RELATÓRIO FOTOGRÁFICO – 3ª MEDIÇÃO

OBRA: EXECUÇÃO DE OBRA DE ADEQUAÇÕES NO IMÓVEL DO FÓRUM TRABALHISTA DE CASCAVEL.

CONTRATADA: HMA CONSTRUÇÕES CIVIS LTDA.

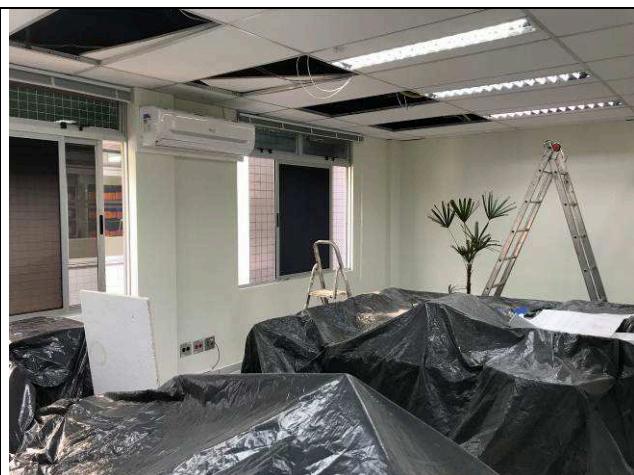
Figura 03C: Lona plástica - 4ª Vara.

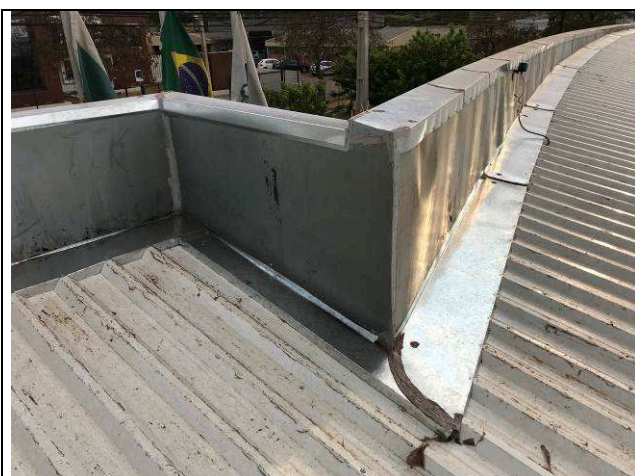
Figura 07C: Rufos - Frente / Redondo.

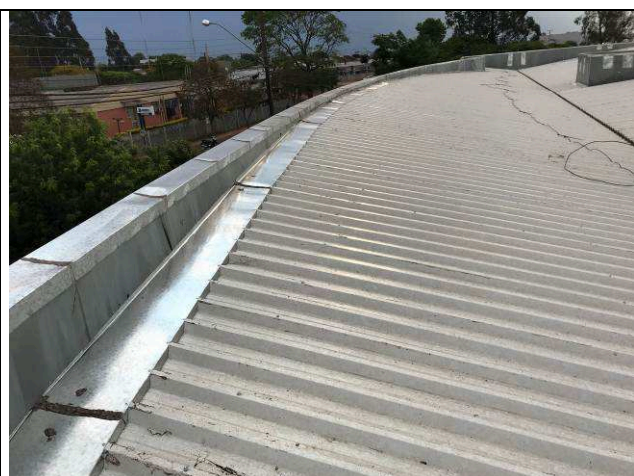
Figura 08C: Rufos - Frente / Redondo.

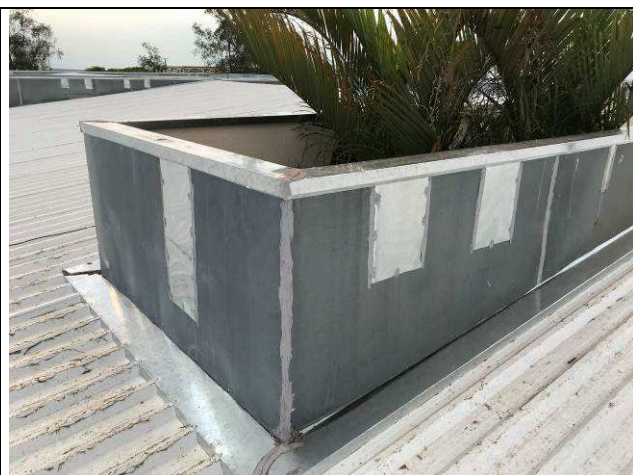
Figura 09C: Rufos - Frente / Redondo.

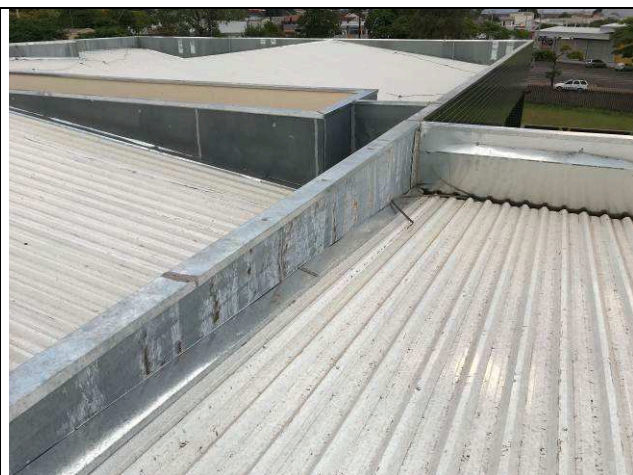
Figura 10C: Rufos - 4ª Vara / OAB.

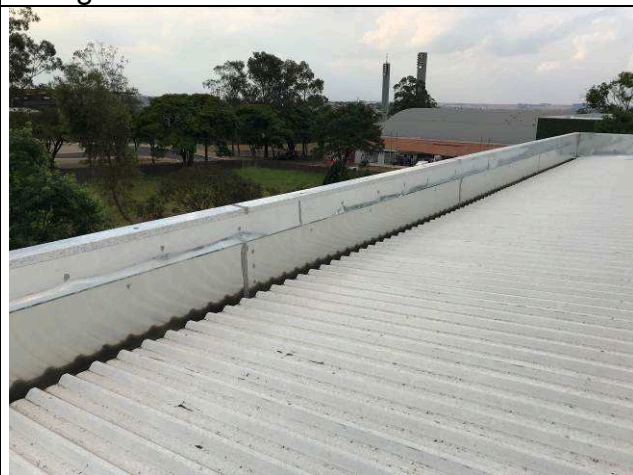
Figura 11C: Rufos - 4ª Vara / OAB.

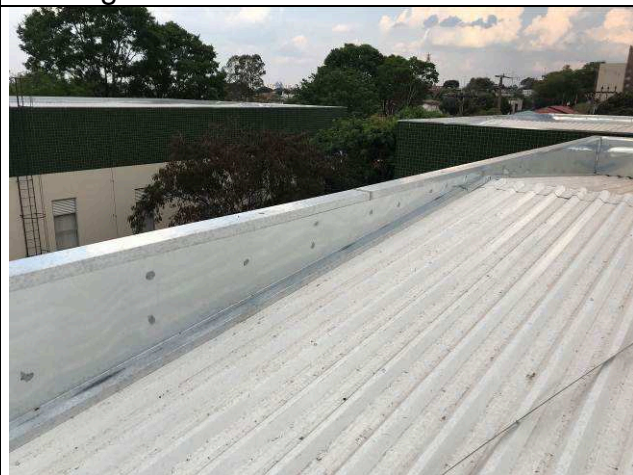
Figura 12C: Rufos - 4ª Vara / OAB.

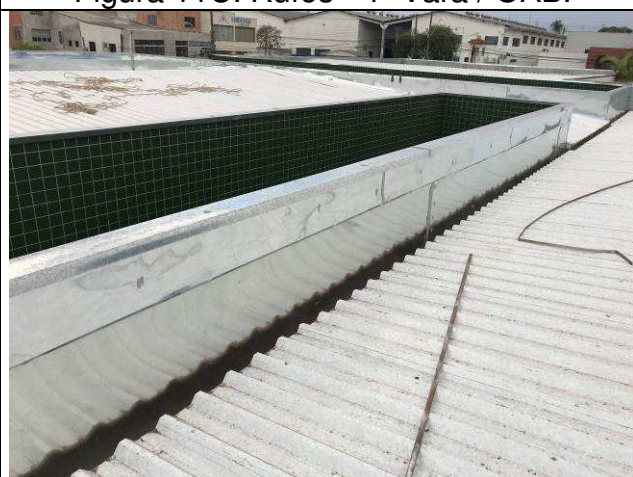
Figura 13C: Rufos - 4ª Vara / OAB.

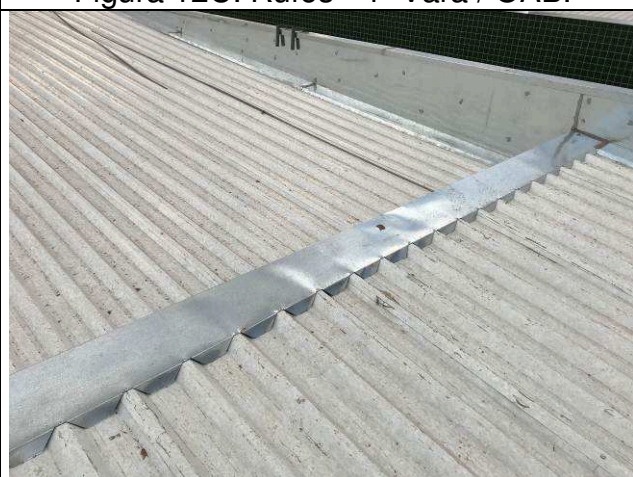
Figura 14C: Rufos - 3ª Vara / 4ª Vara.

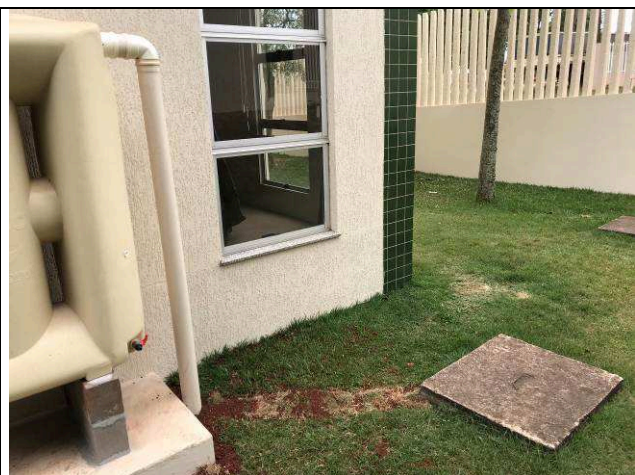
Figura 33C: Saída do extravasor superior - aproveitamento de águas pluviais.

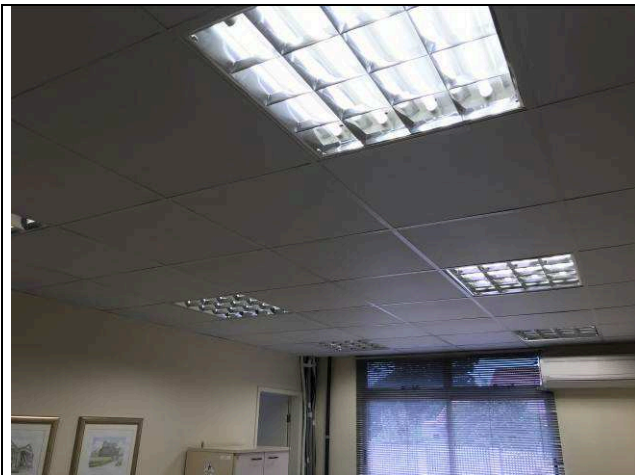
Figura 39C: Forro gabinete Juiz - 1ª Vara.

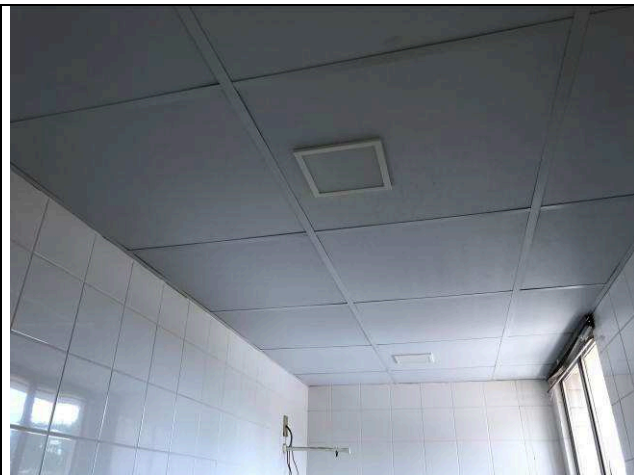
Figura 40C: Forro banheiro Juiz - 1ª Vara.

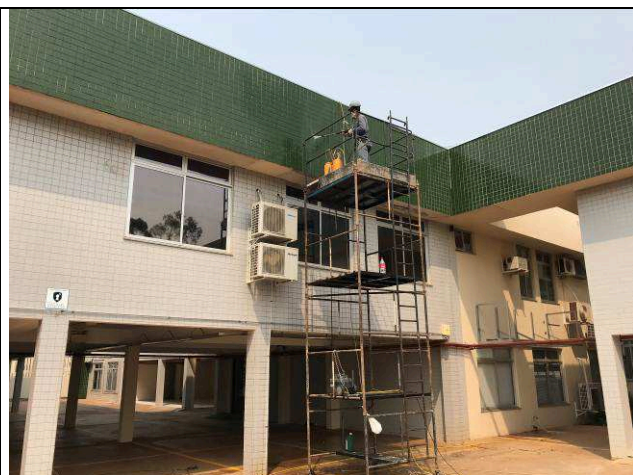
Figura 101C: Lavagem das pastilhas externas.

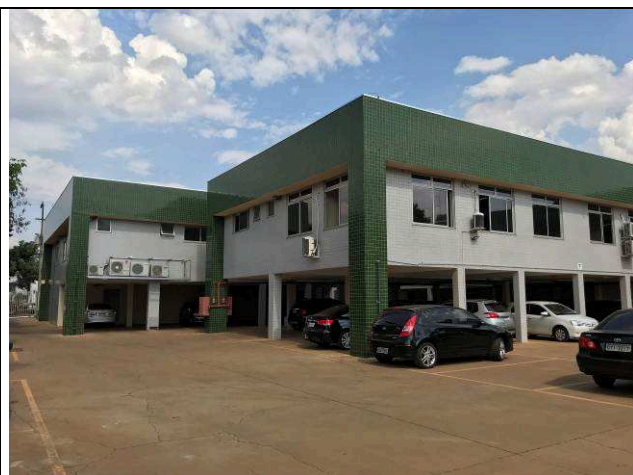
Figura 102C: Lavagem das pastilhas externas.
