RELATÓRIO FOTOGRÁFICO – 1ª MEDIÇÃO DO 3º TERMO ADITIVO

OBRA: **EXECUÇÃO DE OBRA DE REFORMA DO IMÓVEL PARA O FÓRUM TRABALHISTA DE CURITIBA.**

CONTRATADA: **FORTALLEZA ENGCLIN LTDA.**

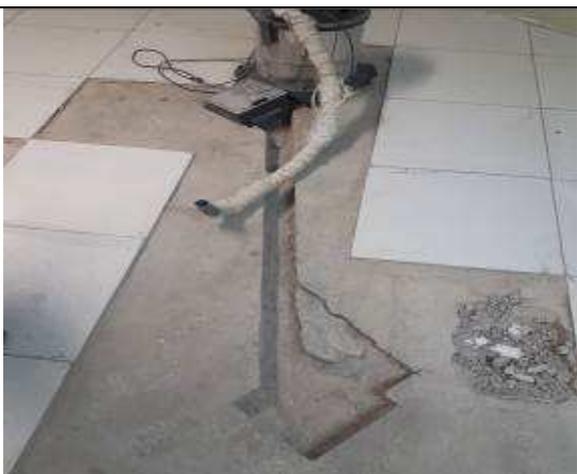
Figura 1E - abertura de rasgos contrapiso

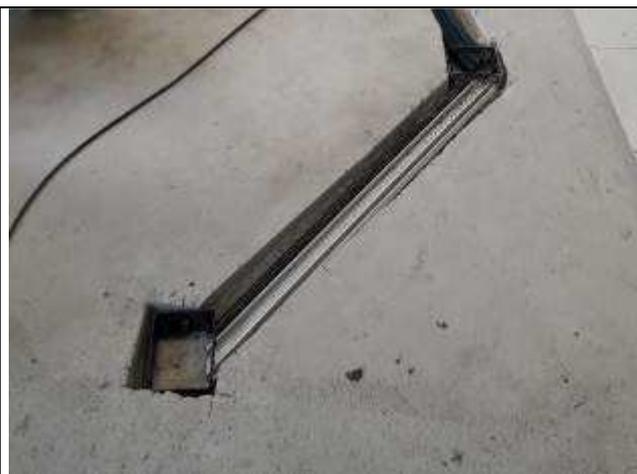
Figura 2E - abertura de rasgos contrapiso

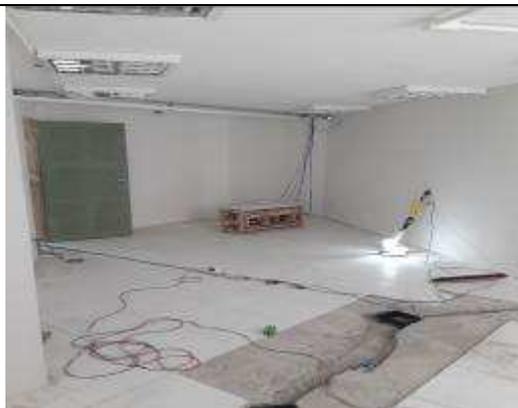
Figura 3E - abertura de rasgos contrapiso

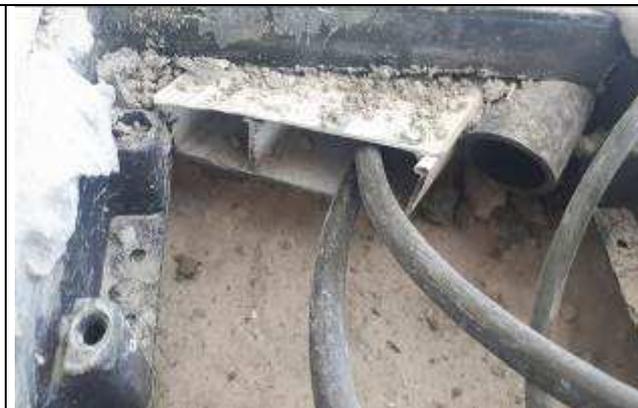
Figura 4E - canaletas Dutotec embutidas

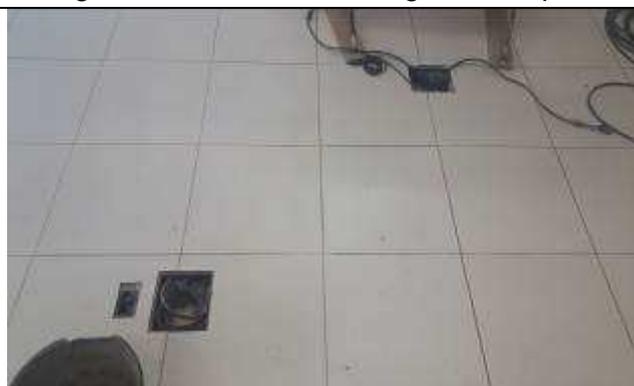
Figura 5E - infraestrutura embutida

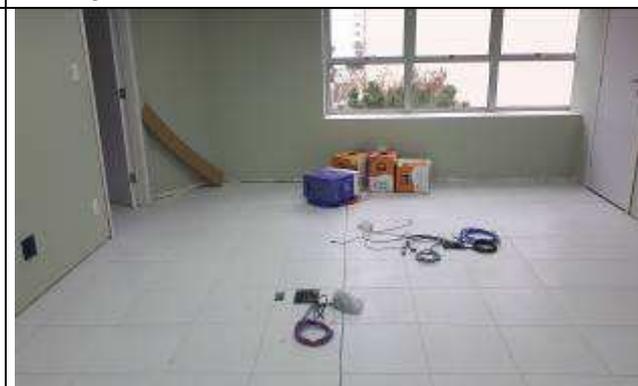
Figura 6E - infraestrutura embutida

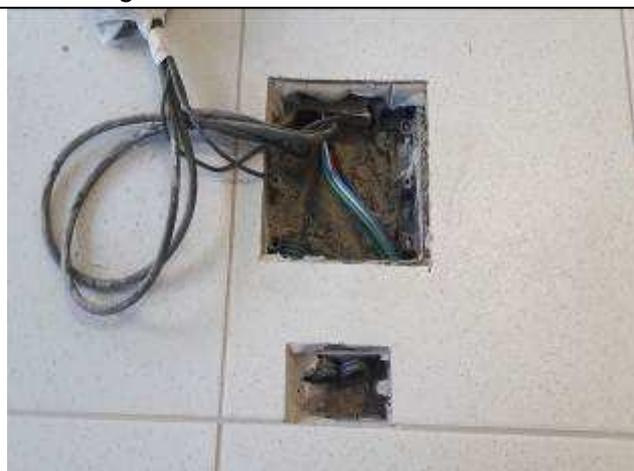
Figura 7E - infraestrutura embutida

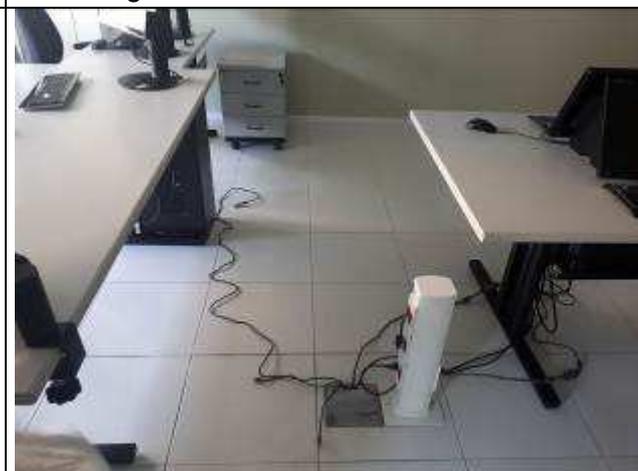
Figura 8E - totens e caixa - audiências

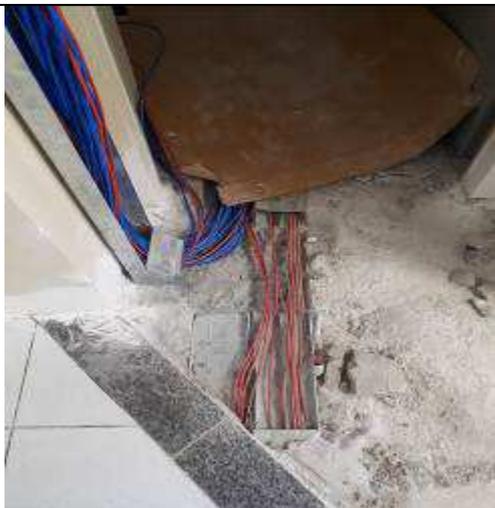
Figura 9E - abertura contrapiso

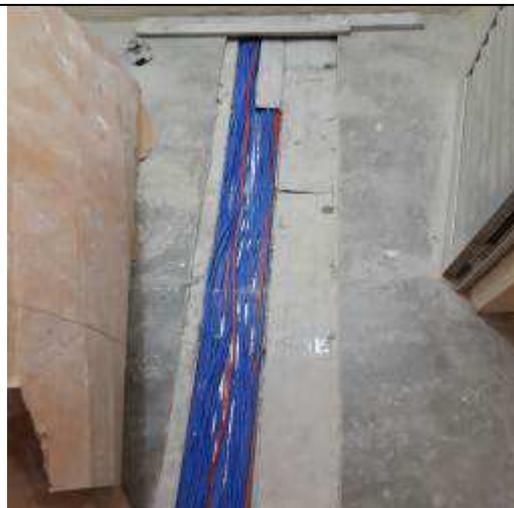
Figura 10E - abertura contrapiso

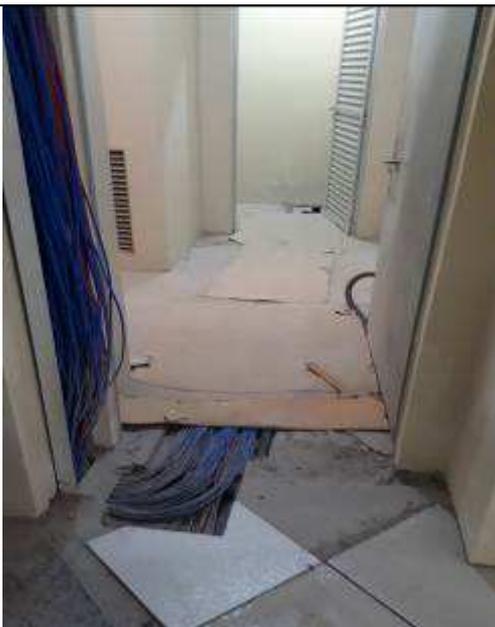
Figura 11E - eletrocalha e cabeamento embutido no piso - escadaria

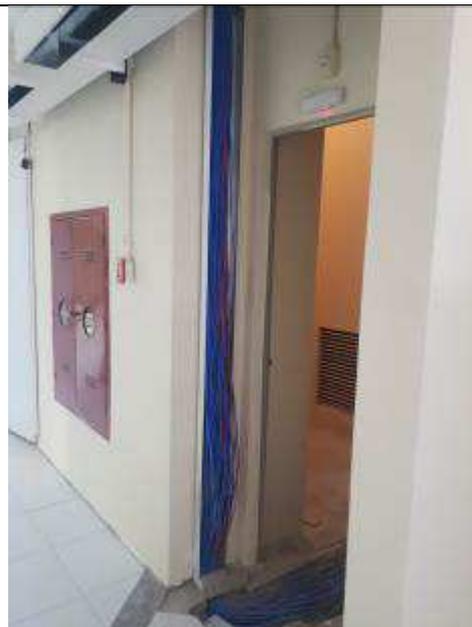
Figura 12E - eletrocalha e cabeamento embutido no piso - escadaria

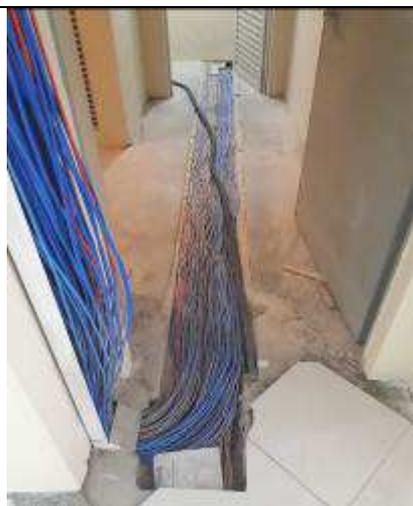
Figura 13E - infraestrutura embutida no piso

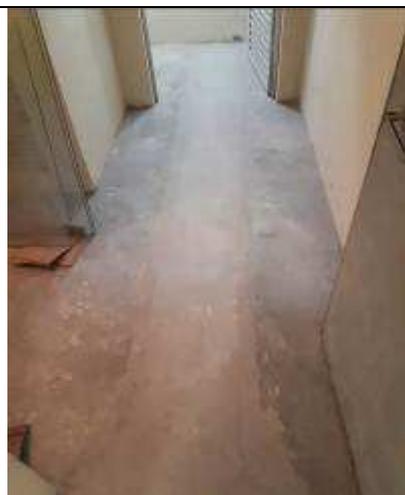
Figura 14E - infraestrutura embutida no piso

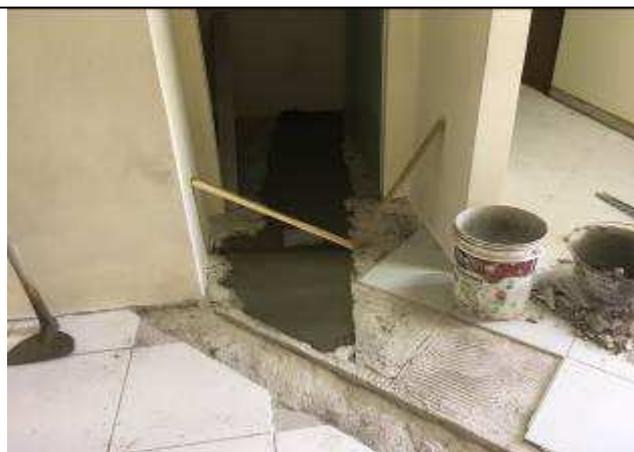
Figura 15E - infraestrutura embutida no piso

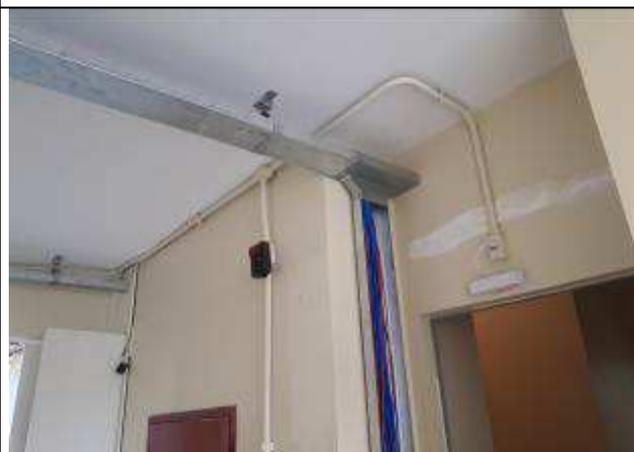
Figura 16E - infraestrutura descida

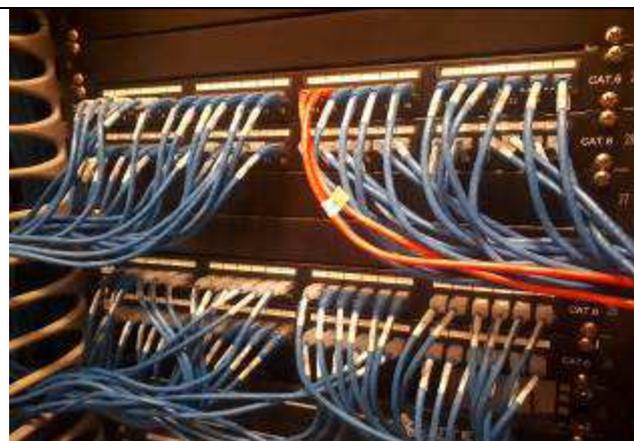
Figura 17E - patch pannels novos

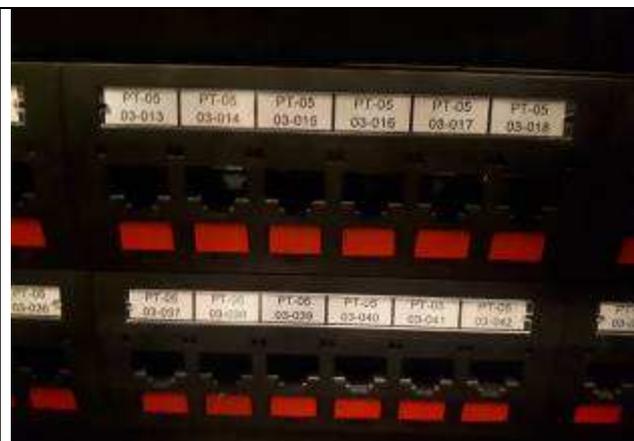
Figura 18E - patch pannels antigos

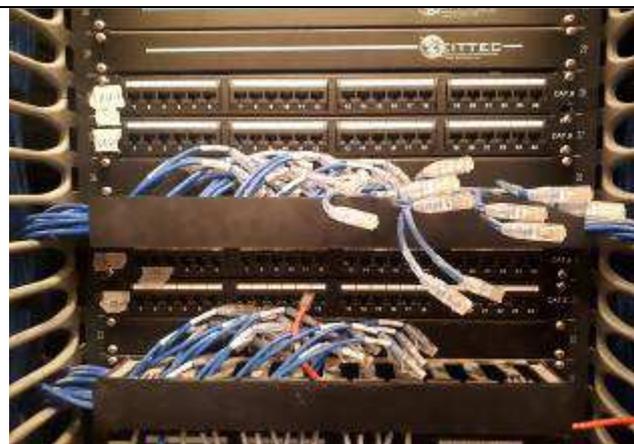
Figura 19E - patch panels, patch cords

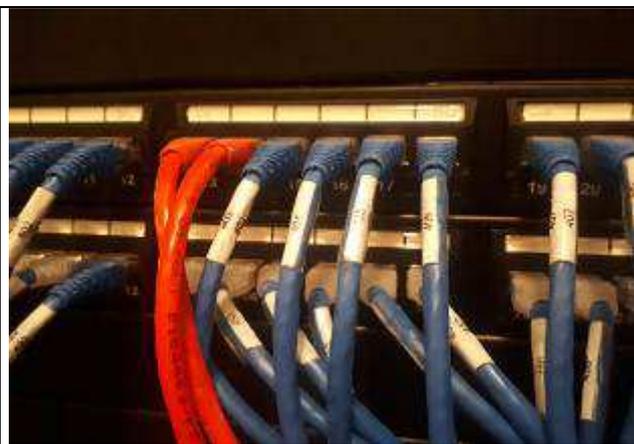
Figura 20E - patch panels, patch cords

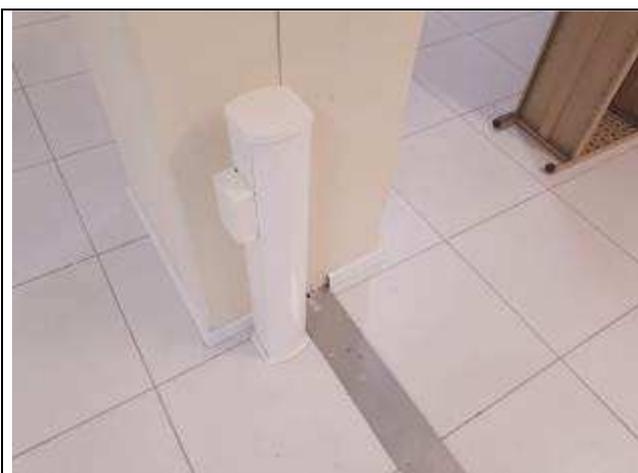
Figura 21E - totens hall público com tomadas

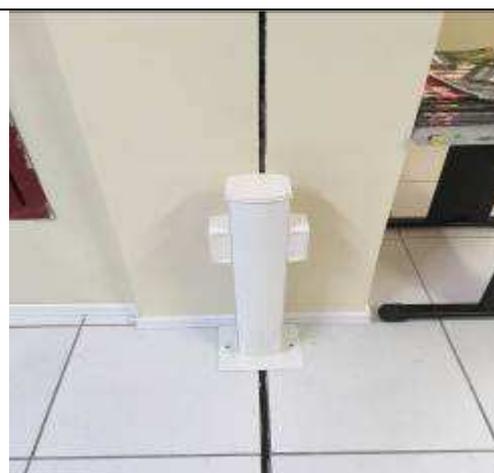
Figura 22E - totens hall público com tomadas
