RELATÓRIO FOTOGRÁFICO – 8ª MEDIÇÃO

OBRA: EXECUÇÃO DE OBRA DE REFORMA DO IMÓVEL PARA O FÓRUM DA JUSTIÇA DO TRABALHO DE SÃO JOSÉ DOS PINHAIS.

CONTRATADA: FORTALLEZA ENGCLIN LTDA.

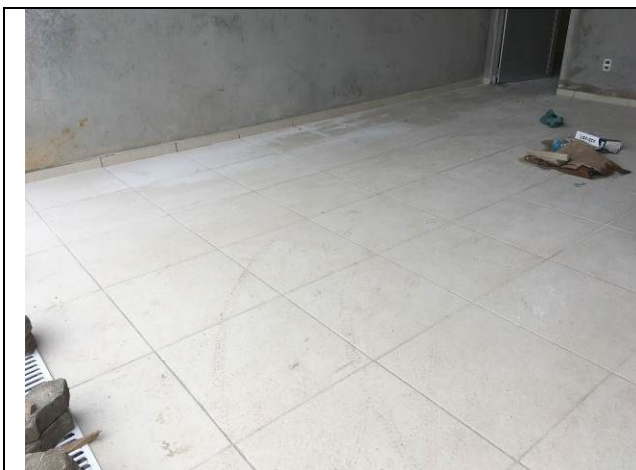
Figura 01C - piso cerâmico - garagem

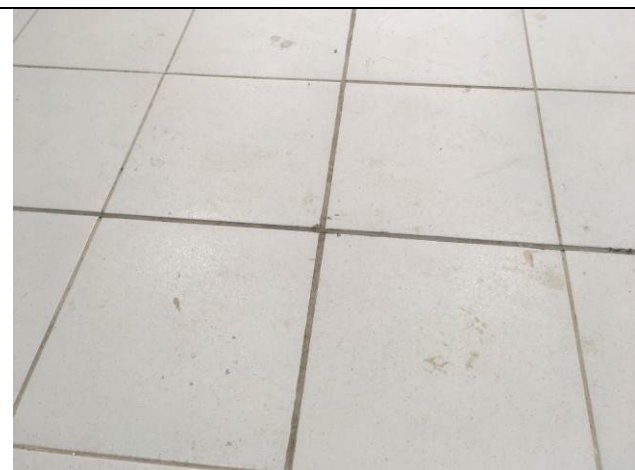
Figura 02C - piso cerâmico - juntas de dilatação

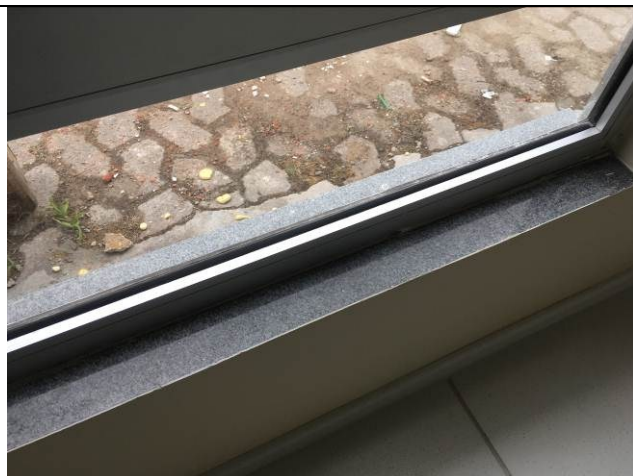
Figura 03C - peitoril de granito - 4ª VT

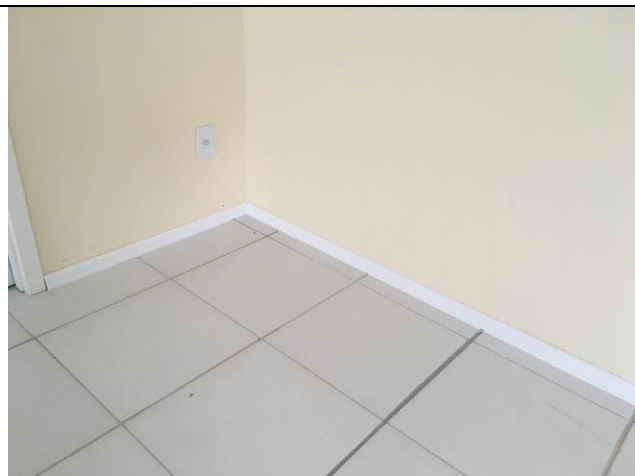
Figura 04C - rodapés poliuretano

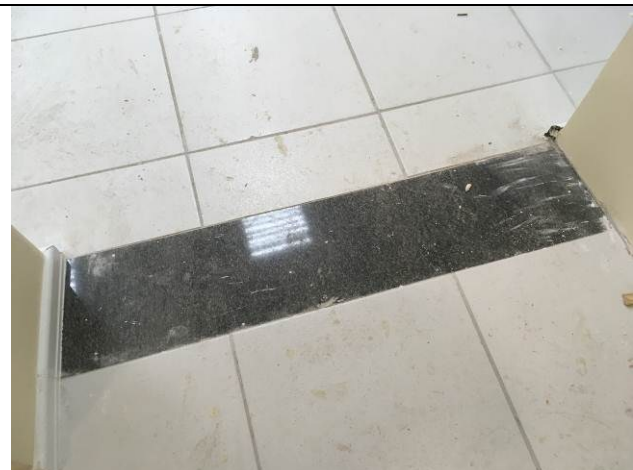
Figura 05C - soleira de granito - secretaria - 4ª VT

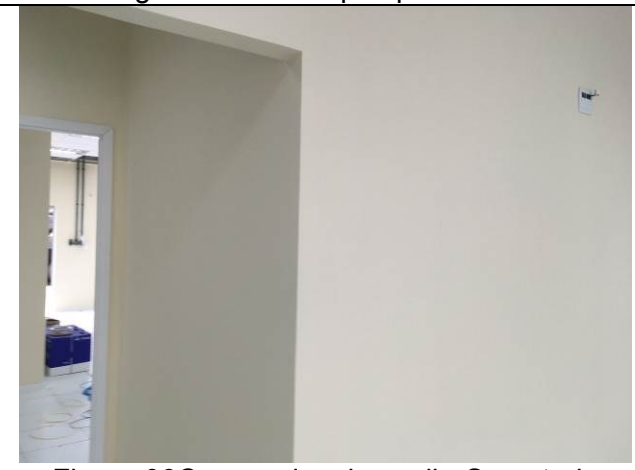
Figura 06C - paredes dry-wall - Secretaria

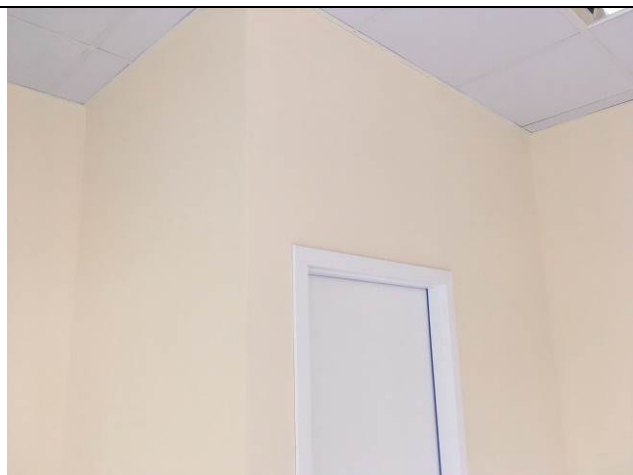
Figura 07C - paredes dry-wall - BWCs

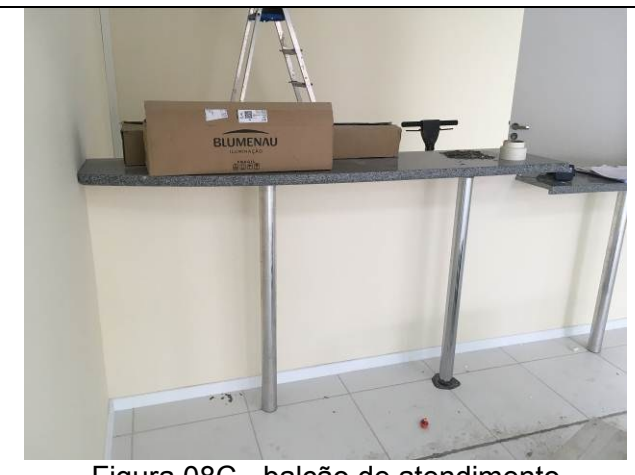
Figura 08C - balcão de atendimento

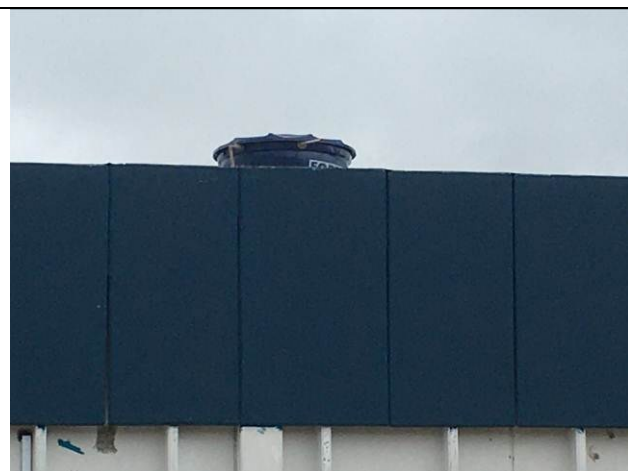
Figura 09C - caixa d'água

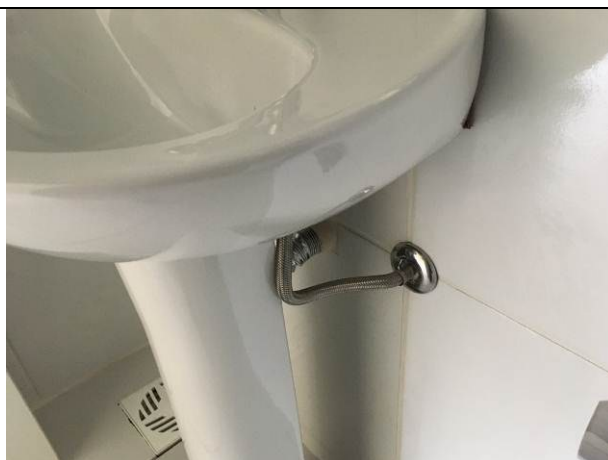
Figura 10C - ponto de água - lavatório

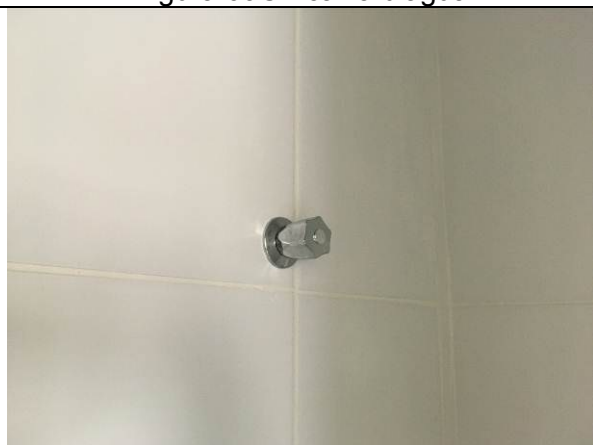
Figura 11C - registro BWC

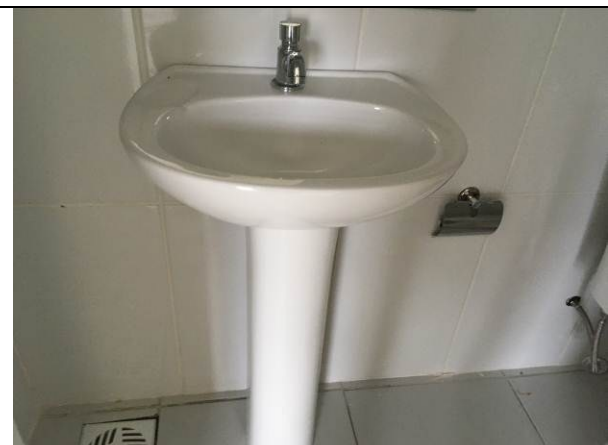
Figura 12C - lavatório de coluna

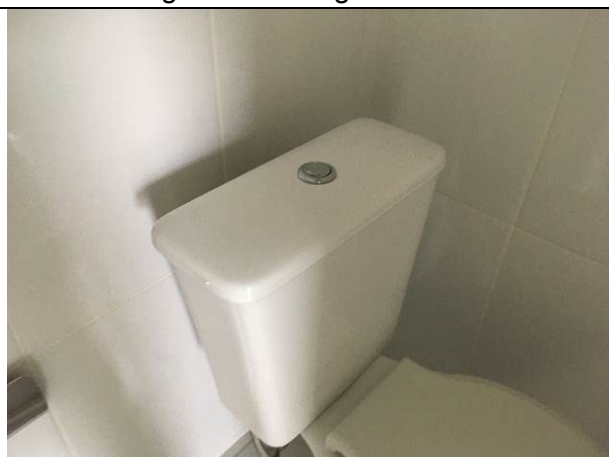
Figura 13C - bacia com caixa acoplada - BWCs

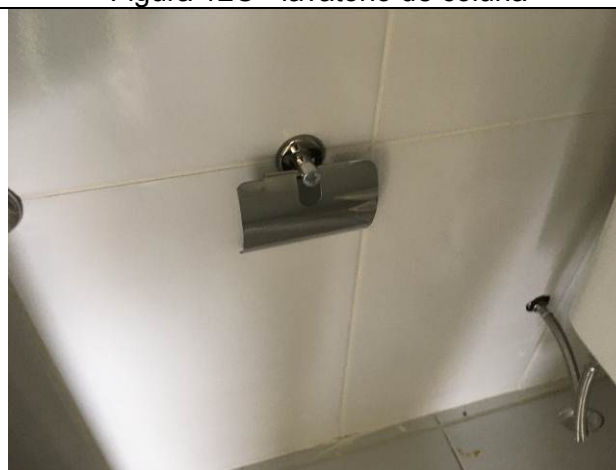
Figura 14C - papelreira de metal

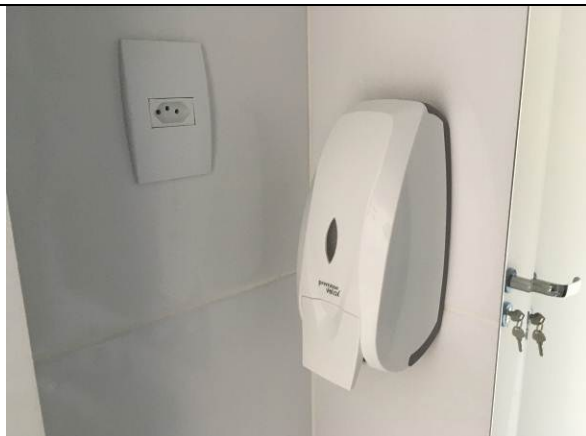
Figura 15C - saboneteira

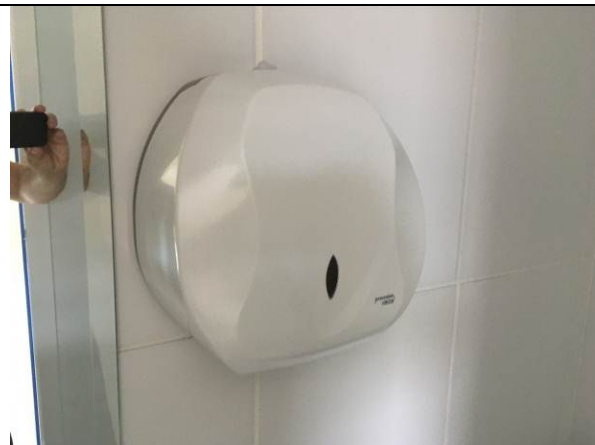
Figura 16C - dispenser papel toalha

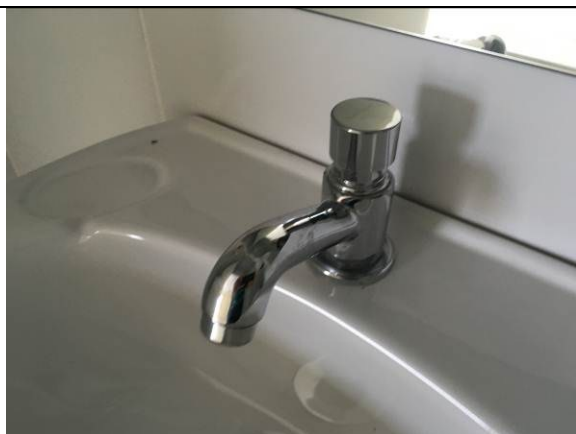
Figura 17C - torneira de pressão automática

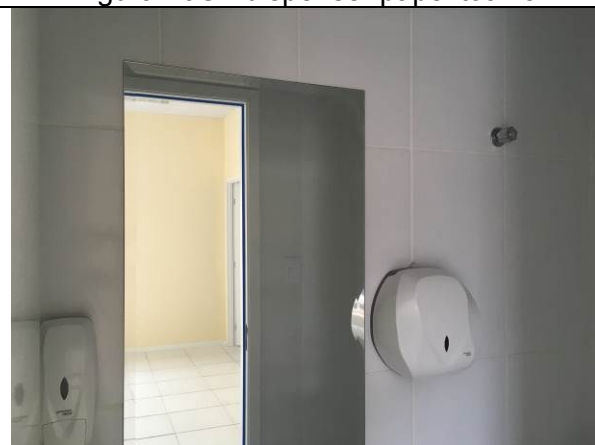
Figura 18C - espelho cristal

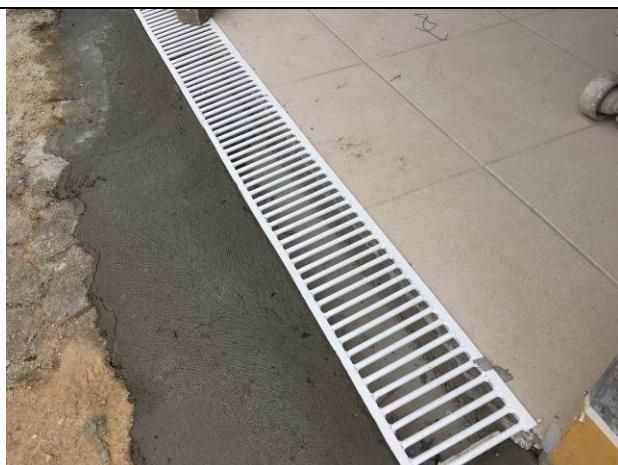
Figura 19C - grelha captação águas pluviais

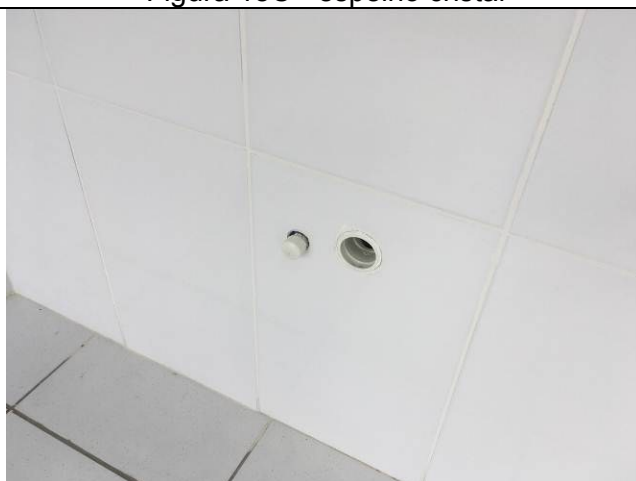
Figura 20C - ponto água e esgoto - Copa

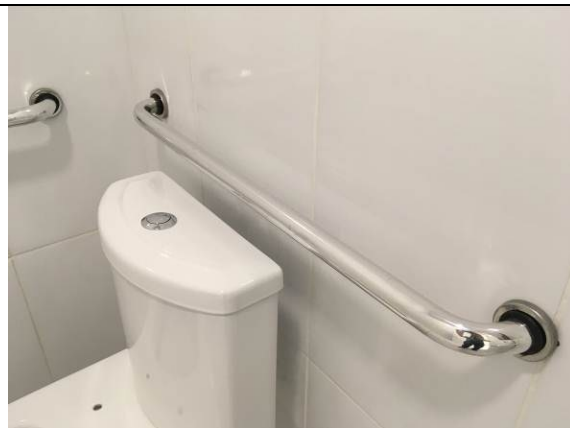
Figura 22C - barras de apoio - bacias

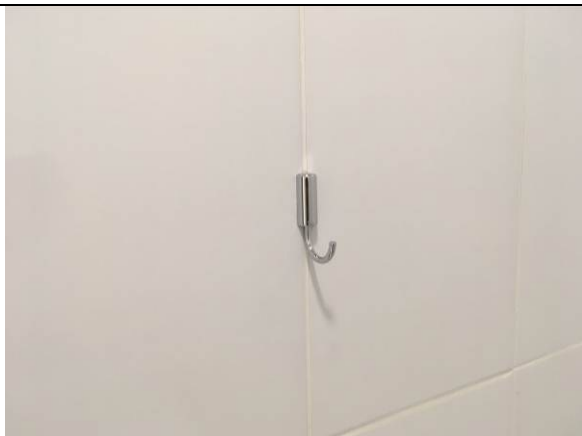
Figura 23C - toalheiro tipo gancho

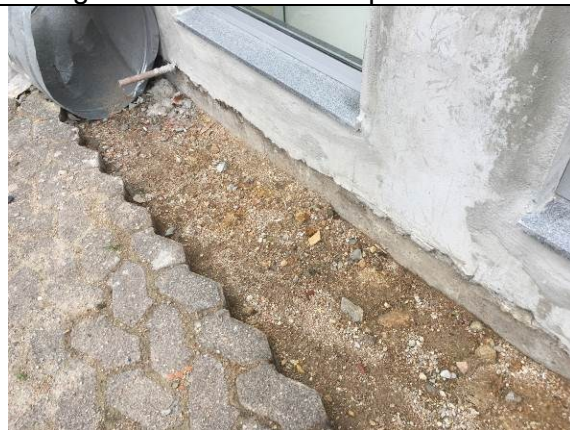
Figura 24C - execução de drenos SPLITS

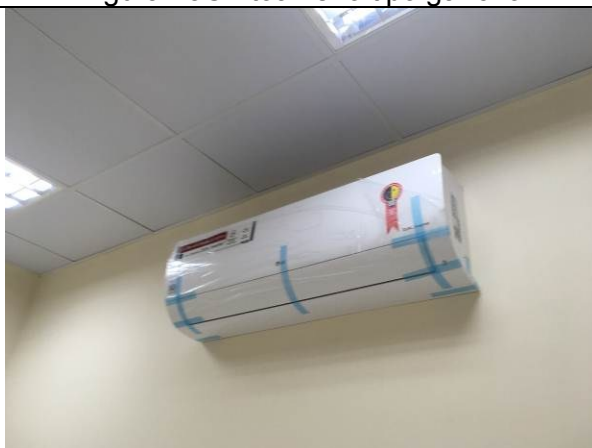
Figura 25C - Evaporadora SPLIT

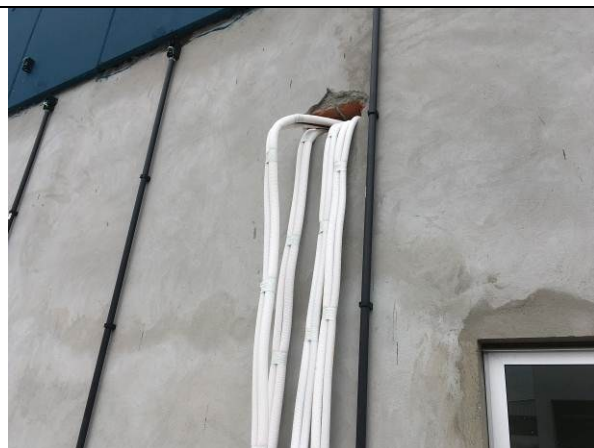
Figura 26C - tubulação frigorígena

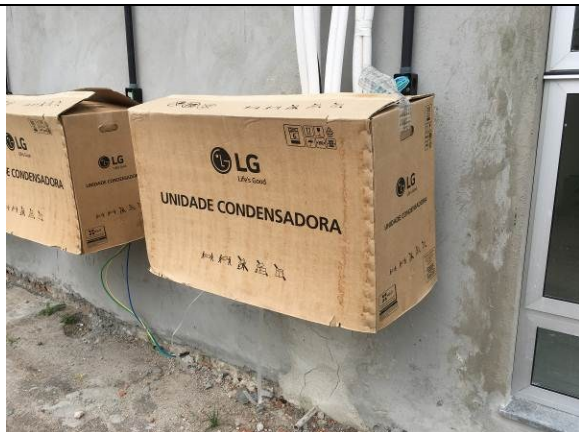
Figura 27C - condensadoras - SPLITS

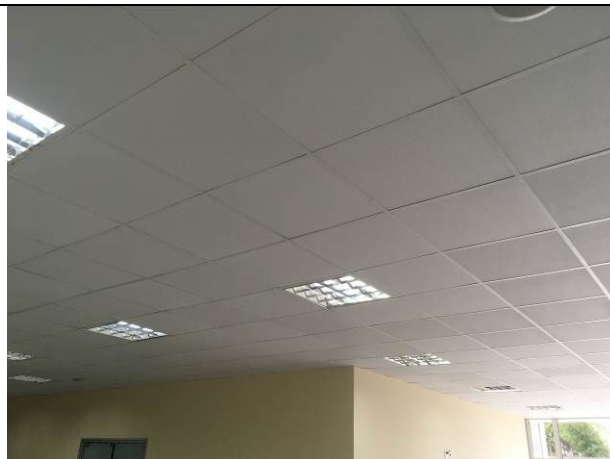
Figura 28C - forro removível

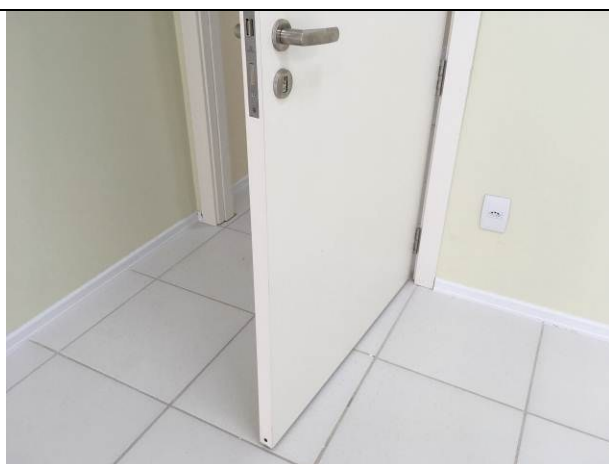
Figura 31C - porta acústica

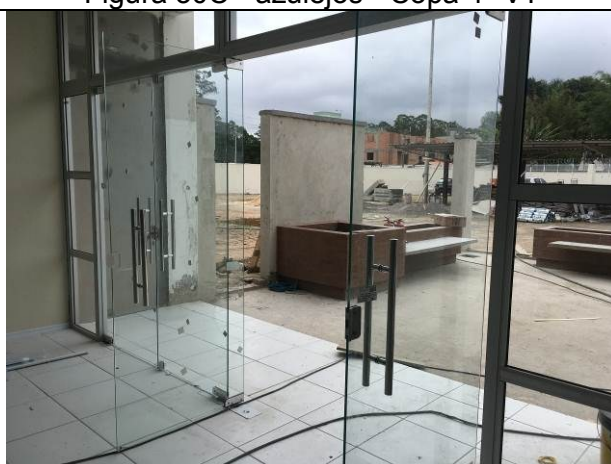
Figura 32C - portas de vidro temperado

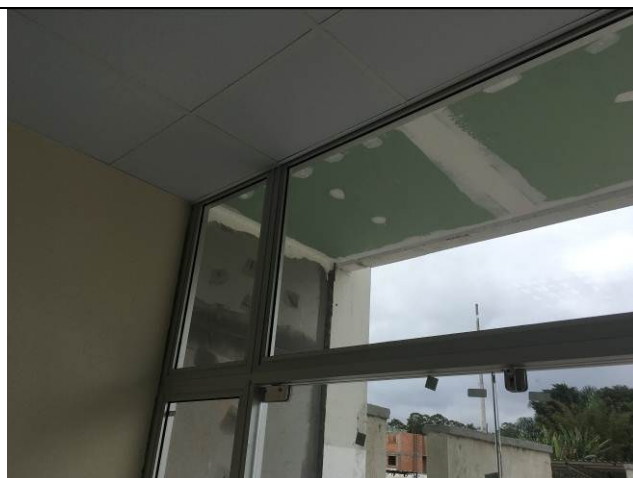
Figura 33C - vidros fixos temperados

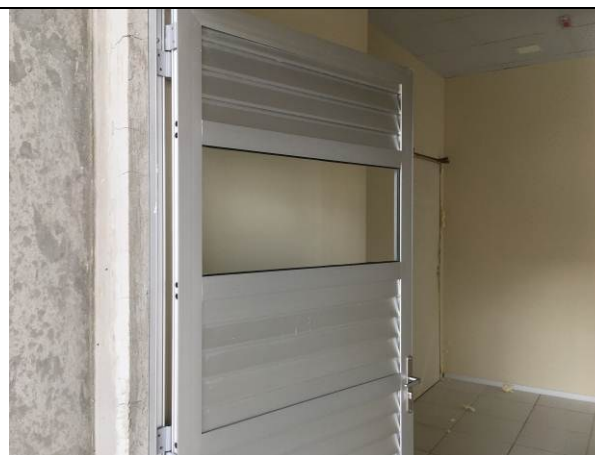
Figura 34C - porta alumínio - acesso à garagem

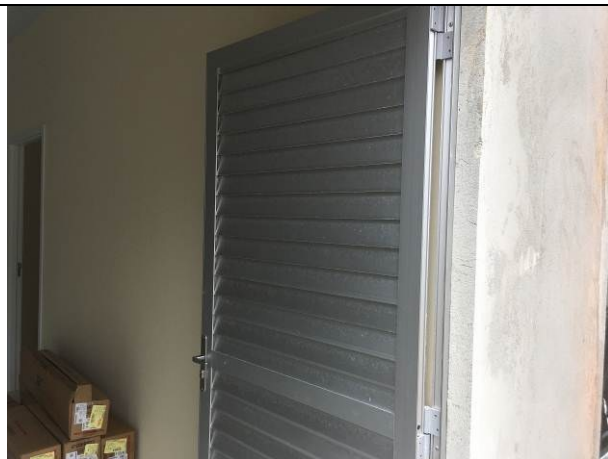
Figura 35C - porta alumínio - acesso ao estacionamento

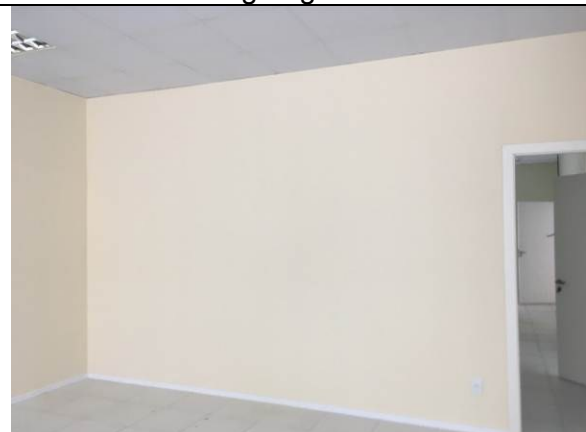
Figura 36C - pintura interna - 4ª VT

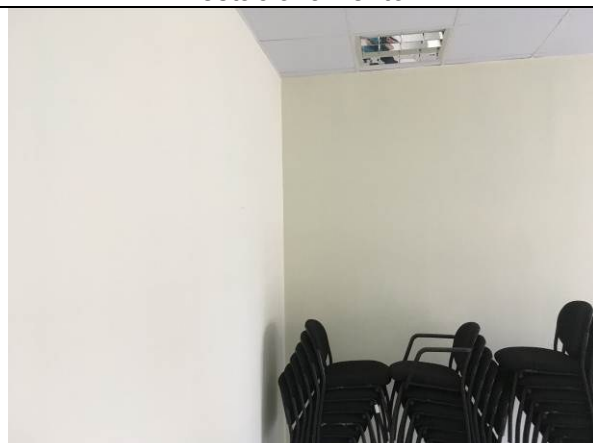
Figura 37C - pintura interna - 4ª VT

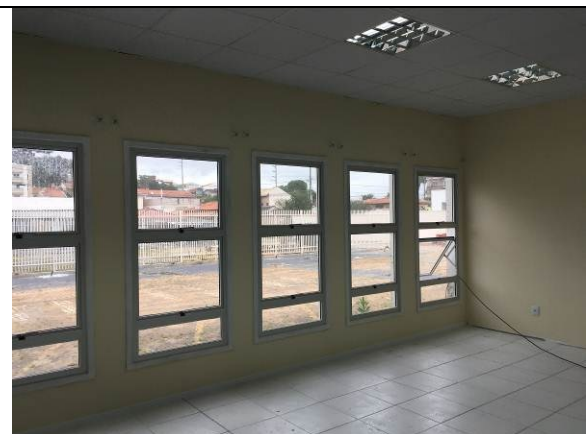
Figura 38C - pintura interna - 4ª VT

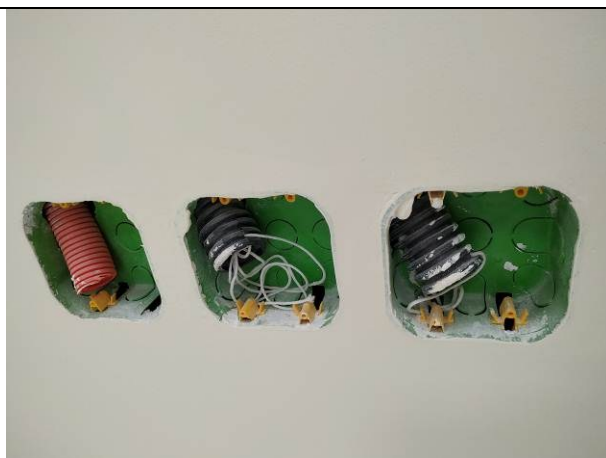
Figura 05E - Infraestrutura interna

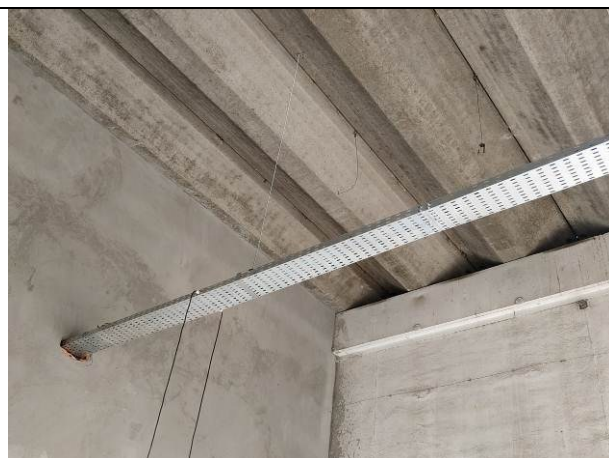
Figura 06E - Infraestrutura interna

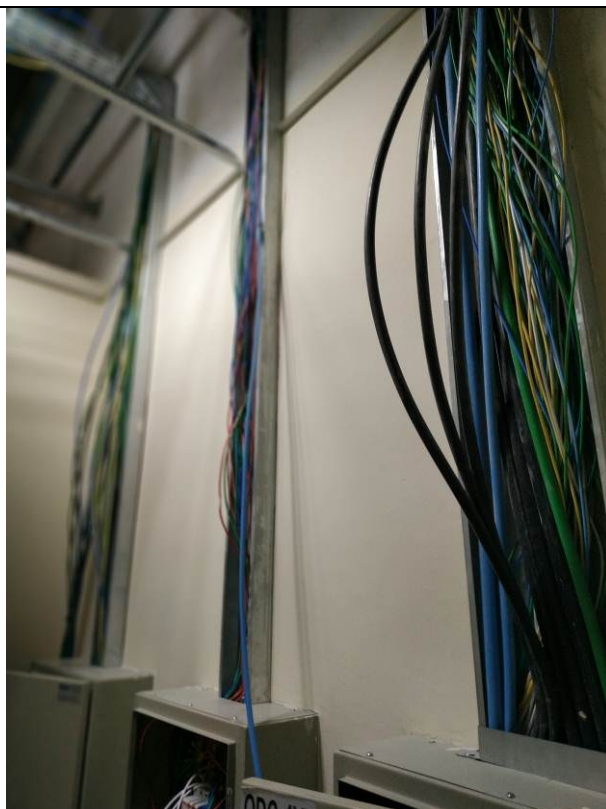
Figura 07E - Cabeamento elétrico

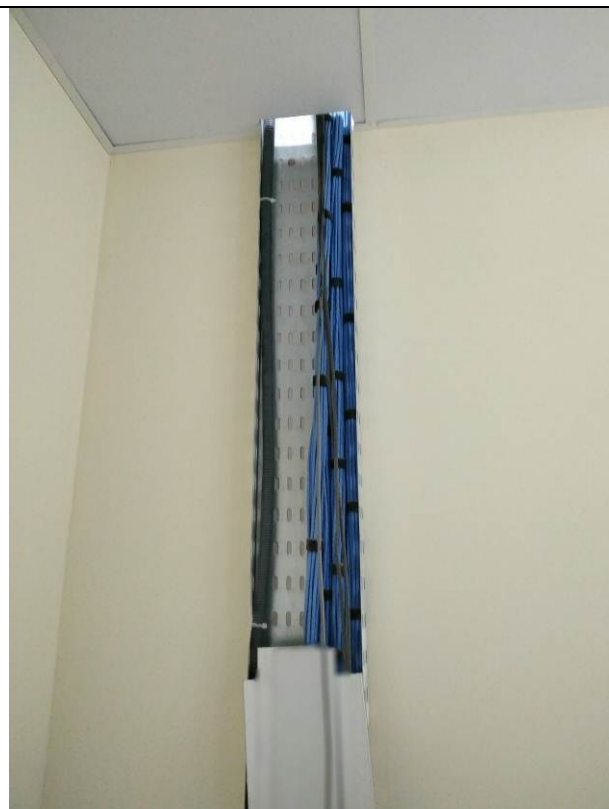
Figura 08E - Cabeamento lógico

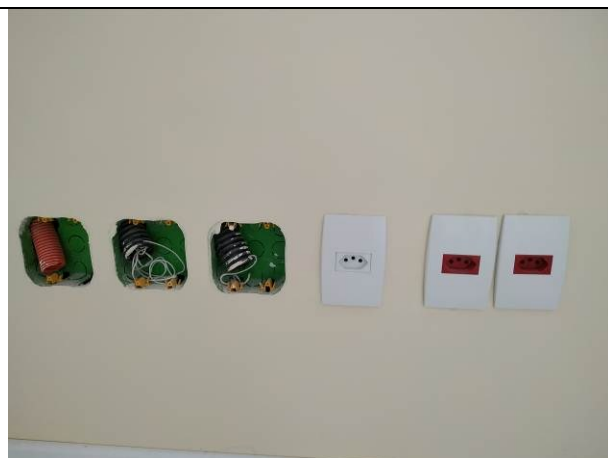
Figura 09E - Tomadas elétricas

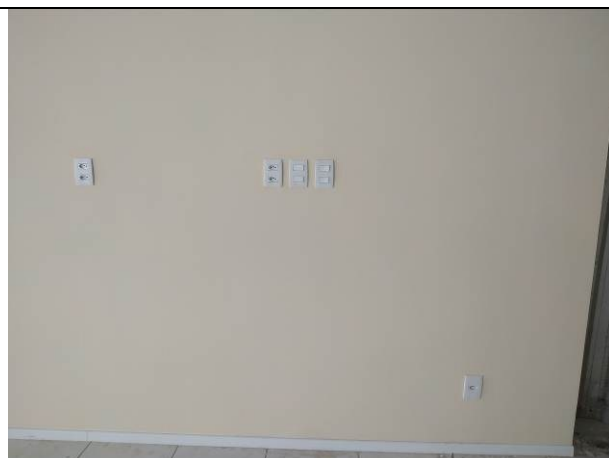
Figura 10E - Tomadas e interruptores

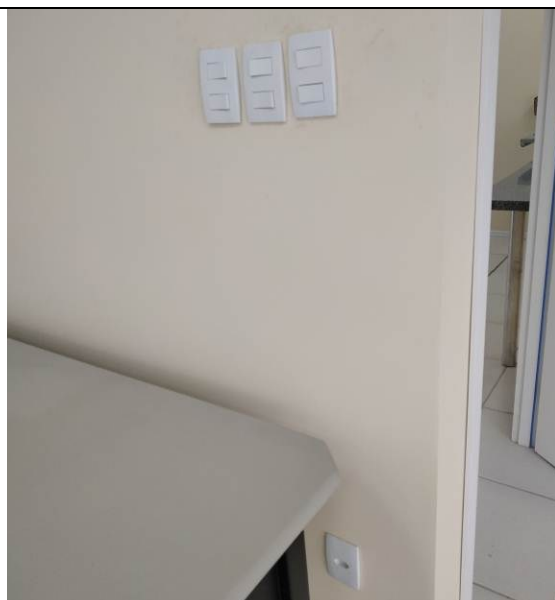
Figura 11E - Tomadas e interruptores

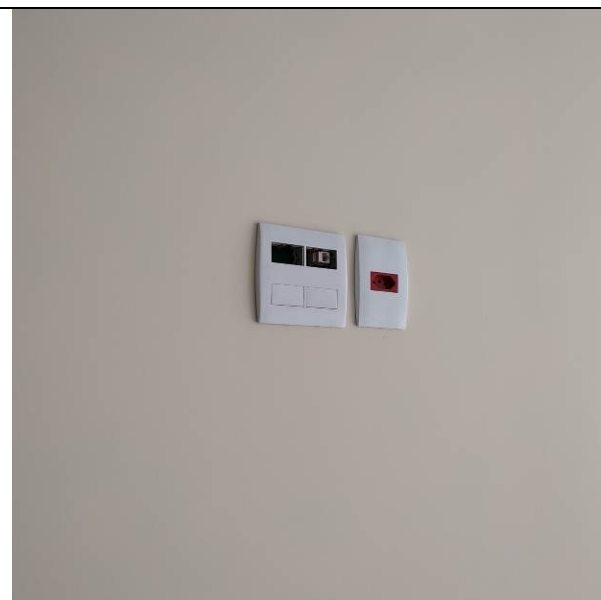
Figura 12E - Pontos elétrico e lógico

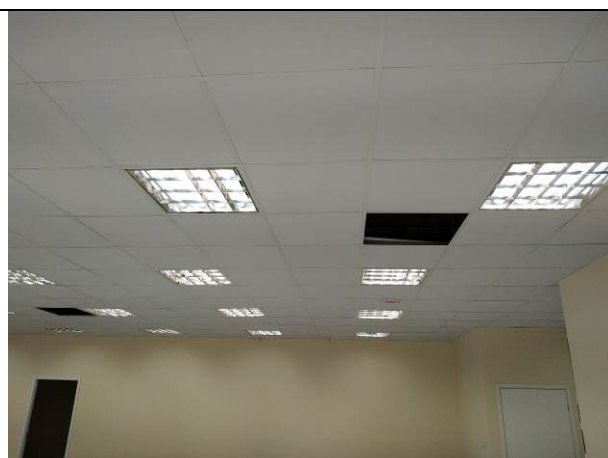
Figura 13E - Iluminação com luminárias de embutir e lâmpadas tubulares (LED 4x10W)

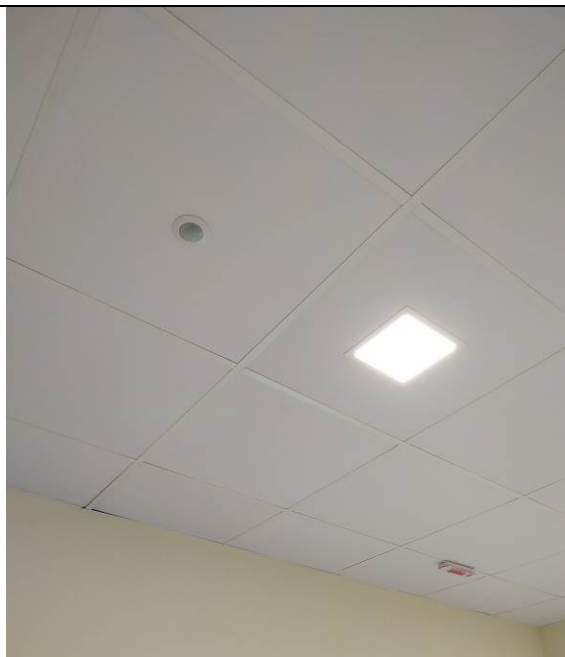
Figura 15E - Iluminação com painel LED, bloco de emergência e sensor de presença

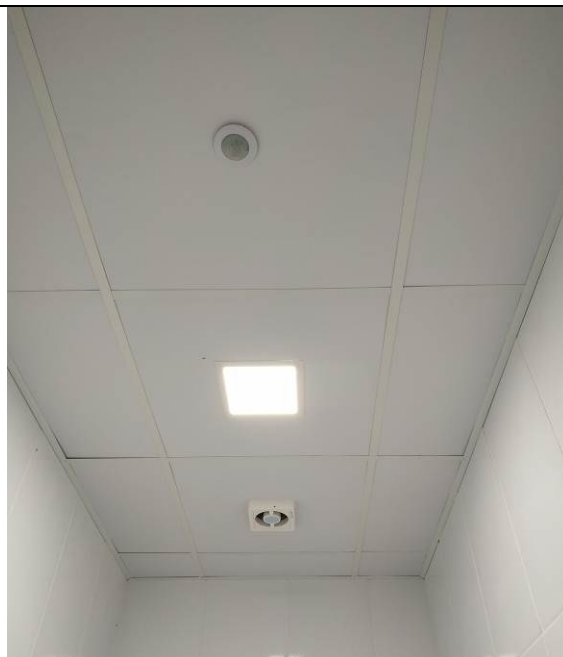
Figura 16E - Iluminação com painel LED, exaustor de teto e sensor de presença

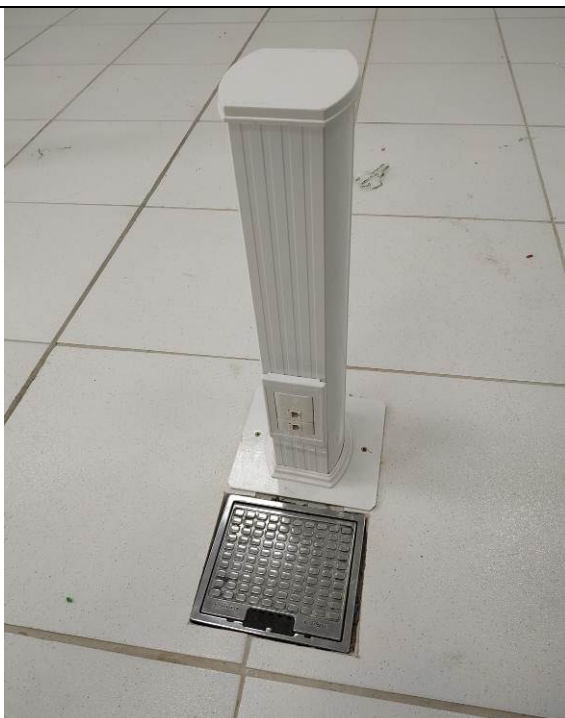
Figura 17E - Totem equipado com pontos lógicos e caixa de passagem

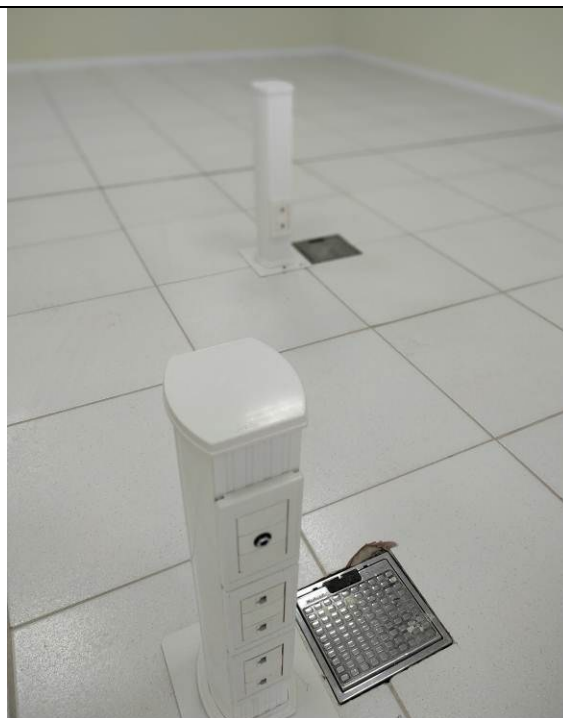
Figura 18E - Pontos lógicos e de sonorização

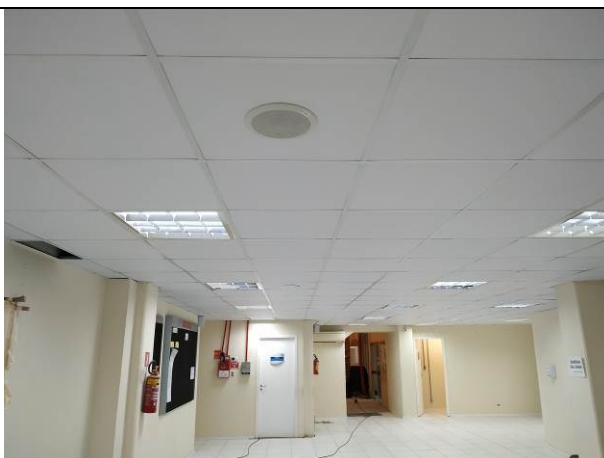
Figura 19E - Sistema de sonorização

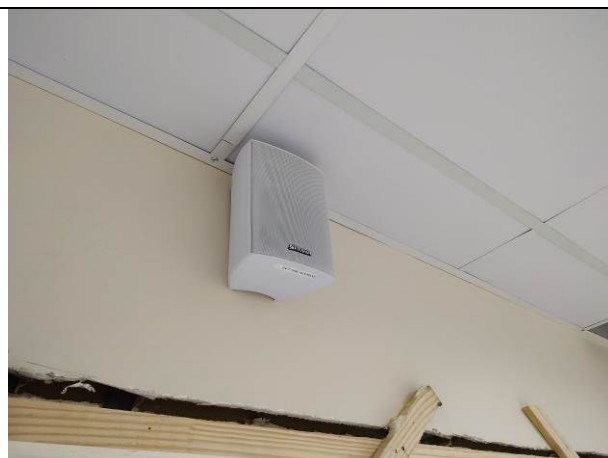
Figura 20E - Sistema de sonorização

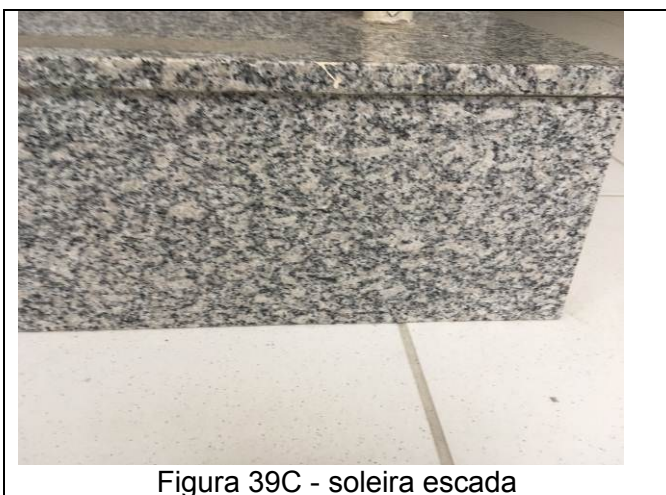
Figura 39C - soleira escada

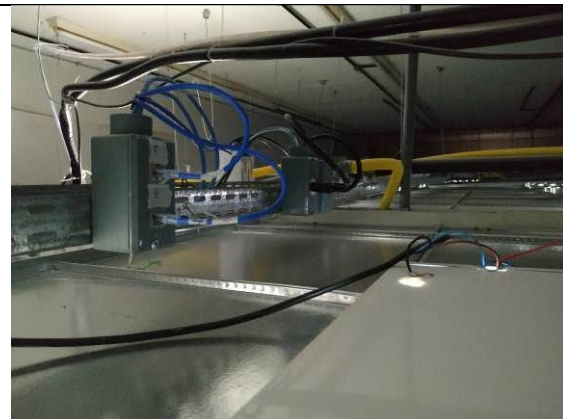
Figura 21E - Infraestrutura, pontos elétricos e lógicos genéricos

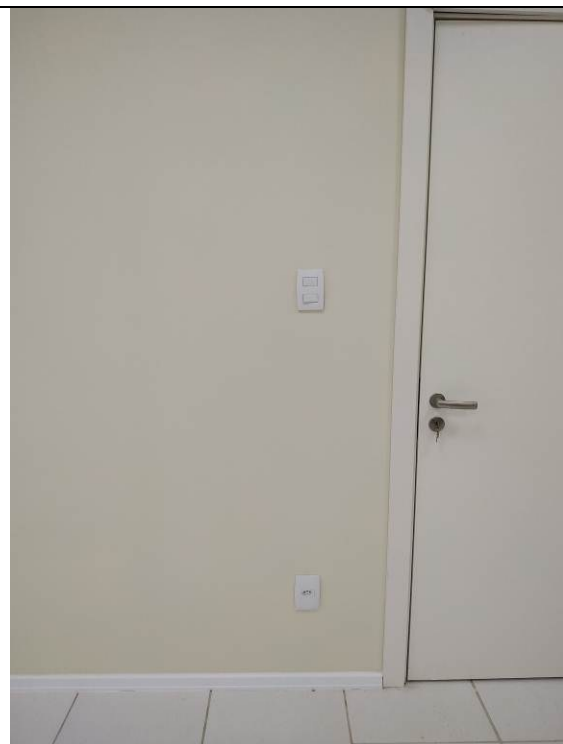
Figura 23E - Interruptores e tomada

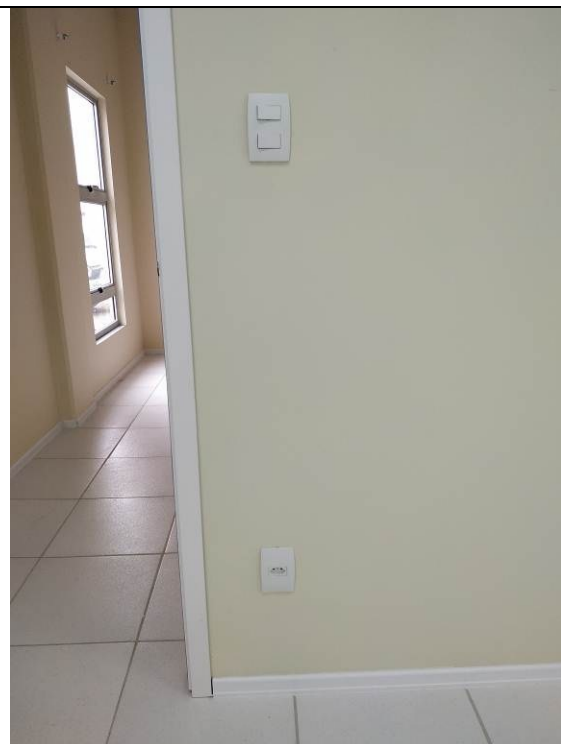
Figura 24E - Interruptores e tomada

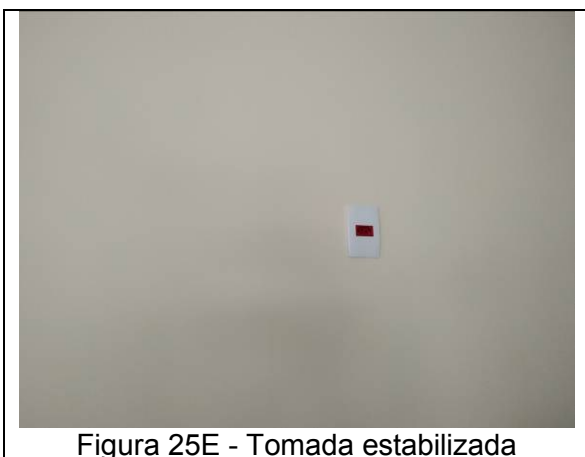
Figura 25E - Tomada estabilizada

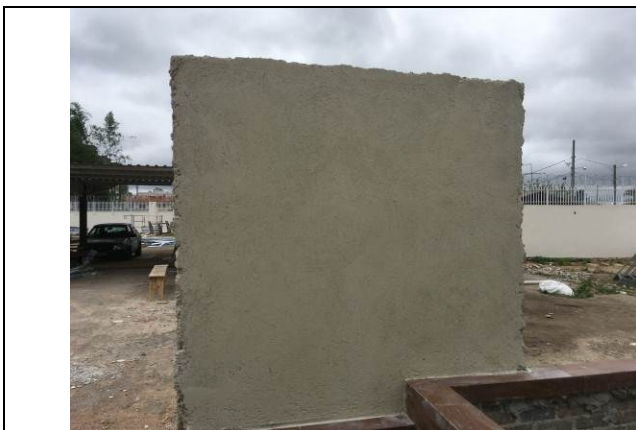
Figura 40C - revestimento - muro - lounge externo

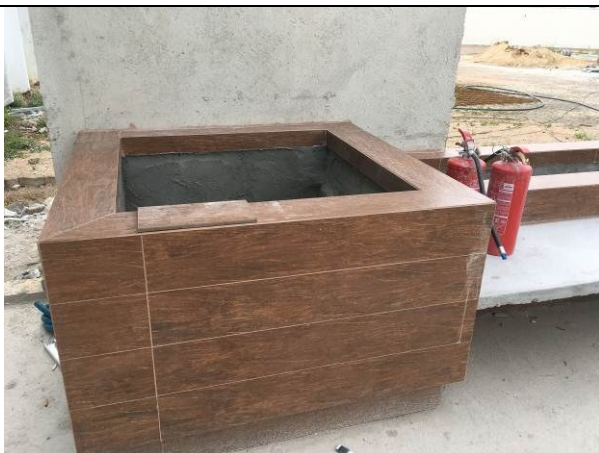
Figura 42C - floreiras - lounge externo

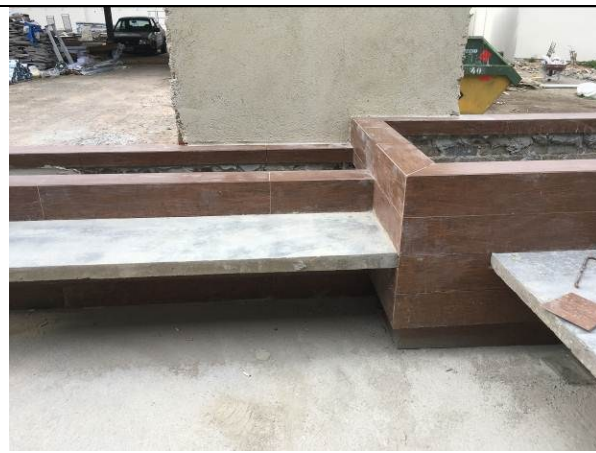
Figura 43C - floreiras de alvenaria/concreto - bancos - lounge externo

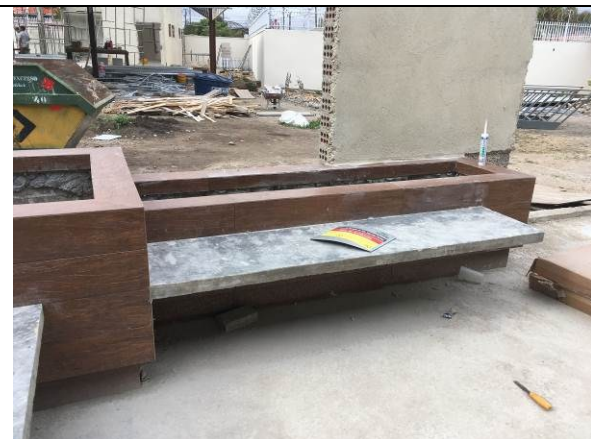
Figura 44C - floreiras de alvenaria/concreto - bancos - lounge externo

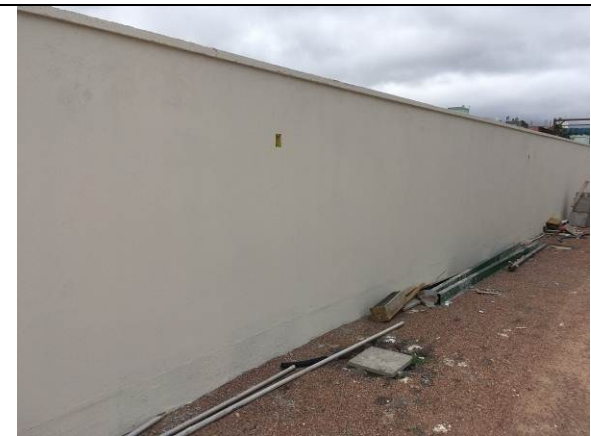
Figura 45C - pintura - muro lateral esquerda

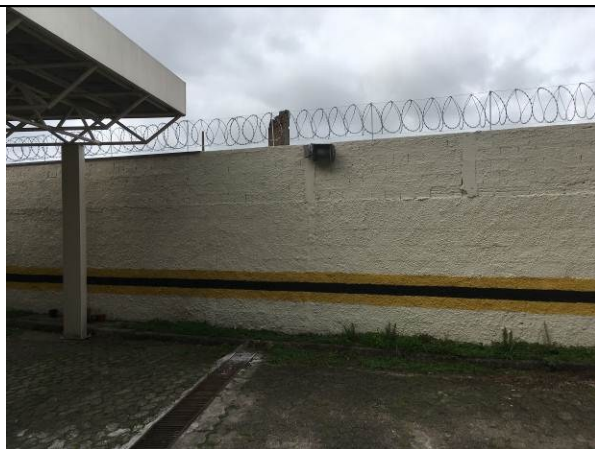
Figura 47C - pintura muro existente - fundos 3ª VT

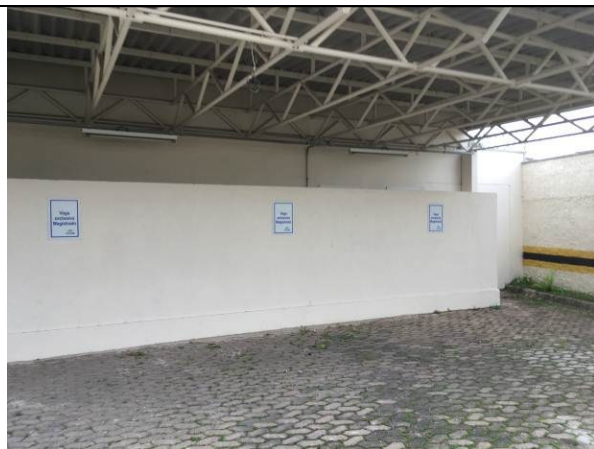
Figura 48C - pintura paredes -
estacionamento 3ª VT

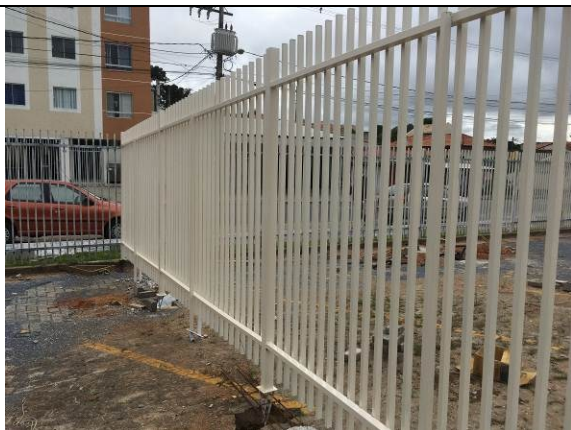
Figura 49C - gradil metalon - delimitação do
estacionamento interno

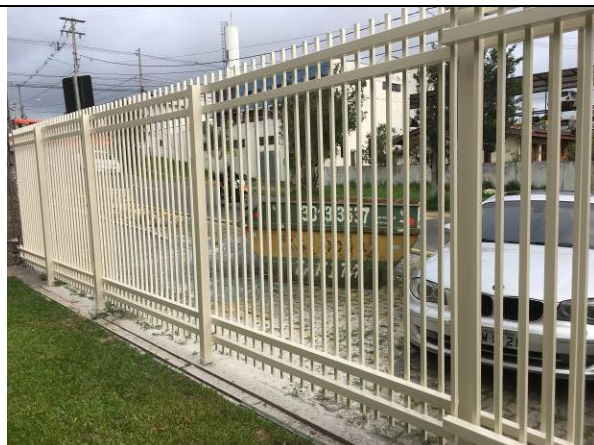
Figura 50C - pintura gradil metalon - fachada
Av. das Nações Unidas

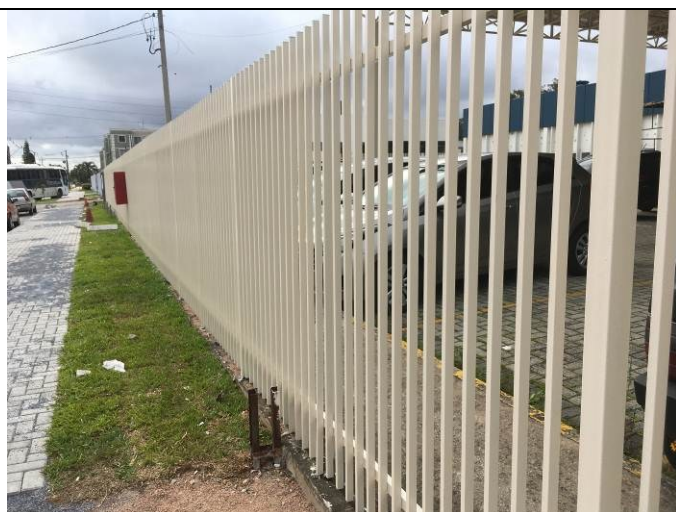
Figura 51C - pintura gradil - Rua das Nações
Unidas

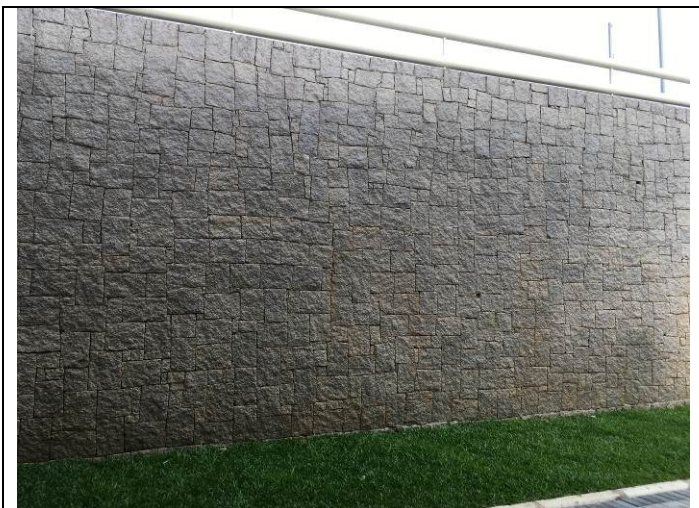
Figura 52C - Limpeza e aplicação de silicone -
Muro pedra - jardim de entrada
