## RELATÓRIO FOTOGRÁFICO – 9ª MEDIÇÃO

OBRA: **EXECUÇÃO DE OBRA DE CONSTRUÇÃO DO IMÓVEL PARA A VARA DO TRABALHO DE DOIS VIZINHOS**

CONTRATADA: **CONSTRUTORA DINÂMICA LTDA**

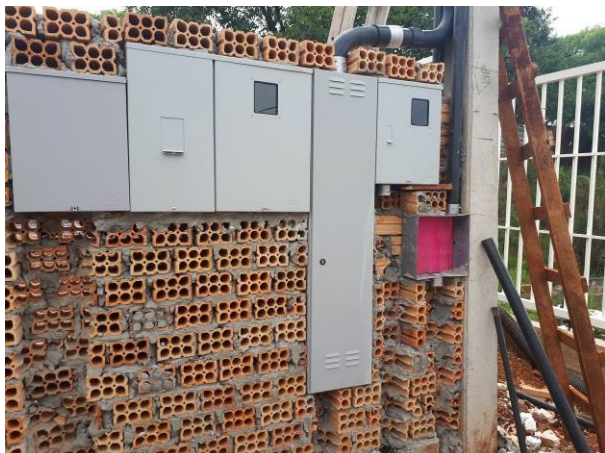
Figura 01E: entrada de energia elétrica - necessidade remanejamento

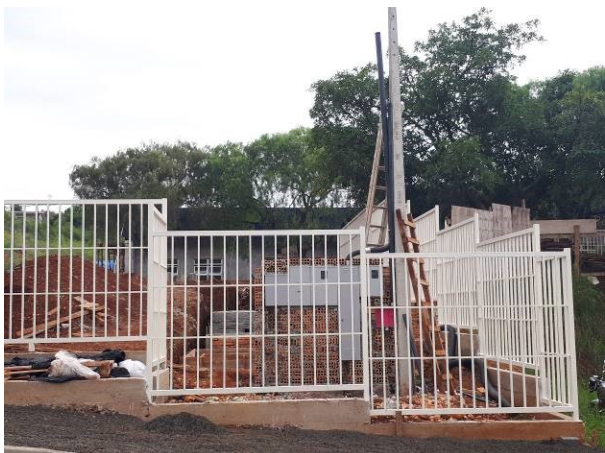
Figura 03E: entrada de energia elétrica - necessidade remanejamento

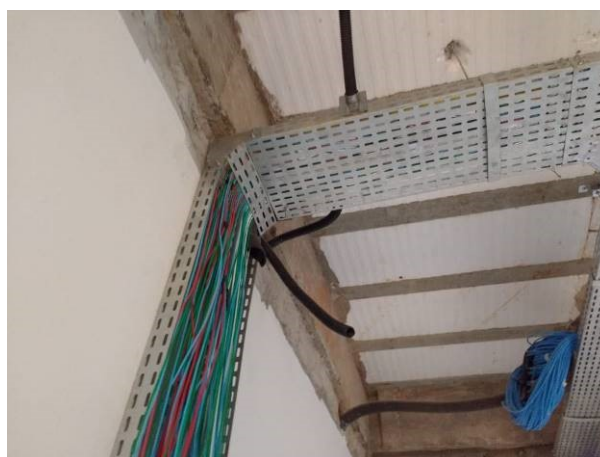
Figura 18E: cabeamento elétrico 2,5mm<sup>2</sup> - necessidade substituição neutro estabilizada
