RELATÓRIO FOTOGRÁFICO – 5ª MEDIÇÃO

OBRA: EXECUÇÃO DA REFORMA DA VARA DO TRABALHO DE ROLÂNDIA
CONTRATADA: PORTO BLANCO CONSTRUÇÕES LTDA

Considerando a instituição da Comissão de Recebimento e Fiscalização da **EXECUÇÃO DA REFORMA DA VARA DO TRABALHO DE ROLÂNDIA**, objeto do Contrato N° 10/2019, PO 07/2019, com efeitos através do despacho exarado pela Sra. Ordenadora da Despesa, os componentes abaixo elencados apresentam o relatório fotográfico das vistorias realizadas, que tiveram como objetivo a fiscalização dos serviços executados pela Contratada, no período de 14/10/2019 até 18/11/2019.

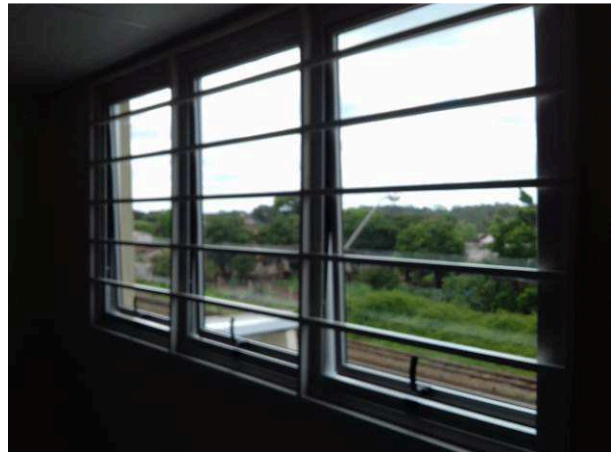
Figura 01C: Gradil em janela 60x160cm

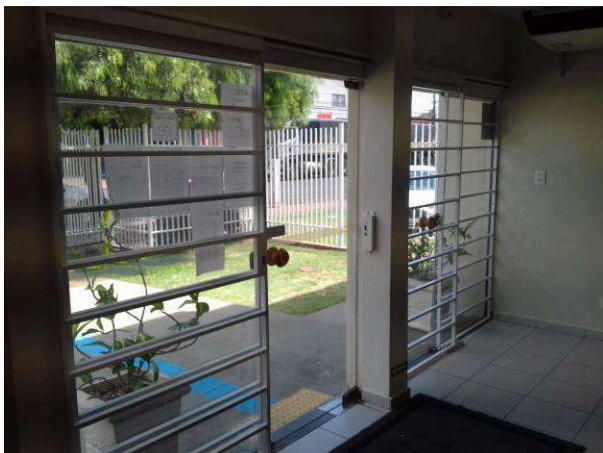
Figura 02C: Gradil em janela do gabinete do juiz titular

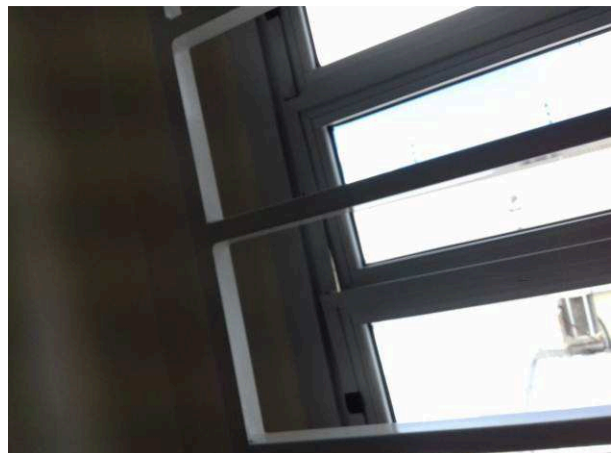
Figura 03C: Gradil na porta de acesso principal

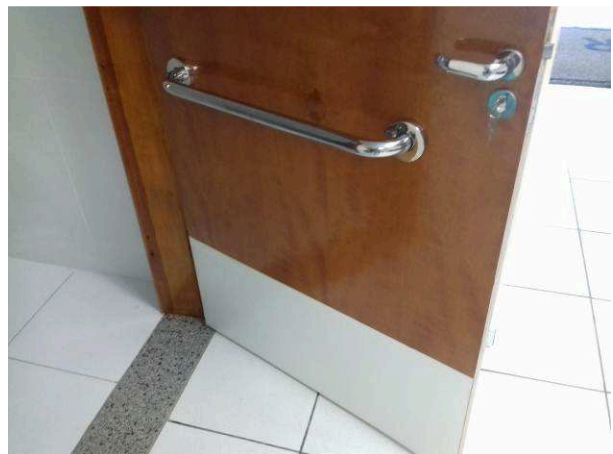
Figura 12C: Barra externa para abertura de porta - BWC PNE do pavimento superior

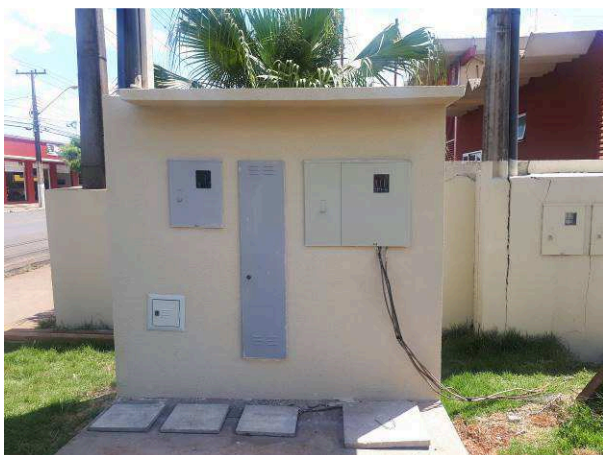
Figura 02E - entrada de energia antiga, a qual deveria ser desativada

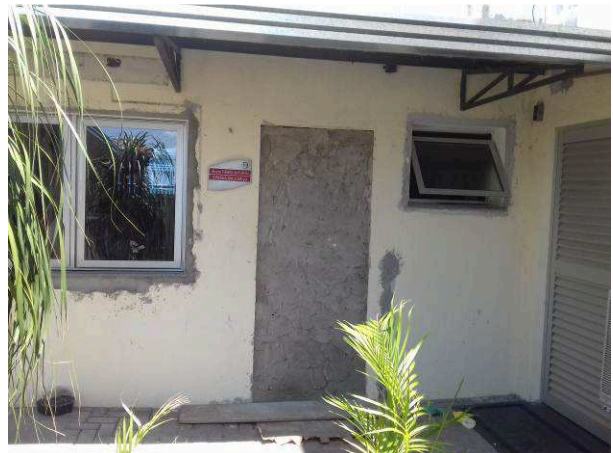
Figura 34C: Fechamento do vão da porta da sala de perícia

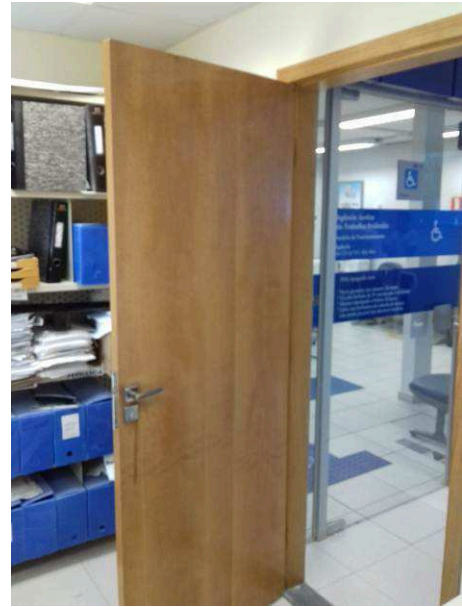
Figura 36C: Abertura de vão de porta entre sala de perícia e hall do PAB
