RELATÓRIO – 24ª MEDIÇÃO

OBRA: EXECUÇÃO DE OBRA DE CONSTRUÇÃO DO IMÓVEL PARA O FÓRUM TRABALHISTA DE TOLEDO.

CONTRATADA: P.R.P. EMPREENDIMENTOS E CONSTRUÇÃO CIVIL LTDA - ME.

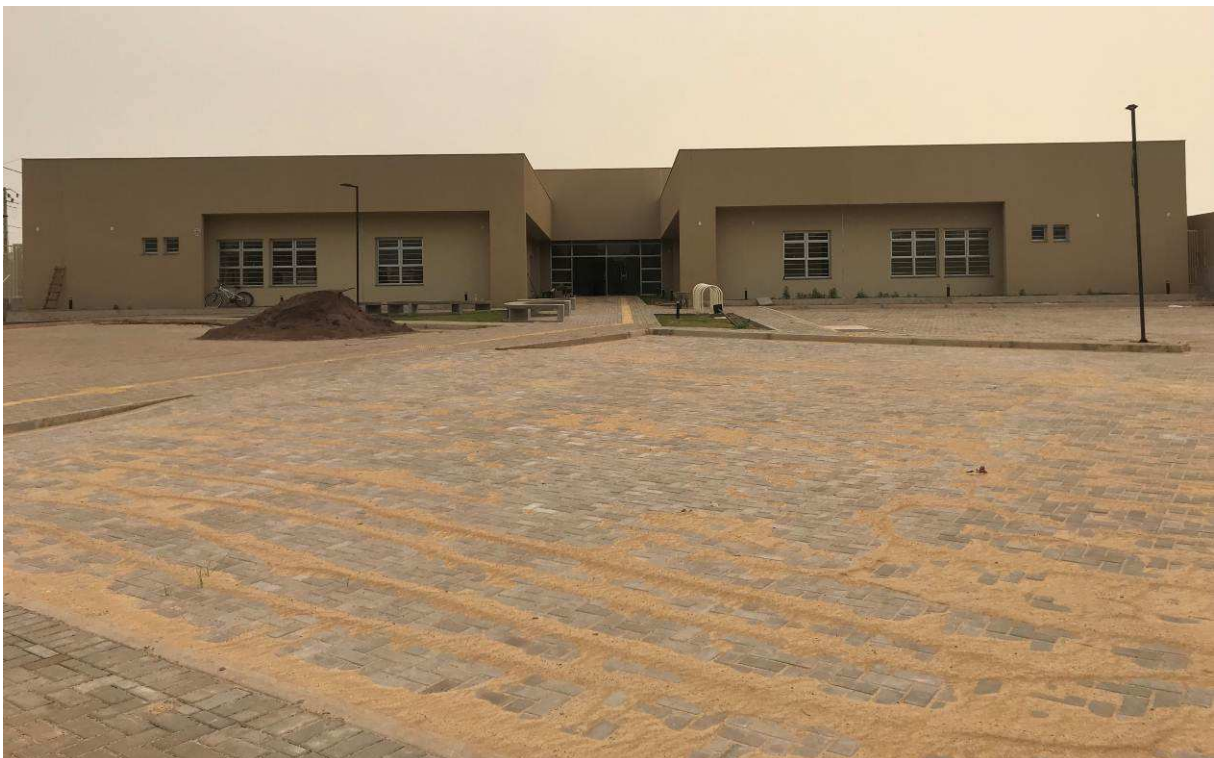
Figura 1 – Fórum - Vista externa - Frente.

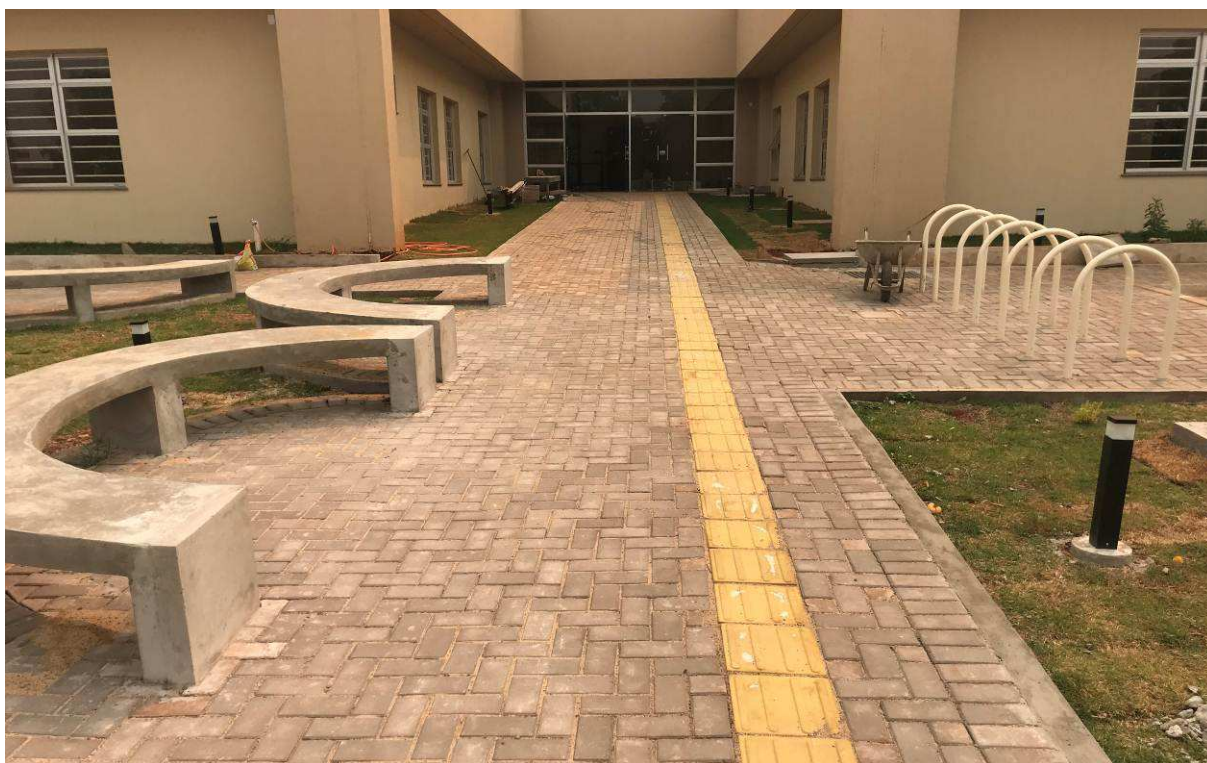
Figura 2 – Fórum - Vista externa - Frente.

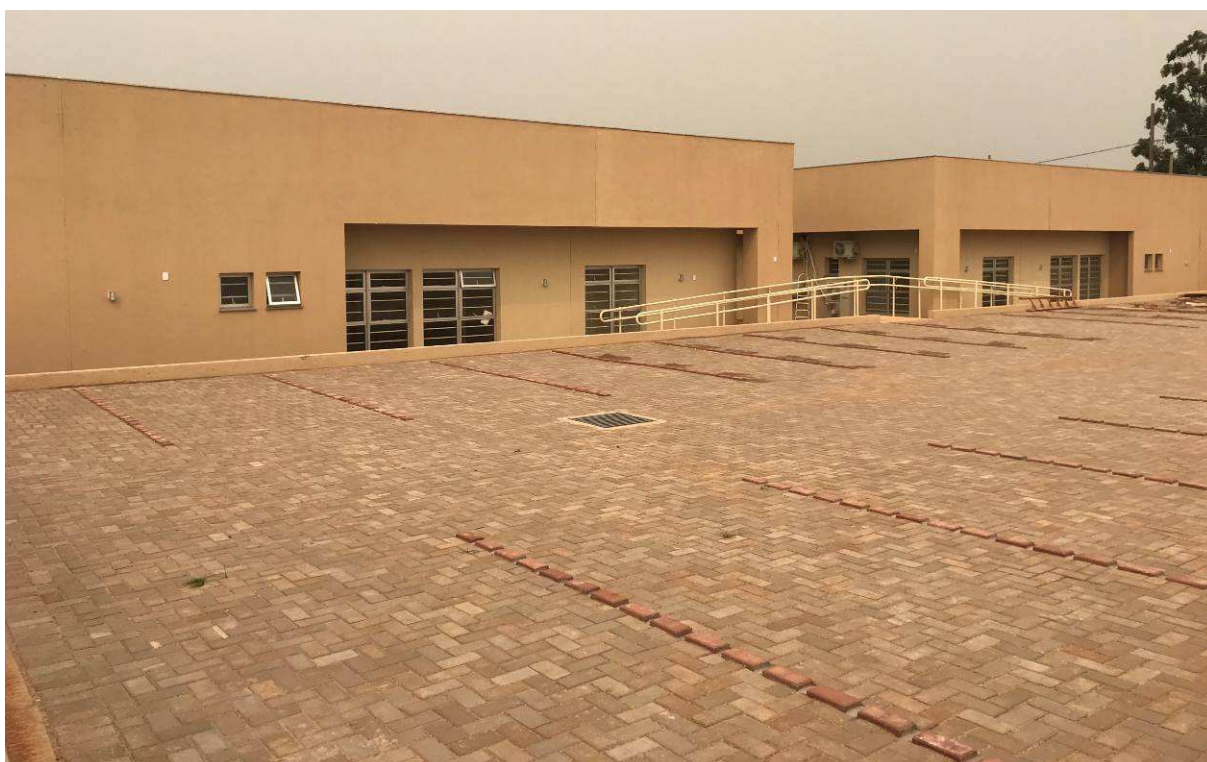
Figura 3 – Fórum - Vista externa - Fundos.

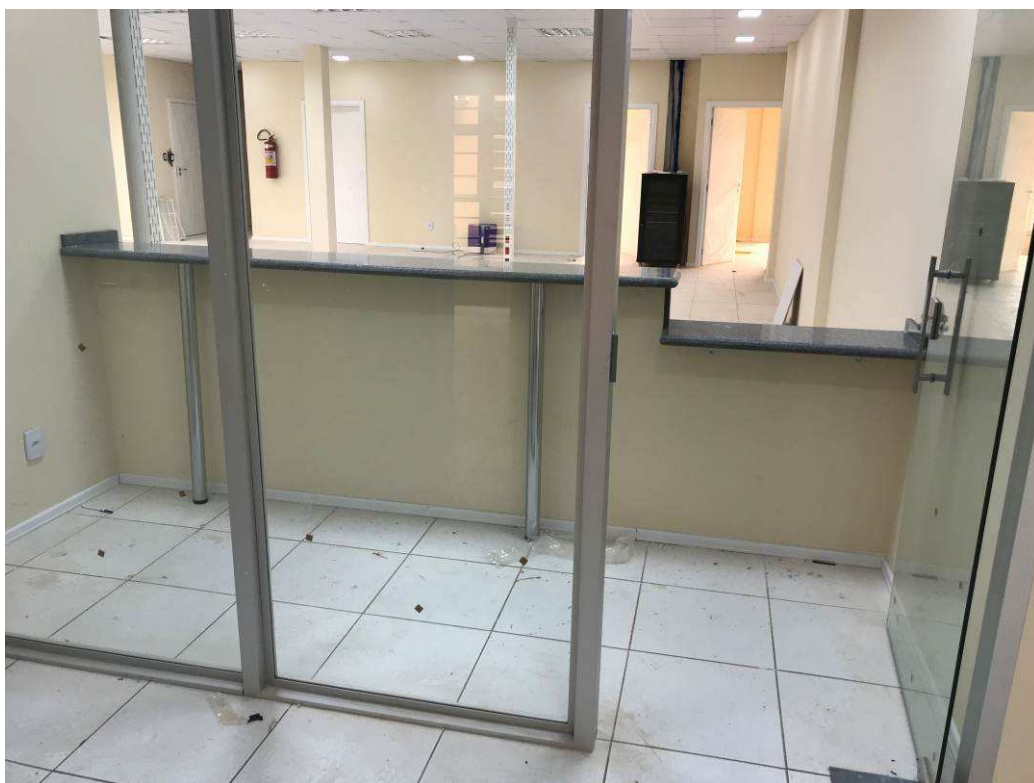
Figura 4 – Fórum - Vista interna - Balcões de atendimento.

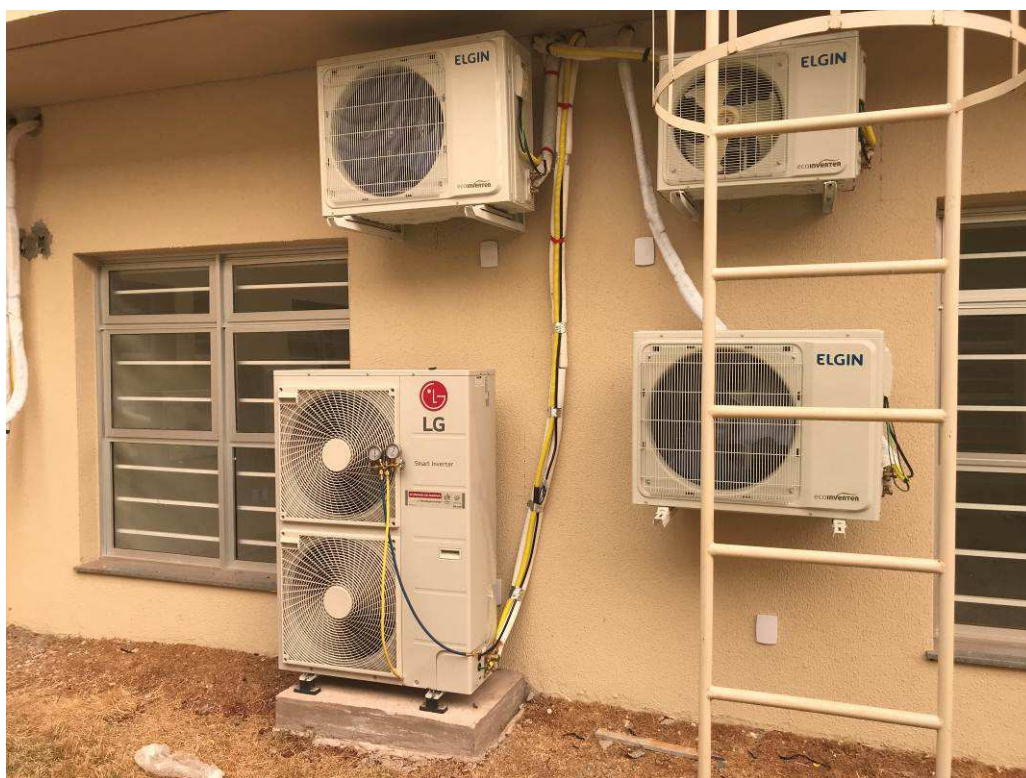
Figura 5 – Fórum - Vista externa - Condensadoras ar condicionado.
