## **RELATÓRIO FOTOGRÁFICO – 24ª MEDIÇÃO**

**OBRA: EXECUÇÃO DE OBRA DE CONSTRUÇÃO DO IMÓVEL PARA O FÓRUM TRABALHISTA DE TOLEDO.**

**CONTRATADA: P.R.P. EMPREENDIMENTOS E CONSTRUÇÃO CIVIL LTDA - ME.**

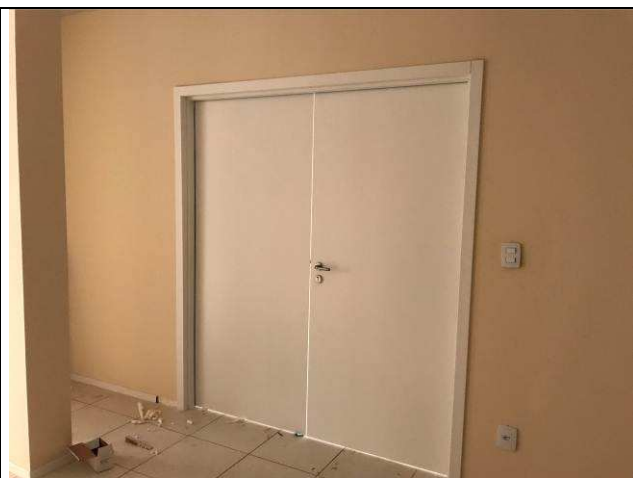
Figura 07C: Porta de madeira - Auditório.

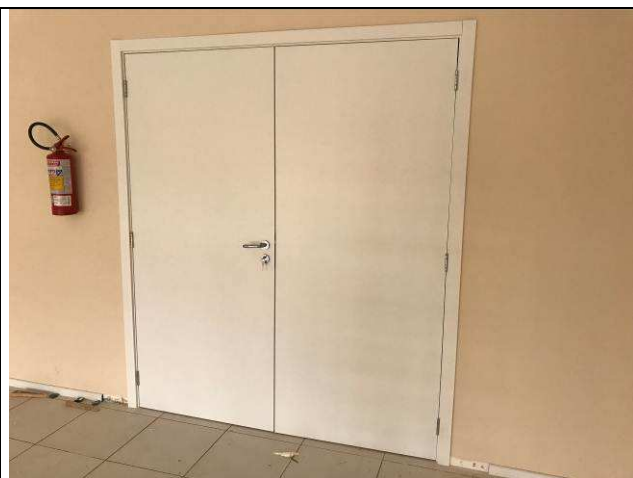
Figura 08C: Porta de madeira - Auditório.

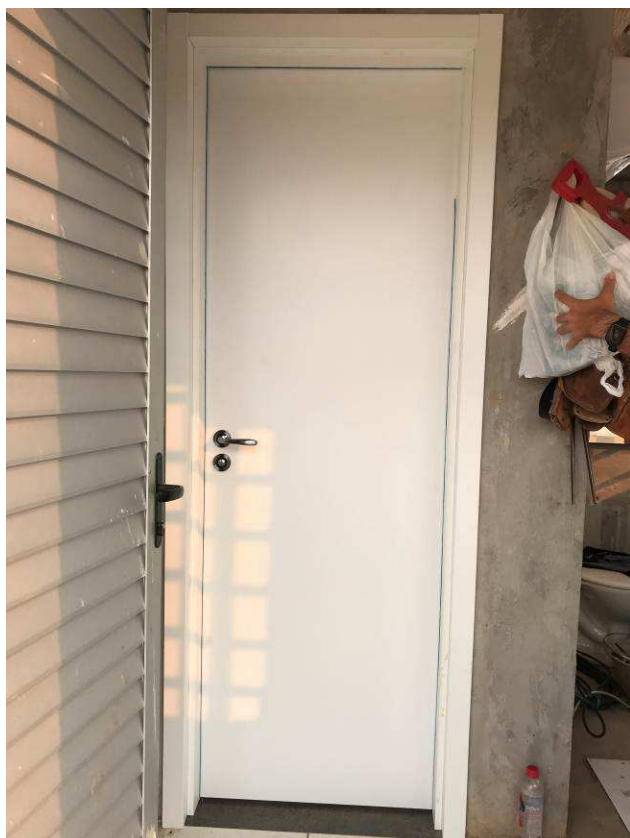
Figura 11C: Porta de madeira - Guarita.

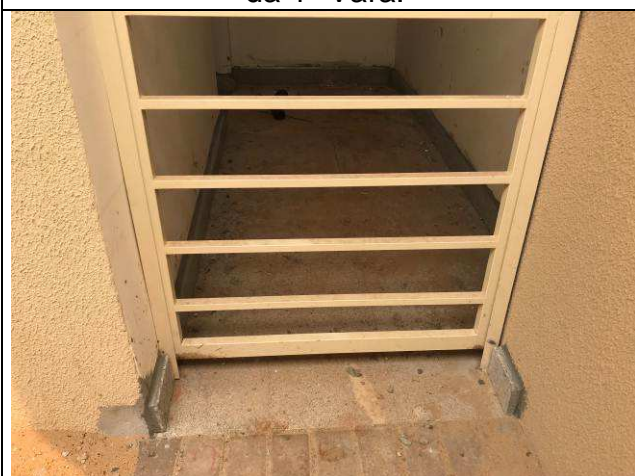
Figura 17C: Rodapés em granito - entrada da área de terceirizados.

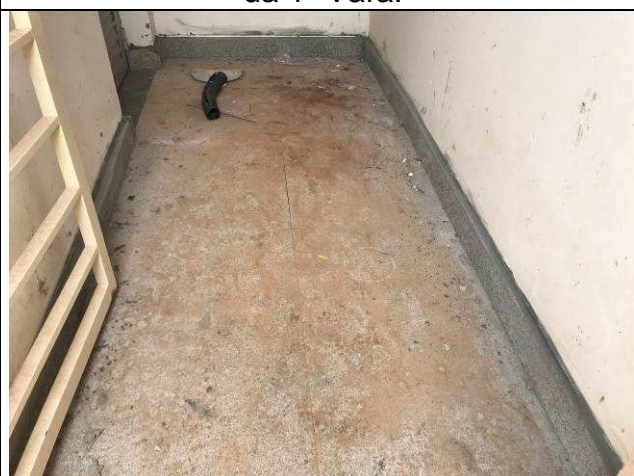
Figura 18C: Rodapés em granito - entrada da área de terceirizados.

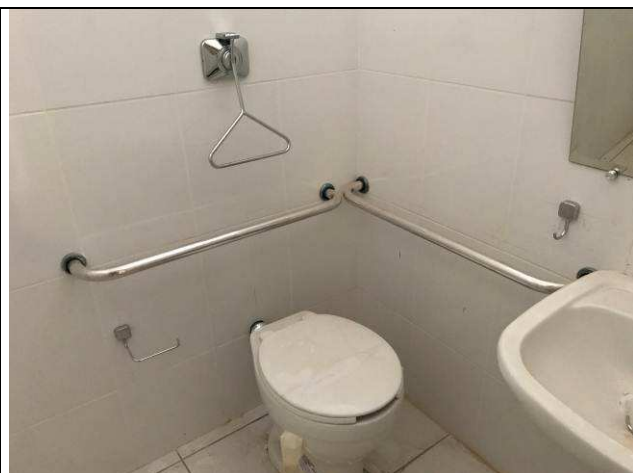
Figura 29C: Acabamento válvula de descarga - BWC PNE.

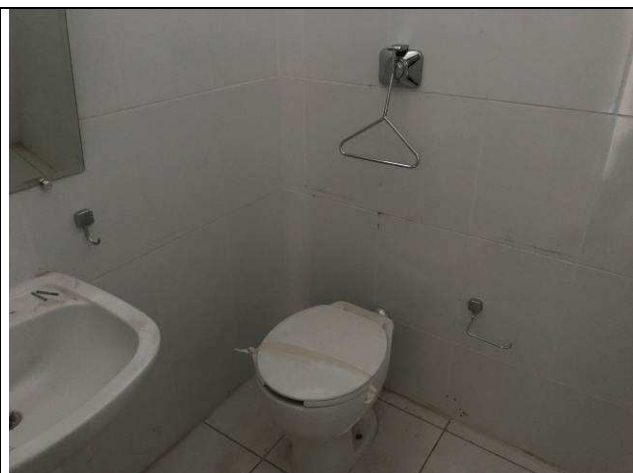
Figura 30C: Acabamento válvula de descarga - BWC PNE.

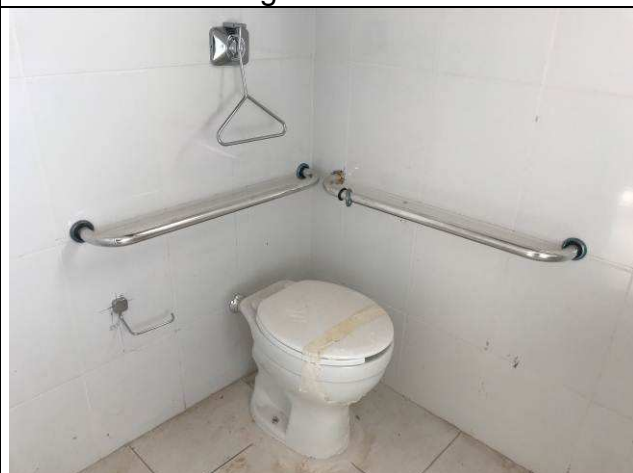
Figura 33C: Acabamento válvula de descarga - BWC PNE.

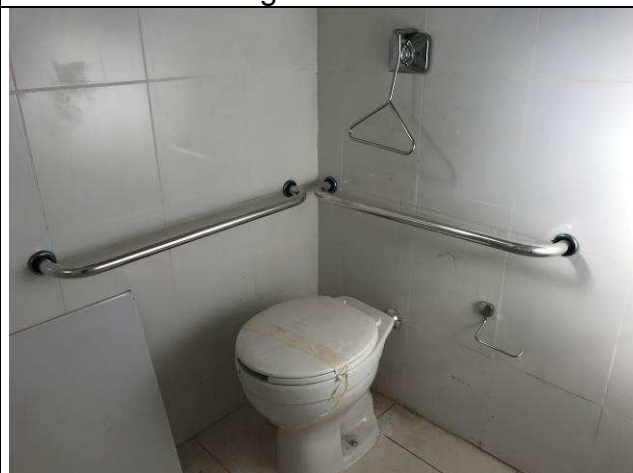
Figura 34C: Acabamento válvula de descarga - BWC PNE.

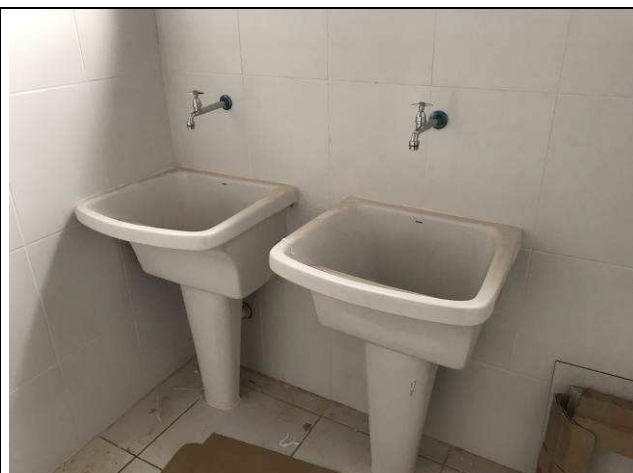
Figura 35C: Torneiras tanques - área de serviço.

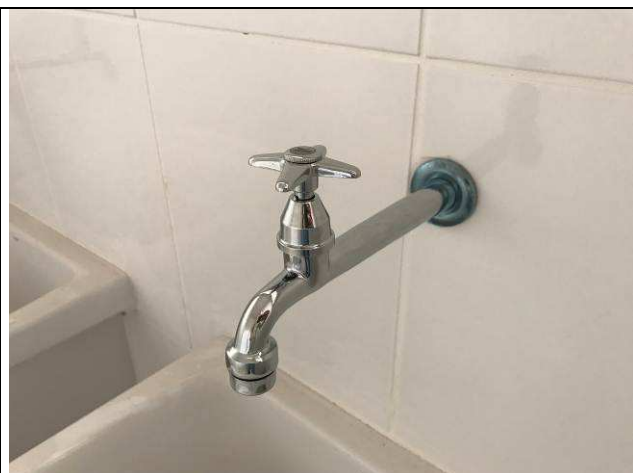
Figura 36C: Torneiras tanques - área de serviço.

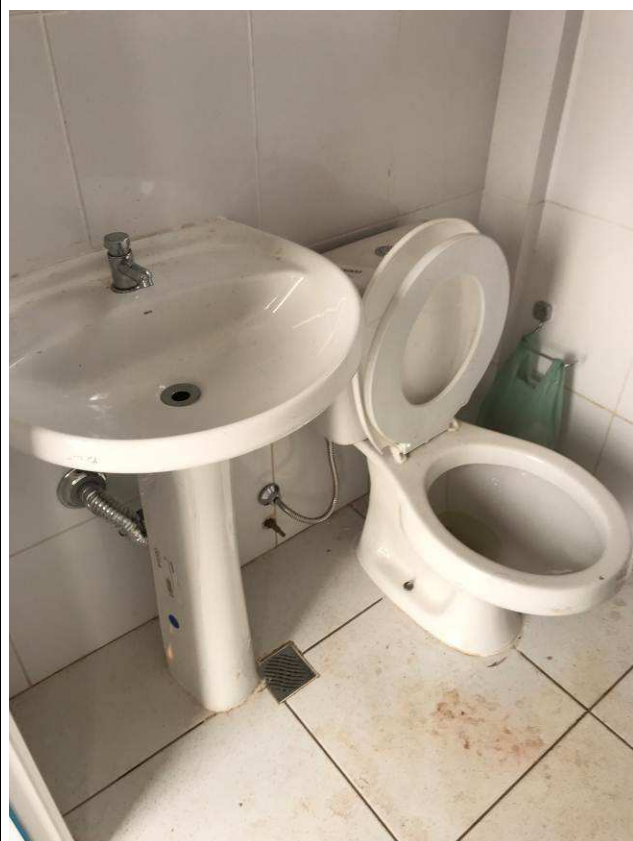
Figura 37C: Lavatório e bacia sanitária - Guarita.

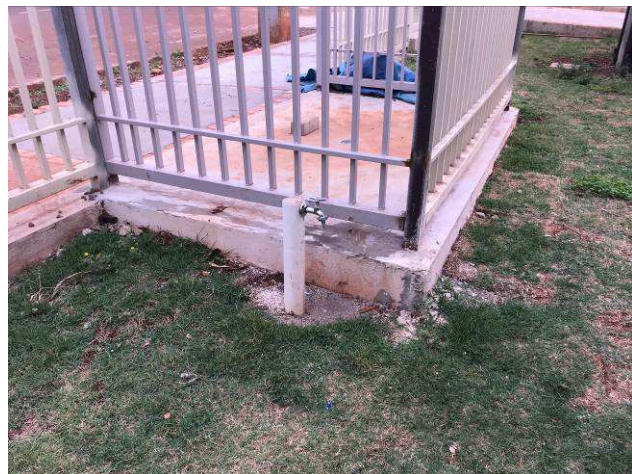
Figura 39C: Torneira externa.

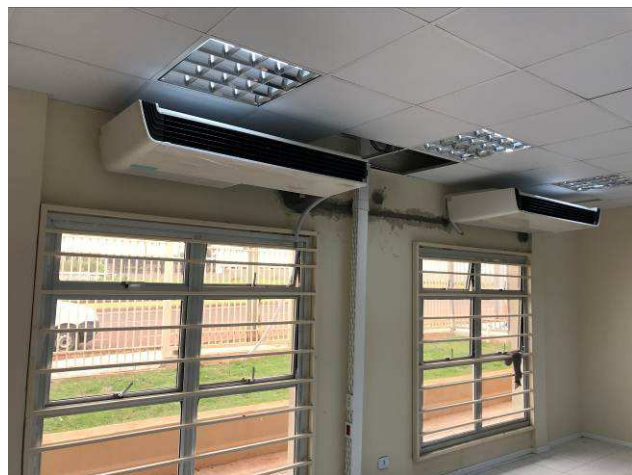
Figura 41C: Evaporadoras 47.000 BTUs -  
 Secretaria da 2ª VT.

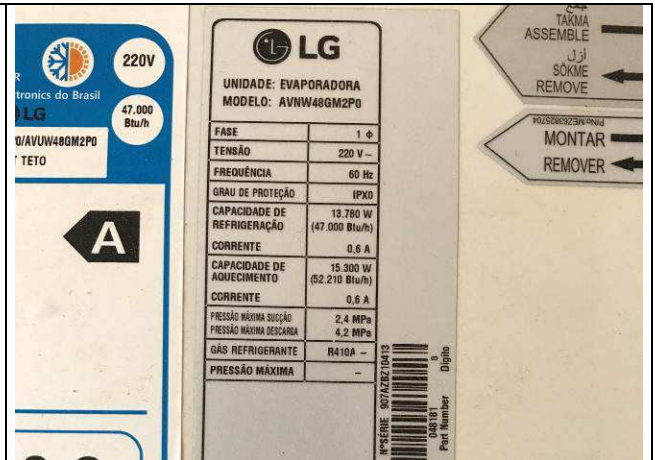
Figura 44C: Evaporadoras 47.000 BTUs - Distribuição / Sala dos Oficiais.

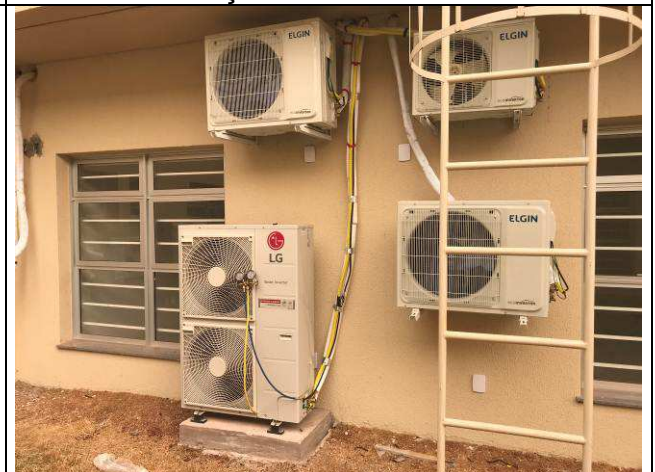
Figura 46C: Condensadoras 47.000 BTUs - Secretaria da 2ª VT.

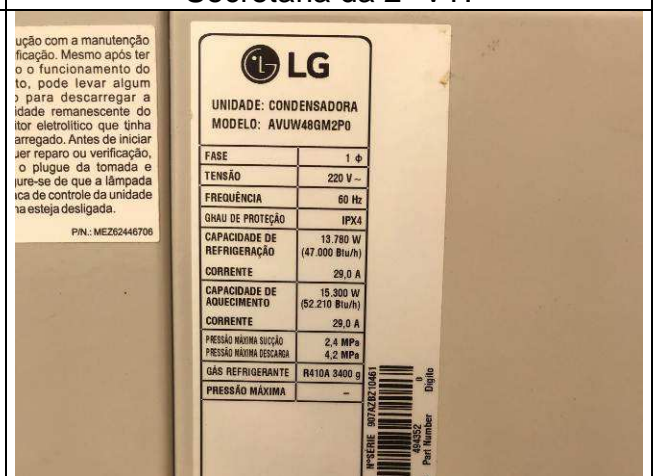
Figura 48C: Condensadoras 47.000 BTUs - Distribuição / Sala dos Oficiais.

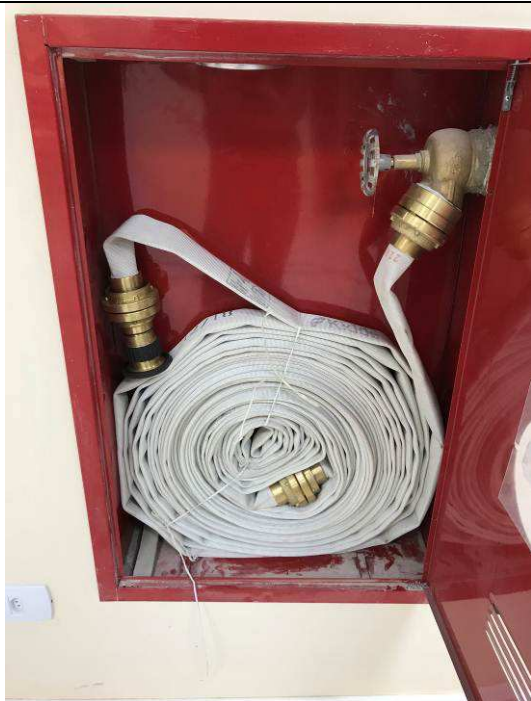
Figura 49C: Abrigo de incêndio - 1ª Vara.

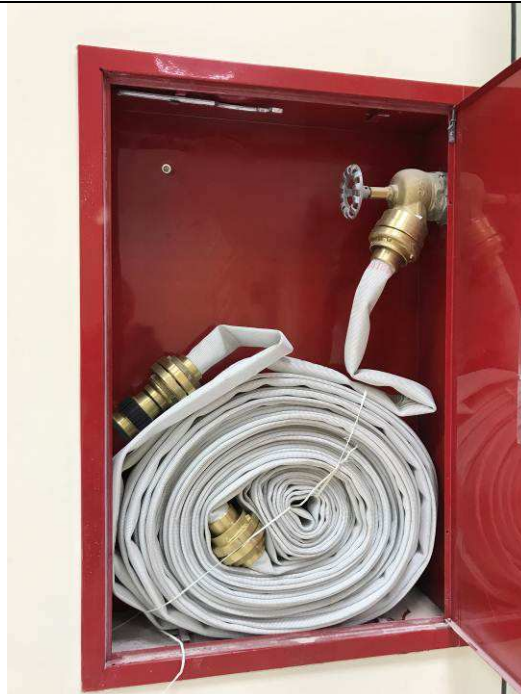
Figura 50C: Abrigo de incêndio - 2ª Vara.

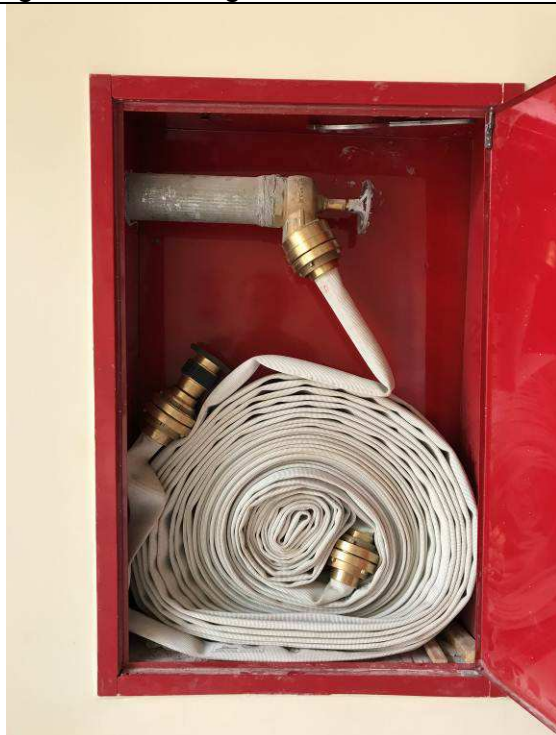
Figura 51C: Abrigo de incêndio - Hall público.

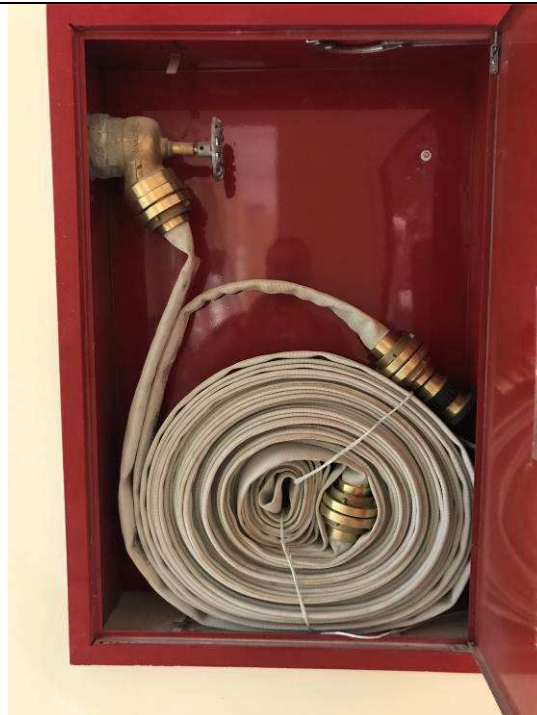
Figura 52C: Abrigo de incêndio - Hall do Arquivo / Auditório.

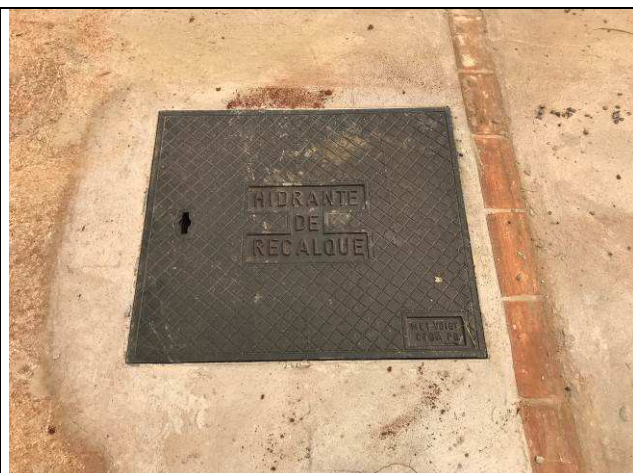
Figura 53C: Hidrante de recalque.

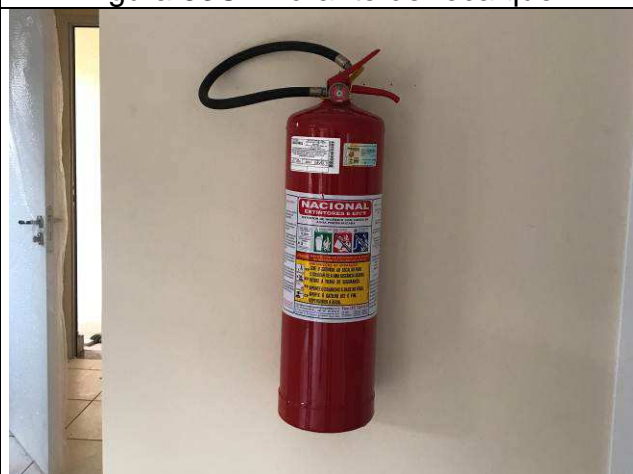
Figura 55C: Extintor de água - 1ª Vara.

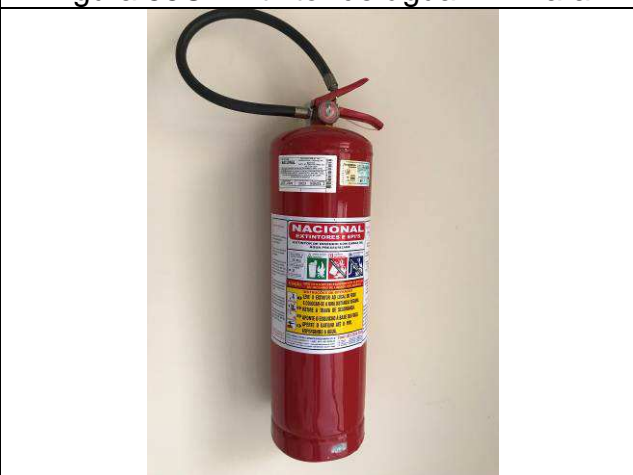
Figura 57C: Extintor de água - 2ª Vara.

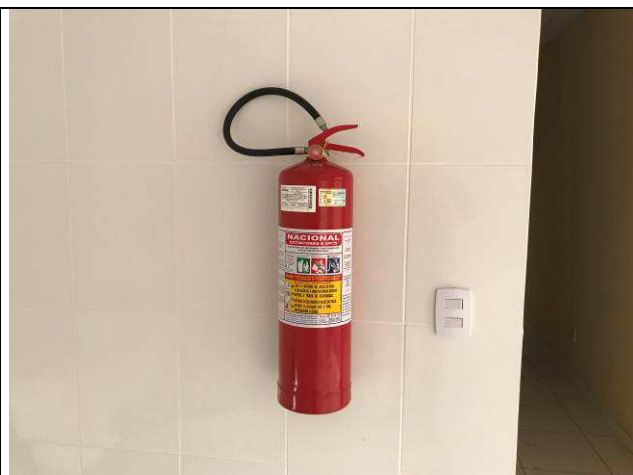
Figura 59C: Extintor de água - copa terceirizados.

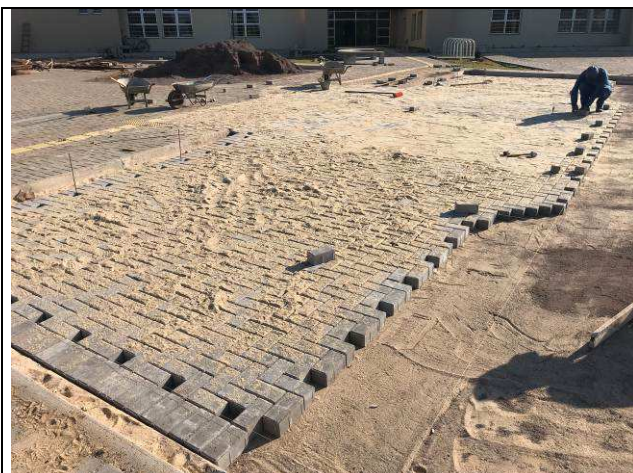
Figura 69C: Pavimentação intertravada - estacionamento frontal.

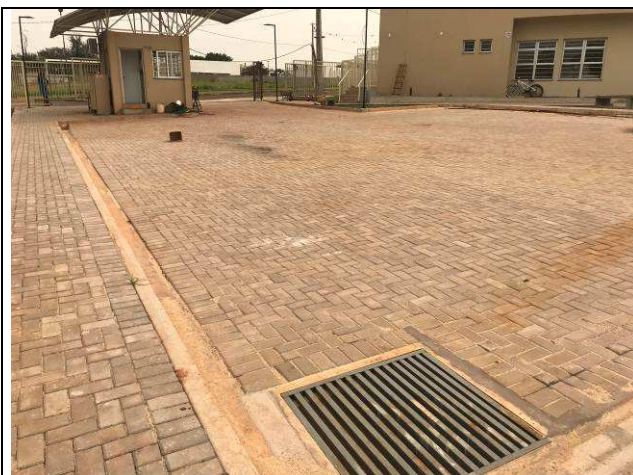
Figura 71C: Pavimentação intertravada - estacionamento frontal.

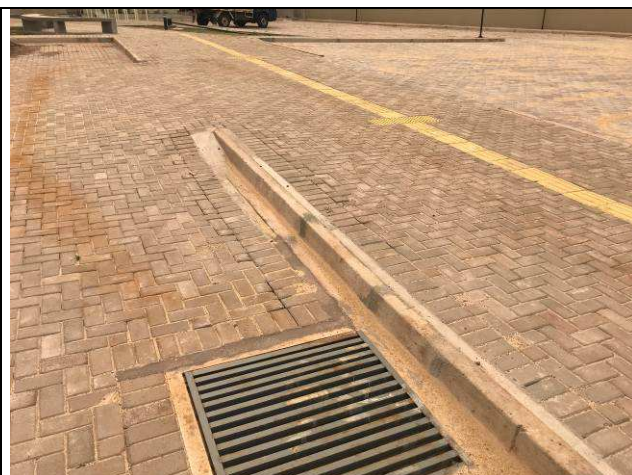
Figura 72C: Pavimentação intertravada - estacionamento frontal.

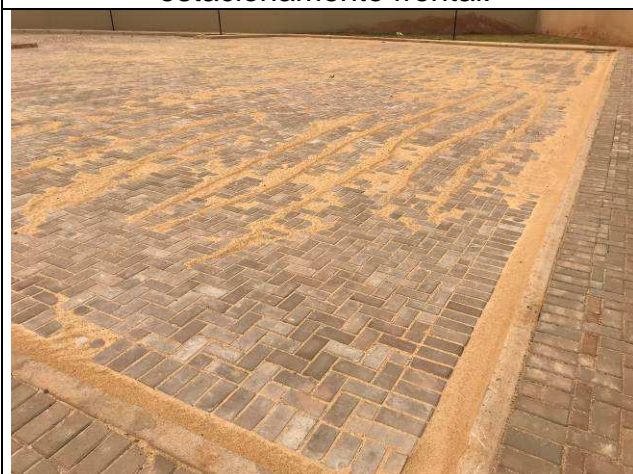
Figura 73C: Pavimentação intertravada - estacionamento frontal.

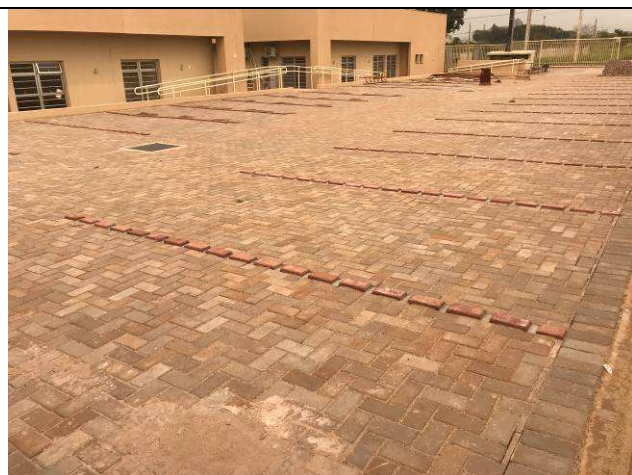
Figura 77C: Pavimentação intertravada - estacionamento fundos.

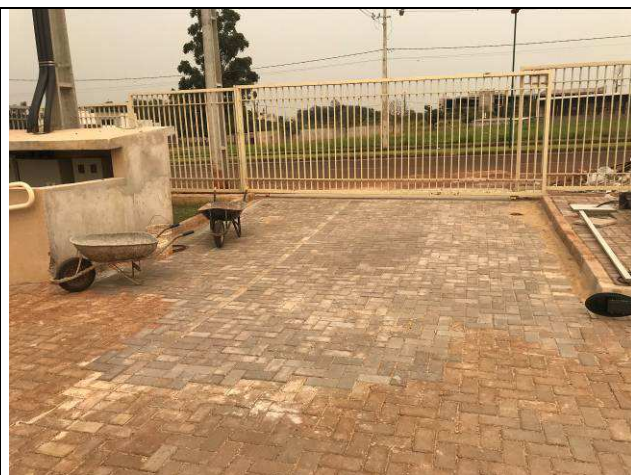
Figura 78C: Pavimentação intertravada - estacionamento fundos.

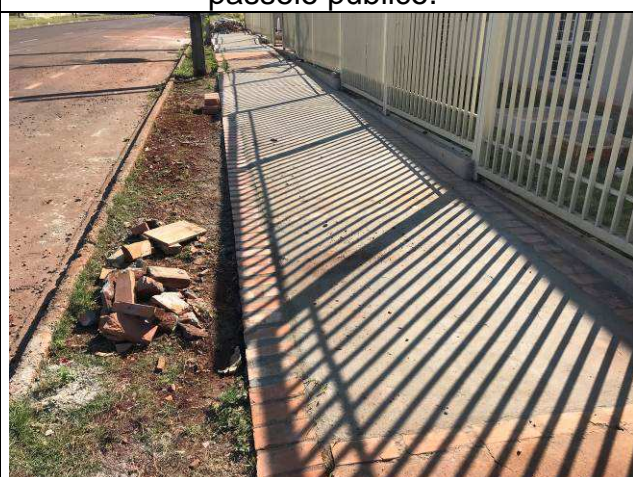
Figura 93C: Refazimento da calçada do passeio público.

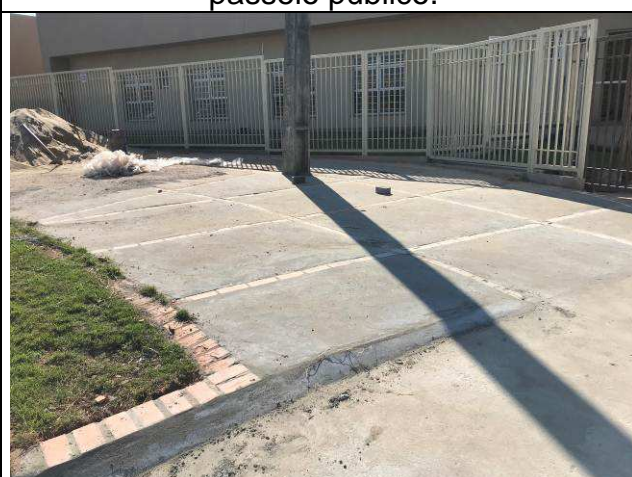
Figura 94C: Refazimento da calçada do passeio público.

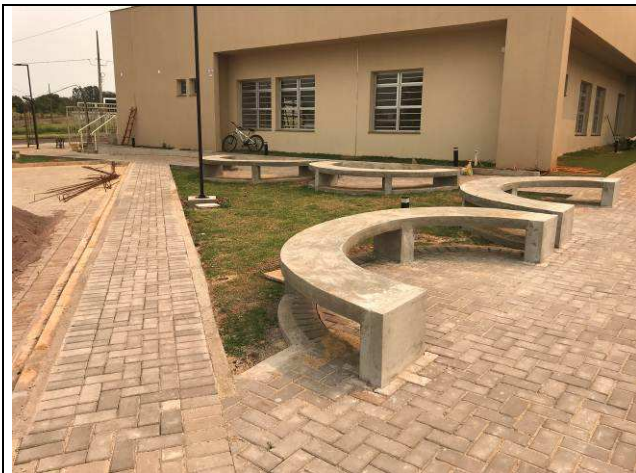
Figura 95C: Bancos de concreto.

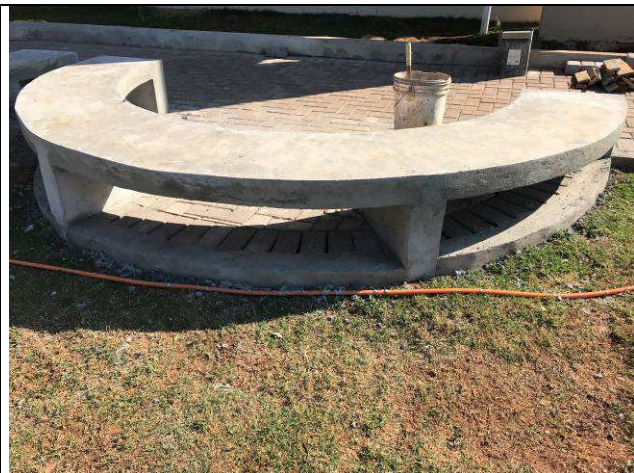
Figura 96C: Bancos de concreto.

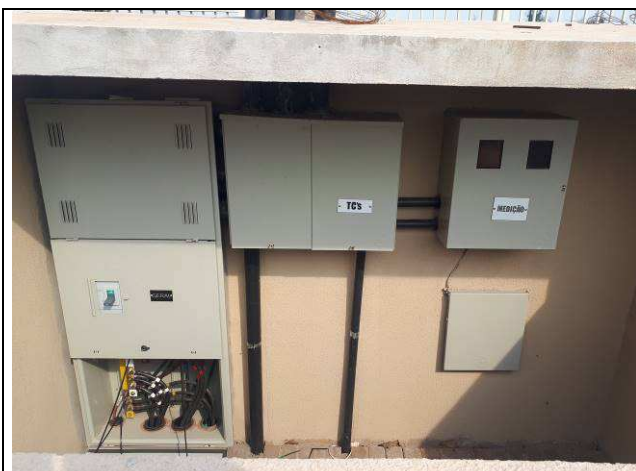
Figura 01E: entrada de serviço de energia elétrica

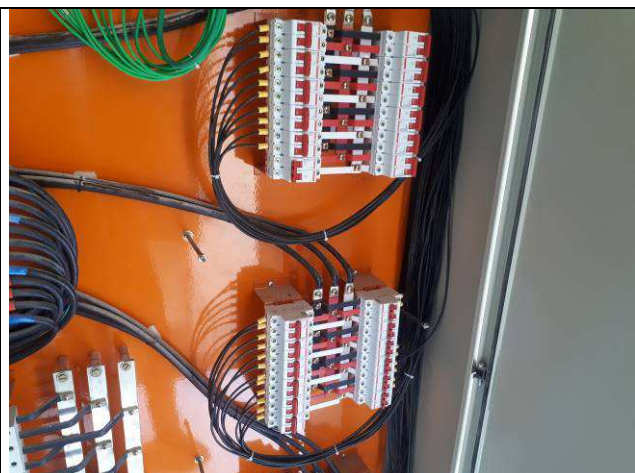
Figura 09E: cabearno elétrico - ar-condicionado

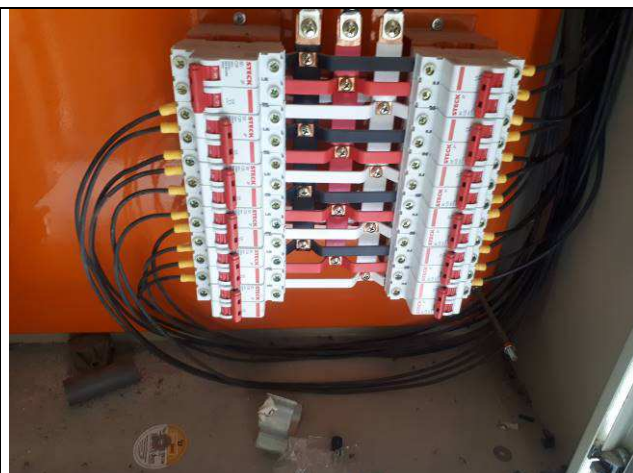
Figura 10E: cabearno elétrico - ar-condicionado

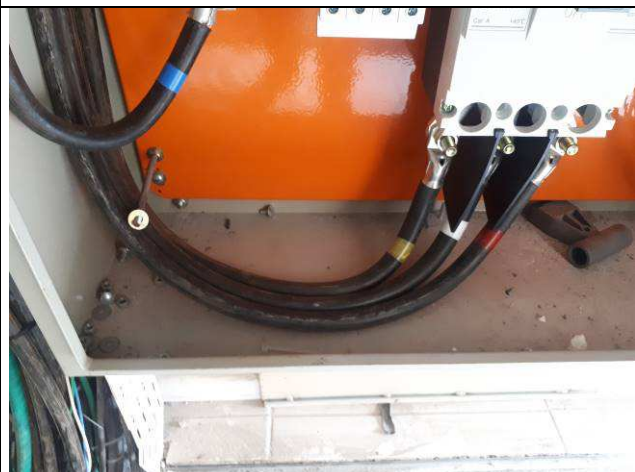
Figura 11E: cabearno elétrico - alimentadores sala técnica

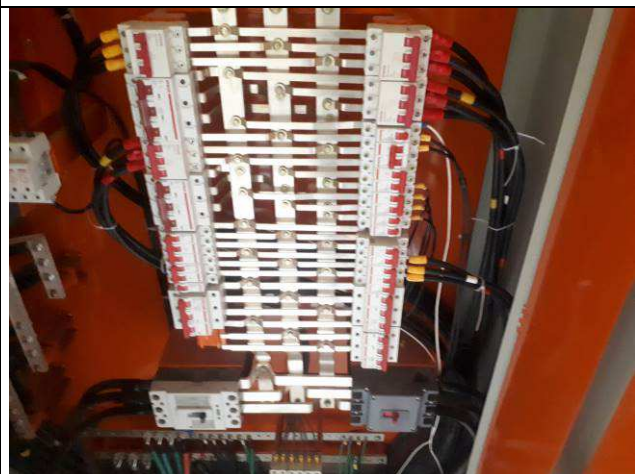
Figura 13E: cabearno elétrico - alimentadores sala técnica

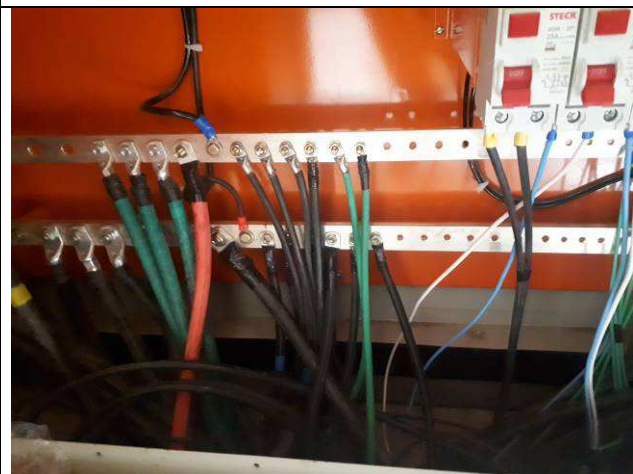
Figura 14E: cabearno elétrico - alimentadores sala técnica

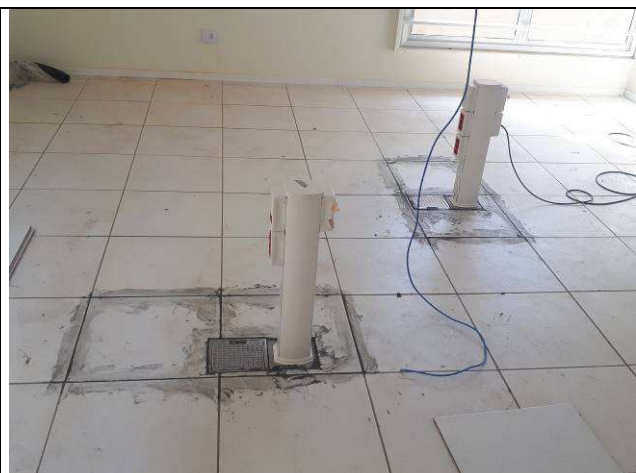
Figura 15E: totens Dutotec e acessórios

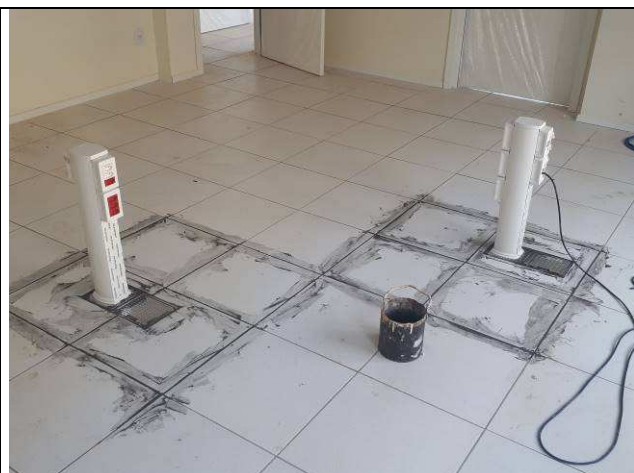
Figura 16E: totens Dutotec e acessórios

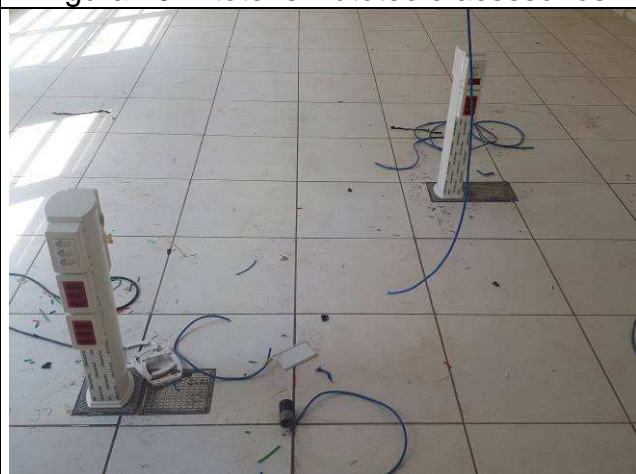
Figura 17E: totens Dutotec e acessórios

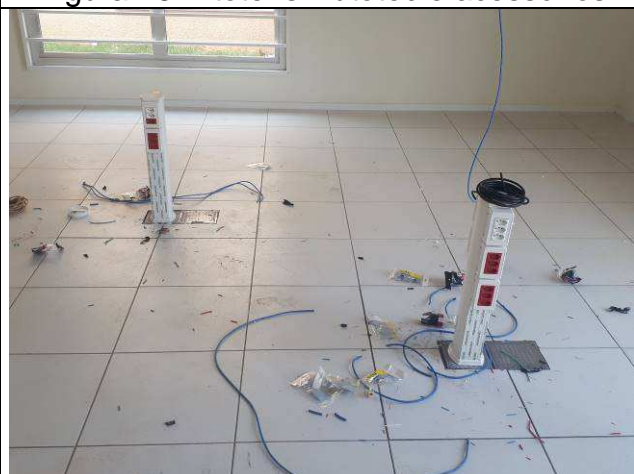
Figura 18E: totens Dutotec e acessórios

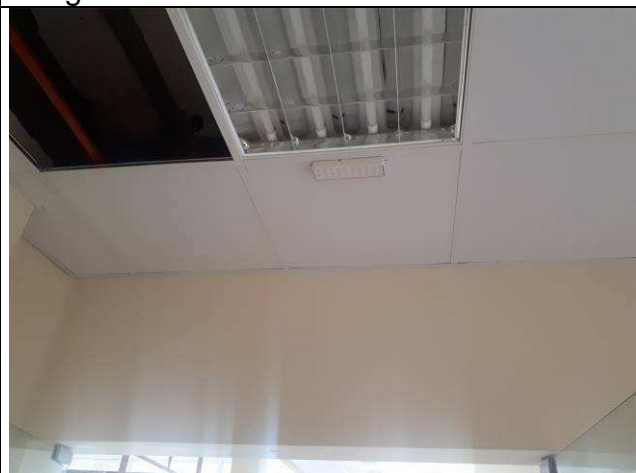
Figura 19E: iluminação interna - blocos de emergência

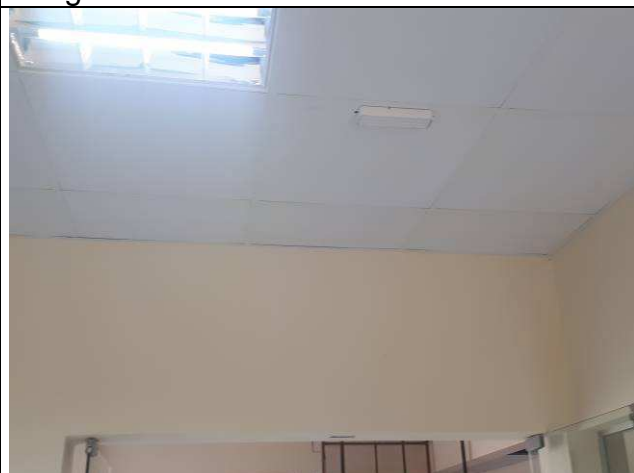
Figura 20E: iluminação interna - blocos de emergência

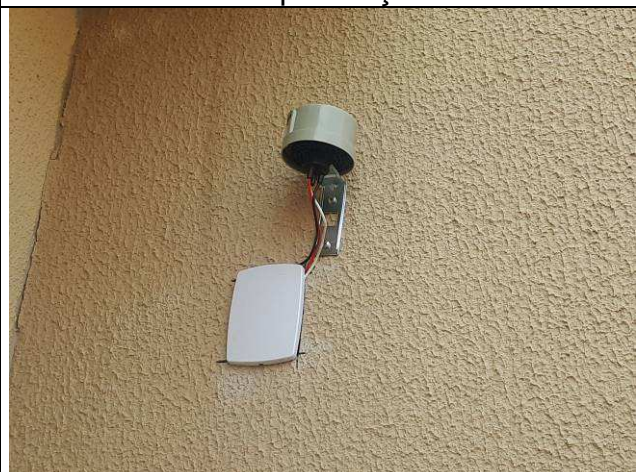
Figura 23E: iluminação externa - relé foto elétrico

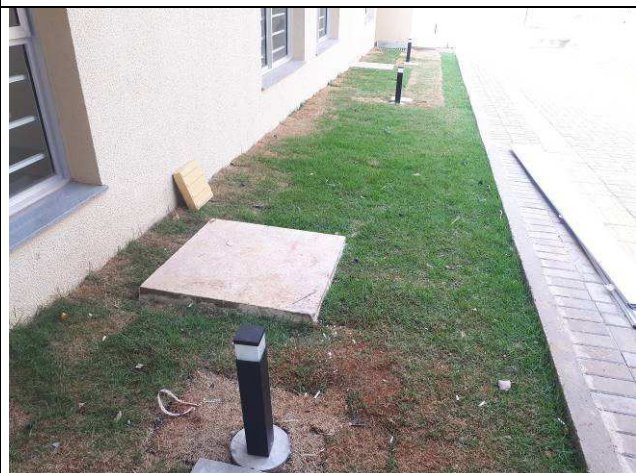
Figura 25E: iluminação externa - postes balizadores

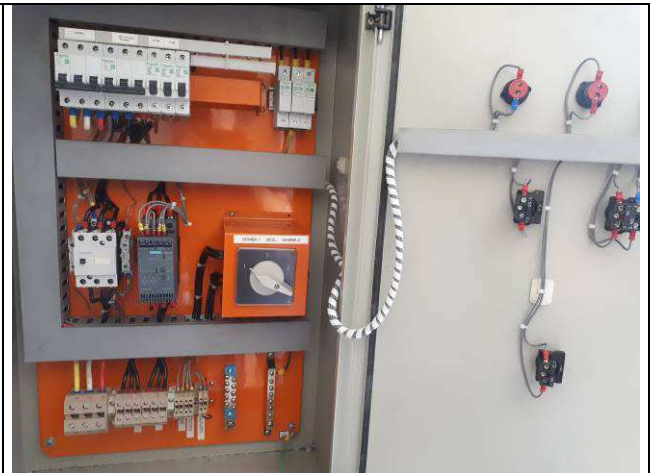
Figura 28E: quadro elétrico QD-INC

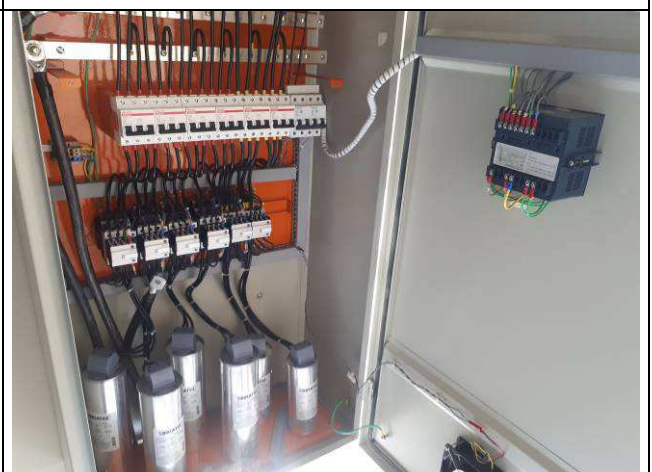
Figura 32E: quadro elétrico Banco de Capacitores

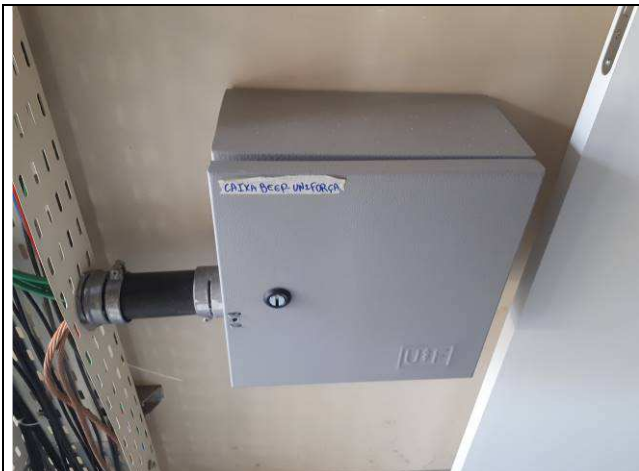
Figura 33E: Quadro de Equipotencialização BEP

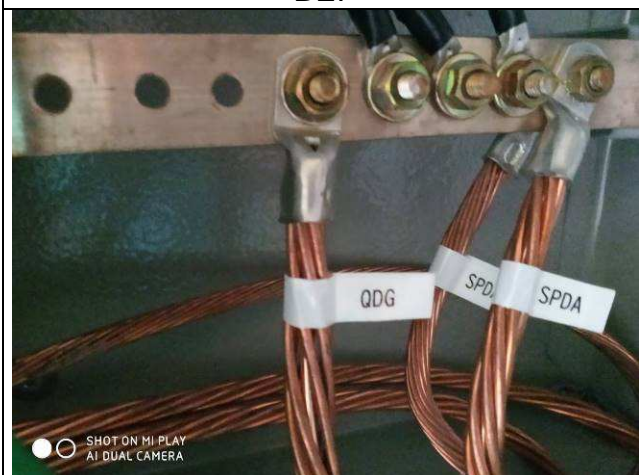
Figura 35E: Aterramentos equipotencializados

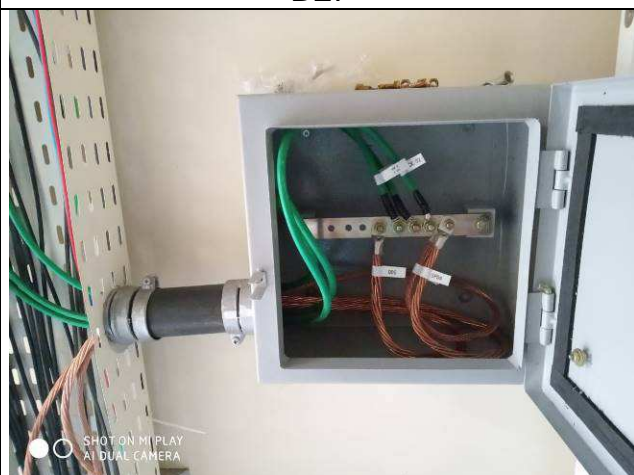
Figura 36E: Aterramentos equipotencializados

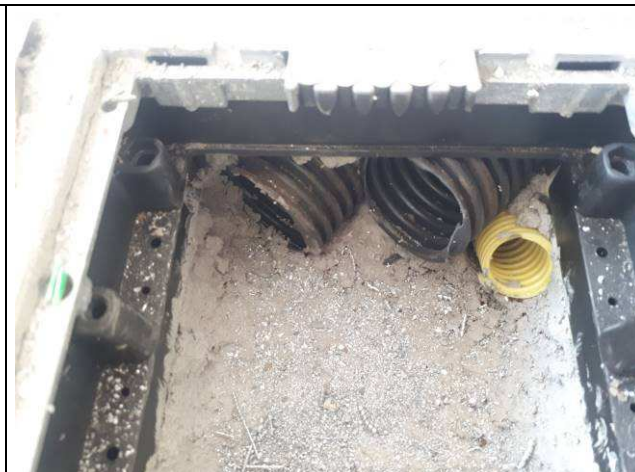
Figura 38E: caixas de piso Dutotec - salas de audiências

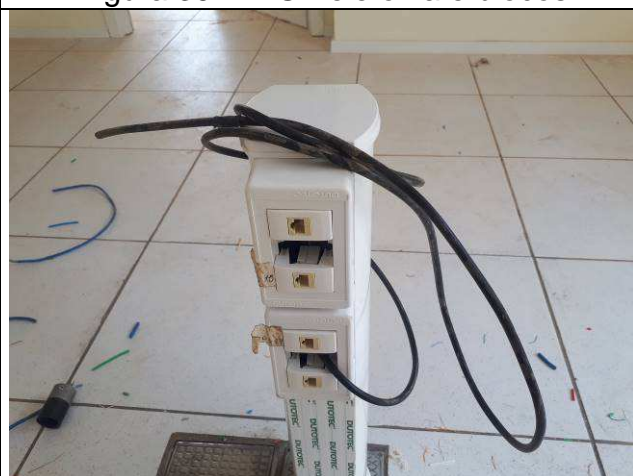
Figura 41E: cabeamento sonorização

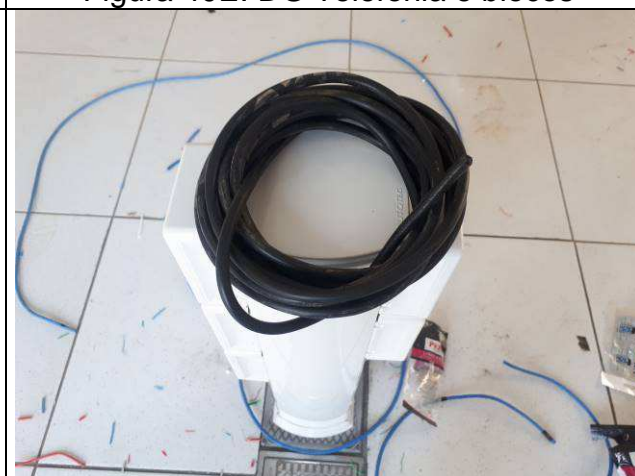
Figura 42E: cabeamento sonorização

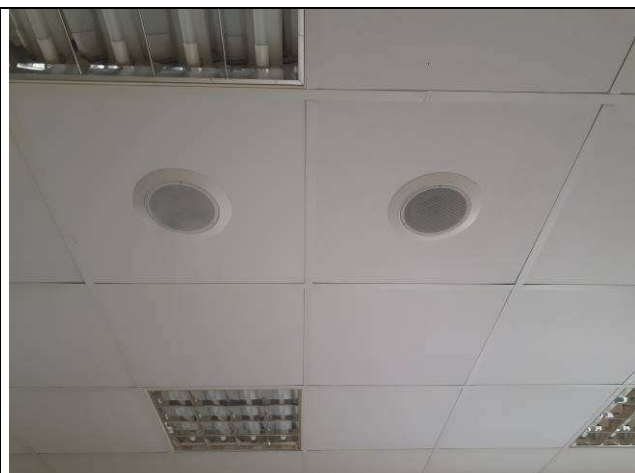
Figura 43E: caixas de som para audiências

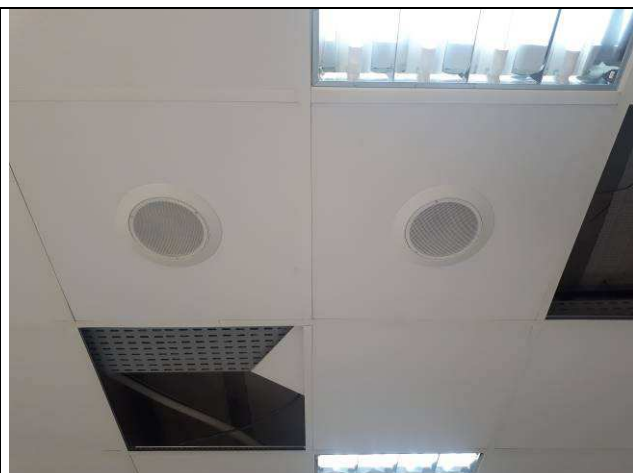
Figura 44E: caixas de som para audiências

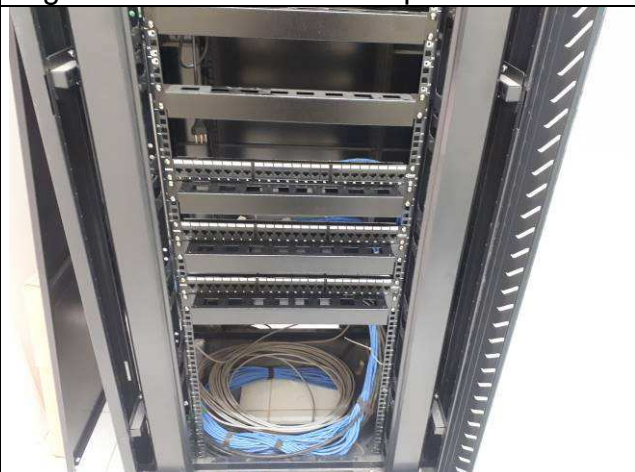
Figura 45E: rack 01 (principal)

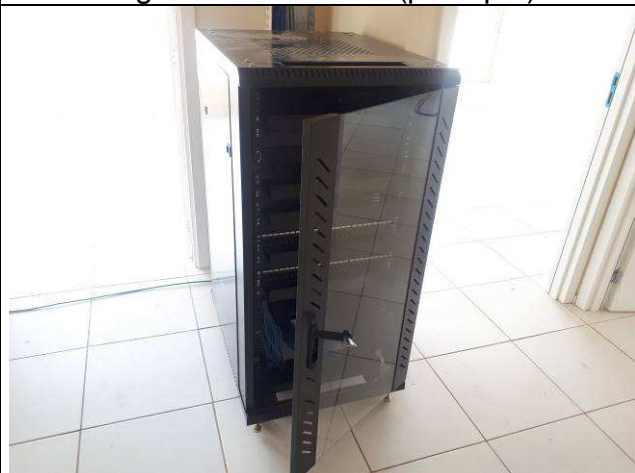
Figura 47E: rack 02

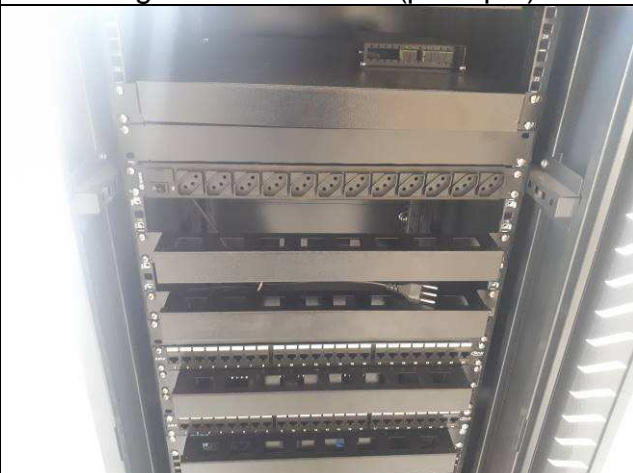
Figura 48E: rack 02

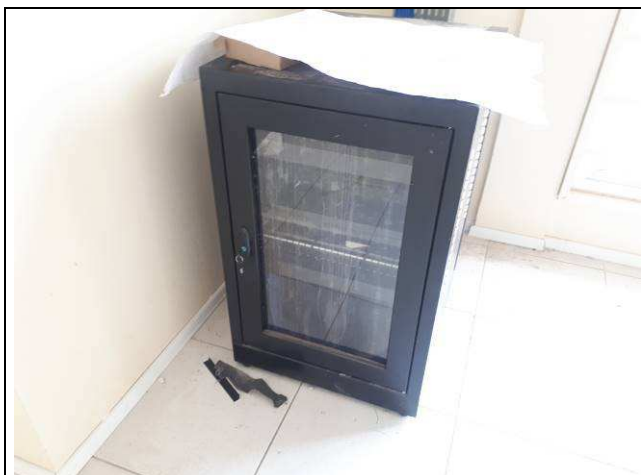
Figura 49E: rack 03

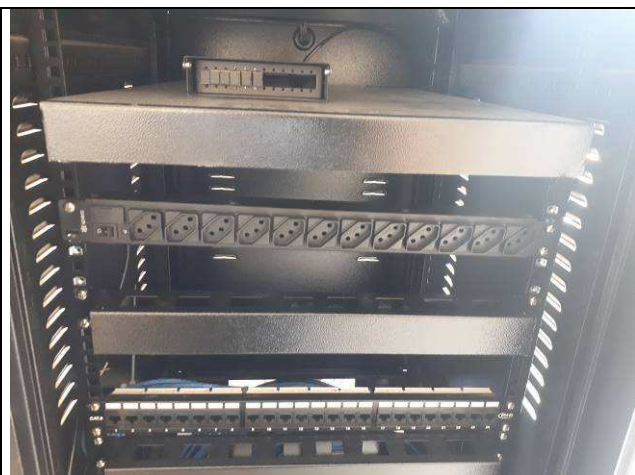
Figura 50E: rack 03

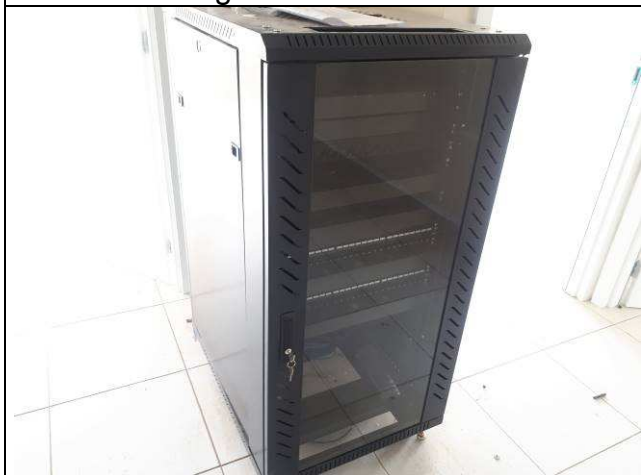
Figura 51E: rack 04

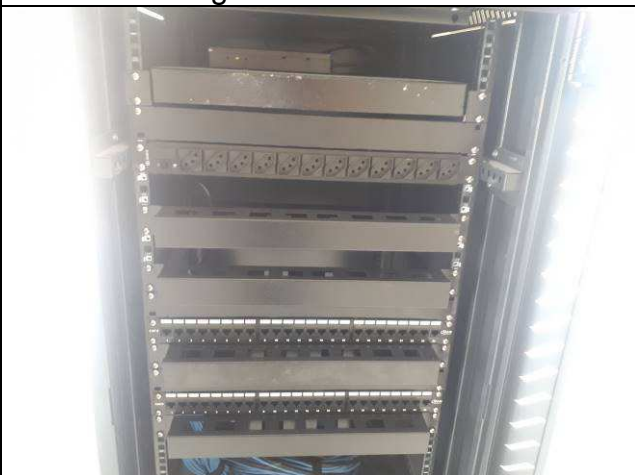
Figura 52E: rack 04

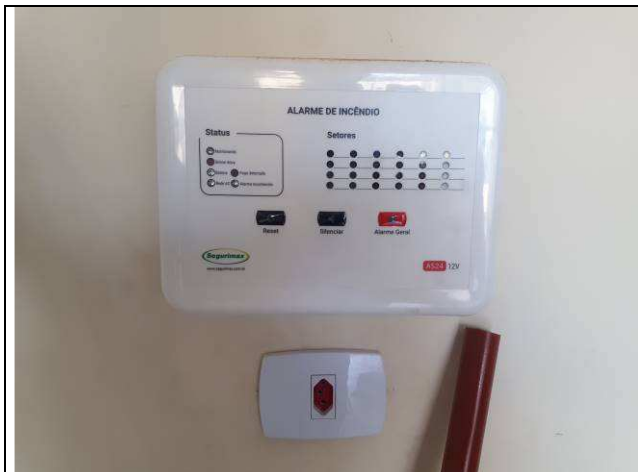
Figura 53E: Central de alarme de incêndios

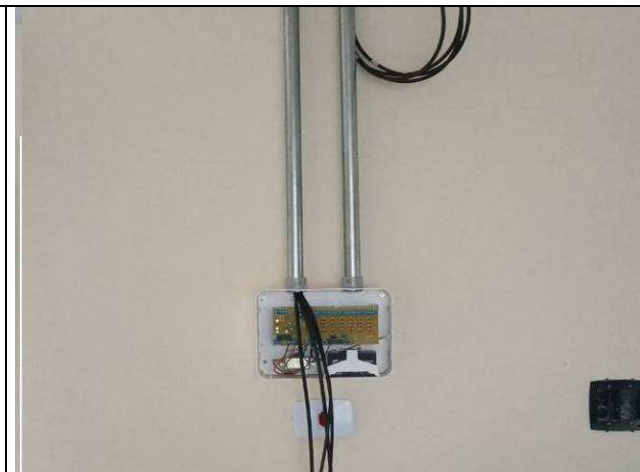
Figura 54E: Central de alarme de incêndios
