TRIBUNAL REGIONAL DO TRABALHO 9ª REGIÃO
Secretaria de Engenharia e Arquitetura
Fiscalização Reforma FT São José dos Pinhais

RELATÓRIO FOTOGRÁFICO – 9ª MEDIÇÃO

OBRA: EXECUÇÃO DE OBRA DE REFORMA DO IMÓVEL PARA O FÓRUM DA JUSTIÇA DO TRABALHO DE SÃO JOSÉ DOS PINHAIS.

CONTRATADA: FORTALLEZA ENGCLIN LTDA.

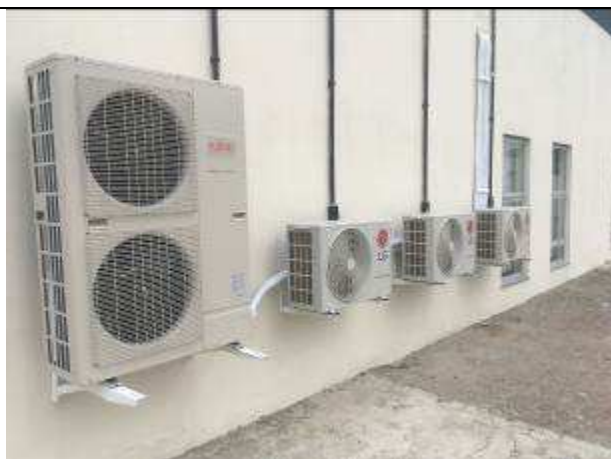
Figura 01C - Unidades SPLIT instaladas

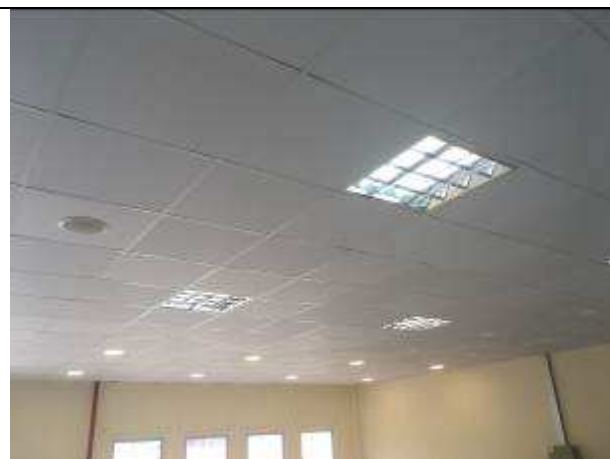
Figura 02C - forro instalado - hall público - 4ª VT

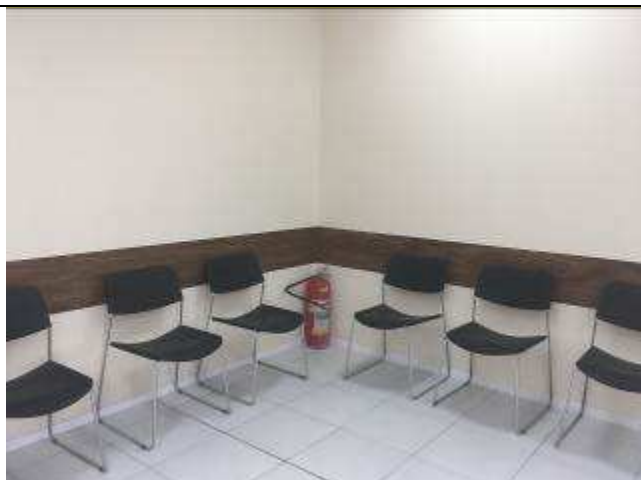
Figura 03C - bate-macas - hall público 4ª VT

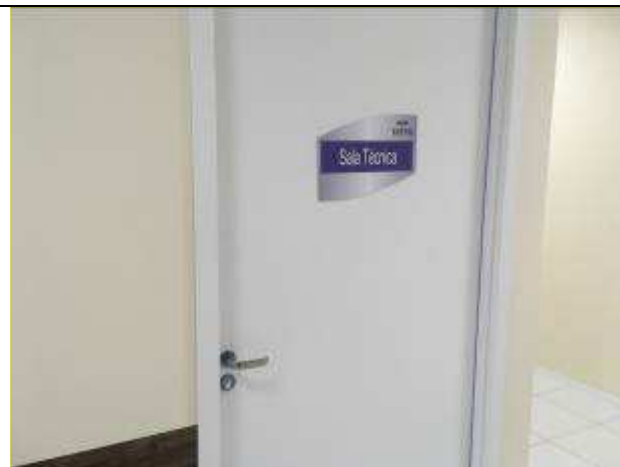
Figura 04C - portas instaladas - 4ª VT

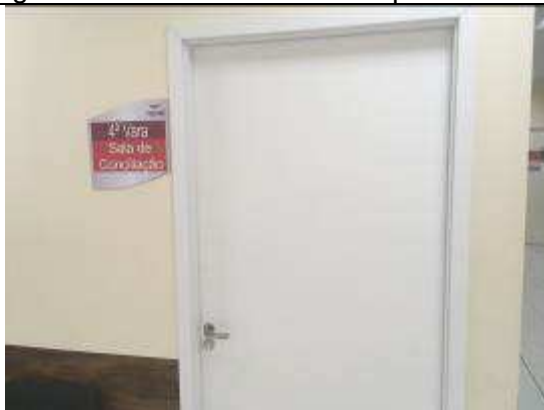
Figura 05C - portas instaladas - 4ª VT

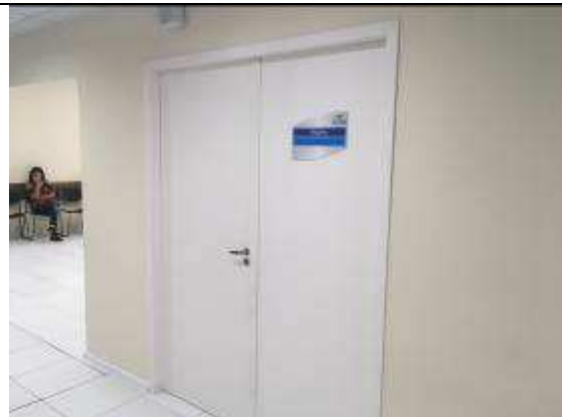
Figura 06C - porta instalada - novo arquivo

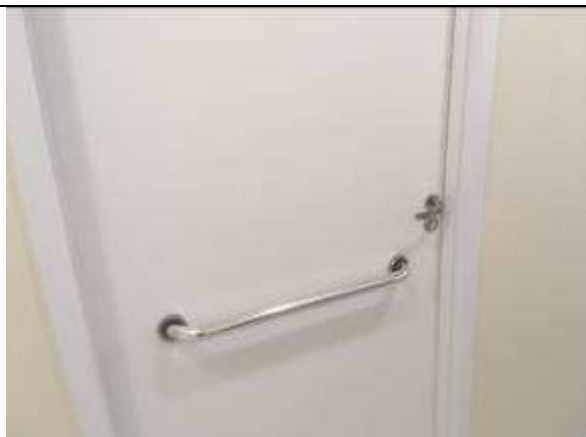
Figura 07C - barras de apoio reto - BWCs 4ª VT

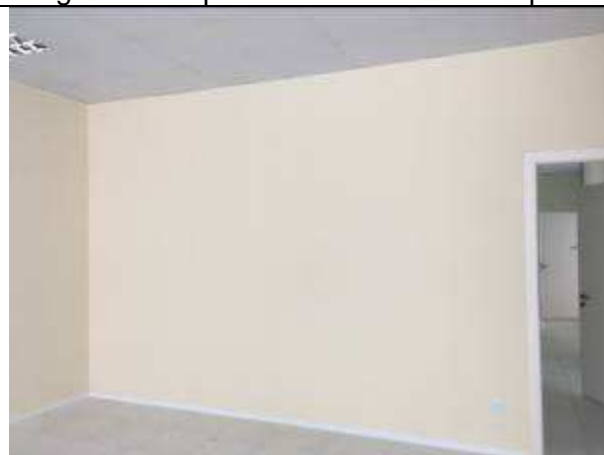
Figura 08C - pintura interna - 4ª VT

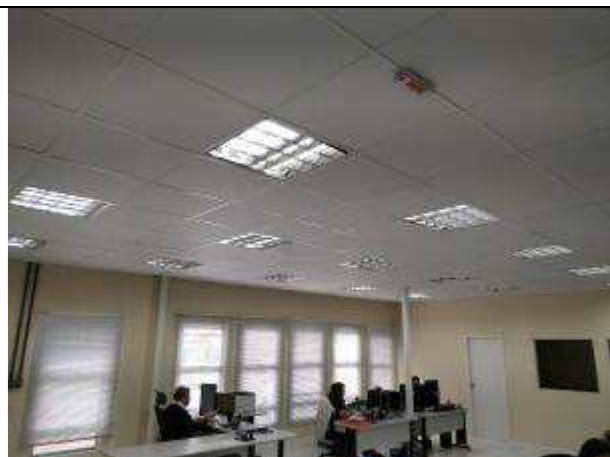
Figura 01E - Colunas técnicas e iluminação
(secretaria 4ª VT)

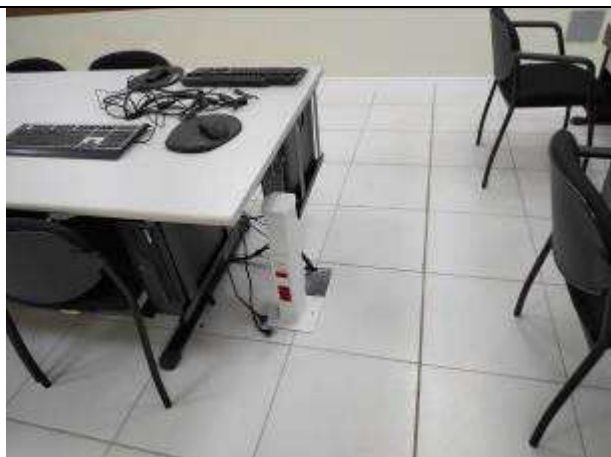
Figura 02E - Totem (sala de audiências 5ª VT)

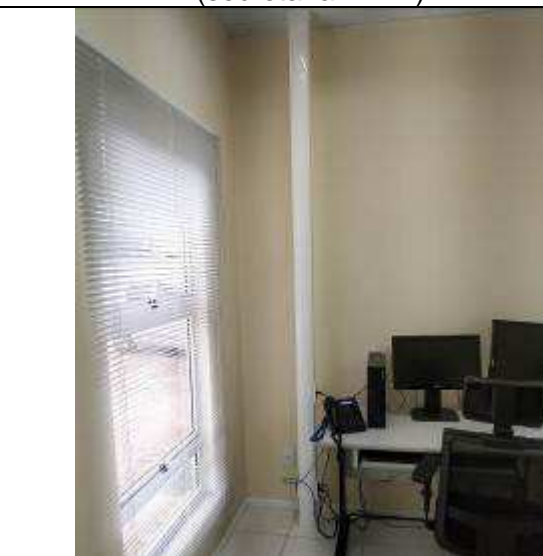
Figura 03E - Coluna técnica - gabinete (5ª VT)

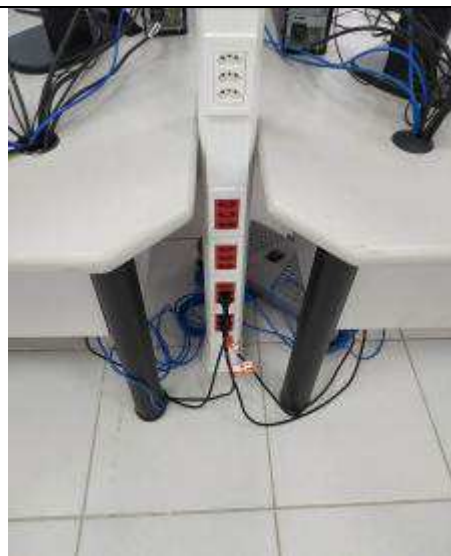
Figura 04E - Coluna técnica (secretaria 4ª VT)

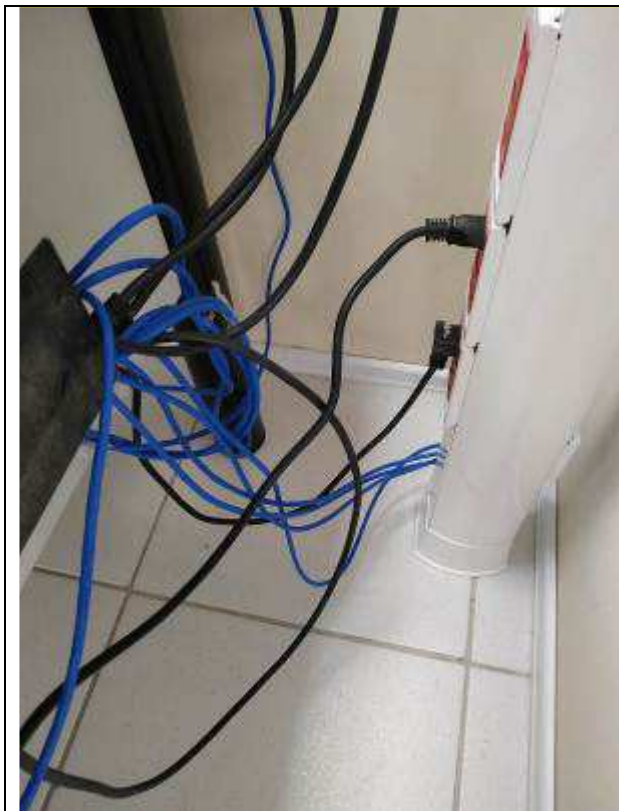
Figura 09E - Patch cords (5ª VT)

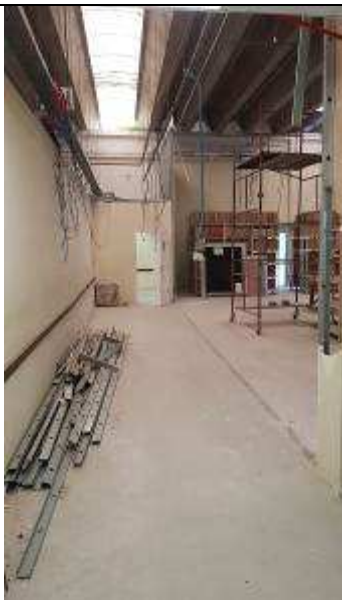
Figura 09C - demolições e retiradas - área da futura COCAPE

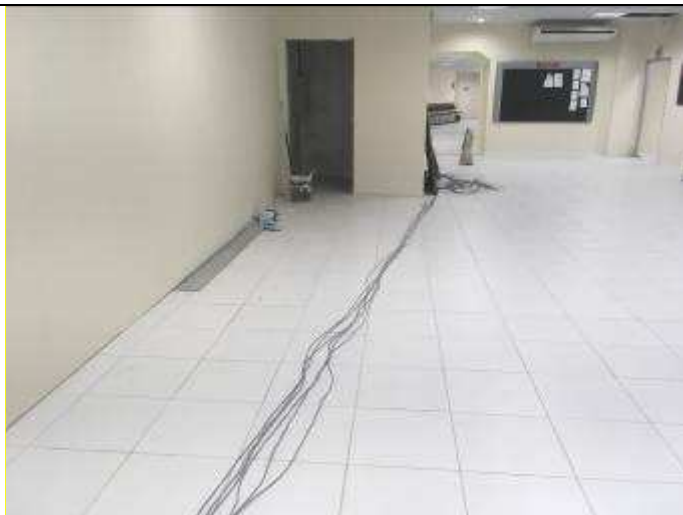
Figura 10C - piso instalado - hall público - COCAPE

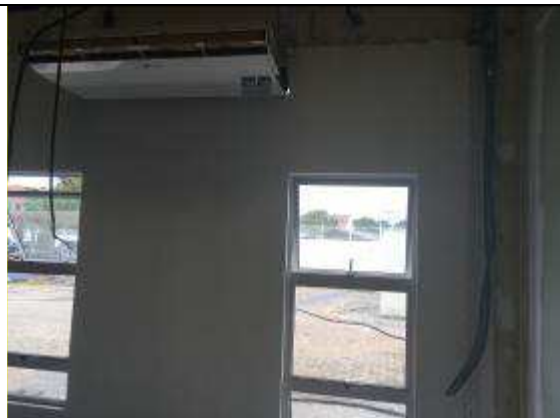
Figura 11C - fechamento alvenaria COCAPE

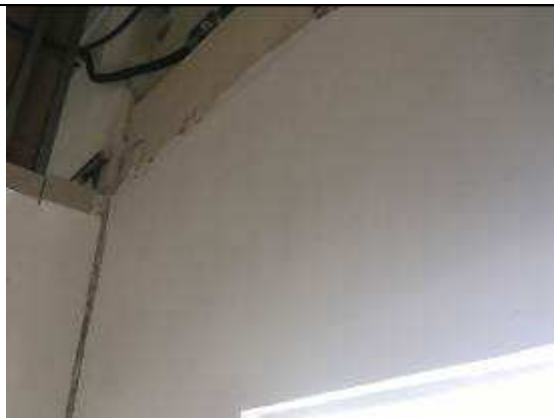
Figura 12C - massa única - fechamento em alvenaria - COCAPE

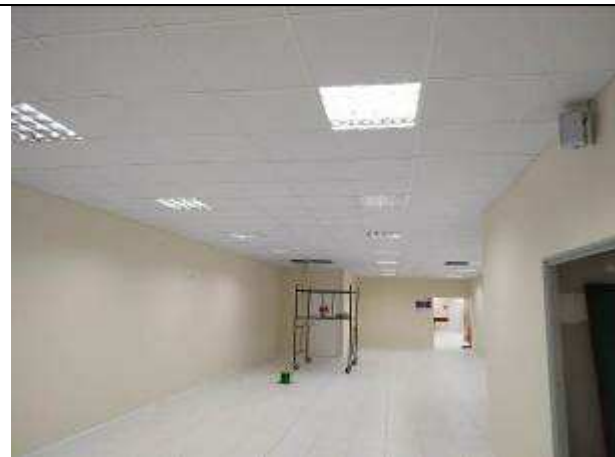
Figura 10E - Substituição de lâmpadas

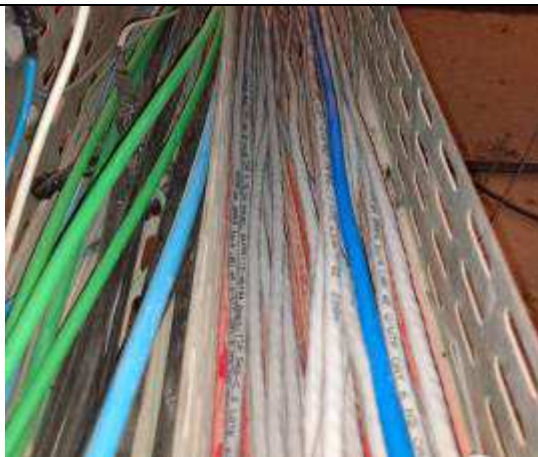
Figura 11E - Cabeamento elétrico e lógico

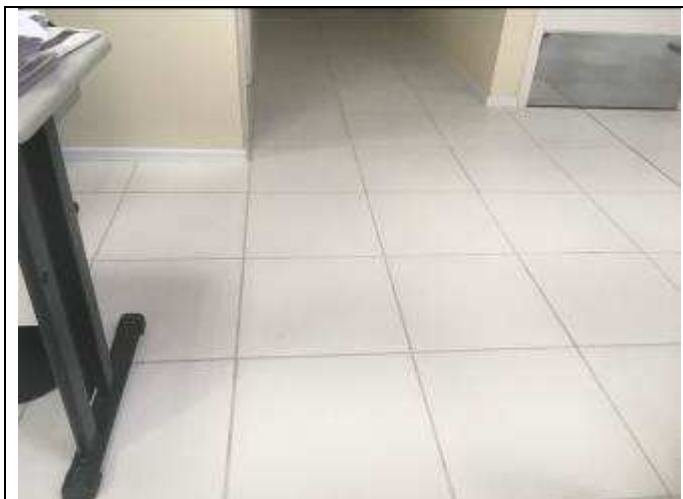
Figura 13C - Piso instalado - 5ª VT

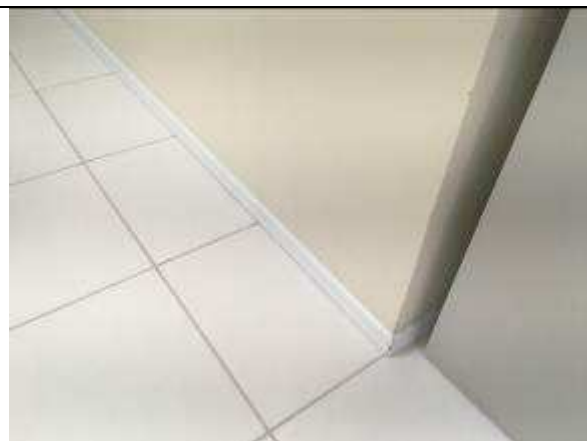
Figura 14C - rodapés - 5ª VT

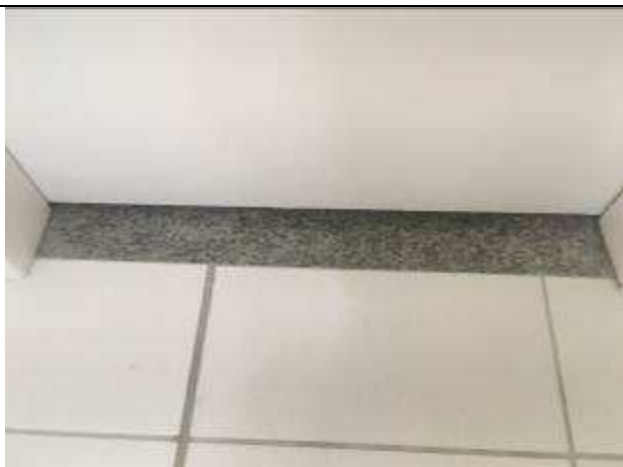
Figura 15C - soleiras - 5ª VT

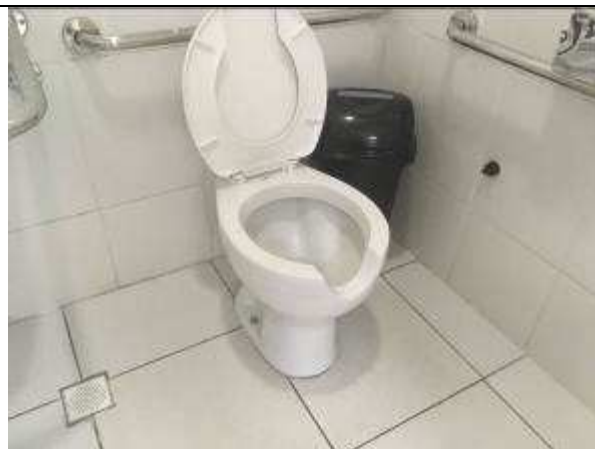
Figura 16C - vasos reinstalados - 5ª VT

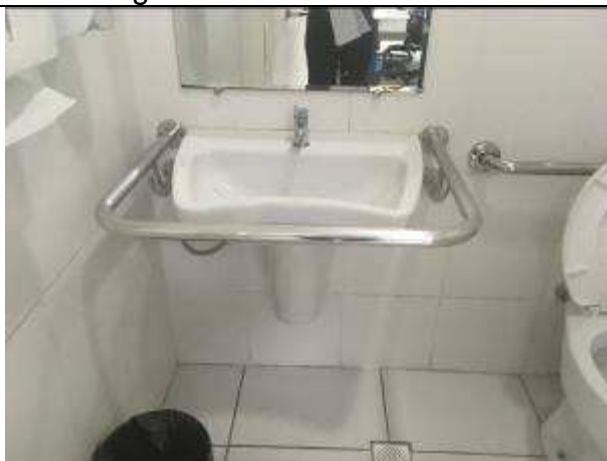
Figura 17C - bacias PNEs reinstaladas - 5ª VT

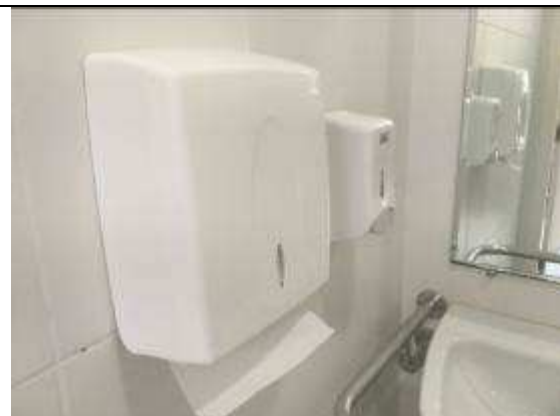
Figura 18C - papeleiras e saboneteiras reinstaladas - 5ª VT

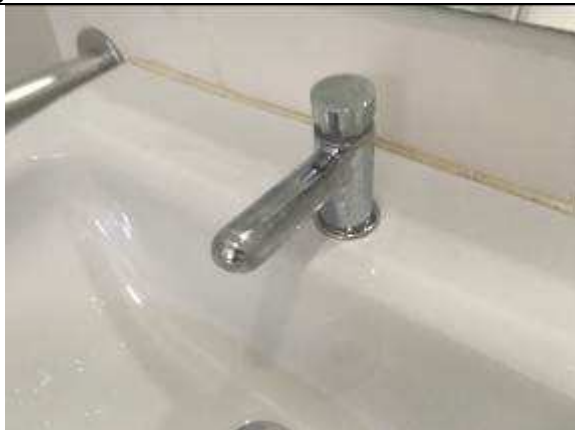
Figura 19C - metais reinstalados - 5ª VT

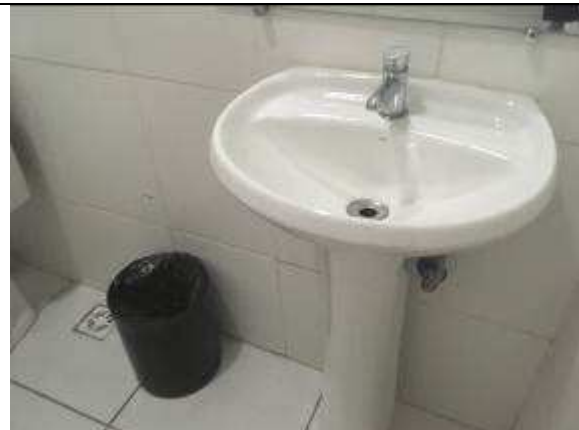
Figura 20C - bacia comum reinstalada - 5ª VT

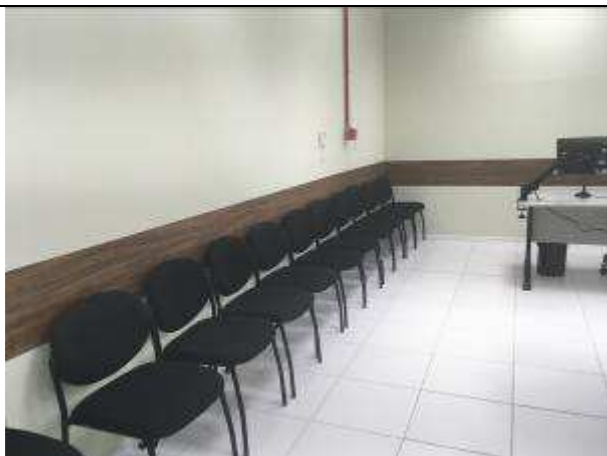
Figura 21C - bate-macas - 5ª VT

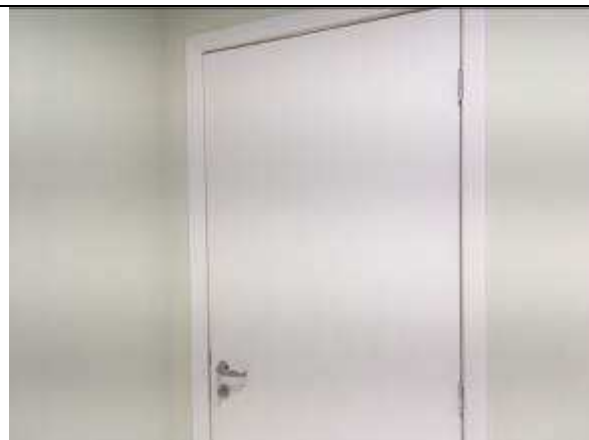
Figura 22C - portas reinstaladas - 5ª VT

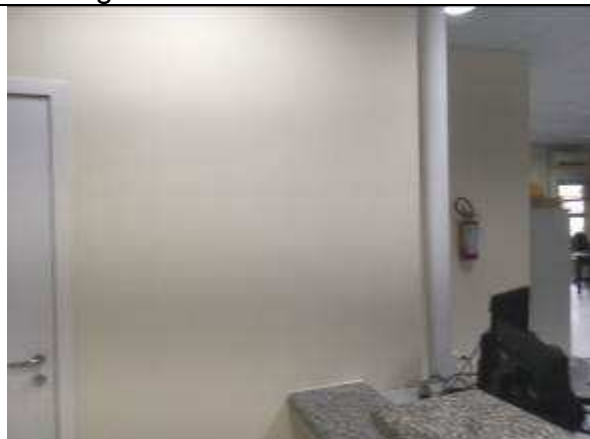
Figura 23C - pintura - 5ª VT

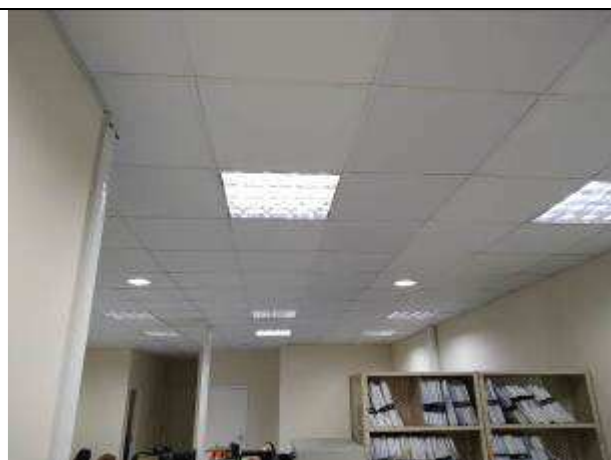
Figura 12E - Substituição de lâmpadas
(5ª VT)

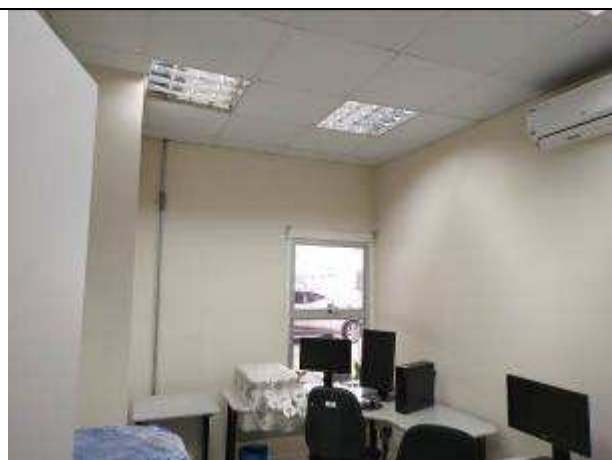
Figura 13E - Substituição de lâmpadas
(5ª VT)

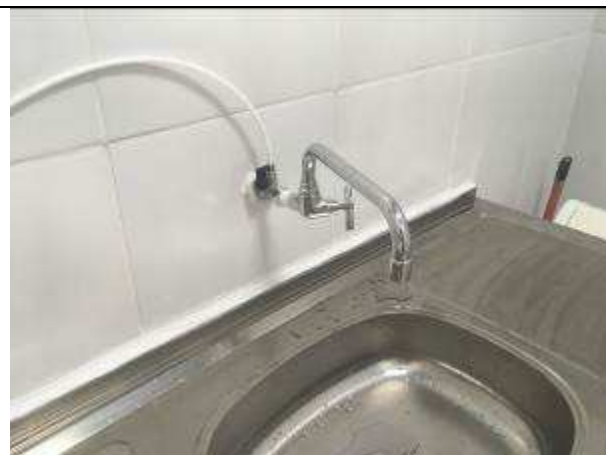
Figura 24C - Torneira - Copa

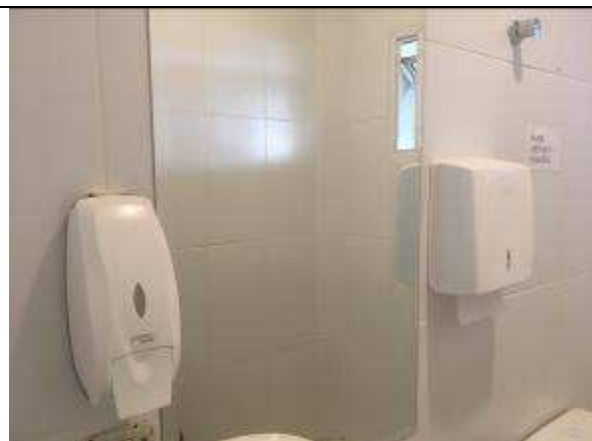
Figura 25C - reinstalação dispensers

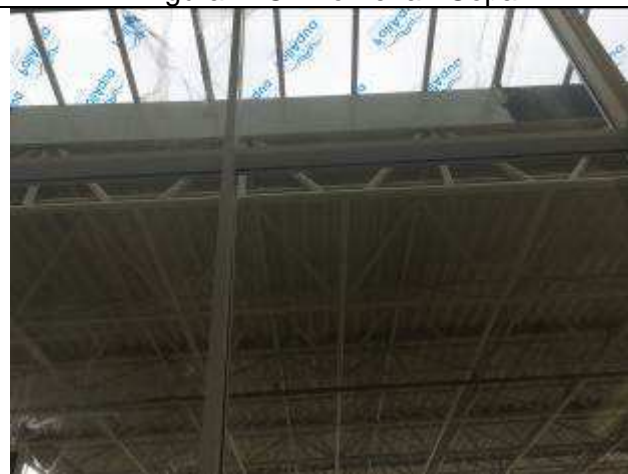
Figura 26C - estrutura de alumínio para fixação de vidros temperados - finalizada

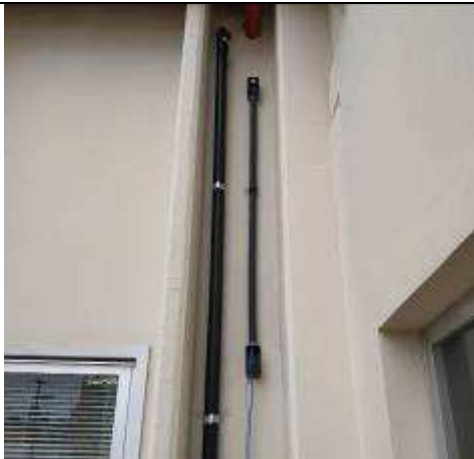
Figura 14E - Infraestrutura externa

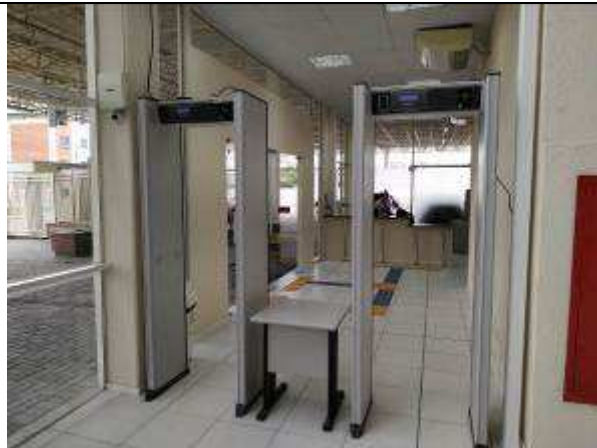
Figura 15E - Portal detector de metais -
coluna técnica

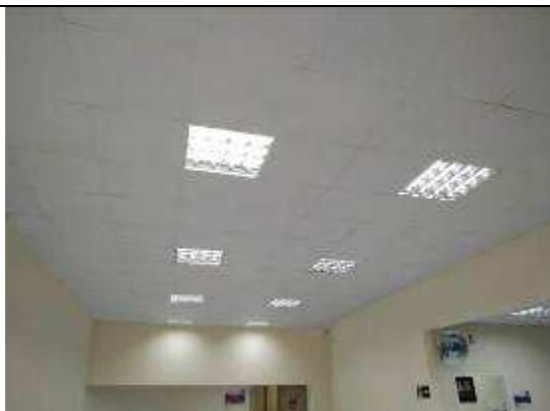
Figura 16E - Iluminação (hall)

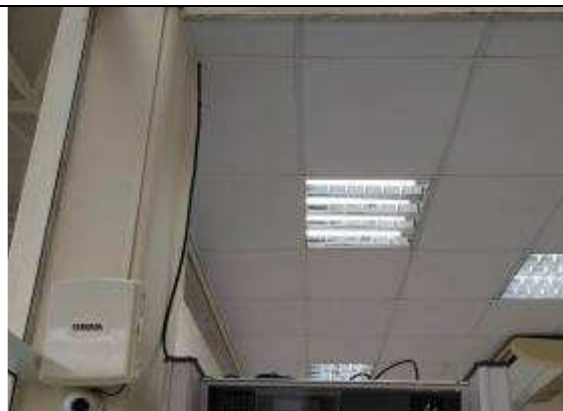
Figura 17E - Iluminação (hall)

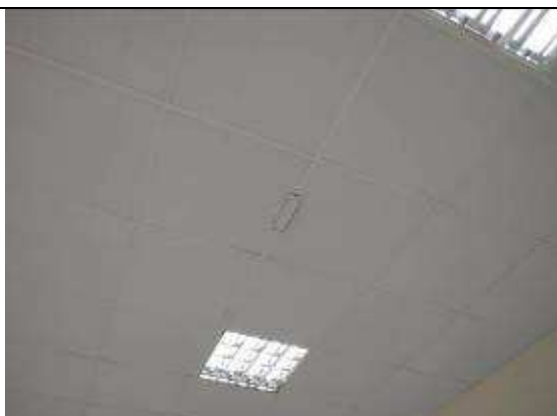
Figura 18E - Iluminação e bloco de
emergência

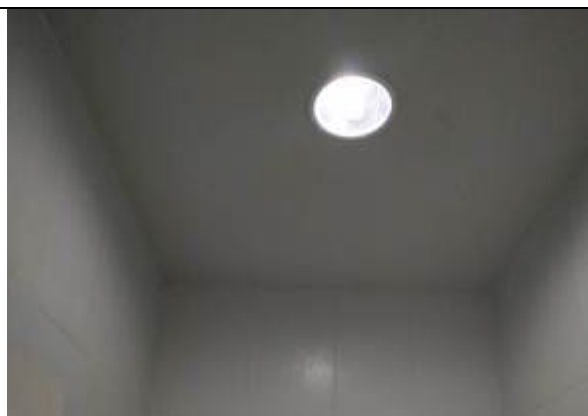
Figura 19E - Substituição de lâmpada bulbo

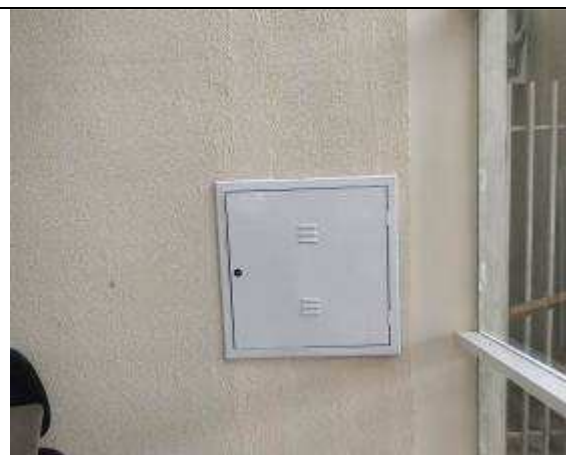
Figura 20E - Distribuidor geral de telecomunicações

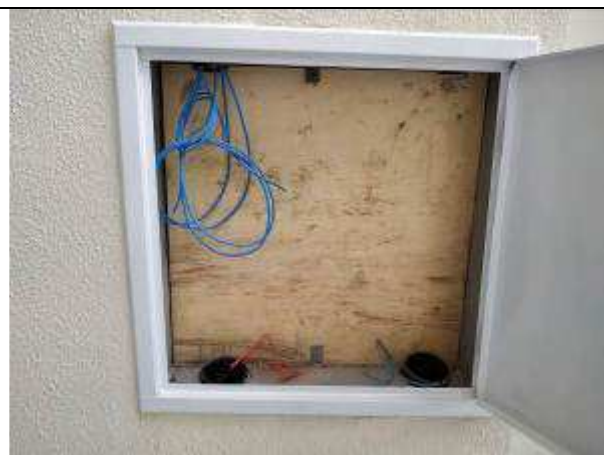
Figura 21E - Distribuidor geral de telecomunicações

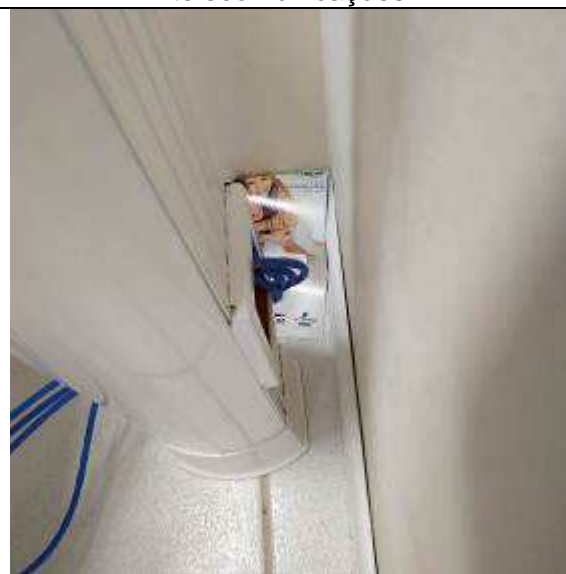
Figura 22E - Patch cords

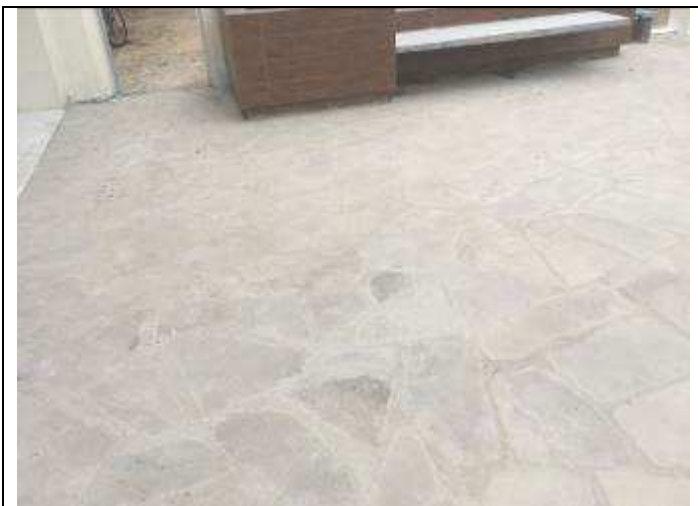
Figura 27C - Piso em basalto

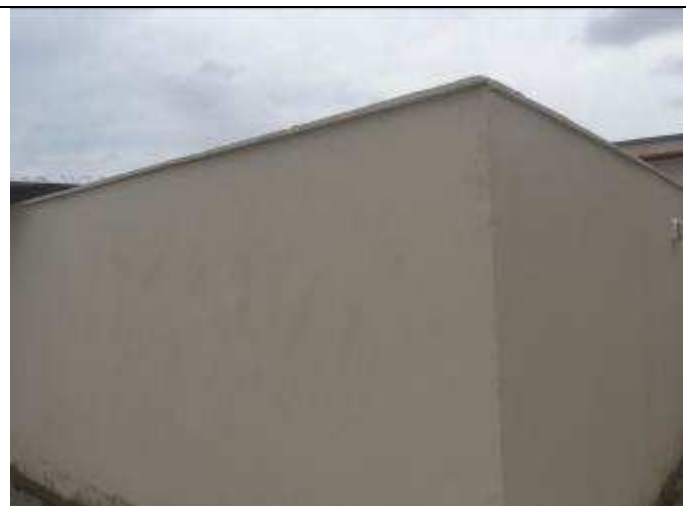
Figura 29C - pintura - muro área de serviço

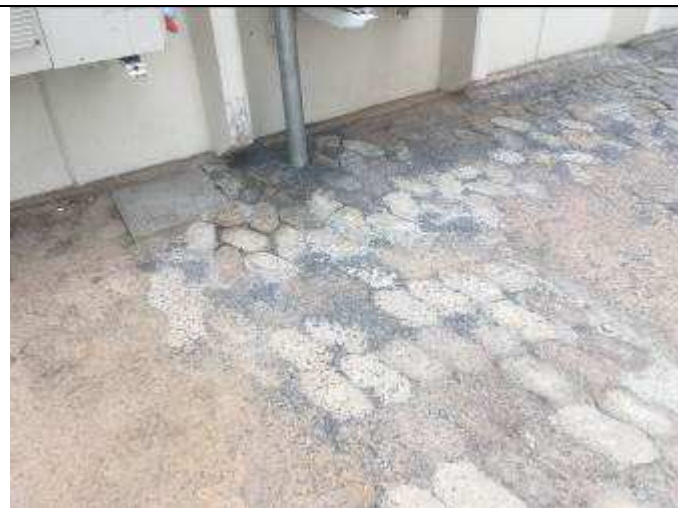
Figura 30C - tubulação de incêndio interligada ao hidrante de passeio

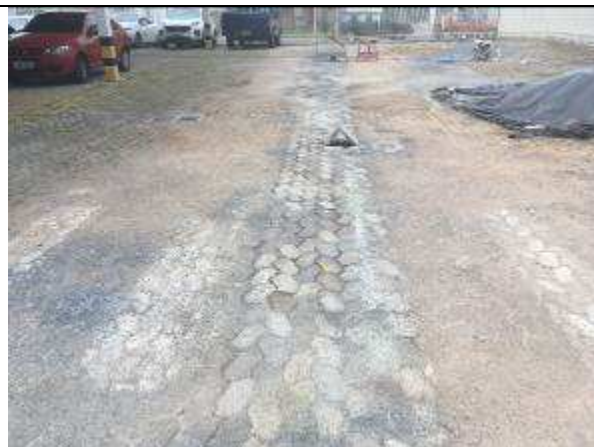
Figura 31C - tubulação de interligação ao hidrante de passeio - finalizada

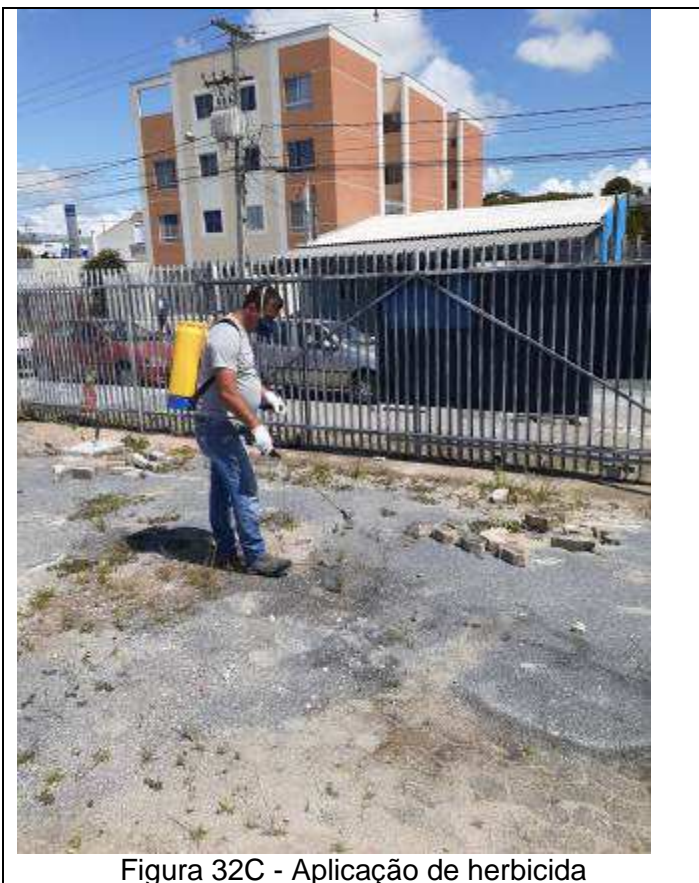
Figura 32C - Aplicação de herbicida

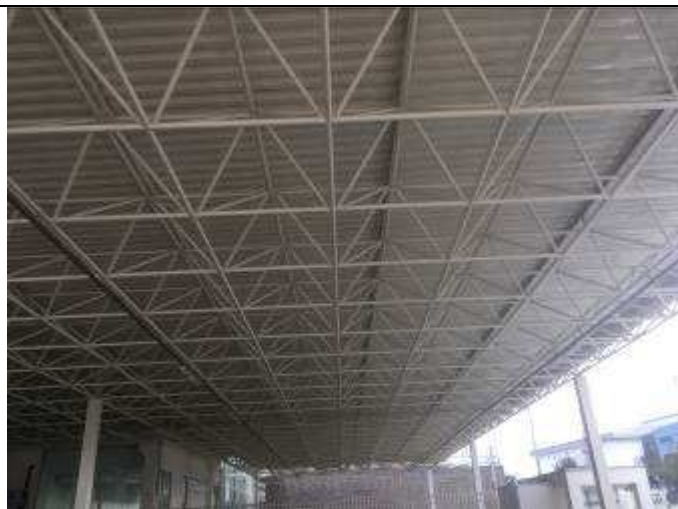
Figura 33C - Pintura estrutura espacial - cobertura de veículos
