RELATÓRIO FOTOGRÁFICO – 1º MEDIÇÃO - 1º ADITIVO

OBRA: **EXECUÇÃO DE OBRA DE REFORMA DO FÓRUM DE SÃO JOSÉ DOS PINHAIS**

CONTRATADA: **FORTALLEZA ENGCLIN LTDA.**

TRIBUNAL REGIONAL DO TRABALHO 9ª REGIÃO
Secretaria de Engenharia e Arquitetura
Reforma do Fórum Trabalhista de São José dos Pinhais

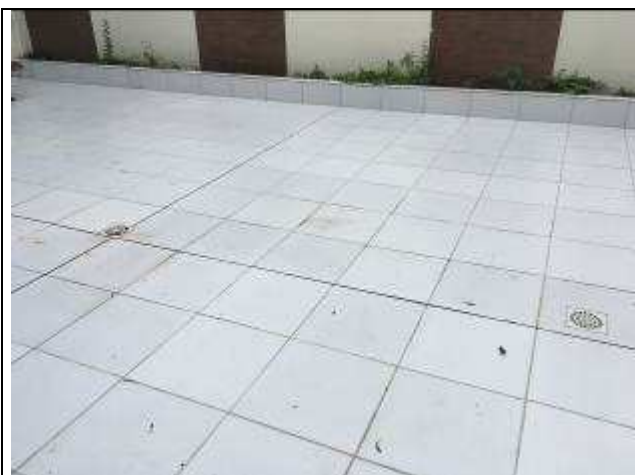
Figura 01C: Piso cerâmico instalado.

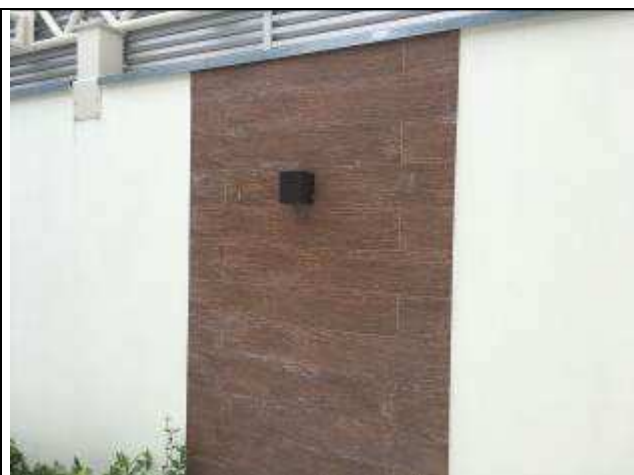
Figura 02C: Revestimento cerâmico - parede

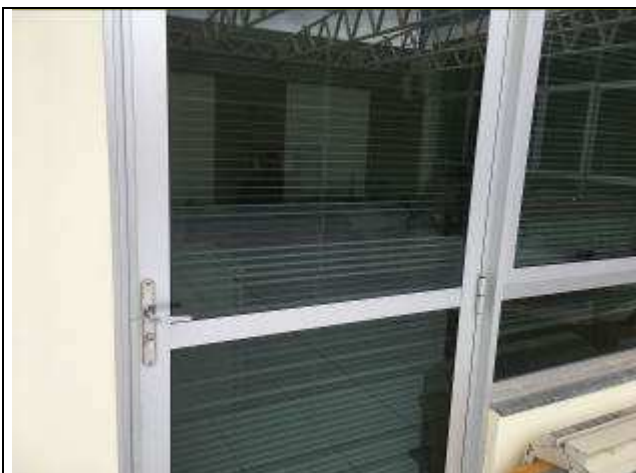
Figura 03C: Porta - gabinete Juiz

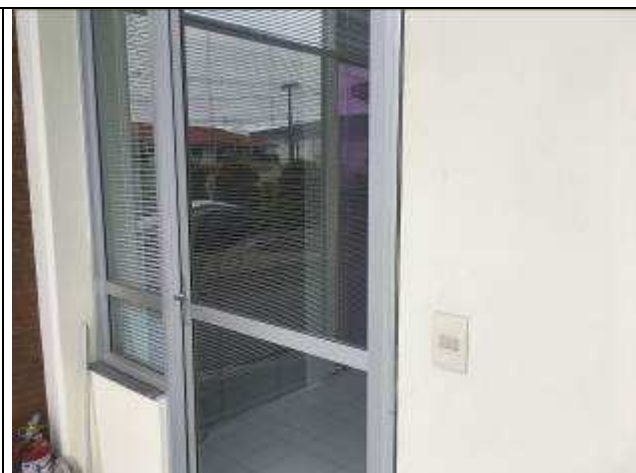
Figura 04C: Porta - copa

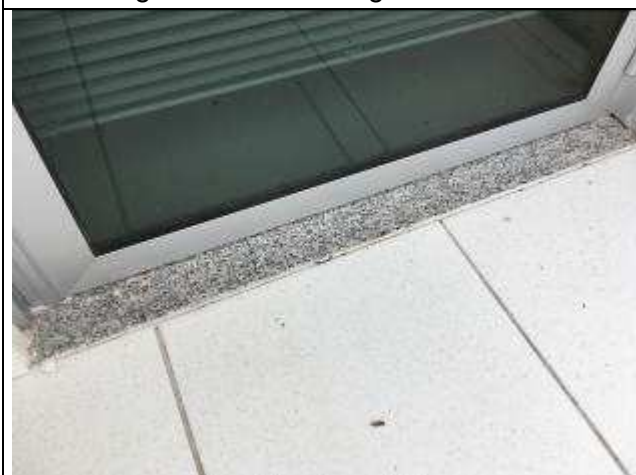
Figura 05C: peitoris sob portas e janelas

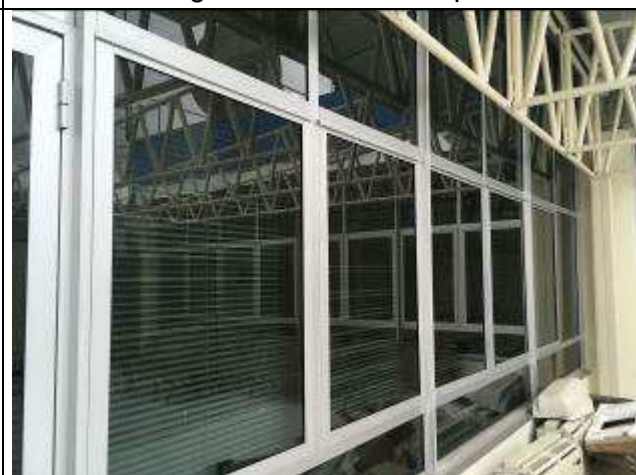
Figura 06C: Novas esquadrias instaladas

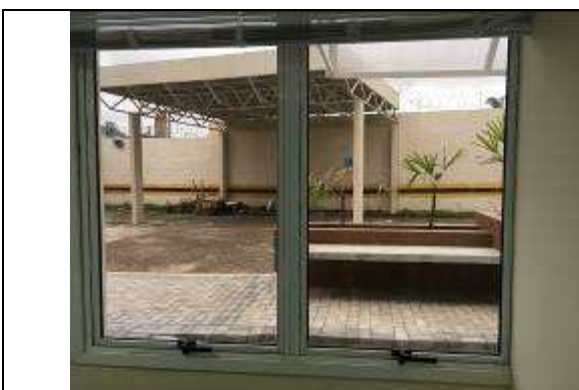
Figura 07C: Nova esquadria instalada

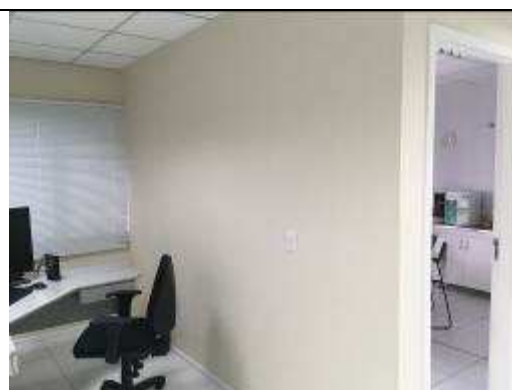
Figura 08C: Parede da ampliação

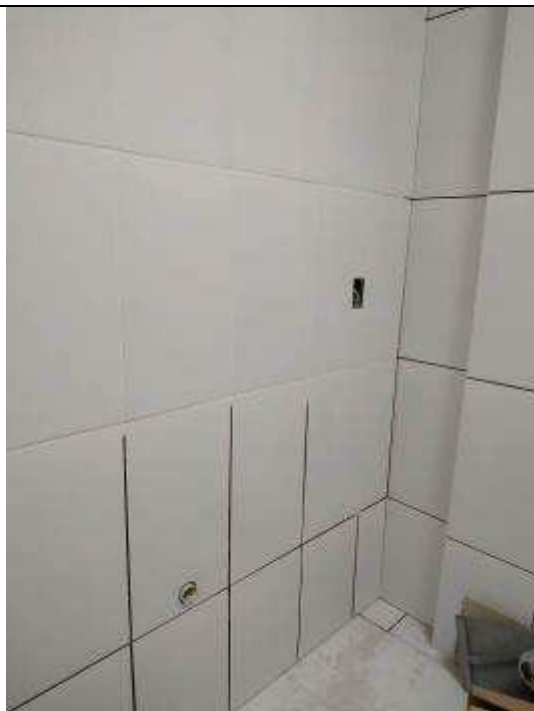
Figura 01E: Pontos elétricos - copa atendimento

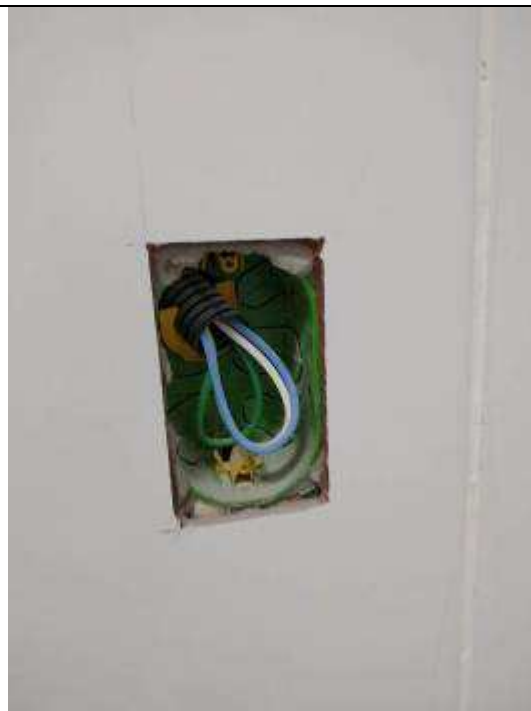
Figura 02E: Caixa de ligação, duto e cabeamento elétrico - copa atendimento

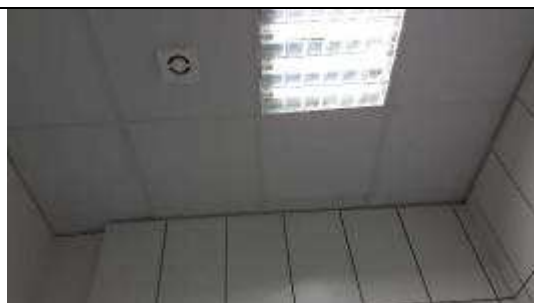
Figura 03E: Iluminação - copa atendimento

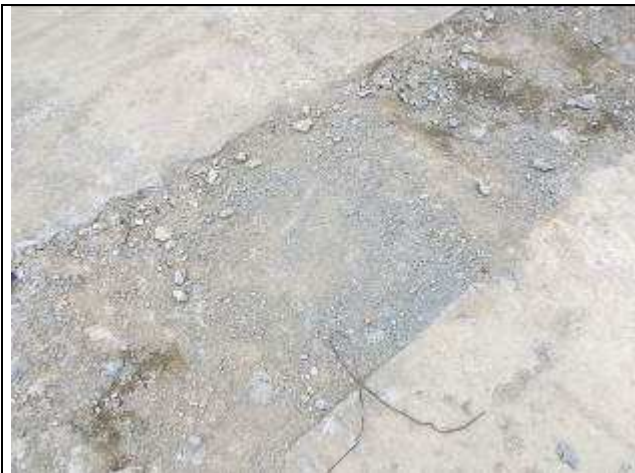
Figura 09C: preenchimento de vazios

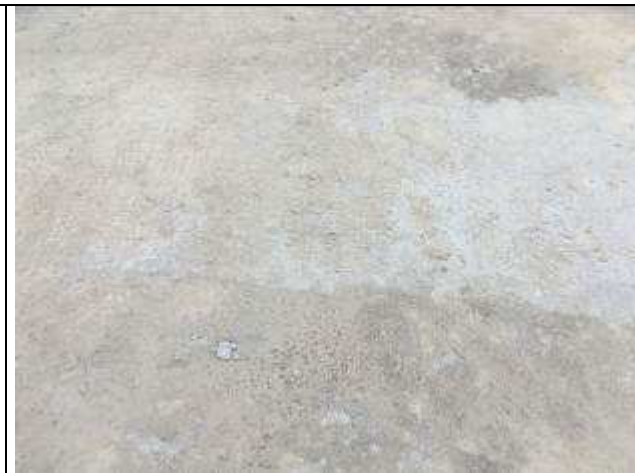
Figura 10C: preenchimento de vazios

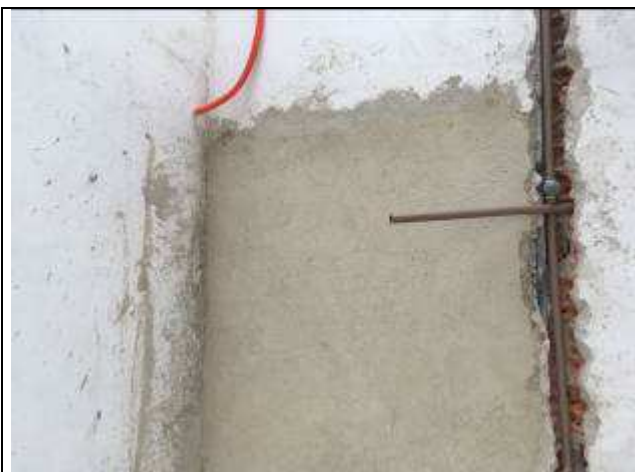
Figura 11C: fechamento de alvenaria

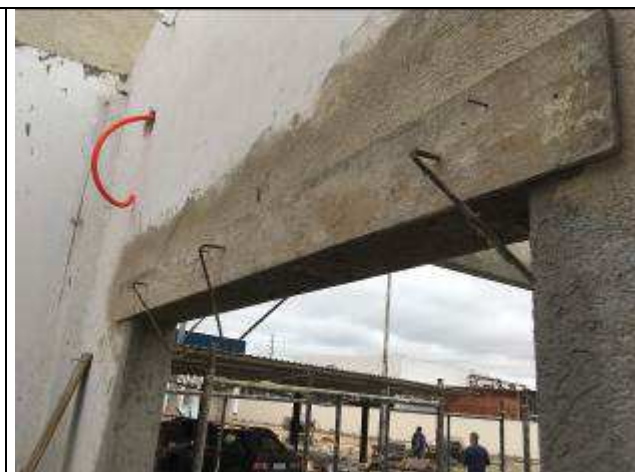
Figura 12C: vergas de concreto

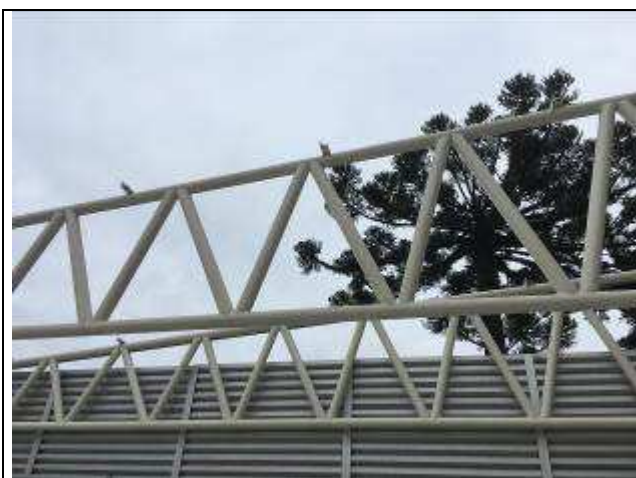
Figura 13C: telhas retiradas

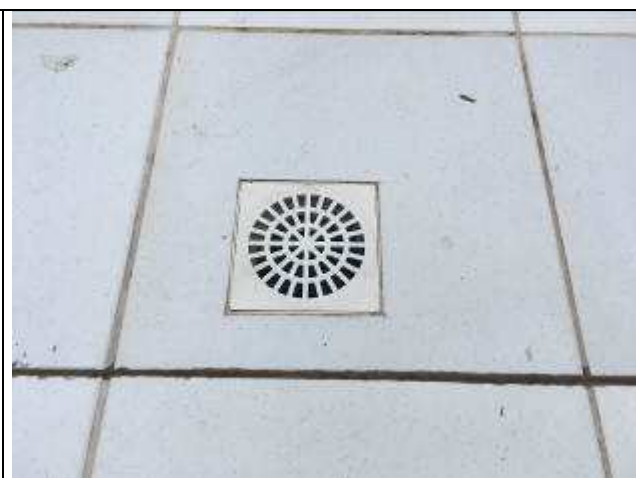
Figura 14C: ralo sifonado

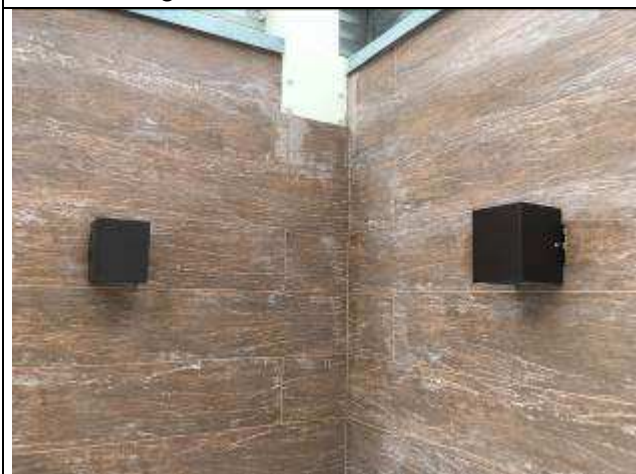
Figura 15C: luminárias tipo arandela.

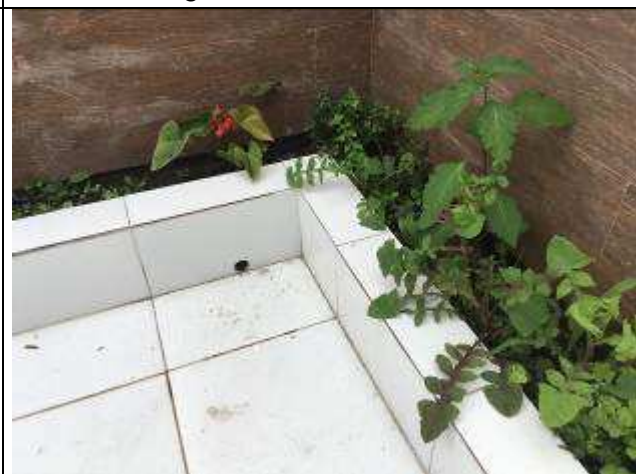
Figura 16C: floreira executada.

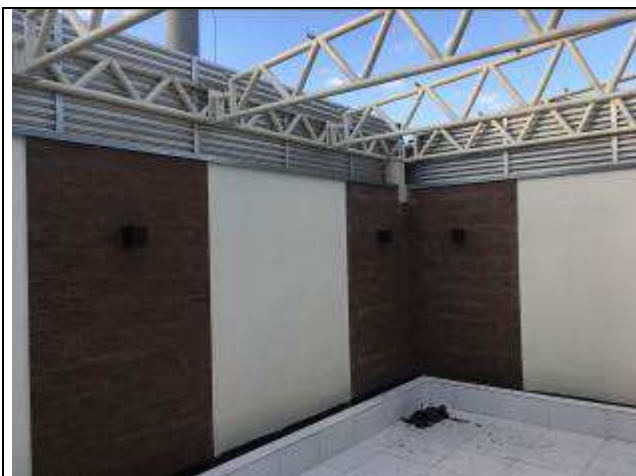
Figura 17C: pintura interna - área de convívio

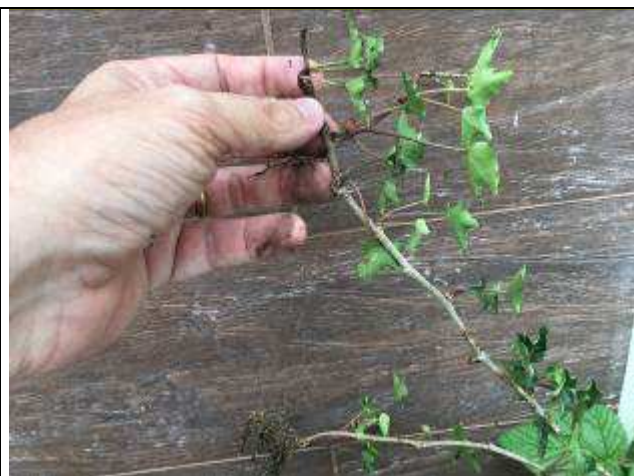
Figura 18C: plantio de trepadeiras.

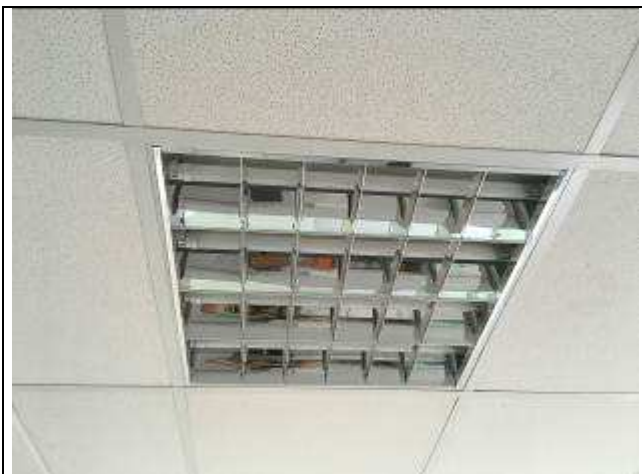
Figura 19C: novas luminárias e novo forro -
copa

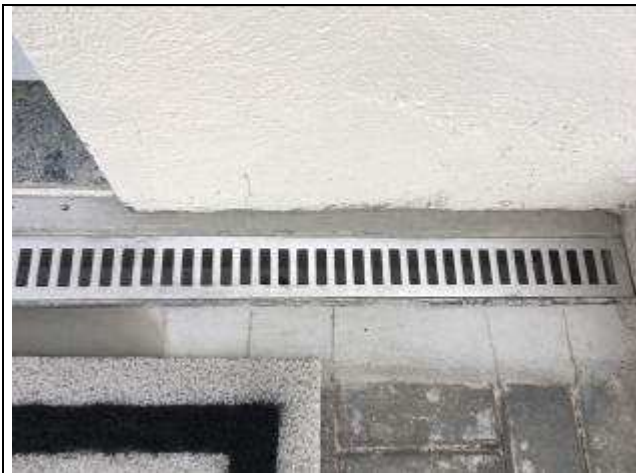
Figura 20C: grelha instalada.

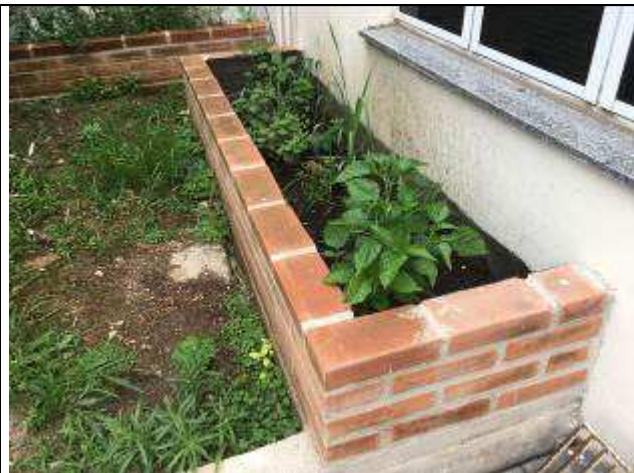
Figura 21C: floreira executada.

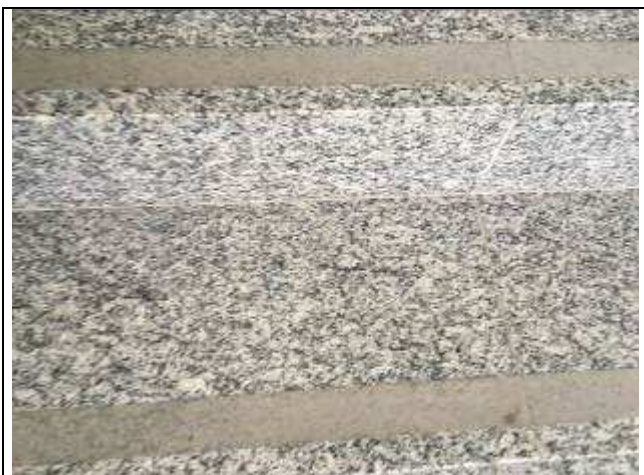
Figura 22C: fita antiderrapante instalada

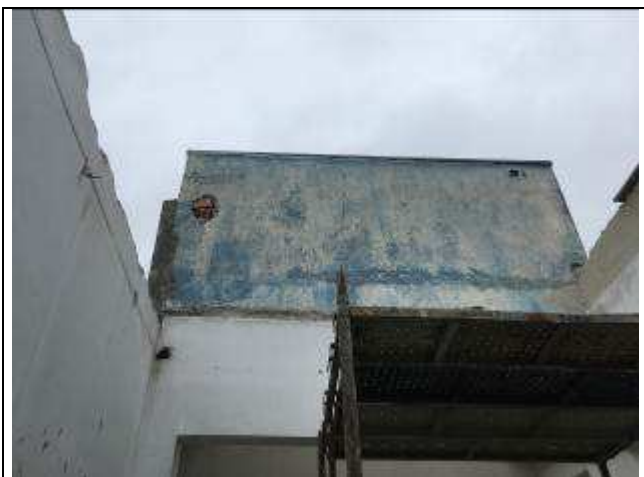
Figura 23C: telhas e caixa d'água removidas
