RELATÓRIO FOTOGRÁFICO - 15ª MEDIÇÃO

OBRA: CONSTRUÇÃO DA VT DE PORECATU

CONTRATADA: PLAMEM PLANEJAMENTO E CONSTRUÇÕES EIRELI - EPP

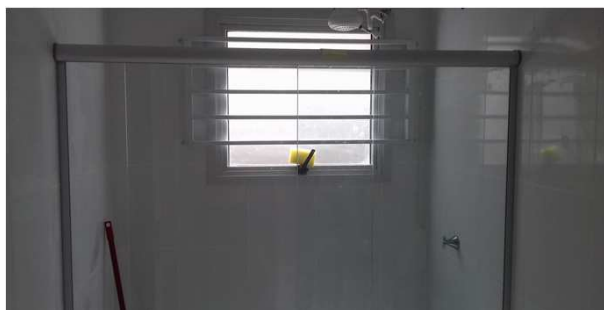
Figura 01C: Box instalado no sanitário do prédio do arquivo

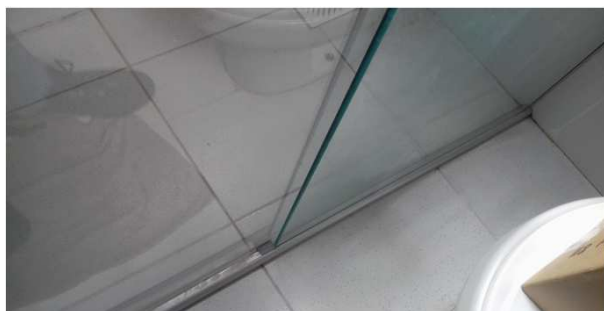
Figura 03C: Detalhe do vidro temperado e corrediça de piso

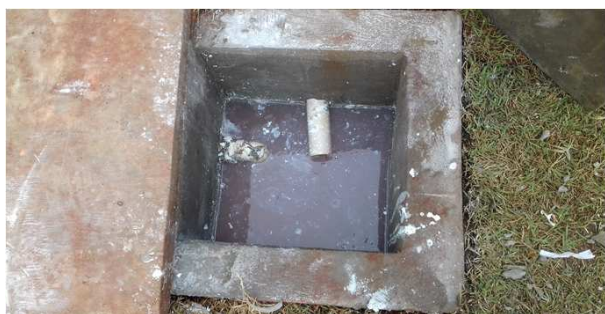
Figura 05C: Caixa de gordura

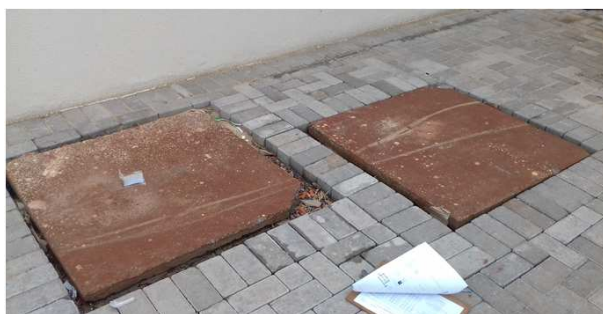
Figura 06C: tampa de caixas de esgoto

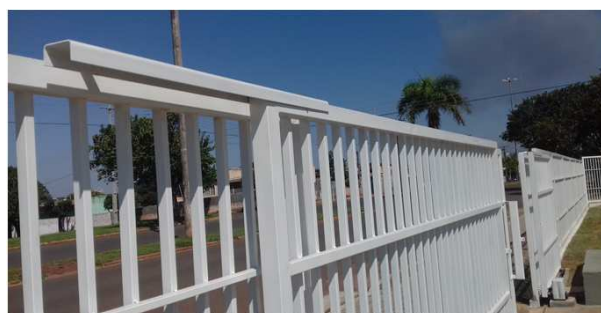
Figura 33C: Detalhe de correção superior do portão

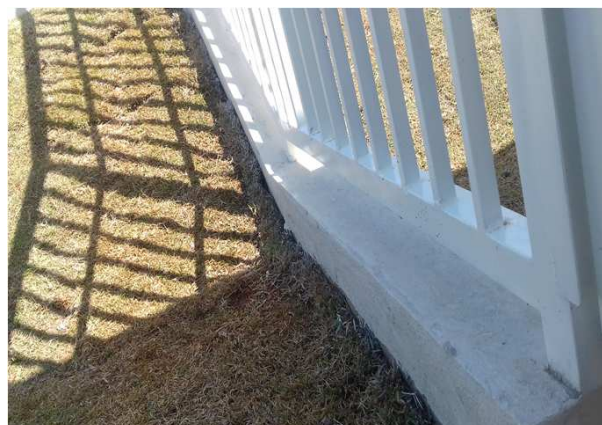
Figura 43C: Detalhe da bandrame sob o gradil
