RELATÓRIO FOTOGRÁFICO – MEDIÇÃO TERMOS ADITIVOS.

OBRA: ADEQUAÇÃO DO IMÓVEL QUE ABRIGA O ARQUIVO GERAL E O ALMOXARIFADO DO TRIBUNAL REGIONAL DO TRABALHO DO PARANÁ - CONTRATO 043/2018 - PO 42/2018.

CONTRATADA: HAVELI SERVIÇOS ESPECIALIZADOS EIRELI EPP

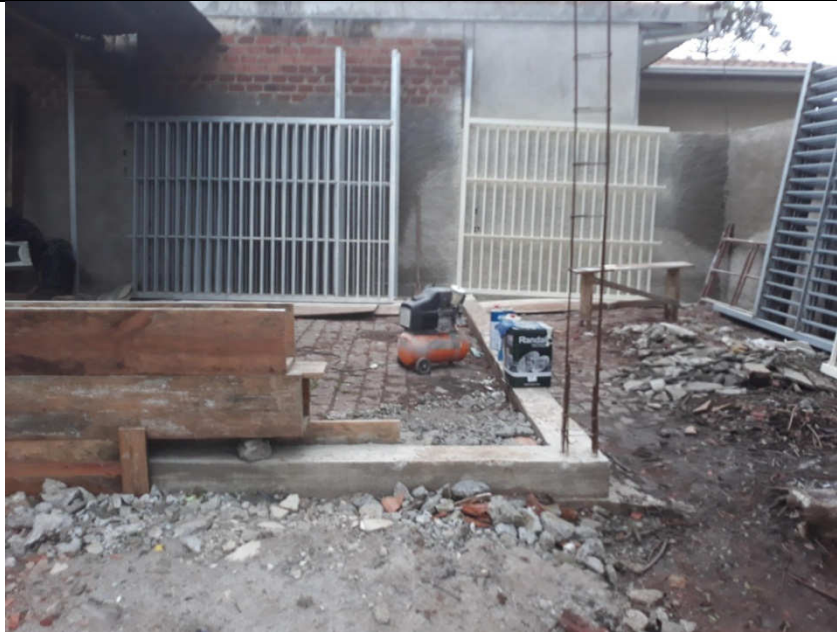
Figura 01: Estrutura do Banheiros sendo realizada.

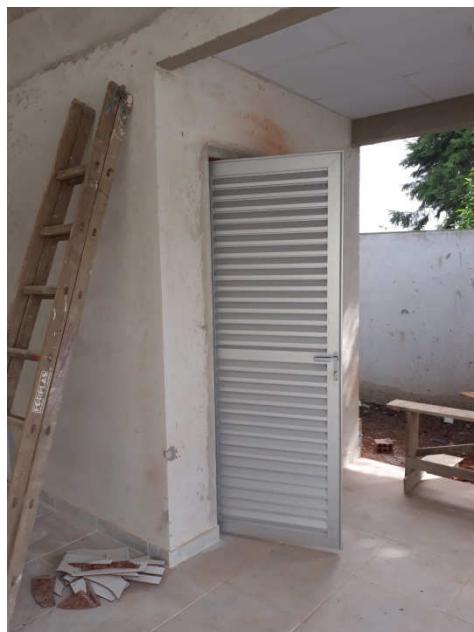
Figura 02: Estrutura do Banheiros já completa.

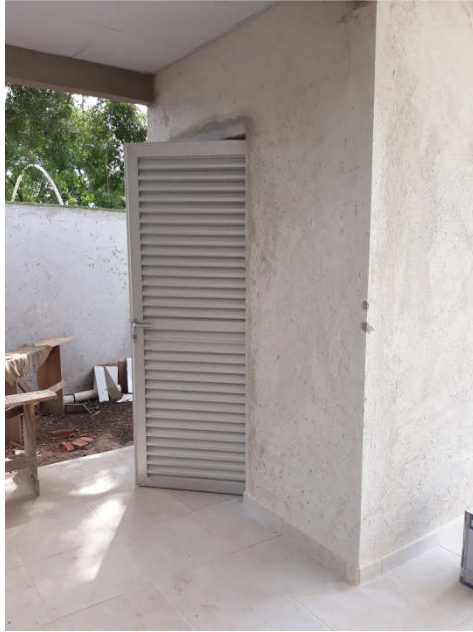
Figura 03: Estrutura dos Banheiros já completa.

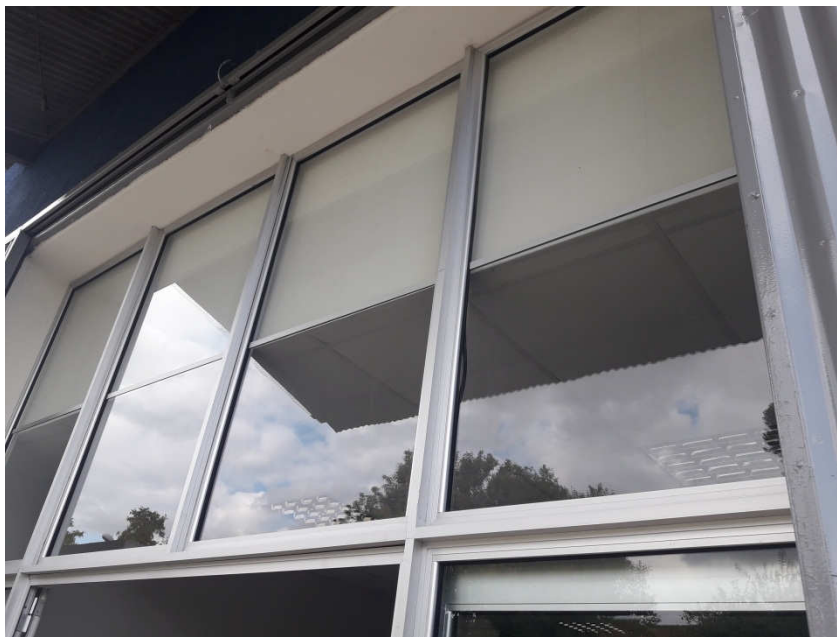
Figura 04: Esquadria DMP colocada.

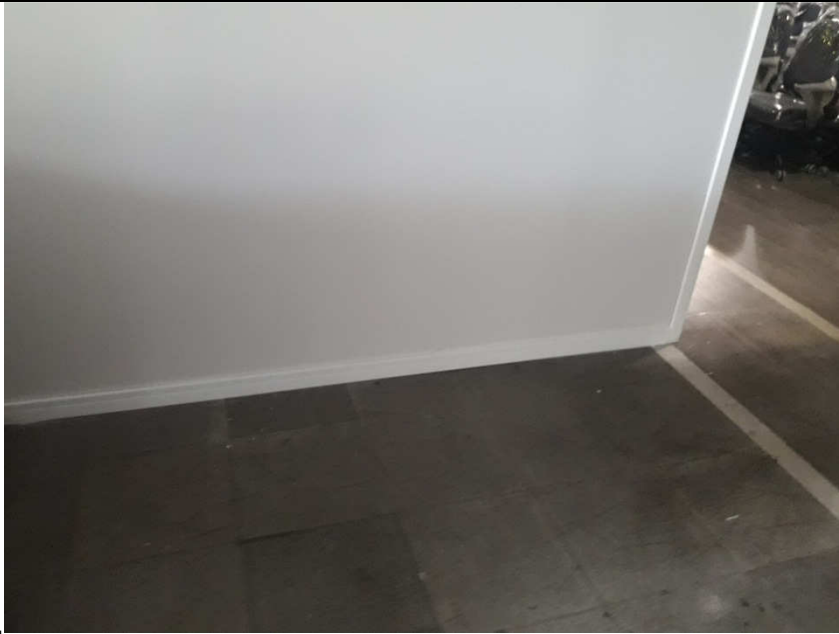
Figura 05: Rodapés DMP colocados.

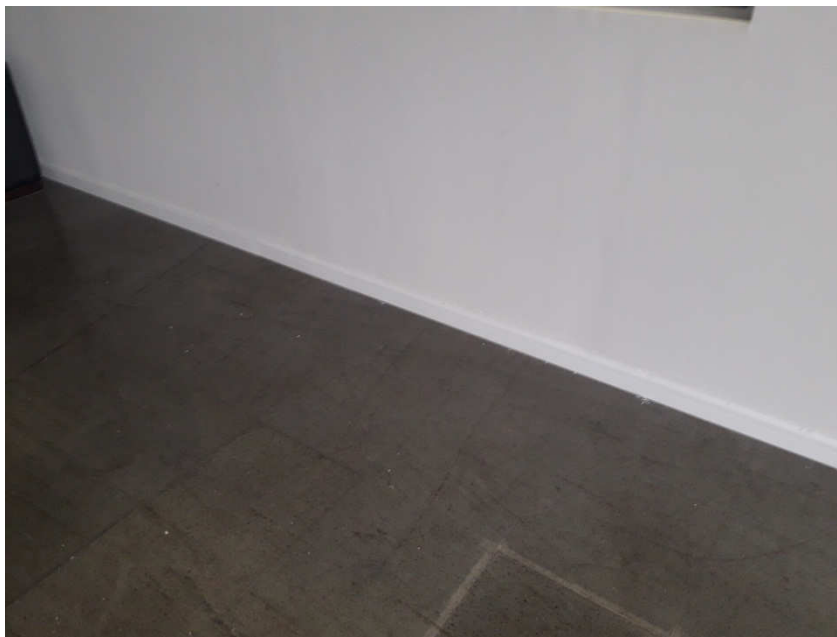
Figura 06: Rodapés DMP colocados.

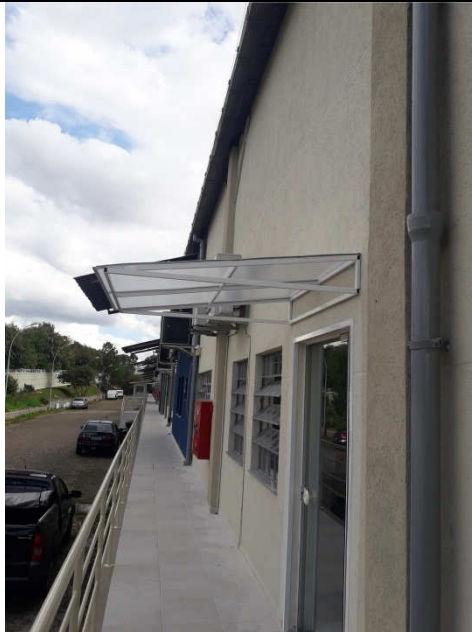
Figura 07: Cobertura policarbonato.

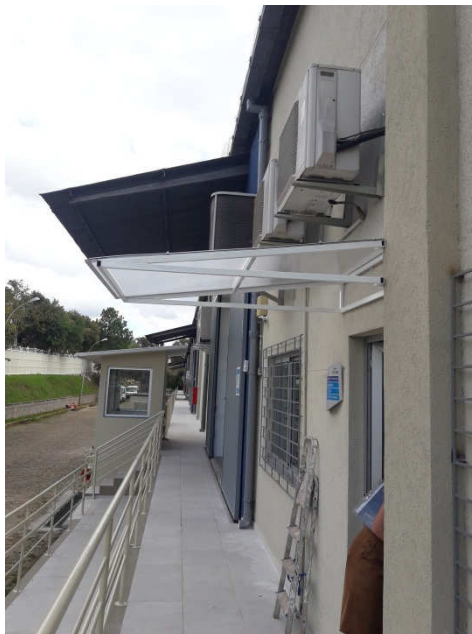
Figura 08: Cobertura policarbonato.

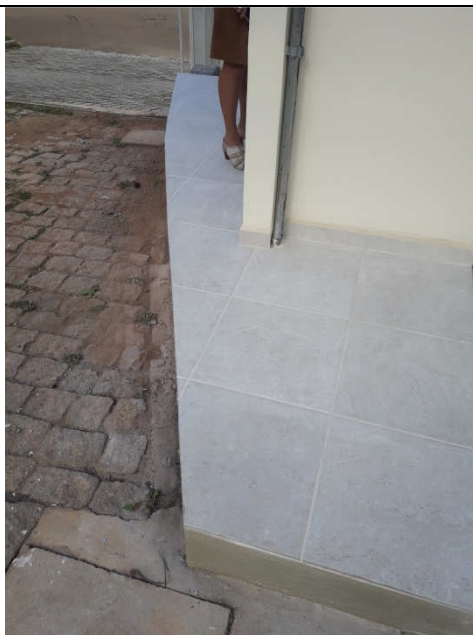
Figura 09: Piso cerâmico guarita central.

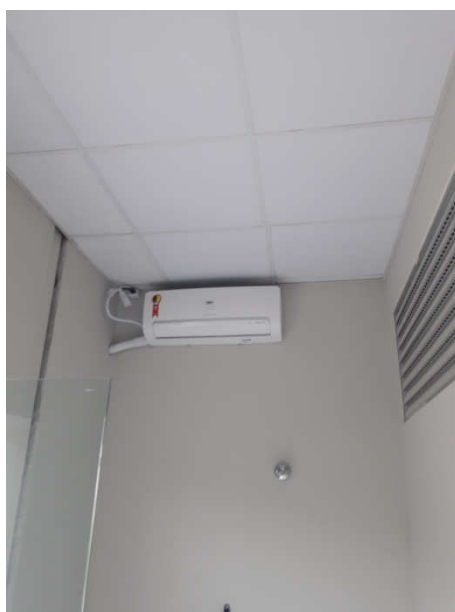
Figura 10: Parede de dry wall recomposta.

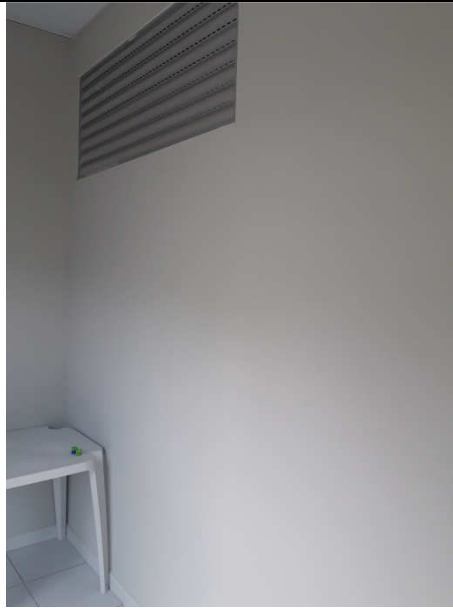
Figura 11: Parede de dry wall recomposta.

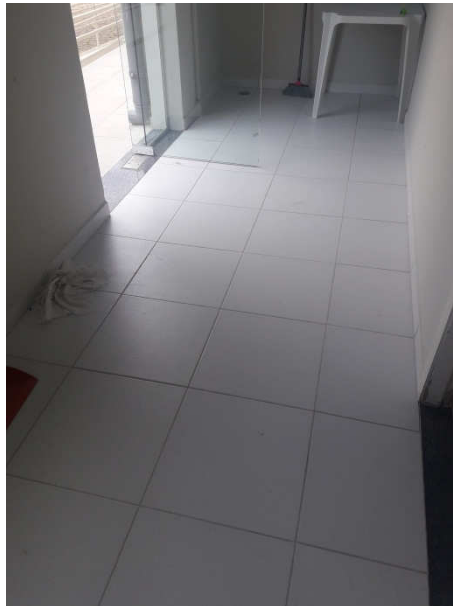
Figura 12: Piso assentado.

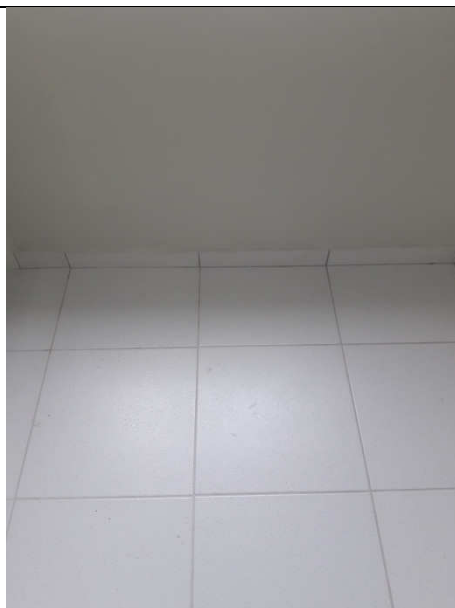
Figura 13: Piso assentado.

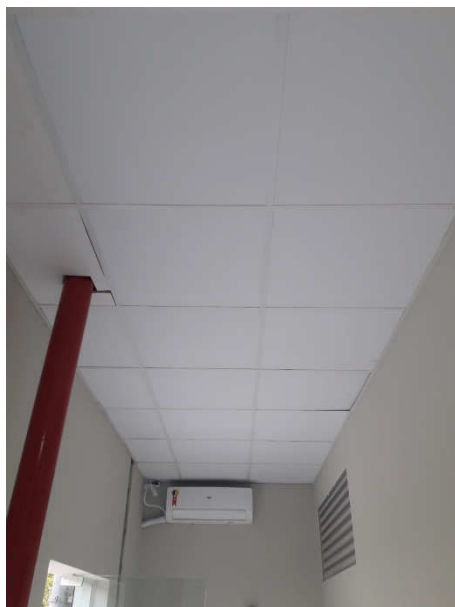
Figura 14: Forro colocado.

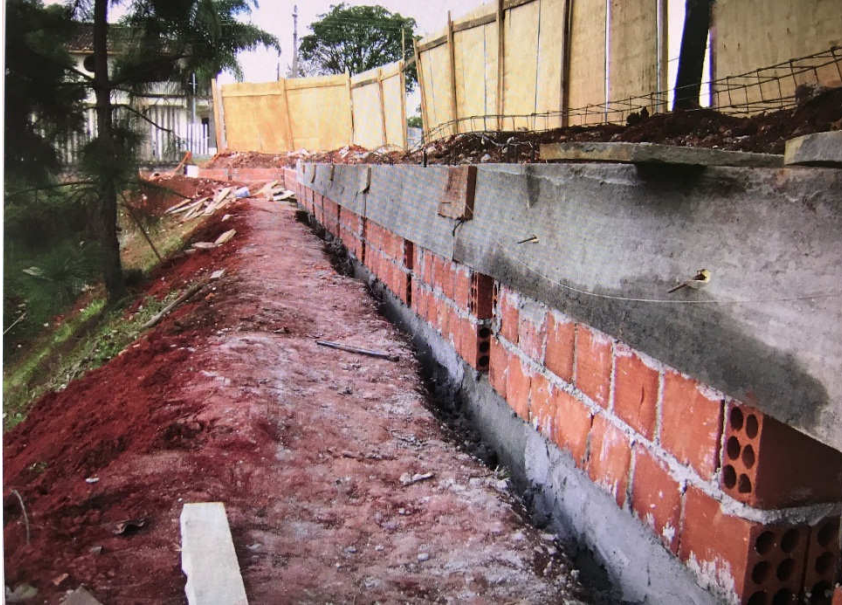
Figura 15 : Construção muro de arrimo.

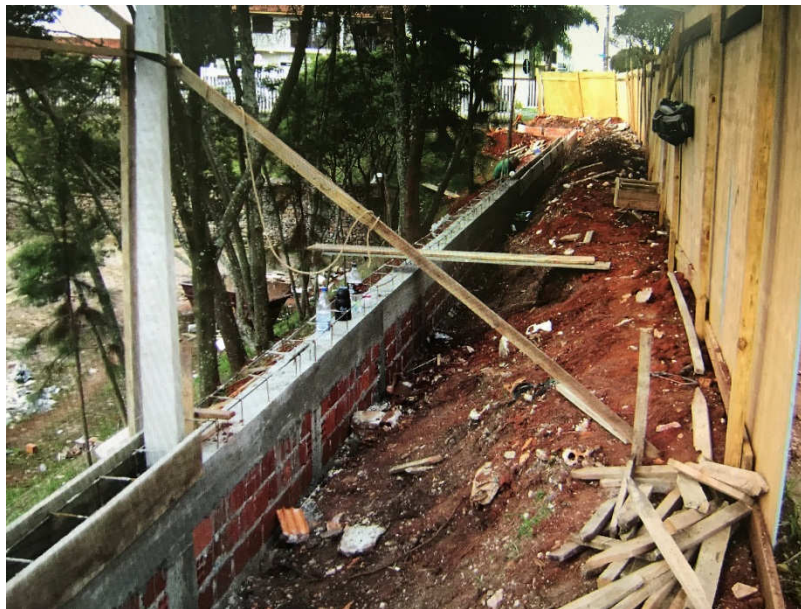
Figura 16 : Construção muro de arrimo.

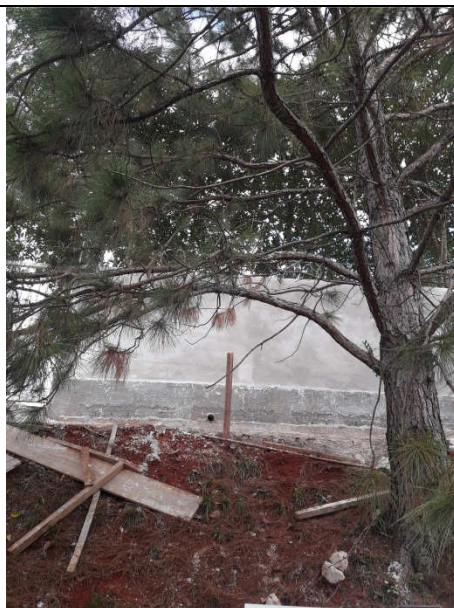
Figura 17 : Muro de arrimo pronto.

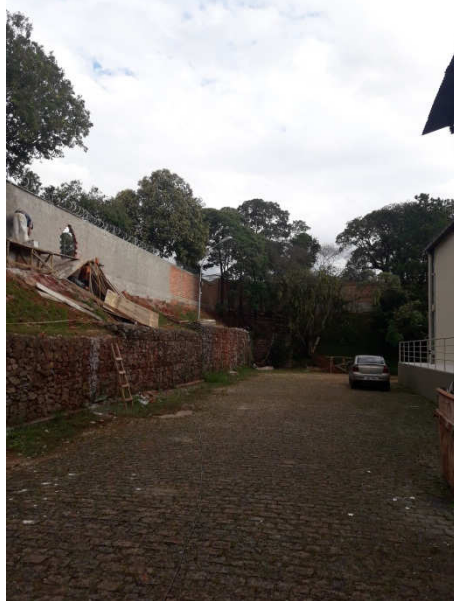
Figura 18 : Muro de arrimo pronto.

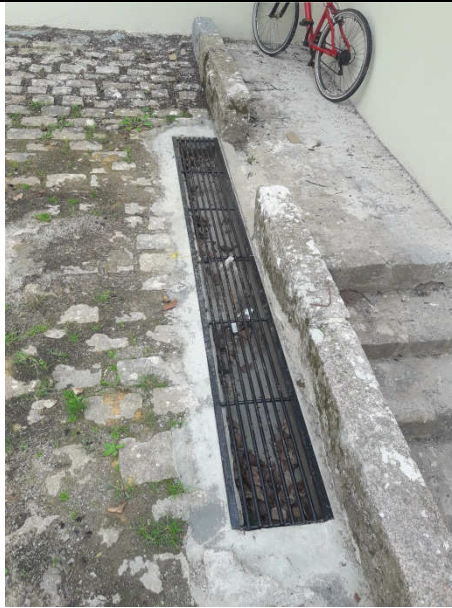
Figura 19 : drenagem para escoamento da água pluvial.

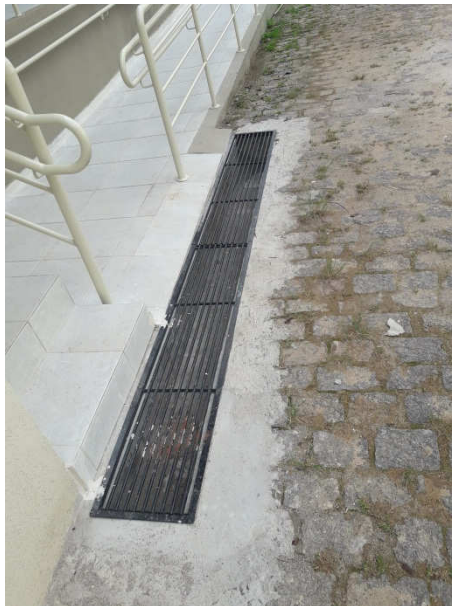
Figura 20 : drenagem para escoamento da água pluvial.

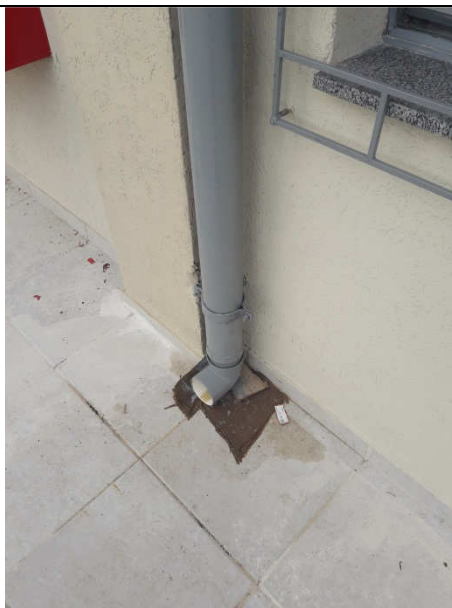
Figura 21 : corte do tubo em aço e instalação de joelho em PVC.

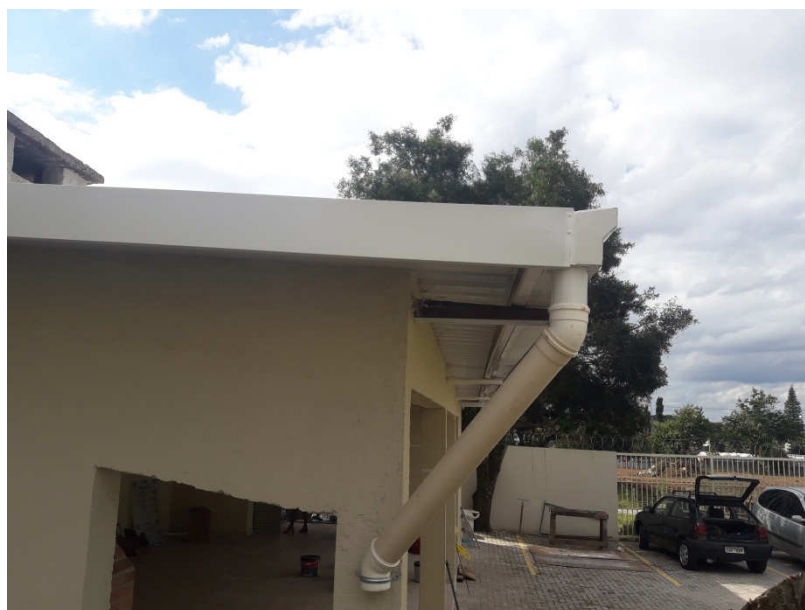
Figura 22 : beirais da cobertura e o acabamento metálico.

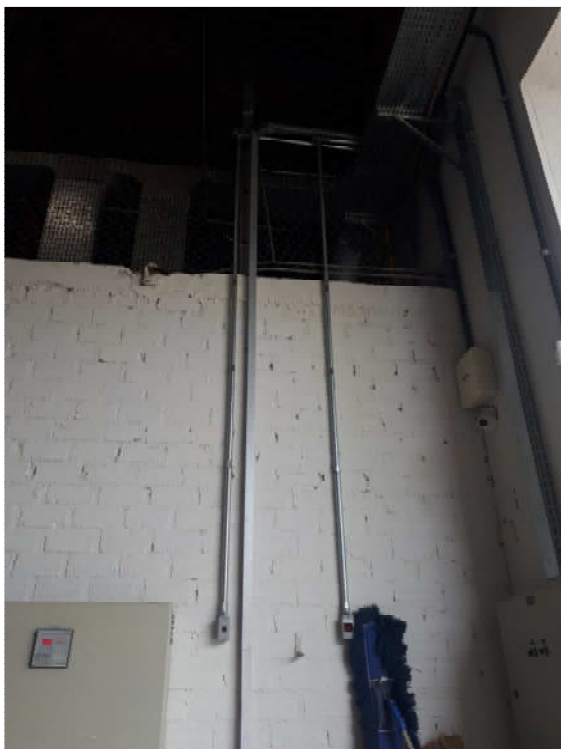
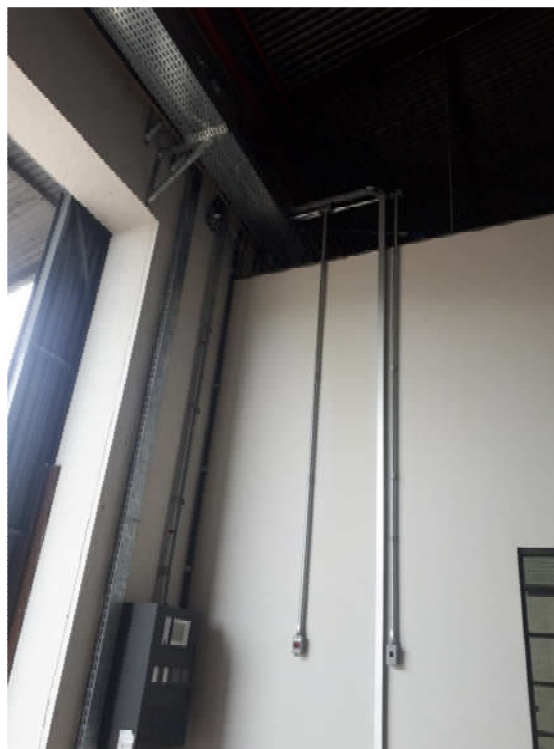
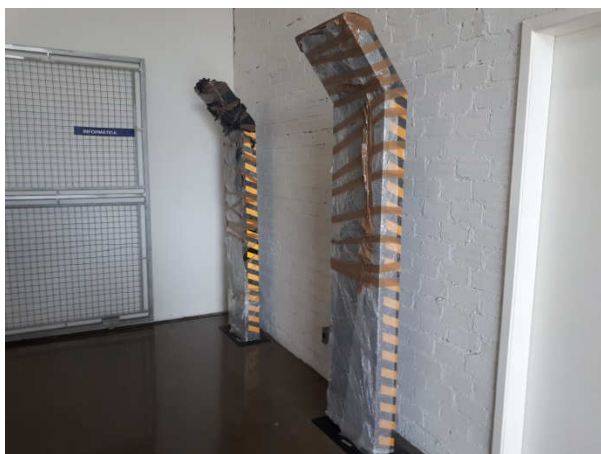
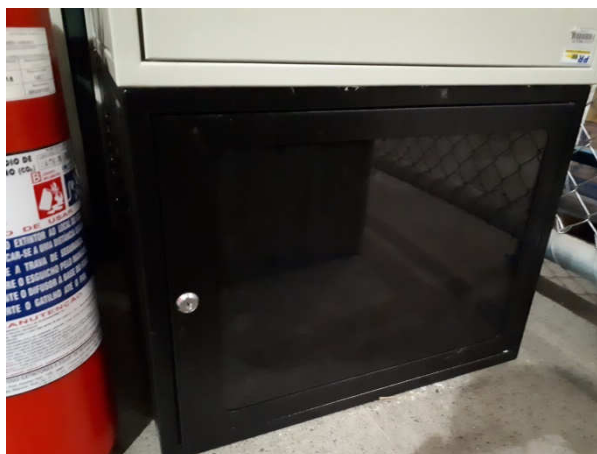
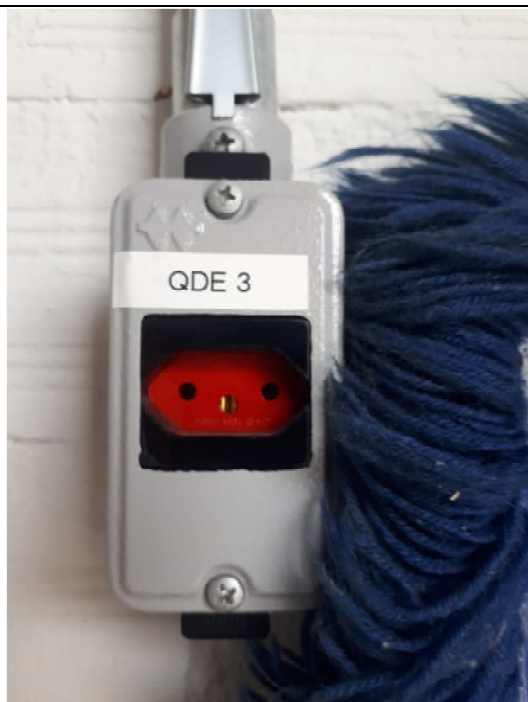
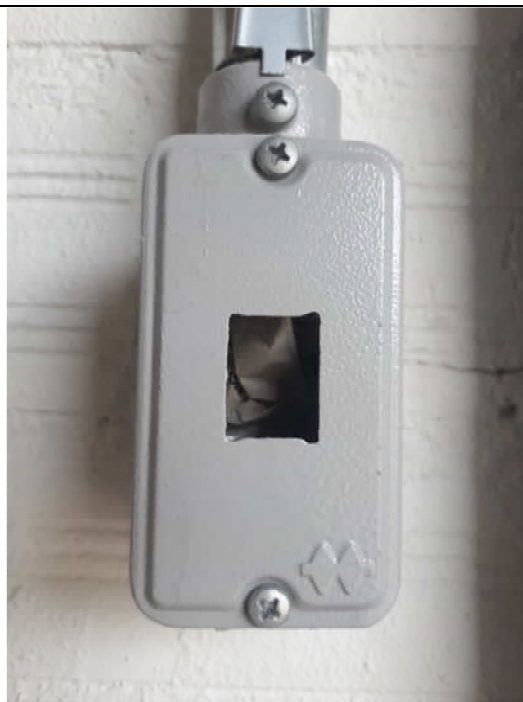
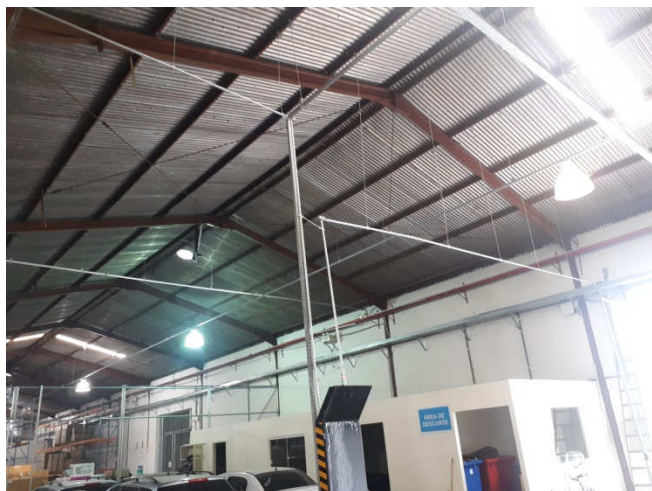
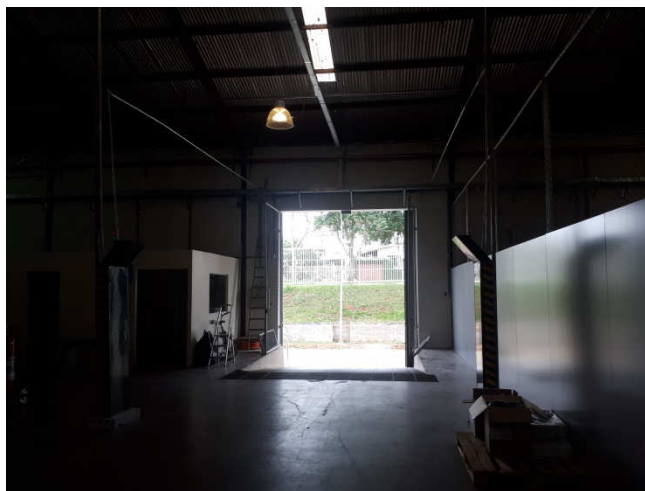
Figuras 01E - Pontos lógicos e elétricos para sistema RFID

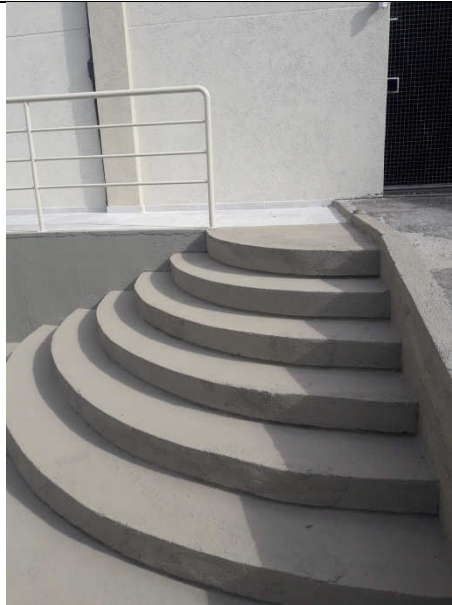
Figura 23: correção no piso de cimento queimado da escada.

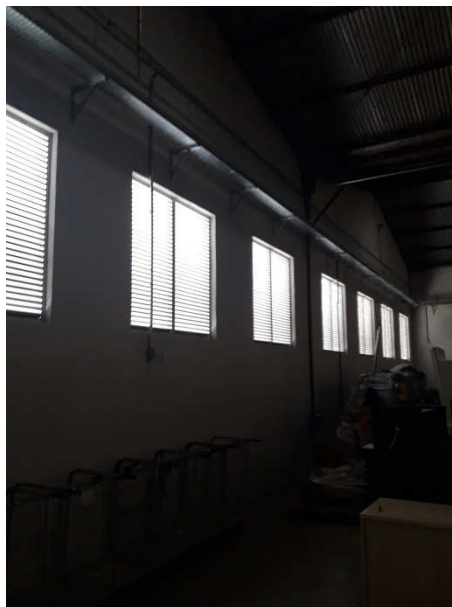
Figura 24: pinturas parede almoxarifado.

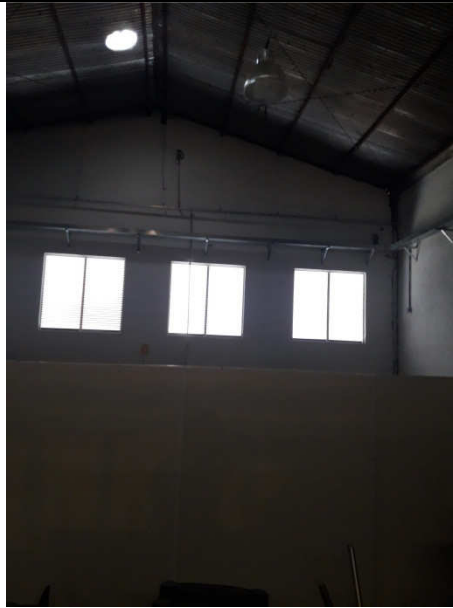
Figura 25: pinturas parede almojarifado.

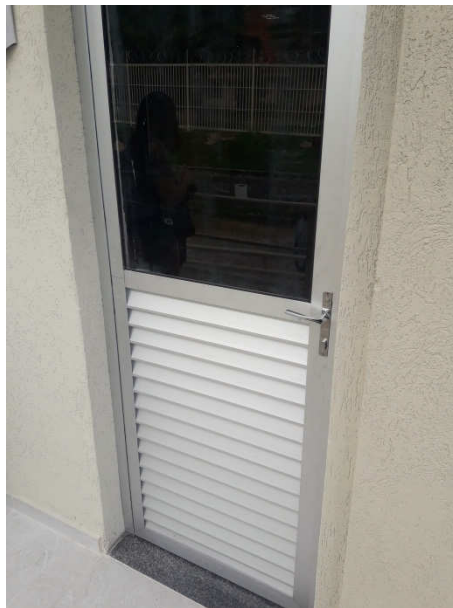
Figura 26: porta nova DMP.

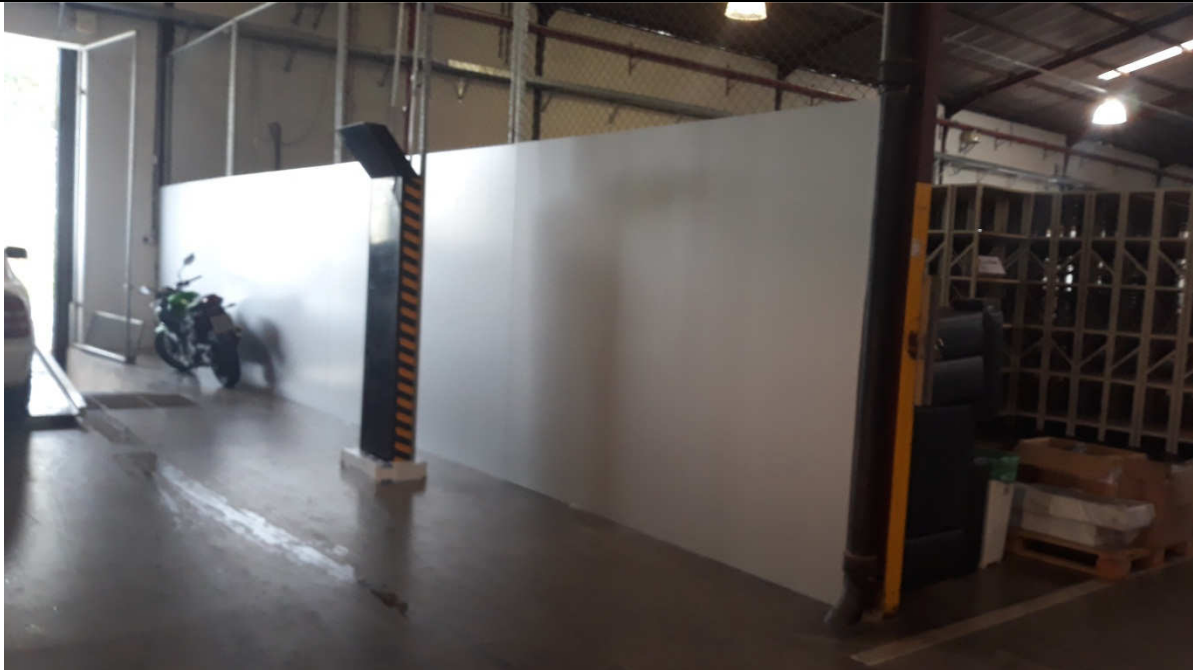
Figura 27: Painel em ACM
