RELATÓRIO FOTOGRÁFICO – 1ª MEDIÇÃO

OBRA: FINALIZAÇÃO DO FÓRUM TRABALHISTA DE APUCARANA
CONTRATADA: CONSTRUTORA DOTTO LTDA

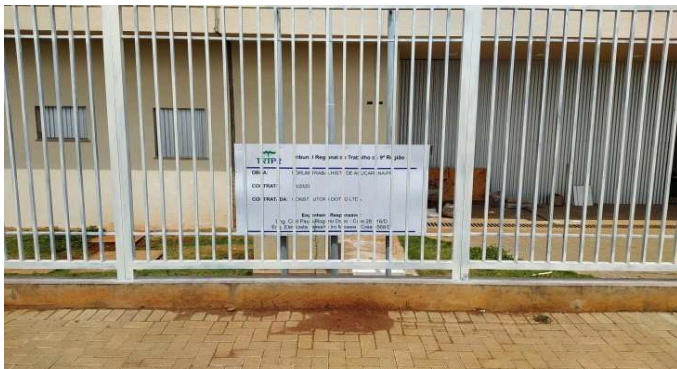
Figura 1.1

Placa de obra, fixada próximo à fachada frontal do imóvel

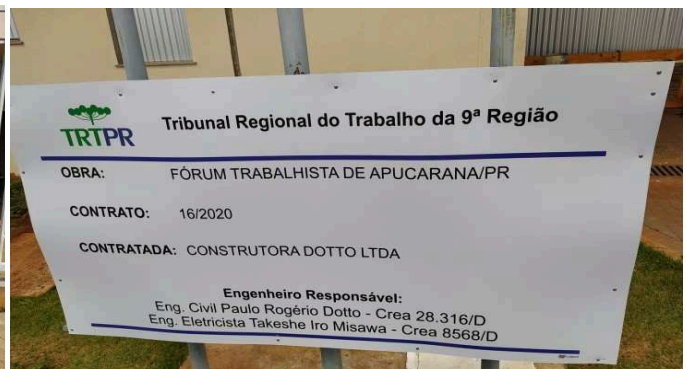
Figura 1.2

Detalhe da placa de obra, confeccionada em chapa metálica. O layout foi fornecido pela fiscalização.

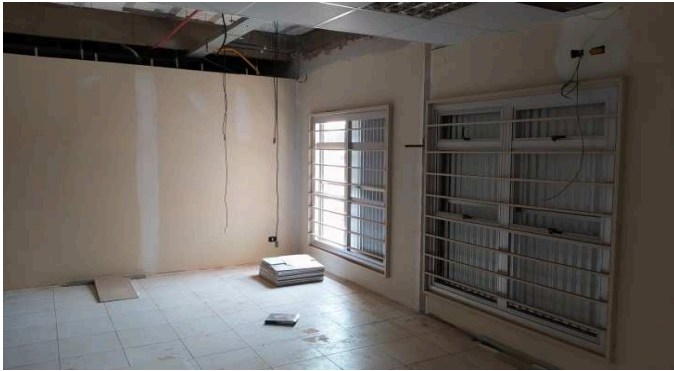
Figura 2.1

Região onde foi demolida a parede de gesso acartonado simples, que dividia a sala de testemunhas com o hall público.

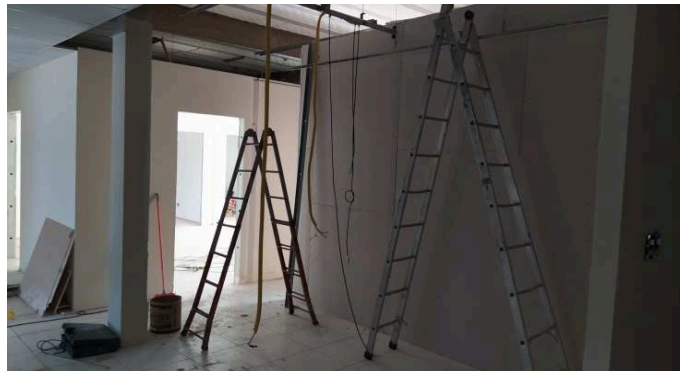
Figura 2.2

Região onde foi demolida a parede de gesso acartonado simples e duplo, que dividia o gabinete do juiz 2 com a secretaria e a sala de audiência 2 com a secretaria, respectivamente.

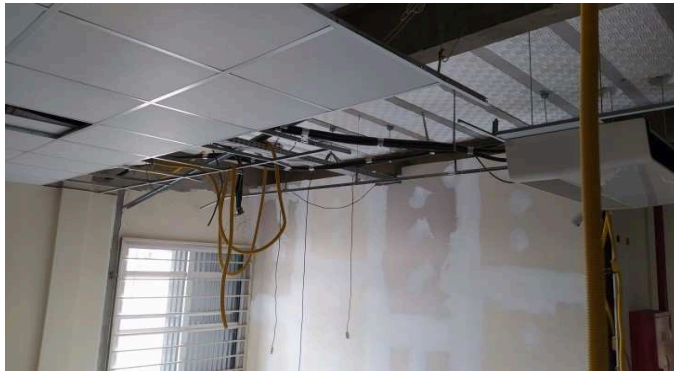
Figura 2.3

Região onde foi demolida a parede de gesso acartonado simples, que dividia a sala dos assistentes com o gabinete do juiz 1, no bloco da direita.

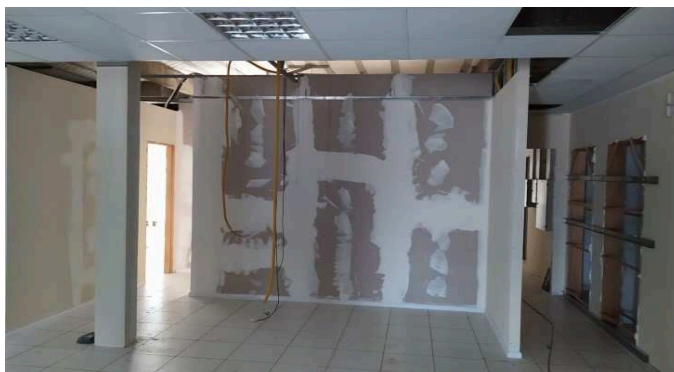
Figura 3.1

Parede de gesso acartonado simples, fazendo a nova divisão entre o gabinete do juiz 2 com a secretaria.

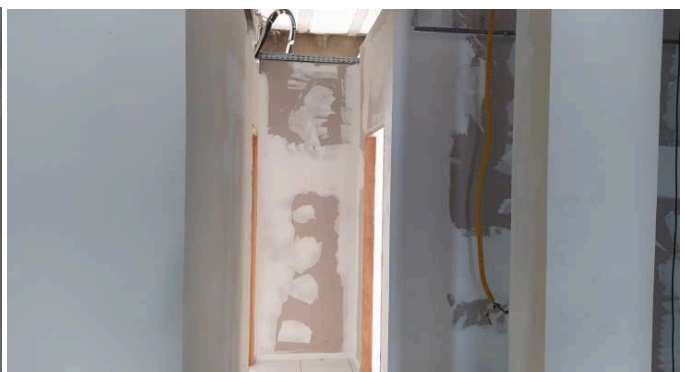
Figura 3.2

Paredes de gesso acartonado simples e duplo, instaladas nos ajustes de reposicionamento e nos fechamentos das portas da sala de audiência 2 e do gabinete do juiz 2.

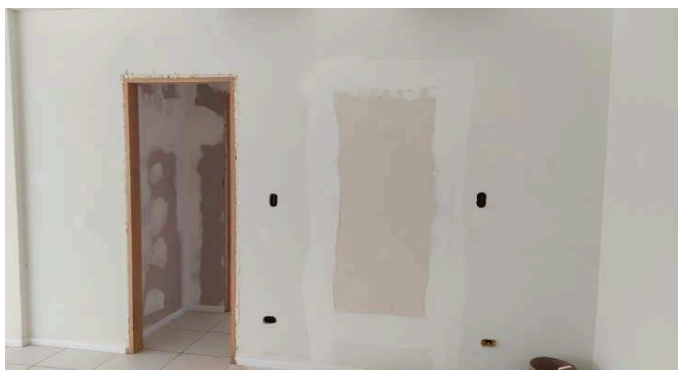
Figura 3.3

No detalhe, o vão de porta fechado com gesso acartonado duplo.

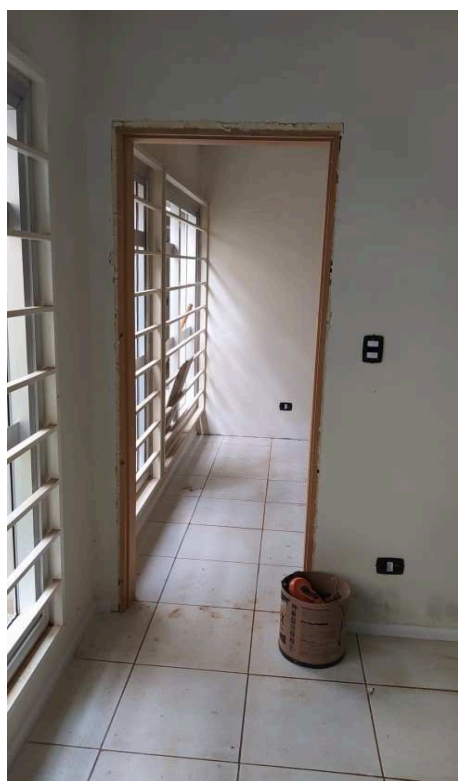
Figura 4.1

Batente para porta tamanho 80x210, acústica, instalado entre a sala de audiência 2 e o gabinete do juiz 2.

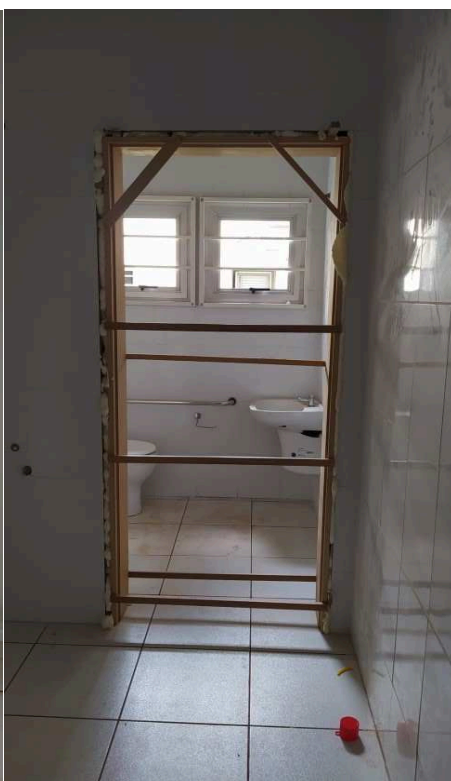
Figura 4.2

Batente para porta tamanho 90x210 para PNE, instalado no sanitário público PNE.

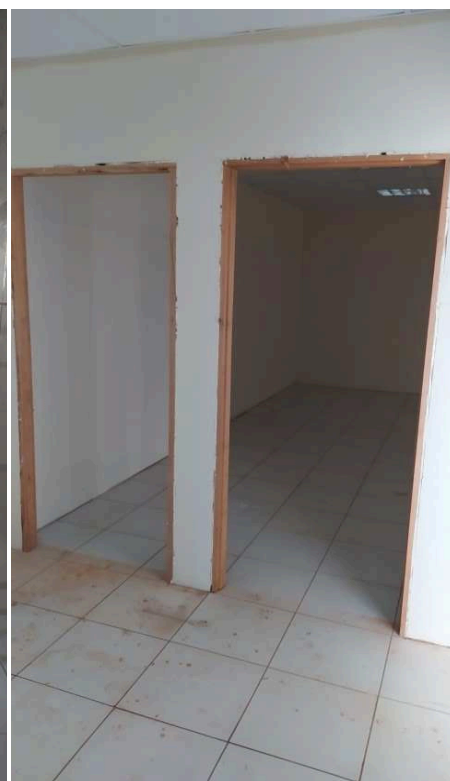
Figura 4.3

Batentes para portas tamanho 90x210, instalados na entrada da sala múltiplo uso maior.

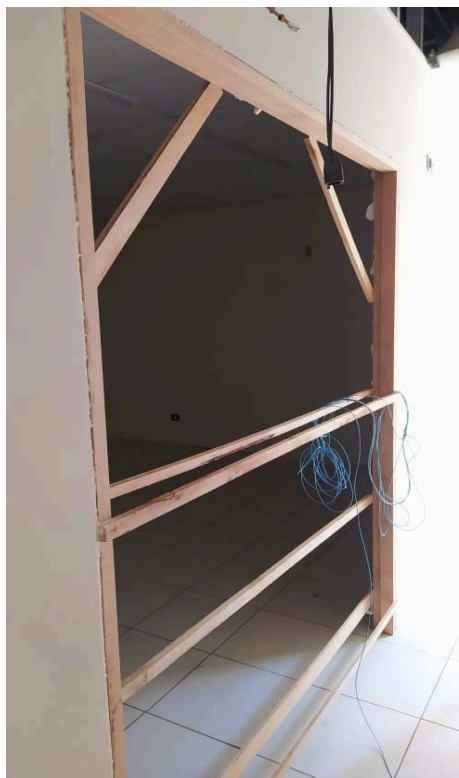
Figura 4.4

Batente para porta tamanho 180x210, instalado entre o arquivo e o corredor.

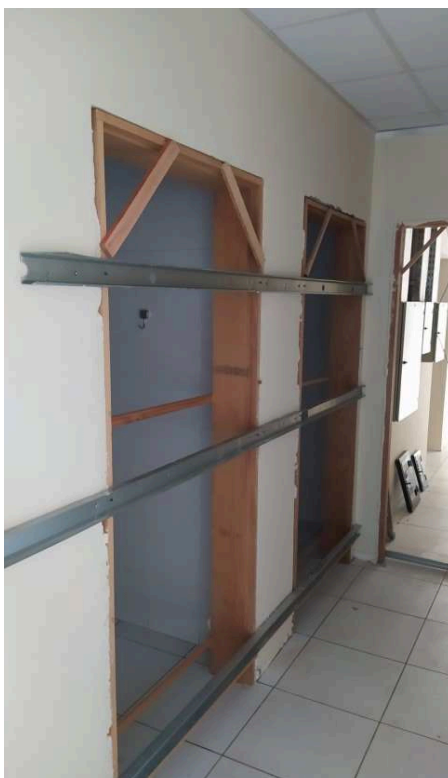
Figura 4.5

Batentes para portsa tamanho 90x210 para PNE, instalados nos sanitários da secretaria, no bloco esquerdo.

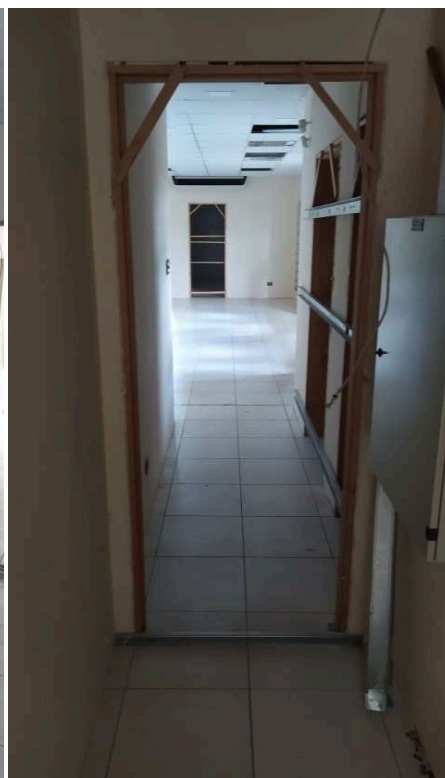
Figura 4.6

Batente para portas tamanho 90x210, instalado no meio do corredor, nos fundos da secretaria, no bloco esquerdo.

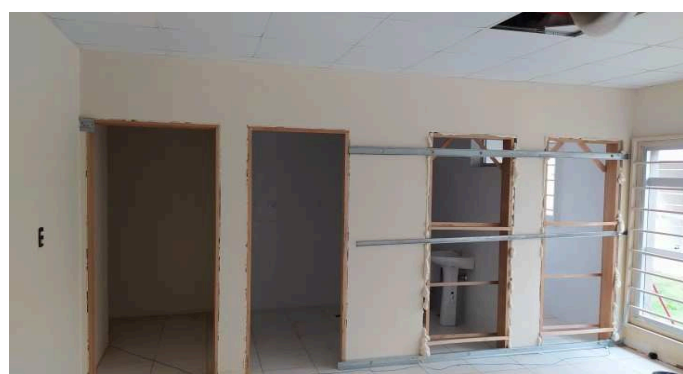
Figura 4.7

Batentes para portas tamanho 80x210 (as três mais a direita), instaladas nos sanitários e na copa da sala múltiplo-uso menor. Batente para porta tamanho 90x210 (aquela mais a esquerda) na saída da sala multiplo uso menor para o corredor lateral.

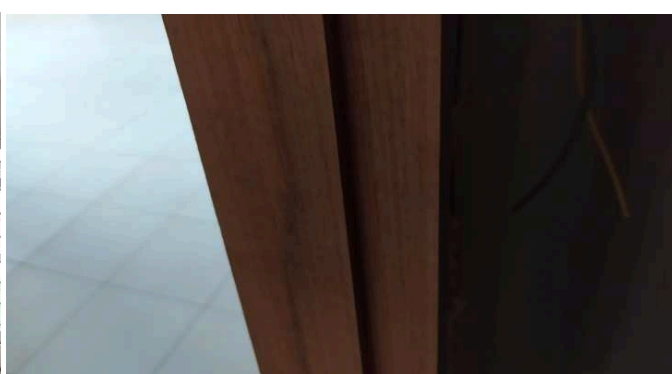
Figura 4.8

No detalhe, um perfil de batente já instalado.

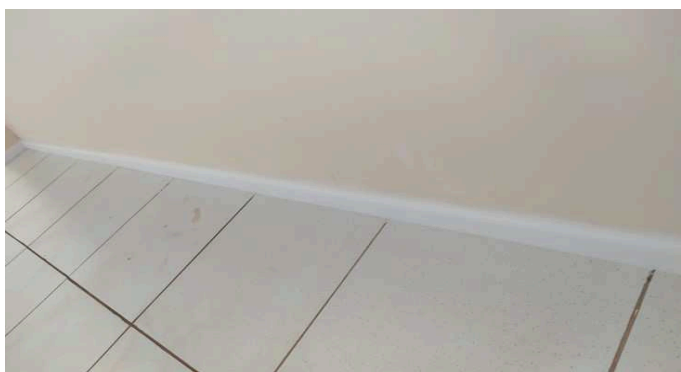
Figura 7.1

Rodapé instalado no gabinete do juiz 1, no bloco direito.

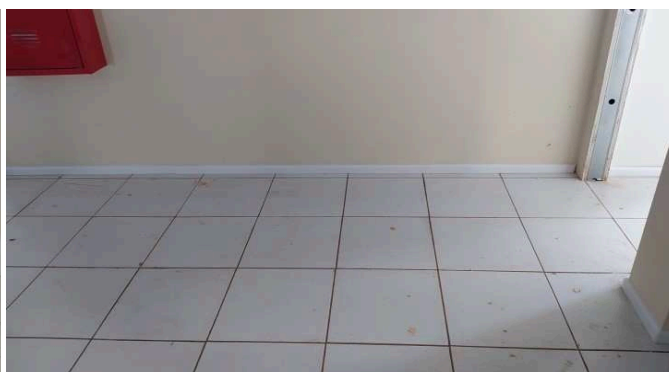
Figura 7.2

Rodapé instalado na secretaria, no bloco direito.

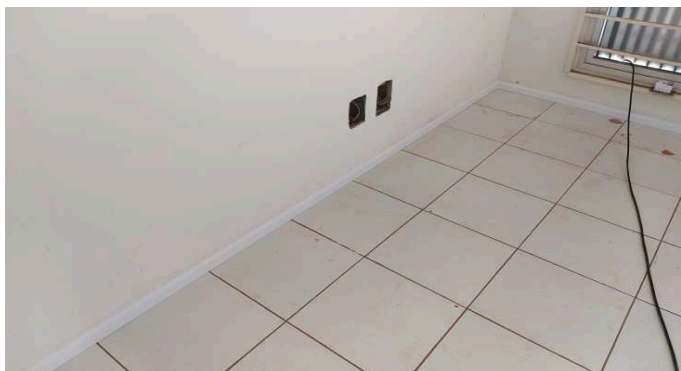
Figura 7.3

Rodapé instalado na sala de audiência 1, no bloco direito.

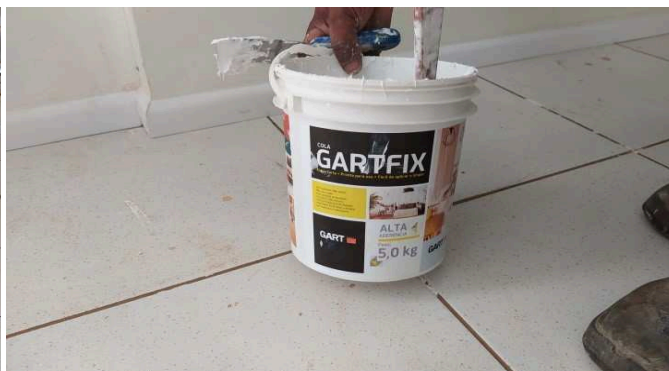
Figura 7.4

Detalhe da cola utilizada para fixação do rodapé.

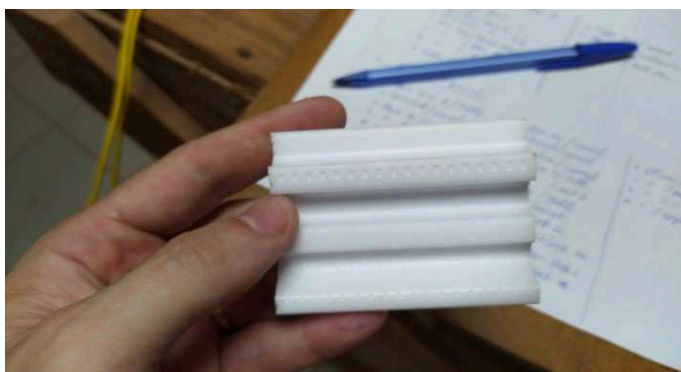
Figura 7.5

Detalhe da parte posterior do rodapé.

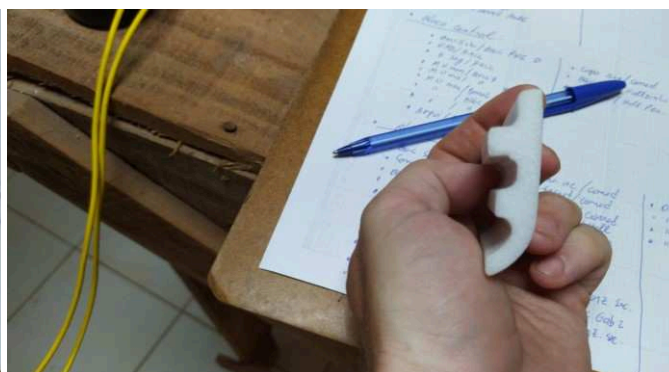
Figura 7.6

Detalhe do rodapé visto em perfil.

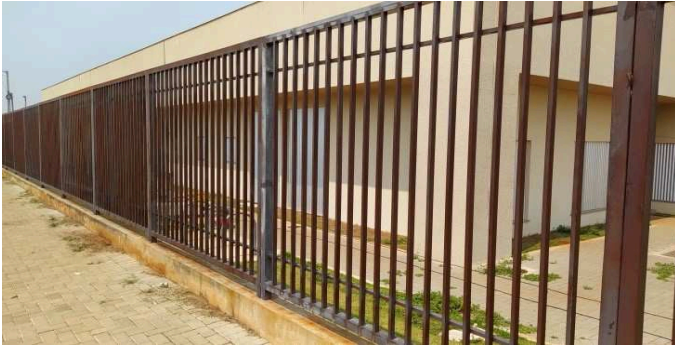
Figura 12.1

Gradil frontal, após a aplicação de neutralizador de ferrugem.

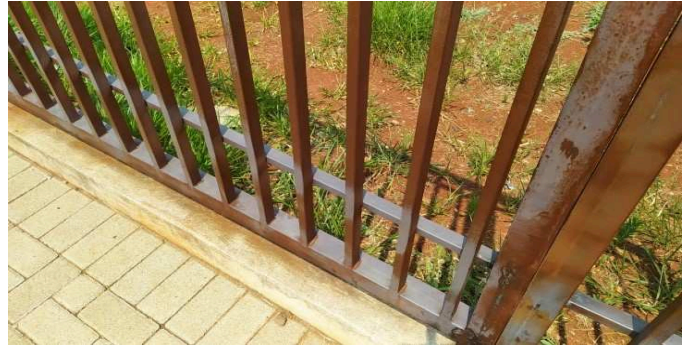
Figura 12.2

Gradil frontal, após a aplicação de neutralizador de ferrugem, no detalhe.

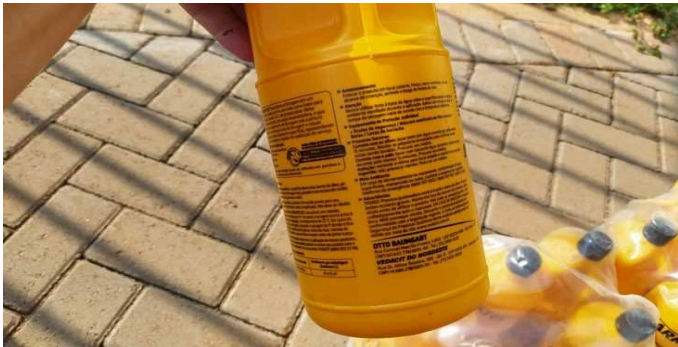
Figura 12.3

Uso do produto Armatec OX7, que é um neutralizador de ferrugem, em toda a extensão do gradil metálico, através de pistola pneumática.

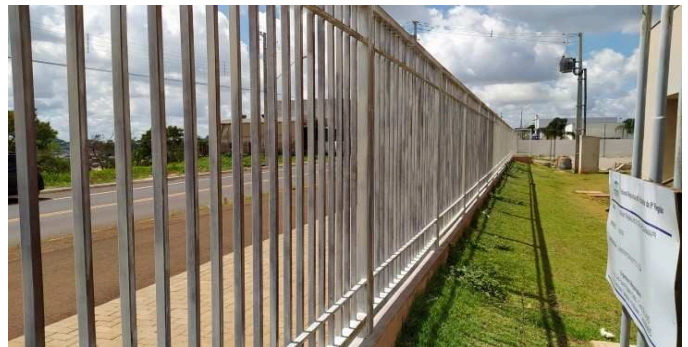
Figura 12.4

Aplicação de demão de fundo selador em toda a extensão do gradil frontal.

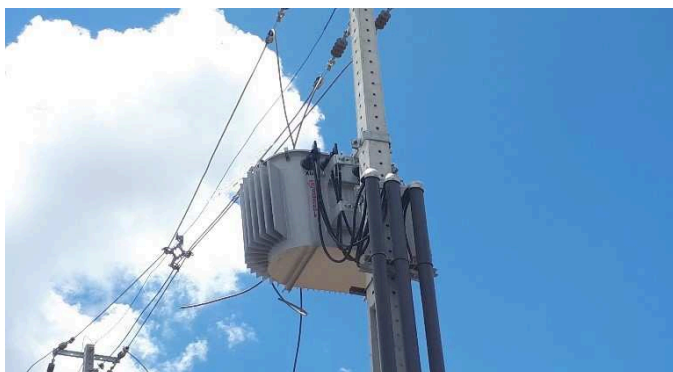
Figura 15.1

Transformador de tensão 225kVA, instalado no poste interno ao terreno do TRT.

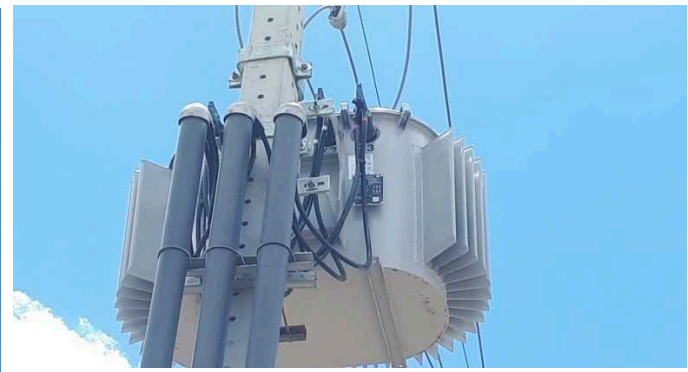
Figura 15.2

Transformador de tensão 225kVA, conexões do secundário.

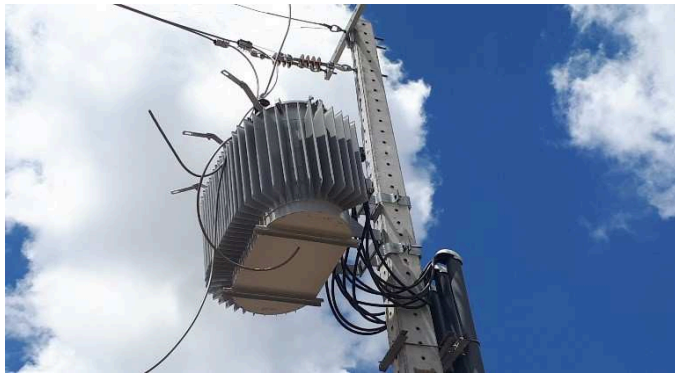
Figura 15.3

Transformador de tensão 225kVA, faltando conexão do primário.

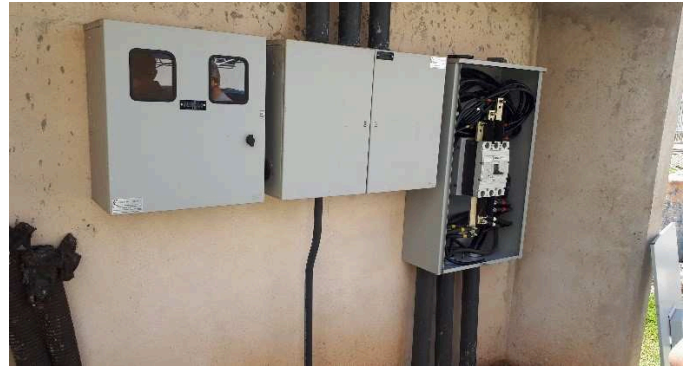
Figura 15.4

Entrada de energia, conexões dos ramais de incêndio e da edificação do TRT.

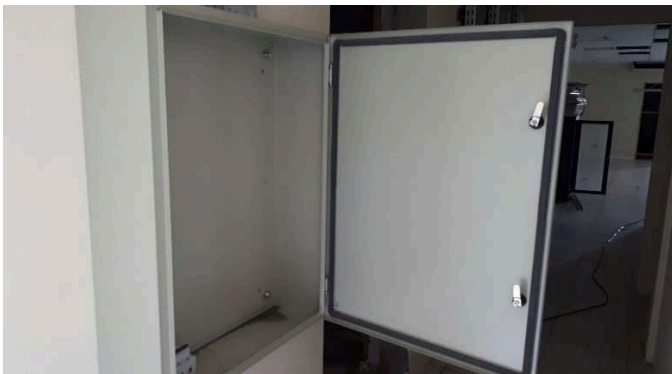
Figura 15.5

Quadro QDAC1 - somente caixa, faltando miolo, disjuntores, subtampa.

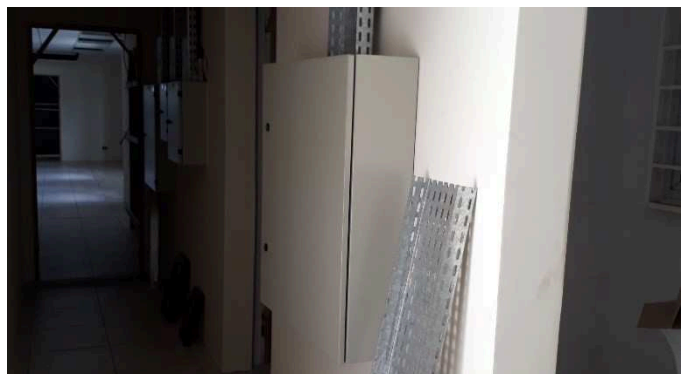
Figura 15.6

Quadro QDAC2 - somente caixa, faltando miolo, disjuntores, subtampa.

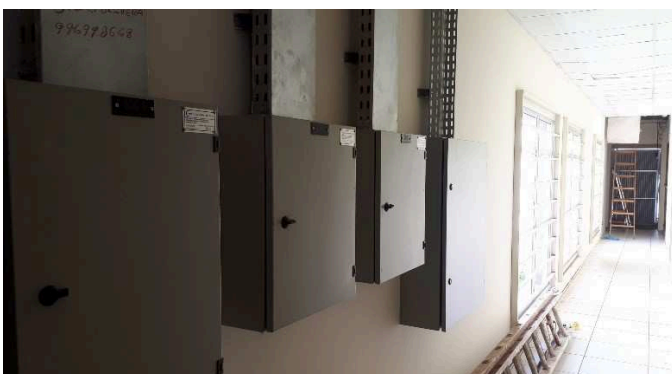
Figura 15.7

Quadro QDAC3 - visão geral de padronização externa com demais quadros.

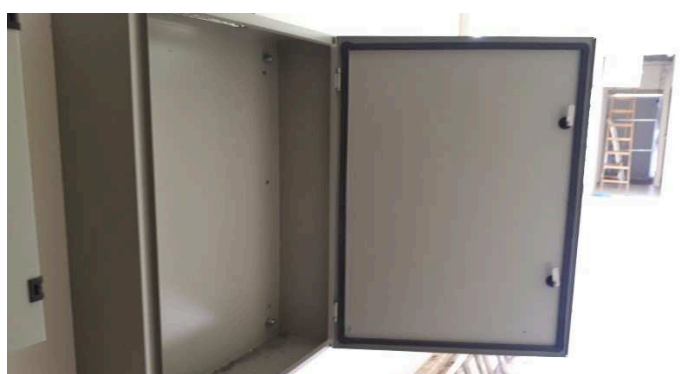
Figura 15.8

Quadro QDAC3 - somente caixa, faltando miolo, disjuntores, subtampa.

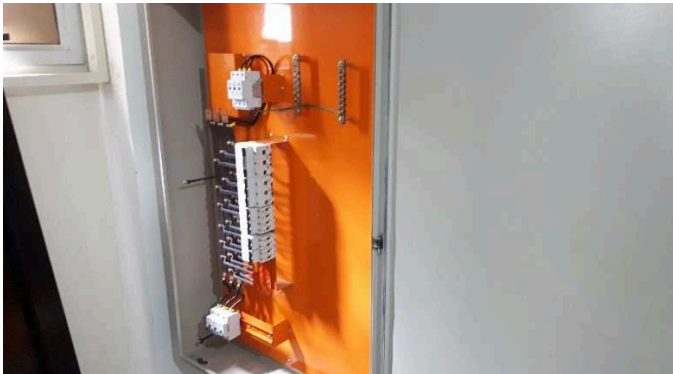
Figura 15.9

Quadro QDACG - início das adequações.

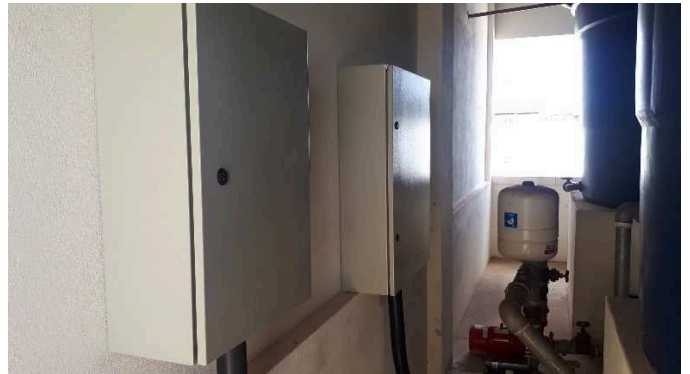
Figura 15.10

Quadros QDREC e QDINC - visão geral externa

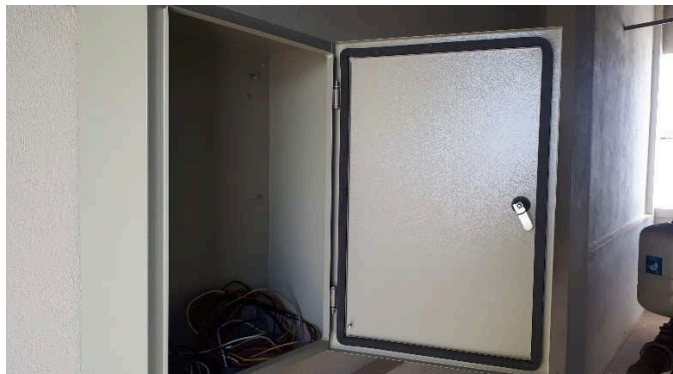
Figura 15.11

Quadro QDREC - somente caixa, faltando miolo, disjuntores, subtampa.

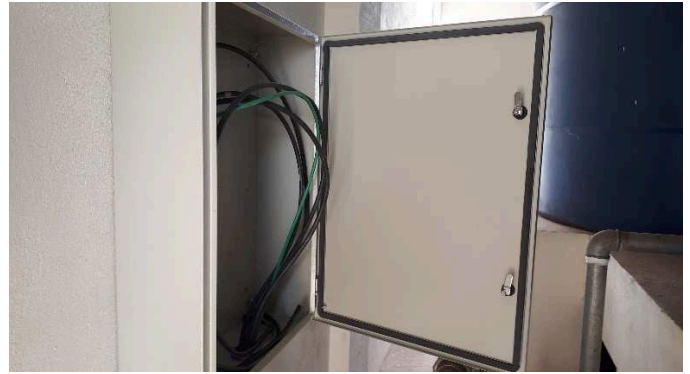
Figura 15.12

Quadro QDINC - somente caixa, faltando miolo, disjuntores, subtampa.
