RELATÓRIO FOTOGRÁFICO – 1ª MEDIÇÃO

OBRA: EXECUÇÃO DE OBRA DE ADEQUAÇÕES DO FÓRUM TRABALHISTA DE CURITIBA.

CONTRATADA: TOWER CONSTRUÇÃO CIVIL LTDA.

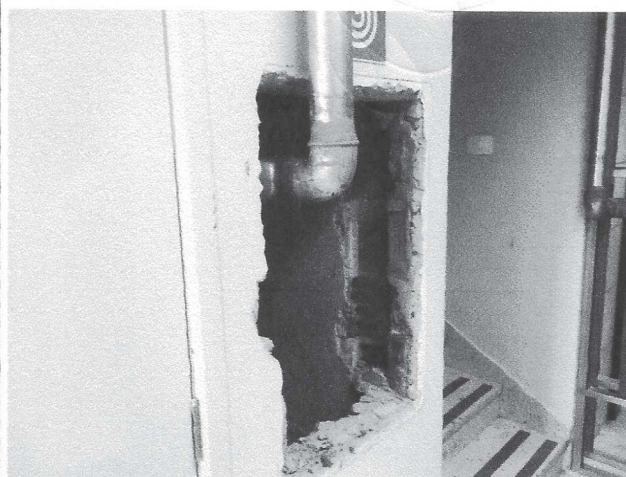
Figura 01: Remoção de hidrante existente.

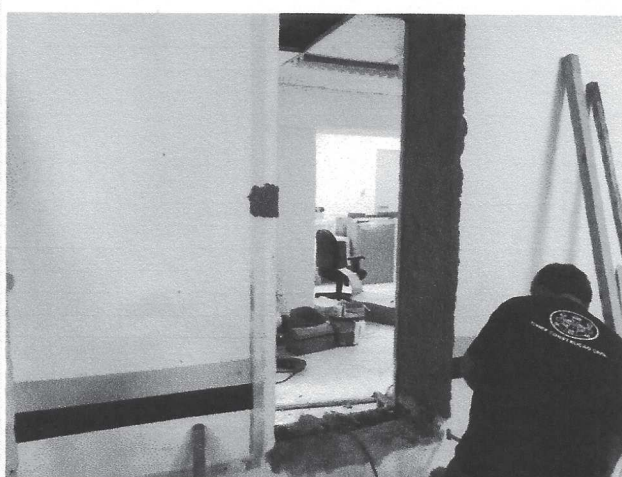
Figura 02: Remoção de porta existente.

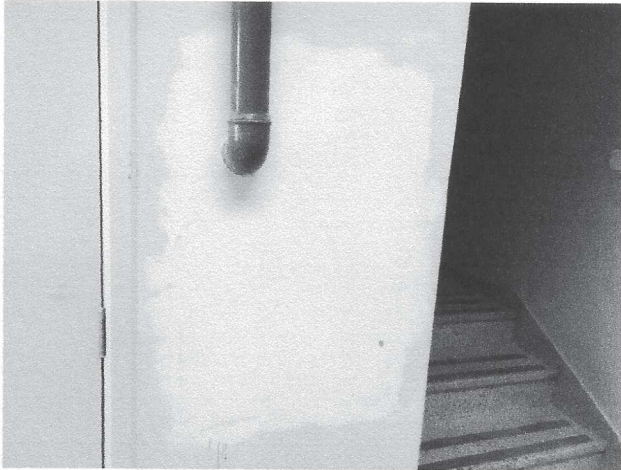
Figura 03: Fechamento em alvenaria, antigos hidrantes.

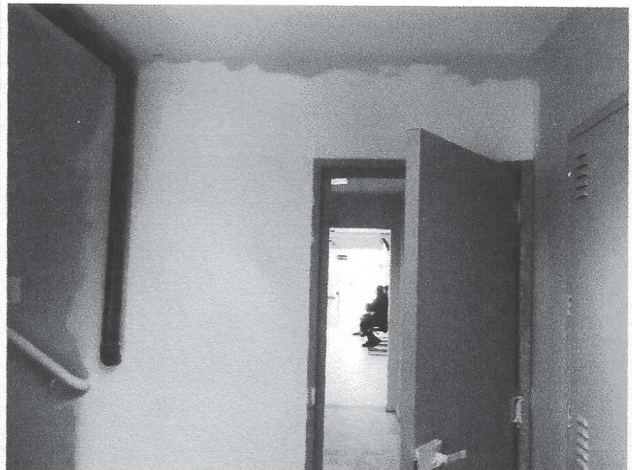
Figura 04: Instalação de parede drywall – escadas – 10º andar.

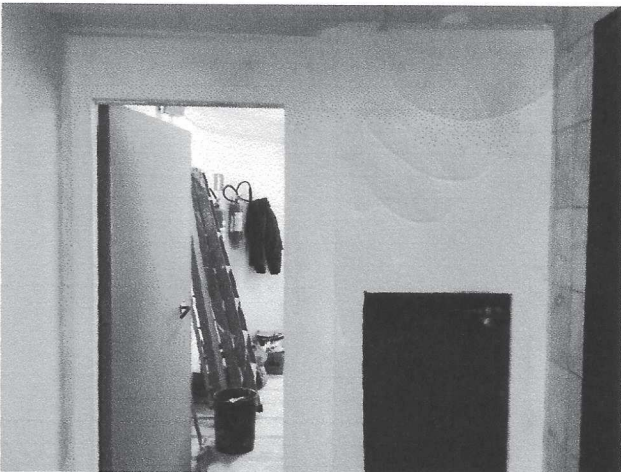
Figura 05: Instalação de parede drywall – escadas – 6º andar.

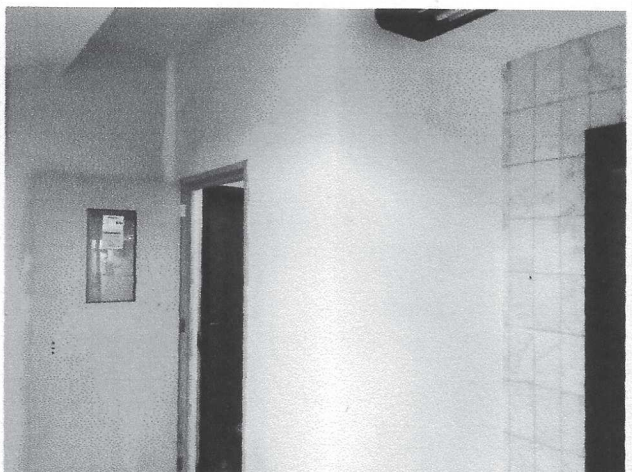
Figura 06: Instalação de parede drywall – escadas – térreo.

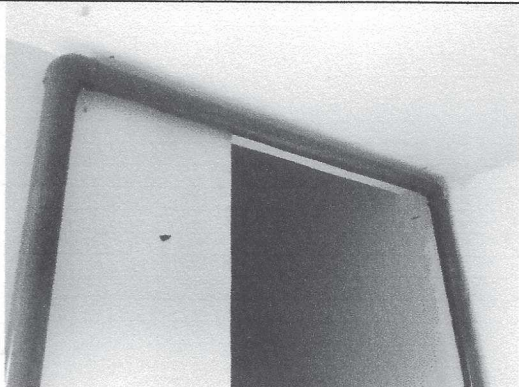
Figura 07: Tubulação hidráulica – 11º andar.

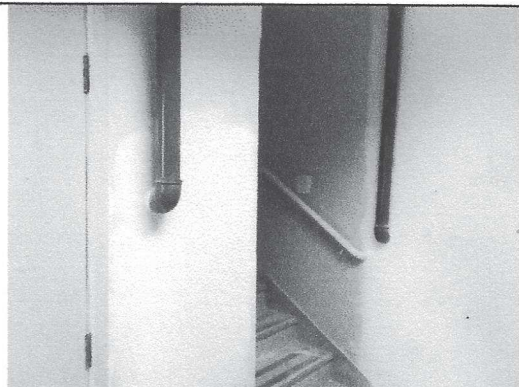
Figura 08: : Tubulação hidráulica – 7º andar.

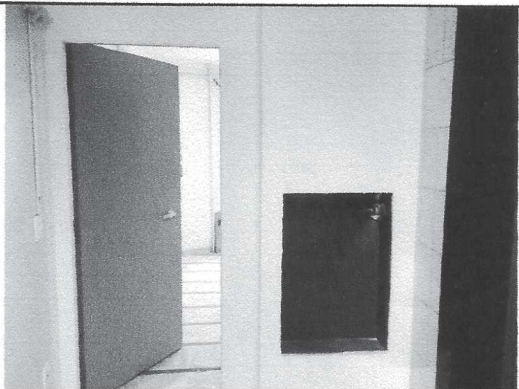
Figura 09: Caixa de hidrante – 10º andar.

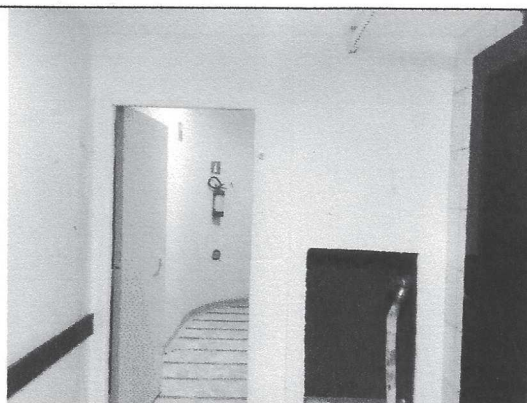
Figura 10: Caixa de hidrante – 1º andar

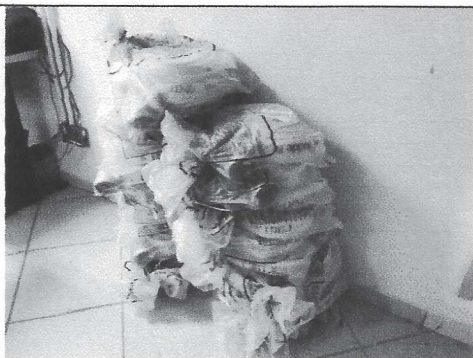
Figura 11: Fornecimento de mangueiras de incêndio.

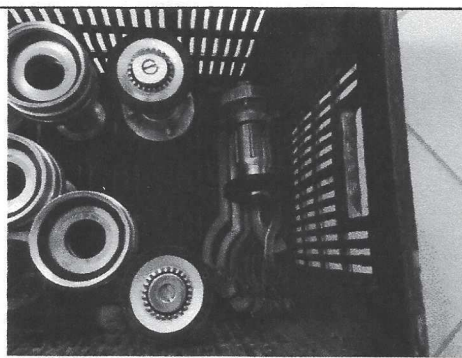
Figura 12: Fornecimento de esguichos e chaves STORZ

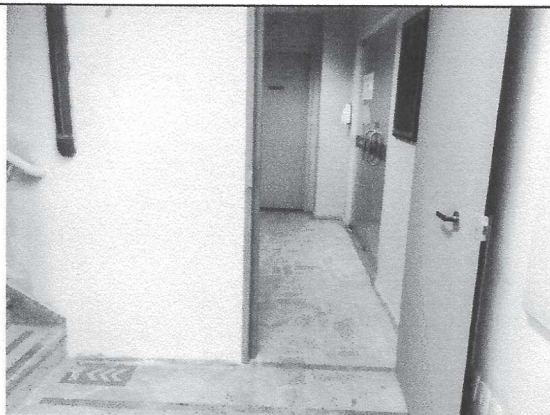
Figura 13: Porta corta-fogo – 9º andar.

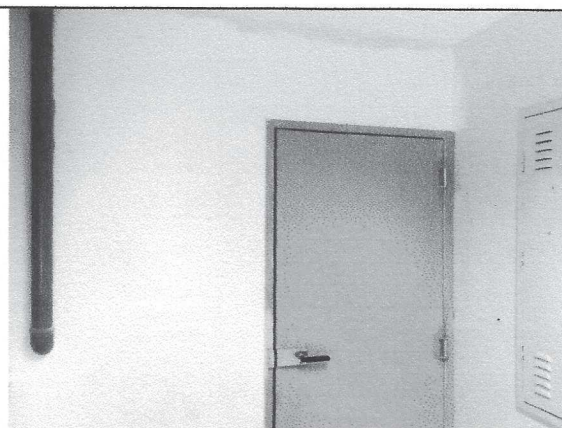
Figura 14 : Porta corta-fogo – 8º andar.

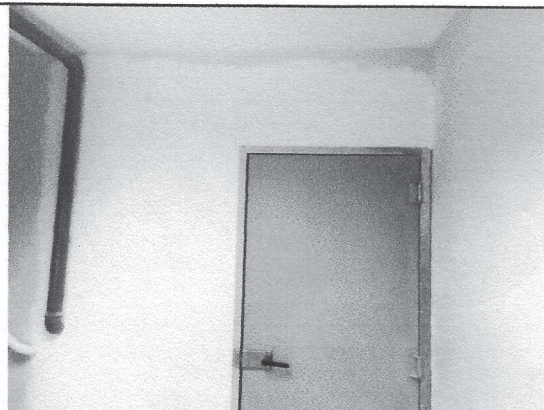
Figura 15: Porta corta-fogo – 7º andar.

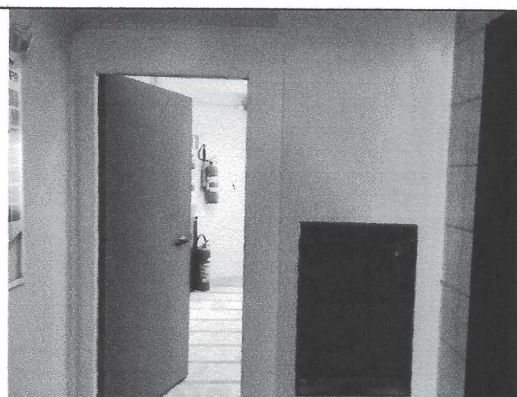
Figura 16: Porta corta-fogo – 4º andar.

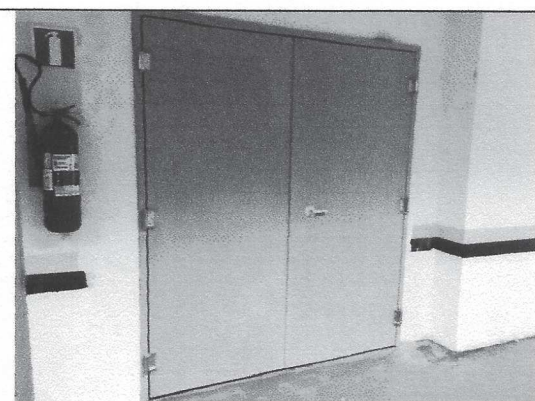
Figura 17: Porta corta-fogo dupla – térreo

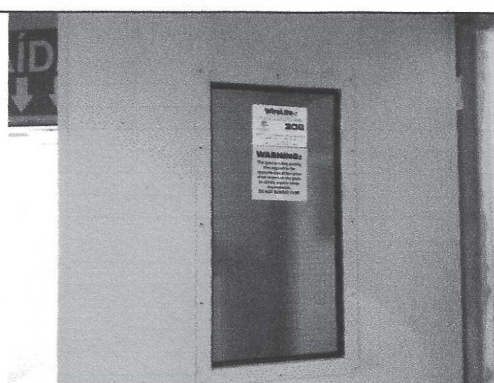
Figura 18: Porta corta-fogo com visor de vidro - térreo

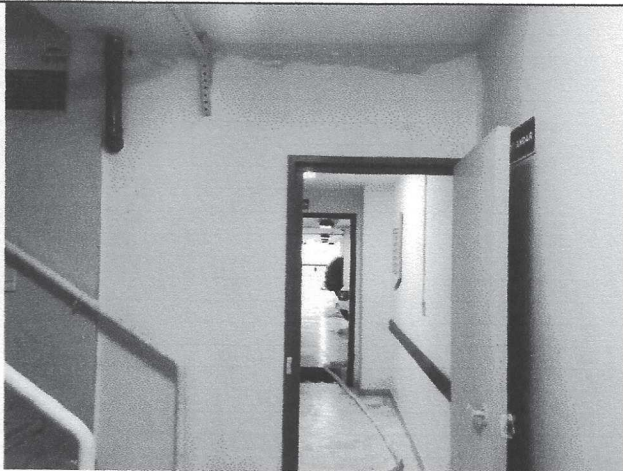
Figura 19: Emassamento parede dry-wall –
1º andar.

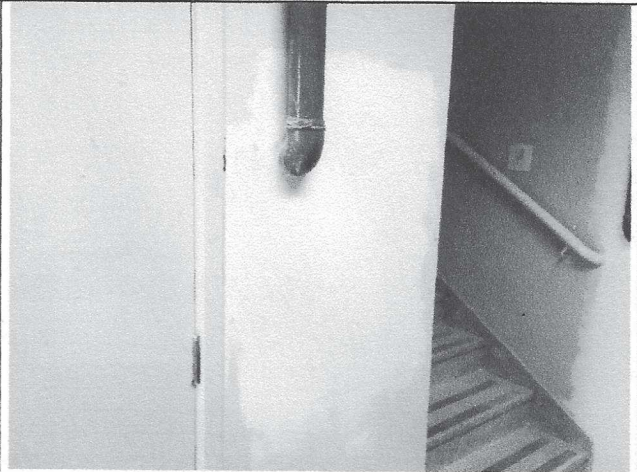
Figura 20 : Emassamento parede alvenaria
– 8º andar.

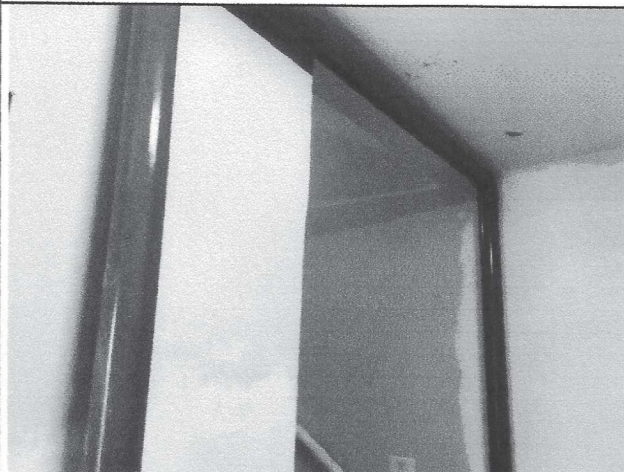
Figura 21: Pintura tubulação – 6º andar.

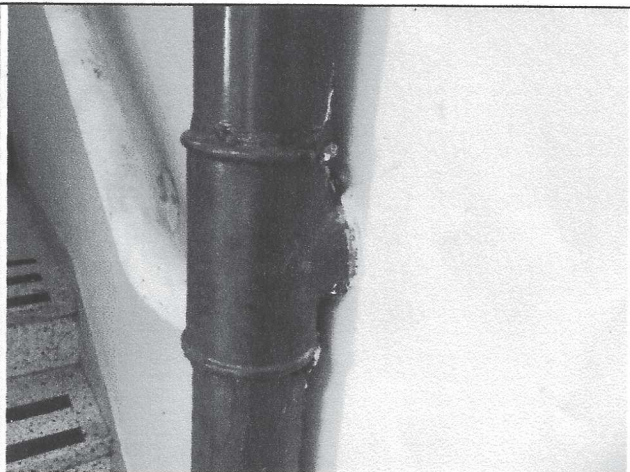
Figura 22: Pintura tubulação – 4º andar.

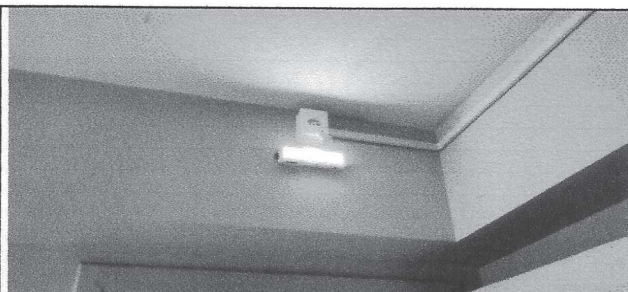
Figura 23: Luminária de emergência –
sobrepor parede.

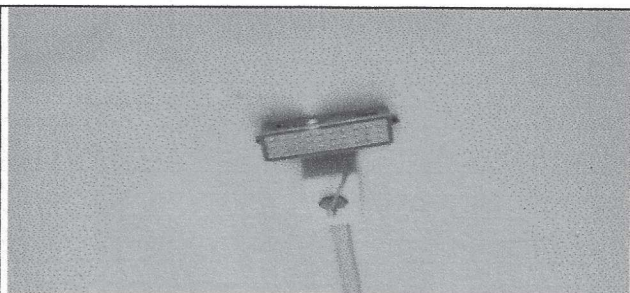
Figura 24: Luminária de emergência –
sobrepor laje.

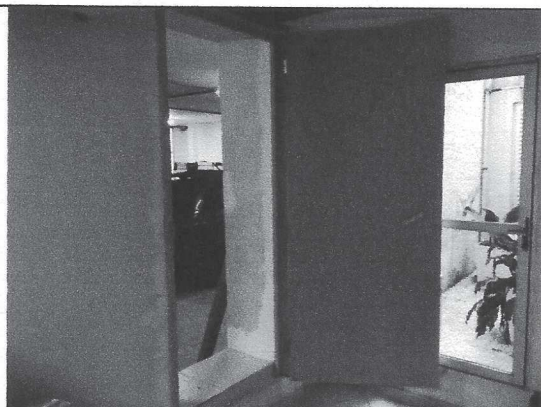
Figura 25: Porta corta-fogo – TRT 400 –
acesso à garagem.

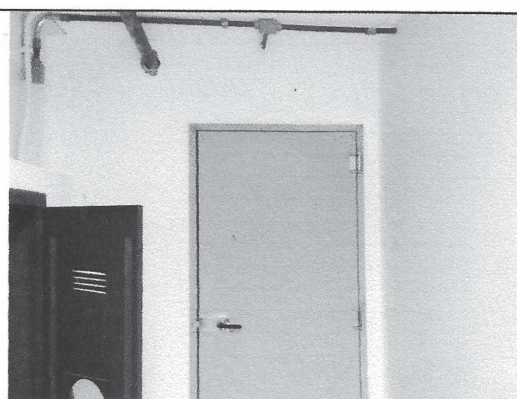
Figura 26: : Porta corta-fogo – TRT 400 –
acesso à 14ª VT.
