RELATÓRIO FOTOGRÁFICO – 1ª MEDIÇÃO

OBRA: ADEQUAÇÕES NA VARA DO TRABALHO DE CAMPO MOURÃO
CONTRATADA: COVIARTES MATERIAIS DE CONSTRUÇÃO LTDA

Considerando a instituição da Comissão de Recebimento e Fiscalização das ADEQUAÇÕES NA VARA DO TRABALHO DE CAMPO MOURÃO, objeto do Contrato Nº 029/2020, PO 21/2020, com efeitos através do despacho exarado pelo Sr. Ordenador da Despesa, os componentes abaixo elencados apresentam o relatório fotográfico das vistorias realizadas, que tiveram como objetivo a fiscalização dos serviços executados pela Contratada, no período de 19/10/2020 até 19/11/2020 (primeira etapa).

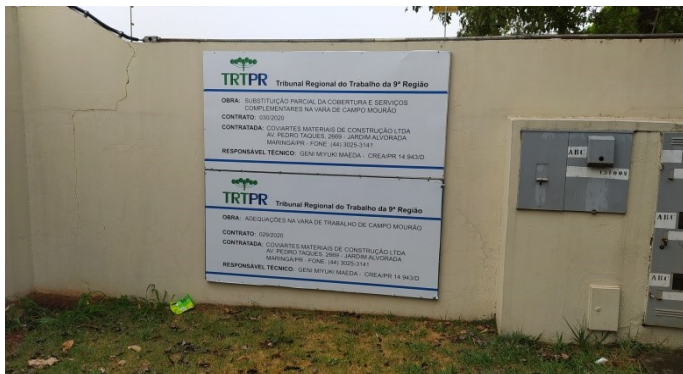
Figura 1.1

Placa de obra (a placa inferior é a que se refere ao Contrato 029/2020 - PO 21/2020).

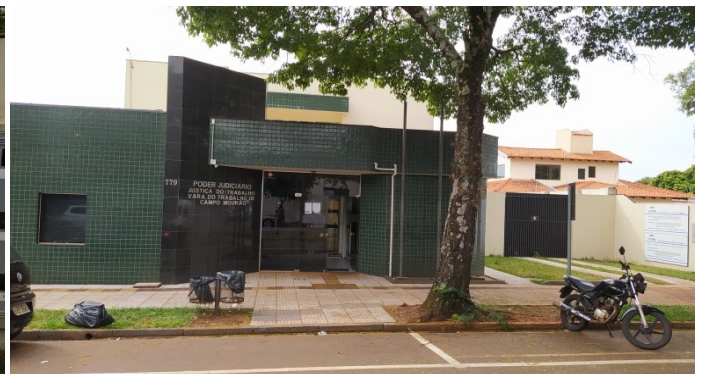
Figura 1.2

Detalhe da fachada frontal, com a placa de obra localizada à direita, no muro da divisa leste.

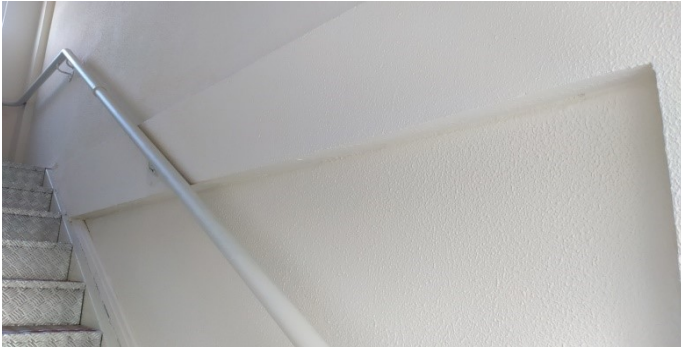
Figura 8.1

Pintura interna das paredes da escada de acesso restrito, na cor palha.

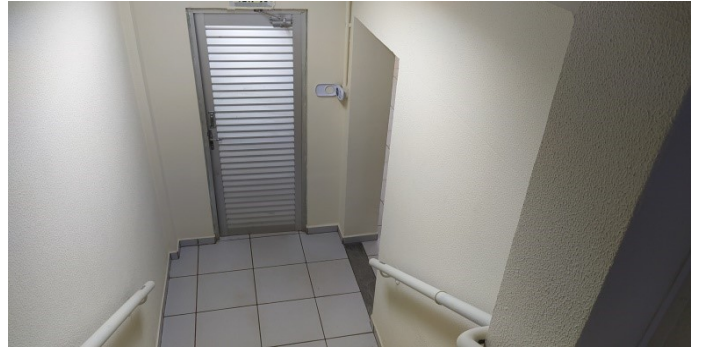
Figura 8.2

Pintura interna das paredes da escada de acesso restrito, na cor palha.

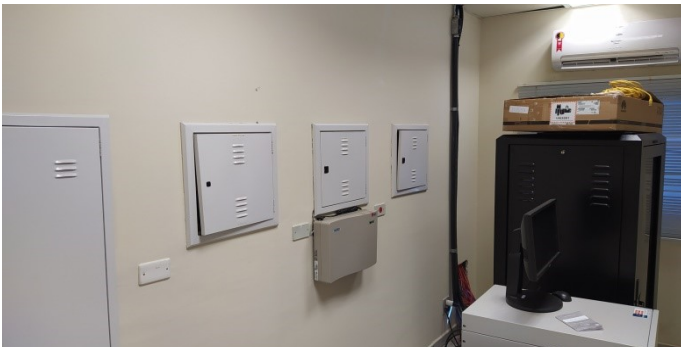
Figura 8.3

Pintura das paredes da sala técnica, na cor palha.

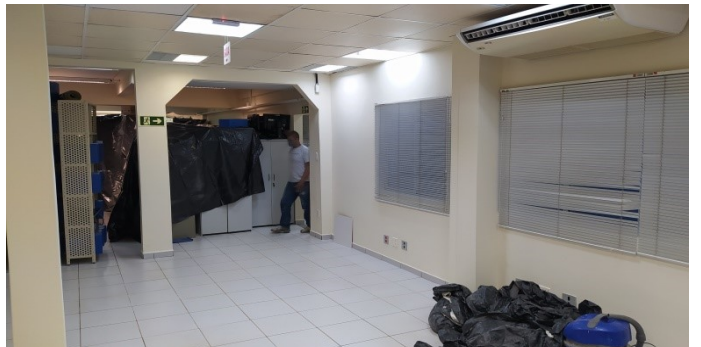
Figura 8.4

Pintura das paredes da secretaria, parte posterior, na cor palha.

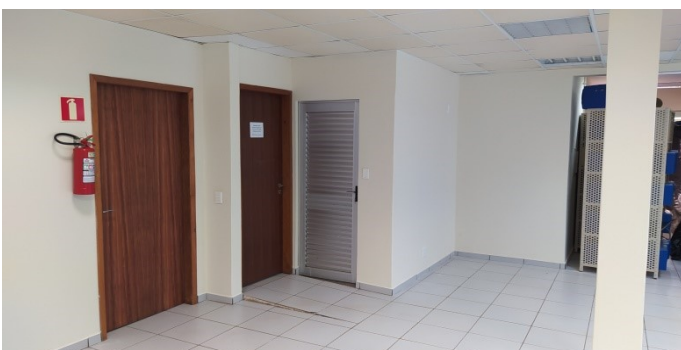
Figura 8.5

Pintura das paredes da secretaria, parte posterior, na cor palha.

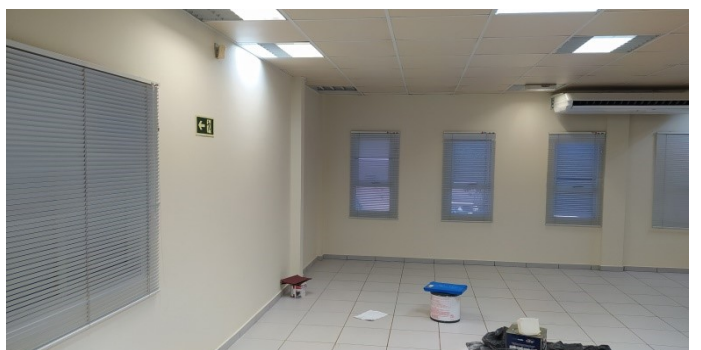
Figura 8.6

Pintura das paredes da secretaria, parte posterior, na cor palha.

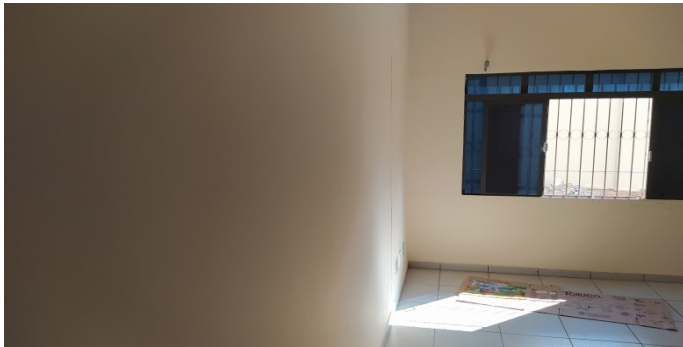
Figura 8.7

Pintura das paredes da sala dos oficiais, na cor palha.

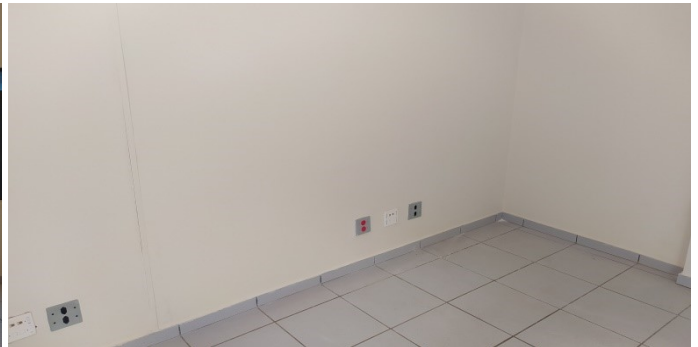
Figura 8.8

Pintura das paredes da sala dos oficiais, na cor palha.

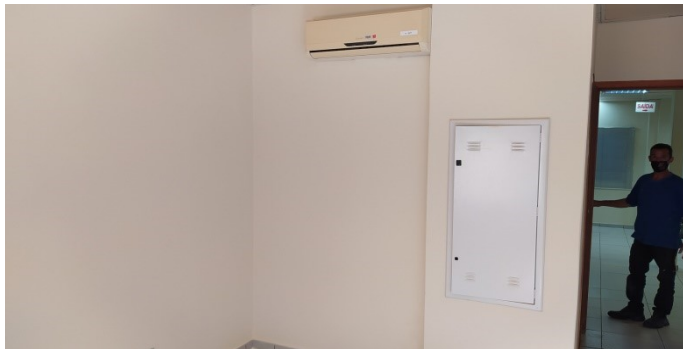
Figura 8.9

Pintura das paredes da sala dos oficiais, na cor palha.

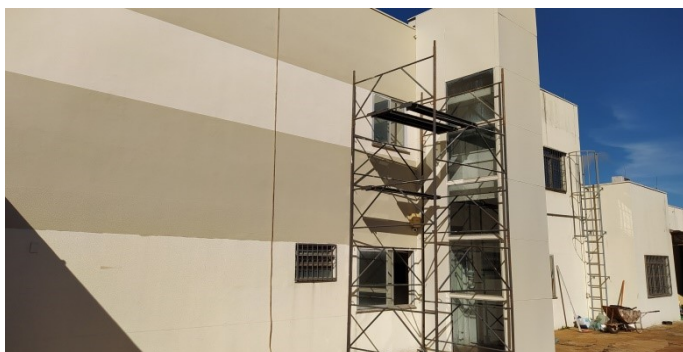
Figura 9.1

Andaime montado e pintura parcialmente executada nas cores doric white e silken web, na fachada leste.

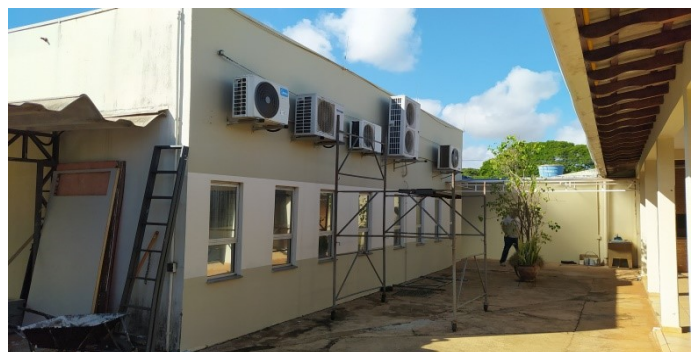
Figura 9.2

Andaime montado e pintura finalizada nas cores doric white e silken web, na fachada posterior.

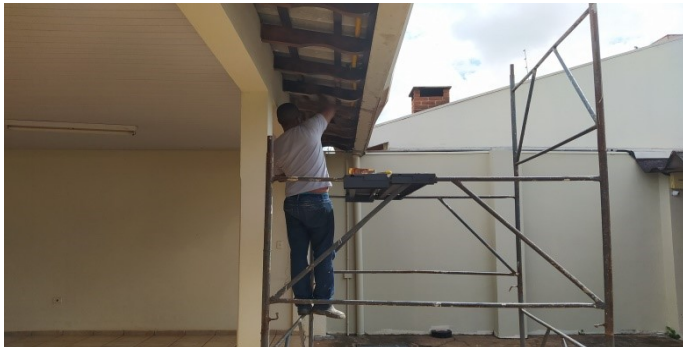
Figura 9.3

Pintor utilizando andaime metálico para efetuar a aplicação de verniz no beiral da edícula.

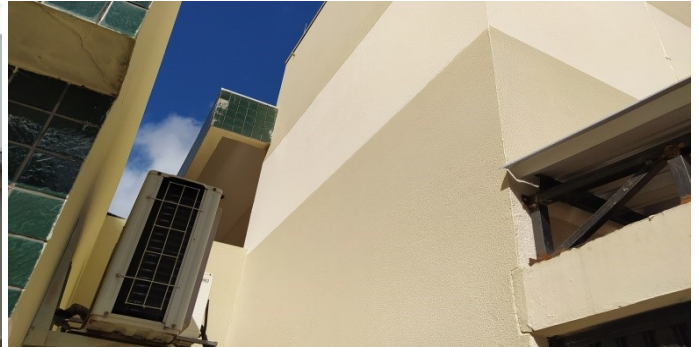
Figura 9.4

Pintura parcialmente executada na fachada frontal.

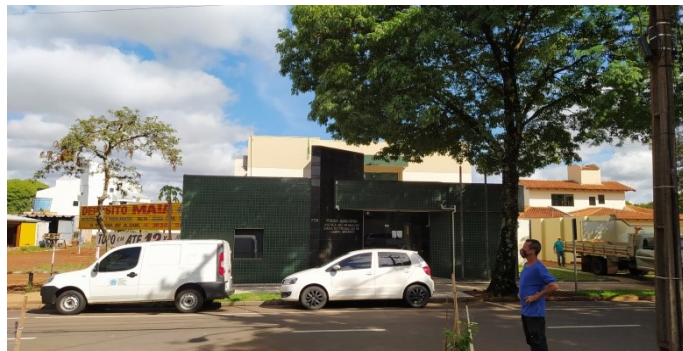
Figura 9.5

Pintura parcialmente executada na fachada frontal.

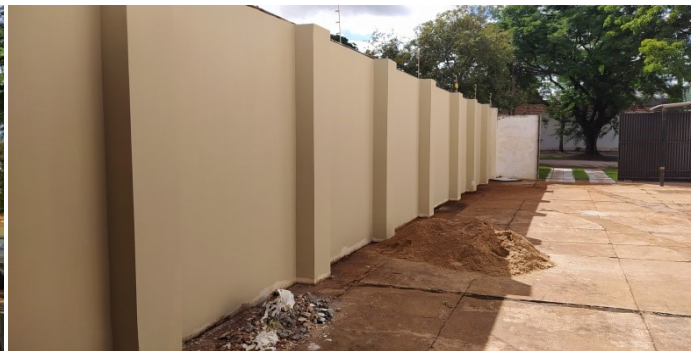
Figura 9.6

Pintura do muro na cor silken web, fachada leste.

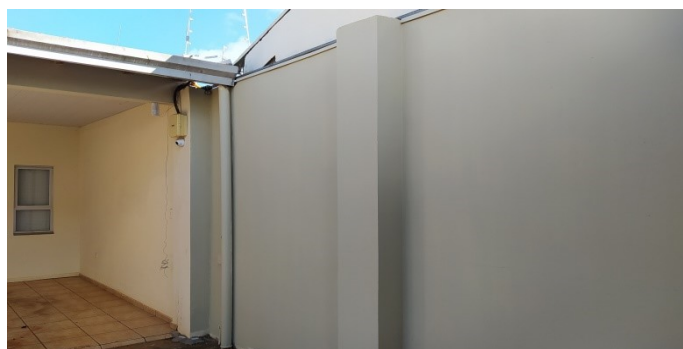
Figura 9.7

Pintura do muro na cor silken web, fachada leste.

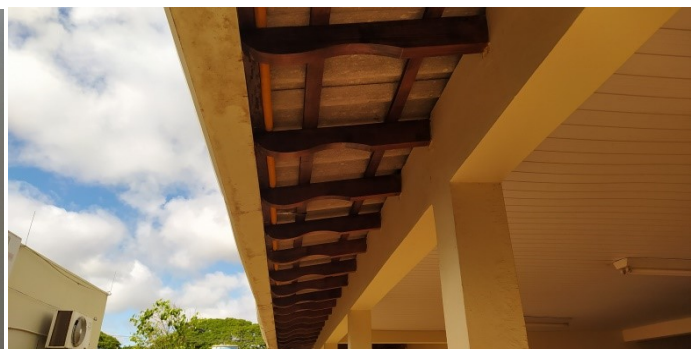
Figura 9.8

verniz aplicado no beiral da edícula.
