RELATÓRIO FOTOGRÁFICO – 2ª MEDIÇÃO

OBRA: EXECUÇÃO DE OBRA DE ADEQUAÇÕES DO FÓRUM TRABALHISTA DE ARAUCÁRIA.

CONTRATADA: TEK TECNOLOGIA LTDA.

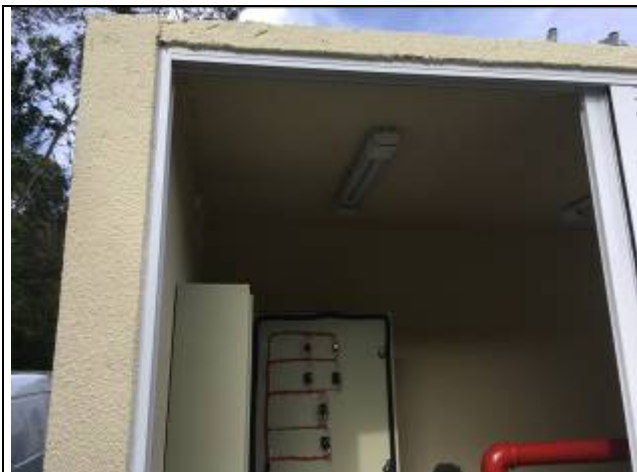
Figura 01: Pintura externa casa de bombas.

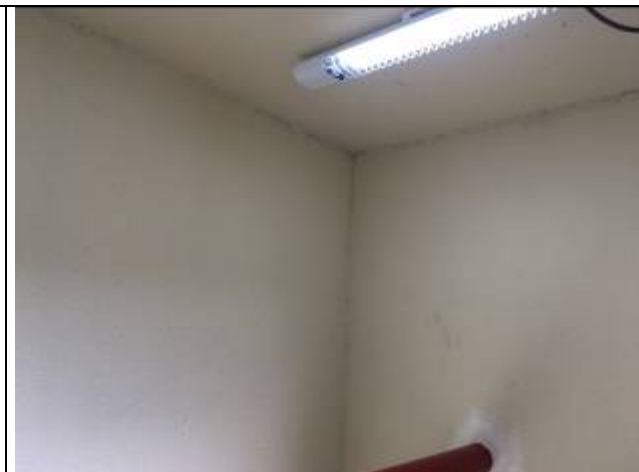
Figura 02: pintura interna casa de bombas.

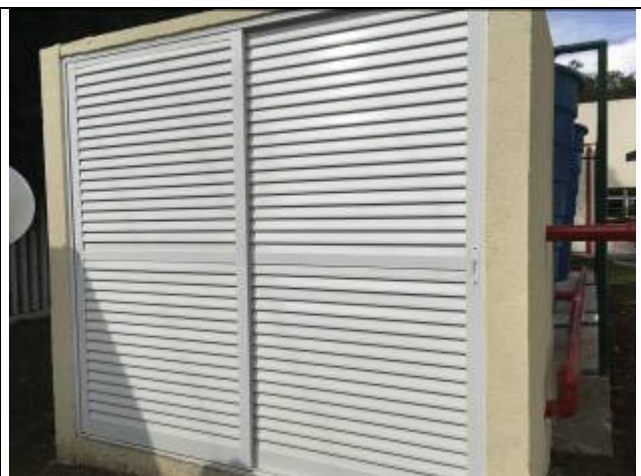
Figura 03: Porta veneziana instalada.

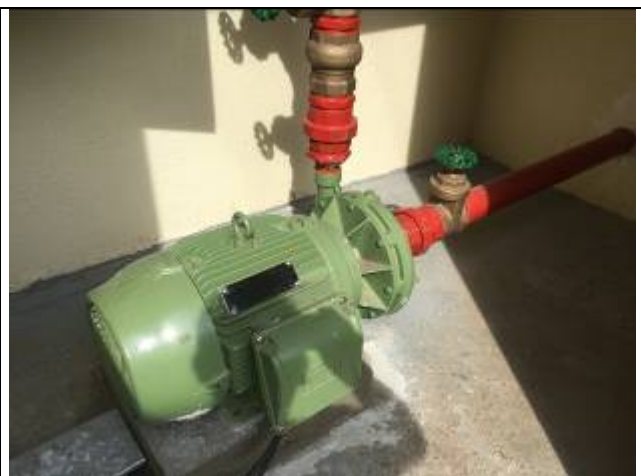
Figura 04: Moto bomba instalada.

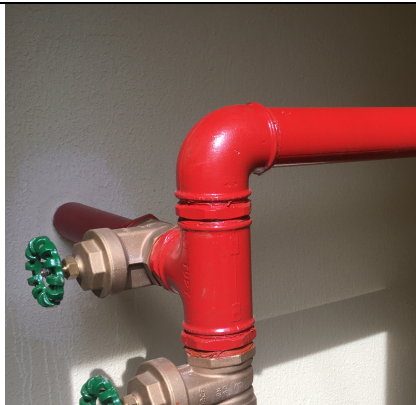
Figura 05: registro de gaveta instalado.

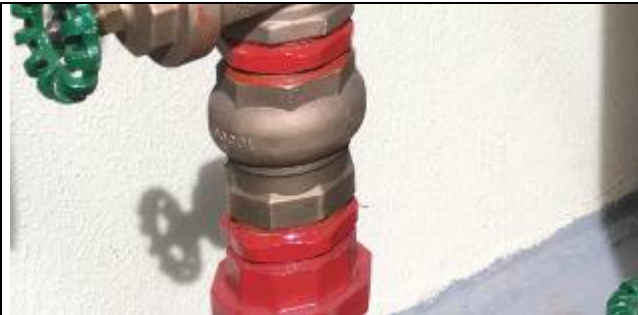
Figura 06: válvula de retenção instalada.

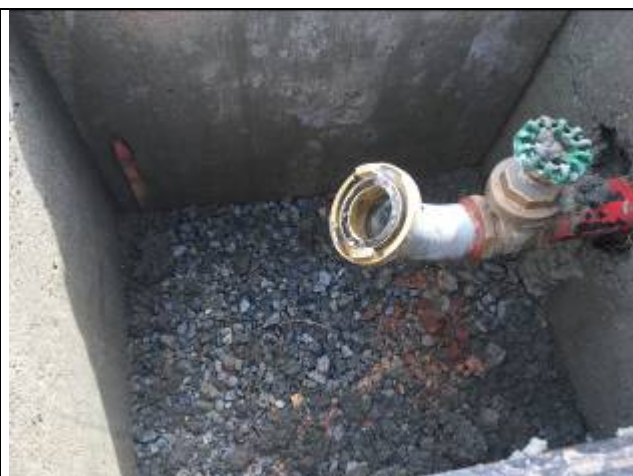
Figura 07: Hidrante subterrâneo instalado

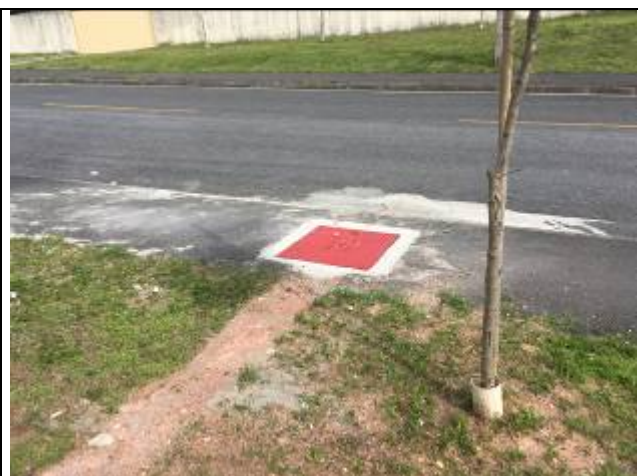
Figura 08: Hidrante subterrâneo instalado

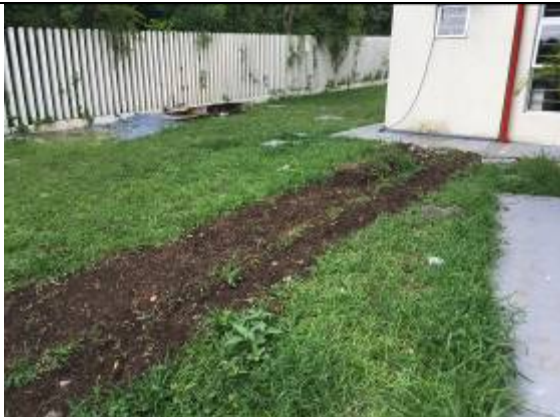
Figura 09: Reaterro executado.

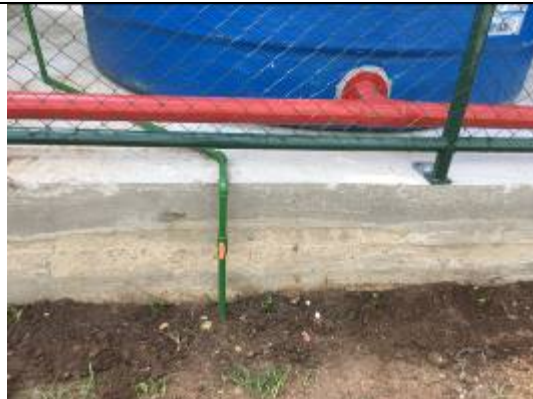
Figura 10: Tubulação de alimentação instalada.

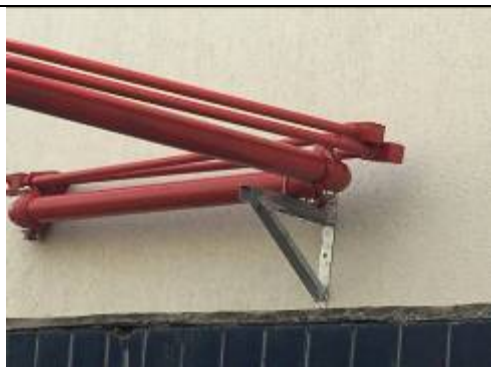
Figura 11: Pintura de tubulação.

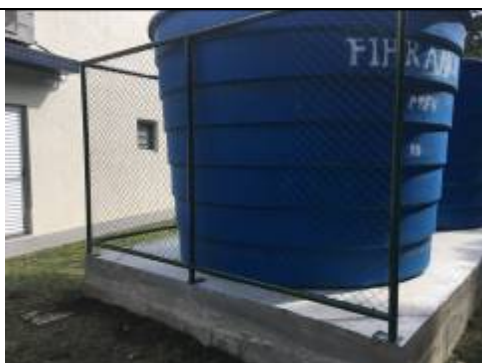
Figura 12: Alambrado instalado.

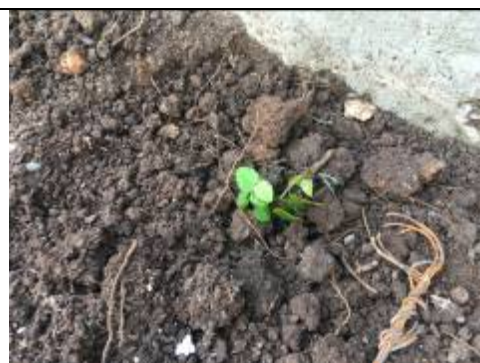
Figura 13: Trepadeira plantada.

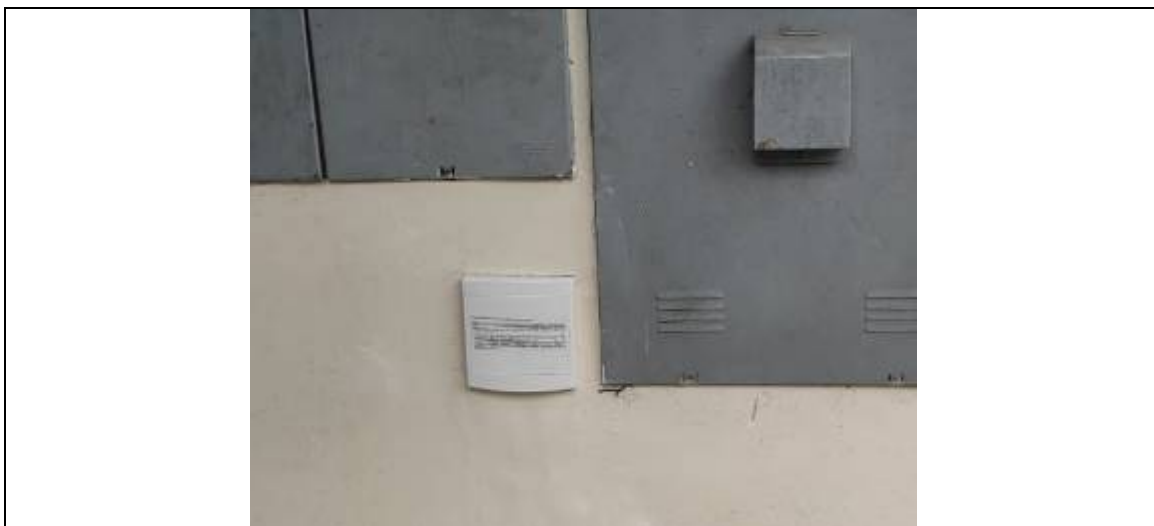
Figura E01: Caixa com disjuntor - ligação do ramal alimentador da bomba de incêndio.

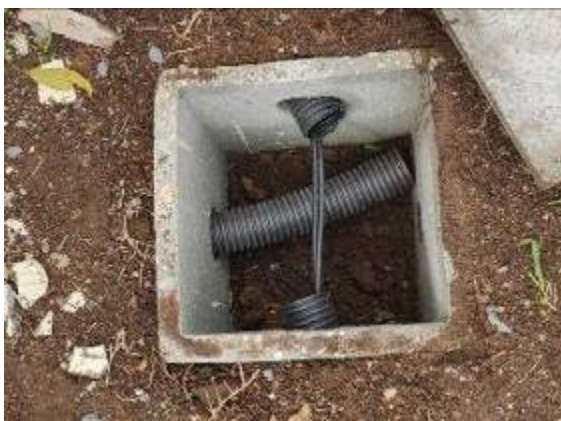
Figura E02: Dutos corrugados em PEAD

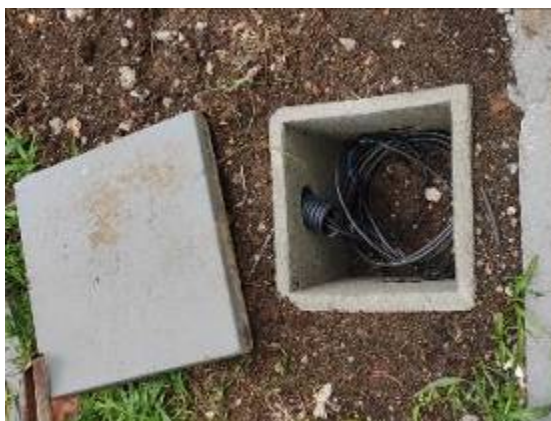
Figura E03: Caixa de passagem 30x30x40 com tampa

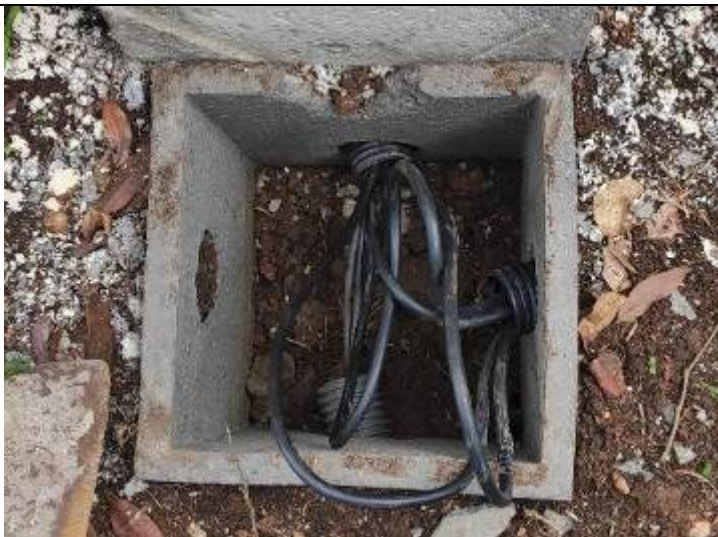
Figura E06: Cabo de cobre flexível seção 25 mm²

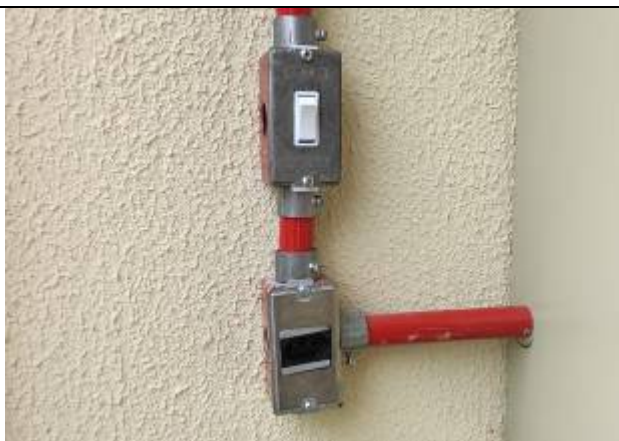
Figura E07: Conjunto interruptor simples e tomada

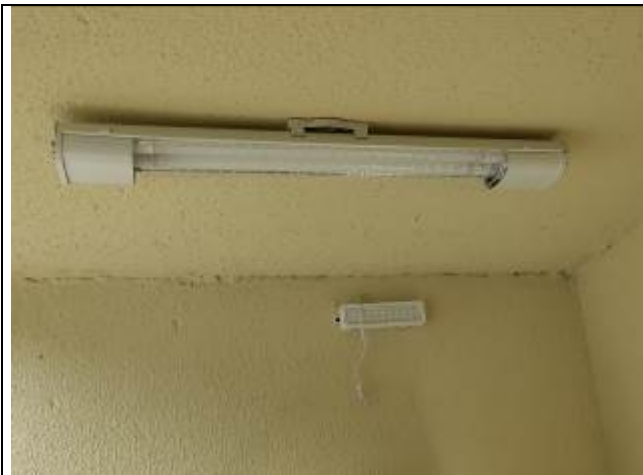
Figura E08: Luminária de sobrepor tipo calha para duas lâmpadas LED

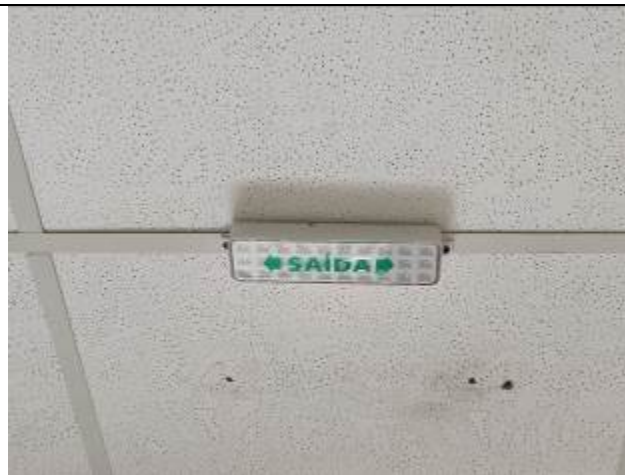
Figura E09: Bloco autônomo de iluminação de emergência

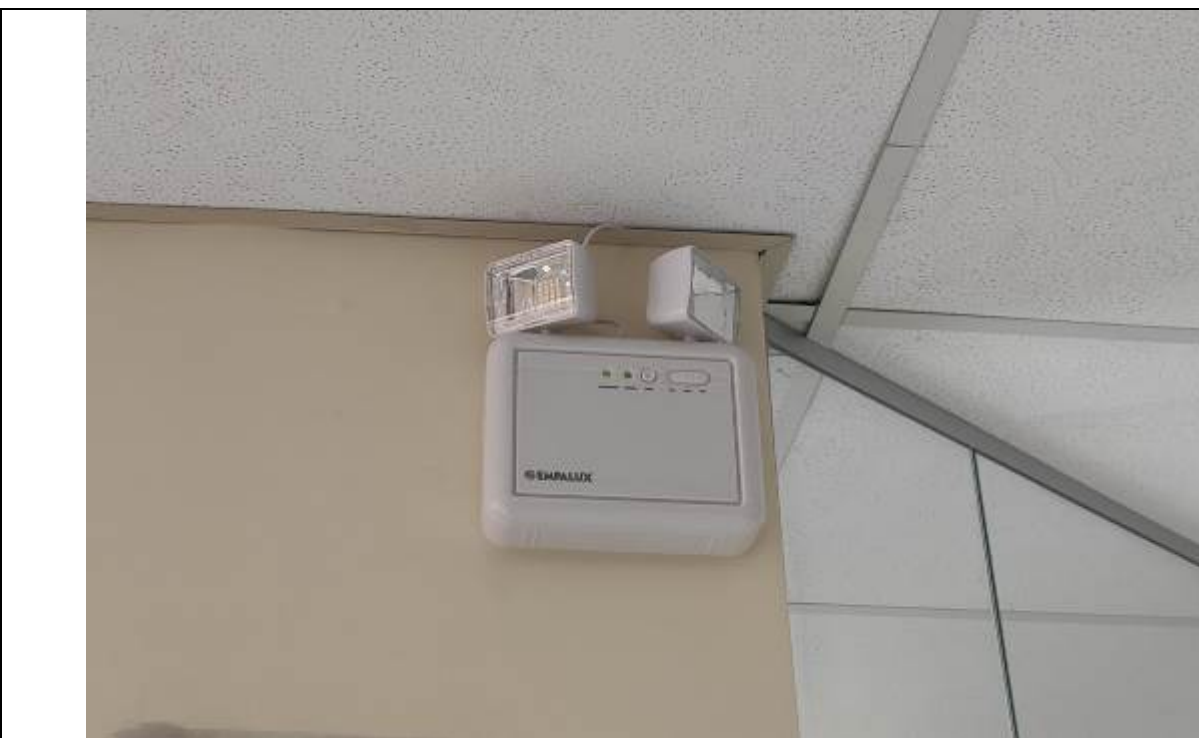
Figura E10: Bloco autônomo de iluminação de emergência, bivolt, com dois faróis LED.

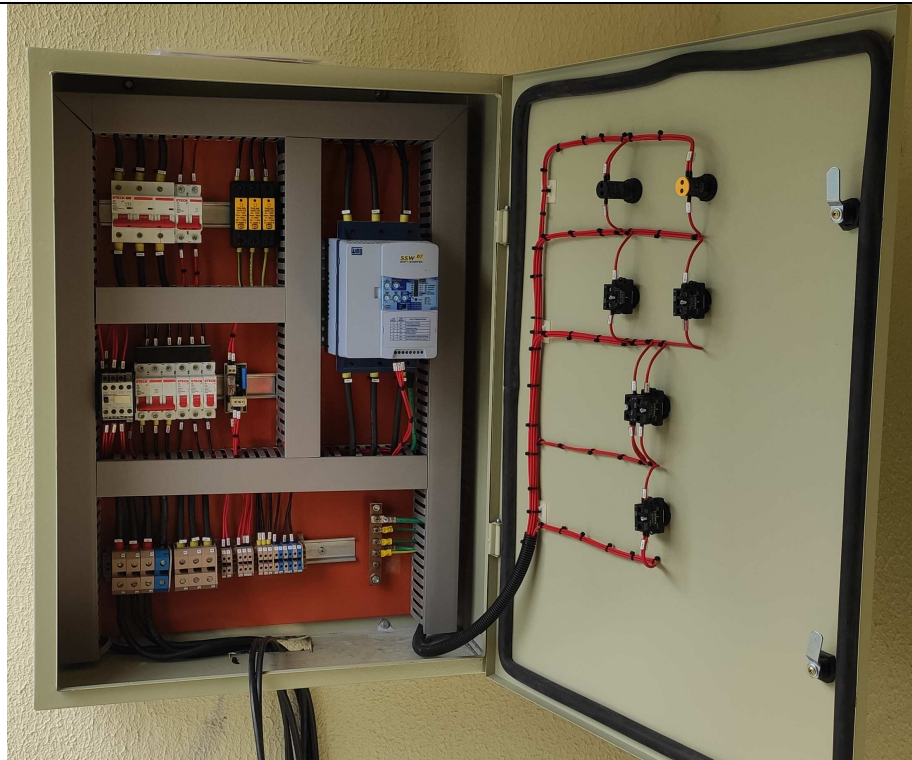
Figura E11: Quadro QD-INC (acionamento da bomba de incêndio) e dispositivo softstarter

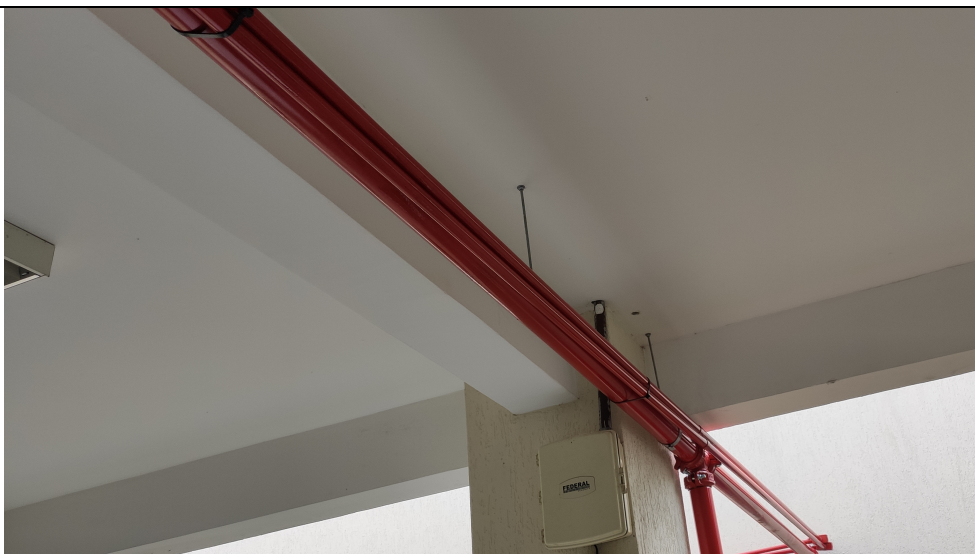
Figura E12: Eletroduto de aço galvanizado eletrolítico DN 25 mm (1") na cor vermelha

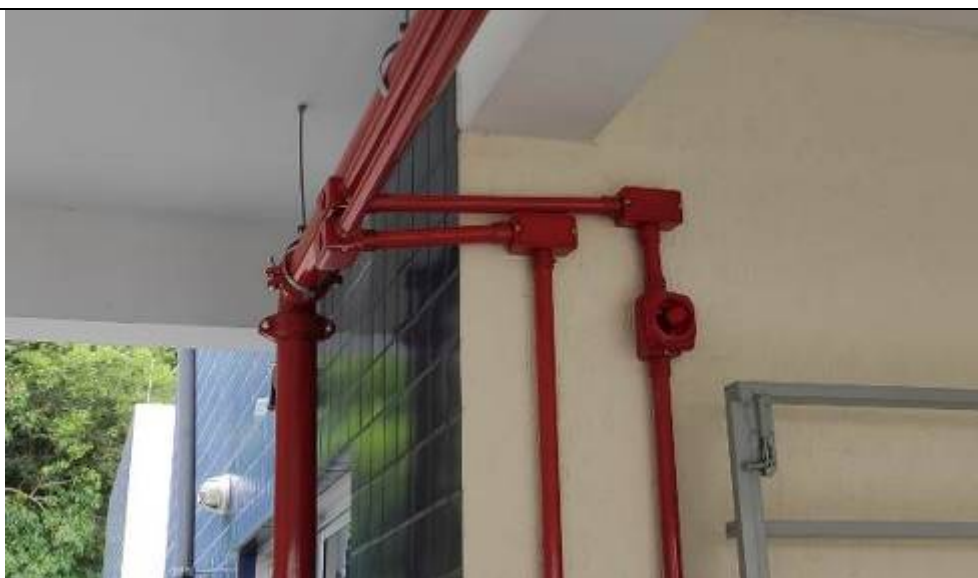
Figura E13: Condutores em liga de alumínio na cor vermelha

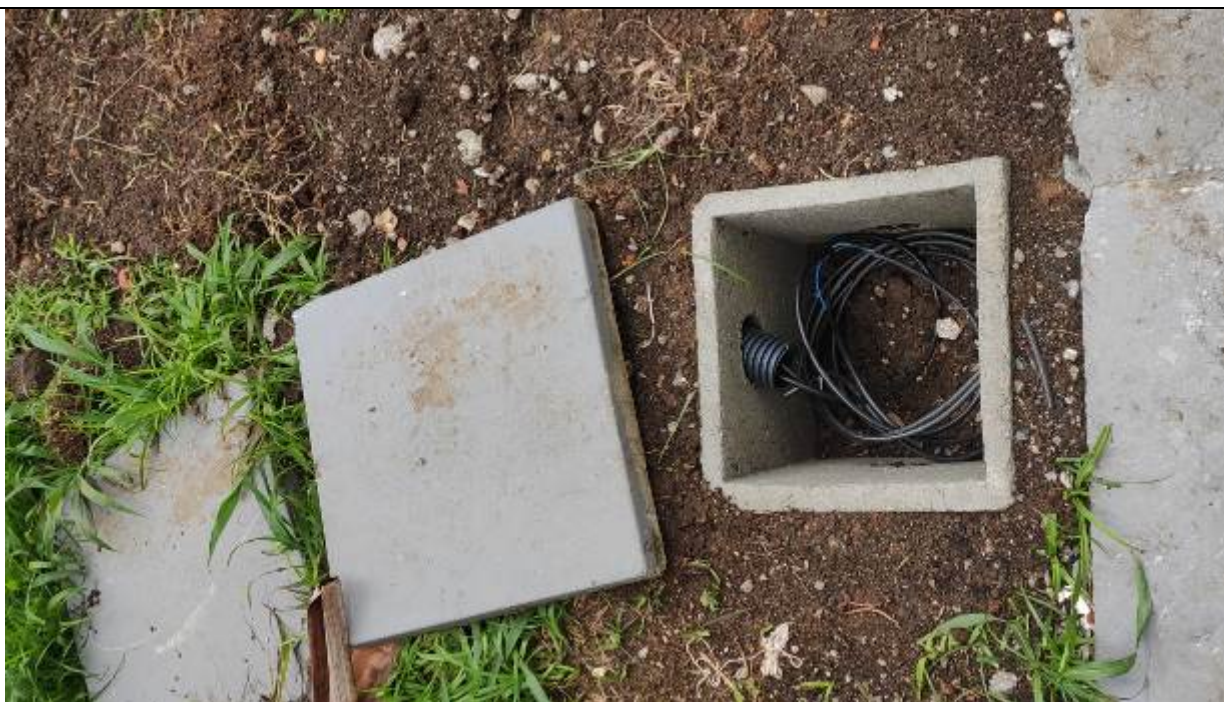
Figura E14: Caixa de passagem 30x30x40, duto corrugado PEAD e cabo PP 3x1,5 mm²

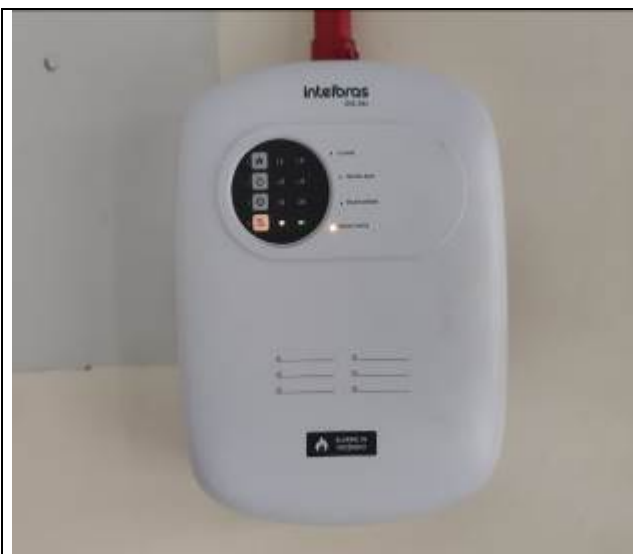
Figura E15: Central de alarme de incêndio

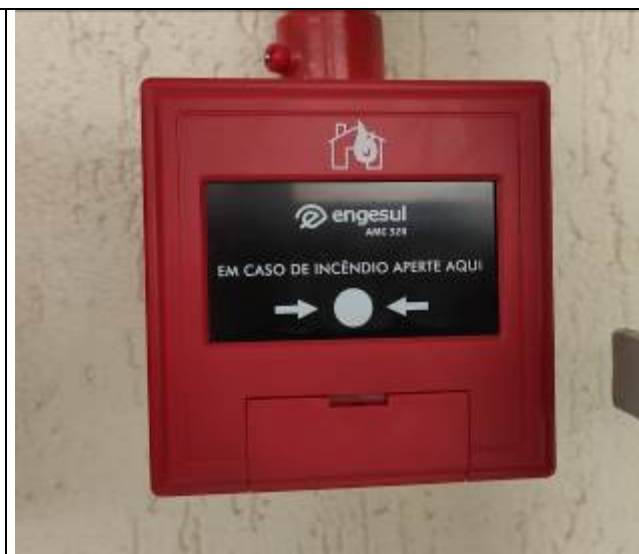
Figura E16: Acionador do alarme de incêndio

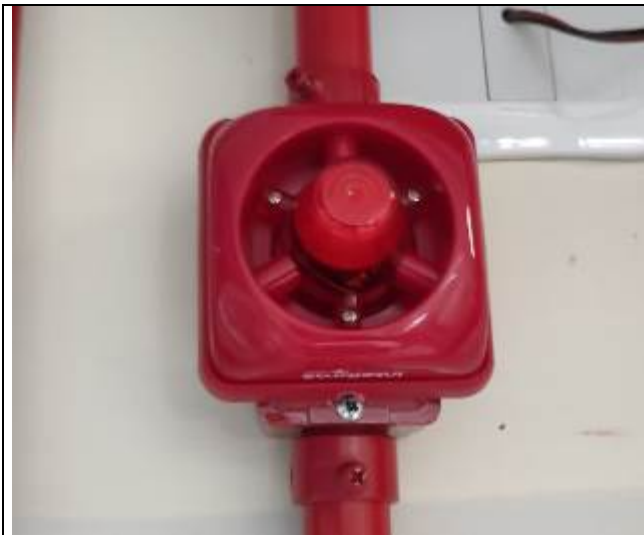
Figura E17: Sirene audiovisual do sistema de alarme de incêndio

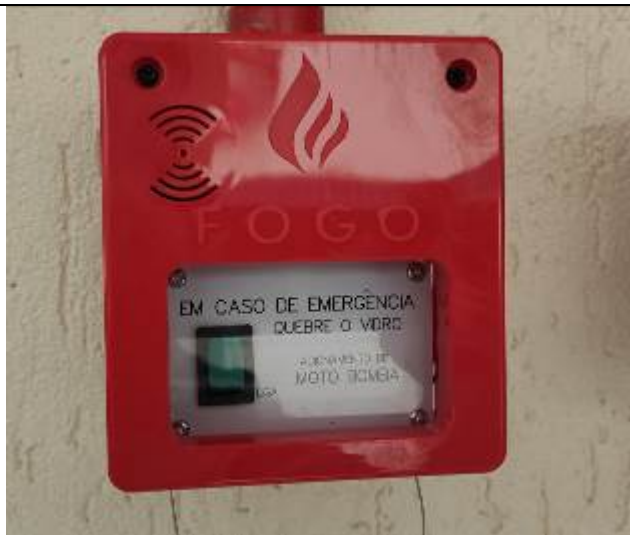
Figura E18: Acionador manual da bomba de combate a incêndio
