RELATÓRIO FOTOGRÁFICO – 2ª MEDIÇÃO

OBRA: SUBSTITUIÇÃO DE COBERTURA, PINTURA EXTERNA, ADEQUAÇÕES ELÉTRICAS E SERVIÇOS COMPLEMENTARES NO FÓRUM TRABALHISTA DE LONDRINA
CONTRATADA: ELC ENGENHARIA LTDA

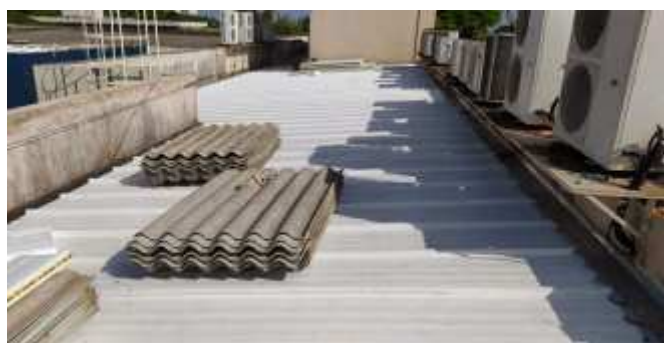
Figura 3.1

Cobertura adjacente ao reservatório elevado e telhas de fibrocimento removidas do local

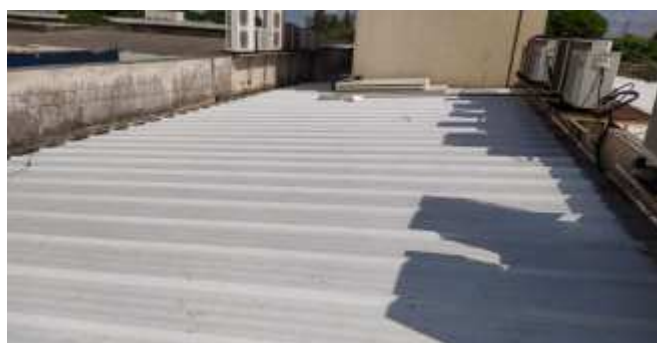
Figura 3.2

Cobertura adjacente ao reservatório elevado, já com telhas metálicas tipo sanduíche instaladas

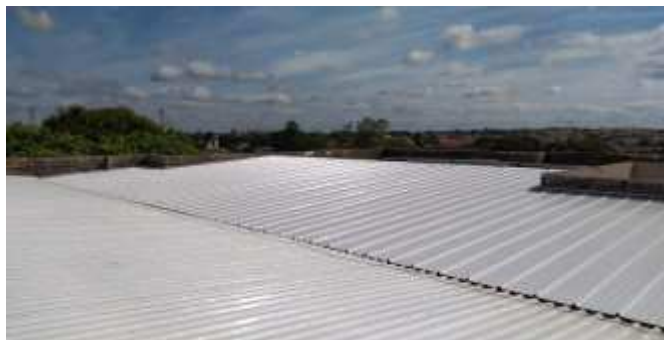
Figura 3.3

Água com telhas metálicas sanduíche instaladas na etapa

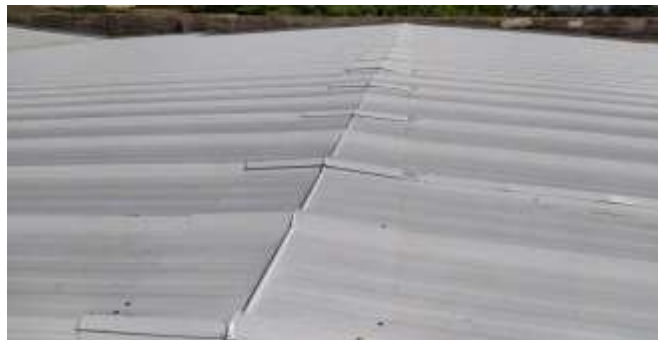
Figura 3.4

Detalhe das goivas instaladas entre duas águas

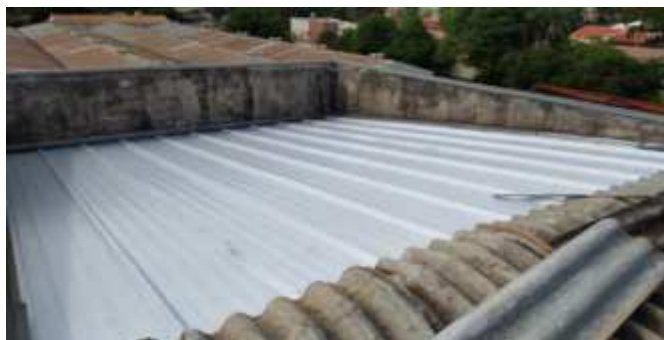
Figura 3.5

Telhas metálicas sanduíche instaladas sobre a escada de incêndio

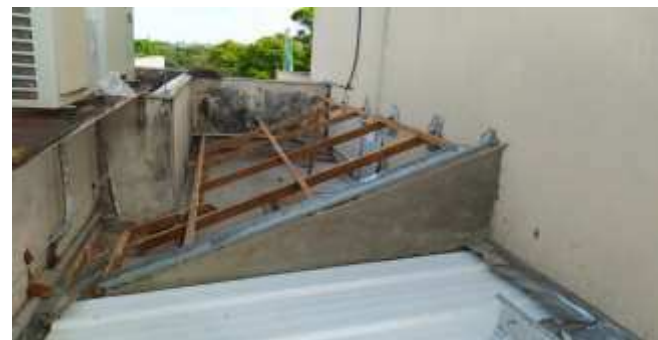
Figura 3.6

Platibanda ampliada, já chapiscada e rebocada e, ao fundo, estrutura de madeiramento na região do alçapão

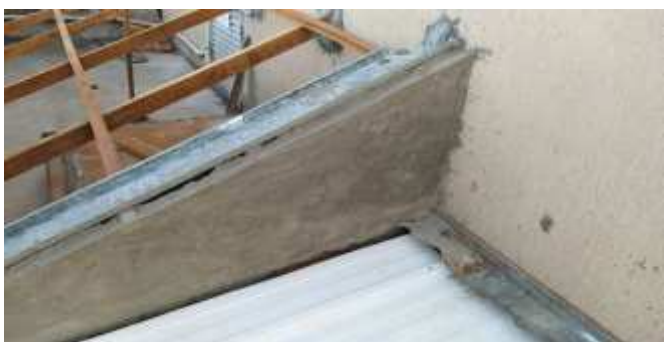
Figura 3.7

Detalhe da platibanda ampliada, com chapisco e rebôco executados

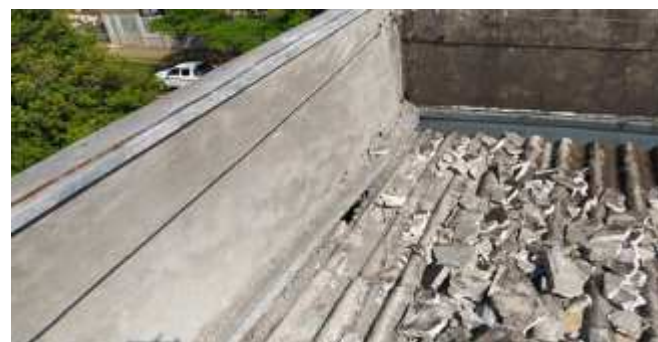
Figura 3.8

Chapisco e rebôco executados na platibanda lateral do bloco oeste, onde o rebôco havia se soltado

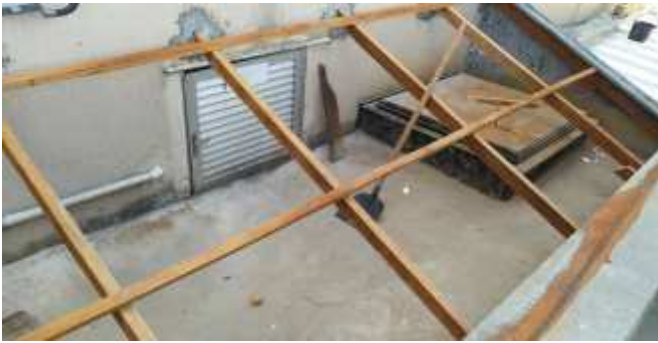
Figura 3.9

Detalhe do madeiramento da cobertura do alçapão

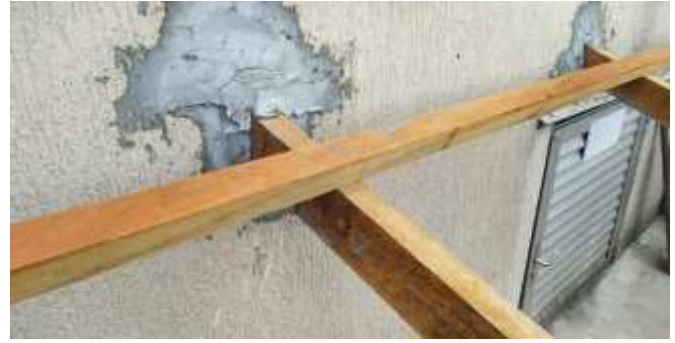
Figura 3.10

Fixação do madeiramento através do chumbamento

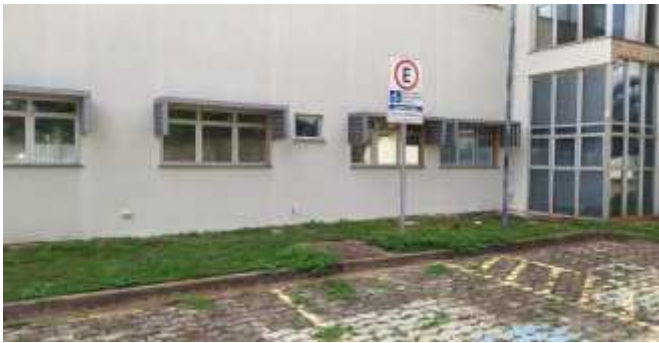
Figura 7.1

Brises localizados na fachada frontal do bloco leste, já foram devidamente limpos

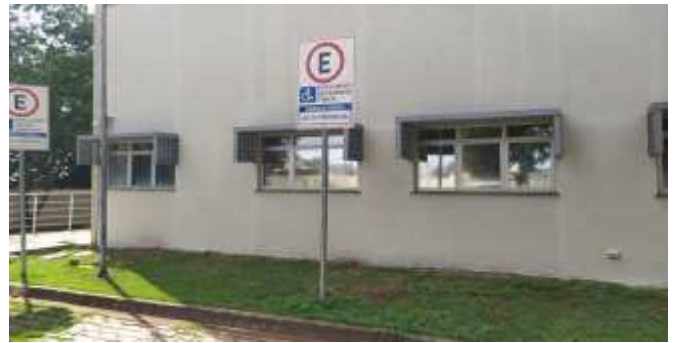
Figura 7.2

Brises localizados na fachada frontal do bloco leste, já foram devidamente limpos

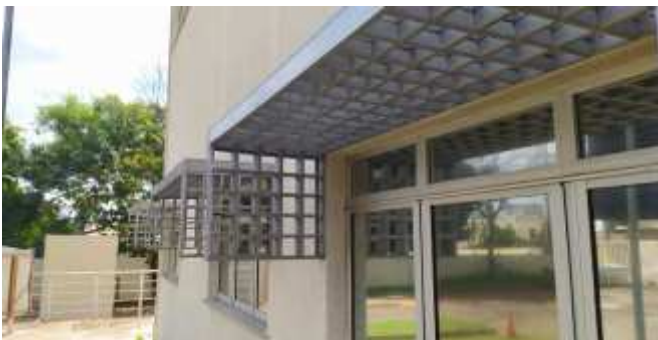
Figura 7.3

Detalhe de um dos brises

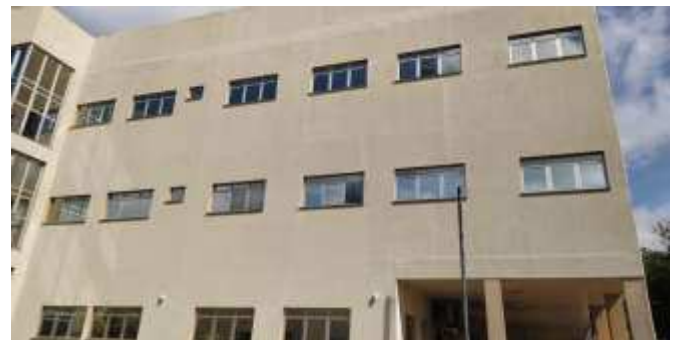
Figura 7.4

Aplicação de uma demão de pintura doric white na fachada posterior do bloco leste

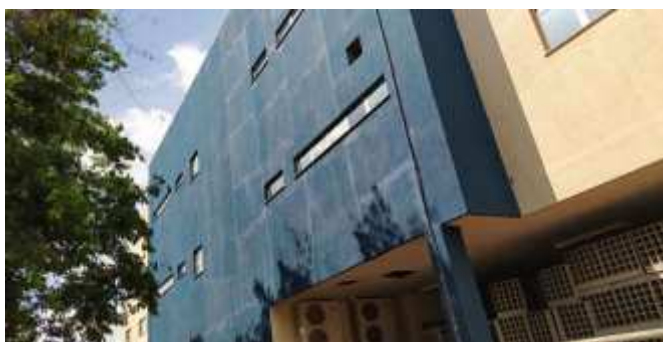
Figura 7.5

Aplicação de uma demão de pintura nocturne blue na fachada lateral esquerda do bloco leste

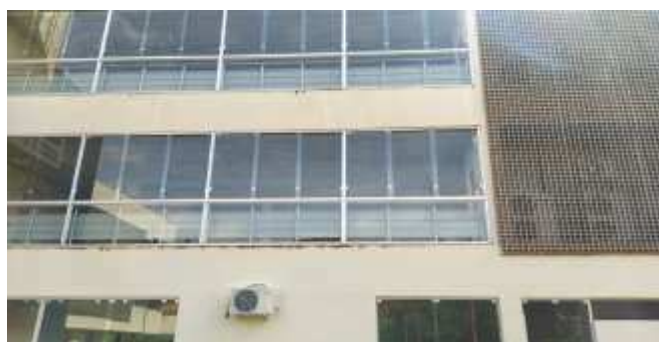
Figura 7.6

Aplicação de uma demão de pintura doric white na fachada lateral direita do bloco leste

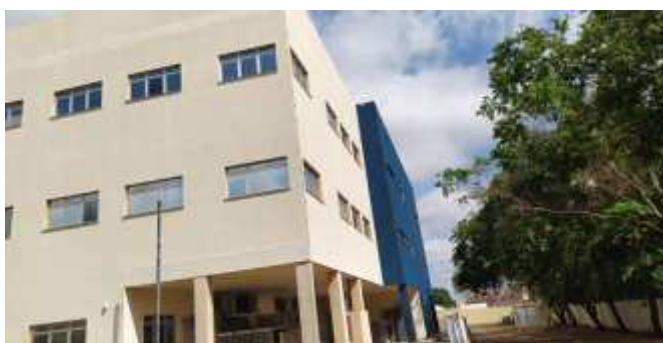
Figura 7.7

Visão da fachada posterior e lateral direita, após aplicação de doric white, bloco leste

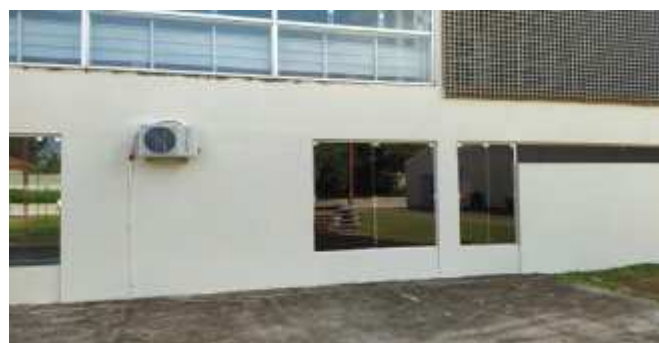
Figura 7.8

Detalhe de pintura em parte baixa do bloco leste

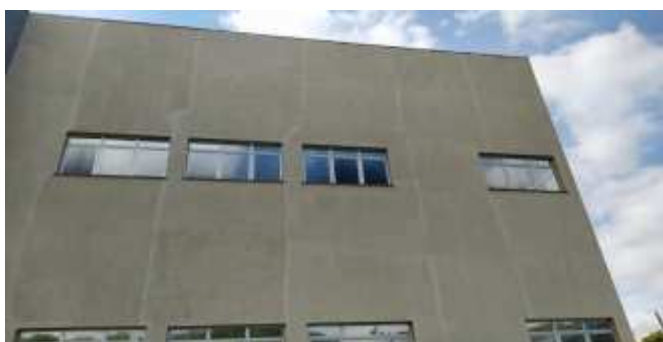
Figura 7.9

Aplicação de uma demão de pintura doric white na fachada frontal do bloco oeste

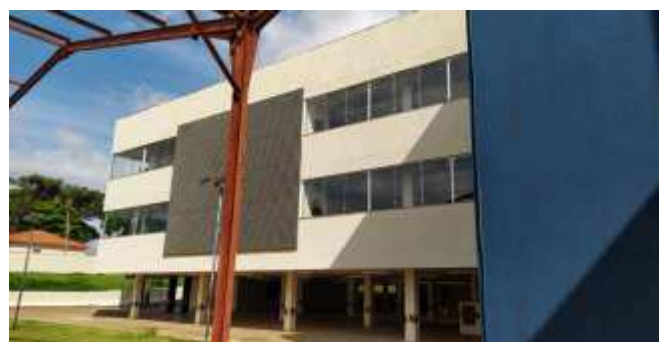
Figura 7.10

Aplicação de uma demão de pintura doric white na fachada posterior do bloco oeste
