RELATÓRIO FOTOGRÁFICO – 4ª MEDIÇÃO

OBRA: ADEQUAÇÕES NA VARA DO TRABALHO DE CAMPO MOURÃO
CONTRATADA: COVIARTES MATERIAIS DE CONSTRUÇÃO LTDA

Considerando a instituição da Comissão de Recebimento e Fiscalização das ADEQUAÇÕES NA VARA DO TRABALHO DE CAMPO MOURÃO, objeto do Contrato Nº 029/2020, PO 21/2020, com efeitos através do despacho exarado pelo Sr. Ordenador da Despesa, os componentes abaixo elencados apresentam o relatório fotográfico das vistorias realizadas, que tiveram como objetivo a fiscalização dos serviços executados pela Contratada, no período de 14/01/2021 até 15/02/2021 (quarta etapa).

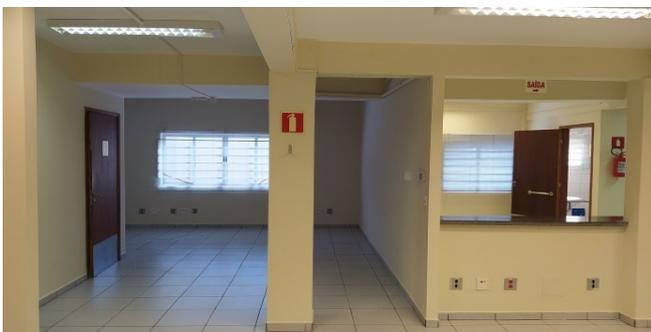
Figura 8.1

Realização da pintura de paredes na parte central da secretaria, no pavimento térreo

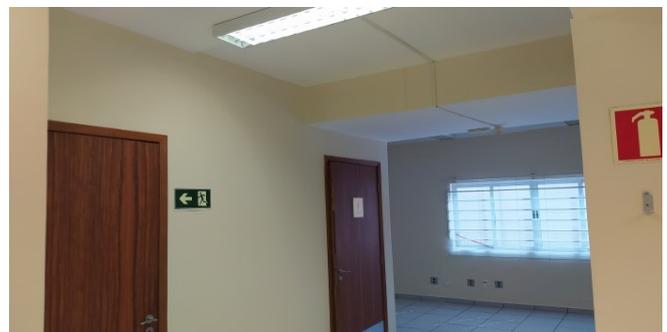
Figura 8.2

Realização da pintura de paredes na parte central da secretaria, no pavimento térreo

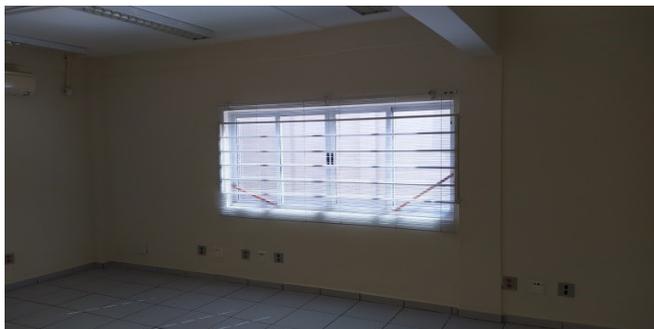
Figura 8.3

Realização da pintura de paredes na parte central da secretaria, no pavimento térreo

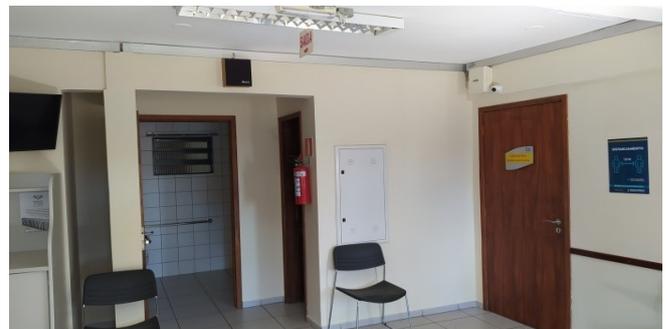
Figura 8.4

Pintura do hall de espera, no segundo pavimento

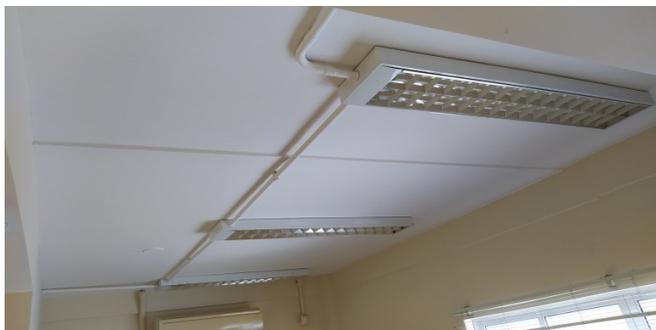
Figura 8.5

Pintura de teto, na região da secretaria

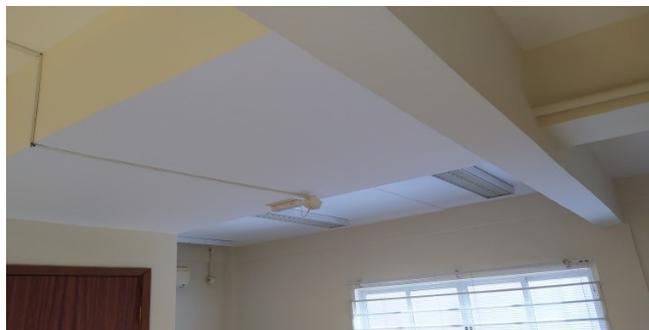
Figura 8.6

Pintura de teto, na região da secretaria

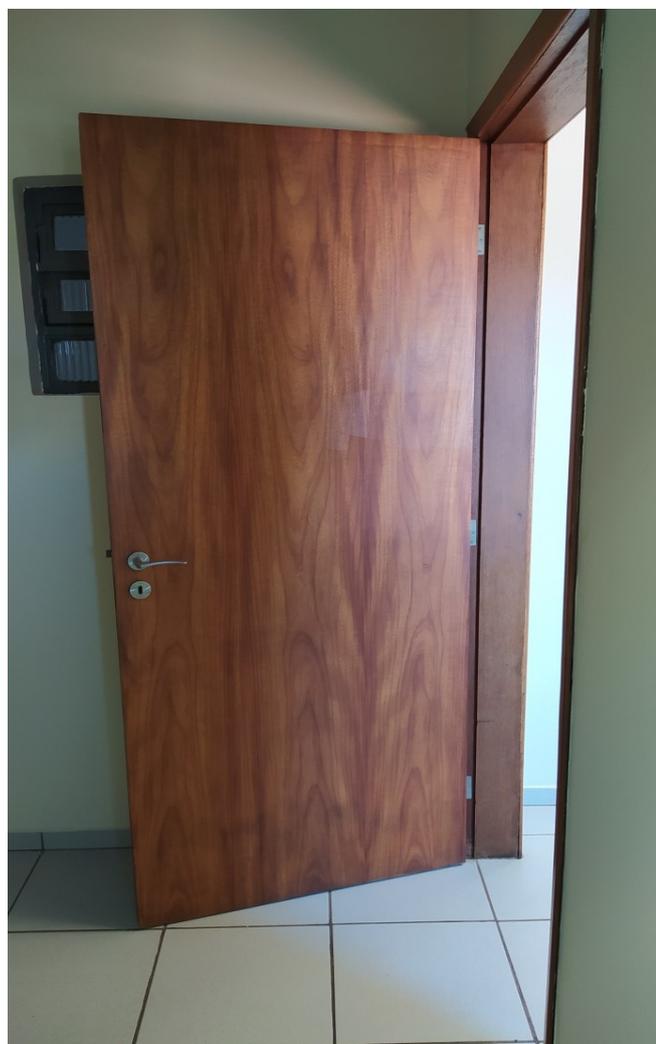
Figura 8.7

Aplicação de verniz sintético em portas de madeira - porta de acesso à sala de audiência 1

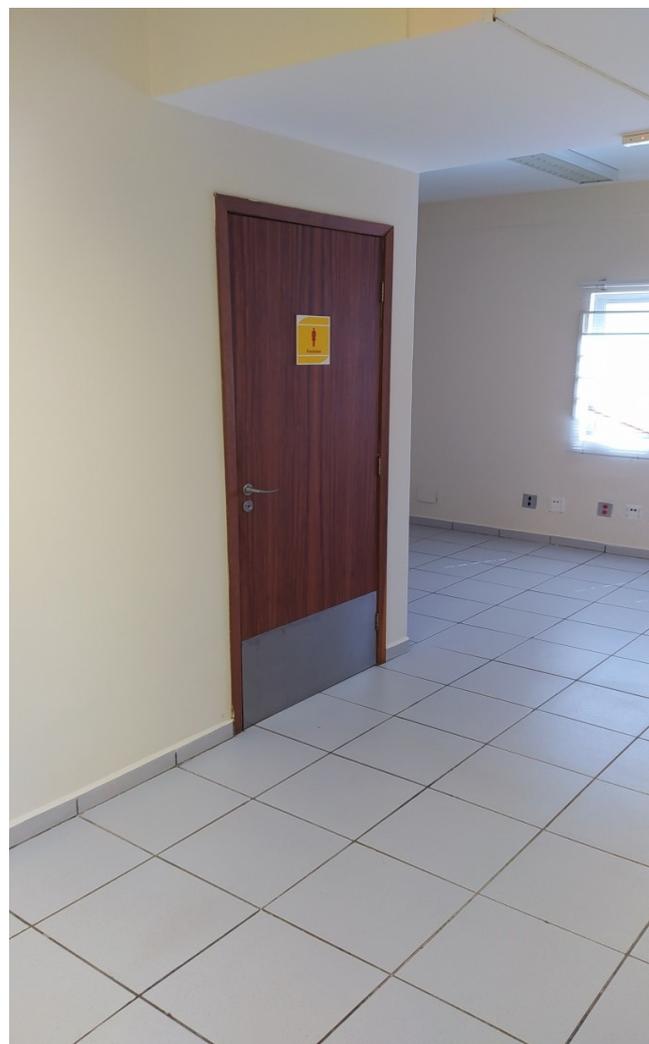
Figura 8.8

Aplicação de verniz sintético em portas de madeira - porta do sanitário masculino da secretaria

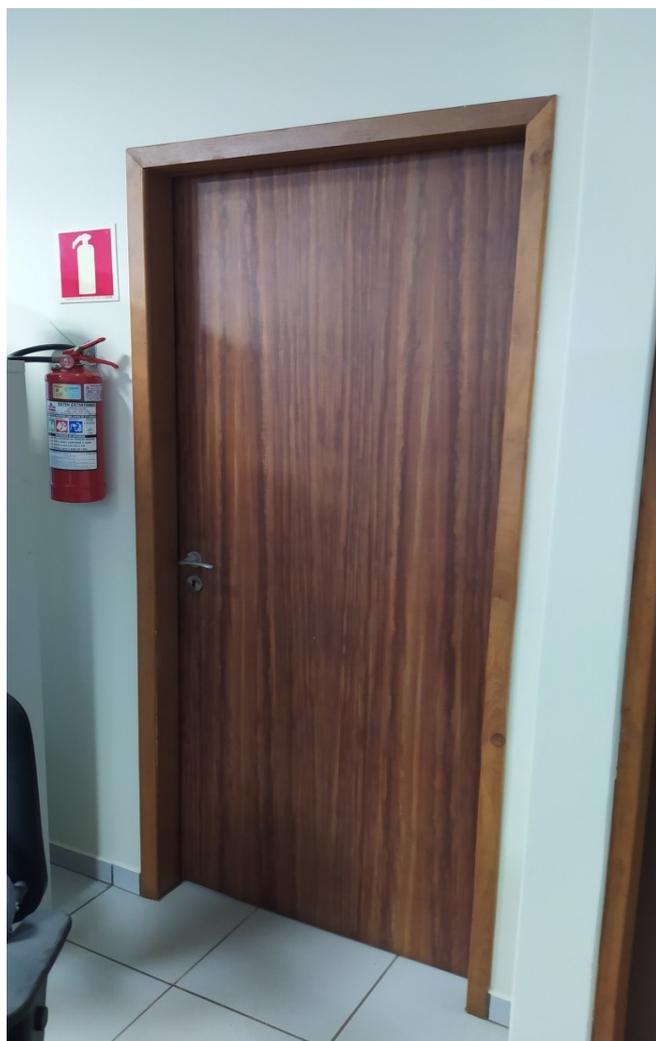
Figura 8.9

Aplicação de verniz sintético em portas de madeira - portas da sala de audiência 2

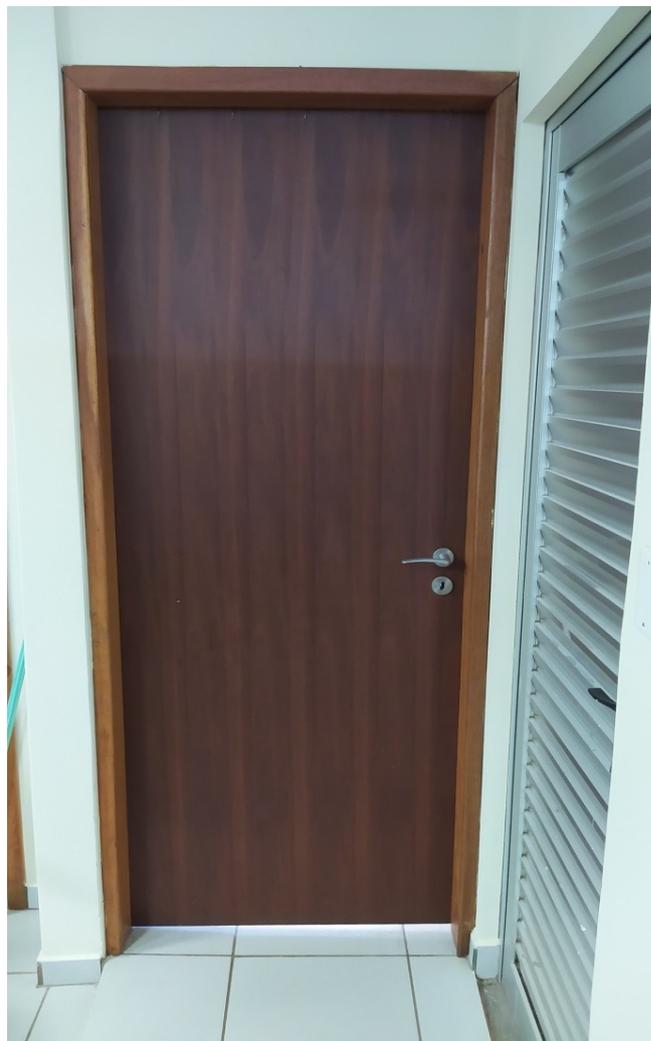
Figura 8.10

Aplicação de verniz sintético em portas de madeira - portas da sala dos oficiais de justiça

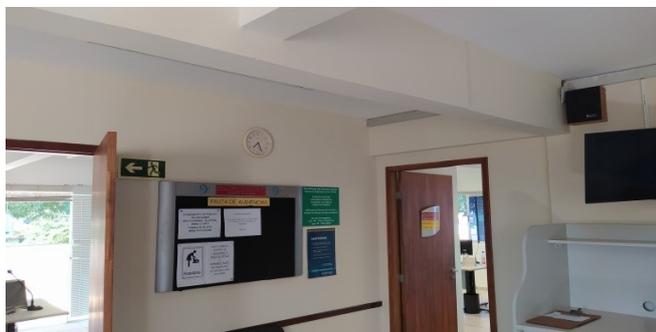
Figura 8.11

Aplicação de verniz sintético em portas de madeira - portas de acesso às salas de audiência

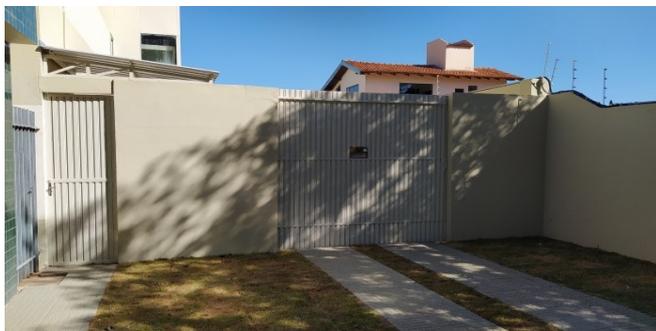
Figura 9.1

Pintura dos portões metálicos de acesso de veículos (à direita) e

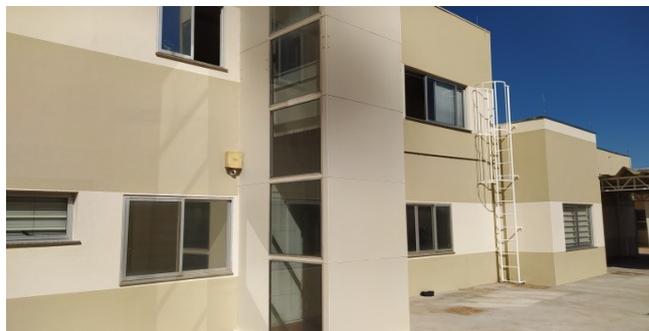
Figura 9.2

Pintura do fechamento metálico da plataforma elevatória

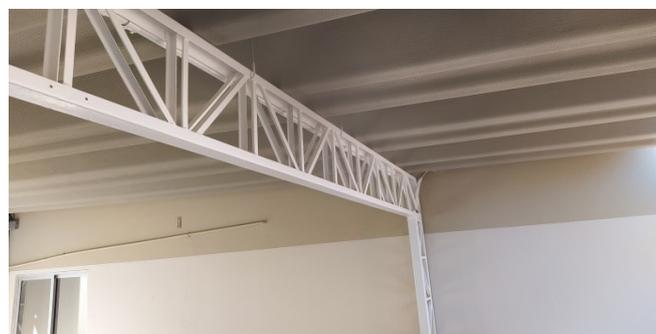
Figura 9.3

Pintura da estrutura metálica e da cobertura do estacionamento

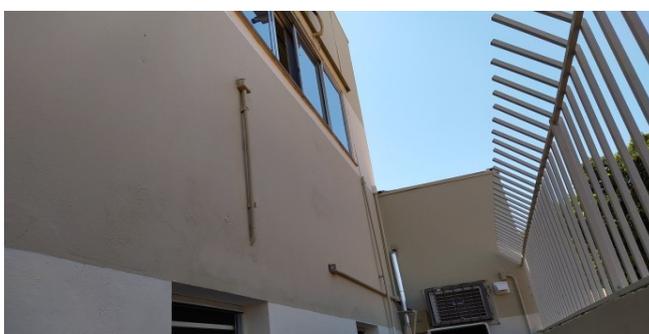
Figura 9.4

Pintura do gradil localizado na divisa esquerda

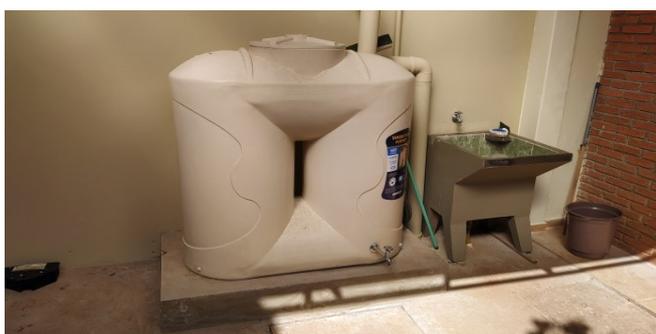
Figura 10.1

Cisterna de reúso de água da chuva, com capacidade de 600L, instalada sobre base em concreto armado

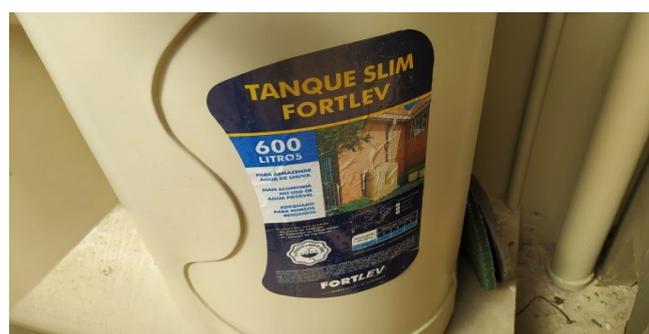
Figura 10.2

Detalhe das características da cisterna

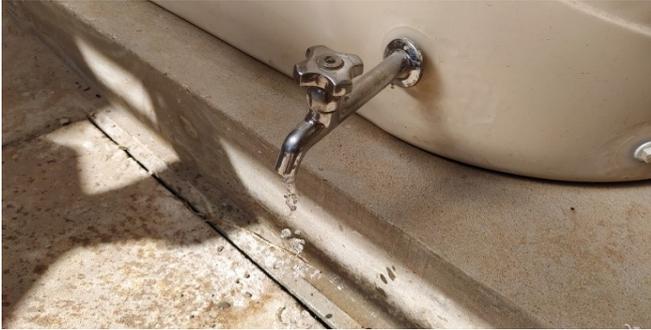
Figura 10.3

Torneira de jardim, instalada junto à cisterna de reúso

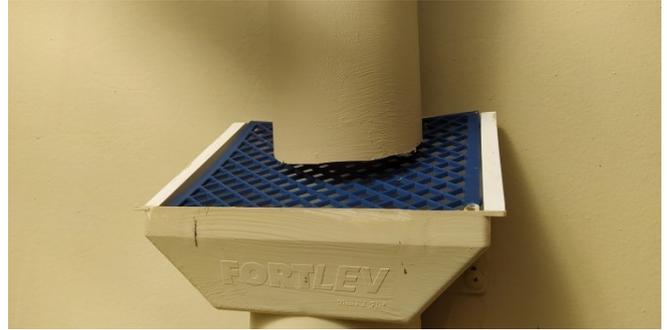
Figura 10.4

Detalhe do filtro de separação de folhas

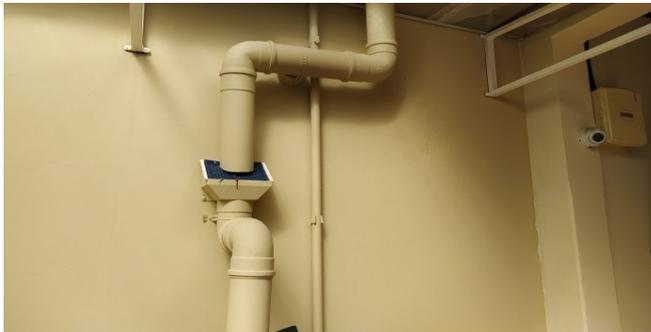
Figura 10.5

Tubulação de coleta pluvial, vindo da calha da edícula, passando pelo separador de folhas

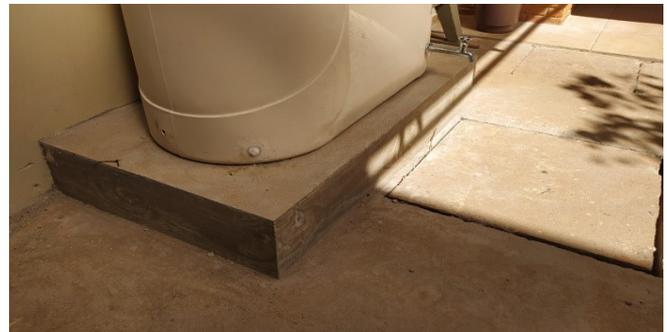
Figura 10.6

Base em concreto armado, onde o tanque está assentando

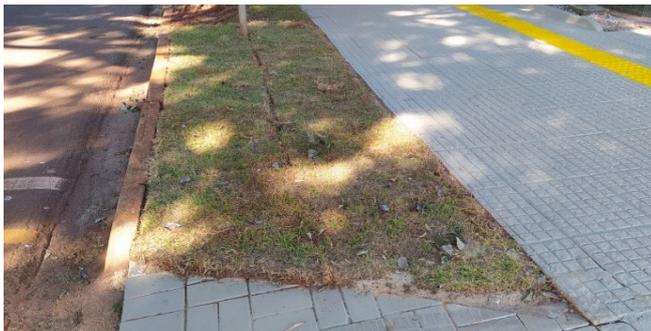
Figura 10.7

Gramma plantada na parte frontal do imóvel - passeio público

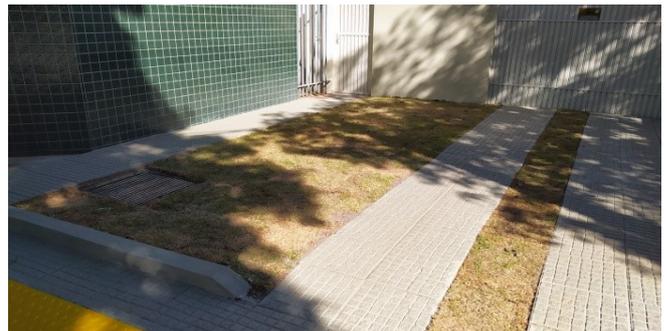
Figura 10.8

Gramma plantada no acesso de veículos ao estacionamento interno

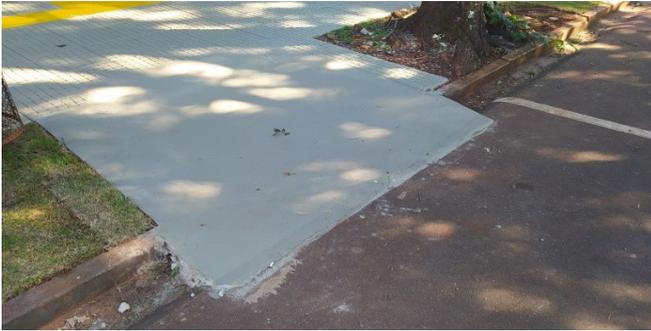
Figura 10.9

Rampa de acesso PNE ao imóvel

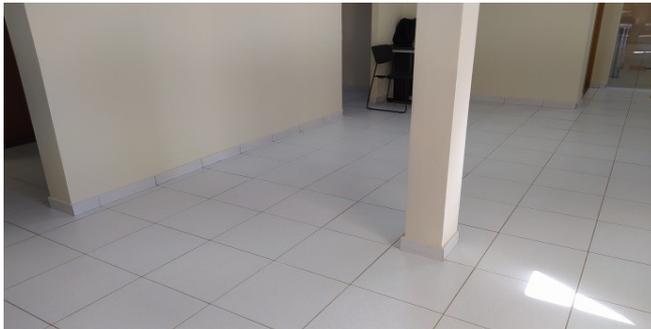
Figura 12.1

Hall público, após limpeza de piso

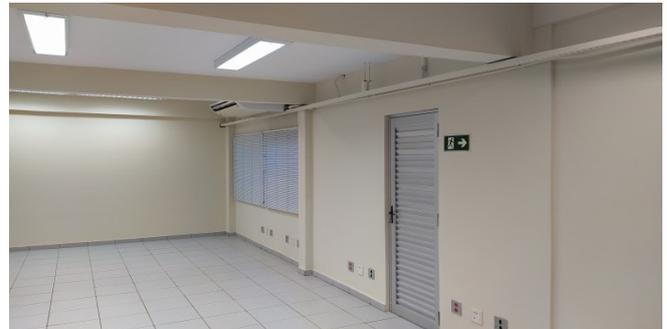
Figura 12.2

Secretaria, após limpeza de piso

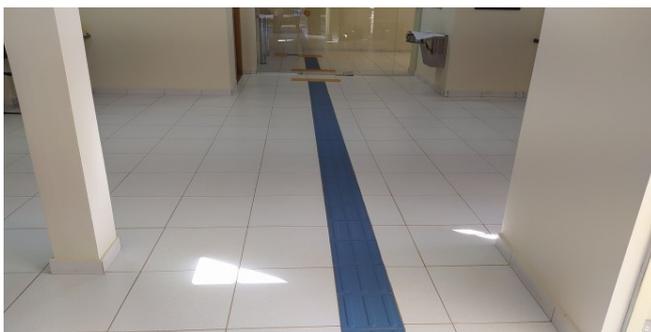
Figura 12.3

Hall público, após limpeza de piso

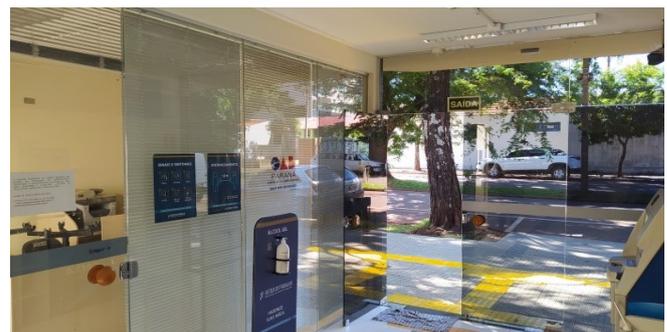
Figura 12.4

Entrada do imóvel

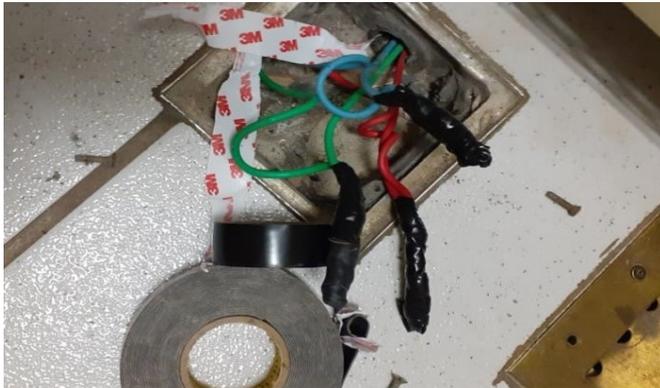
Figura 13.1

Desativação das tomadas elétricas de piso

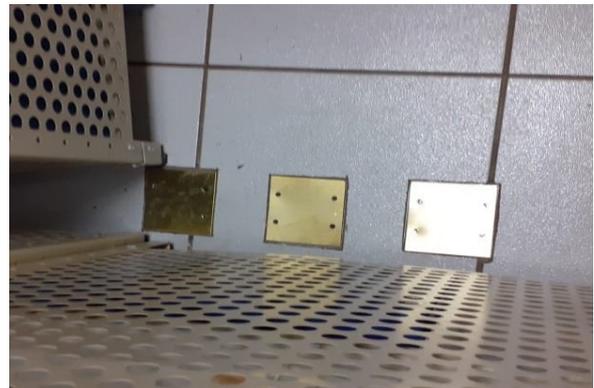
Figura 13.2

Desativação das tomadas elétricas de piso

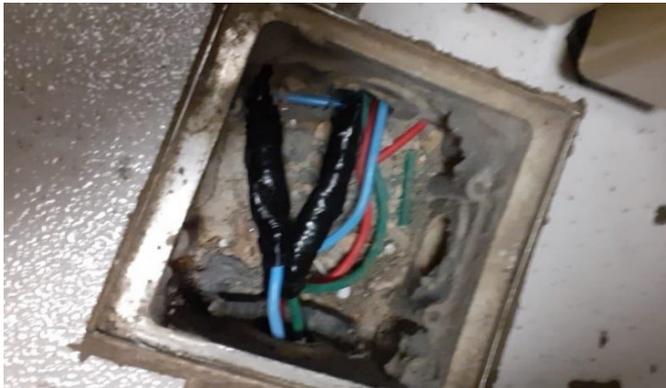
Figura 13.3

Desativação das tomadas elétricas de piso

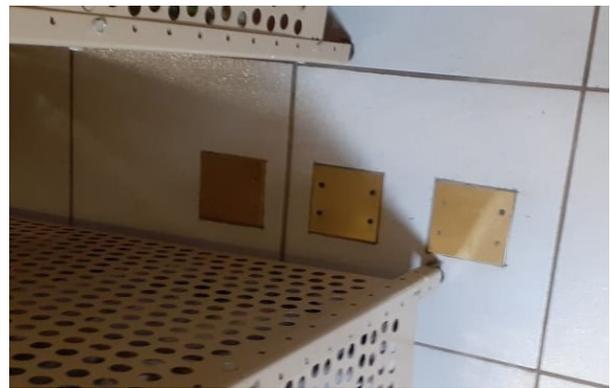
Figura 13.4

Desativação das tomadas elétricas de piso

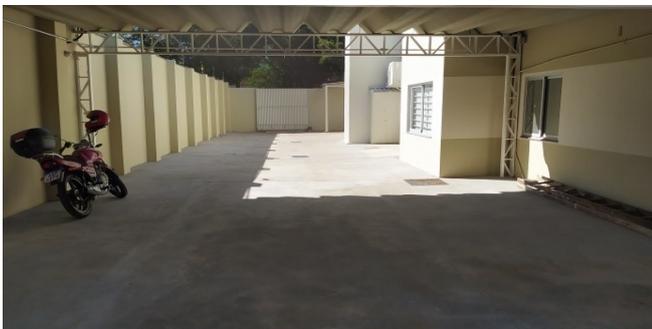
Figura 14.1

Piso em concreto armado executado - lateral direita

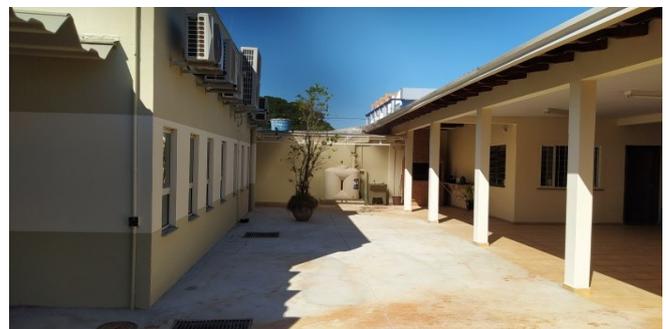
Figura 14.2

Piso em concreto armado executado - fundos

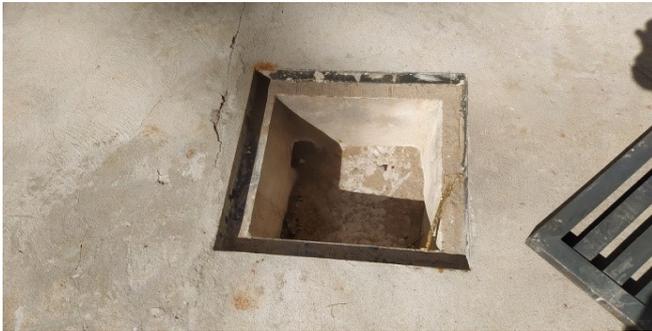
Figura 14.3

Caixa de drenagem pluvial do piso do estacionamento interno

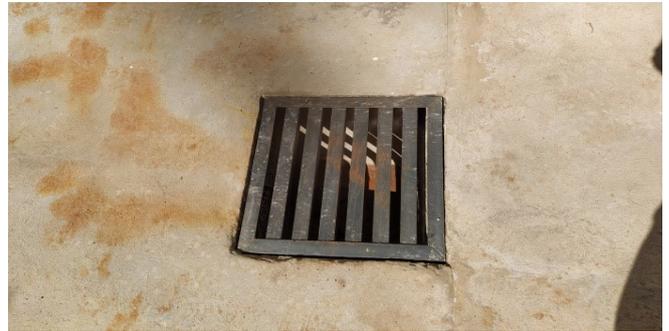
Figura 14.4

Detalhe da grelha de fechamento da caixa de drenagem

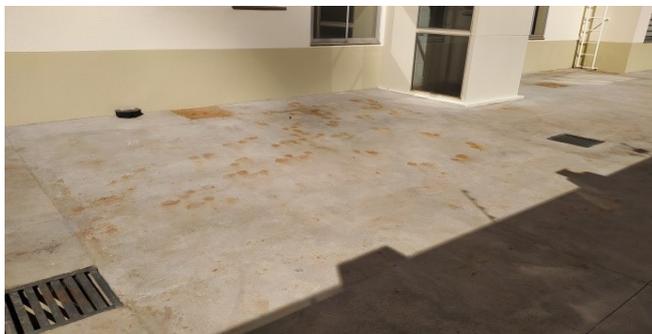
Figura 14.5

Duas das três caixas de drenagem pluvial instaladas no estacionamento interno

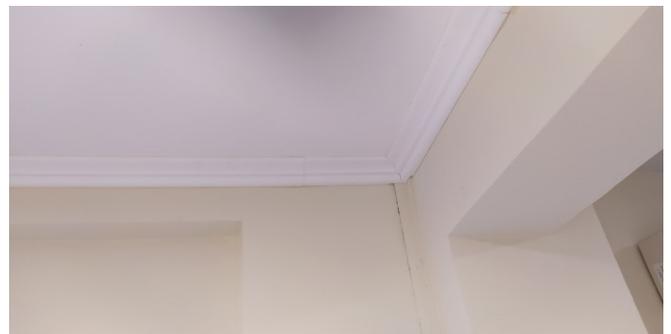
Figura 14.6

Molduras de forro, instaladas na sala dos assistentes

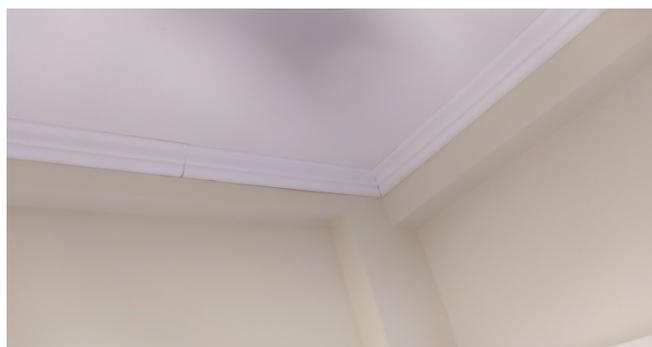
Figura 14.7

Molduras de forro, instaladas na escada de acesso restrito

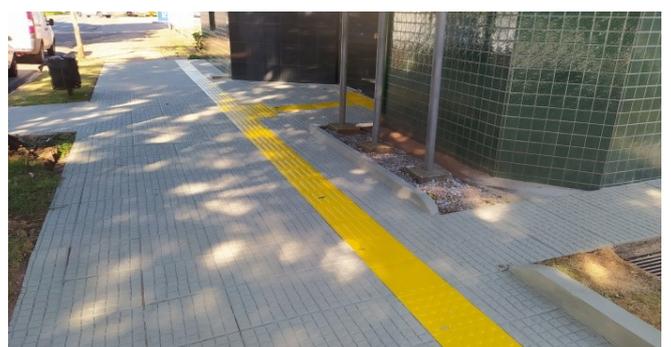
Figura 14.8

Pintura da calçada do passeio público

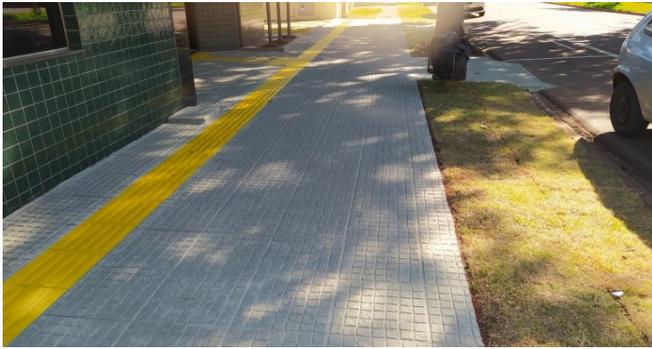
Figura 14.9

Pintura da calçada do passeio público

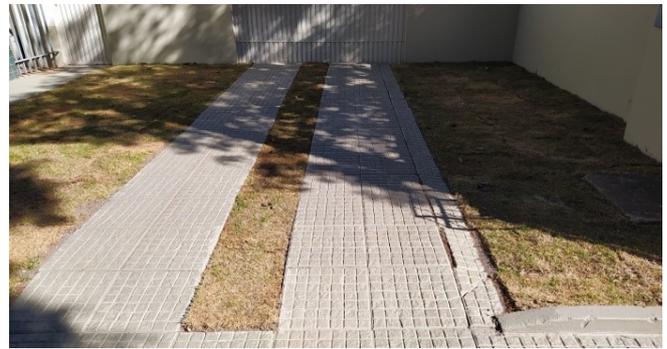
Figura 14.10

Pintura da calçada no acesso de veículos
