## **RELATÓRIO FOTOGRÁFICO – 1ª MEDIÇÃO**

**OBRA: SUBSTITUIÇÃO DA COBERTURA, SUBSTITUIÇÃO DAS ESQUADRIAS, REPAROS EM REVESTIMENTOS EXTERNOS, DRENAGEM E NIVELAMENTO DO PISO DO SUBSOLO, PINTURAS INTERNA E EXTERNA, ADEQUAÇÕES DE ACESSIBILIDADE, ADEQUAÇÕES DE SUSTENTABILIDADE E SERVIÇOS COMPLEMENTARES NO FÓRUM TRABALHISTA DE CORNÉLIO PROCÓPIO.**

**CONTRATADA: RICARDI CONSTRUÇÕES E EMPREENDIMENTOS LTDA.**

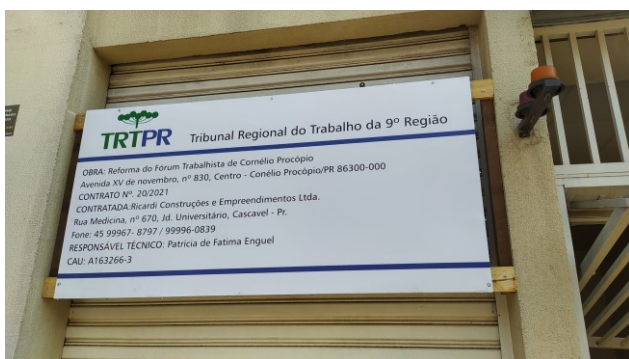
Figura 01C: Placa de obra, instalada na frente do imóvel

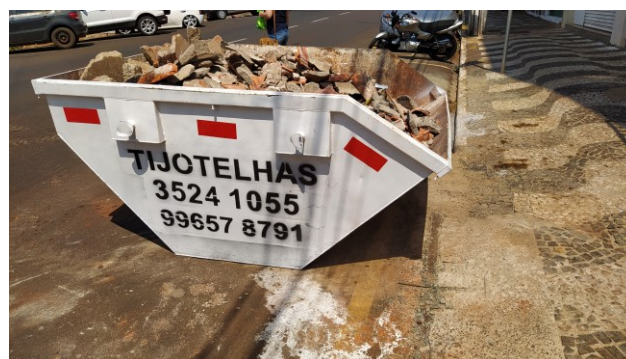
Figura 02C: Caçamba utilizada na remoção de entulhos

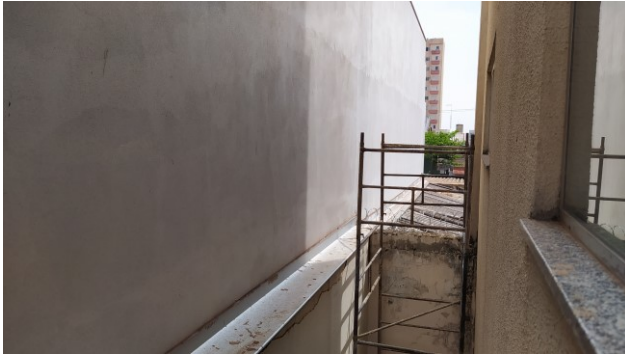
Figura 03C: Utilização de andaime

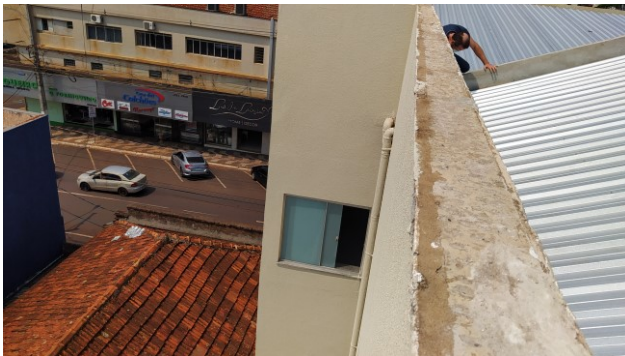
Figura 04C: Demolição das protuberâncias existentes sobre a platibanda

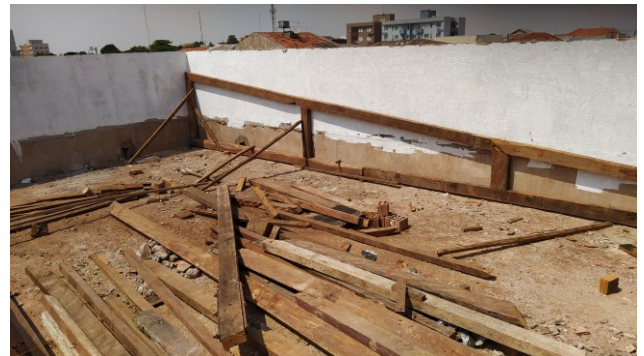
Figura 05C: Demolição do madeiramento da cobertura frontal

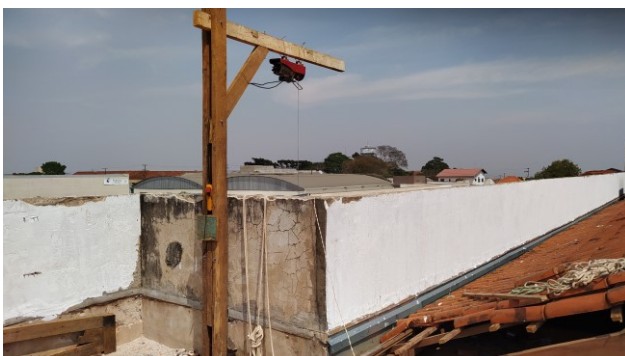
Figura 06C: Sistema de içamento de telhas na retirada das telhas cerâmicas

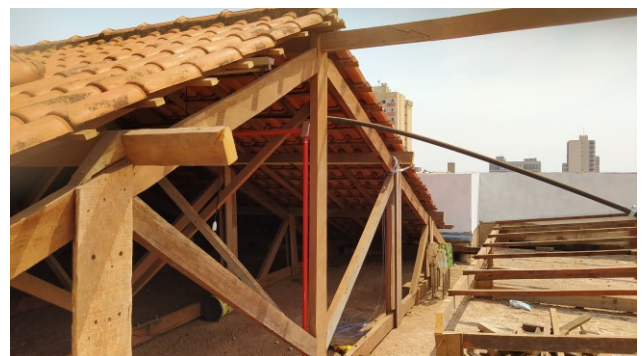
Figura 07C: Região final da demolição do madeiramento (oitão)

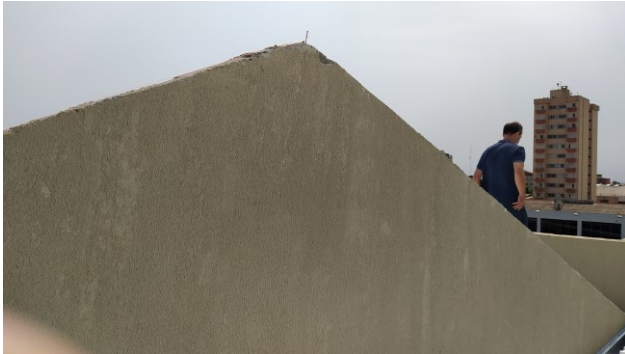
Figura 08C: Oitão de alvenaria já executado, rebocado e texturizado

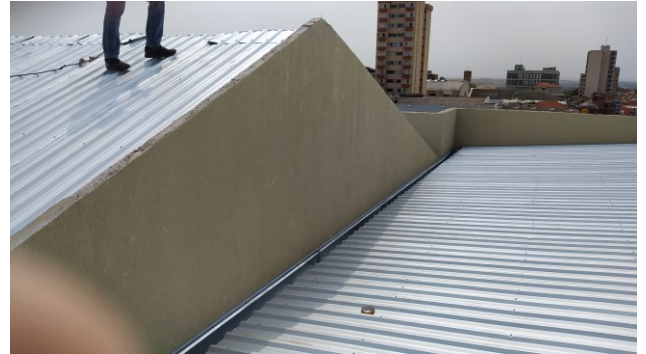
Figura 09C: Oitão de alvenaria dividindo o retângulo frontal das duas águas laterais

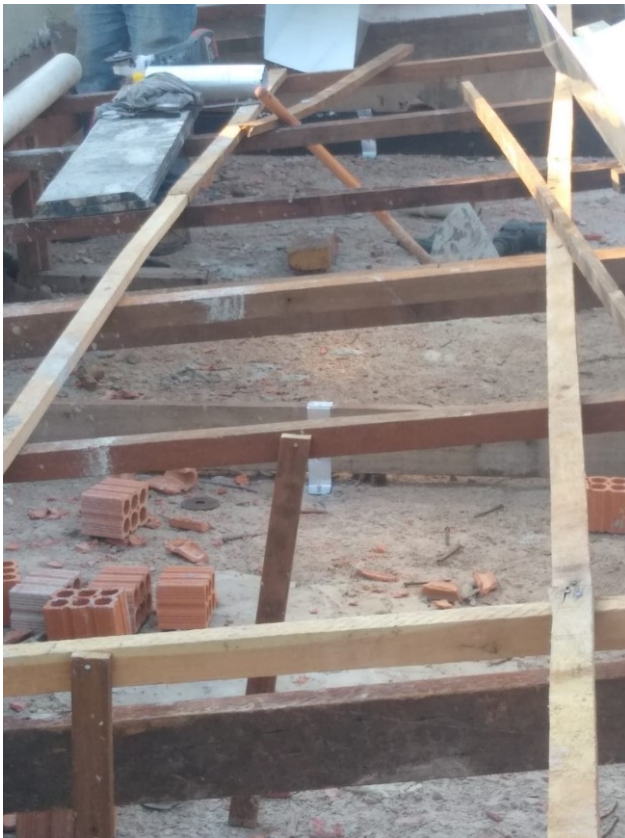
Figura 10C: Execução do madeiramento da cobertura (área do retângulo frontal) em uma água

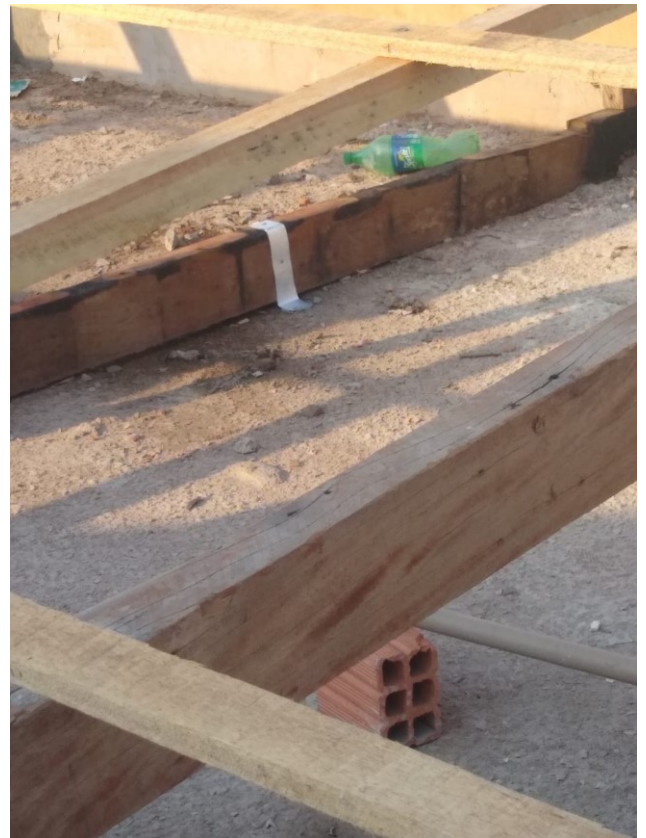
Figura 11C: Detalhe das tesouras e terças do madeiramento

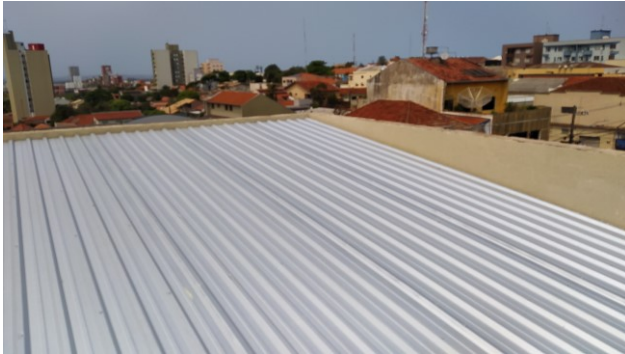
Figura 12C: Telhas metálicas tipo sanduíche, com preenchimento em EPS, instaladas na cobertura de retângulo frontal

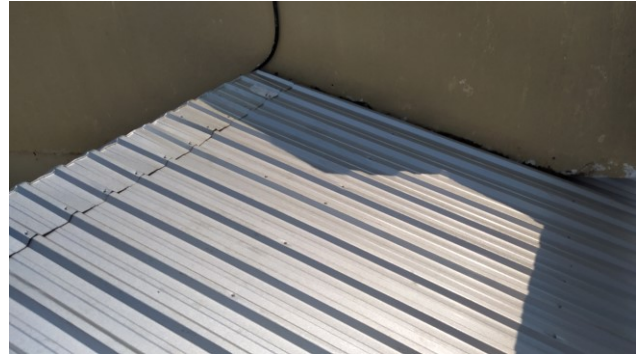
Figura 13C: Telhas metálicas tipo sanduíche, com preenchimento em EPS, instaladas na cobertura dos fundos (duas águas e goiva)

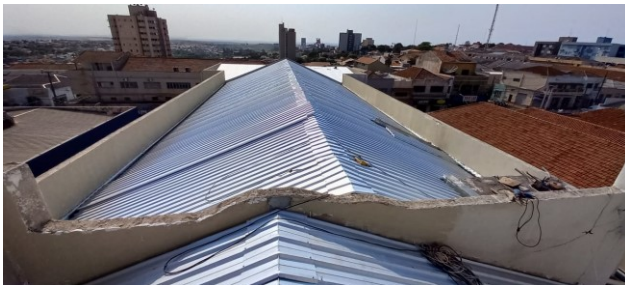
Figura 14C: Telhas metálicas tipo sanduíche, com preenchimento em EPS, instaladas na cobertura lateral e fundos (duas águas e goiva)

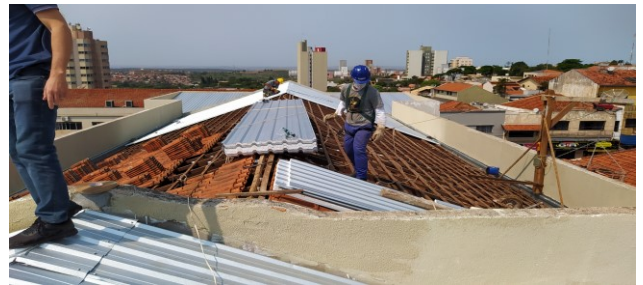
Figura 15C: Detalhe de momento em que telhas de barro eram removidas, realizada a adequação das terças para instalação das telhas metálicas tipo sanduíche

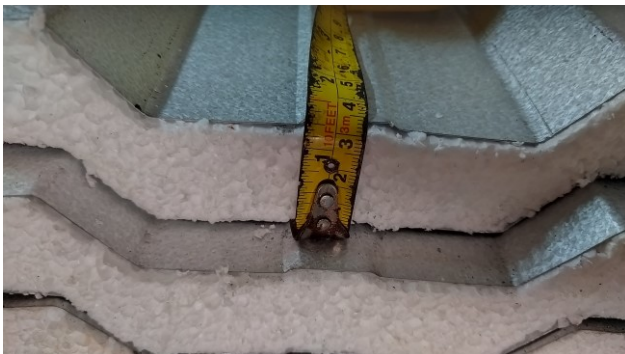
Figura 16C: Aferição do preenchimento de EPS de telhas tipo sanduíche

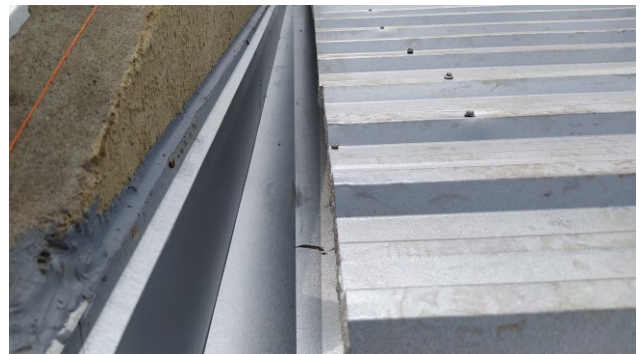
Figura 17C: Verificação da vedação da calha e do alinhamento da telha no balanço da calha – região do retângulo frontal

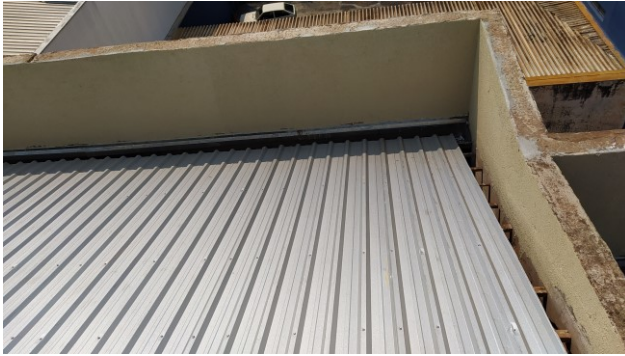
Figura 18C: Aplicação de textura na face interna das platibandas

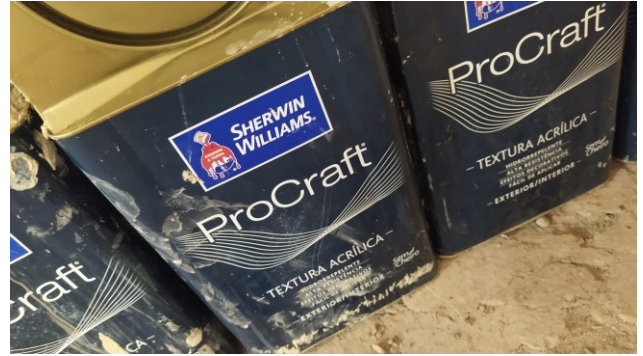
Figura 19C: Textura acrílica utilizada na região da cobertura

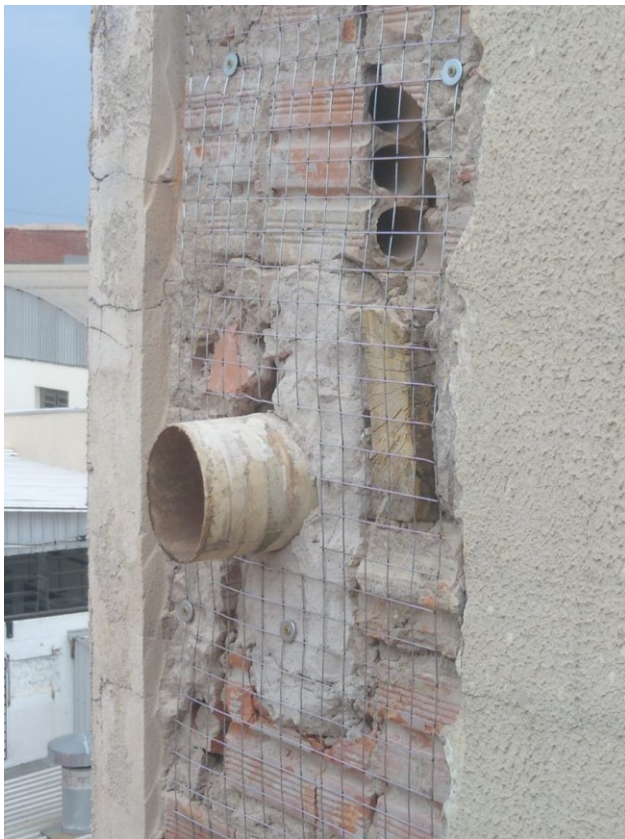
Figura 20C: Remoção do reboco deteriorado e aplicação de tela metálica em região de recuperação do revestimento externo

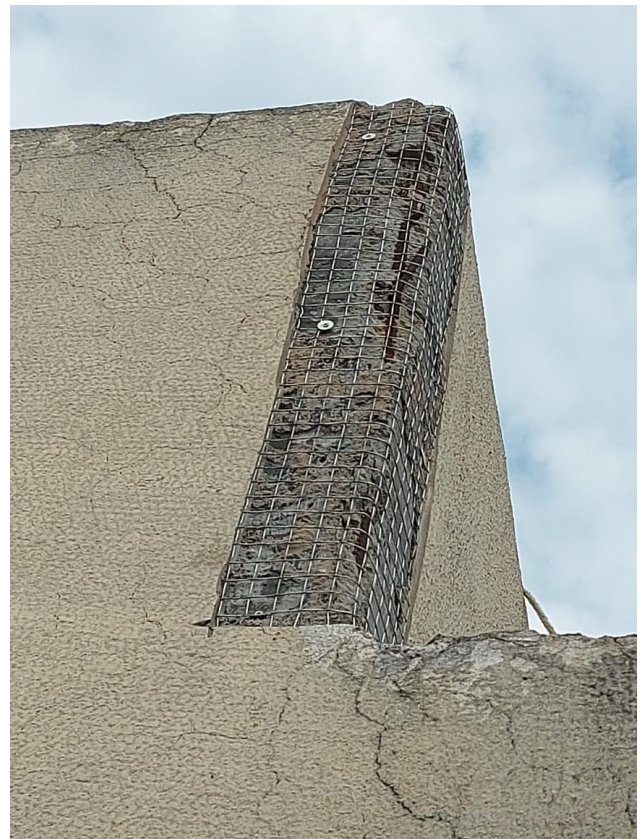
Figura 21C: Remoção do reboco deteriorado e aplicação de tela metálica em região de recuperação do revestimento externo

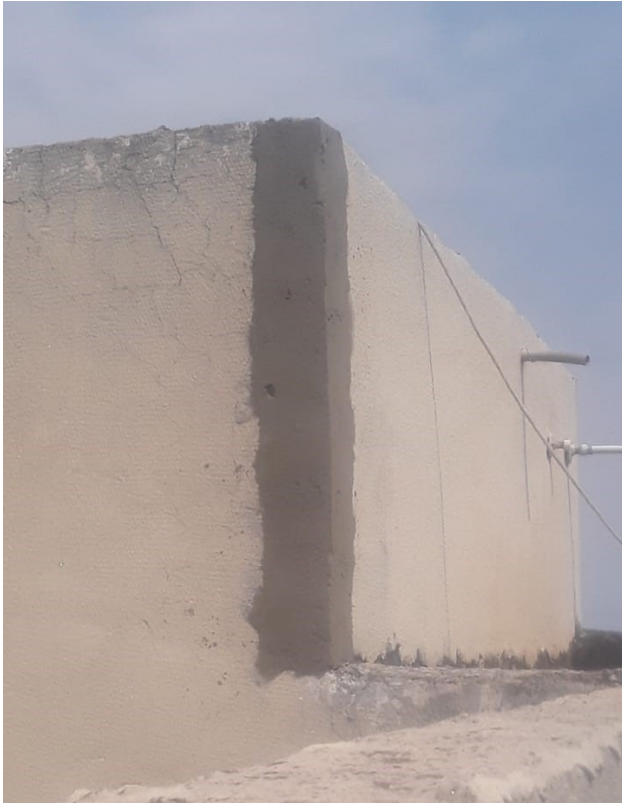
Figura 22C: Revestimento recuperado, após aplicação de reboco sobre tela metálica

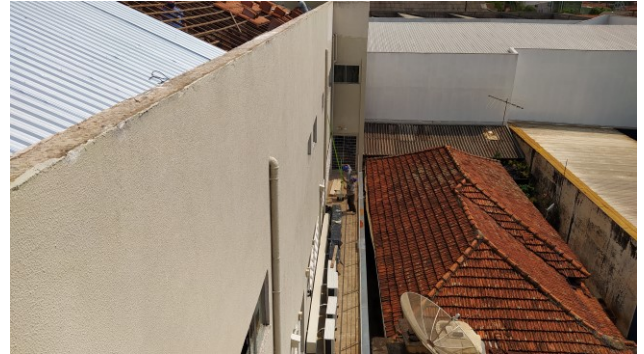
Figura 23C: Face lateral direita, com revestimento já recuperado

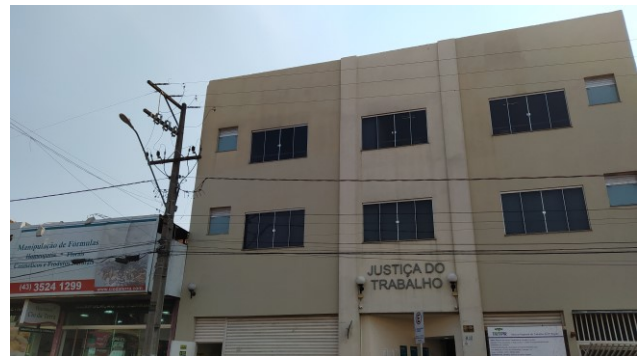
Figura 24C: Face frontal, com revestimento já recuperado

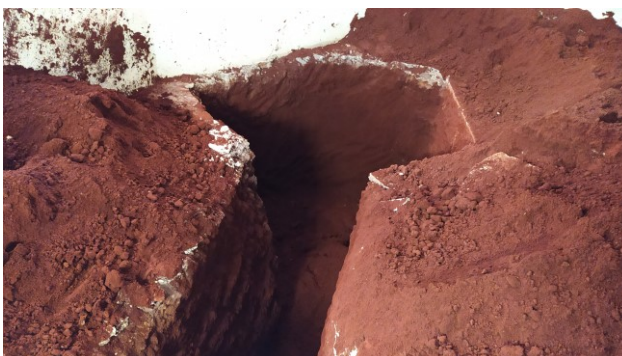
Figura 25C: Abertura de vala para execução do poço de drenagem

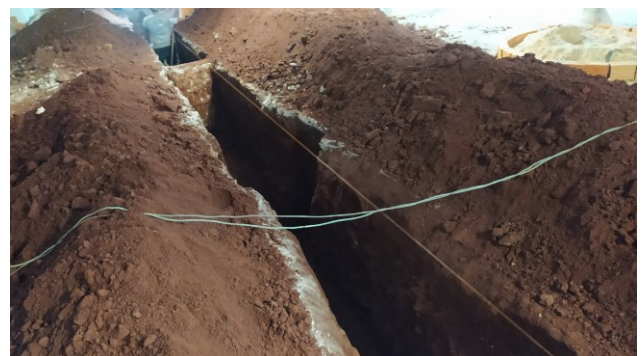
Figura 26C: Abertura de vala para execução das tubulações de drenagem do piso e das caixas de coleta

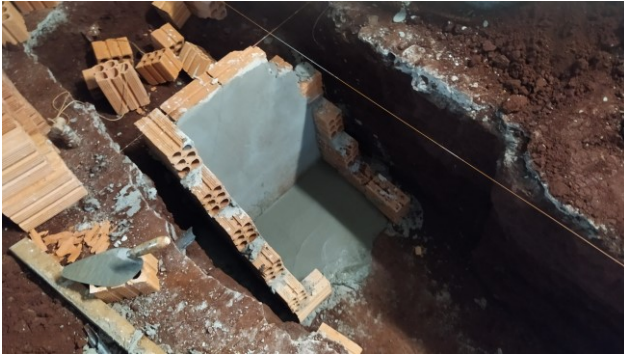
Figura 27C: Execução das caixas de coleta em alvenaria

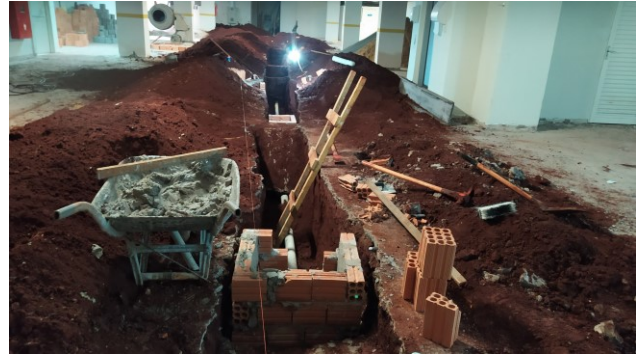
Figura 28C: Execução das caixas de coleta em alvenaria e ligação com tubos de PVC de 100mm

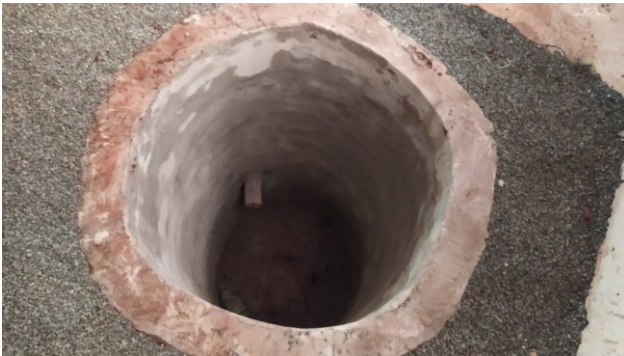
Figura 29C: Poço de drenagem executado

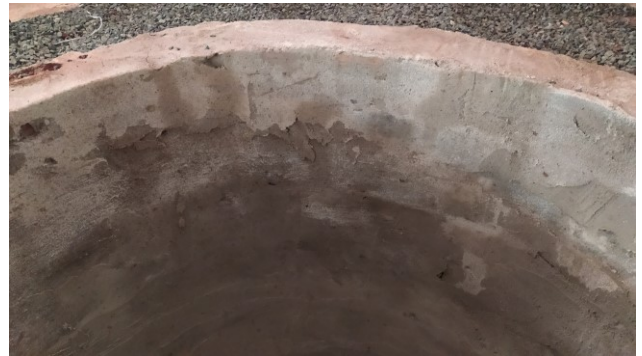
Figura 30C: Detalhe da parede do poço de drenagem, em bloco de concreto, com amarração armada e concretada

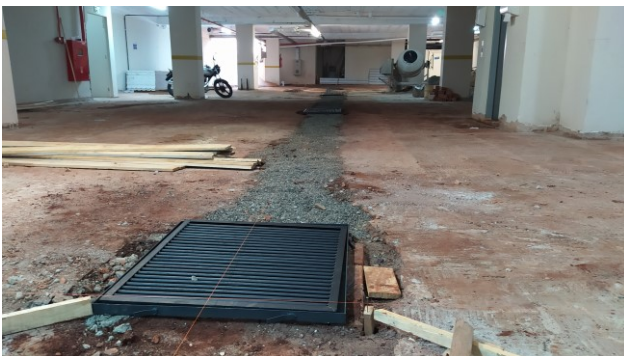
Figura 31C: Detalhe da primeira caixa de coleta (nos fundos do imóvel) e caminho da rede de coleta pluvial (brita)

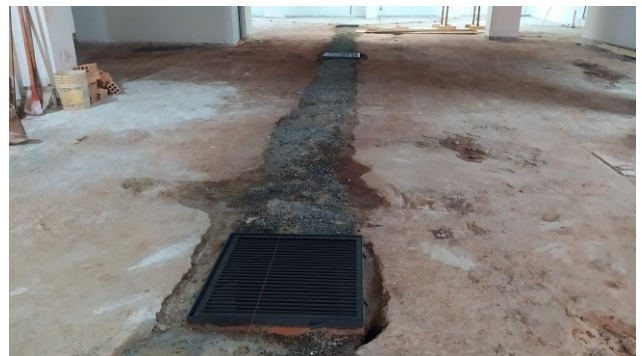
Figura 32C: Detalhe de uma caixa de coleta intermediária e caminho da rede de coleta pluvial, onde as valas foram reaterradas

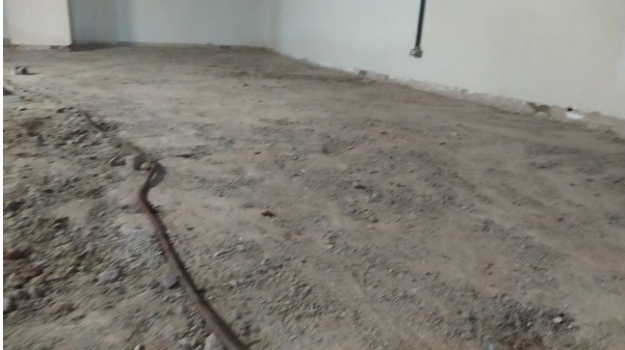
Figura 33C: Piso do subsolo após demolições e picoteamento

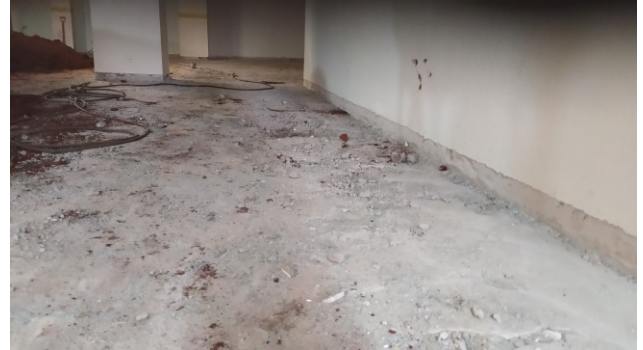
Figura 34C: Piso do subsolo após demolições e picoteamento

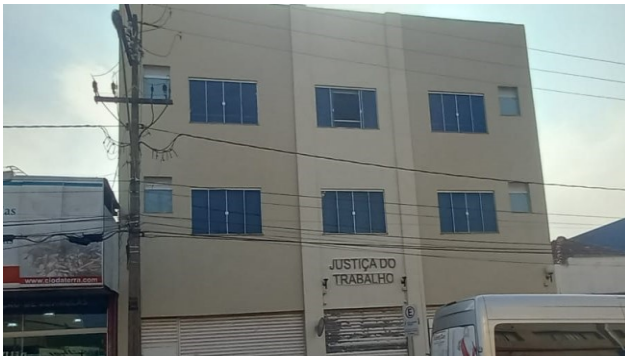
Figura 35C: Aplicação de uma demão de látex acrílico na fachada frontal do fórum

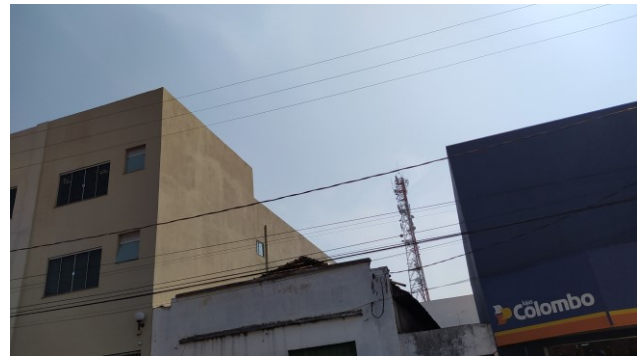
Figura 36C: Aplicação de uma demão de látex acrílico na fachada lateral direita do fórum

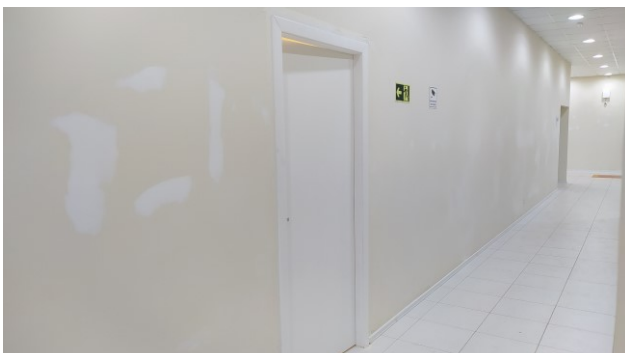
Figura 37C: Preparo de parede com aplicação de massa PVA e lixamento, no pavimento térreo – próximo à distribuição e auditório

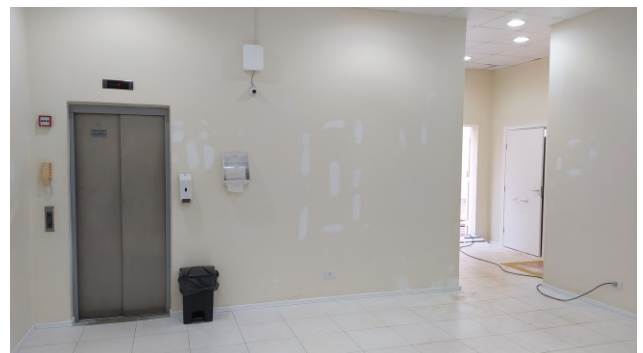
Figura 38C: Preparo de parede com aplicação de massa PVA e lixamento, no pavimento térreo – próximo ao elevador e sanitários públicos

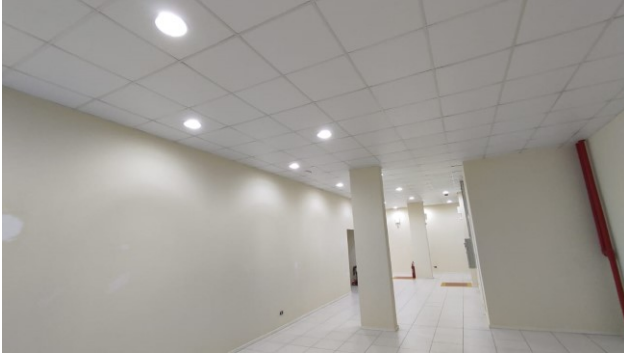
Figura 39C: Aplicação de uma demão de látex acrílico nas paredes do hall público, no pavimento térreo

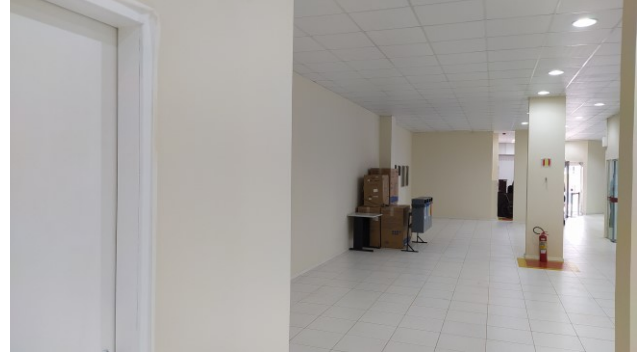
Figura 40C: Aplicação de uma demão de látex acrílico nas paredes e esmalte sintético em portas, no hall público, do pavimento térreo

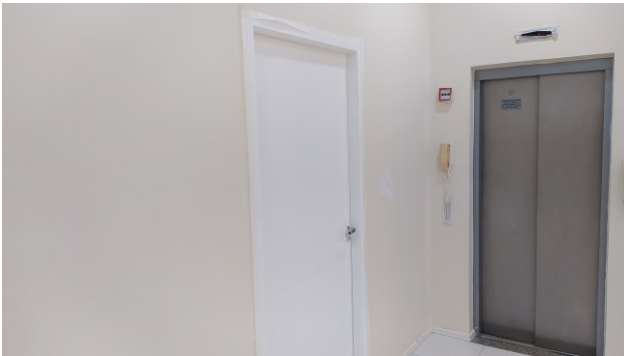
Figura 41C: Aplicação de uma demão esmalte sintético em portas, na região da sala da OAB, do pavimento térreo

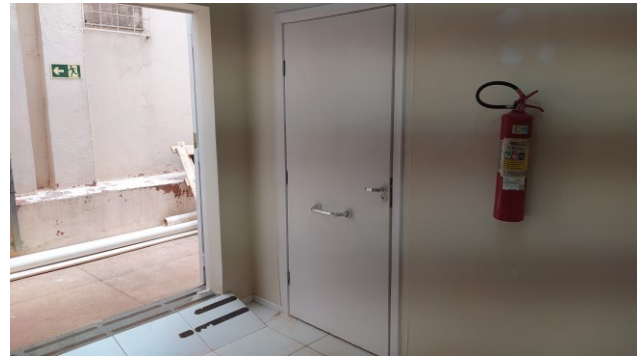
Figura 42C: Aplicação de uma demão esmalte sintético em portas, na região dos sanitários públicos, do pavimento térreo

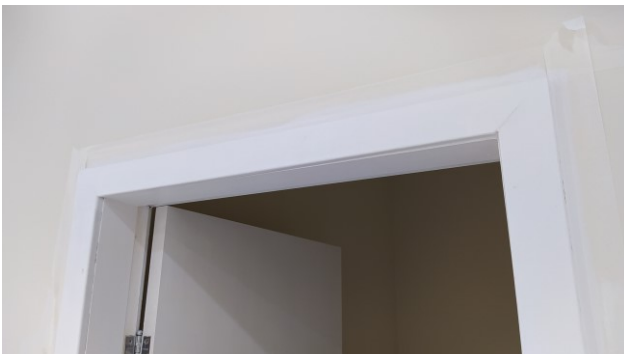
Figura 43C: Detalhe de batente e vistas, após aplicação de uma demão de esmalte sintético branco

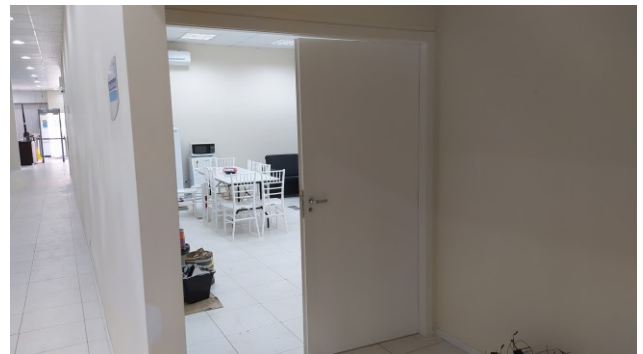
Figura 44C: Aplicação de uma demão esmalte sintético em portas, no acesso ao auditório, no pavimento térreo

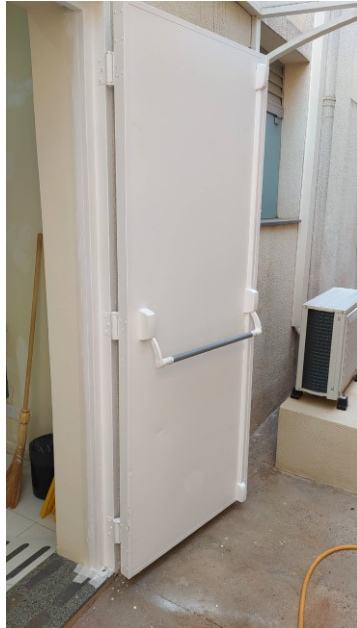
Figura 45C: Detalhe de porta corta-fogo após aplicação de uma demão de esmalte sintético branco, na saída do hall público, no pavimento térreo

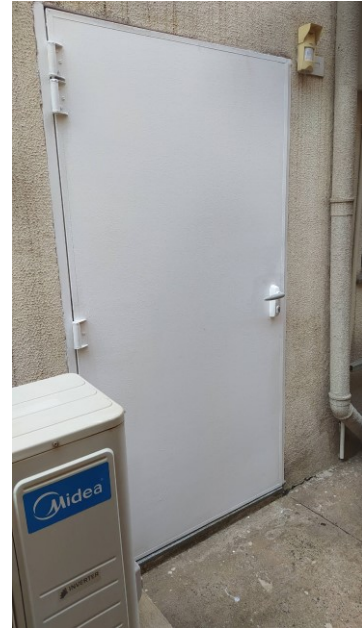
Figura 46C: Detalhe de porta corta-fogo após aplicação de uma demão de esmalte sintético branco, na saída do auditório, no pavimento térreo

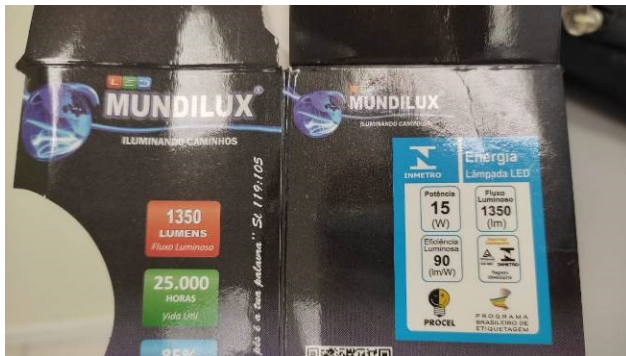
Figura 01E: Lâmpadas LED bulbo bocal E27

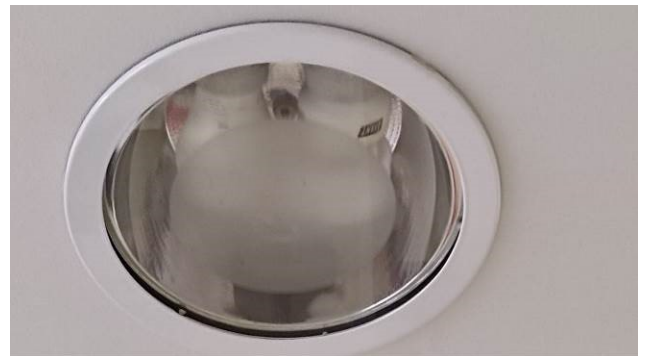
Figura 02E: Substituição de lâmpadas LED bulbo bocal E27

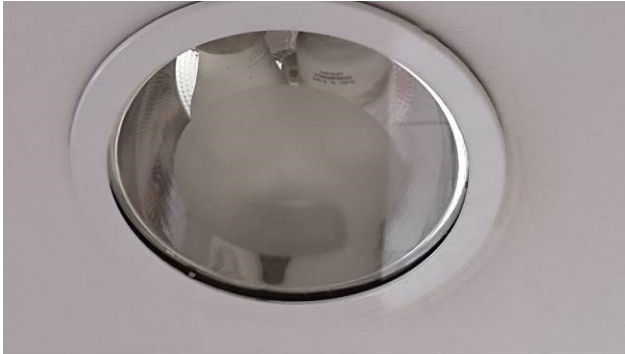
Figura 03E: Substituição de lâmpadas LED bulbo bocal E27

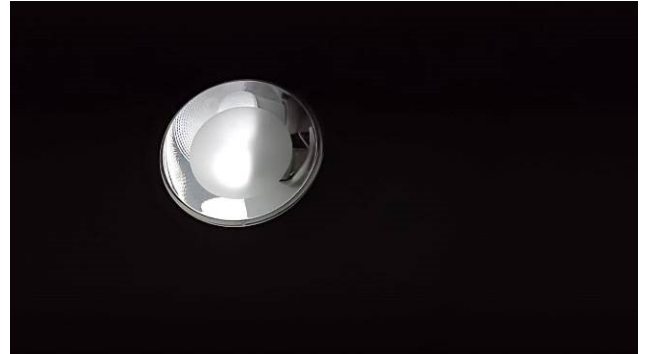
Figura 04E: Substituição de lâmpadas LED bulbo bocal E27

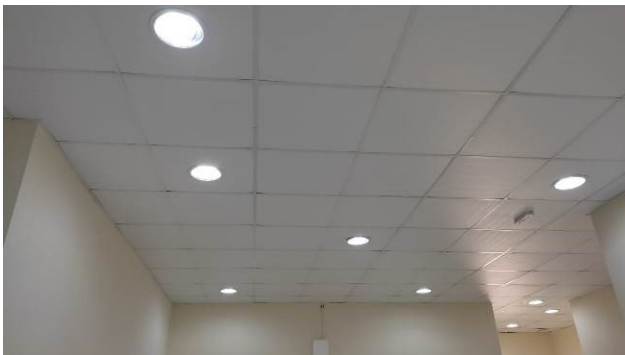
Figura 05E: Lâmpadas LED bulbo bocal E27 instaladas

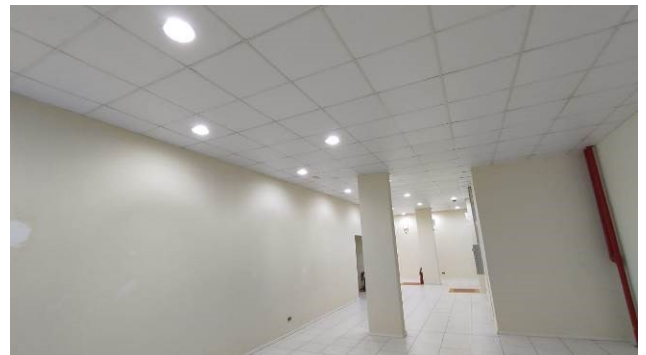
Figura 06E: Lâmpadas LED bulbo bocal E27 instaladas

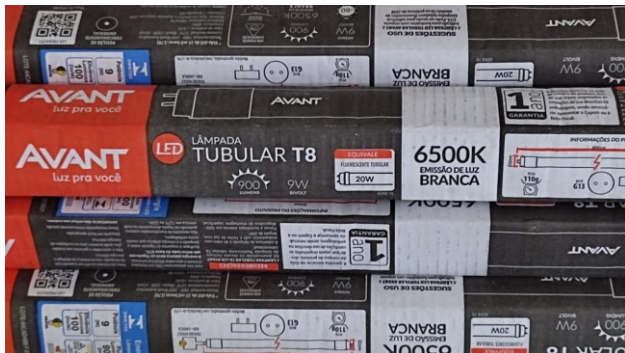
Figura 07E: Lâmpadas tubulares LED 9W

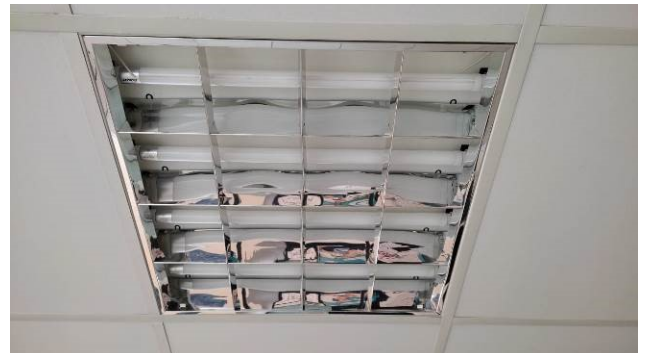
Figura 08E: Lâmpadas tubulares LED 9W instaladas

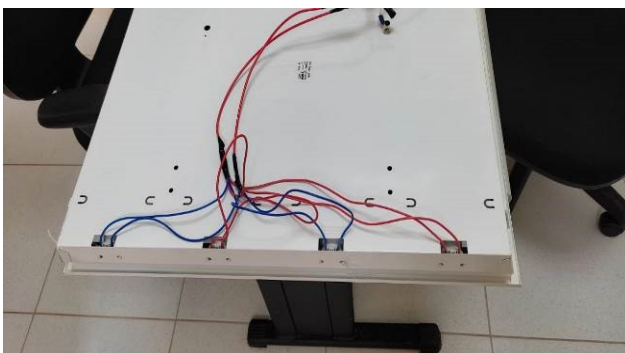
Figura 09E: Luminárias com soquetes G13 jumpeados

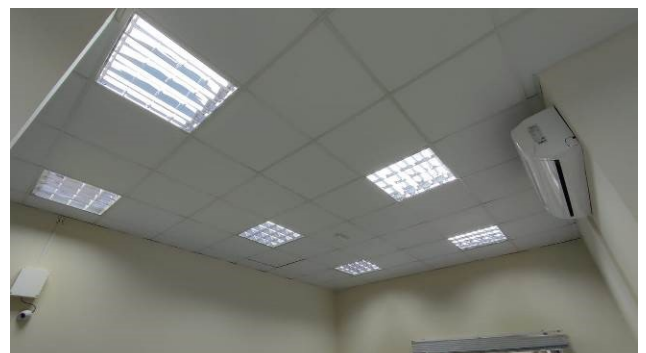
Figura 10E: Lâmpadas tubulares LED 9W instaladas

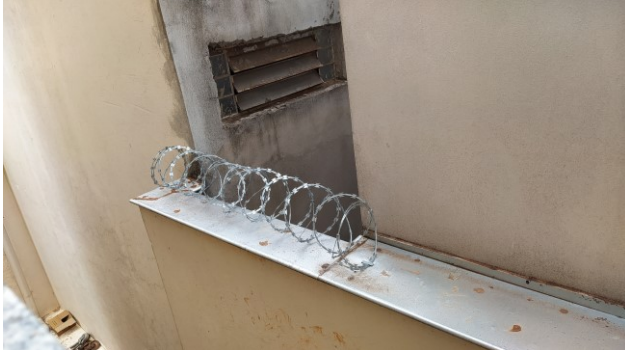
Figura 47C: Concertina instalada em um dos trechos vulneráveis do muro posterior
