RELATÓRIO FOTOGRÁFICO – 2ª MEDIÇÃO

OBRA: SUBSTITUIÇÃO DA COBERTURA, SUBSTITUIÇÃO DAS ESQUADRIAS, REPAROS EM REVESTIMENTOS EXTERNOS, DRENAGEM E NIVELAMENTO DO PISO DO SUBSOLO, PINTURAS INTERNA E EXTERNA, ADEQUAÇÕES DE ACESSIBILIDADE, ADEQUAÇÕES DE SUSTENTABILIDADE E SERVIÇOS COMPLEMENTARES NO FÓRUM TRABALHISTA DE CORNÉLIO PROCÓPIO.

CONTRATADA: RICARDI CONSTRUÇÕES E EMPREENDIMENTOS LTDA.

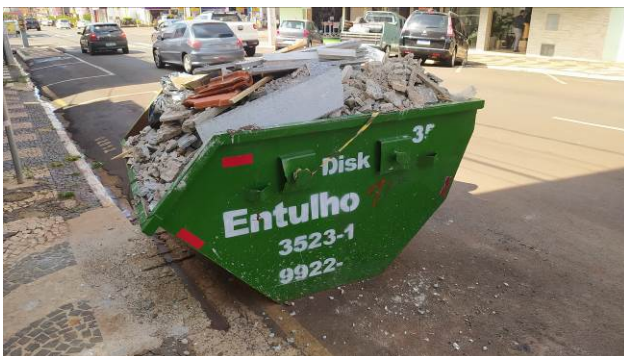
Figura 01C: Caçamba utilizada na remoção de entulhos

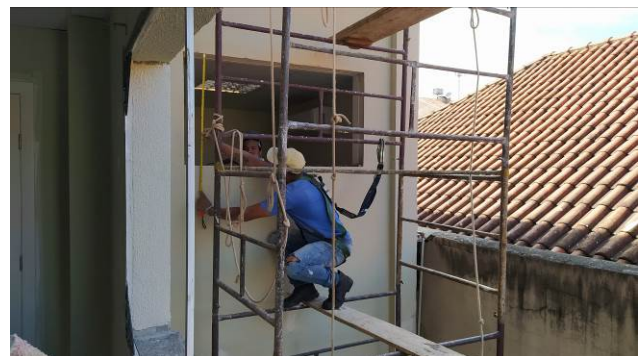
Figura 02C: Utilização de andaime

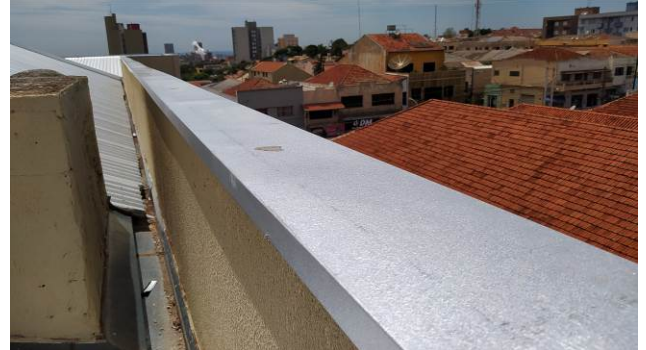
Figura 04C: Instalação de rufos sobre platibanda

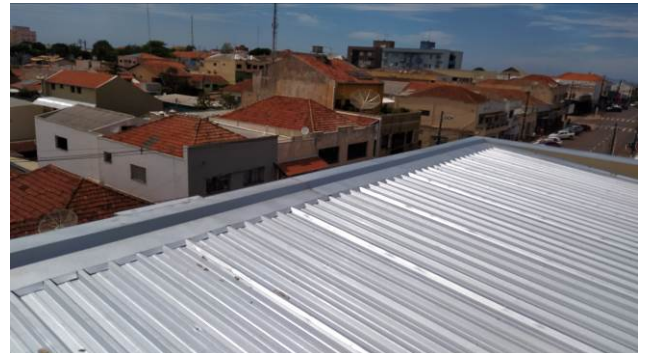
Figura 06C: Instalação de rufos no encontro entre telha e platibanda

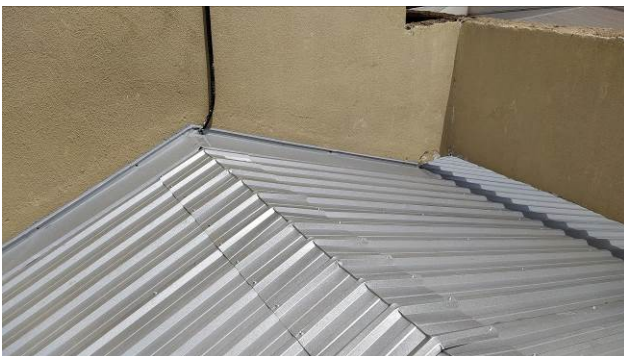
Figura 07C: Instalação de rufos no encontro entre telha e platibanda

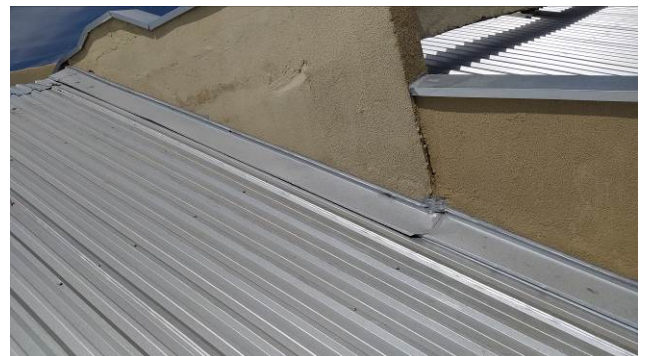
Figura 08C: Instalação de rufos no encontro entre telha e platibanda

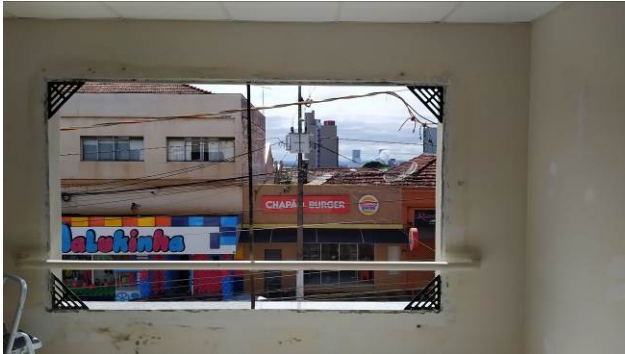
Figura 09C: Janela removida, já com contramarco novo instalado, no primeiro andar

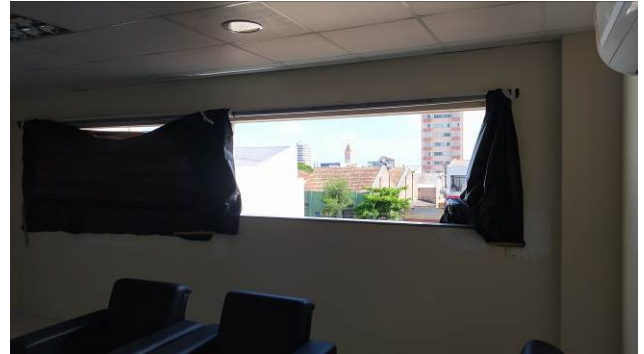
Figura 10C: Janela removida, já com contramarco novo instalado, no segundo andar

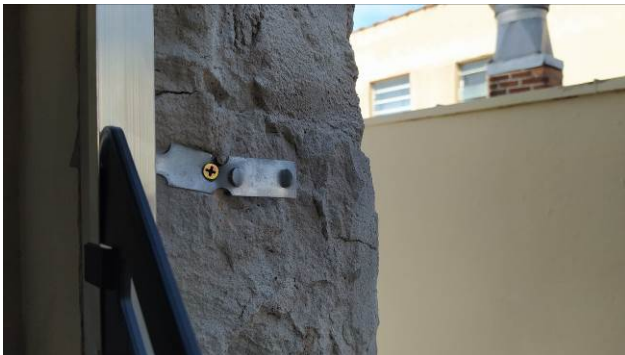
Figura 11C: Detalhe da fixação do contramarco

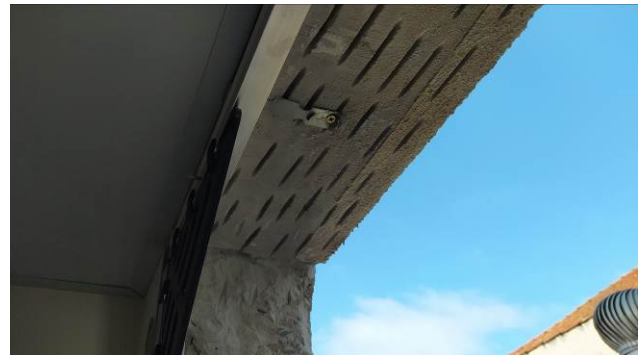
Figura 12C: Picoteamento do reboco no perímetro do vão de janela para melhor aderência do requadro

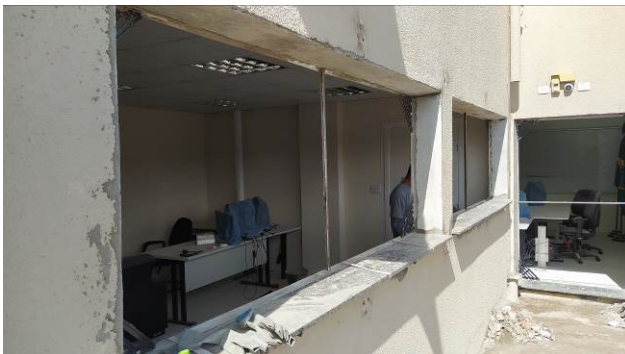
Figura 13C: Vãos de janelas, no primeiro andar, já com requadro executado e peitoril instalado

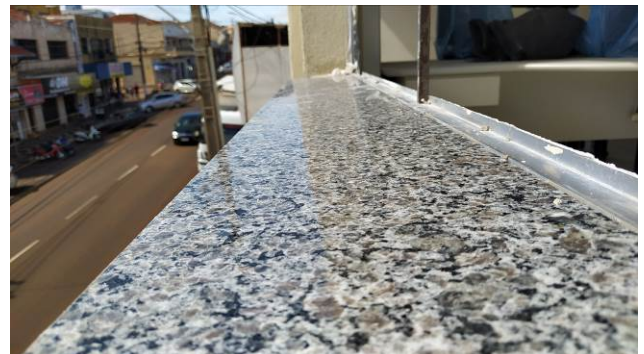
Figura 14C: Detalhe de peitoril instalado em janela da secretaria, no segundo andar

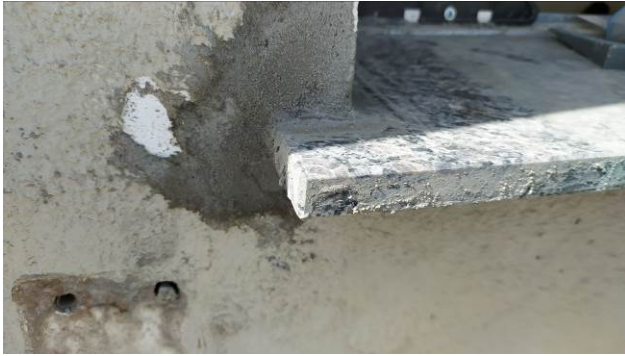
Figura 15C: Detalhe do avanço do peitoril no canto da parede, em vão de janela do primeiro andar

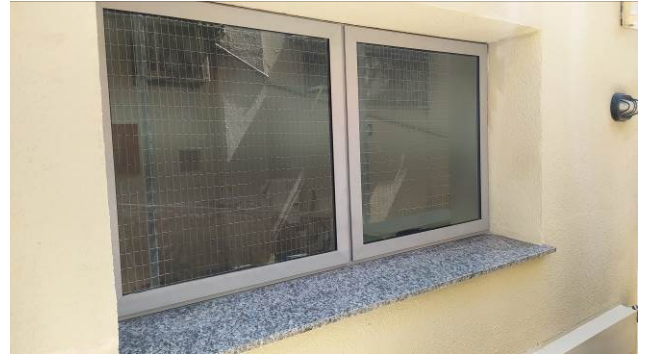
Figura 16C: Esquadria instalada no pavimento térreo

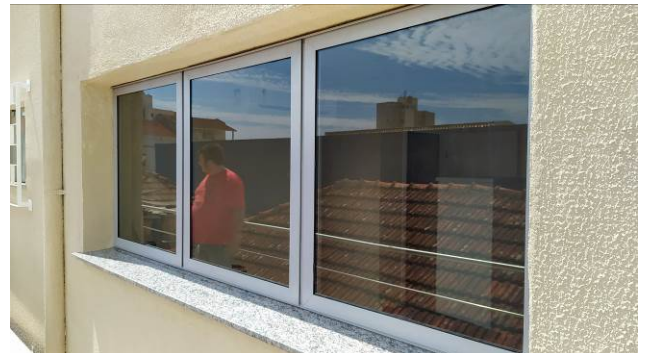
Figura 18C: Esquadria instalada no primeiro andar (gabinete do juiz 2)

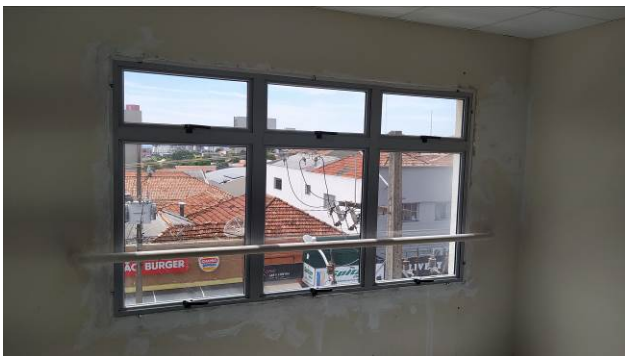
Figura 19C: Esquadria instalada no segundo andar (gabinete do juiz 1)

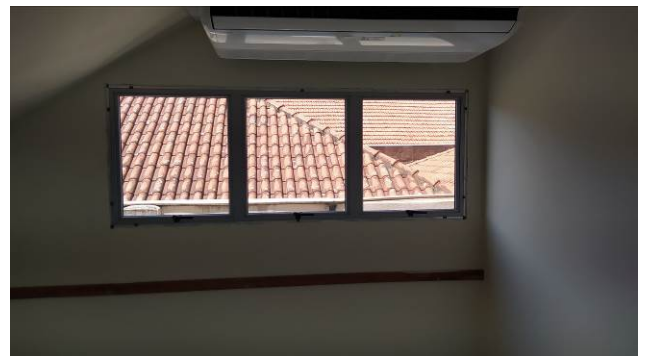
Figura 20C: Esquadria instalada no primeiro andar (hall público)

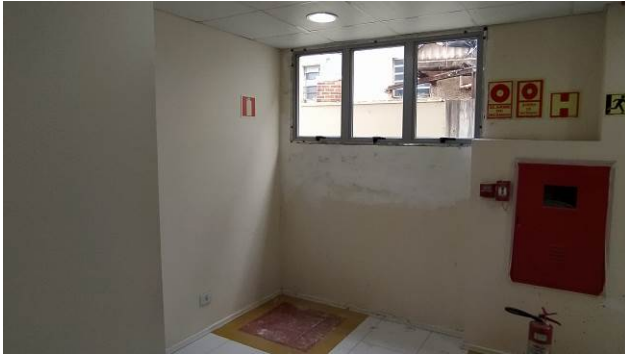
Figura 21C: Esquadria instalada no segundo andar (hall público)

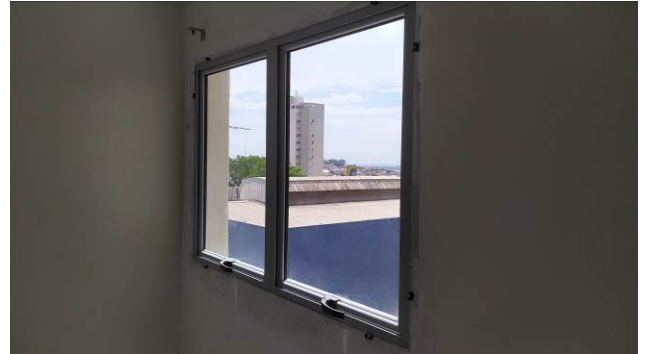
Figura 22C: Esquadria instalada no segundo andar (sala dos assistentes)

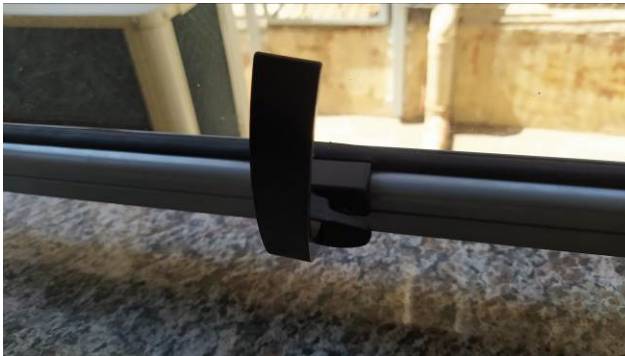
Figura 23C: Detalhe do puxador

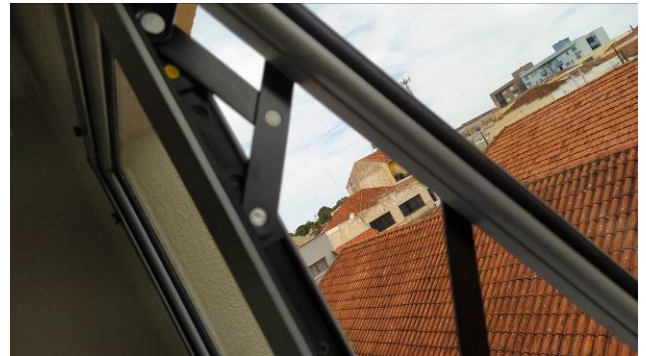
Figura 24C: Detalhe do sistema de abertura progressiva

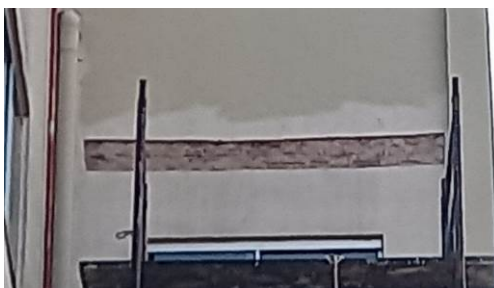
Figura 25C: Serviço de demolição do revestimento em local com fissura

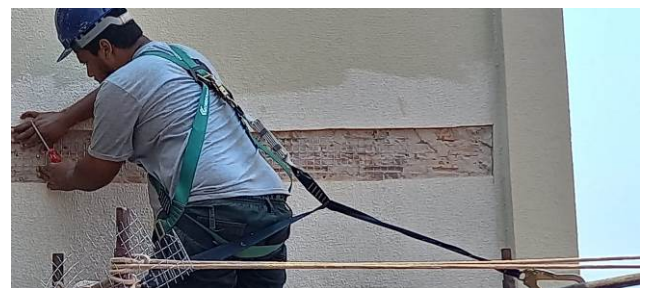
Figura 26C: Aplicação da tela de aço sobre a alvenaria

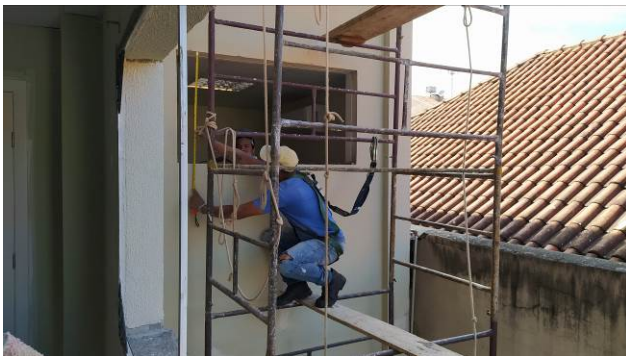
Figura 29C: Trabalhador realizando finalização da recuperação do revestimento próximo a vão de janela

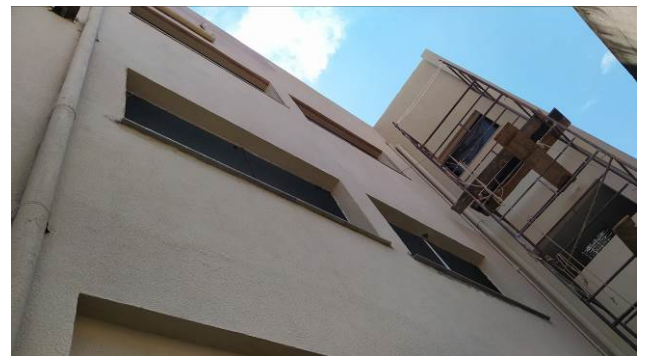
Figura 30C: Região onde foram realizadas diversas recuperações de revestimento (principalmente acima e abaixo de vãos de janelas)

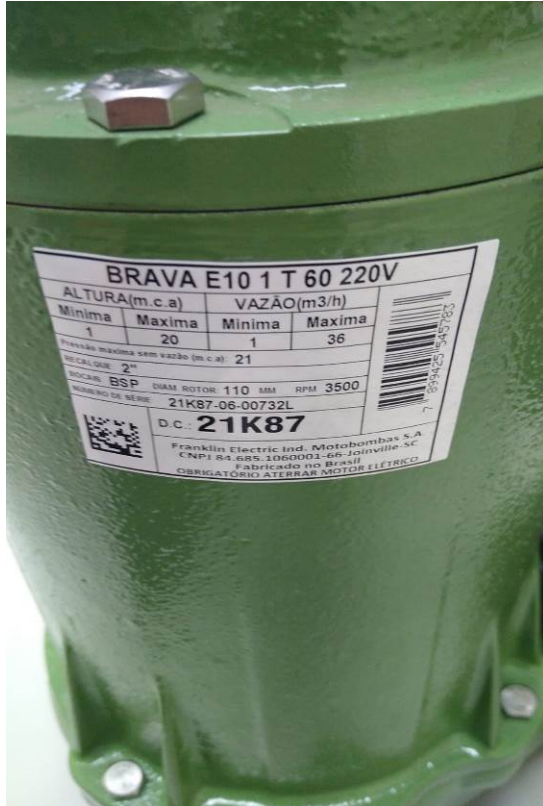
Figura 01E: motobomba submersível marca Schneider Eletic/Franklin Eletic modelo Brava E10

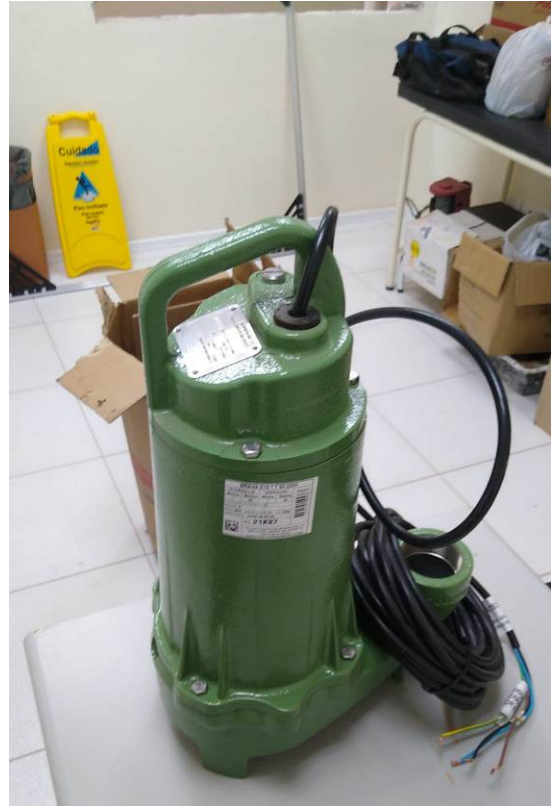
Figura 02E: motobomba submersível marca Schneider Eletic/Franklin Eletic modelo Brava E10

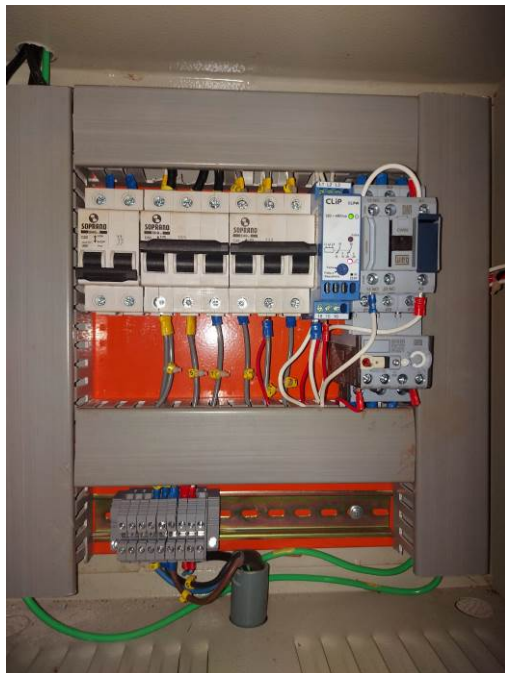
Figura 03E: Quadro de comandos e ramal alimentador

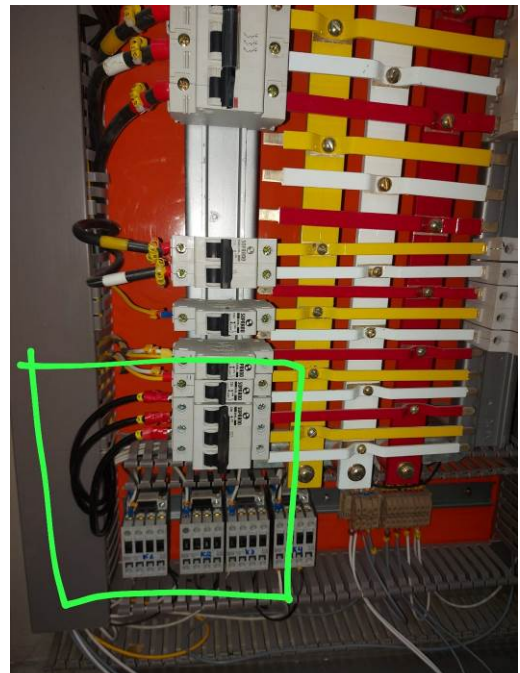
Figura 04E: Quadro de comandos e ramal alimentador

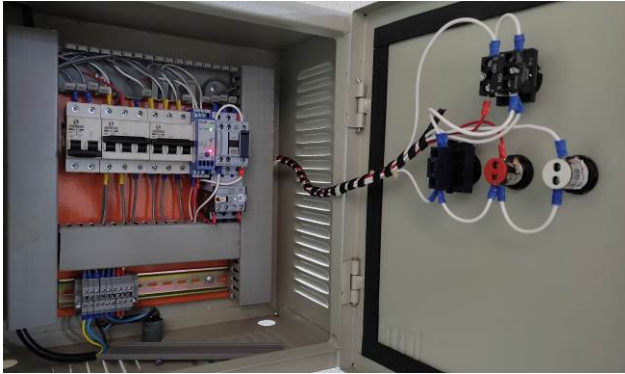
Figura 05E: Quadro de comandos

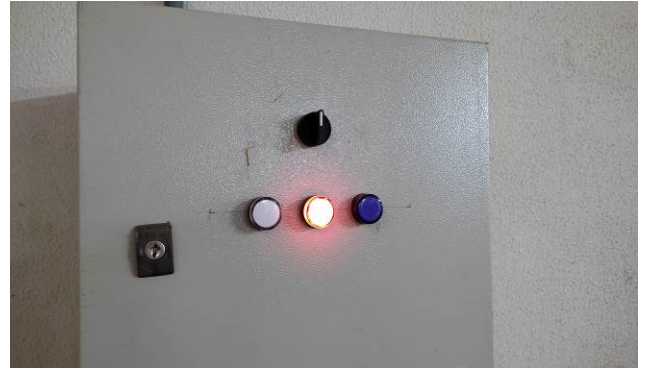
Figura 06E: Quadro de comandos

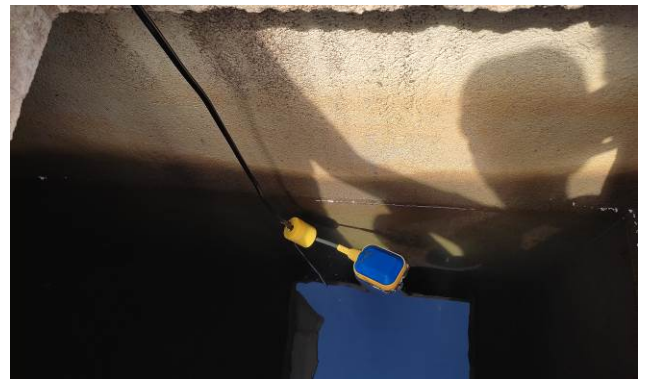
Figura 08E: Chave bóia cisterna água potável

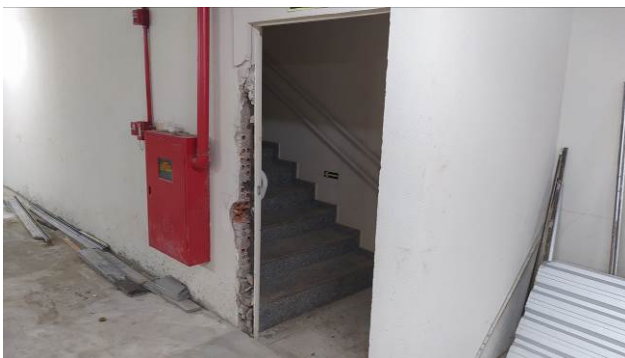
Figura 31C: Remoção da porta corta-fogo do subsolo

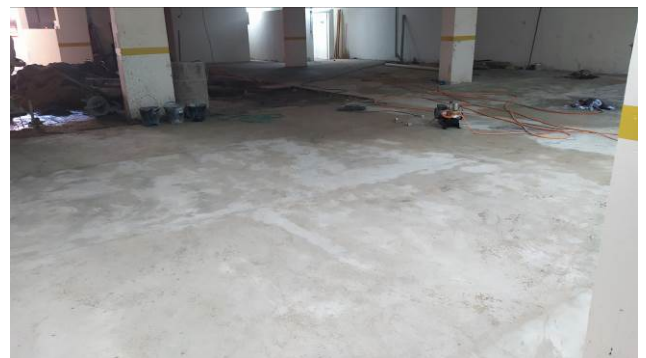
Figura 32C: Execução do piso em concreto do subsolo

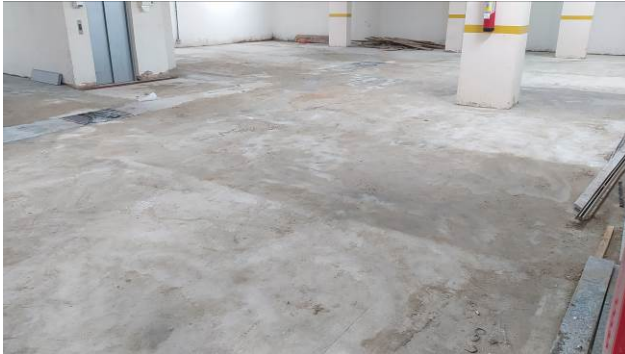
Figura 33C: Execução do piso em concreto do subsolo

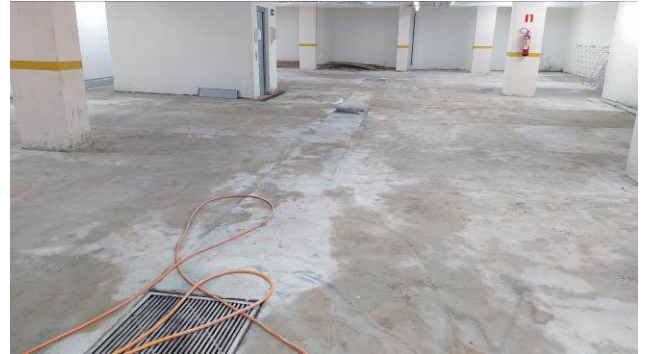
Figura 34C: Execução do piso em concreto do subsolo

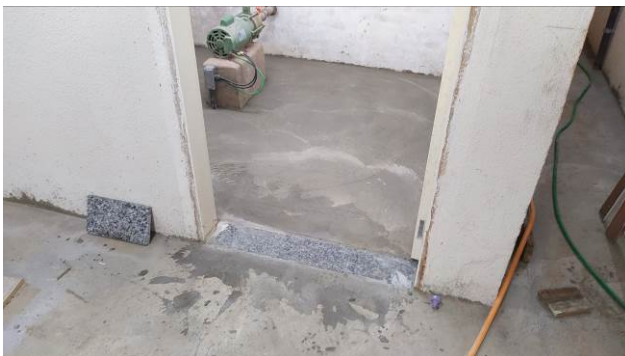
Figura 35C: Instalação de soleira na porta da casa de bombas

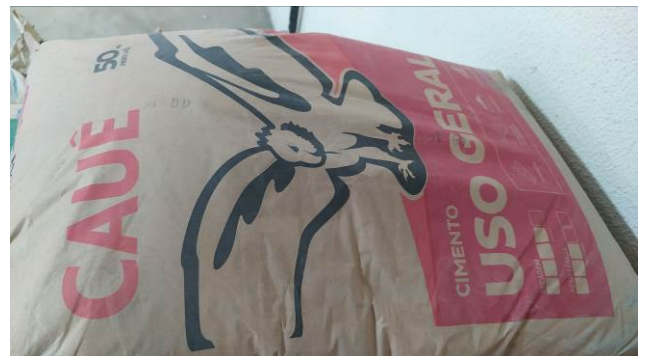
Figura 36C: Cimento CP-II 32, utilizado no traço do piso de concreto do subsolo

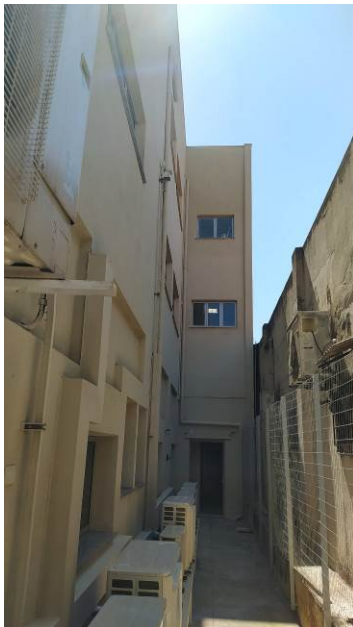
Figura 37C: Fachada lateral esquerda, com pintura finalizada

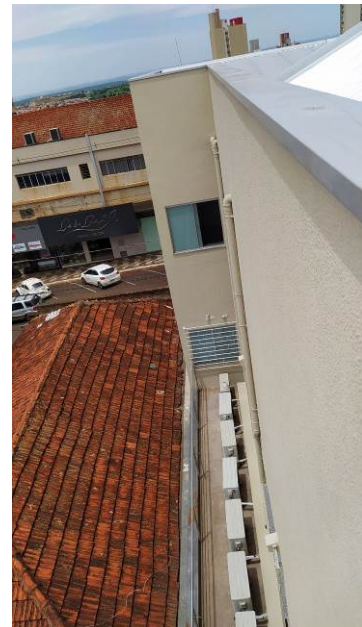
Figura 38C: Fachada lateral direita, com pintura finalizada

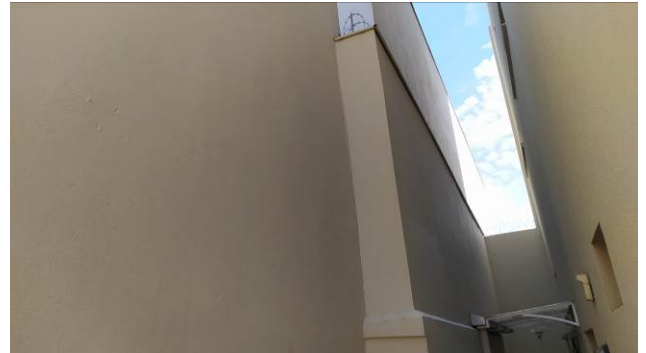
Figura 40C: Muro localizado nos fundos do imóvel, com pintura finalizada

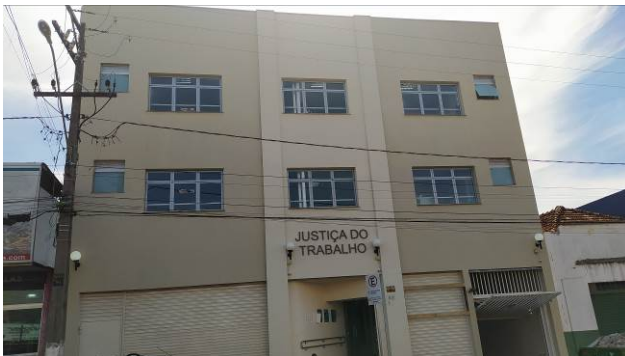
Figura 41C: Fachada fronta, com pintura finalizada

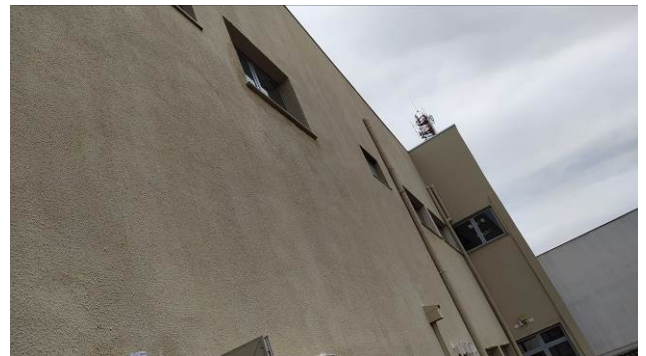
Figura 42C: Fachada lateral direita, com pintura finalizada

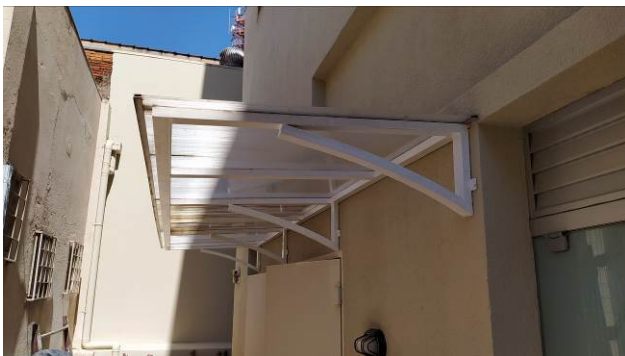
Figura 43C: Cobertura sobre a porta corta-fogo de acesso ao corredor lateral, pintada

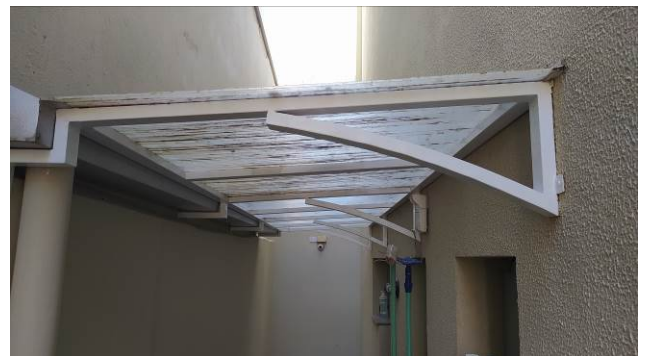
Figura 44C: Cobertura sobre o corredor dos fundos, pintada

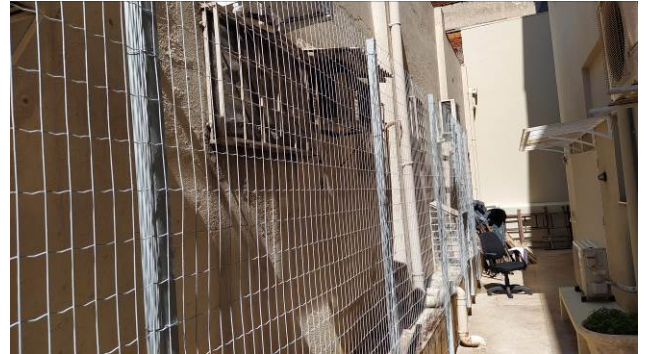
Figura 46C: Pintura do gradil localizado no corredor lateral esquerdo do pavimento térreo

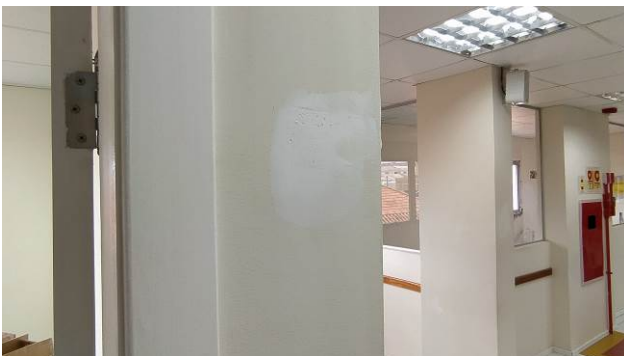
Figura 47C: Preparo de parede com aplicação de massa PVA e lixamento, no segundo pavimento – hall público

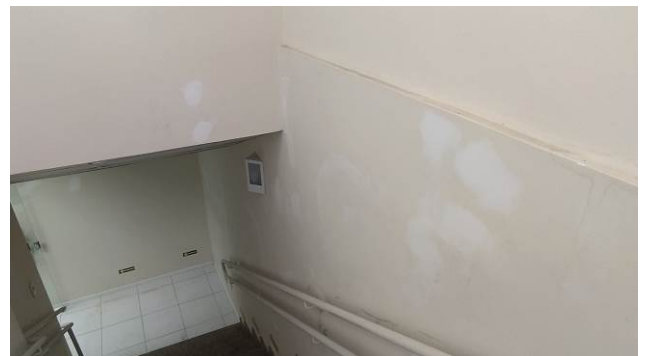
Figura 48C: Preparo de parede com aplicação de massa PVA e lixamento, no segundo pavimento – escada de acesso

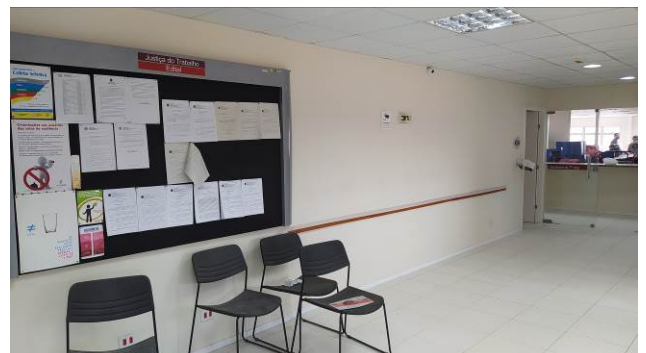
Figura 50C: Aplicação de uma demão de látex acrílico nas paredes, no hall público, do primeiro andar

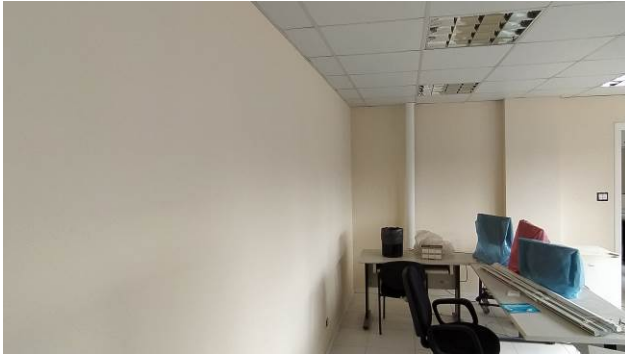
Figura 51C: Aplicação de uma demão de látex acrílico nas paredes, no gabinete do juiz 2, no primeiro andar

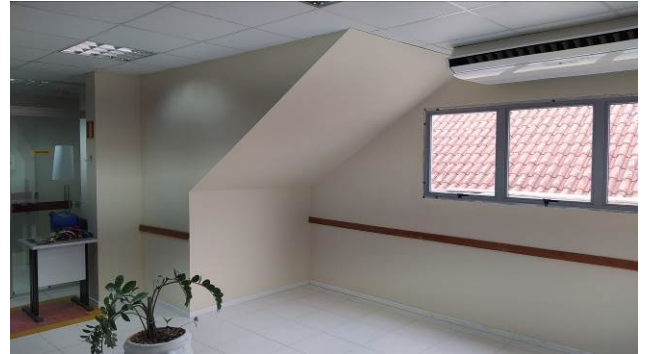
Figura 52C: Aplicação de uma demão de látex acrílico nas paredes, no hall público, do primeiro andar

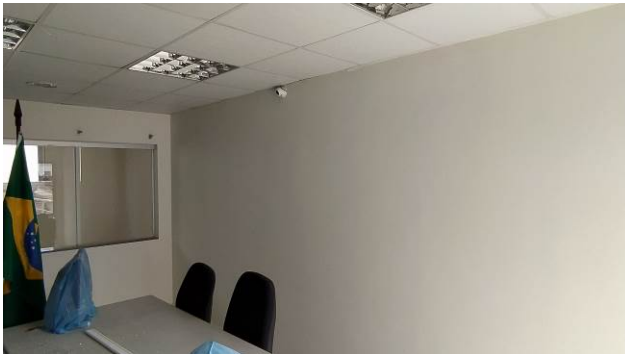
Figura 53C: Aplicação de uma demão de látex acrílico na sala de audiência 2, do primeiro andar

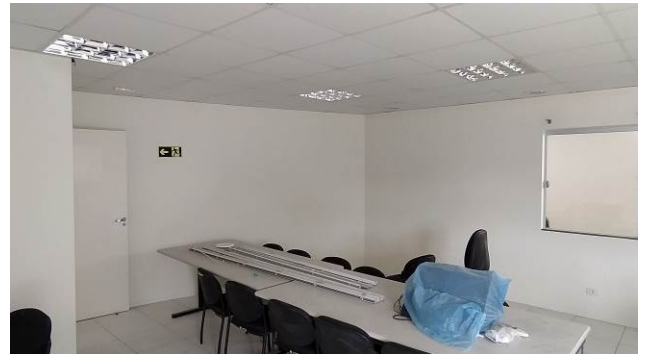
Figura 54C: Aplicação de uma demão de látex acrílico na sala de audiência 2, do primeiro andar

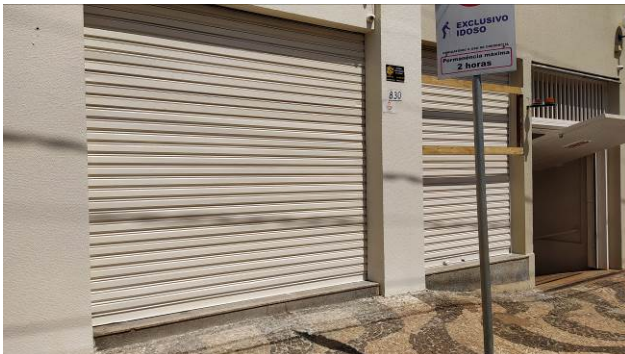
Figura 55C: Pintura das portas de aço de enrolar

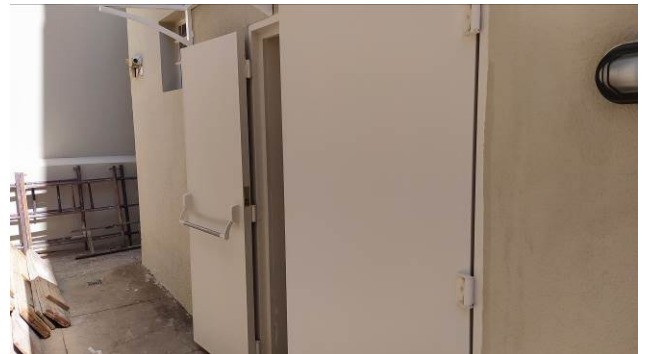
Figura 56C: Segunda demão de pintura das portas corta-fogo do pavimento térreo

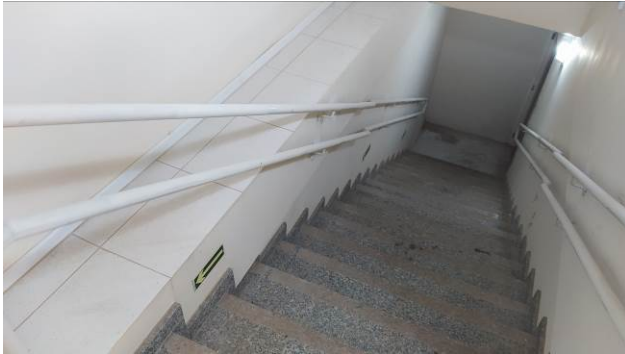
Figura 57C: Instalação de corrimão duplo na escada de acesso ao subsolo

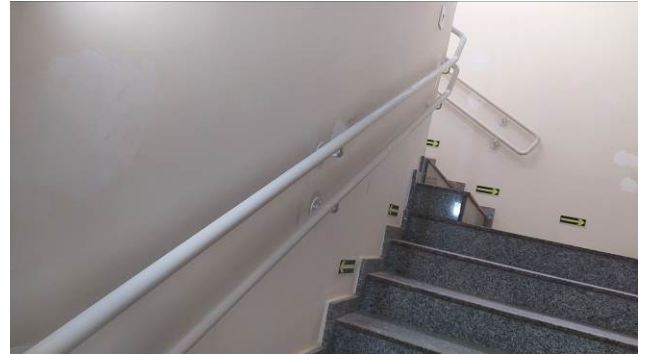
Figura 58C: Instalação de corrimão duplo na escada de acesso ao primeiro andar

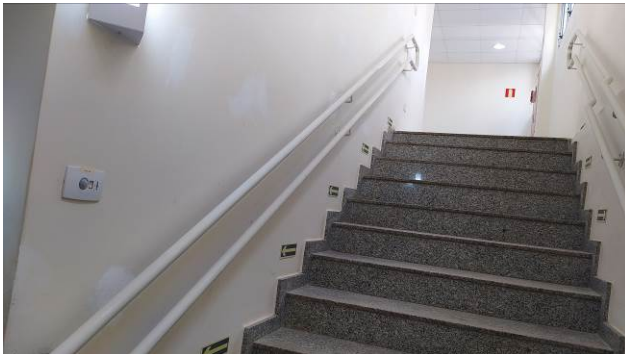
Figura 59C: Instalação de corrimão duplo na escada de acesso ao primeiro andar

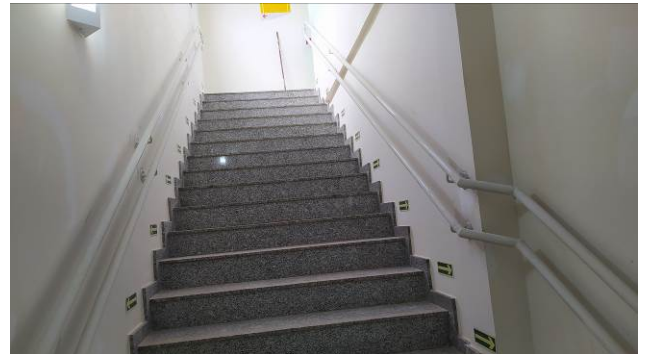
Figura 60C: Instalação de corrimão duplo na escada de acesso ao segundo andar

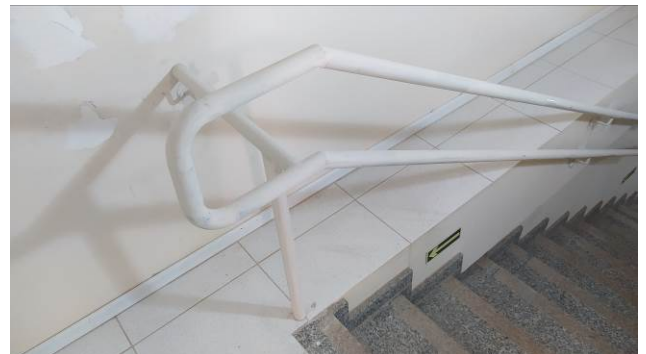
Figura 62C: Detalhe do raio de giro e avanço de 30cm do corrimão após o término do degrau da escada

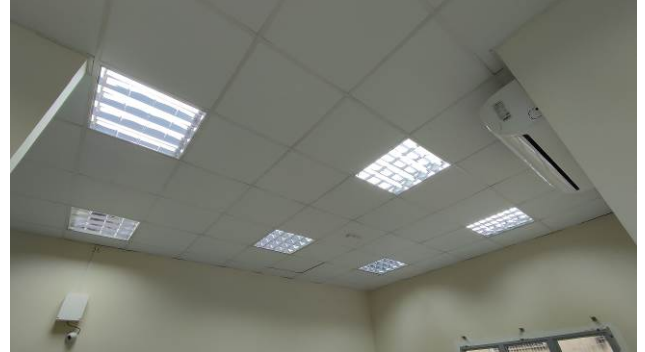
Figura 10E: Lâmpadas 10W

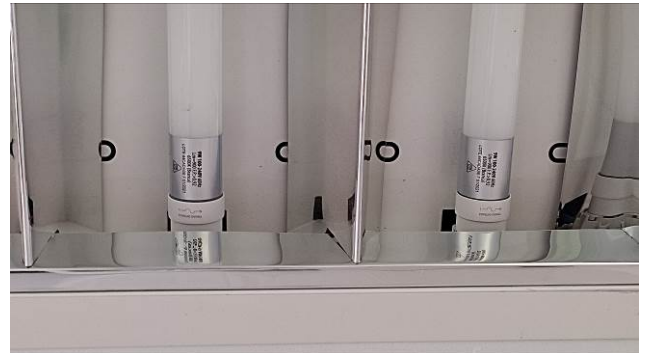
Figura 12E: Lâmpadas 10W

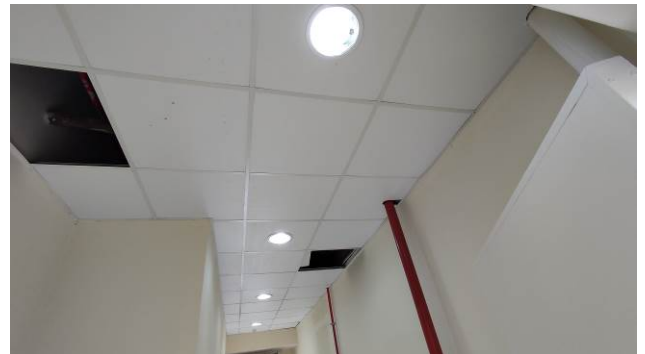
Figura 14E: Lâmpadas Bulbo 15W

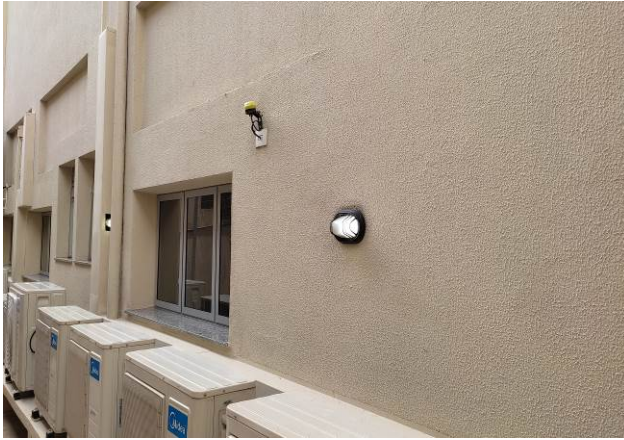
Figura 15E: Lâmpadas Bulbo 15W, Fotocélula

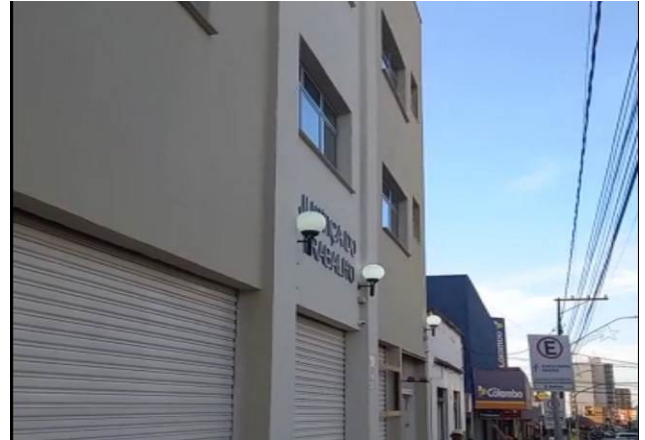
Figura 16E: Lâmpadas Bulbo 15W, Globos leitosos fachada

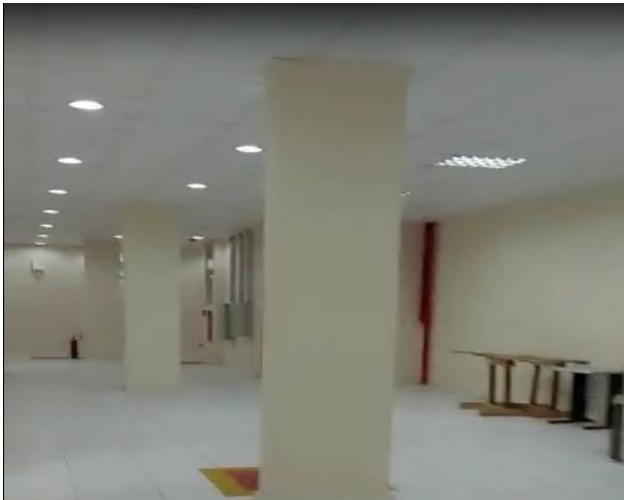
Figura 17E: Luminárias 4x10W

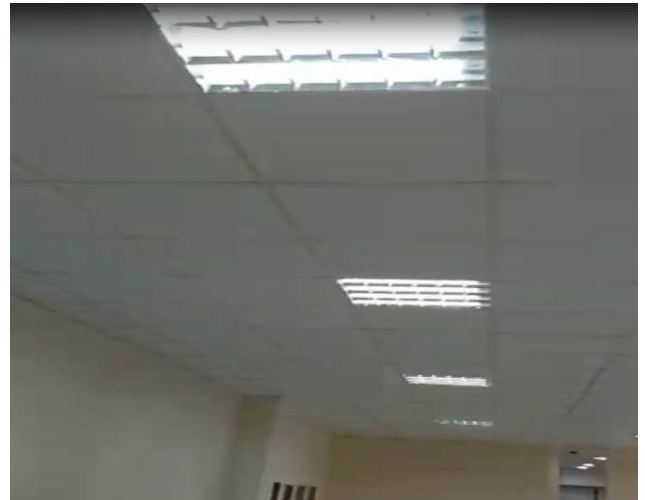
Figura 18E: Luminárias 4x10W

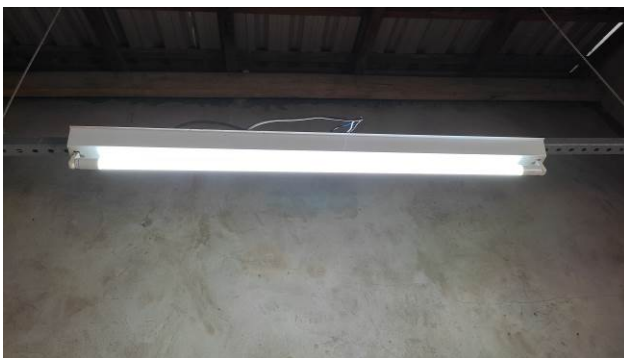
Figura 19E: Lâmpadas 20W

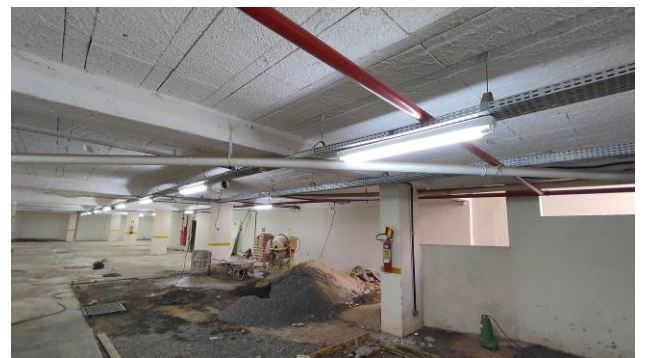
Figura 20E: Lâmpadas 20W

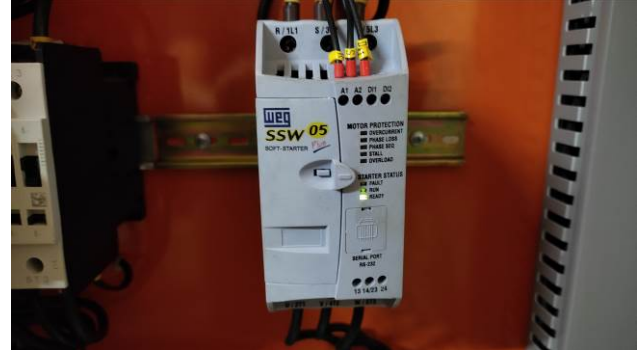
Figura 22E: Softstarter Quadro Hidrantes
