RELATÓRIO FOTOGRÁFICO – 2ª MEDIÇÃO

OBRA: ADEQUAÇÕES AO PPCI – PLANO DE PREVENÇÃO E PROTEÇÃO CONTRA INCÊNDIOS, ADEQUAÇÕES DE SEGURANÇA, SUSTENTABILIDADE E SERVIÇOS COMPLEMENTARES NO FÓRUM TRABALHISTA DE CASCAVEL.

CONTRATADA: CASTANHEIRA & MARTINS LTDA.

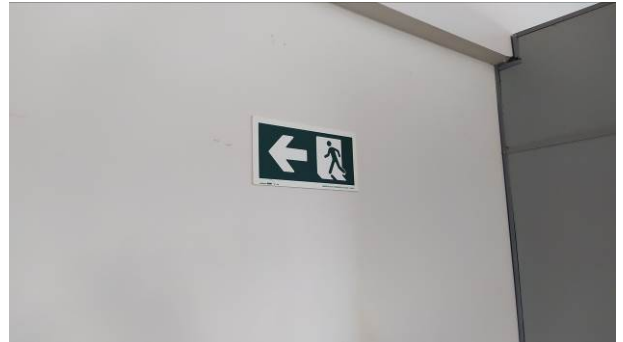
Figura 03C: Placa S1, instalada na secretaria da setorial

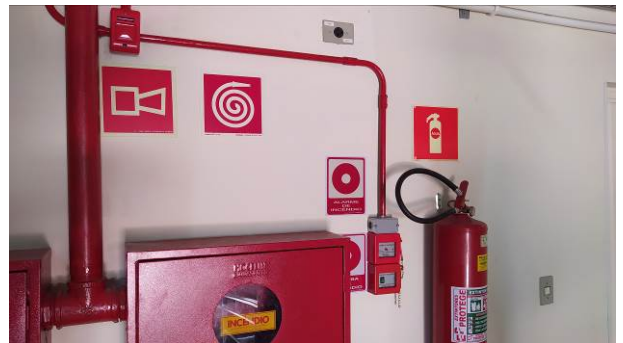
Figura 05C: Placa E5, instalada junto a extintor de água, na setorial

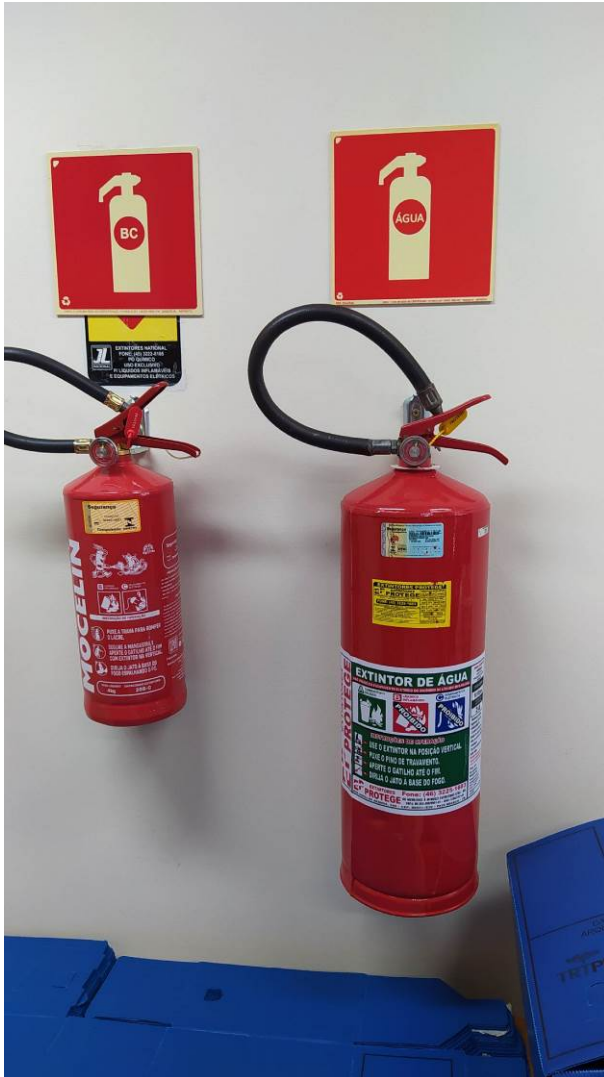
Figura 07C: Extintores de PQS (4kg) e AP (10L), instalados no pavimento inferior. Placas E5 acima dos extintores

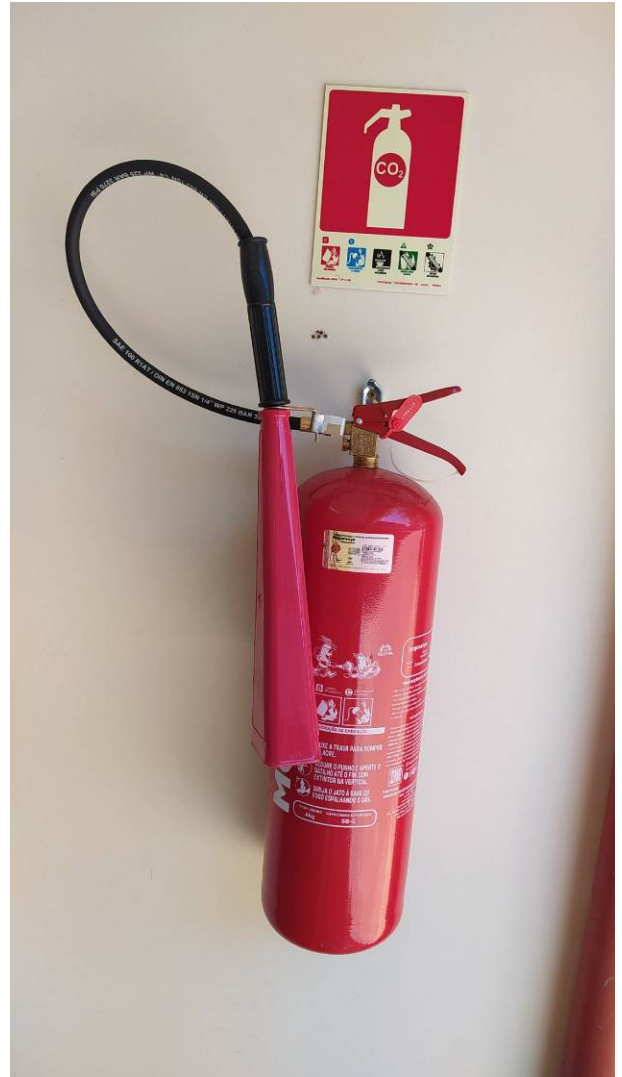
Figura 08C: Extintor de CO2 (6kg) instalado na sala do reservatório de incêndio, com placa E5 acima

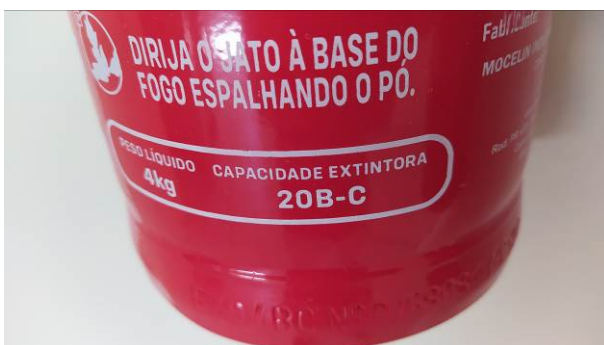
Figura 09C: Detalhe da especificação de um extintor de PQS de 4kg (20B-C)

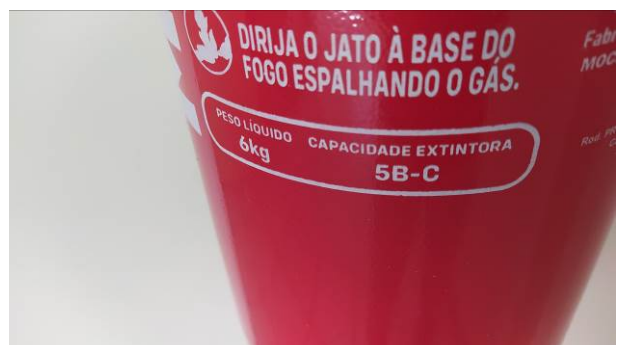
Figura 10C: Detalhe da especificação de um extintor de CO2 de 6kg (5B-C)

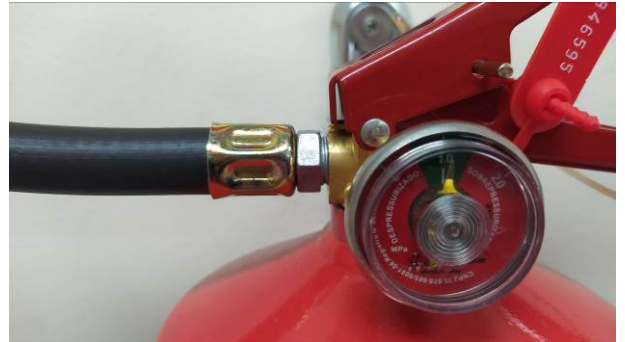
Figura 12C: Detalhe da verificação da carga de um extintor

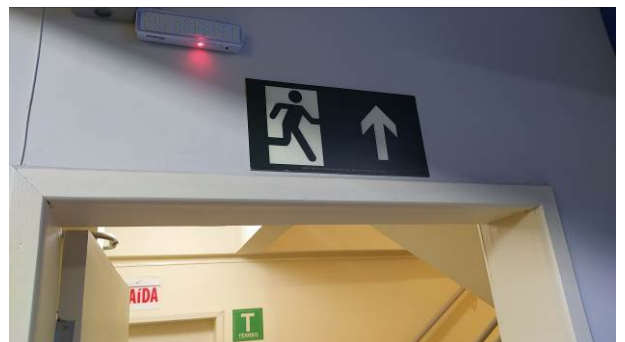
Figura 14C: Placa S3, instalada na porta de saída do arquivo da 1ª vara

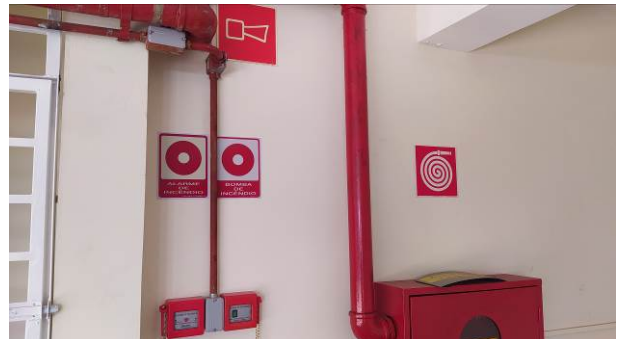
Figura 16C: Placas E1, E2, E3 e E7, instaladas junto á hidrante no estacionamento da 1ª Vara

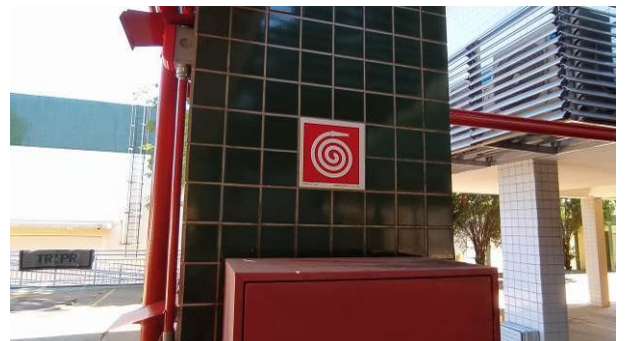
Figura 18C: Placa E7, instalada junto a hidrante, no estacionamento da 4ª vara

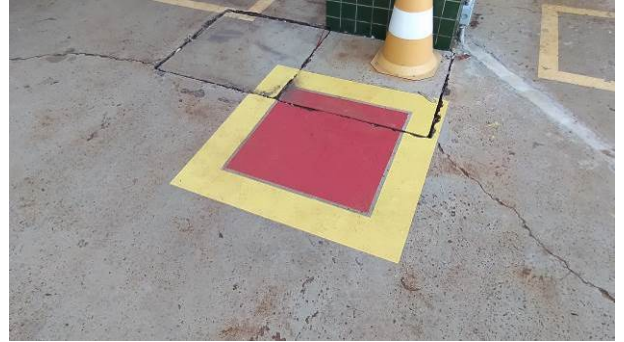
Figura 20C: Sinalização de solo E17, executada abaixo de extintor, no estacionamento da 4ª vara

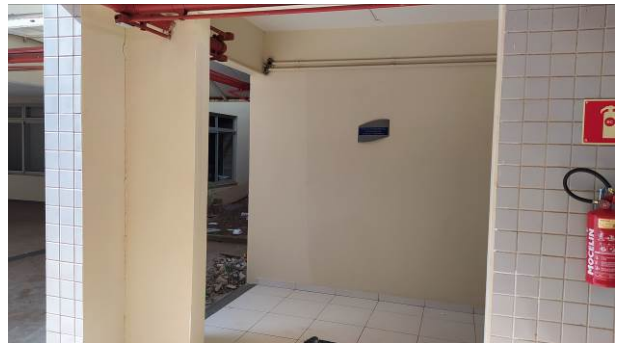
Figura 22C: Demolições de paredes e esquadria, com requadro e pintura, no hall do auditório

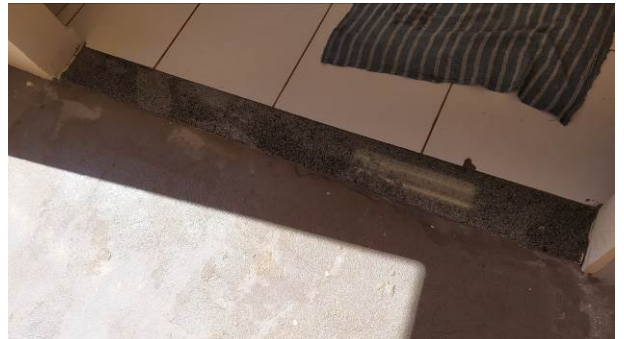
Figura 24C: Instalação de soleiras no hall do auditório

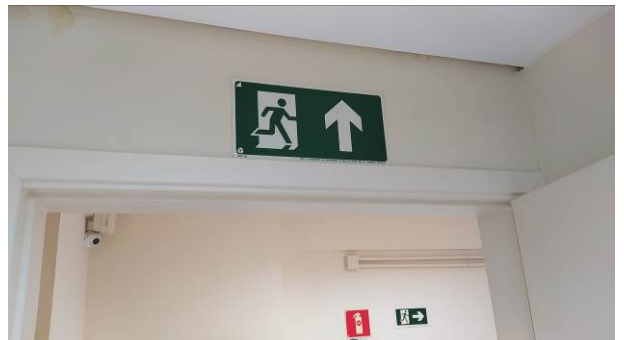
Figura 26C: Placa S3, instalada na 4ª vara

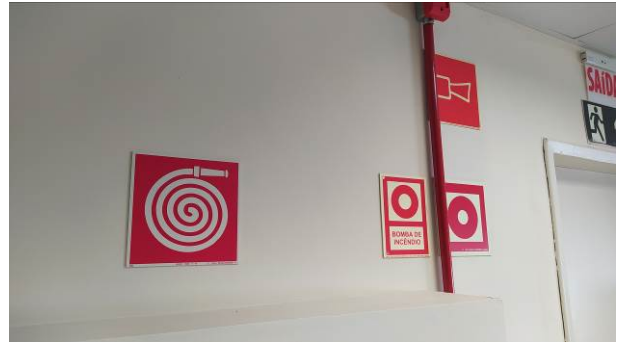
Figura 28C: Placas E1, E2, E3 e E7, instaladas junto a hidrante da 2ª vara

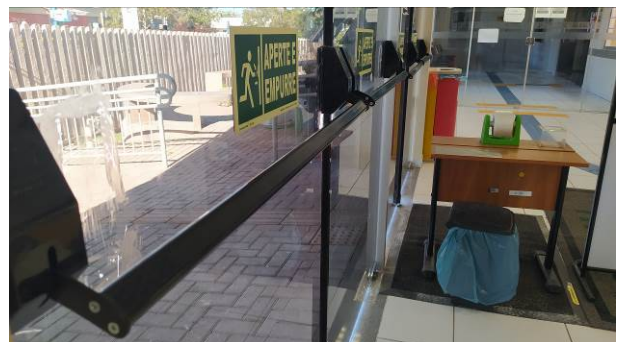
Figura 30C: Instalação de barras antipânico nas portas de entrada do fórum

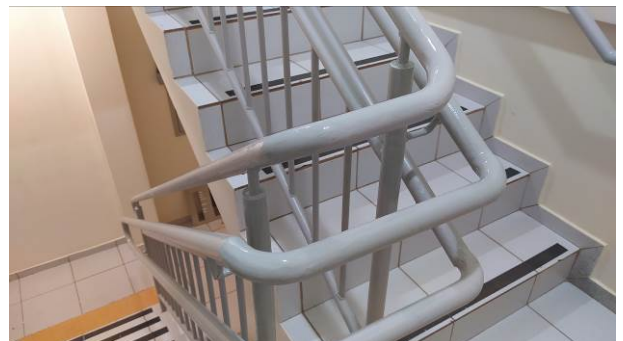
Figura 32C: Adaptação da altura dos guarda-corpos e pintura da escada da 1ª vara

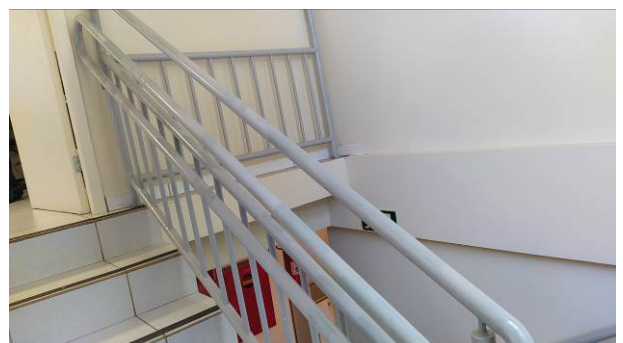
Figura 34C: Adaptação da altura dos guarda-corpos e pintura da escada da setorial

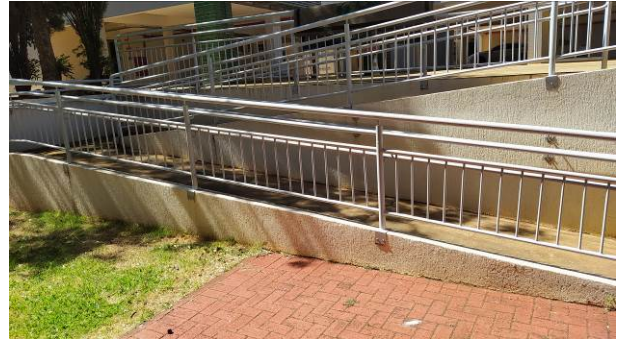
Figura 36C: Adaptação da altura dos guarda-corpos e pintura da rampa de acesso PNE à setorial

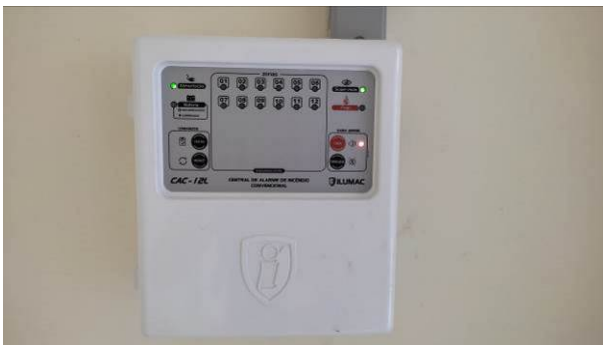
Figura 01E: central de alarme de incêndios

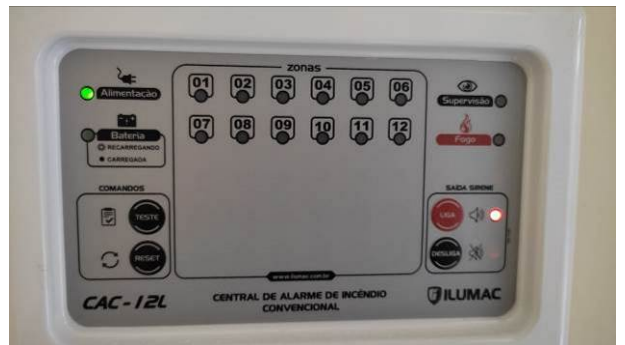
Figura 02E: central de alarme de incêndios

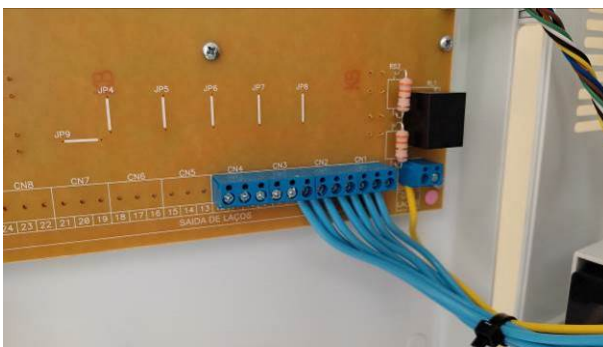
Figura 03E: central de alarme de incêndios - circuitos

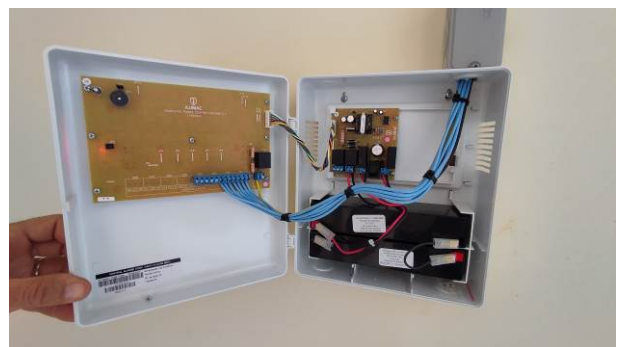
Figura 04E: central de alarme de incêndios - circuitos

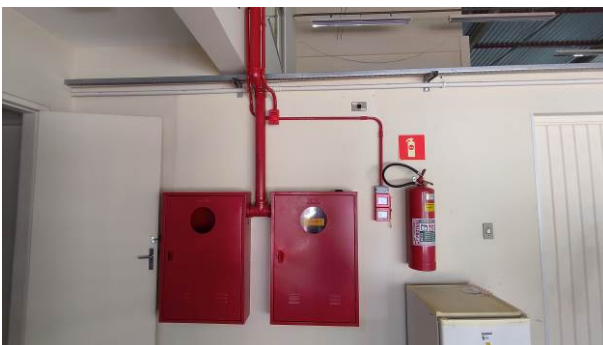
Figura 05E: botoeiras e sirene alarme SDAI

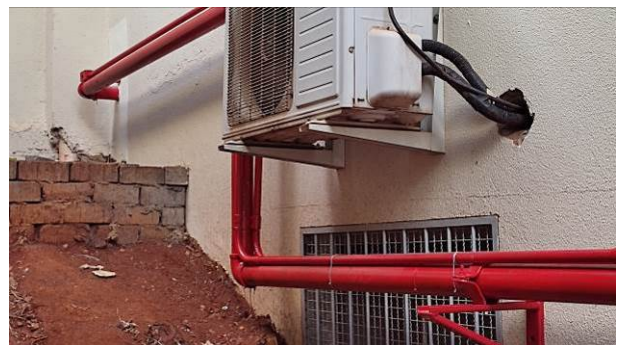
Figura 06E infra para SDAI

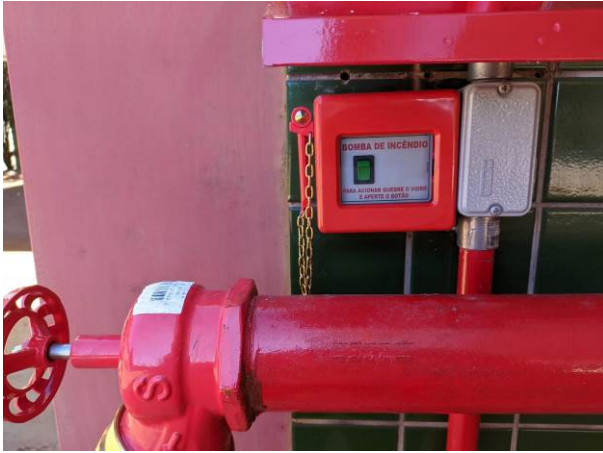
Figura 07E: botoeiras e sirene alarme SDAI

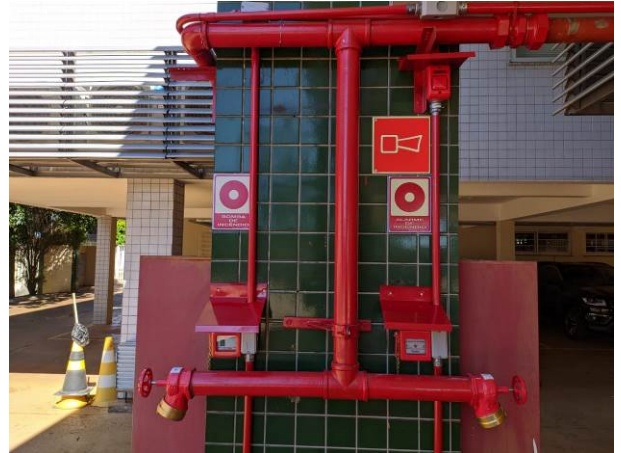
Figura 08E: botoeiras e sirene alarme SDAI – proteção rufos

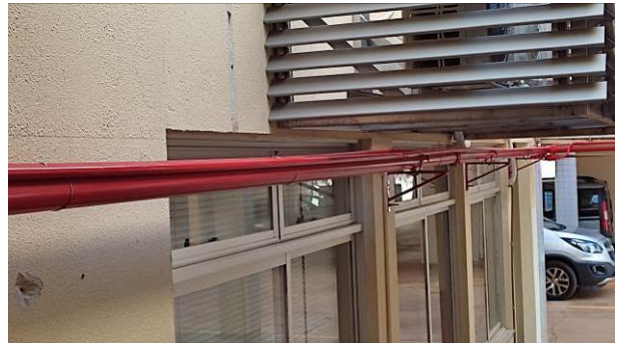
Figura 10E: infra para SDAI e acionamento bombas

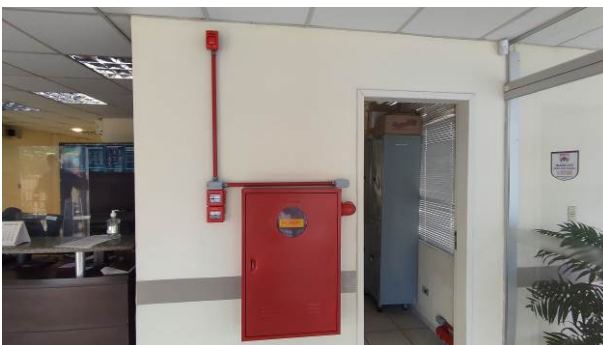
Figura 11E: botoeiras para SDAI, acionamento bombas, sirene audiovisual

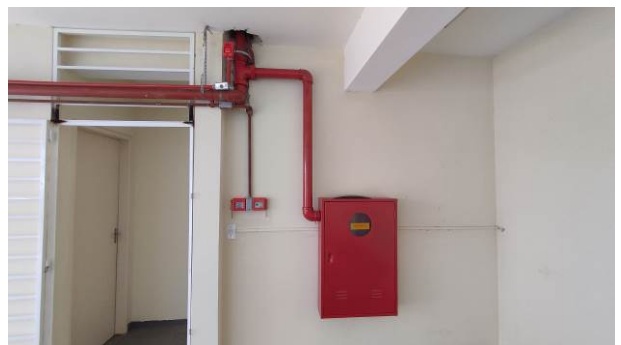
Figura 12E: botoeiras para SDAI, acionamento bombas, sirene audiovisual

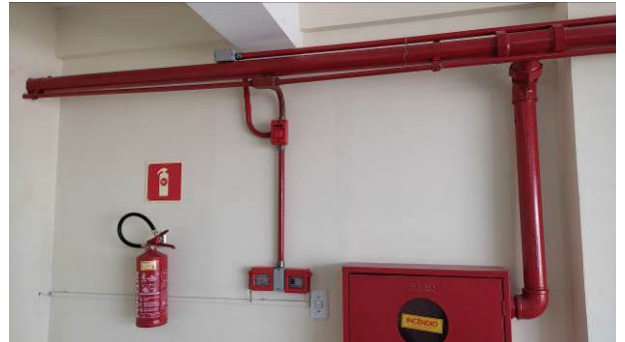
Figura 14E: botoeiras para SDAI, acionamento bombas, sirene audiovisual

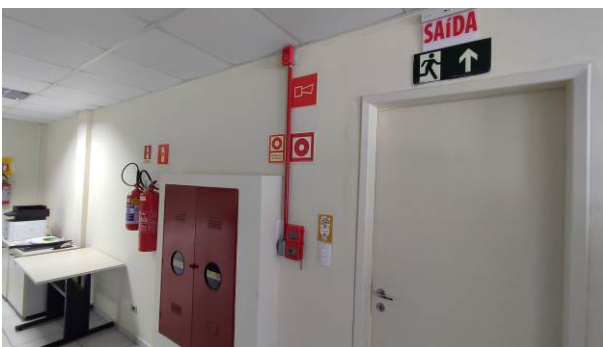
Figura 15E: botoeiras para SDAI, acionamento bombas, sirene audiovisual

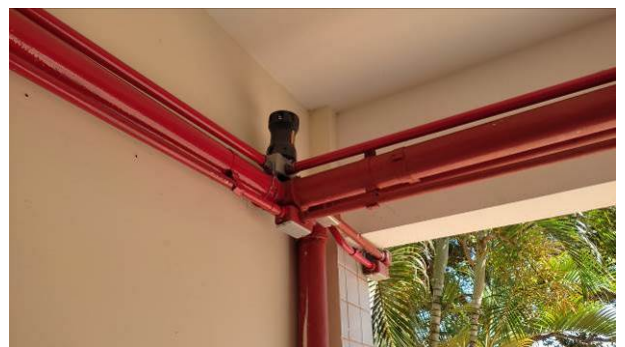
Figura 16E: sirene relativa ao acionamento da bomba de incêndios

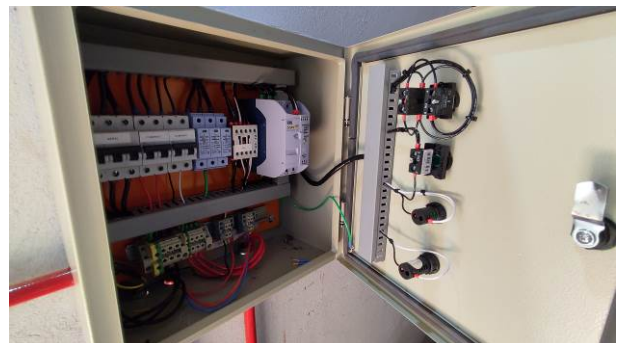
Figura 18E: Quadro de comandos da bomba de incêndios

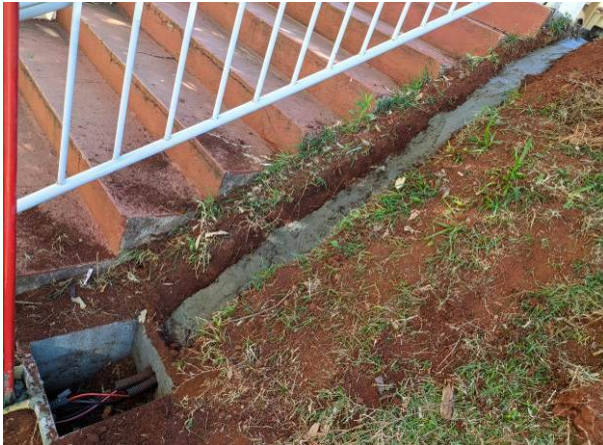
Figura 19E: infraestrutura subterrânea - Setorial

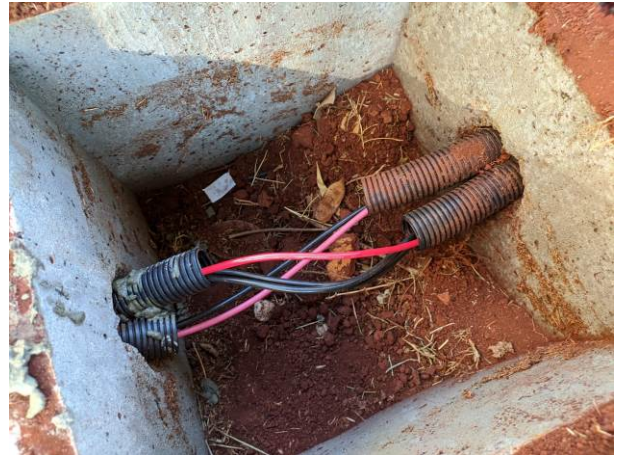
Figura 20E: infraestrutura subterrânea - Setorial

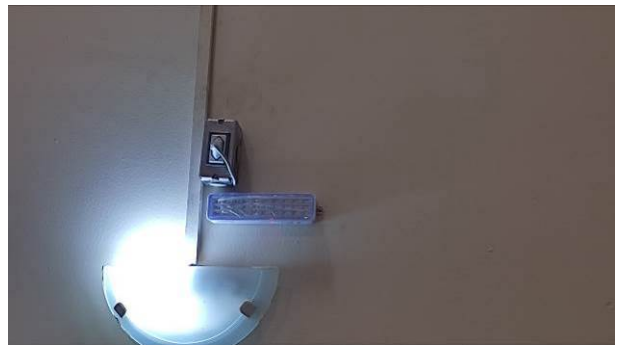
Figura 22E: blocos de emergência

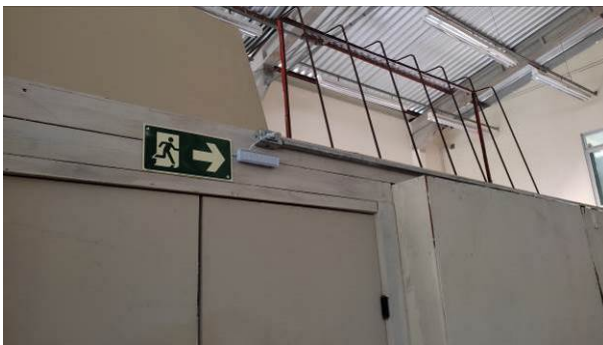
Figura 23E: blocos de emergência

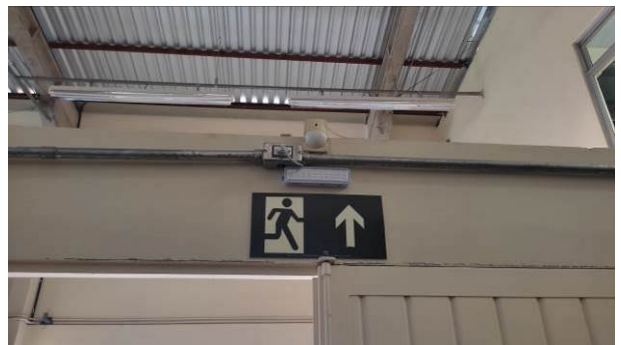
Figura 24E: blocos de emergência

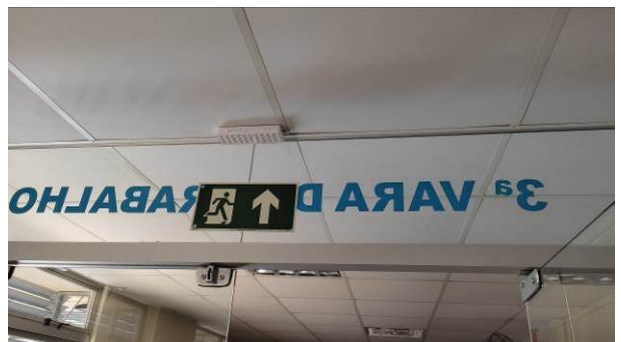
Figura 26E: blocos de emergência

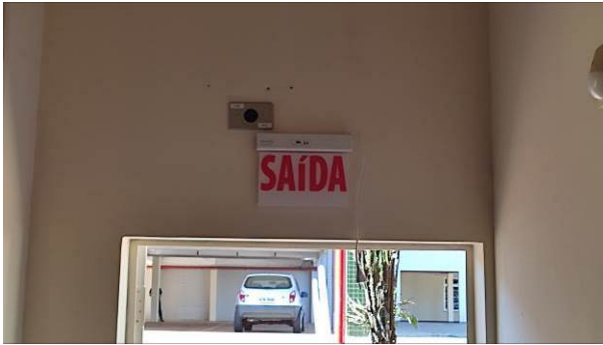
Figura 27E: blocos de emergência balizadores de saída

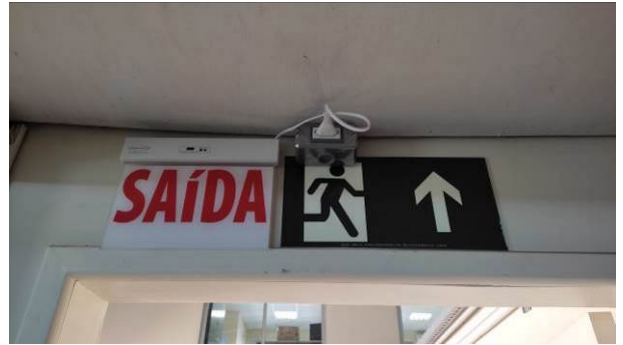
Figura 28E: blocos de emergência balizadores de saída

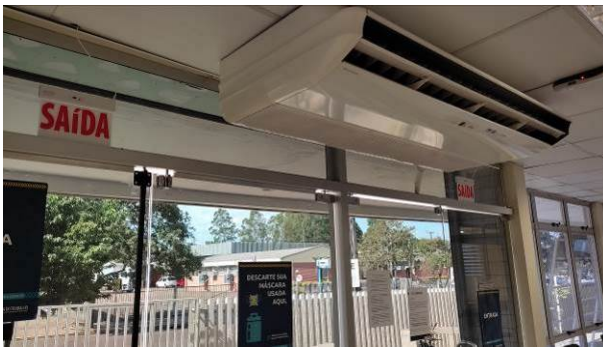
Figura 29E: blocos de emergência balizadores de saída

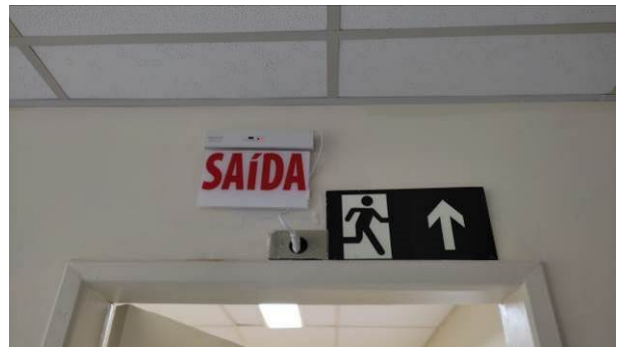
Figura 30E: blocos de emergência balizadores de saída

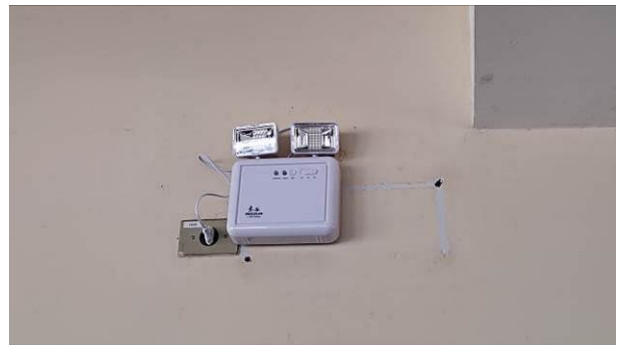
Figura 32E: blocos de emergência refletores

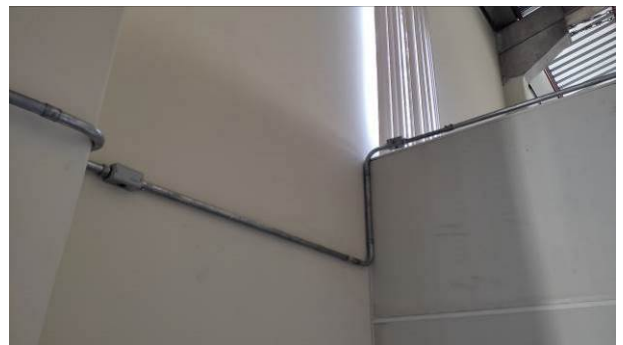
Figura 34E: infraestrutura para iluminação de emergência

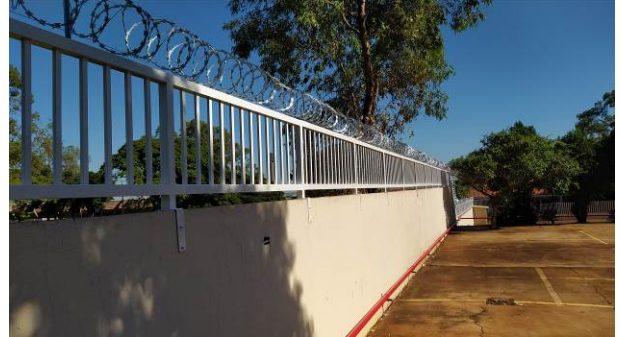
Figura 38C: Execução do gradil metálico sobre o muro lateral esquerdo e instalação de concertina dupla – parte central

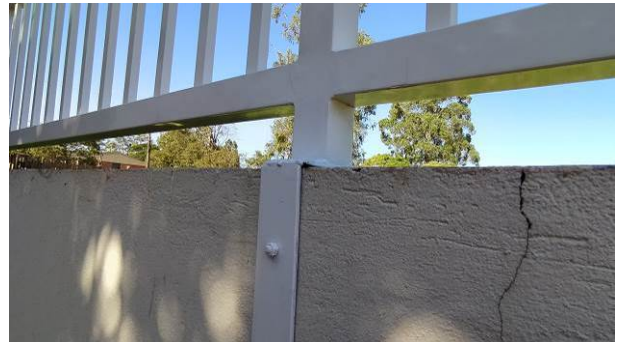
Figura 40C: Detalhe do sistema de fixação do gradil ao muro existente

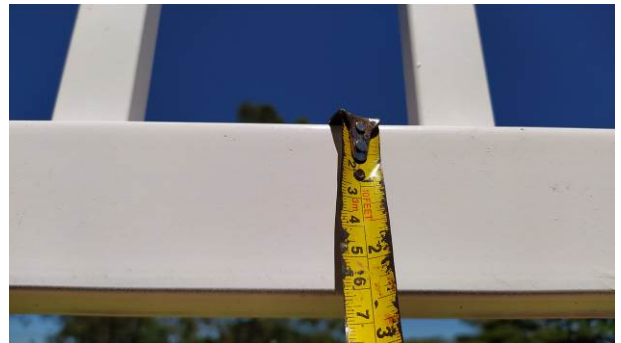
Figura 42C: Aferição da seção das longarinas do gradil

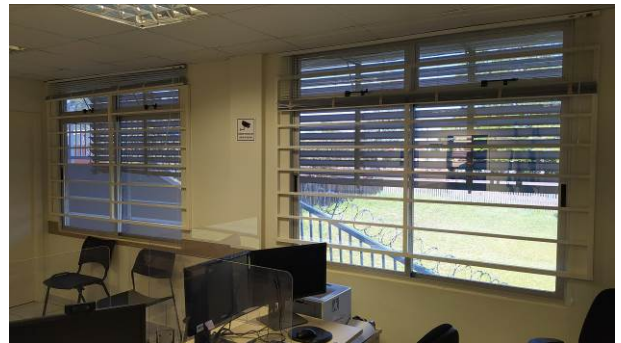
Figura 43C: Aferição da seção das barras de fechamento do gradil

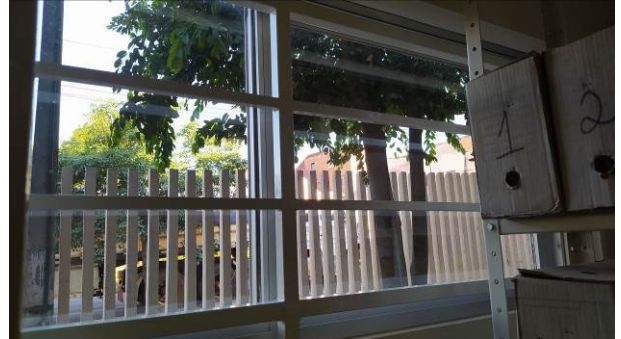
Figura 45C: Grades instaladas em janelas da secretaria da 1ª vara

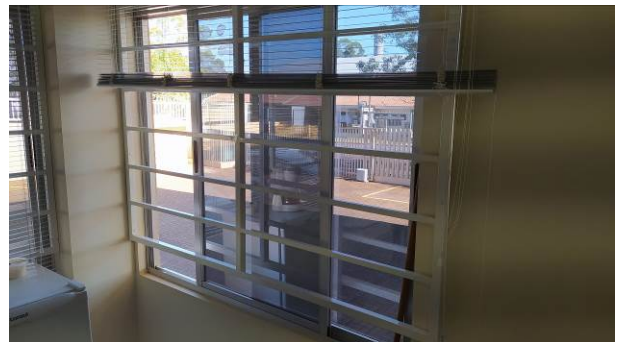
Figura 47C: Grades instaladas em janela de sanitário da setorial

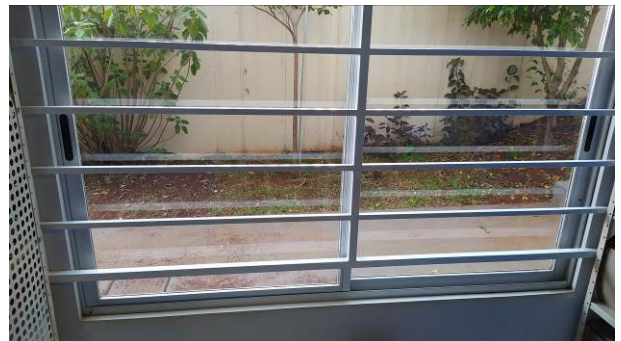
Figura 49C: Grade instalada em janela da secretaria da 1ª vara

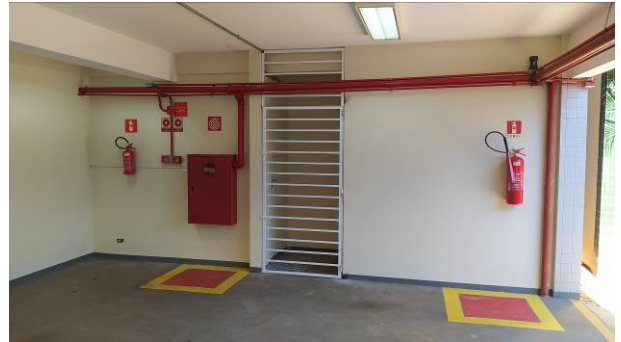
Figura 52C: Portão em gradil metálico, instalado na porta de acesso à escada da 2ª vara

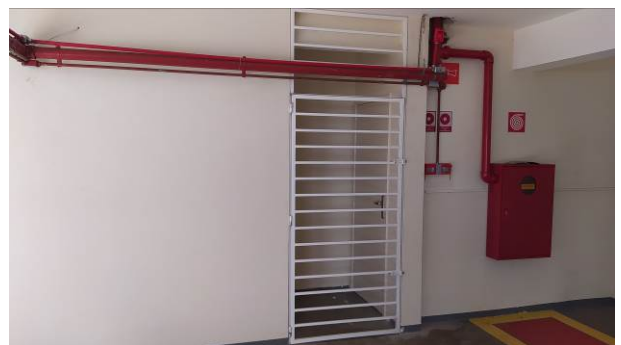
Figura 54C: Portão em gradil metálico, instalado na porta de acesso à escada da 1ª vara

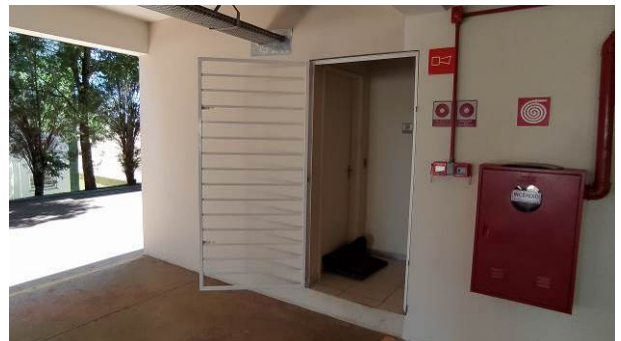
Figura 56C: Portão em gradil metálico, instalado na porta de acesso à escada da 3ª vara

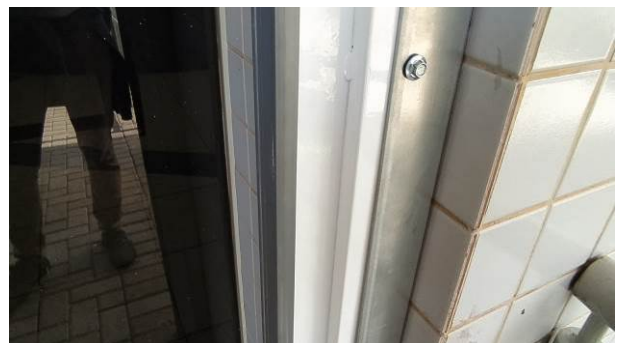
Figura 58C: Detalhe do trilho da porta de enrolar

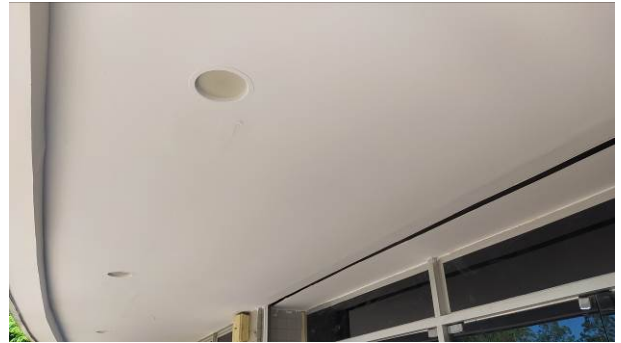
Figura 60C: Forro de gesso, após recomposição, na área de localização da porta de enrolar

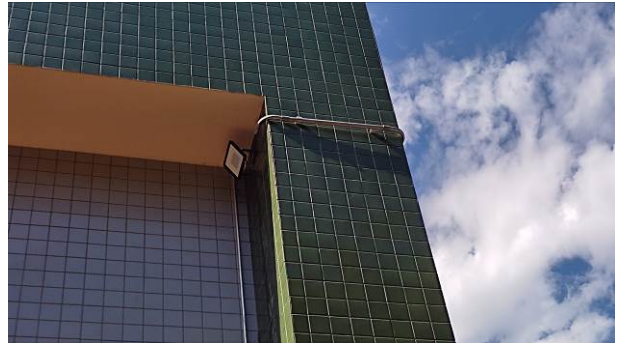
Figura 36E: projetores externos entrada veículos e estacionamento aberto

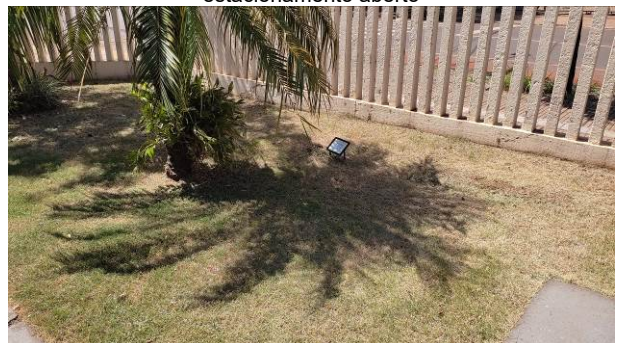
Figura 38E: projetores externos fachada

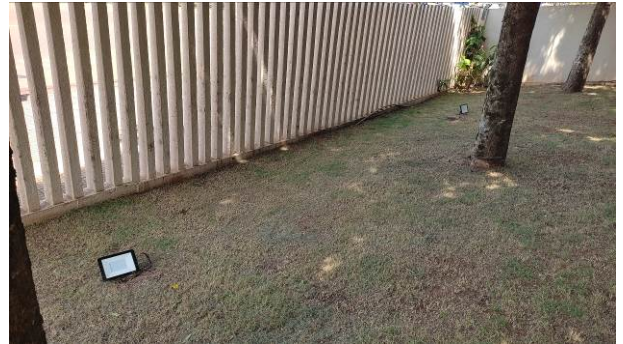
Figura 40E: projetores externos fachada

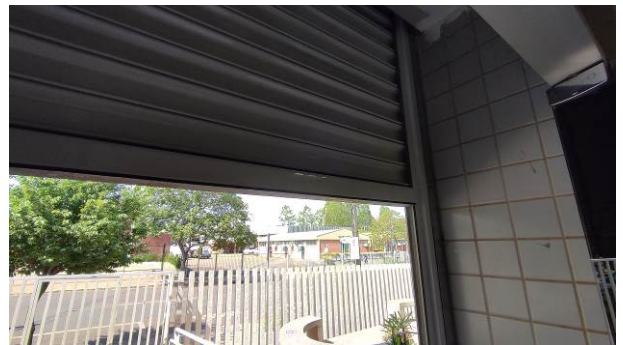
Figura 42E: portão em funcionamento

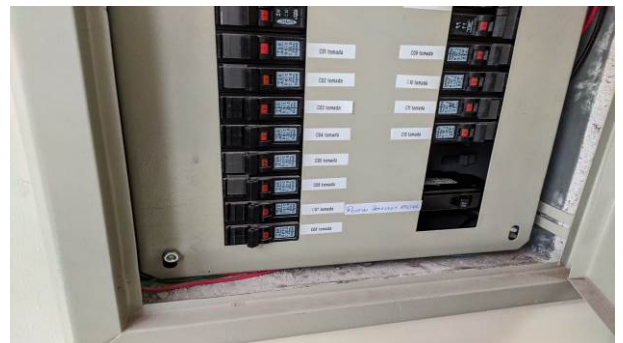
Figura 44E: circuito portal

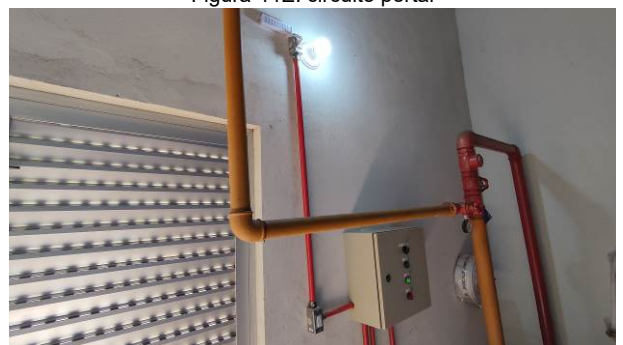
Figura 46E: iluminação área da cisterna

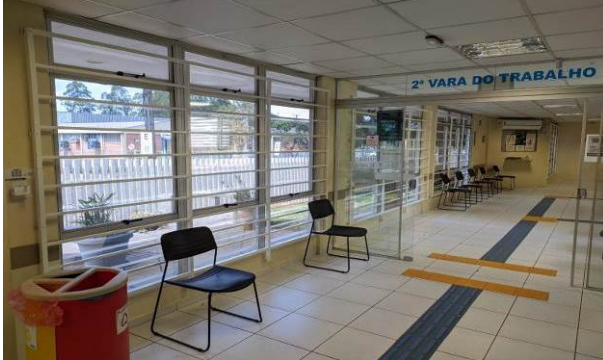
Figura 61C: Gradis metálicos instalados em todas as janelas localizadas no corredor de acesso à 2ª vara

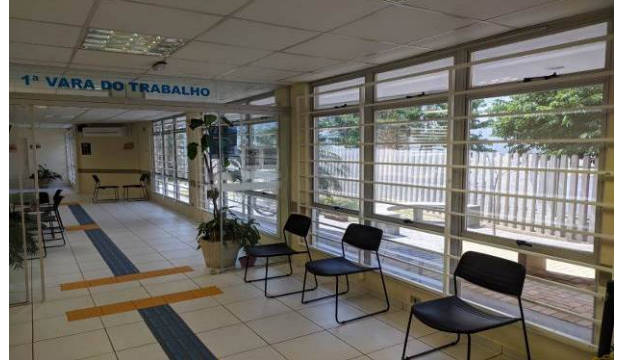
Figura 62C: Gradis metálicos instalados em todas as janelas localizadas no corredor de acesso à 1ª vara

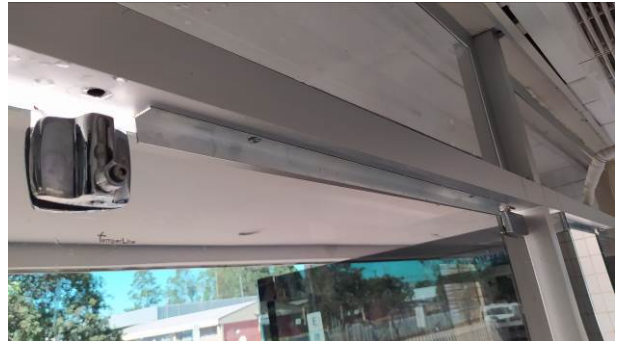
Figura 64C: Instalação de perfil em cantoneira de alumínio, para impedir a abertura das portas para dentro (portas com barra antipânico no acesso principal)

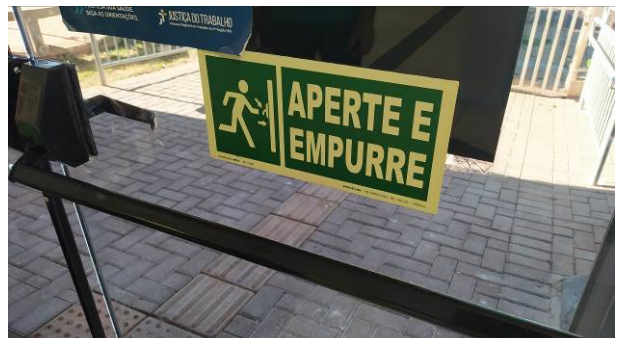
Figura 66C: Placas de sinalização "Aperte e empurre" instaladas na face interna das portas de acesso principal do fórum

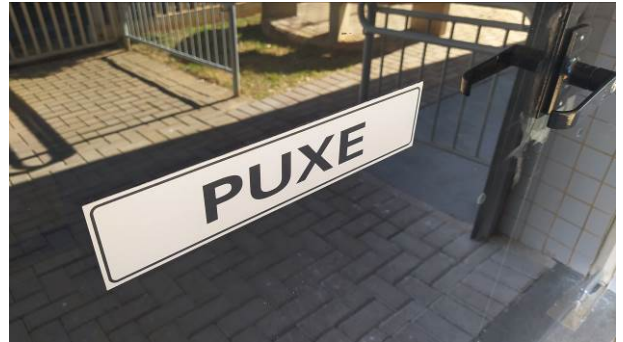
Figura 68C: Placa "puxe" instalada na face externa das portas de acesso ao fórum e, também, nas portas do hall do auditório

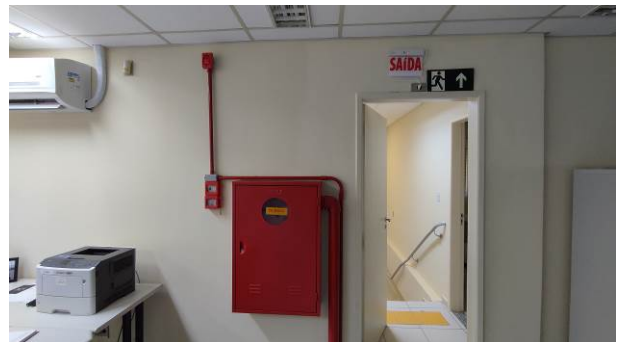
Figura 48E: botoeiras para acionamento SDAI
