## **RELATÓRIO FOTOGRÁFICO – 2ª MEDIÇÃO**

**OBRA: SUBSTITUIÇÃO DA COBERTURA, ADEQUAÇÕES DE SEGURANÇA, PPCI - PLANO DE PREVENÇÃO E PROTEÇÃO CONTRA INCÊNDIOS, SUSTENTABILIDADE, ACESSIBILIDADE E SERVIÇOS COMPLEMENTARES NA VARA DO TRABALHO DE LARANJEIRAS DO SUL PR.**

**CONTRATADA: GSA CONSTRUTORA EIRELI.**

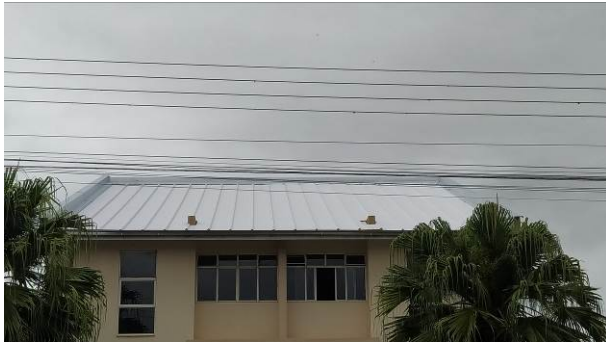
Figura 02C: Instalação de telha termoacústica na água frontal do prédio principal

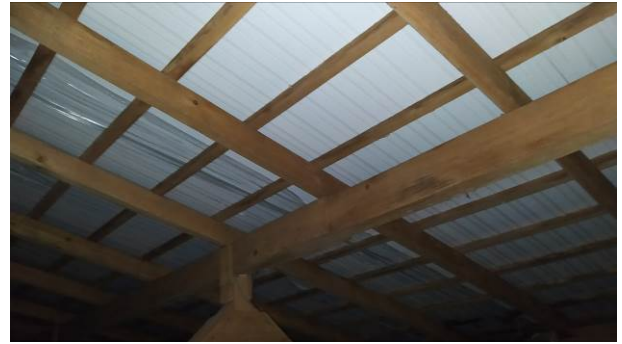
Figura 03C: Telha termoacústica vista através do sistema de enterçamento – prédio principal

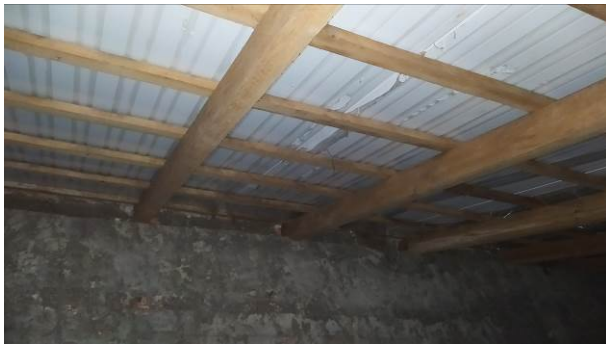
Figura 04C: Telha termoacústica vista através do sistema de enterçamento – prédio principal

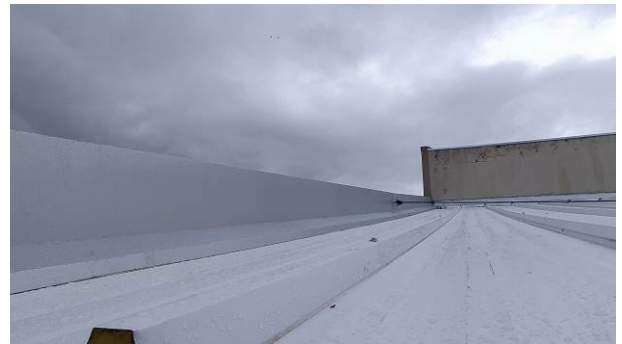
Figura 05C: Chapim instalado na cobertura do prédio principal

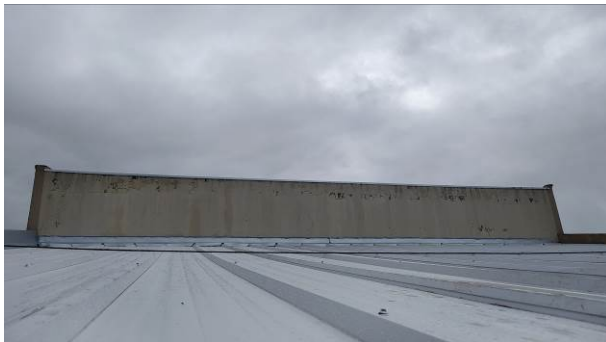
Figura 06C: Rufo instalado na cobertura do prédio principal

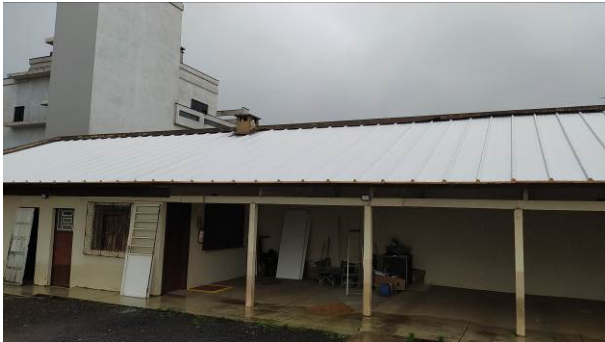
Figura 07C: Instalação de telha termoacústica na edícula

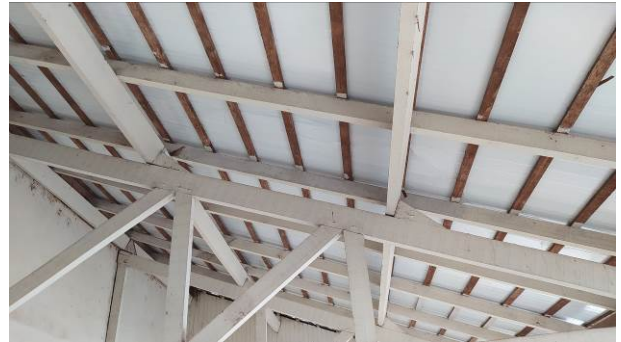
Figura 08C: Telha termoacústica vista através do sistema de enterçamento – edícula

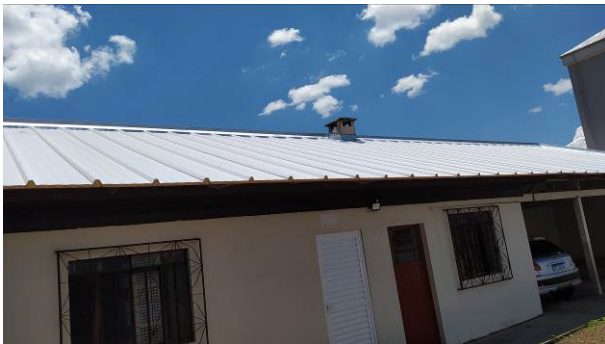
Figura 09C: Cobertura da edícula finalizada

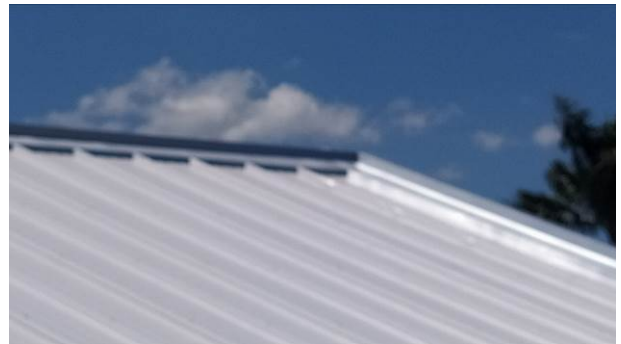
Figura 10C: Rufos e chapins da edícula

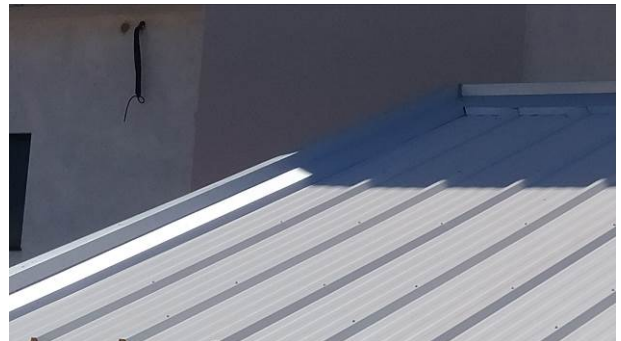
Figura 12C: Chapins da edícula

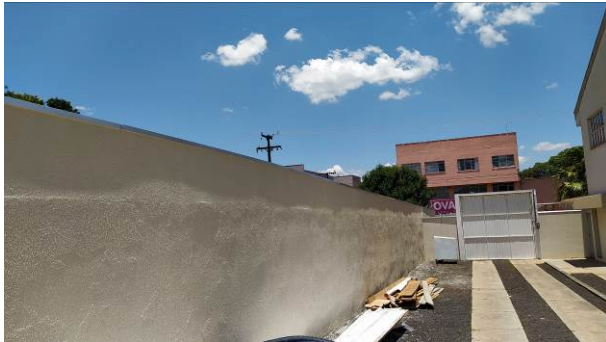
Figura 13C: Chapim aplicado no muro lateral direito

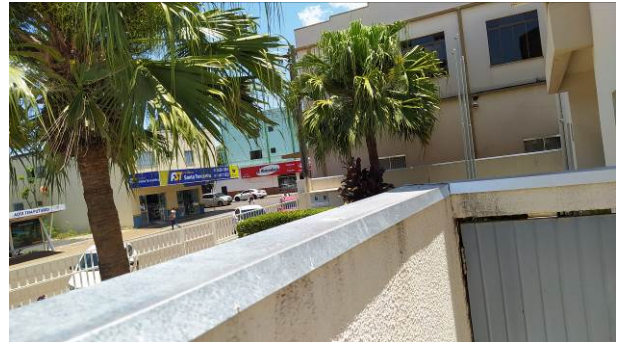
Figura 14C: Chapim aplicado no muro frontal

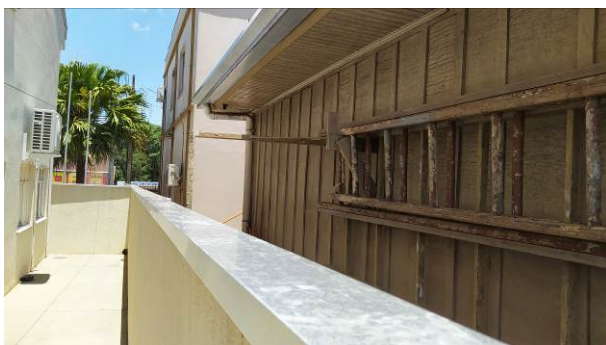
Figura 15C: Chapim aplicado no muro lateral esquerdo

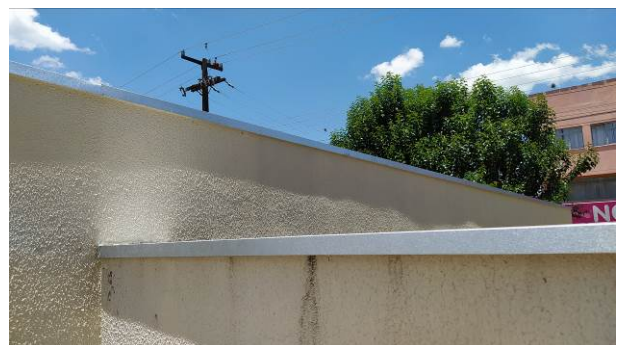
Figura 16C: Chapim aplicado no muro lateral direito e no muro frontal, próximo ao portão de veículos

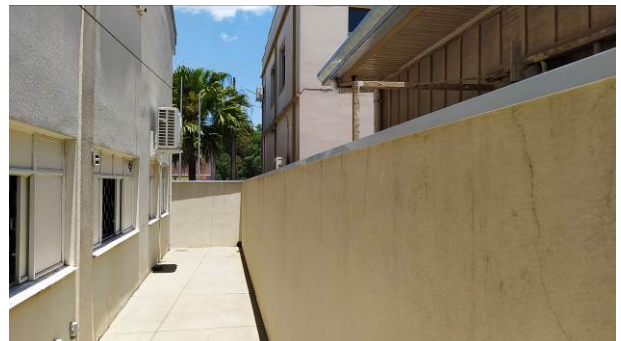
Figura 18C: Chapim aplicado no muro lateral esquerdo e frontal

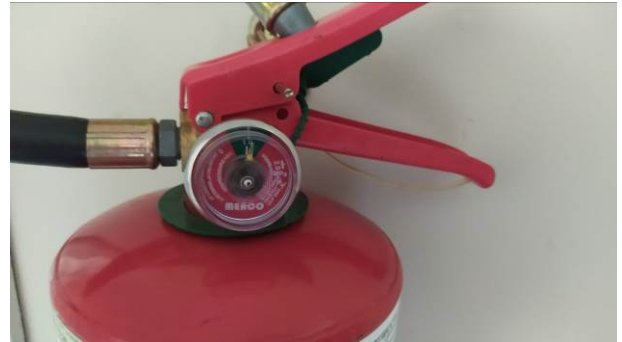
Figura 20C: Verificação do nível de carga do extintor

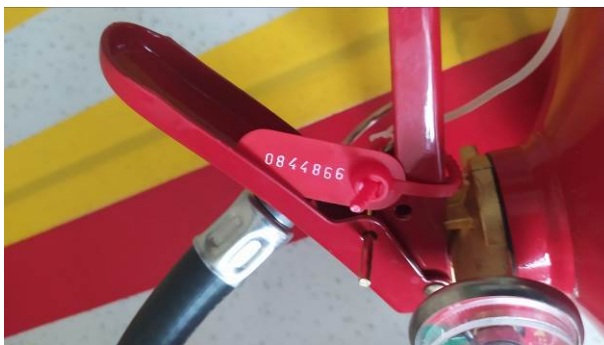
Figura 21C: Verificação do lacre

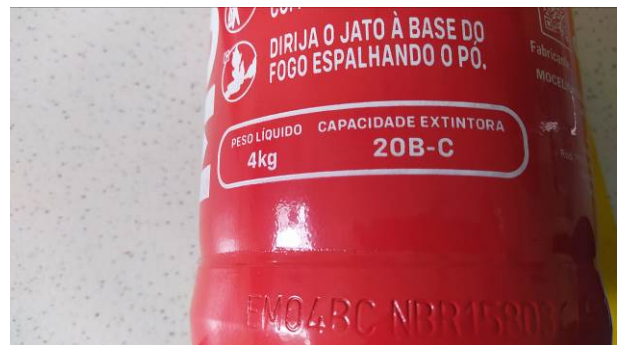
Figura 22C: Detalhe da carga e da capacidade extintora

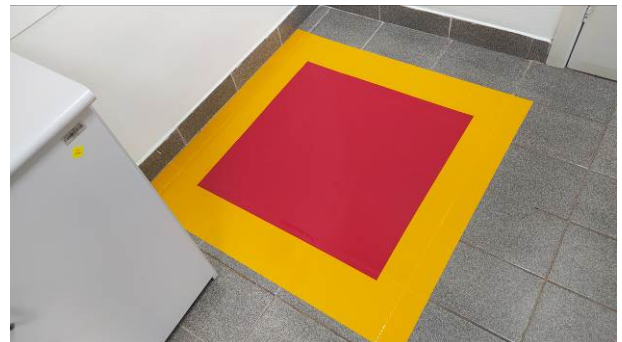
Figura 24C: Sinalização de solo E17, na sala de audiência

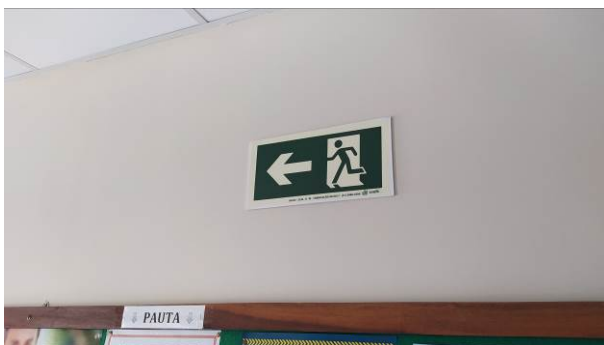
Figura 25C: Placa S2, instalada no hall público

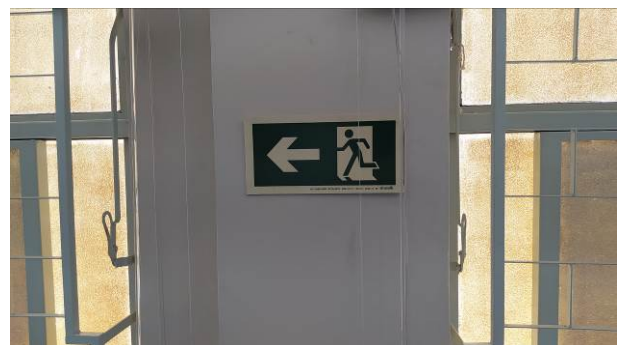
Figura 26C: Placa S2, instalada na secretaria

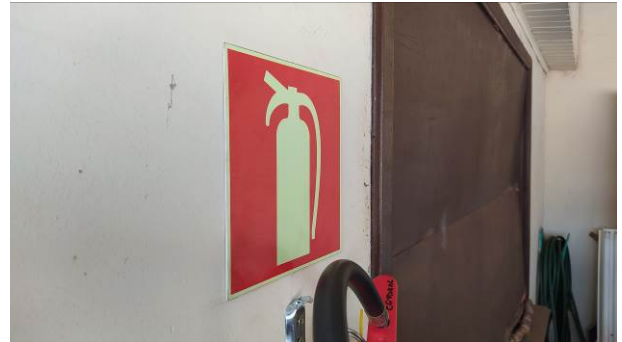
Figura 28C: Placa E5, instalada no estacionamento (edícula)

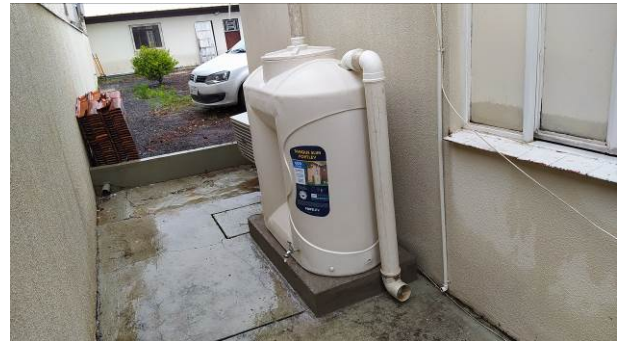
Figura 30C: Cisterna de reuso, instalada ao lado da sala técnica

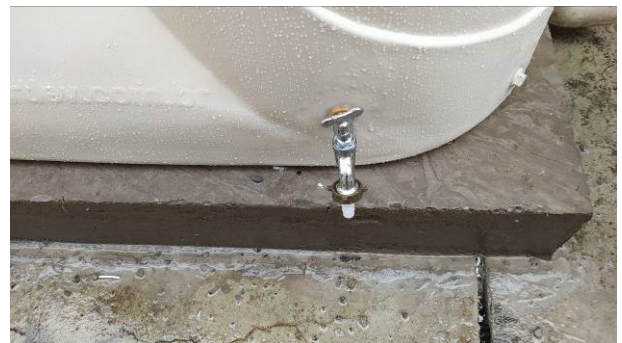
Figura 32C: Torneira metálica instalada junto à cisterna

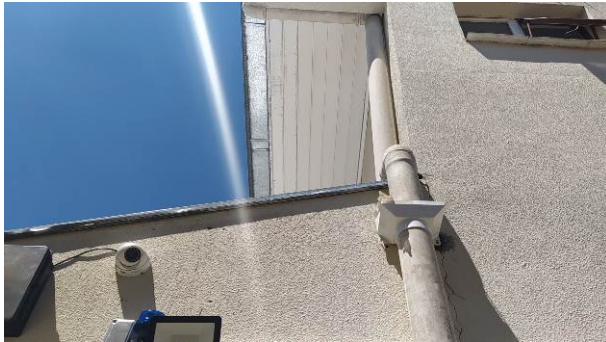
Figura 33C: Filtro separador de folhas

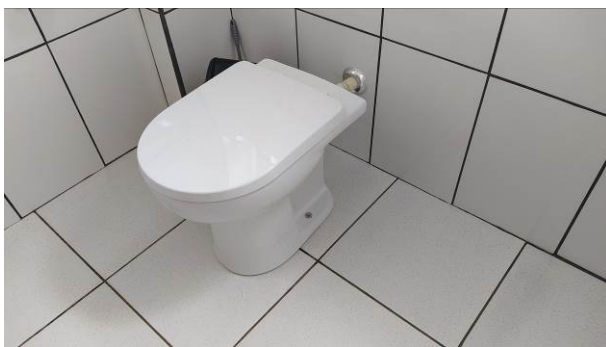
Figura 34C: Vaso sanitário PNE, instalado no banheiro público

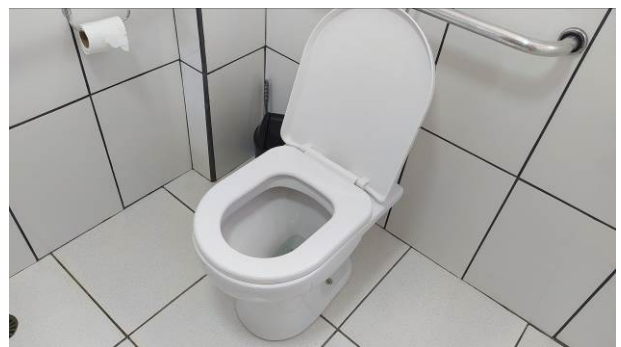
Figura 35C: Assento para vaso sanitário, no banheiro público PNE

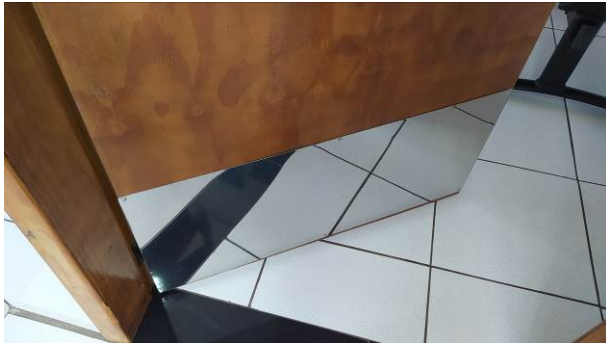
Figura 36C: Placa em laminado melamínico, instalada na porta do sanitário PNE

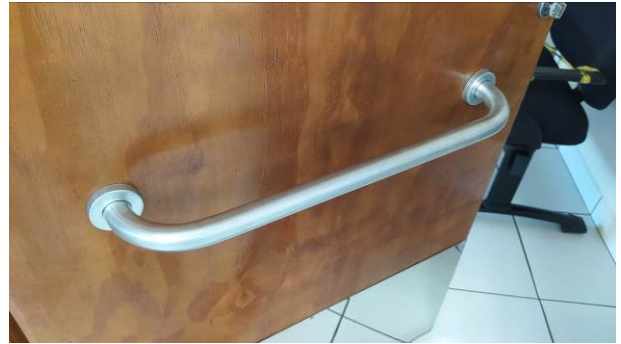
Figura 37C: Barra para abertura da porta do banheiro público PNE

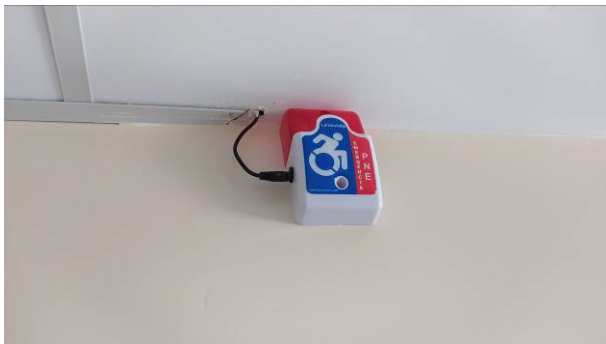
Figura 38C: Kit de emergência para PNE, sinalizador audiovisual

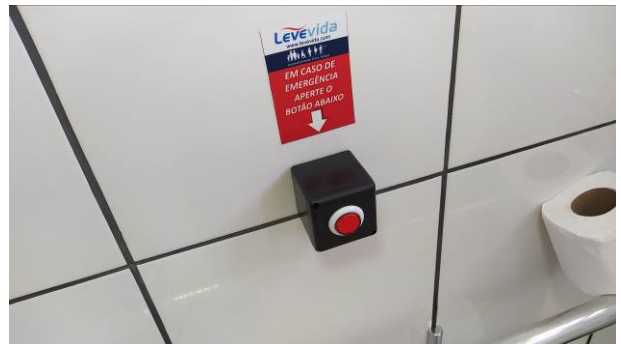
Figura 39C: Kit de emergência para PNE, botoeira de acionamento

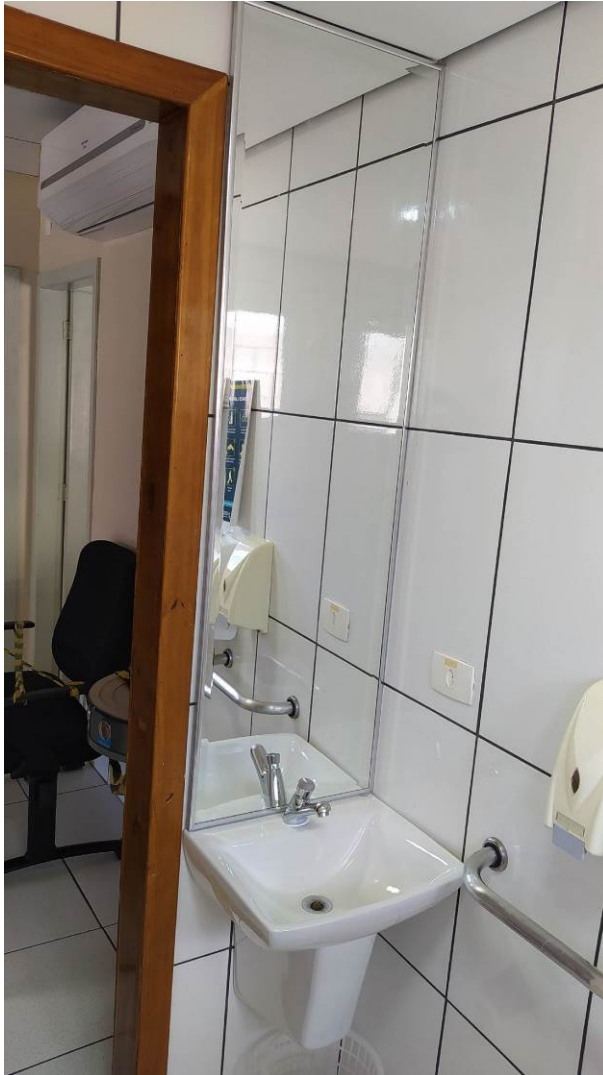
Figura 40C: Espelho cristal, instalado no BWC público PNE

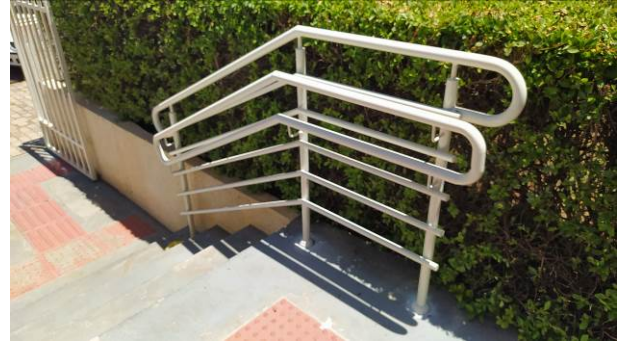
Figura 41C: Corrimão instalado em guarda corpo

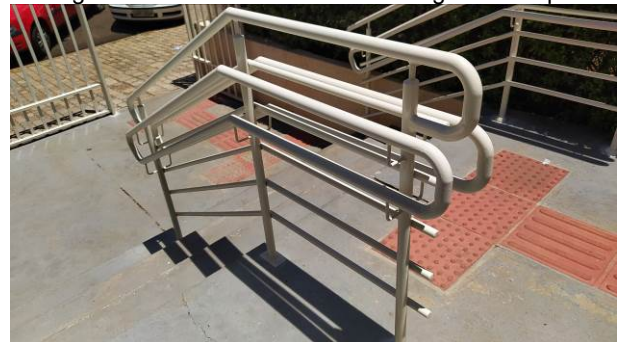
Figura 42C: Corrimão e guarda corpo instalados

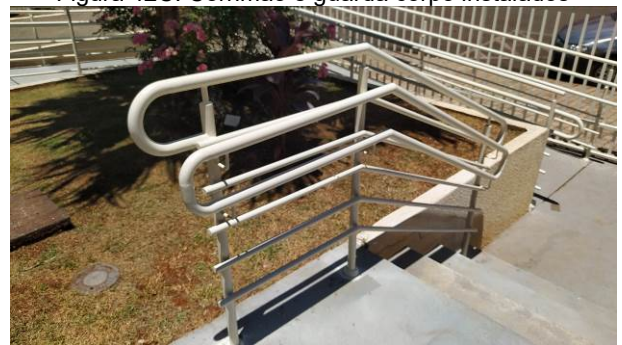
Figura 43C: Corrimão instalado em guarda corpo

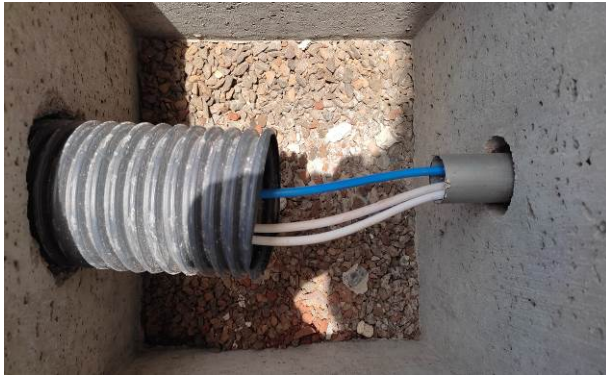
Figura 28E: Ramal alimentador para edificação fundos

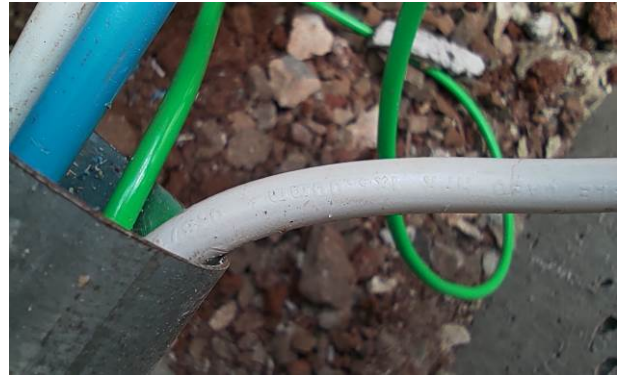
Figura 29E: Ramal alimentador para edificação fundos

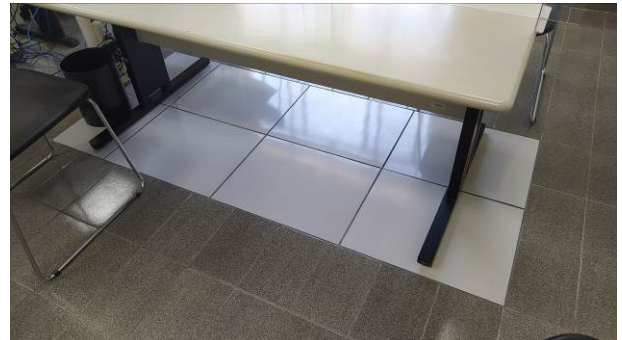
Figura 45C: Instalação de piso cerâmico na sala de audiência

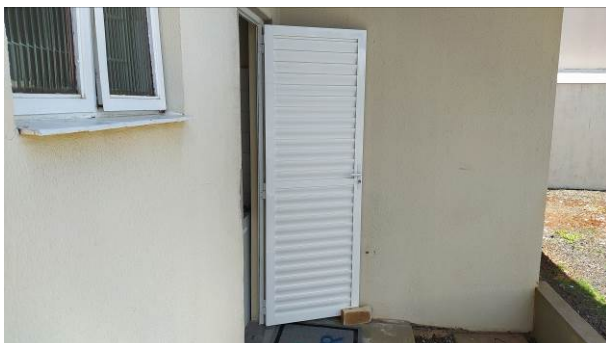
Figura 46C: Instalação de porta veneziana na edícula

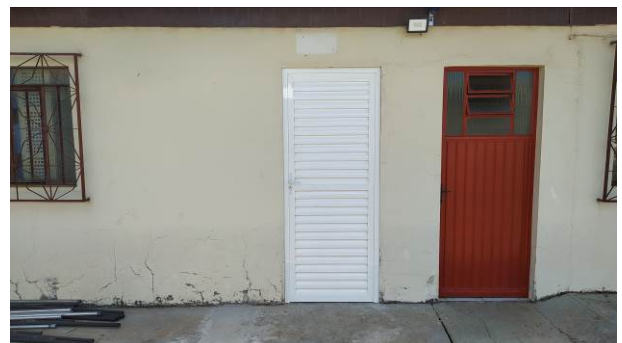
Figura 47C: Instalação de porta veneziana no arquivo

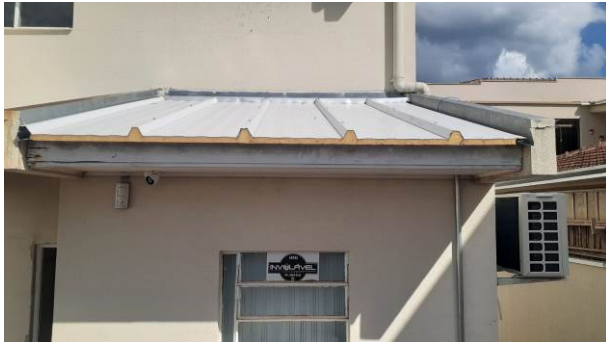
Figura 48C: Telha termoacústica instalada na cobertura da sala técnica (anexo ao prédio principal)

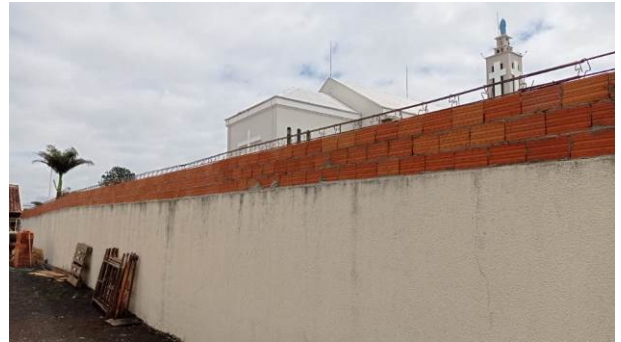
Figura 49C: Armadura da viga cinto de amarração do aumento do muro lateral direito

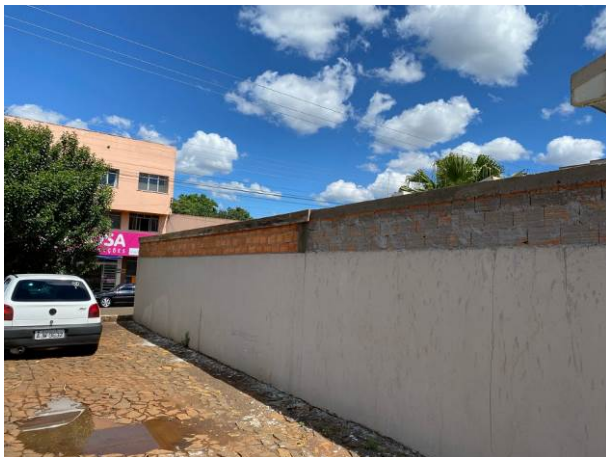
Figura 50C: Concretagem da viga cinto de amarração do aumento do muro

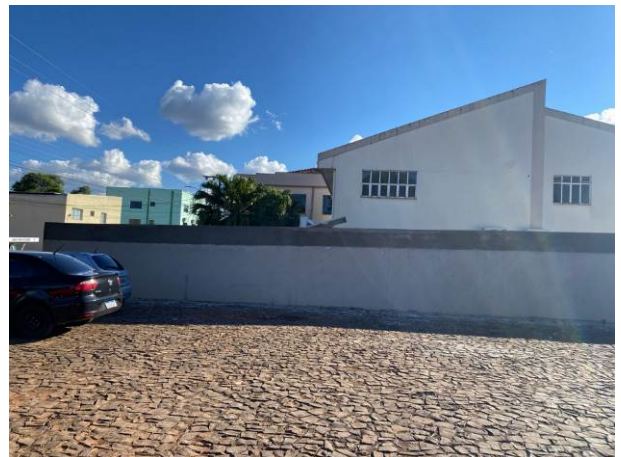
Figura 51C: Viga cinto finalizada

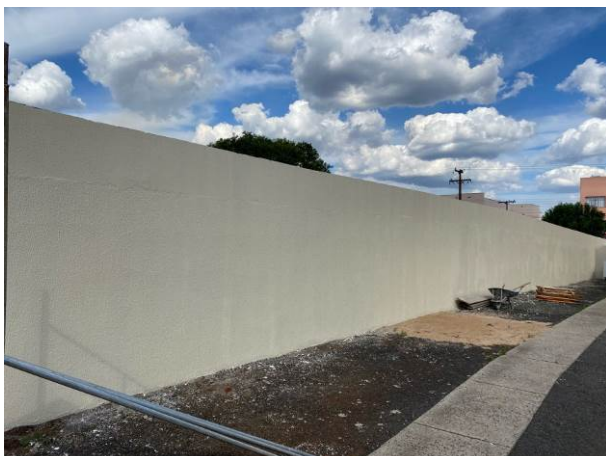
Figura 52C: Textura aplicada no aumento do muro lateral direito

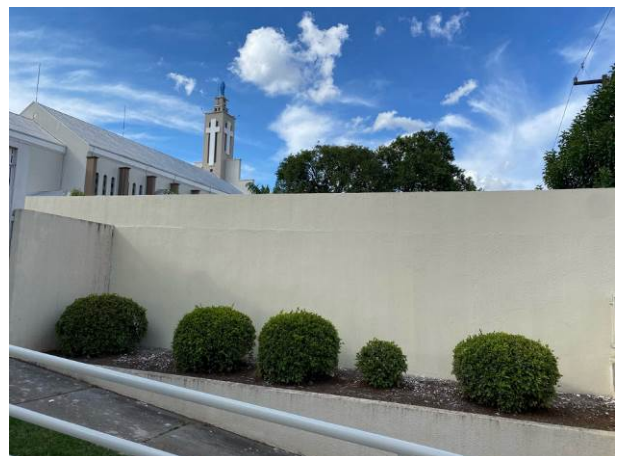
Figura 53C: Textura aplicada no aumento do muro lateral direito

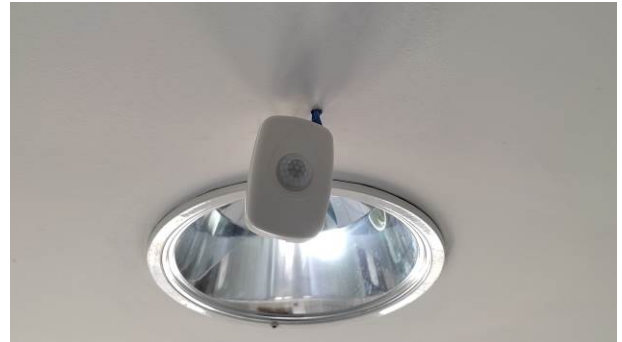
Figura 31E: Sensor de presença em banheiro público  
PNE - iluminação
