RELATÓRIO FOTOGRÁFICO – 1ª E 2ª MEDIÇÕES

OBRA: ADEQUAÇÕES AO PPCI - PLANO DE PREVENÇÃO E PROTEÇÃO CONTRA INCÊNDIOS, ADEQUAÇÕES DE ACESSIBILIDADE, SUBSTITUIÇÃO PARCIAL DA COBERTURA DO BARRACÃO, ADEQUAÇÕES DE SUSTENTABILIDADE E SERVIÇOS COMPLEMENTARES NO FÓRUM TRABALHISTA DE LONDRINA.

CONTRATADA: DACAN CONSTRUÇÕES CIVIS LTDA.

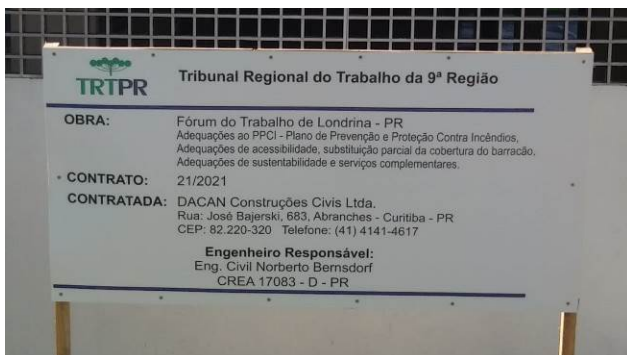
Figura 01C: Placa de obra

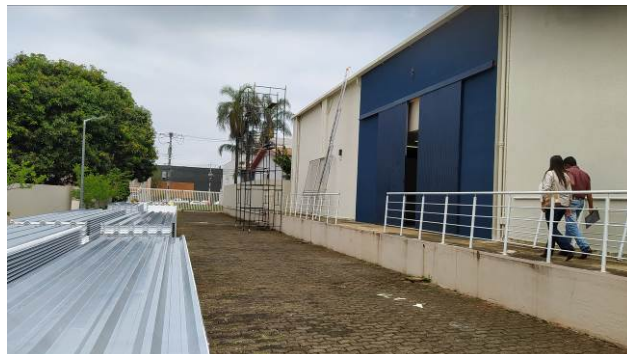
Figura 02C: Utilização de andaime

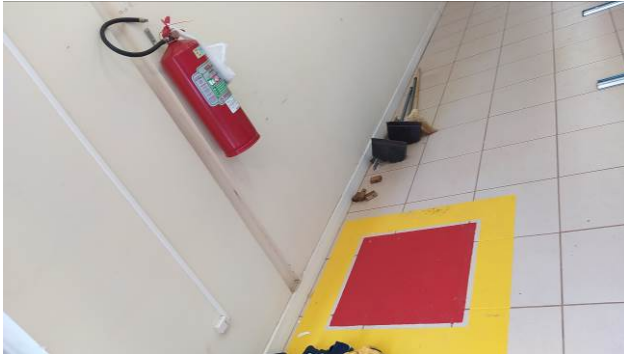
Figura 03C: Alteração da posição de extintores no arquivo. Execução de demarcação de piso (E17)

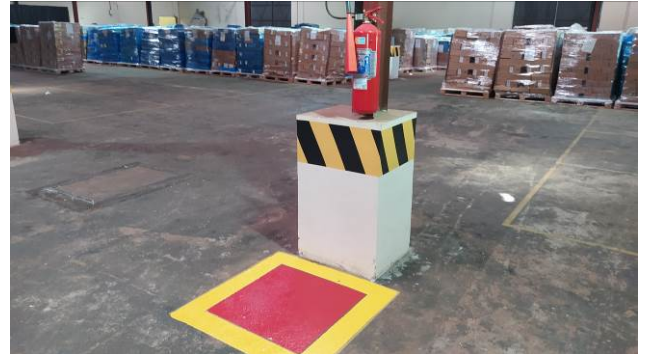
Figura 04C: Alteração da posição de extintores no estacionamento. Execução de demarcação de piso (E17)

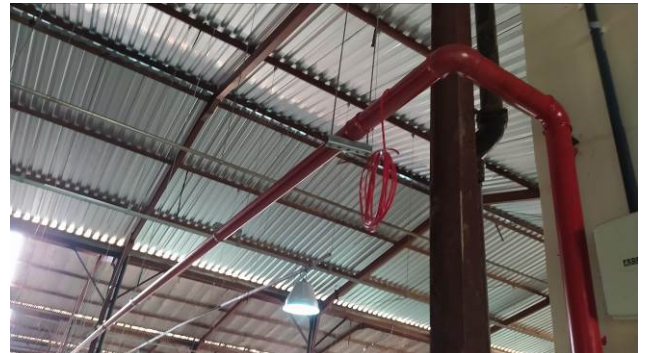
Figura 06C: Tubulação de aço galvanizado 2 1/2" instalada e pintada, no estacionamento, para atender ao abrigo recém instalado

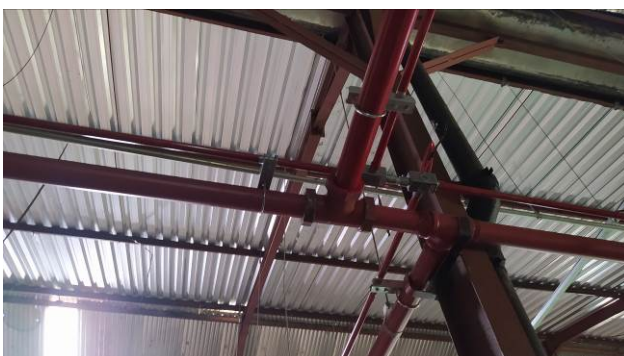
Figura 07C: Ligação da tubulação nova com a rede existente, no estacionamento

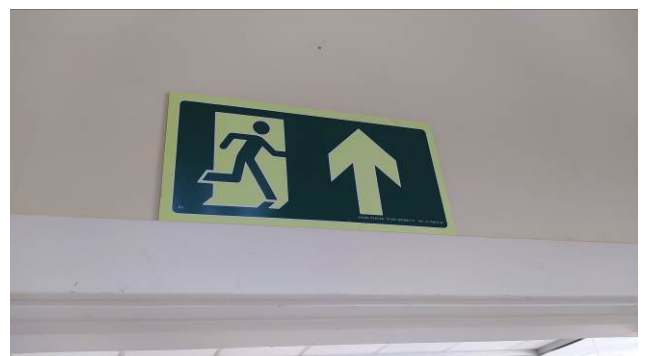
Figura 08C: Placa tipo S3, instalada na porta de saída da setorial

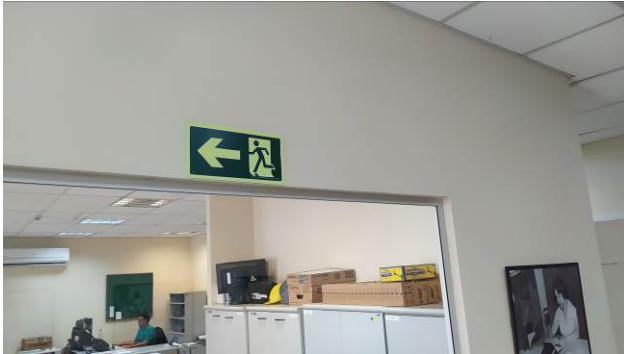
Figura 09C: Placa tipo S2, instalada em parede da secretaria da setorial

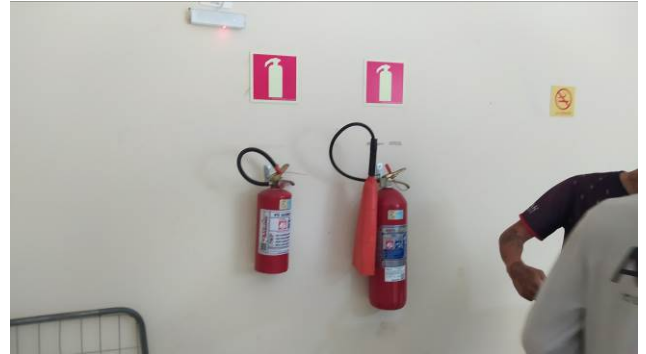
Figura 10C: Extintores de CO2 e PQS reposicionados e placas E5, fotoluminescentes, instaladas no almoxarifado da setorial

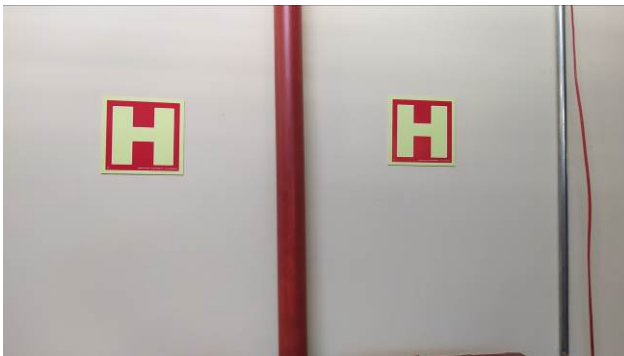
Figura 11C: Placas fotoluminescentes tipo E8, instaladas sobre hidrantes existentes, no arquivo

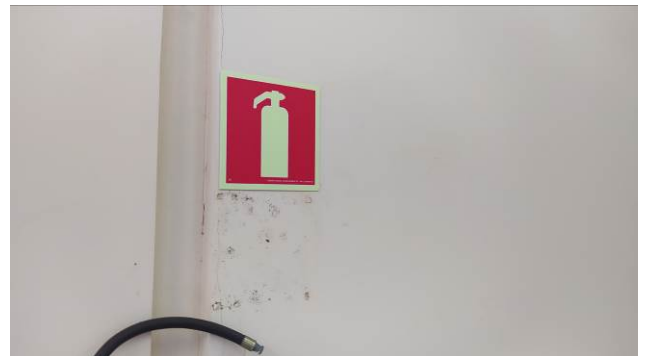
Figura 12C: Placa E5, fotoluminescente, instalada no arquivo

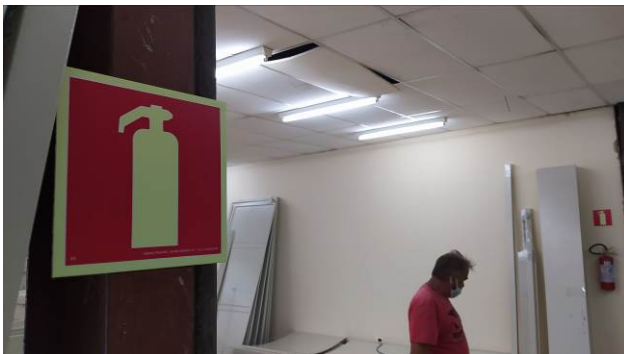
Figura 13C: Placa E5, fotoluminescente, instalada no arquivo

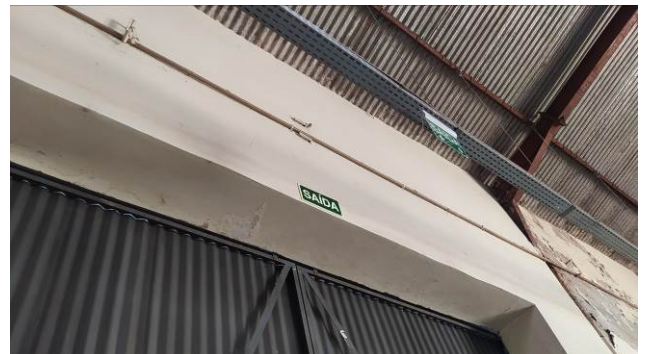
Figura 14C: Placa S12, fotoluminescente, instalada sobre porta de aço do estacionamento coberto

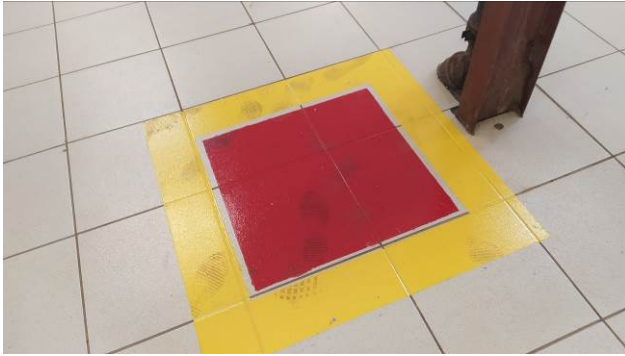
Figura 15C: Demarcação de solo (E17), executada no arquivo

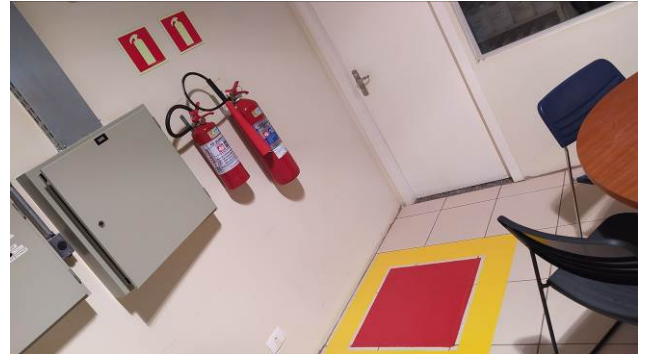
Figura 16C: Demarcação de solo (E17), executada no arquivo

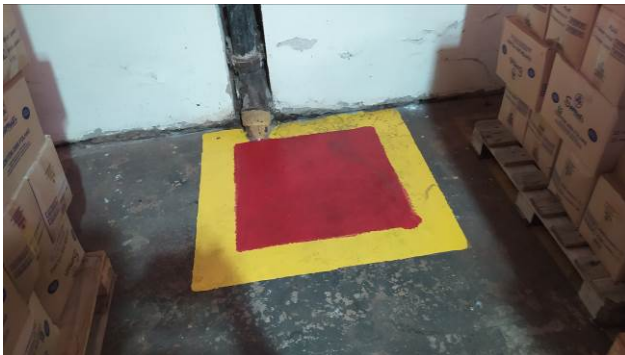
Figura 17C: Demarcação de solo (E17), executada no estacionamento

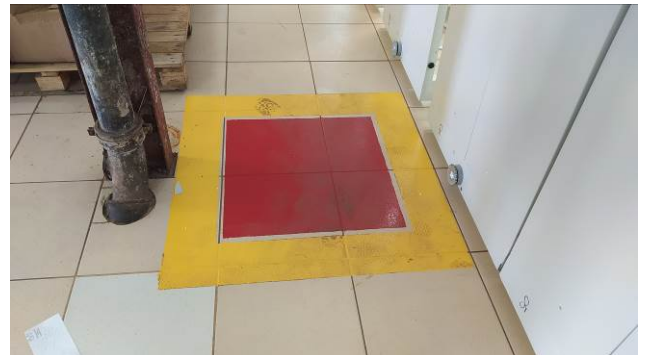
Figura 18C: Demarcação de solo (E17), executada no almoxarifado da setorial

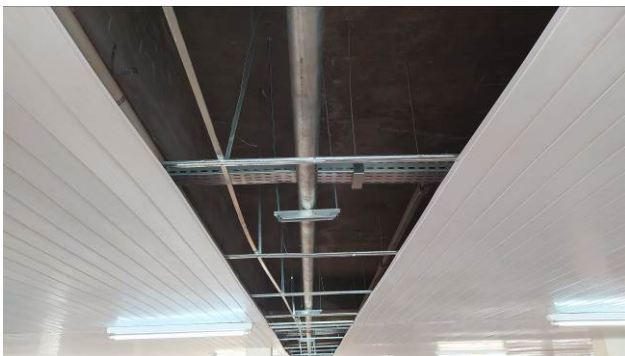
Figura 19C: Demolição de trecho do forro de PVC em réguas e instalação de tubulação de aço galvanizado 2 ½", no estacionamento do fórum

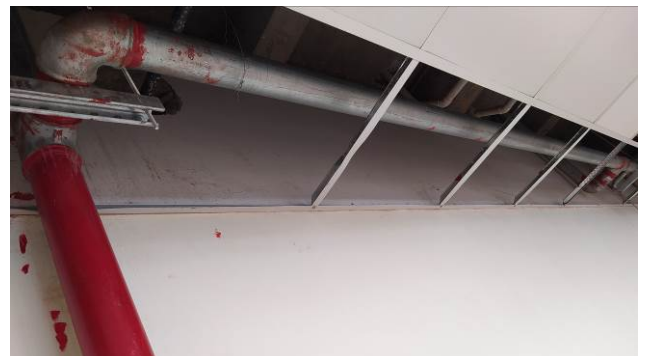
Figura 20C: Demolição de trecho do forro de PVC em réguas e instalação de tubulação de aço galvanizado 2 ½", próximo da escada enclausurada

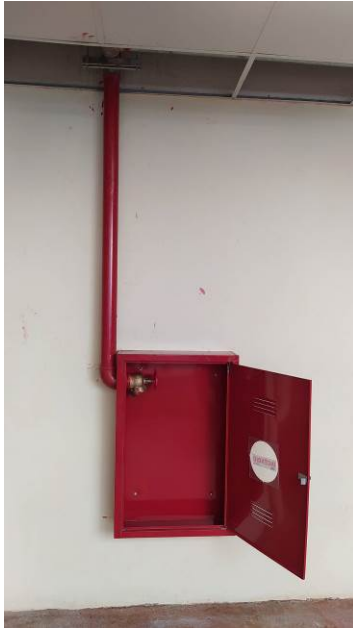
Figura 21C: Abrigo para hidrante, registro globo angular e tubo de aço galvanizado, em parede posterior da escada enclausurada do bloco oeste

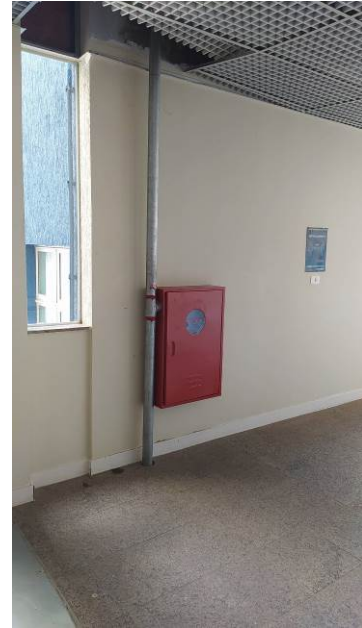
Figura 22C: Abrigo para hidrante, registro globo angular e tubo de aço galvanizado, na parede frontal da escada de incêndio do primeiro andar

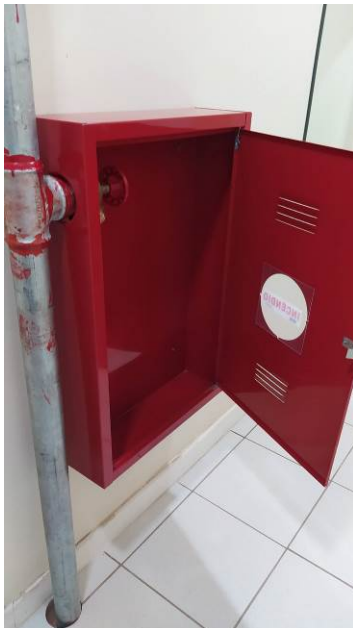
Figura 23C: Abrigo para hidrante, registro globo angular e tubo de aço galvanizado, na parede posterior da escada enclausurada do primeiro andar do bloco oeste (1ª Vara)

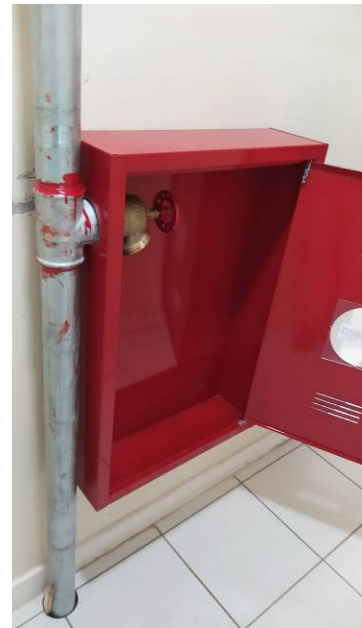
Figura 24C: Abrigo para hidrante, registro globo angular e tubo de aço galvanizado, na parede posterior da escada enclausurada do primeiro andar do bloco oeste (2ª Vara)

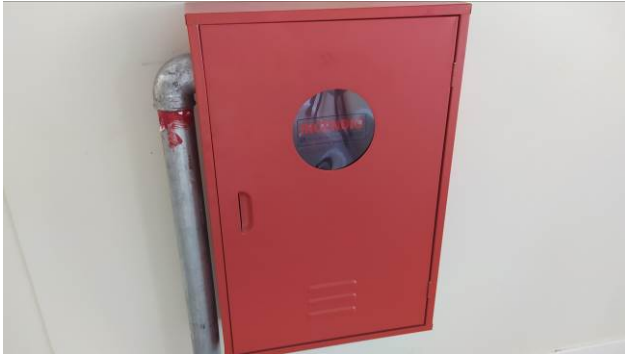
Figura 25C: Abrigo para hidrante, registro globo angular e tubo de aço galvanizado, na parede frontal da escada de incêndio, no segundo andar

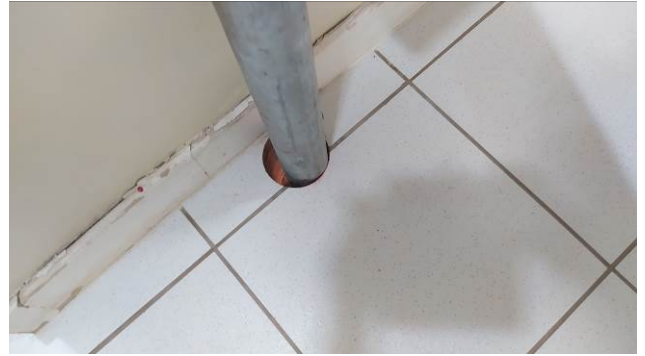
Figura 26C: Furo realizado em concreto para passagem da tubulação de incêndio

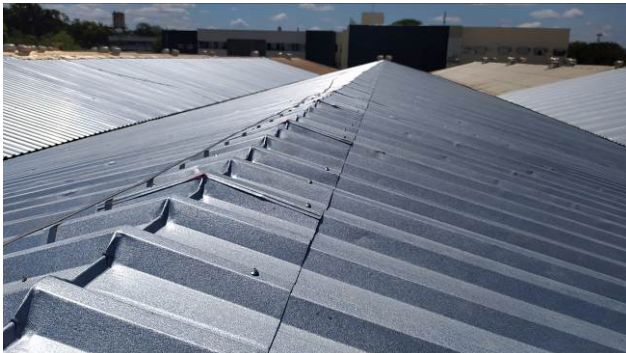
Figura 31C: Detalhe das goivas, instaladas nas cumeeiras da cobertura

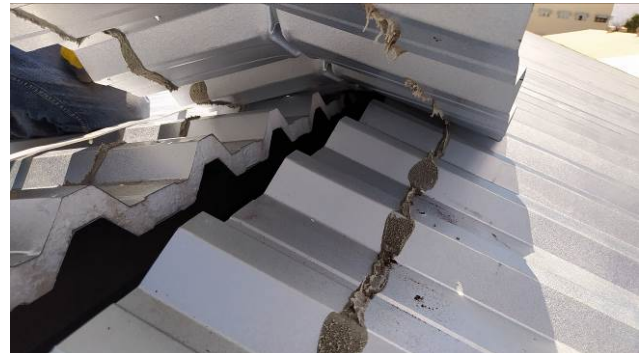
Figura 32C: Detalhe da retirada de uma goiva para verificação do uso da fita butílica de vedação

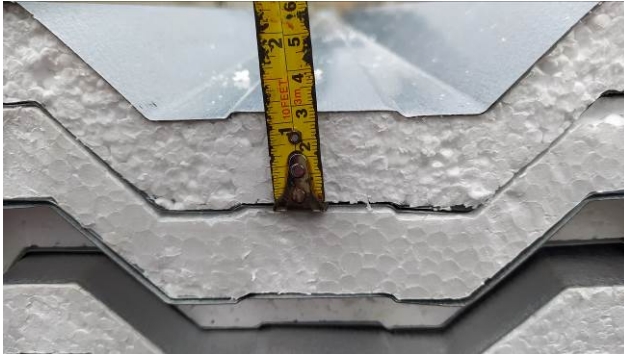
Figura 35C: Aferição da espessura do preenchimento em EPS da telha

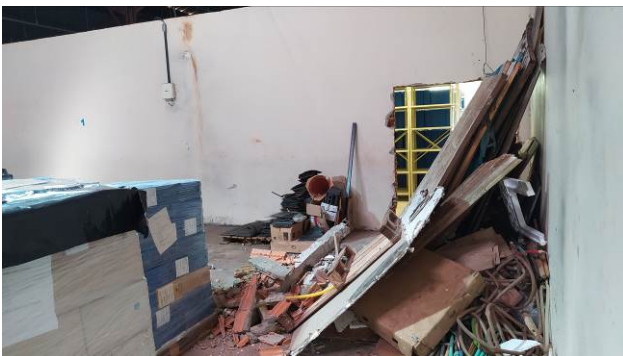
Figura 36C: Local onde foi retirado o alambrado com portão, na área de recicláveis

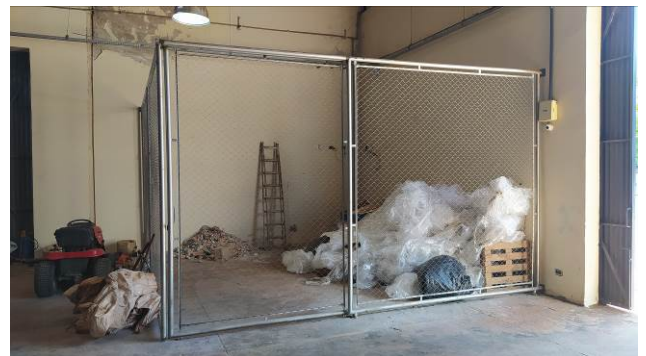
Figura 37C: Local onde foi reinstalado o alambrado com portão – canto frontal direito do estacionamento
