## **RELATÓRIO FOTOGRÁFICO – 3ª E 4ª MEDIÇÕES**

**OBRA: ADEQUAÇÕES AO PPCI - PLANO DE PREVENÇÃO E PROTEÇÃO CONTRA INCÊNDIOS, ADEQUAÇÕES DE ACESSIBILIDADE, SUBSTITUIÇÃO PARCIAL DA COBERTURA DO BARRACÃO, ADEQUAÇÕES DE SUSTENTABILIDADE E SERVIÇOS COMPLEMENTARES NO FÓRUM TRABALHISTA DE LONDRINA.**

**CONTRATADA: DACAN CONSTRUÇÕES CIVIS LTDA.**

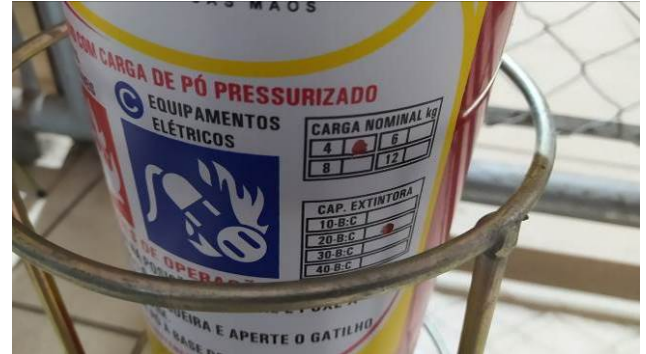
Figura 03C: Extintores de pó químico seco e de água pressurizada, instalados no almoxarifado da Setorial

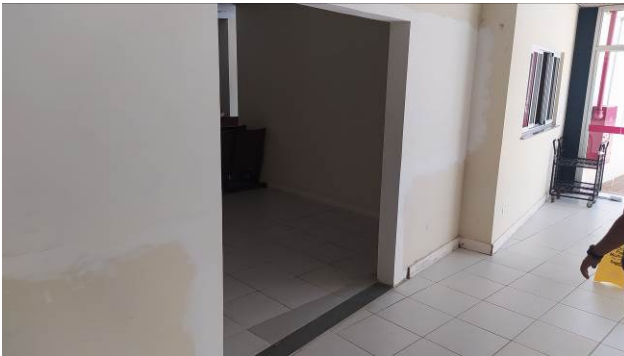
Figura 40C: Requadro da verga, no vão para instalação de porta na rota de fuga do auditório

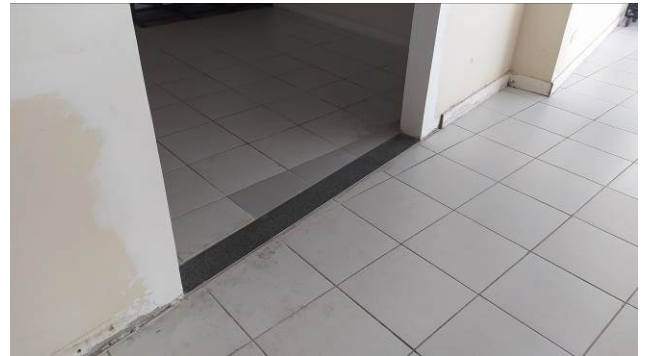
Figura 41C: Requadro das paredes, no vão para instalação de porta na rota de fuga do auditório

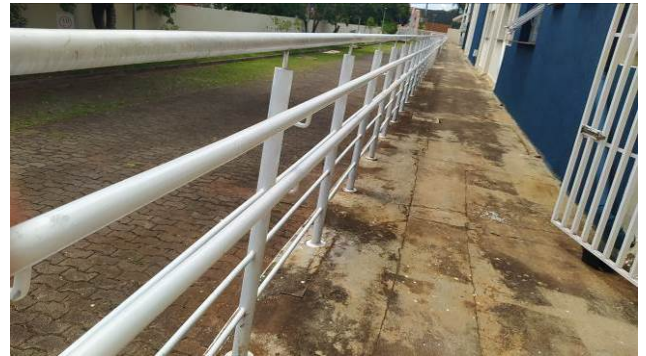
Figura 43C: Finalização do piso tátil externo, no passeio público

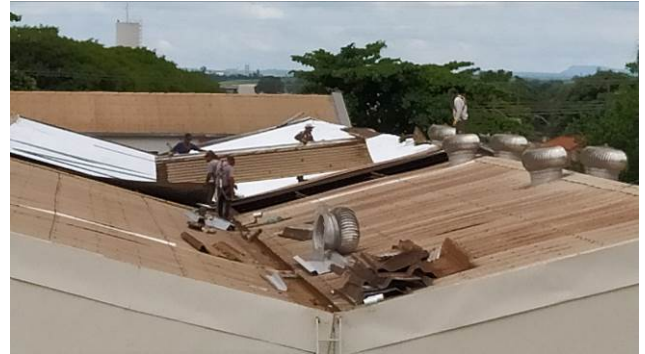
Figura 65C: Processo de remoção das telhas antigas no barracão – visto por baixo

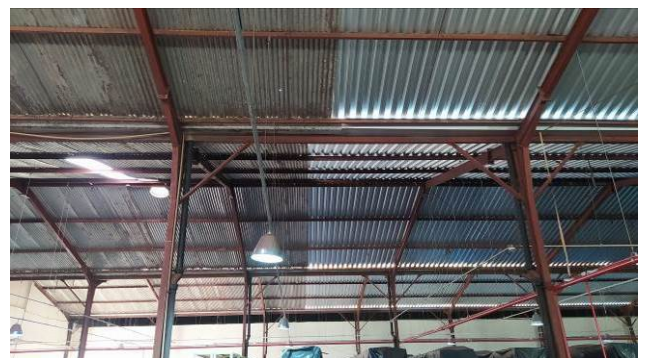
Figura 79C: Telhas termoacústicas na finalização da cobertura do trecho de estacionamento e instalação de calhas novas

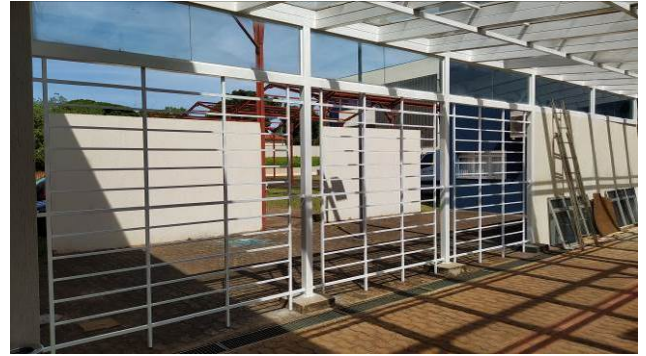
Figura 81C: Gradil de fechamento (em metalon) dos vãos existentes na região da cobertura de vidro

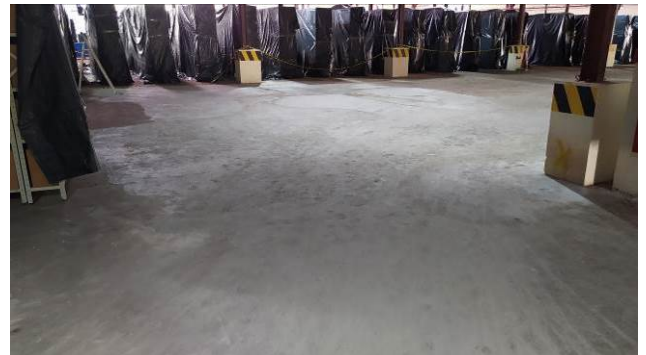
Figura 83C: Recuperação de parte do piso no estacionamento
