TRIBUNAL REGIONAL DO TRABALHO 9ª REGIÃO
Secretaria de Engenharia e Arquitetura
Núcleo de Administração de Obras

CONTRATO 59/2021
PO 58/2021
VETOR 265745

SUBSTITUIÇÃO PARCIAL DA COBERTURA DO BARRACÃO ANEXO AO FÓRUM TRABALHISTA DE LONDRINA.

RELATÓRIO DA 1ª E 2ª MEDIÇÕES

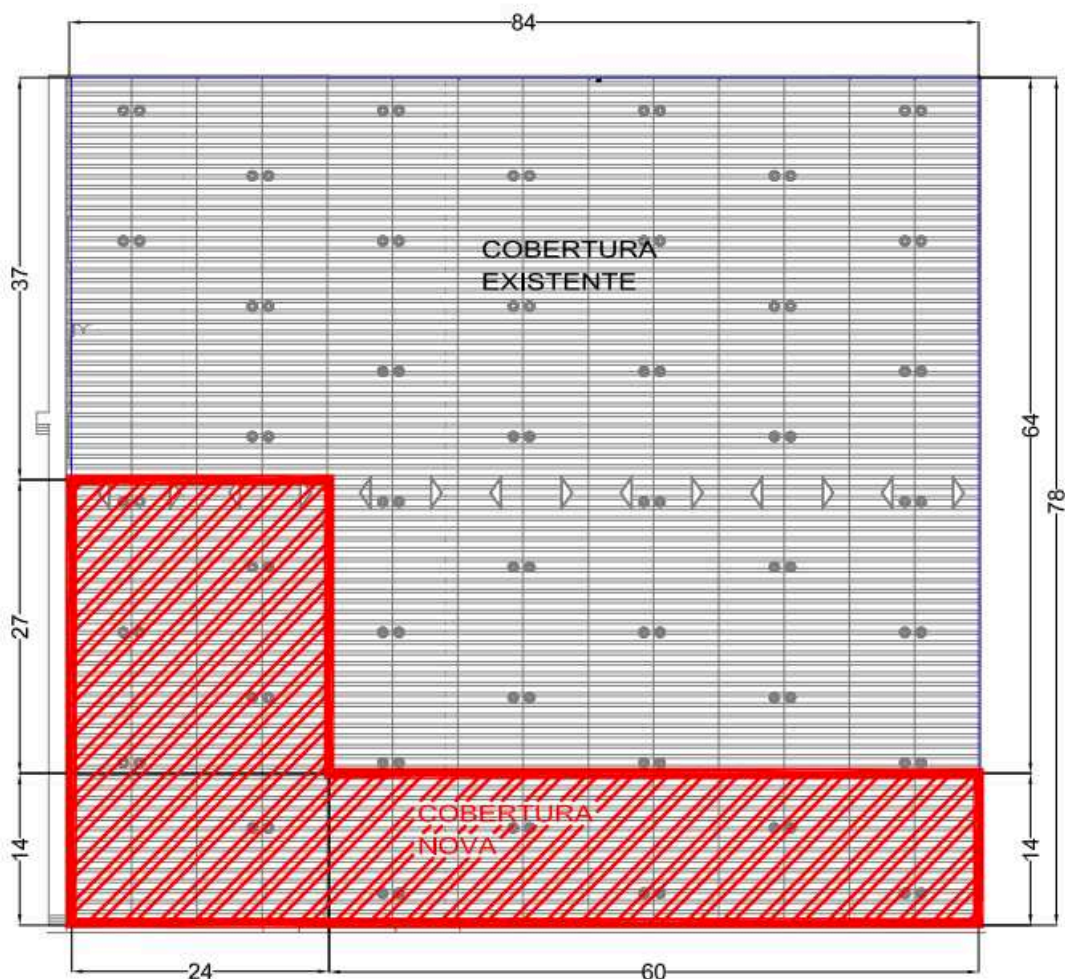
Após a remoção, citada no item anterior, a contratada realizou a instalação de telhas trapezoidais em aço galvanizado com isolamento termoacústico. As telhas instaladas receberam fitas de vedação nas sobreposições longitudinais (telha com telha) e nas sobreposições transversais (telhas com goivas), conforme orientação da fiscalização. A área de instalação foi aquela demarcada em projeto (parte da setorial e parte do estacionamento coberto):

Em grifos vermelhos, a área de instalação das telhas novas
