TRIBUNAL REGIONAL DO TRABALHO 9ª REGIÃO
Secretaria de Engenharia e Arquitetura

RELATÓRIO FOTOGRÁFICO – 1ª MEDIÇÃO

OBRA: EXECUÇÃO DE OBRA DE ADEQUAÇÕES DO EDIFÍCIO SEDE DA VARA DO TRABALHO DE JACAREZINHO.

CONTRATADA: VILE CONSTRUÇÕES E REFORMA LTDA.

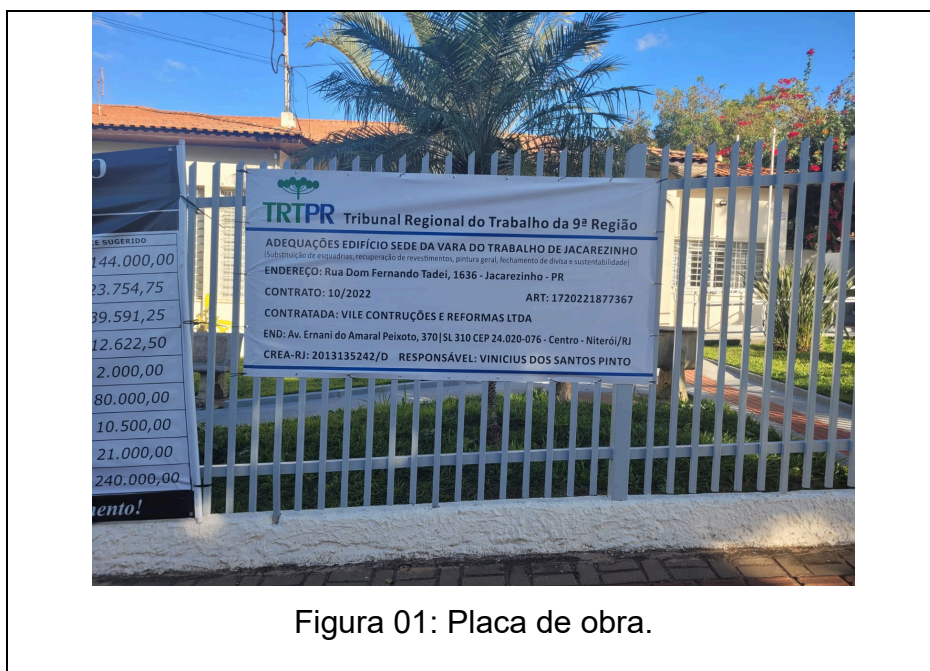
Figura 01: Placa de obra.

Placa de obra: Foi instalada placa de obra conforme modelo disponibilizado pela fiscalização (Figura 01).

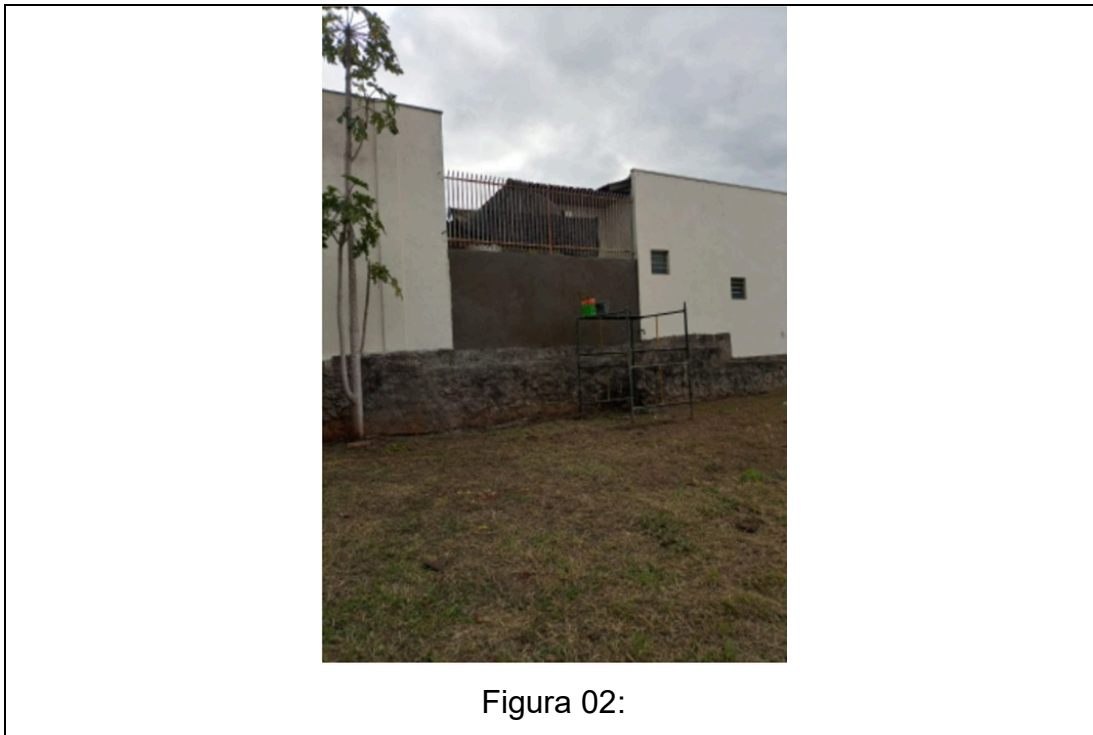
Foi efetuada a recomposição do revestimento com chapisco e emboço na fachada lateral esquerda. Este item foi 100% executado nesta etapa. Figura 02.

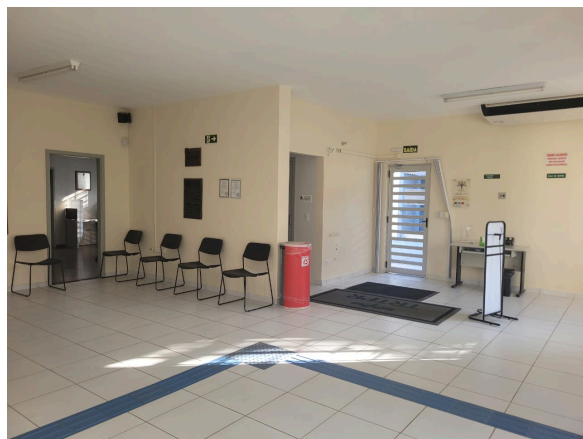
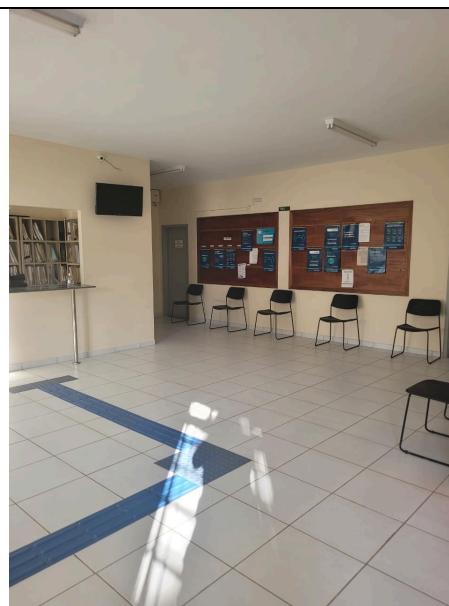
Figuras 03: Pintura Hall Público

- Pinturas internas: Aplicação, lixamento de massa látex e pintura látex acrílica com 2 demãos nas paredes internas da Vara. Figuras 03, 04, 05 e 06.
- Pinturas externas: Aplicação, lixamento de massa látex e pintura látex acrílica com 2 demãos nas fachadas da Vara e da edícula. Figuras 07,08, 09, 10,11, 12 e 13.
- Pinturas muros: Aplicação, lixamento de massa látex e pintura látex acrílica com 2 demãos nas paredes dos muros frontais, laterais, no estacionamento coberto e no espaço do estacionamento não coberto. Figuras 14,15, 16, 17, 18 e 19.
- Pintura dos gradis e portão do estacionamento com acabamento com esmalte sintético acetinado. Figuras 20 e 21.

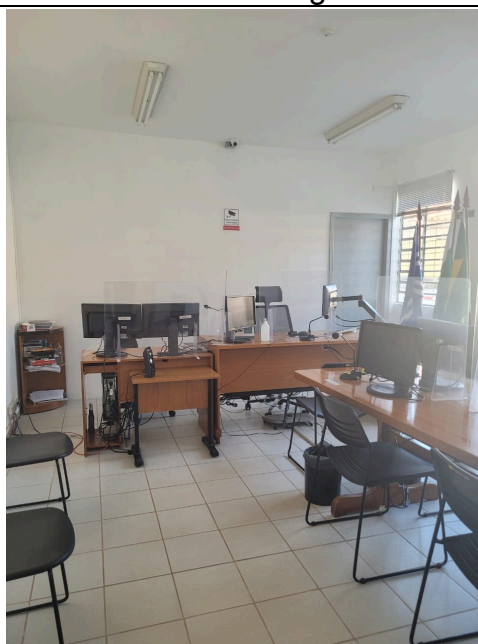
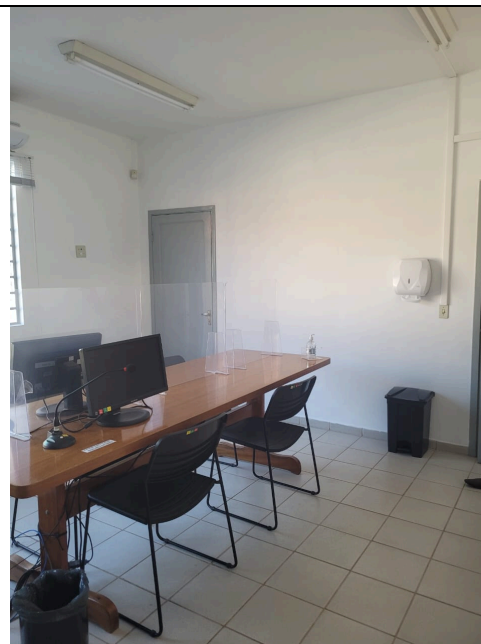
Figuras 04: Pintura Sala de Audiência

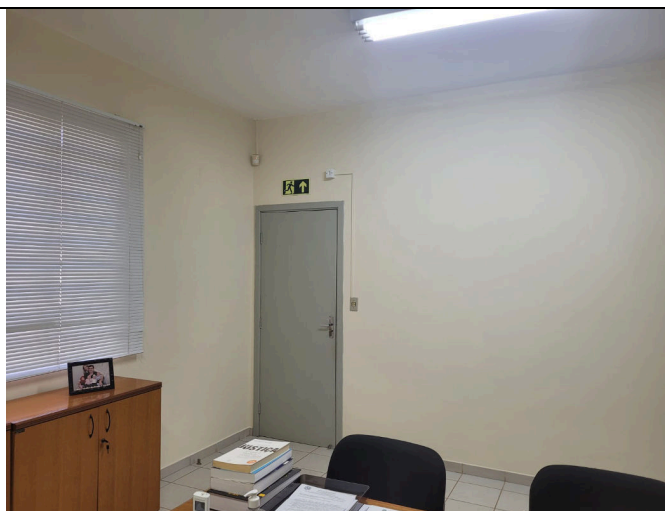
Figura 05: Pintura Gabinete

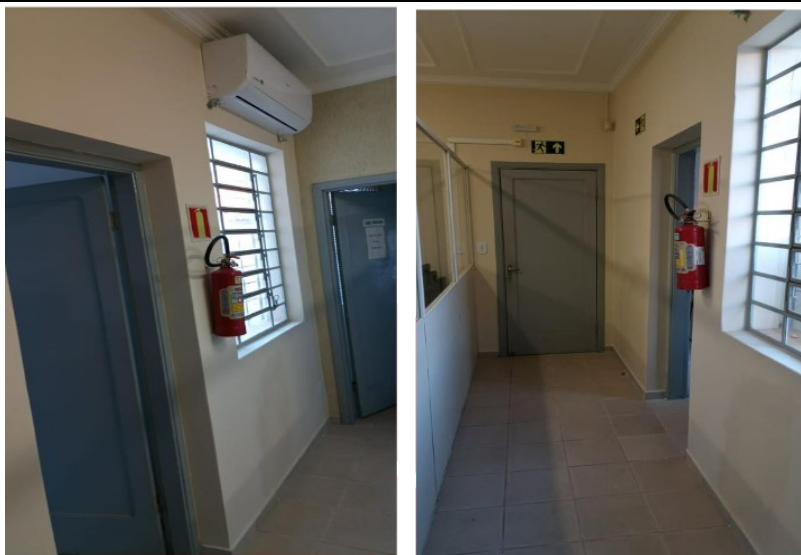
Figuras 06: Pintura Circulação

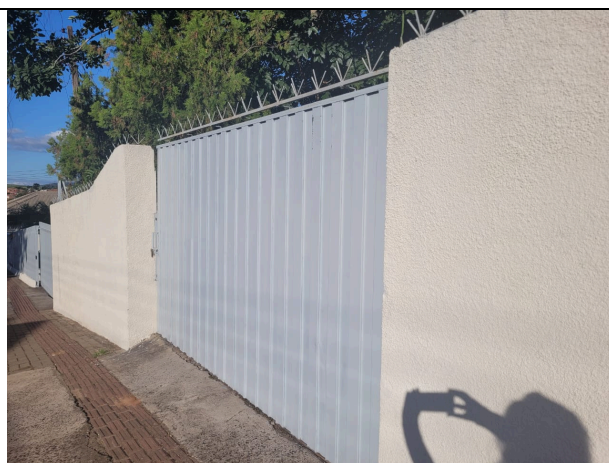
Figura 21: Portão

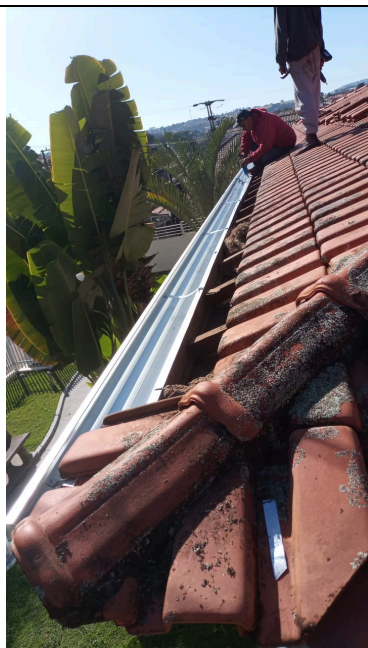
Figura 22:

Foi instalada a calha em chapa de aço galvanizado na porção frontal da cobertura e direcionada para prumada onde está instalada a cisterna.

A cisterna contendo filtro, separador de folhas foi instalada na lateral esquerda da fachada do imóvel. Faltando a instalação da torneira.

Nesta etapa foi considerado um percentual de execução de 99,09% dos serviços deste item executados. Figuras 22, 23, 24 e 25.
