TRIBUNAL REGIONAL DO TRABALHO 9ª REGIÃO
Secretaria de Engenharia e Arquitetura
Coordenadoria de Administração de Obras

RELATÓRIO FOTOGRÁFICO – 1ª MEDIÇÃO

OBRA: EXECUÇÃO DE REFORMA E AMPLIAÇÃO NO FÓRUM TRABALHISTA DE COLOMBO/PR.

CONTRATADA: C.H. ENGENHARIA CIVIL LTDA.

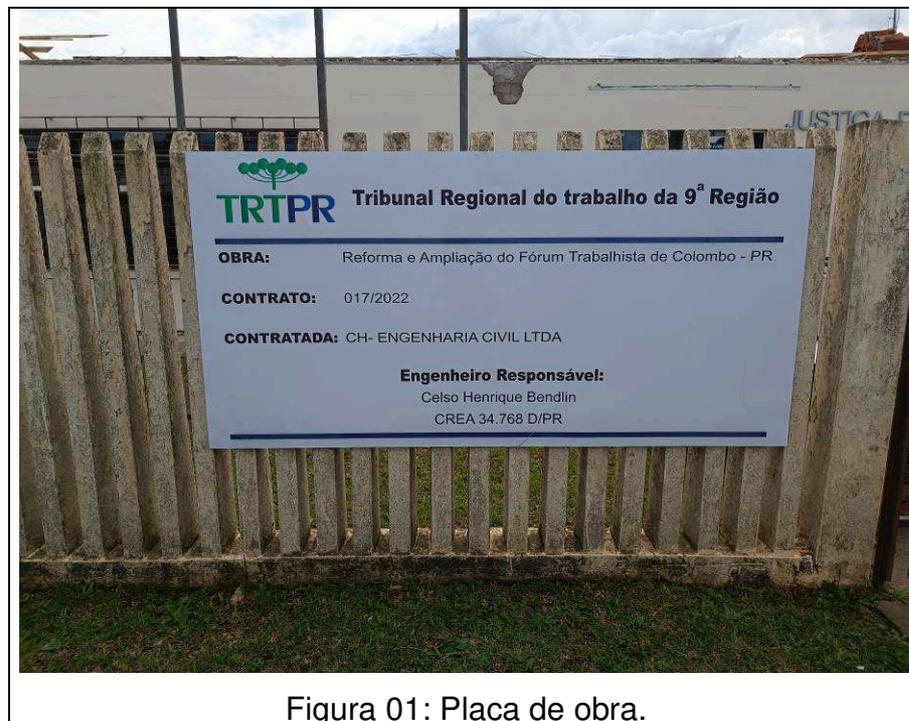
Figura 01: Placa de obra.

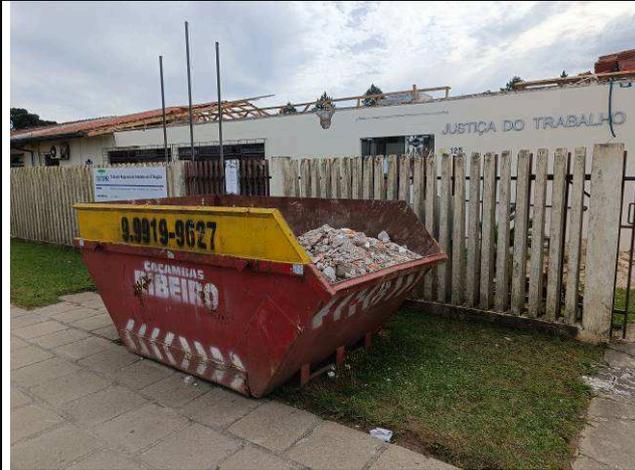
Figura 02: Caçambas para entulhos.

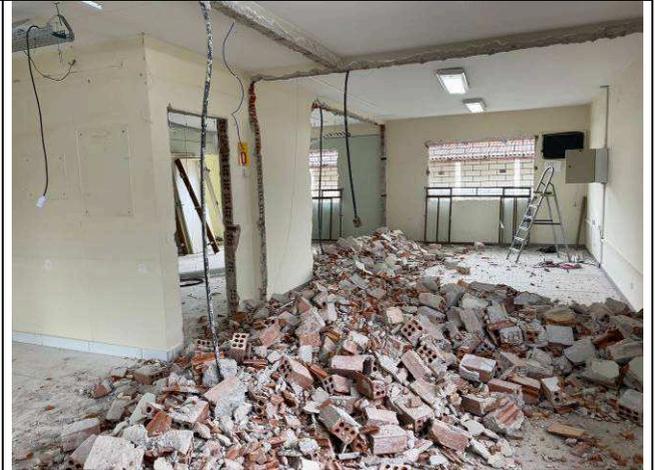
Figura 03: Demolição interna.

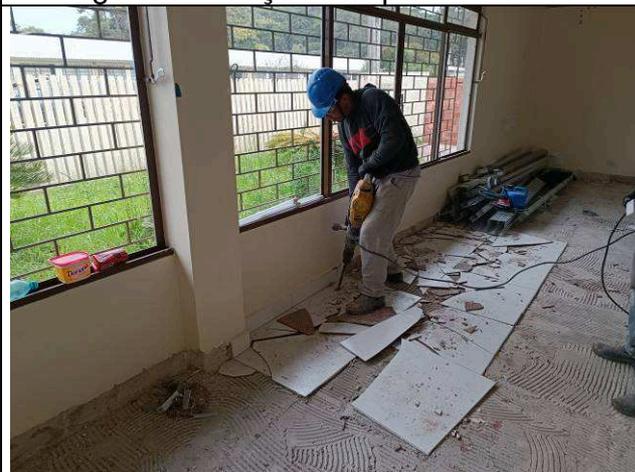
Figura 04: Demolição interna.

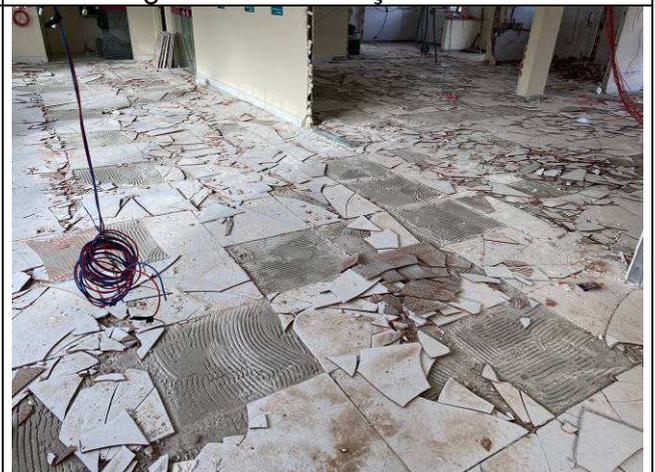
Figura 05: Demolição interna.

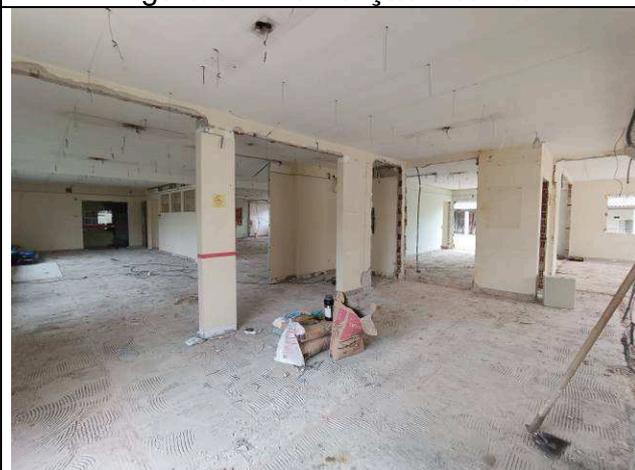
Figura 06: Demolição interna.

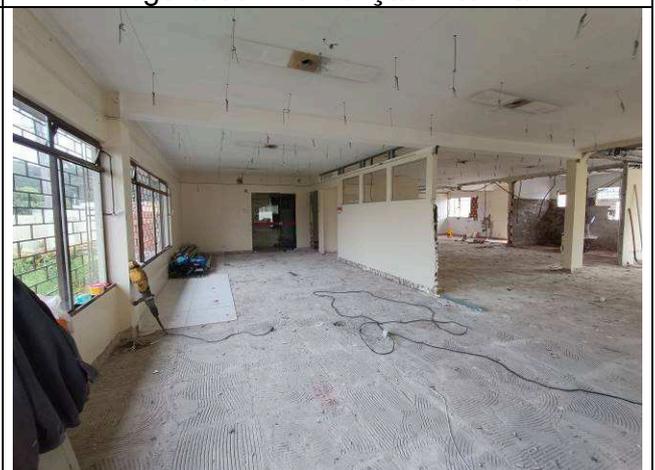
Figura 07: Demolição interna.

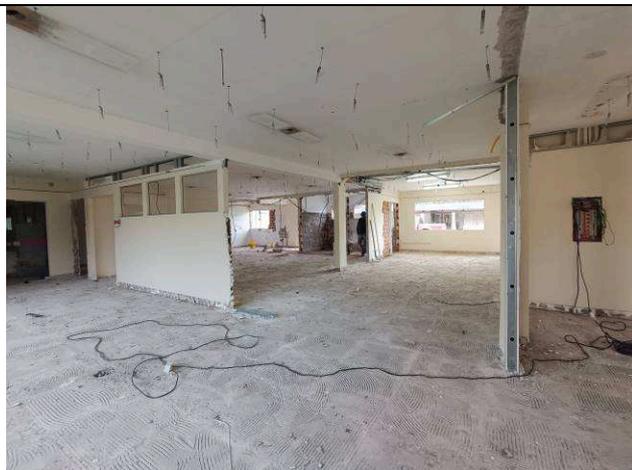
Figura 08: Demolição interna.

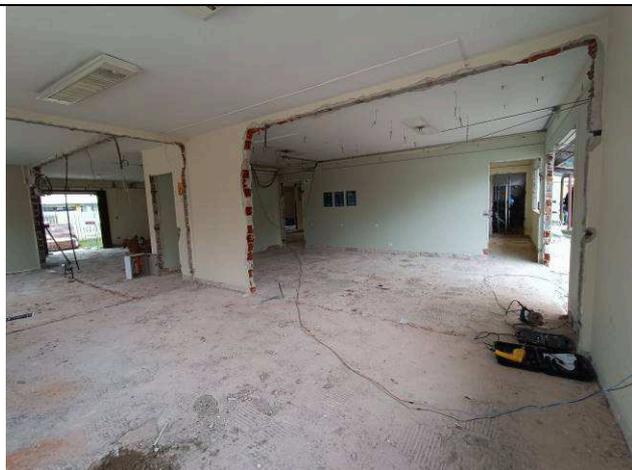
Figura 09: Demolição interna.

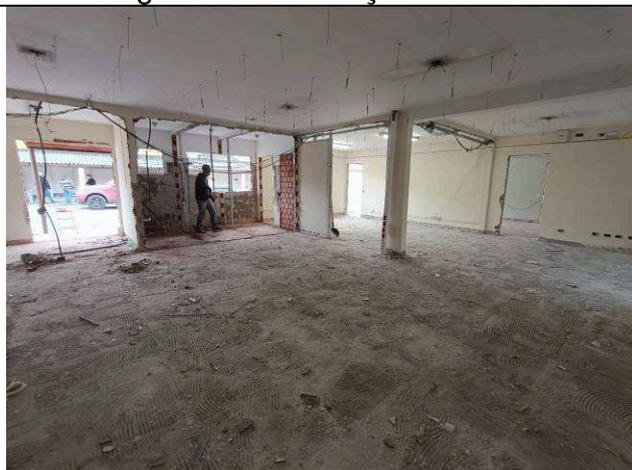
Figura 10: Demolição interna.

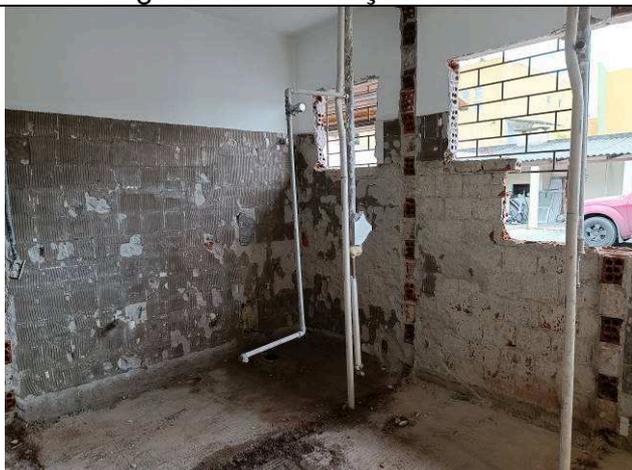
Figura 11: Demolição interna.

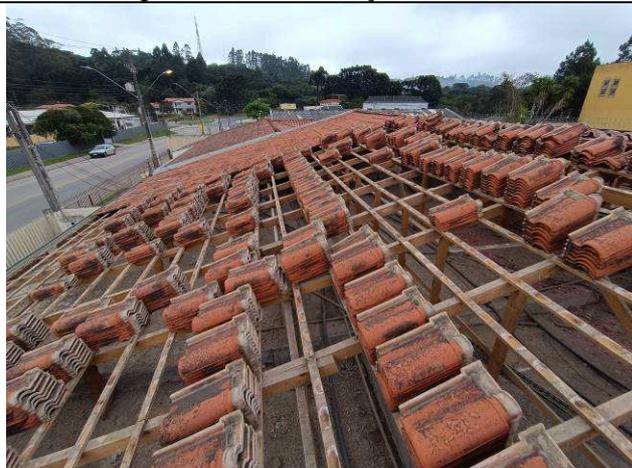
Figura 12: Demolição cobertura.

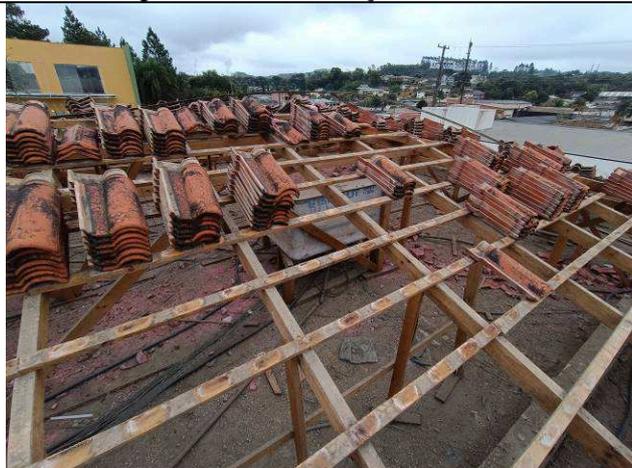
Figura 13: Demolição cobertura.

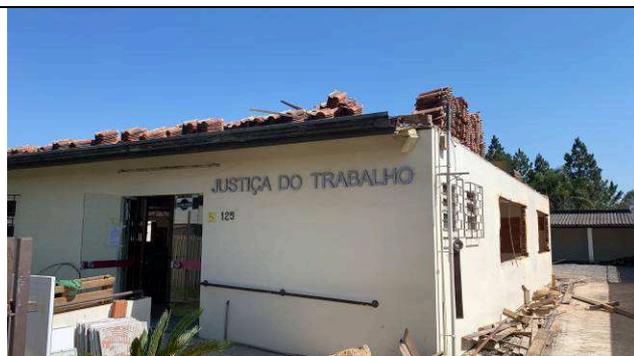
Figura 14: Demolição cobertura.

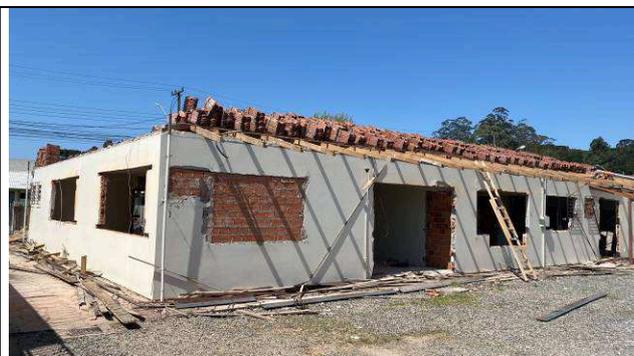
Figura 15: Demolição cobertura.

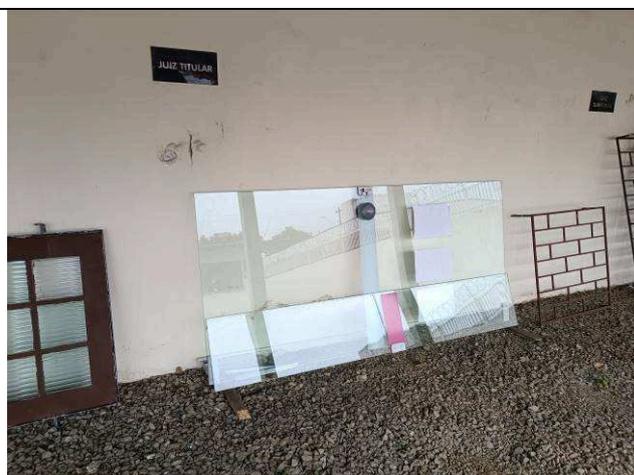
Figura 16: Portas de vidro removidas.

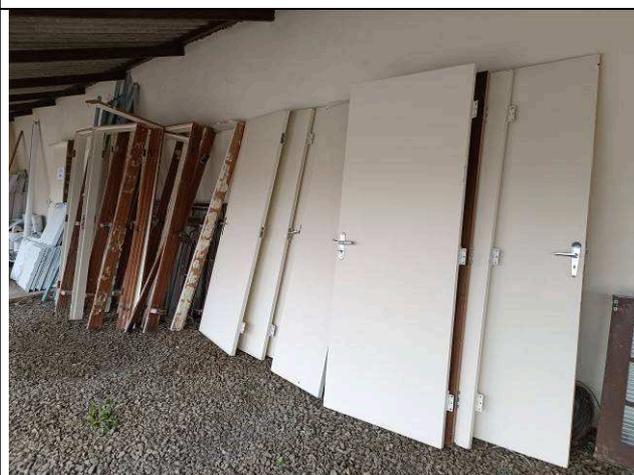
Figura 17: Portas de madeira removidas.

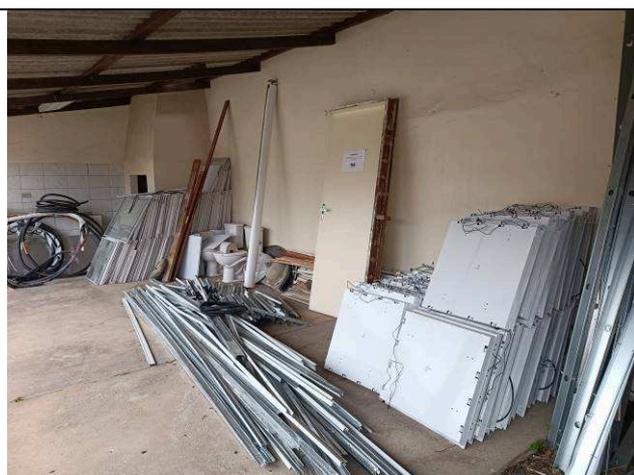
Figura 18: Forros removidas.

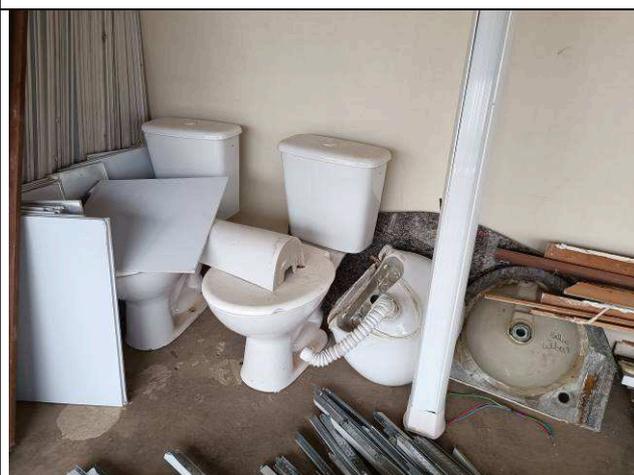
Figura 19: Louças removidas.

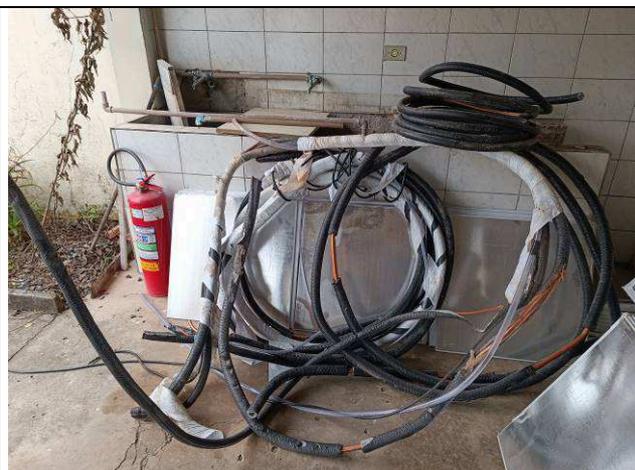
Figura 20: Instalações de ar condicionado removidas.

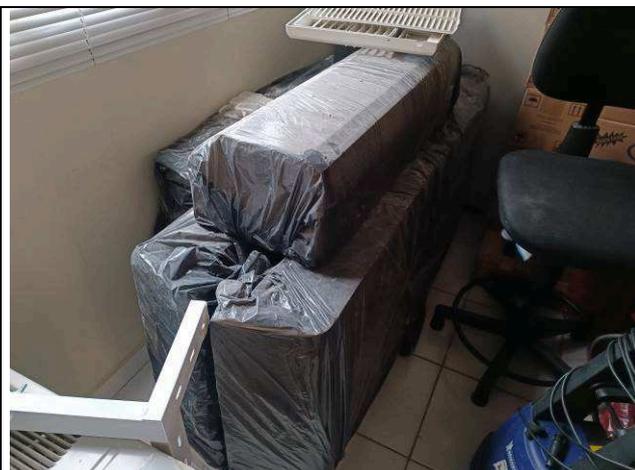
Figura 21: Equipamentos de ar condicionado removidos e armazenados.

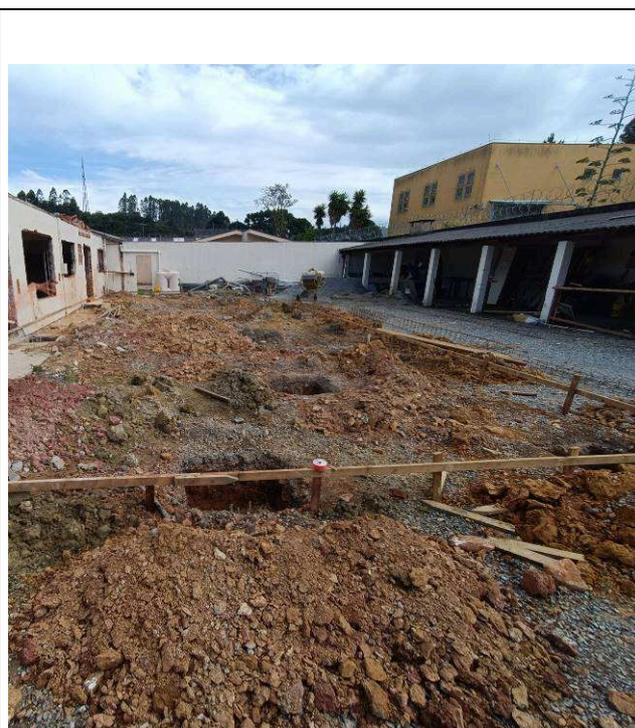
Figura 22: Escavações Infra-estrutura.

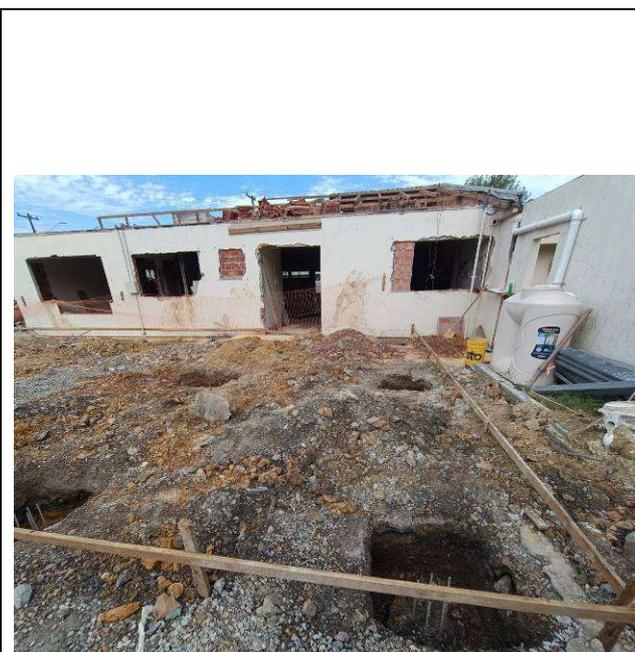
Figura 23: Escavações Infra-estrutura.

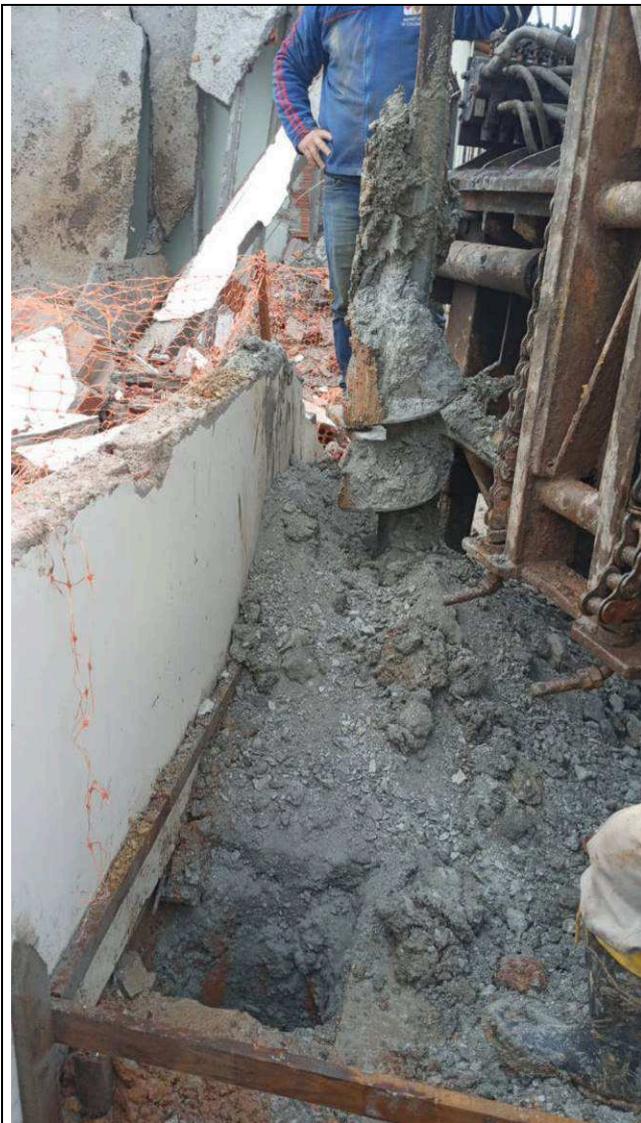
Figura 24: Perfuração das estacas.

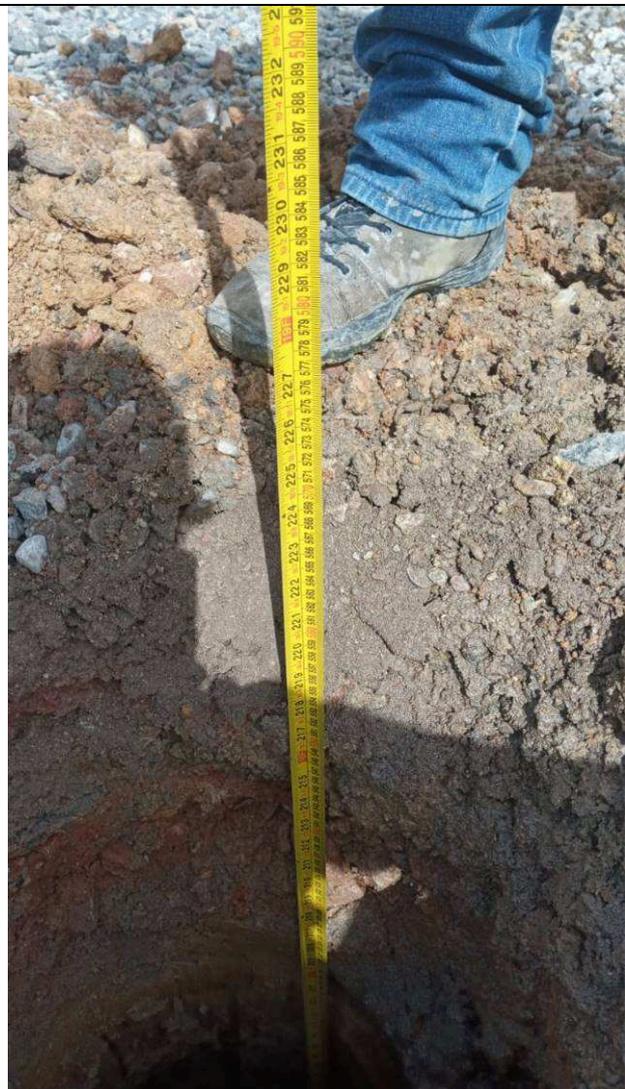
Figura 25: Verificação profundidade das estacas.

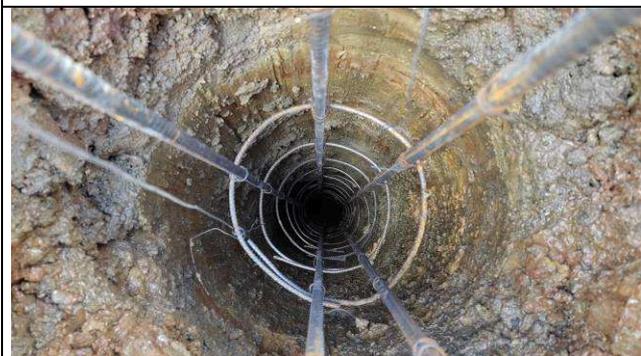
Figura 26: Armação das estacas.

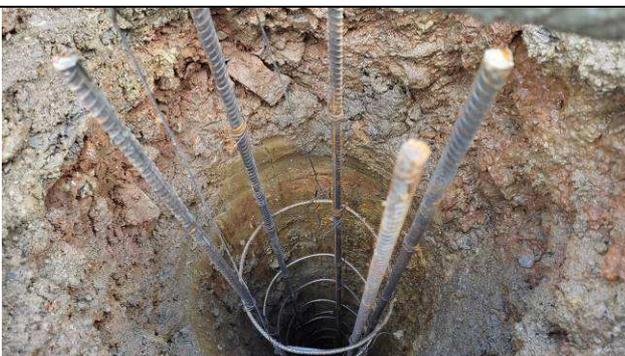
Figura 27: Armação das estacas.

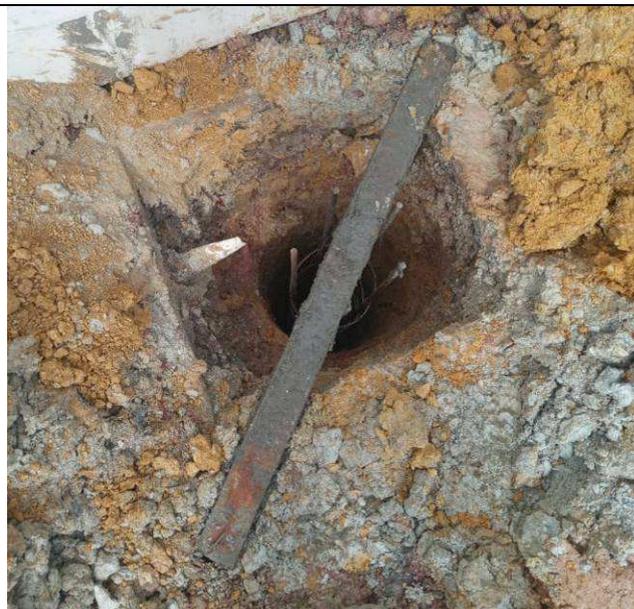
Figura 28: Posicionamento das armaduras das estacas.

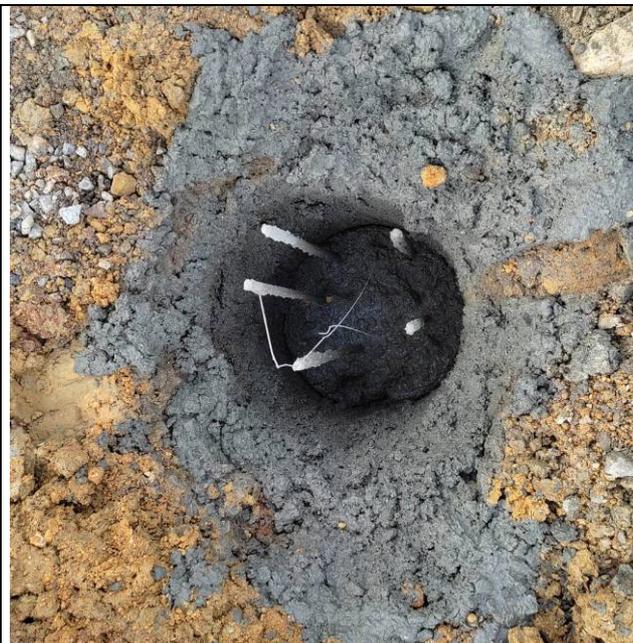
Figura 29: Concretagem das estacas.

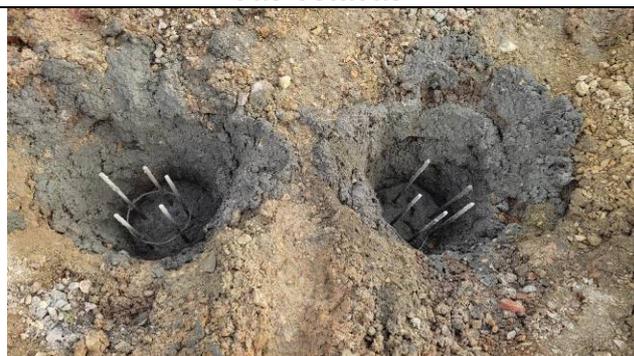
Figura 30: Concretagem das estacas.

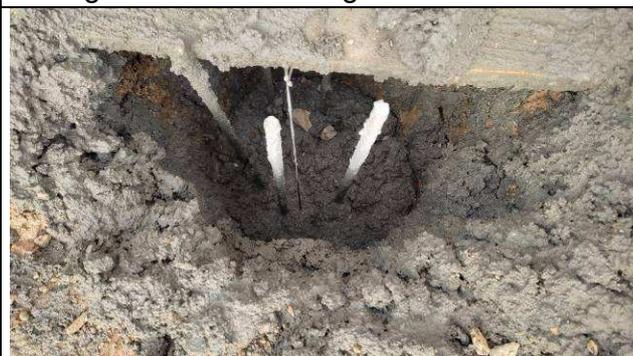
Figura 31: Concretagem das estacas.

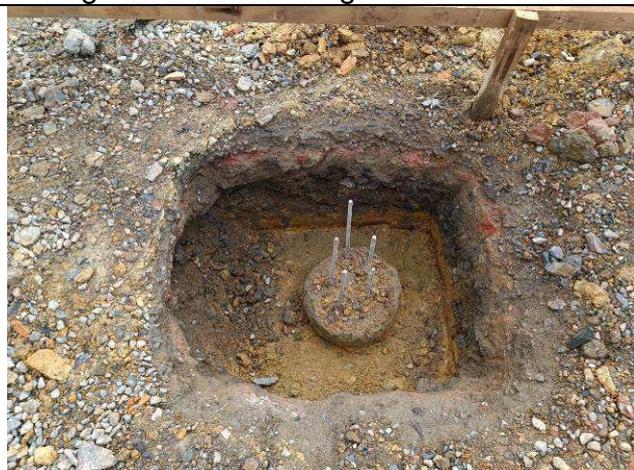
Figura 32: Escavações dos blocos e arrasamento das cabeças das estacas.

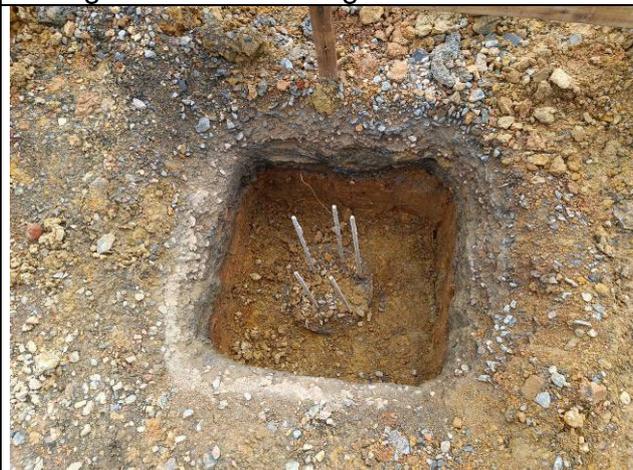
Figura 33: Escavações dos blocos e arrasamento das cabeças das estacas.

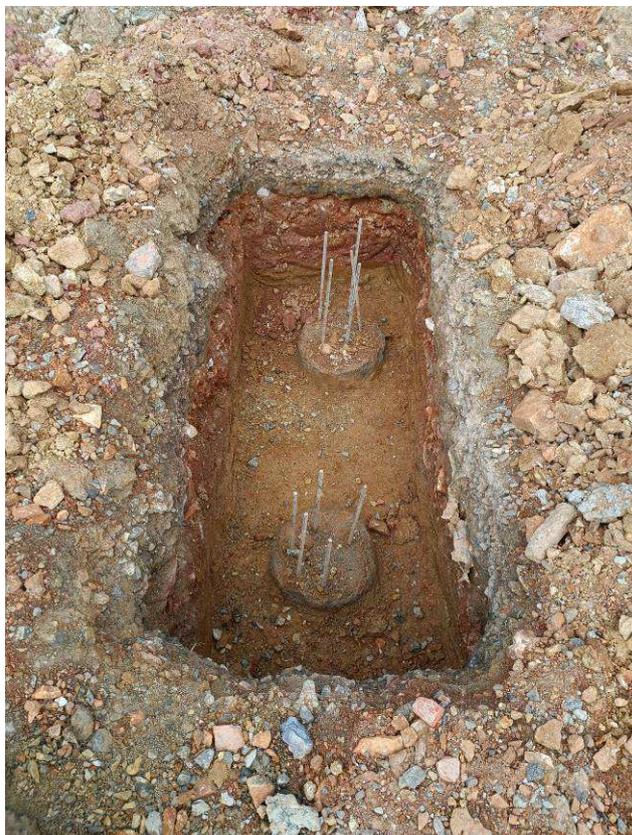
Figura 34: Escavações dos blocos e arrasamento das cabeças das estacas.

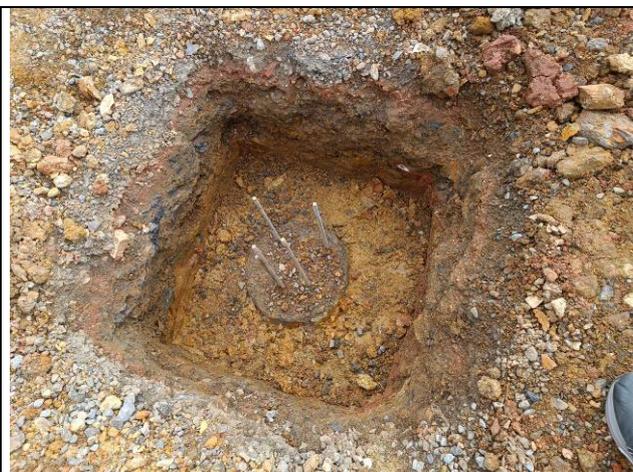
Figura 35: Escavações dos blocos e arrasamento das cabeças das estacas.

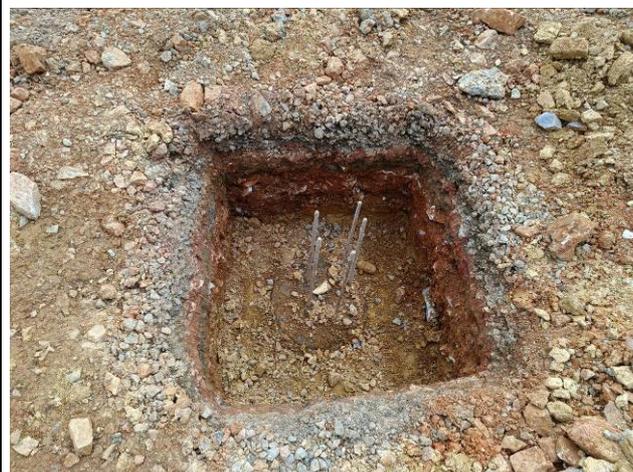
Figura 36: Escavações dos blocos e arrasamento das cabeças das estacas.

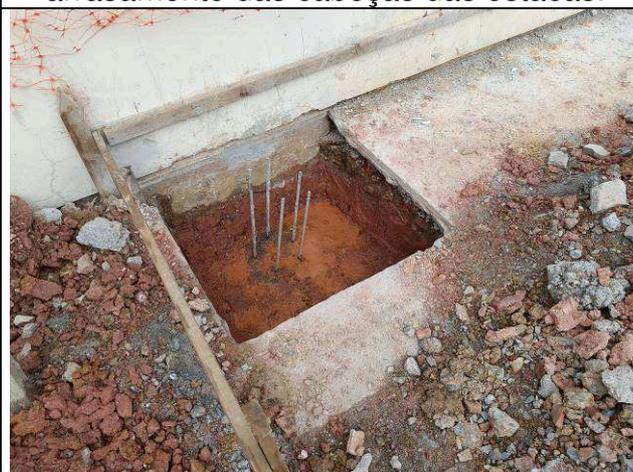
Figura 37: Escavações dos blocos e arrasamento das cabeças das estacas.

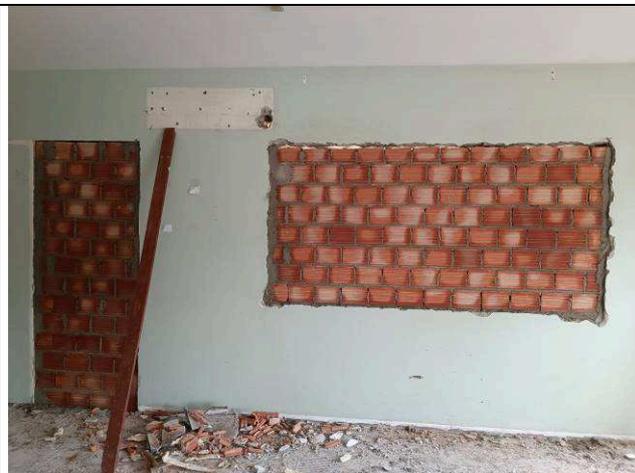
Figura 38: Fechamento de vãos internos em alvenaria.

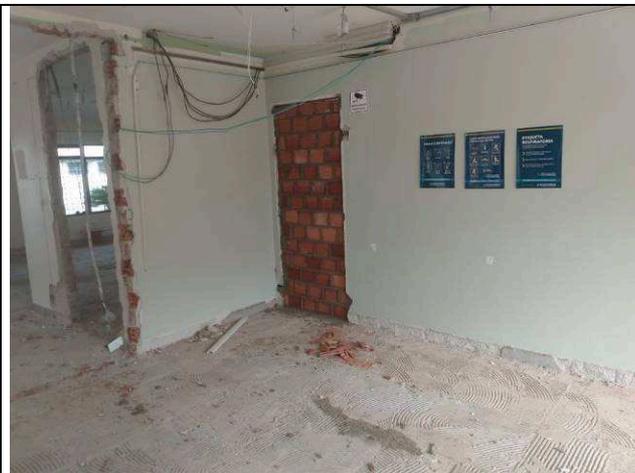
Figura 39: Fechamento de vãos internos em alvenaria.

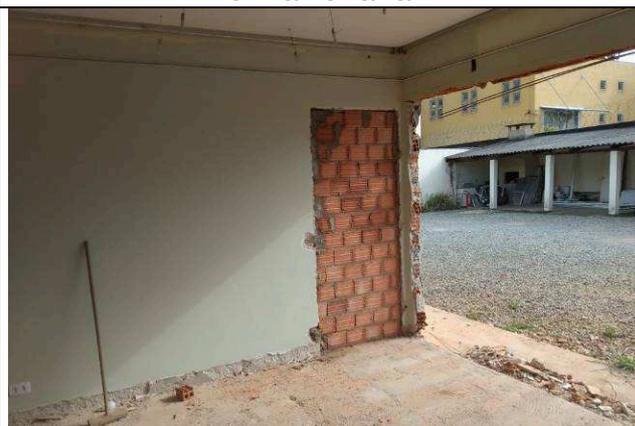
Figura 40: Fechamento de vãos internos em alvenaria.

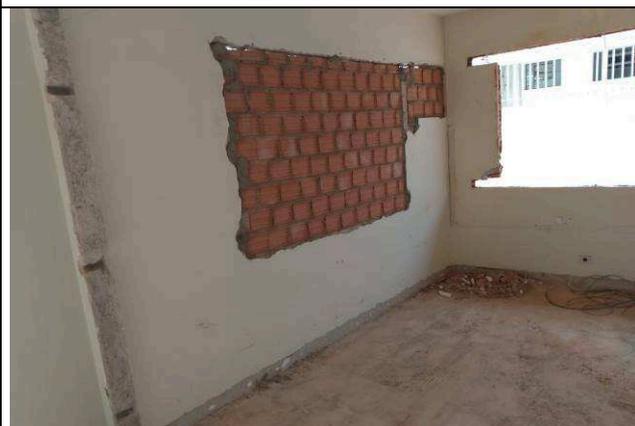
Figura 41: Fechamento de vãos internos em alvenaria.

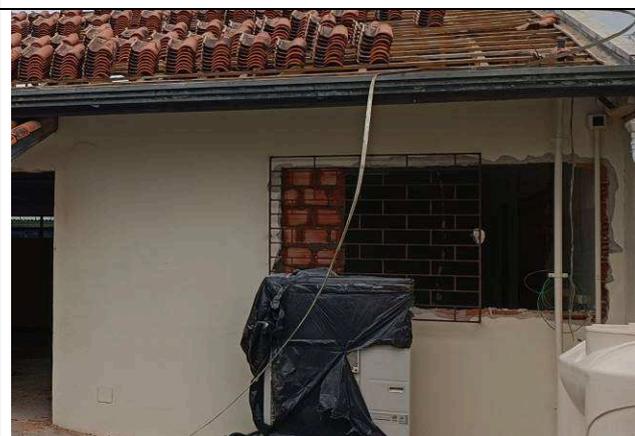
Figura 42: Fechamento de vãos de janela em alvenaria.

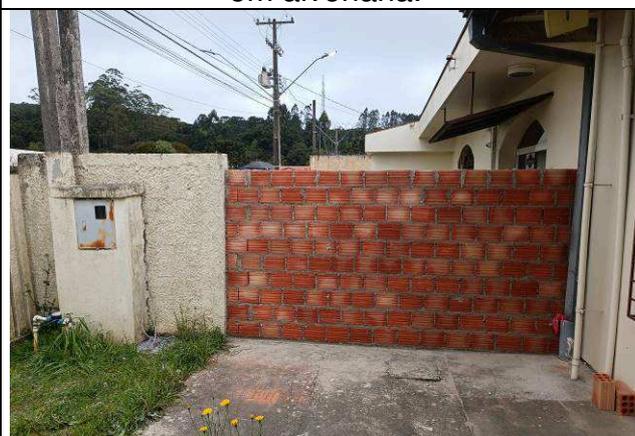
Figura 43: Fechamento do muro em alvenaria.

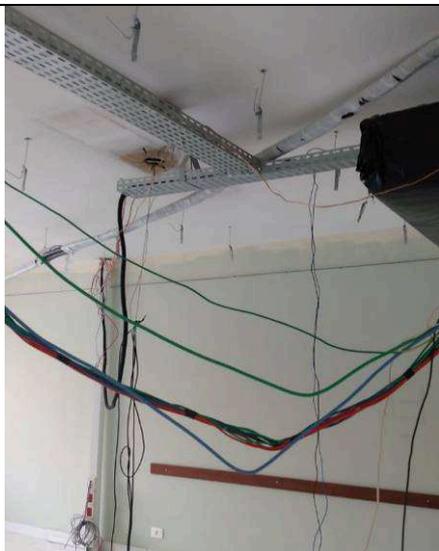
Figura 44: Retirada da rede elétrica.

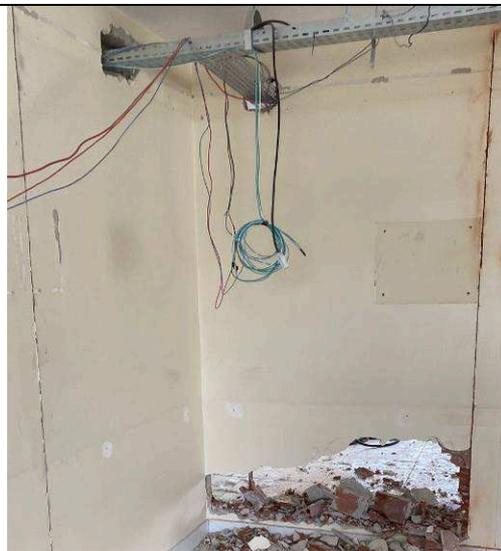
Figura 45: Retirada da rede elétrica.

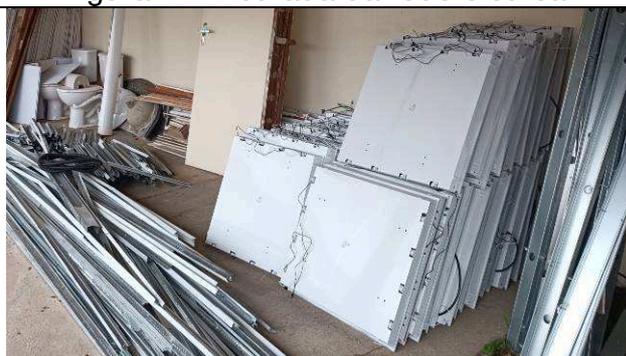
Figura 46: Retirada e armazenamento das luminárias.

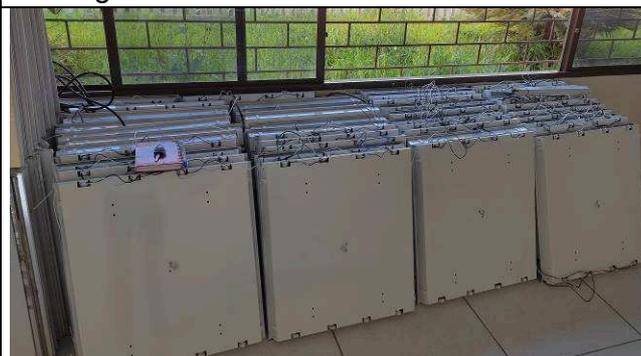
Figura 47: Retirada e armazenamento das luminárias.
