RELATÓRIO FOTOGRÁFICO – 1ª MEDIÇÃO

OBRA: SUBSTITUIÇÃO DA COBERTURA, CLIMATIZAÇÃO, PINTURA EXTERNA, ADEQUAÇÕES DE SUSTENTABILIDADE, ADEQUAÇÕES DE ACESSIBILIDADE E SERVIÇOS COMPLEMENTARES NA VARA DO TRABALHO DE CAMBÉ.

CONTRATADA: LITHIUM CONSTRUÇÕES E SERVIÇOS LTDA.

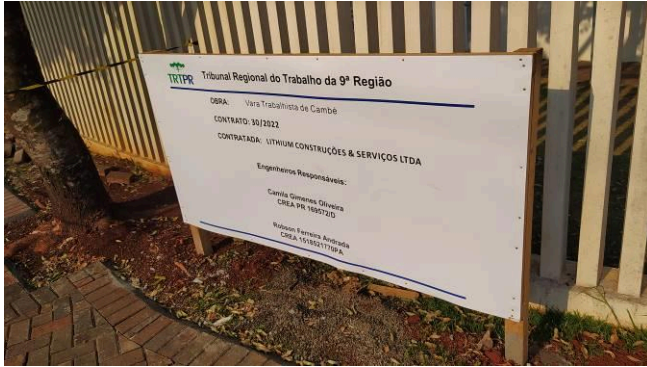
Figura 01C: Placa de obra em chapa de aço galvanizado 2,00m x 1,00m

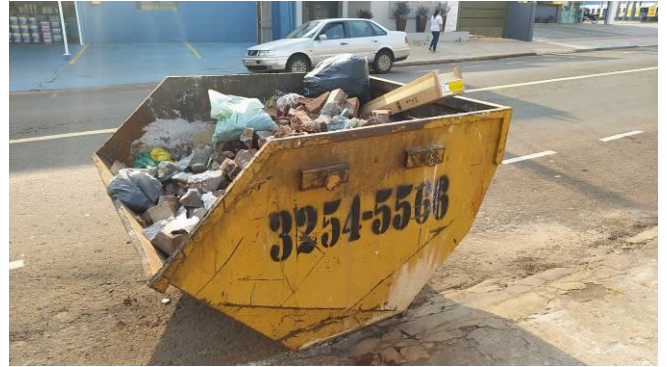
Figura 02C: Caçamba para entulho

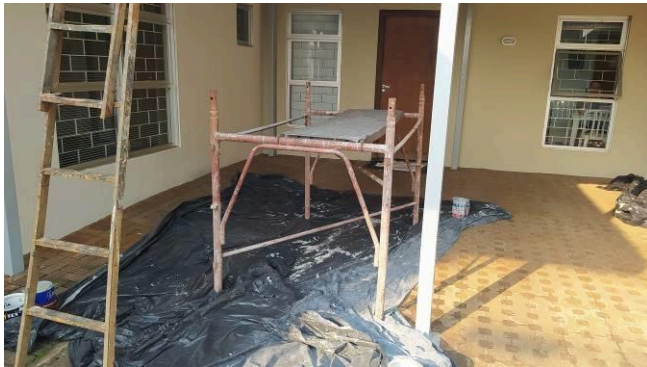
Figura 03C: Utilização de andaimes metálicos

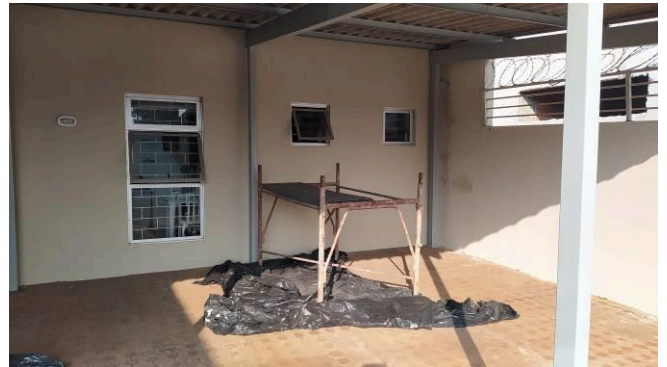
Figura 04C: Utilização de andaimes metálicos

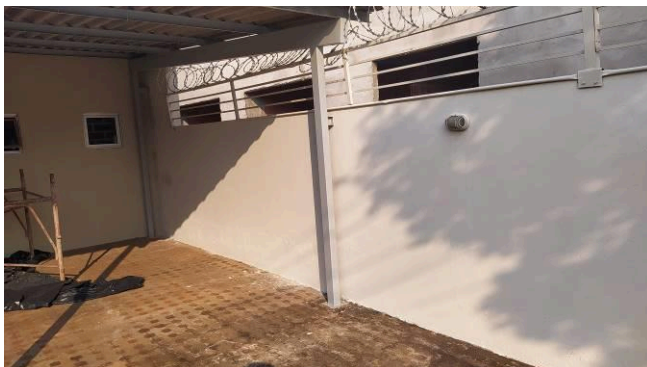
Figura 05C: Pintura do muro lateral direito

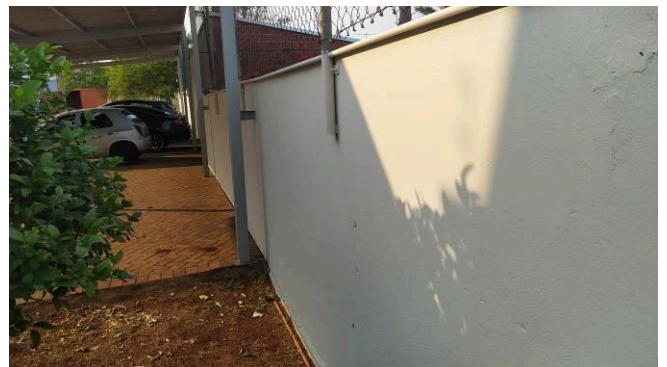
Figura 06C: Pintura do muro dos fundos

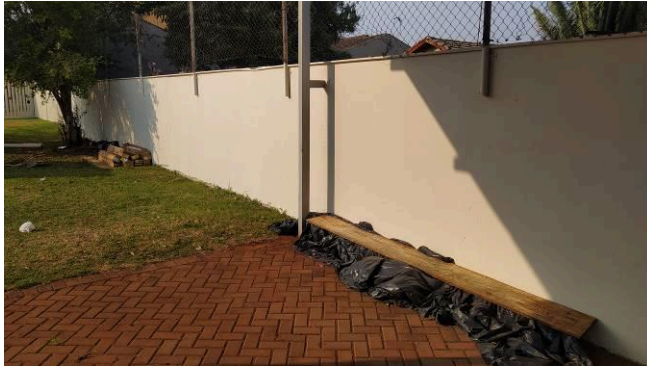
Figura 07C: Pintura do muro dos fundos

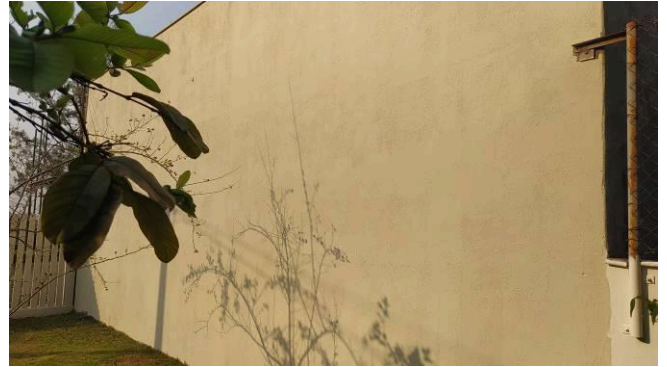
Figura 08C: Pintura das elevações localizadas no fundo do imóvel

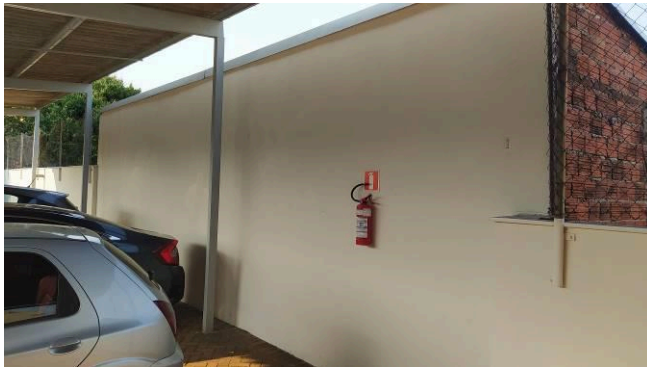
Figura 09C: Pintura das elevações localizadas no fundo do imóvel

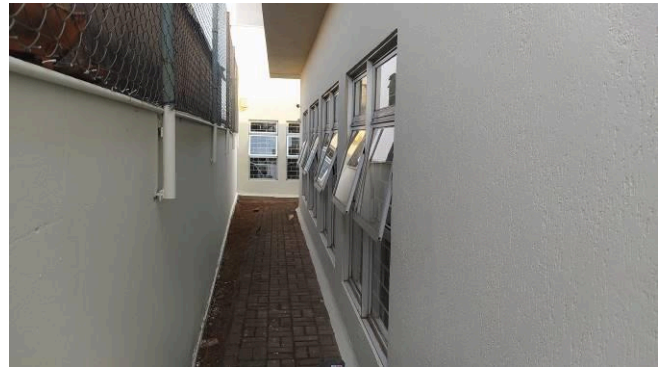
Figura 10C: Pintura do muro dos fundos e da parede dos fundos

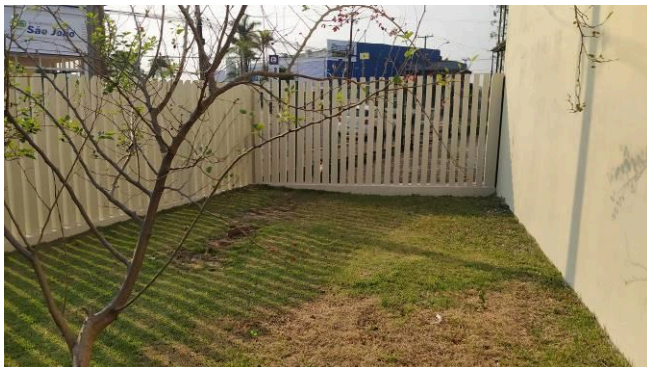
Figura 11C: Pintura parcial do muro palito

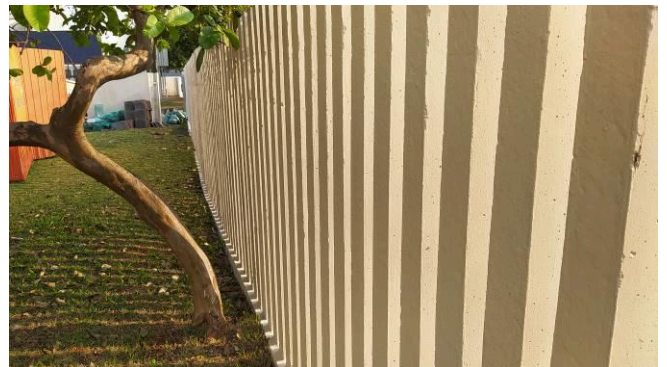
Figura 12C: Pintura parcial do muro palito

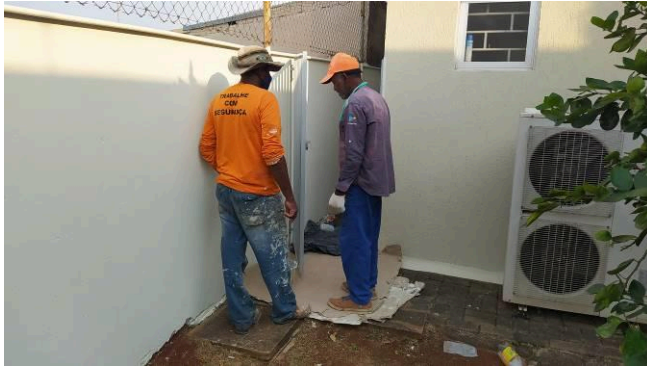
Figura 13C: Pintores iniciando a pintura de um dos portões

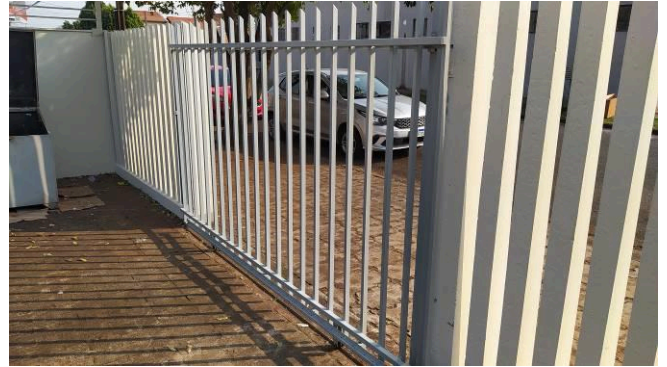
Figura 14C: Muro palito e portão de veículos, após pintura

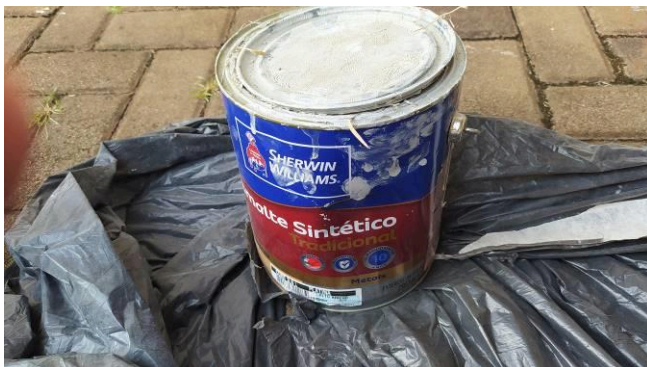
Figura 15C: Esmalte sintético premium, utilizado na pintura dos portões

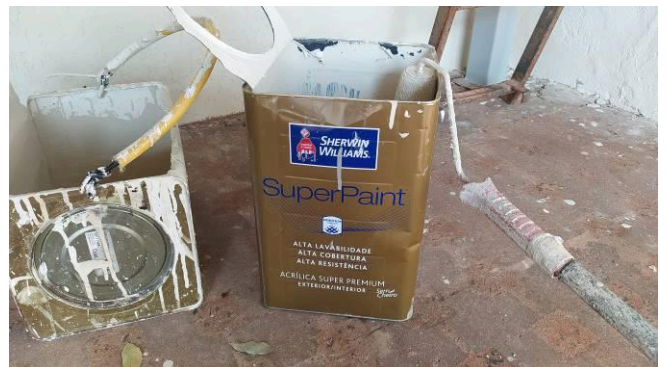
Figura 16C: Látex acrílico super premium, utilizado na pintura das paredes externas, dos muro e dos palitos

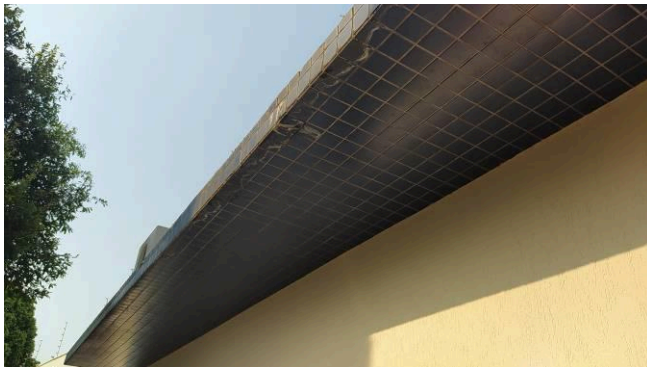
Figura 17C: Limpeza das pastilhas e pintura das fachadas

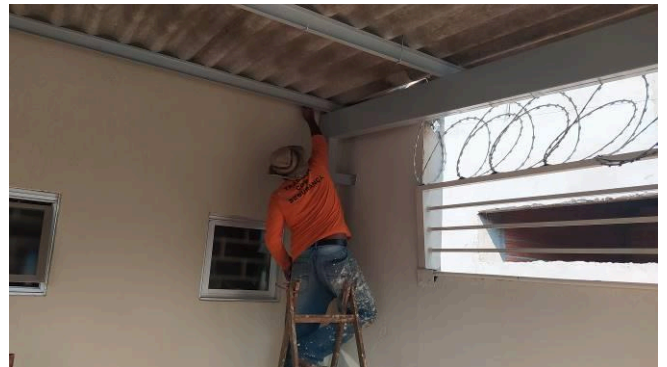
Figura 18C: Pintor realizando recorte de pintura em parede, no estacionamento privativo

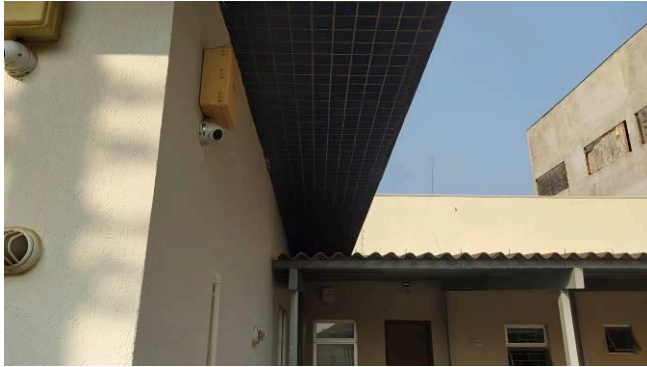
Figura 19C: Limpeza das pastilhas e pintura das fachadas, na parede lateral direita

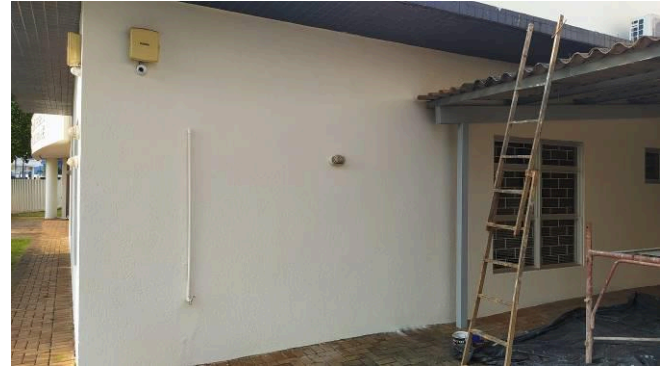
Figura 20C: Pintura das fachadas, na parede lateral direita

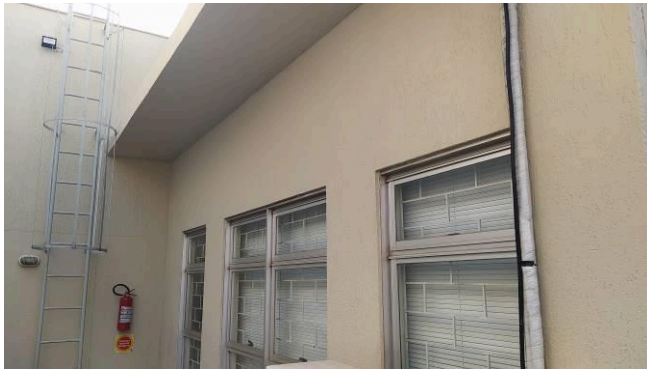
Figura 21C: Pintura da parede dos fundos, próximo ao arquivo

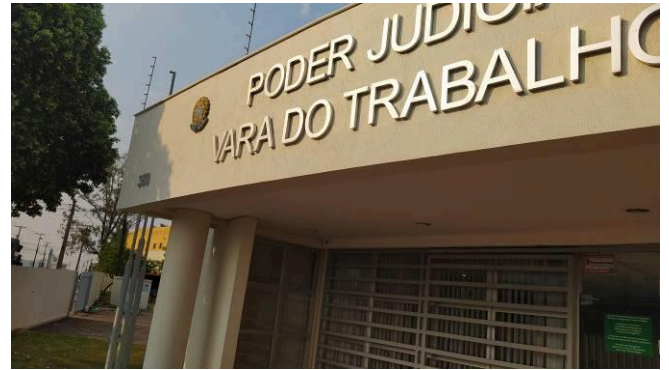
Figura 22C: Pintura da fachada frontal

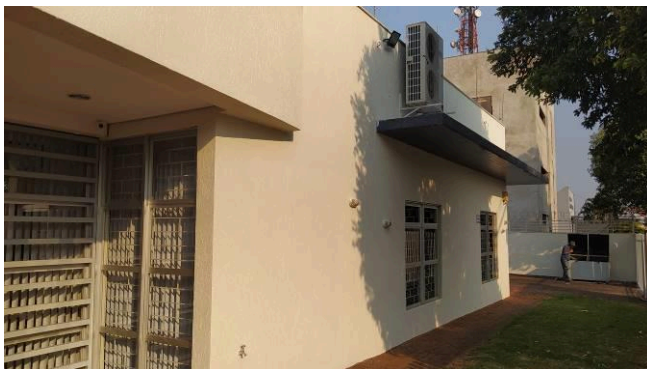
Figura 23C: Pintura da fachada frontal

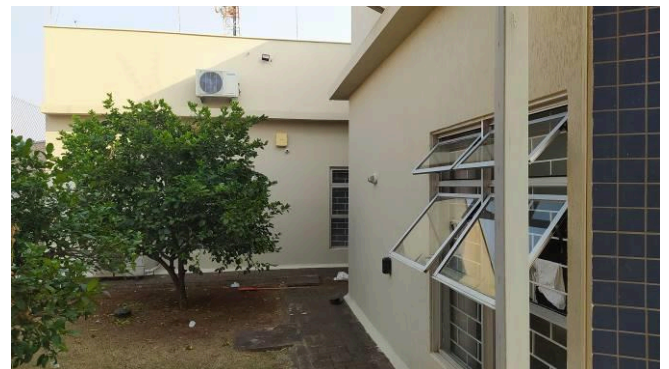
Figura 24C: Pintura da fachada posterior, próximo à OAB

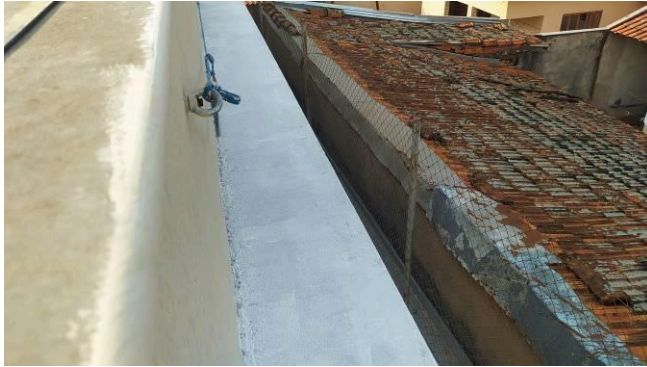
Figura 25C: Impermeabilização da marquise posterior

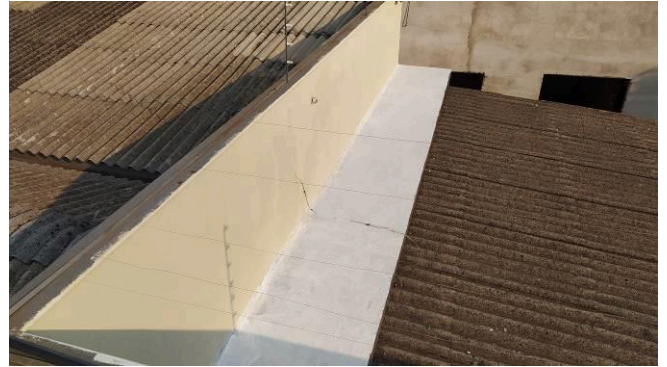
Figura 26C: Impermeabilização da marquise frontal

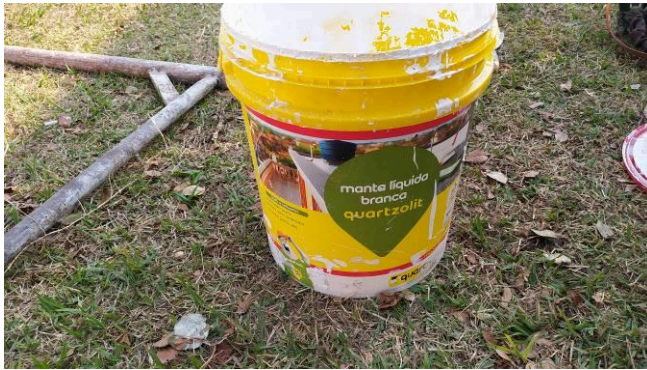
Figura 27C: Produto impermeabilizante aplicado nas marquises

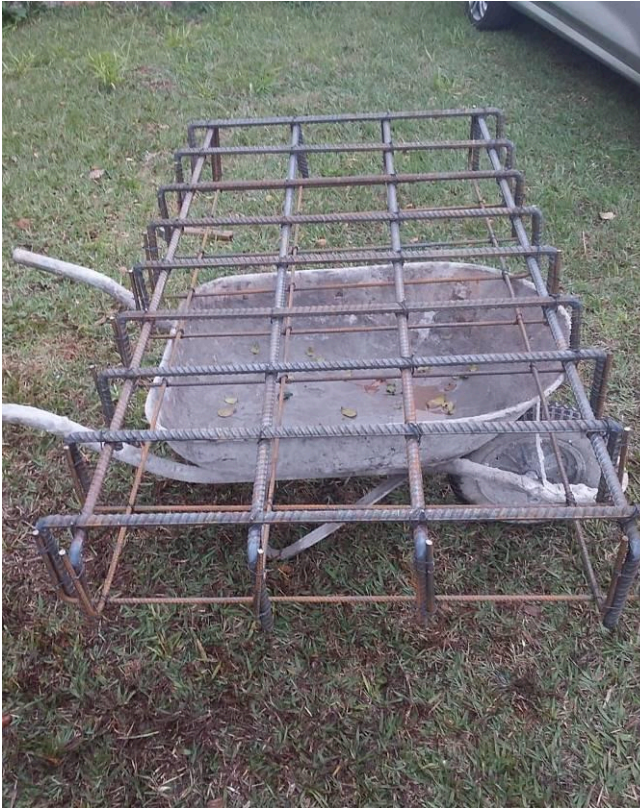
Figura 28C: Corte, dobra e montagem da armadura do bloco radier para instalação da cisterna de reuso

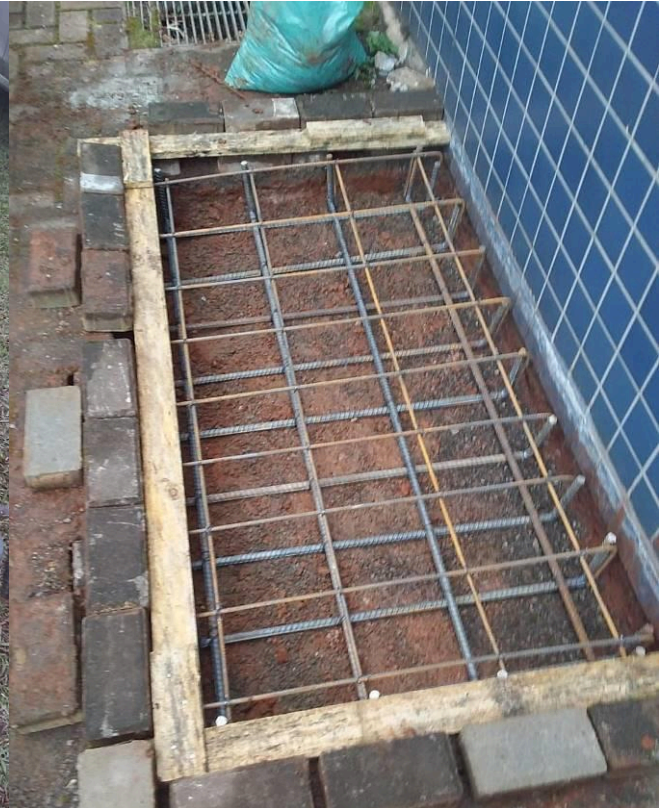
Figura 29C: Fôrma e armadura do bloco radier

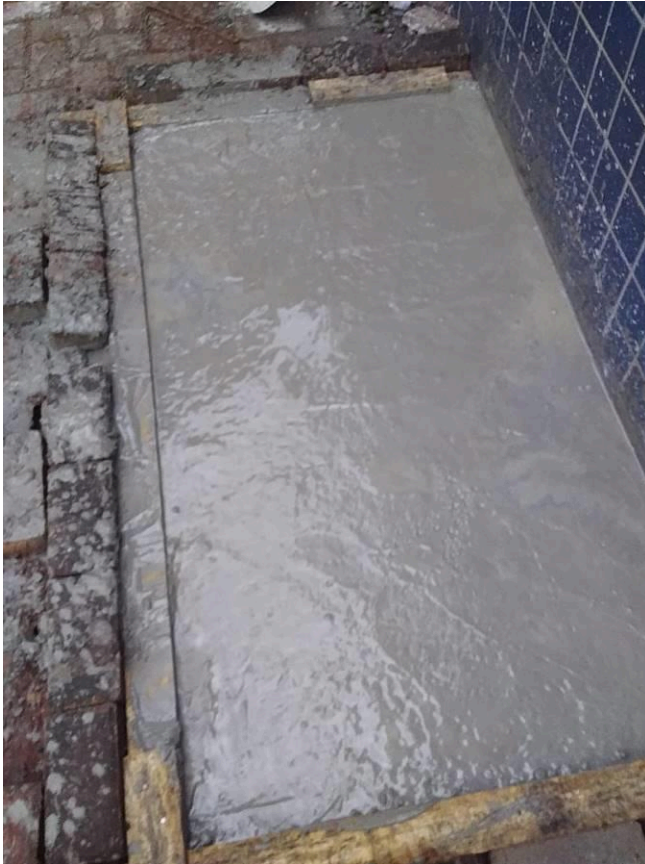
Figura 30C: Concretagem do bloco radier

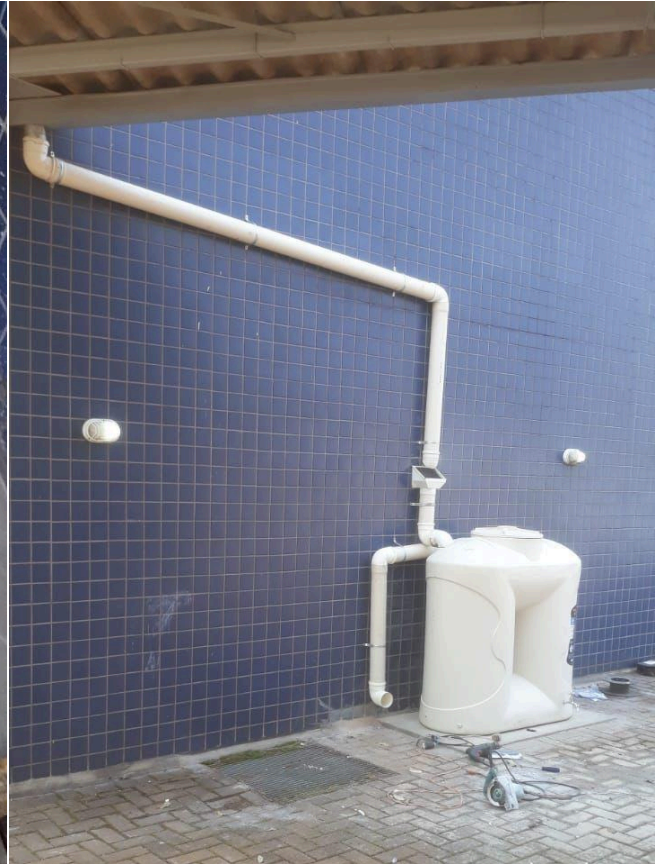
Figura 31C: Cisterna de reuso já instalada sobre o bloco

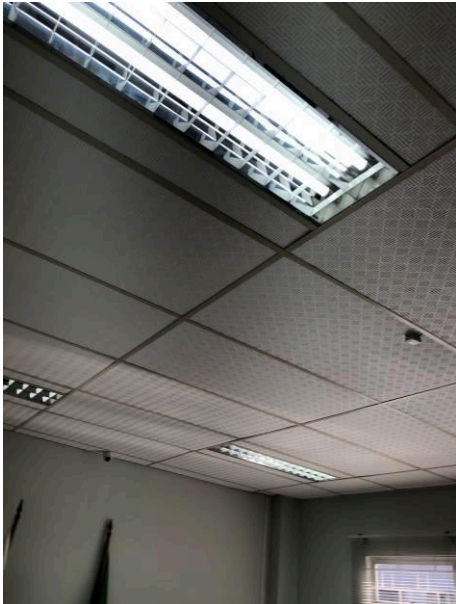
Figura 01E: Iluminação interna – lâmpadas LED

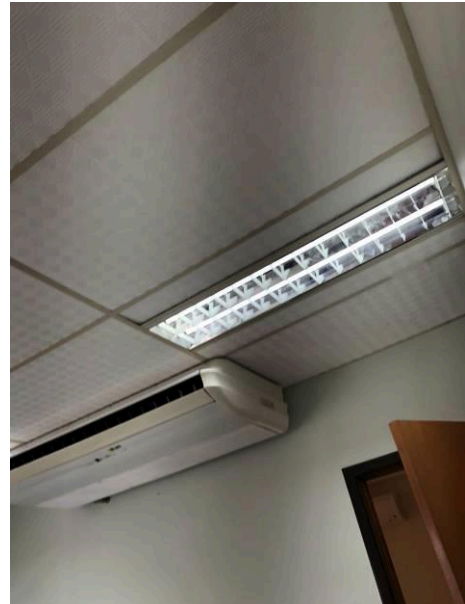
Figura 02E: Iluminação interna – lâmpadas LED

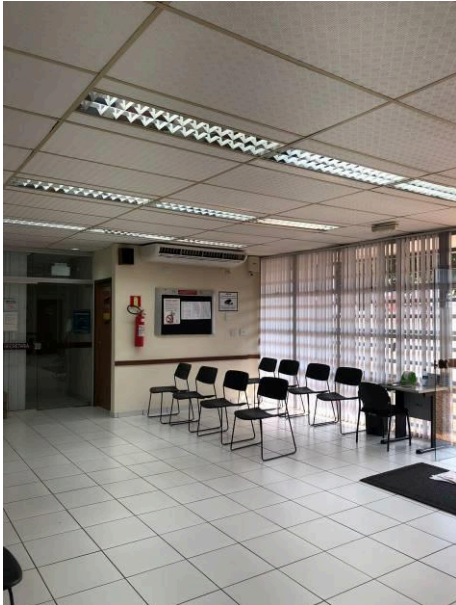
Figura 03E: Iluminação interna – lâmpadas LED

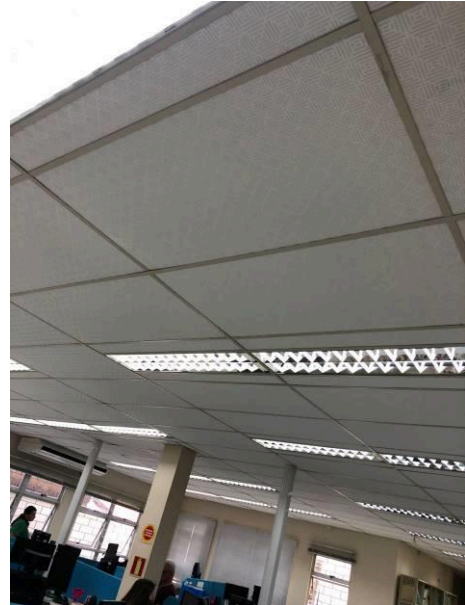
Figura 04E: Iluminação interna – lâmpadas LED

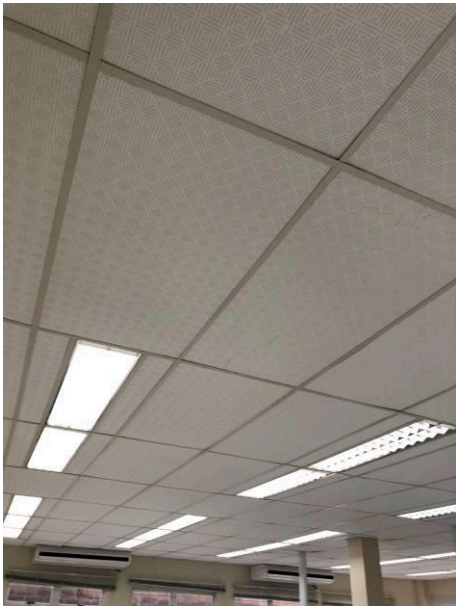
Figura 05E: Iluminação interna – lâmpadas LED

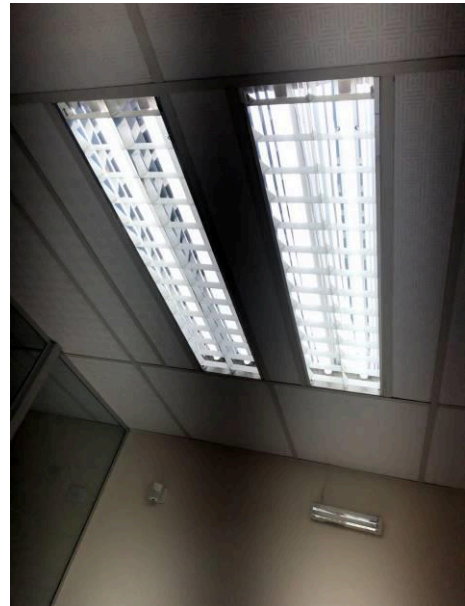
Figura 06E: Iluminação interna – lâmpadas LED

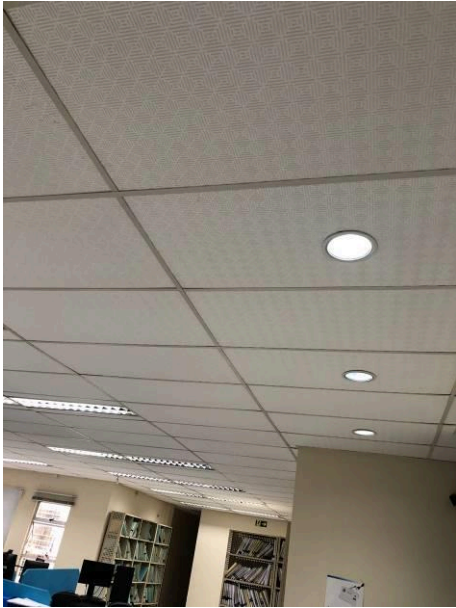
Figura 07E: Iluminação interna – lâmpadas LED

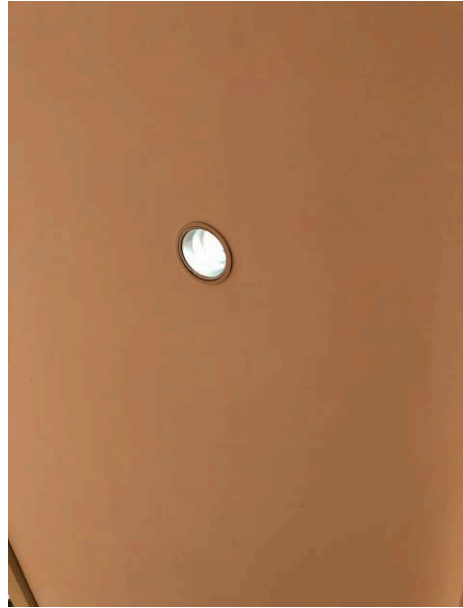
Figura 08E: Iluminação interna – lâmpadas LED

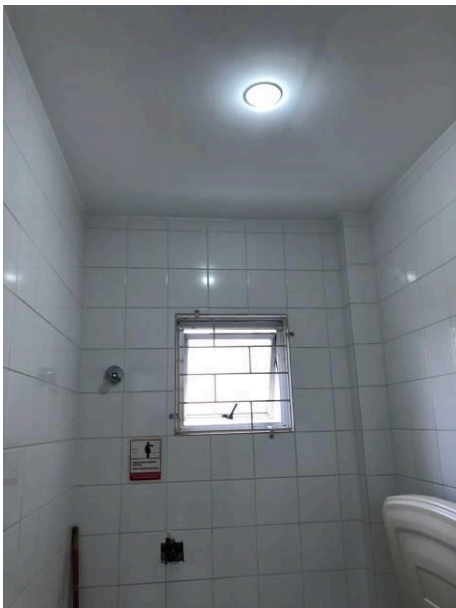
Figura 09E: Iluminação interna – lâmpadas LED

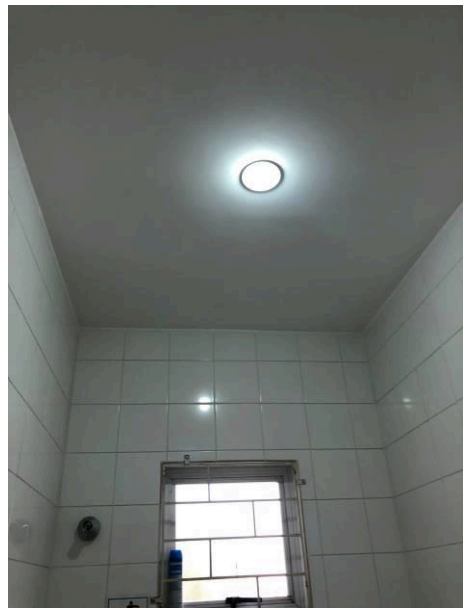
Figura 10E: Iluminação interna – lâmpadas LED

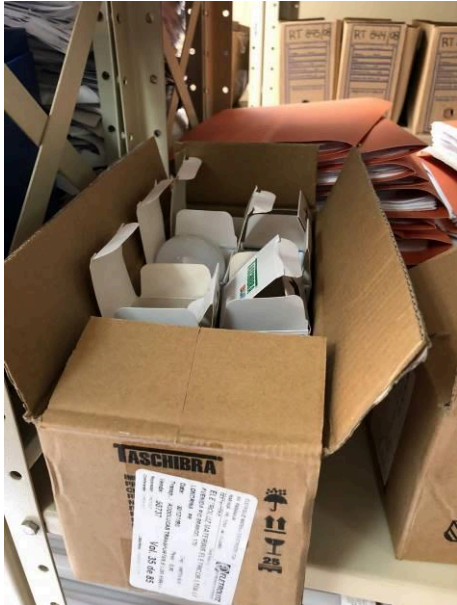
Figura 11E: Iluminação interna – lâmpadas LED

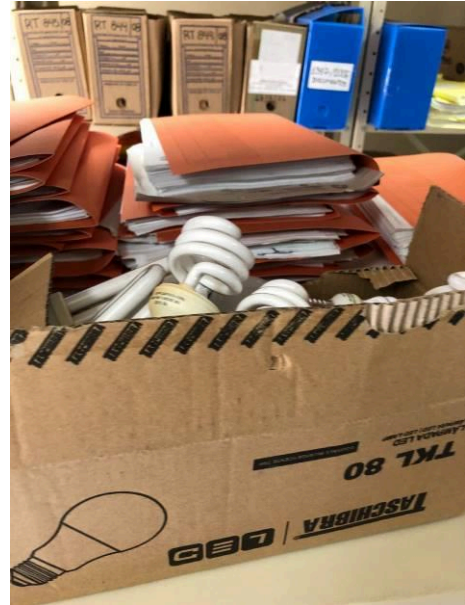
Figura 12E: Iluminação interna – lâmpadas LED

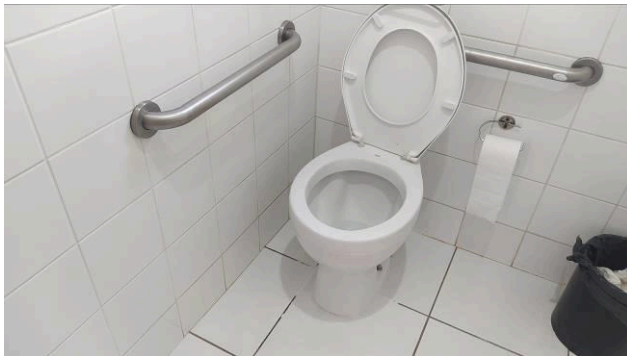
Figura 32C: Vaso sanitário PCD, instalado no BWC público masculino

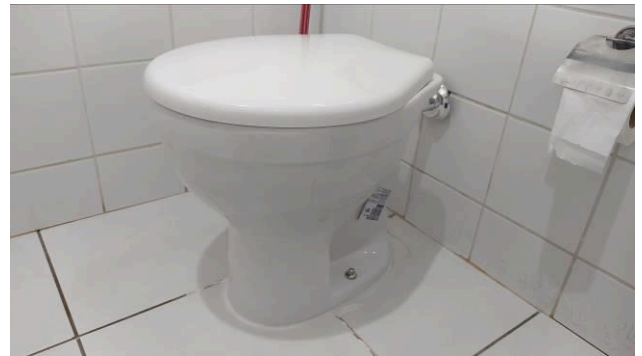
Figura 33C: Vaso sanitário PCD, instalado no BWC público feminino

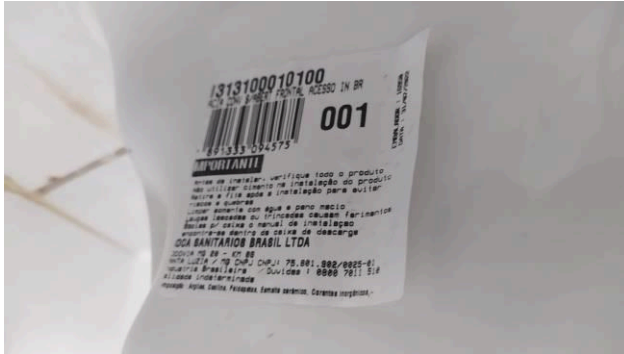
Figura 34C: Etiqueta do modelo de vaso sanitário instalado

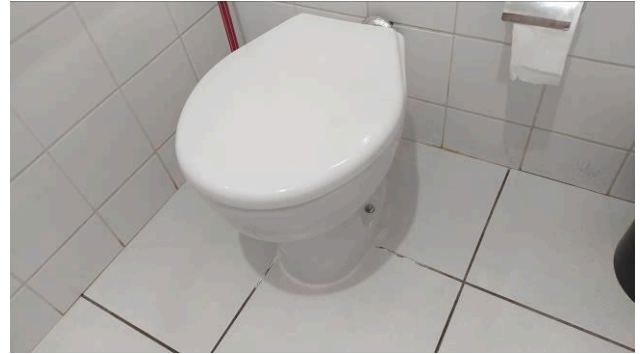
Figura 35C: Assento para vaso sanitário instalados nos vasos dos banheiro públicos

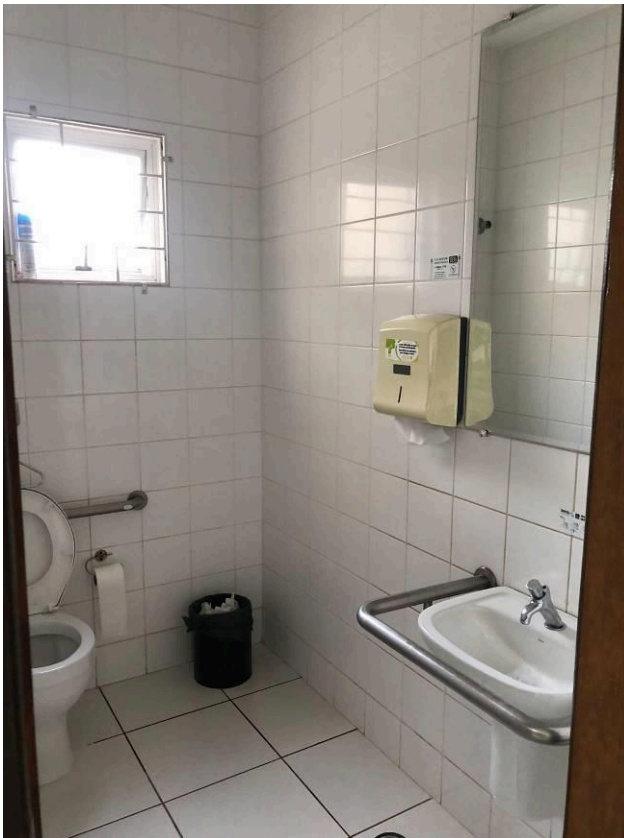
Figura 36C: Espelho instalado em sanitário público

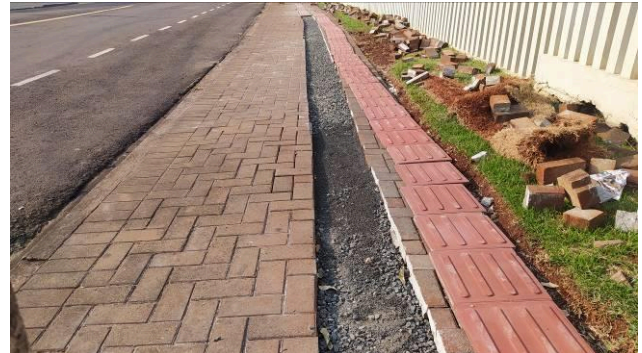
Figura 37C: Realização dos rasgos no paver, para instalação do piso tátil em placa cimentícia no passeio público

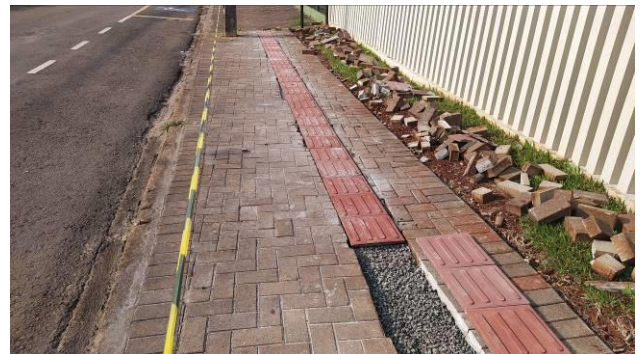
Figura 38C: Início da instalação do piso podotátil em placa cimentícia, no passeio público

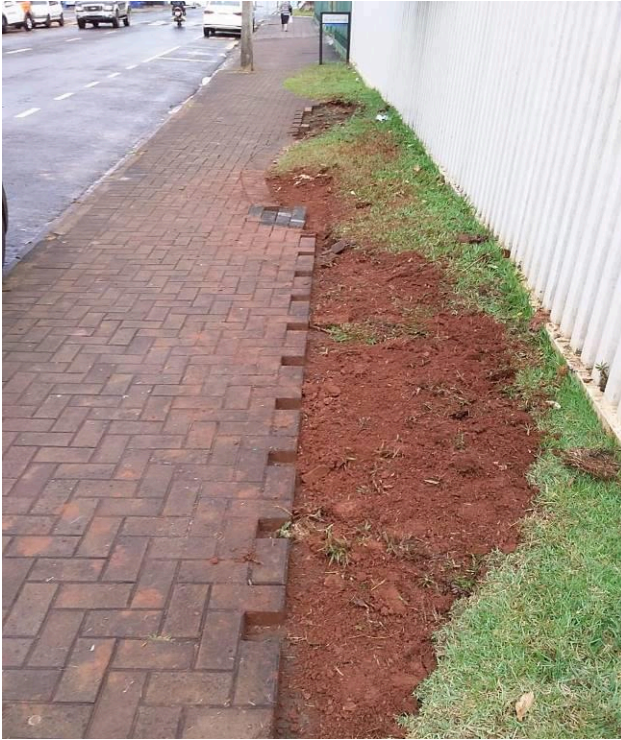
Figura 39C: Demolição de paver para linearização do passeio público

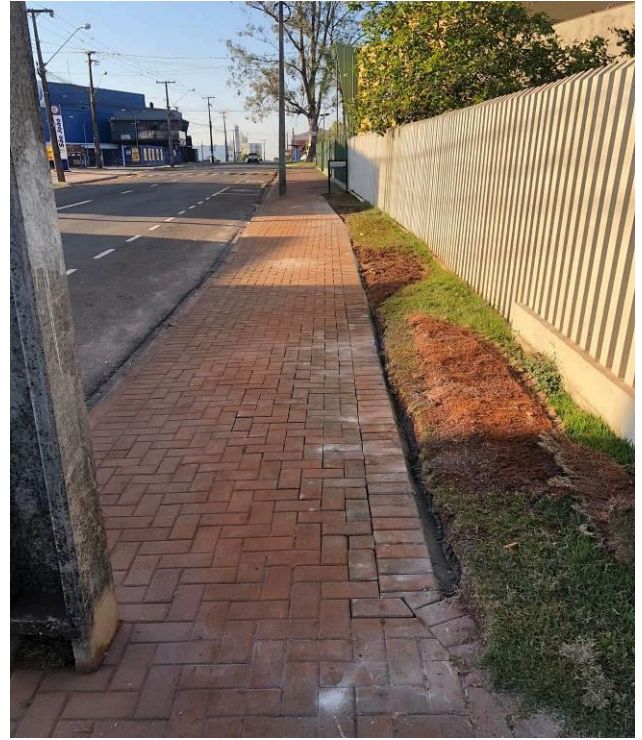
Figura 40C: Trecho de paver já linearizado

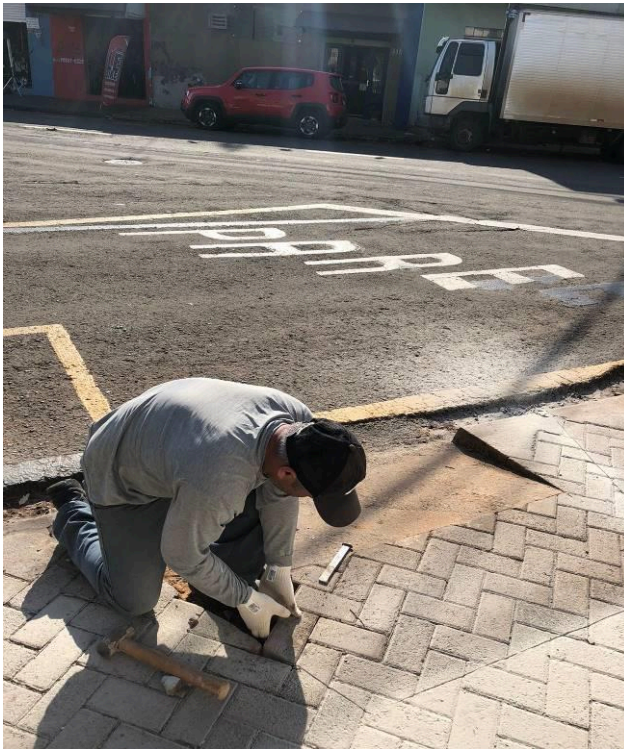
Figura 41C: Preparos para execução da rampa PNE

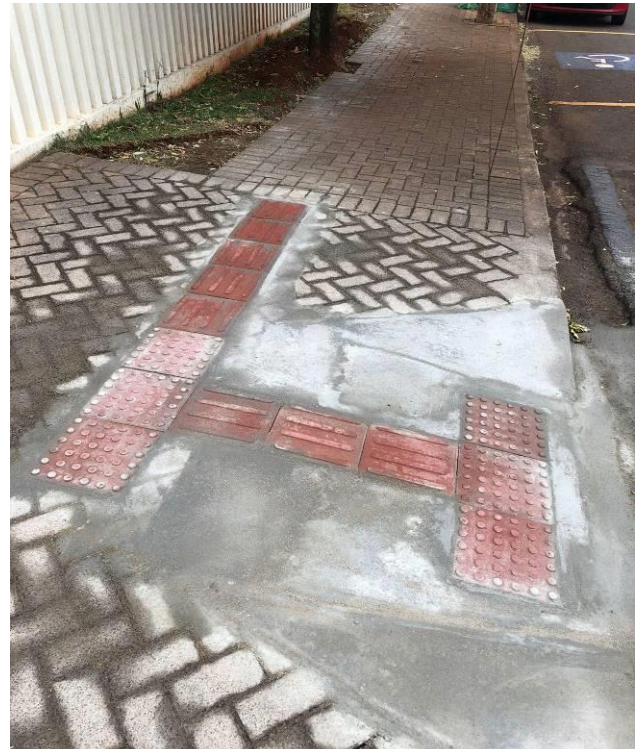
Figura 42C: Rampa de acesso PNE já concluída

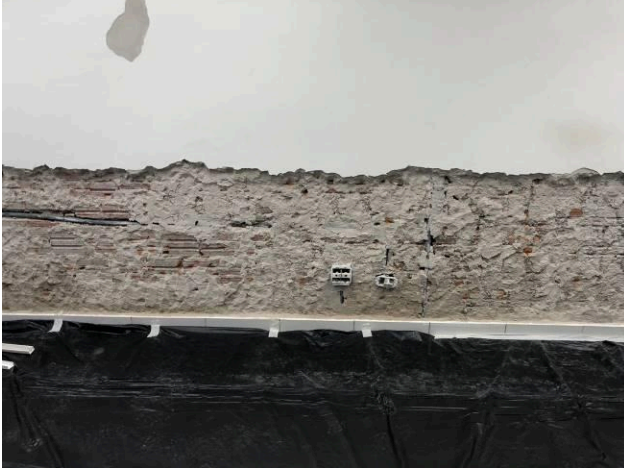
Figura 44C: Demolição do revestimento argamassado no barrado das paredes externas da sala da OAB

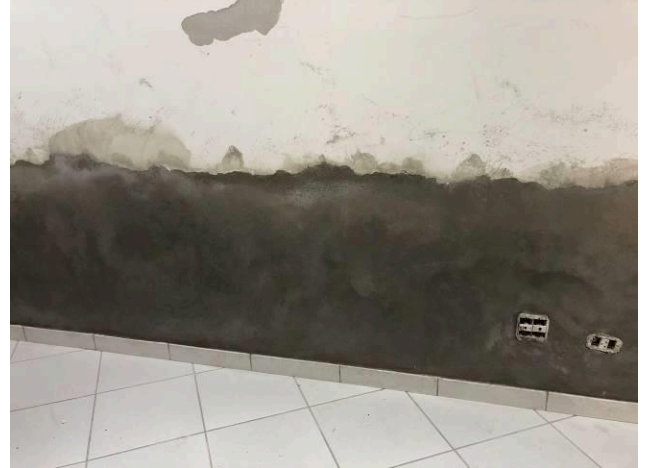
Figura 45C: Aplicação do revestimento impermeabilizante e rebôco

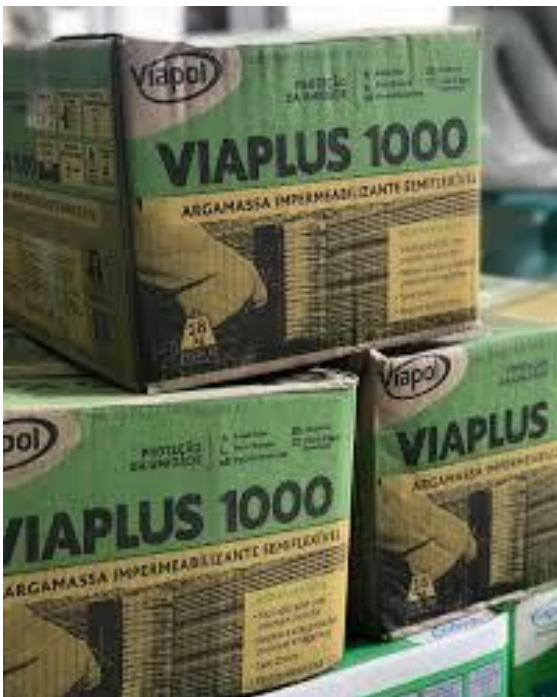
Figura 46C: Argamassa polimérica utilizada na vedação do barrado da sala da OAB

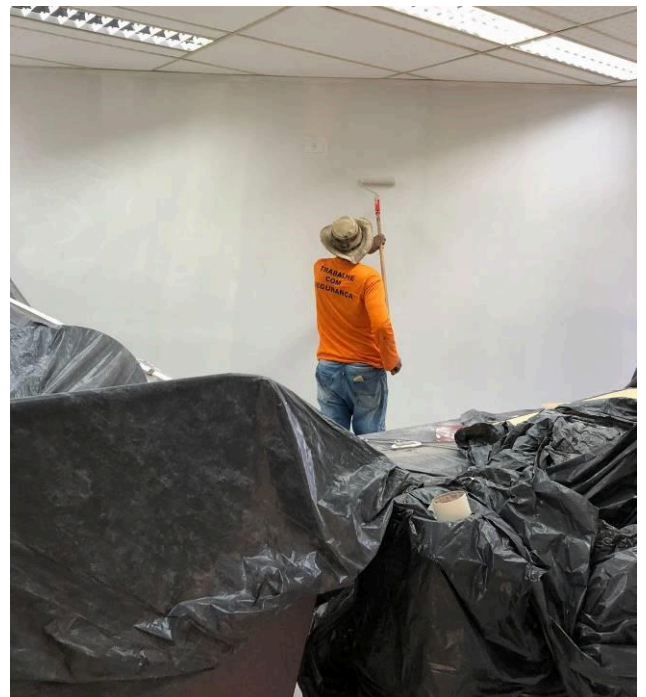
Figura 47C: Pintura das paredes da sala da OAB

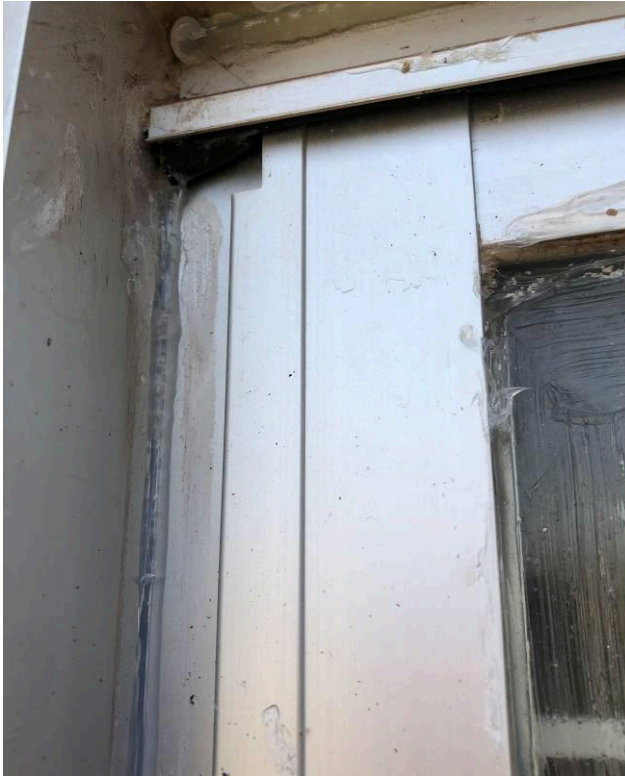
Figura 48C: Vedação das juntas da janela, na sala da OAB

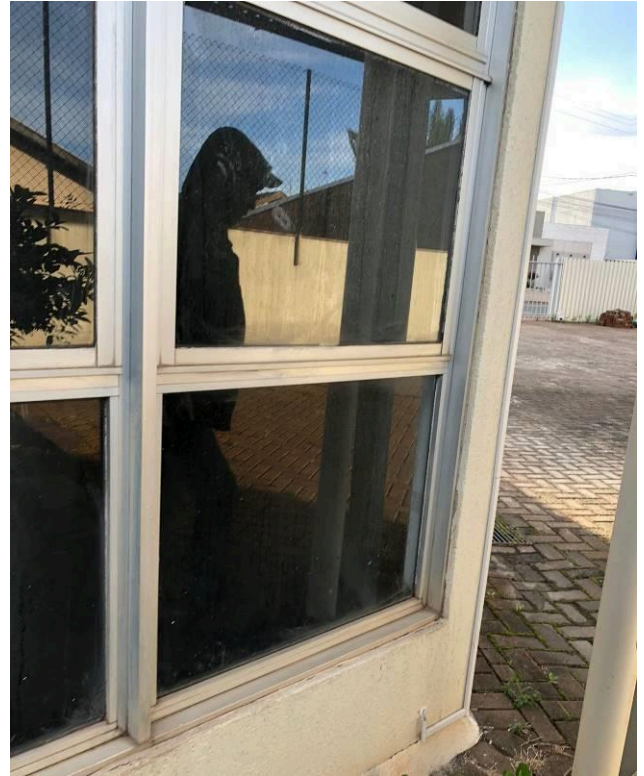
Figura 49C: Vedação das juntas da janela, na sala da OAB
