CONTRATO 37/2022  
PO 40/2022  
VETOR 283179

**ADEQUAÇÕES NECESSÁRIAS PARA OCUPAÇÃO PLENA DO FÓRUM  
TRABALHISTA DE APUCARANA**

**RELATÓRIO DA 1ª MEDIÇÃO**

**OBRA: ADEQUAÇÕES NECESSÁRIAS PARA OCUPAÇÃO PLENA DO FÓRUM TRABALHISTA DE APUCARANA**

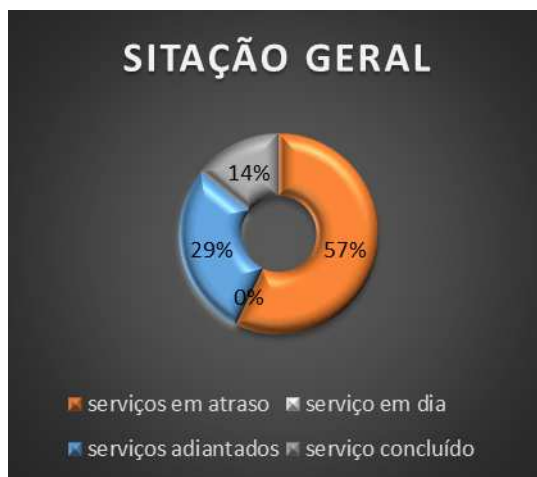
A partir das informações acima, tem-se a razão entre o total de serviços previstos e os totais em atraso, em dia, adiantados e concluídos, conforme se segue:
