## **RELATÓRIO – 2ª MEDIÇÃO**

**OBRA: CONTRATAÇÃO DE SERVIÇO DE SUBSTITUIÇÃO DA COBERTURA, CLIMATIZAÇÃO, PINTURA EXTERNA, ADEQUAÇÕES DE SEGURANÇA, DE SUSTENTABILIDADE E DE ACESSIBILIDADE E SERVIÇOS COMPLEMENTARES NA VARA DO TRABALHO DE SANTO ANTÔNIO DA PLATINA/PR.**

**CONTRATADA: VILE CONSTRUÇÕES E REFORMAS LTDA.**

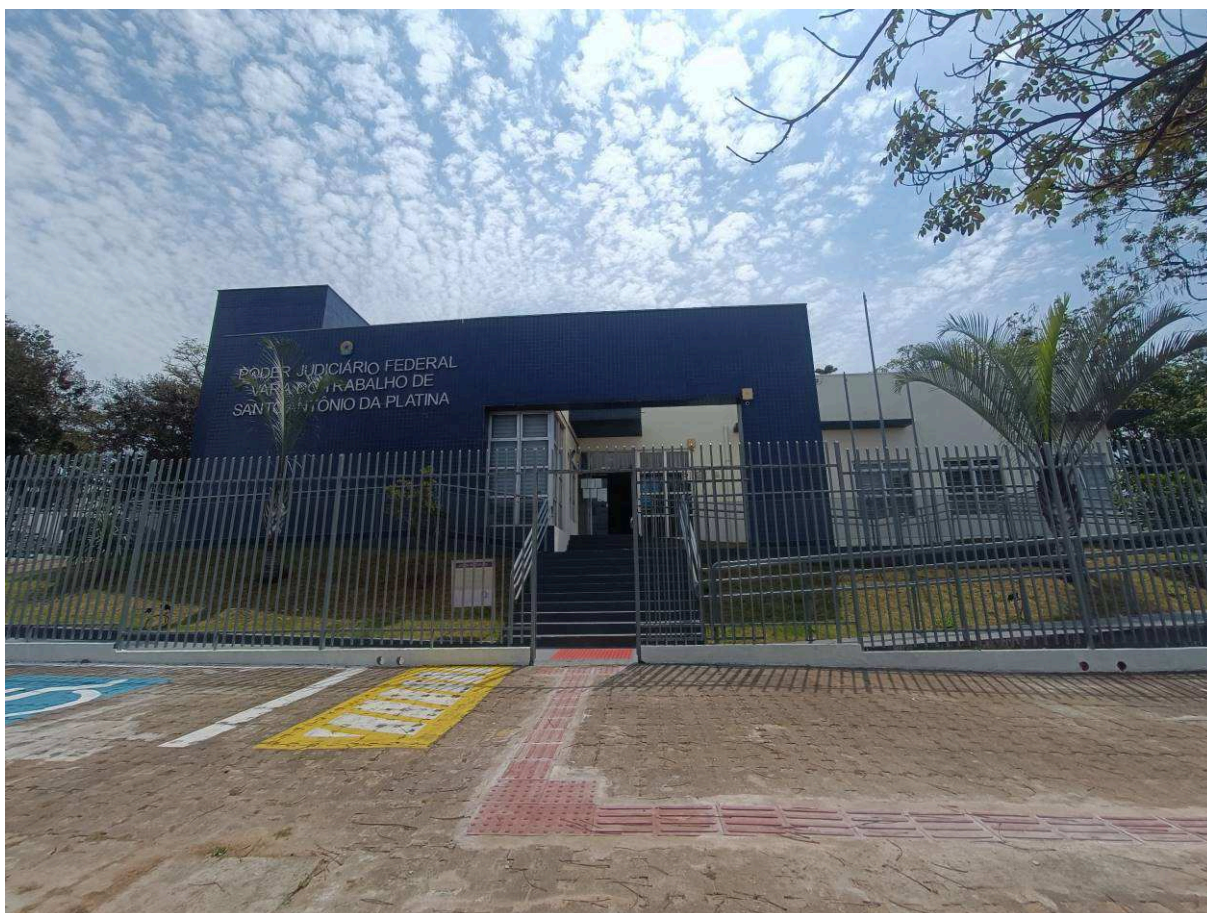
Figura 1 – Fachada frontal.

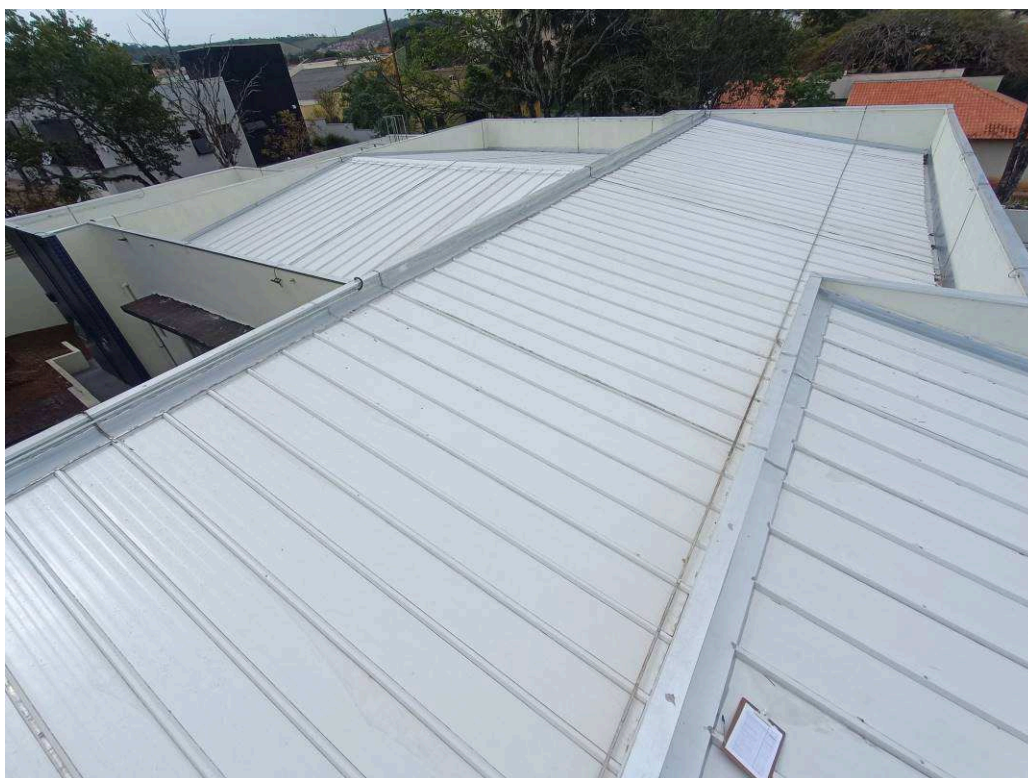
Figura 2 – Cobertura.

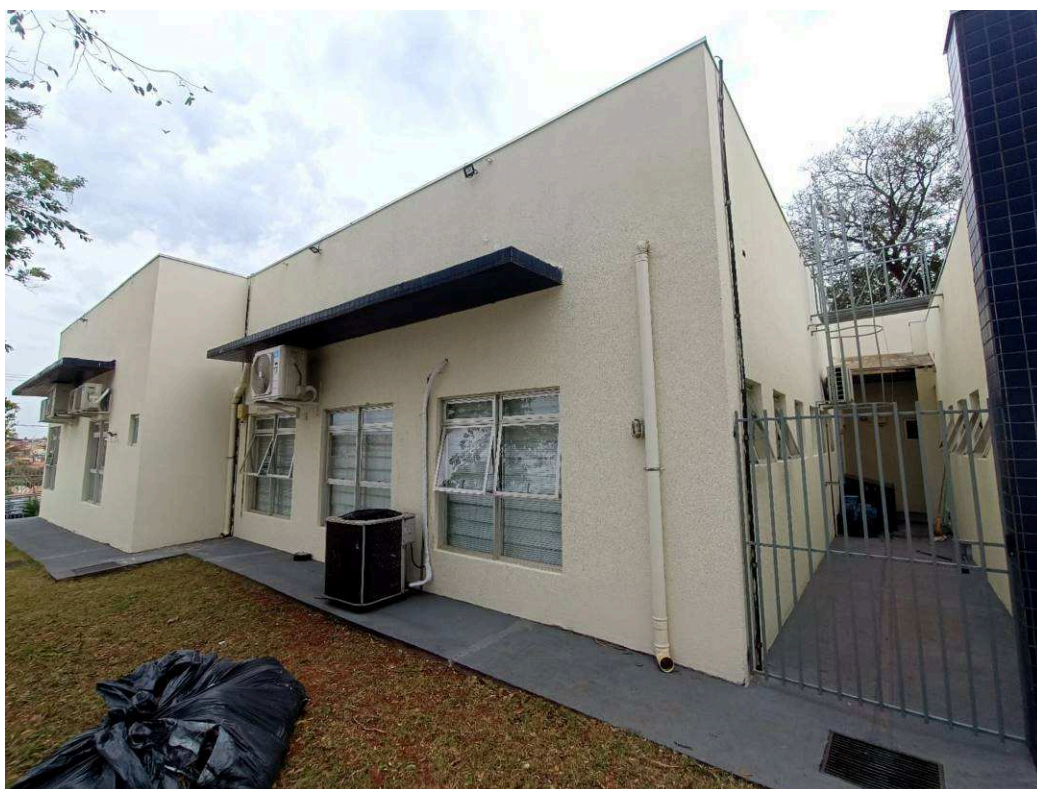
Figura 3 – Vista lateral e Fundos – Pintura Externa.
