RELATÓRIO FOTOGRÁFICO – 2ª MEDIÇÃO

OBRA: ADEQUAÇÕES NECESSÁRIAS PARA OCUPAÇÃO PLENA DO FÓRUM TRABALHISTA DE APUCARANA.

CONTRATADA: CONSTRUTURA DEKA LTDA.

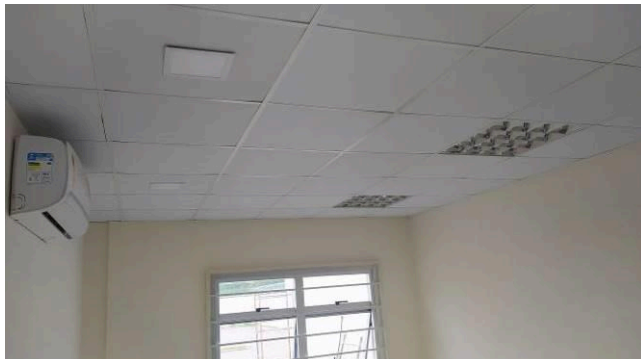
Figura 01C: Instalação de placas de forro na sala dos assistentes – 2ª vara

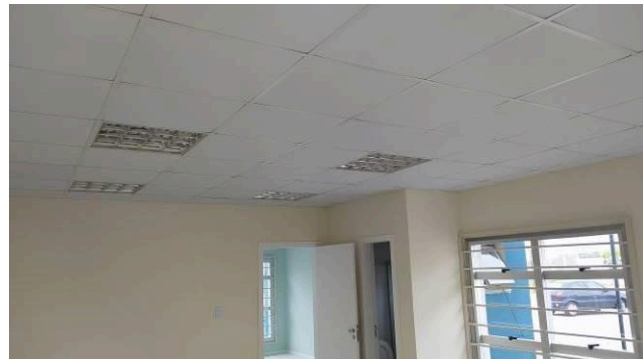
Figura 02C: Instalação de placas de forro no gabinete do juiz titular – 2ª vara

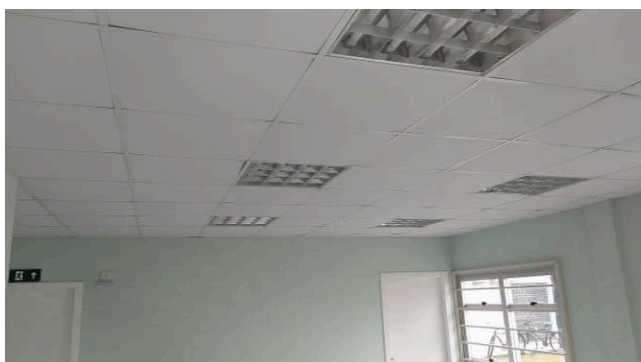
Figura 03C: Instalação de placas de forro na sala de audiência 1 – 2ª vara

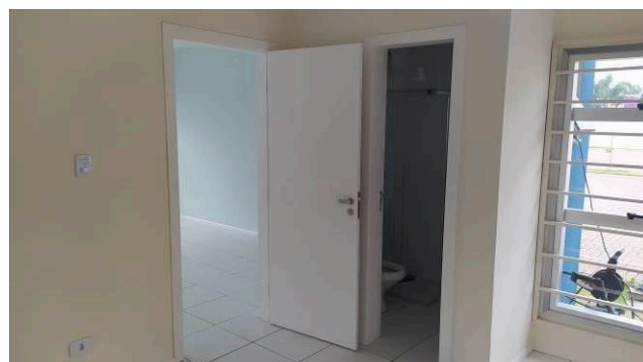
Figura 04C: Pintura de portas, batentes, vistas e rodapés – Gabinete do juiz titular da 2ª vara

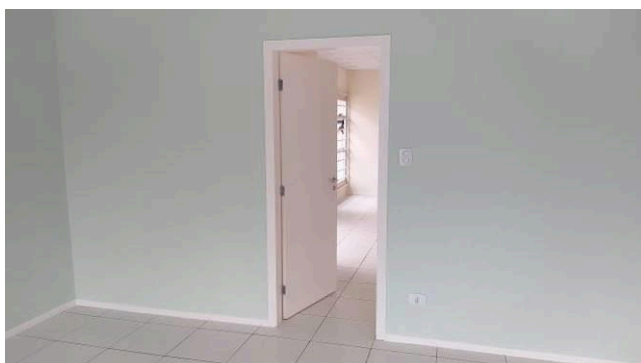
Figura 05C: Pintura de portas, batentes, vistas e rodapés – Sala de conciliação 1 da 2ª vara

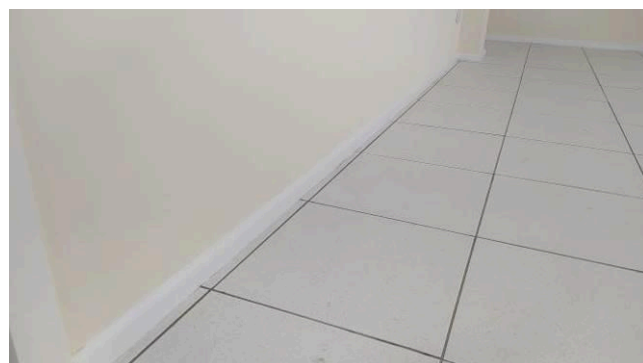
Figura 06C: Pintura de rodapés – Secretaria da 2ª vara

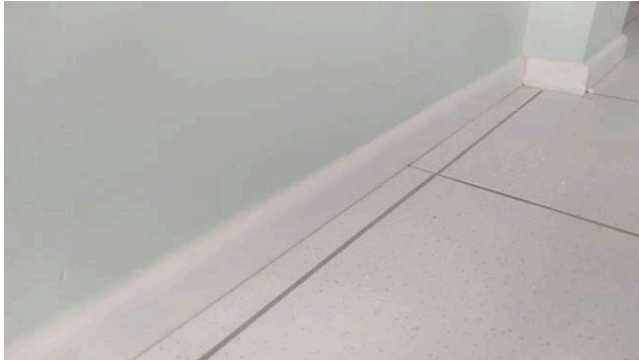
Figura 07C: Pintura de rodapés – Gabinete do juiz auxiliar da 2ª vara

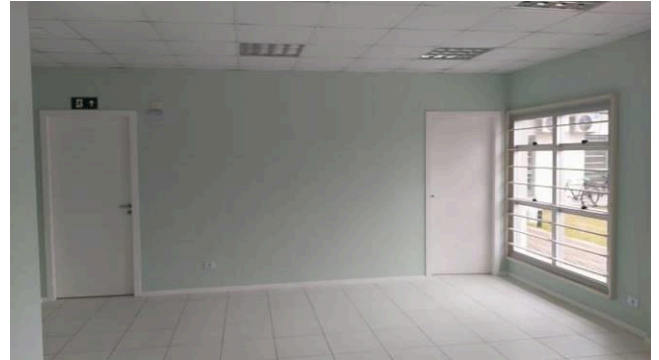
Figura 08C: Pintura de portas, batentes, vistas e rodapés – Sala de audiência 1 da 2ª vara

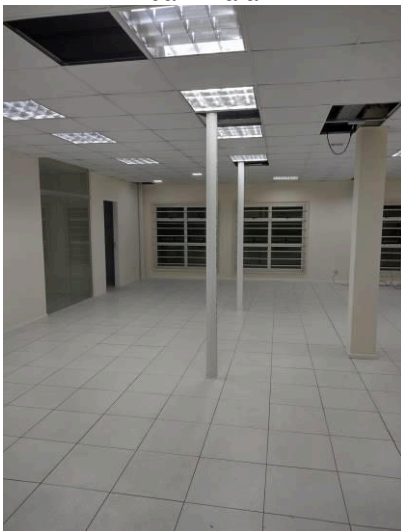
Figura 01E: Colunas Dutotec

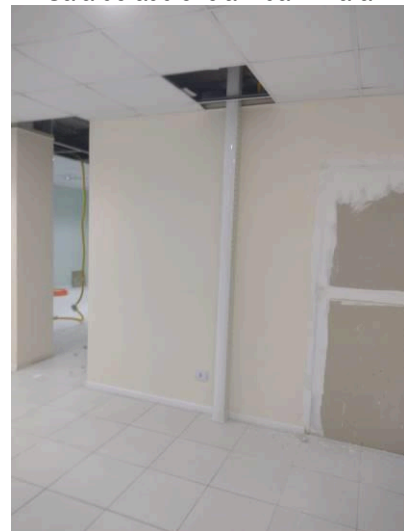
Figura 02E: Colunas Dutotec

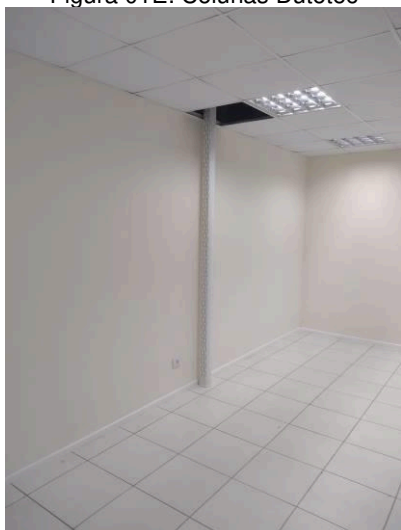
Figura 03E: Colunas Dutotec

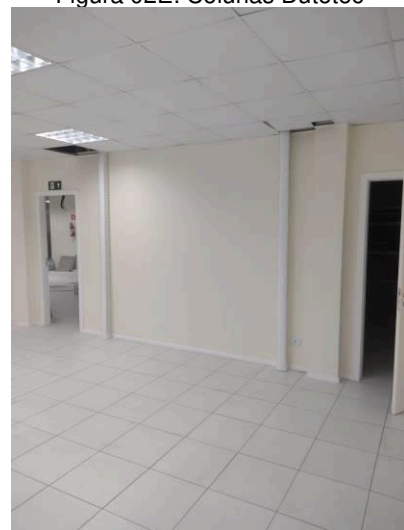
Figura 04E: Colunas Dutotec

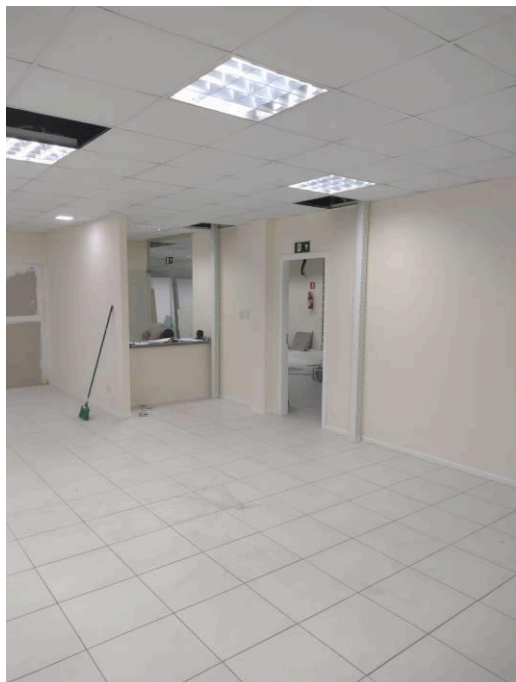
Figura 05E: Colunas Dutotec

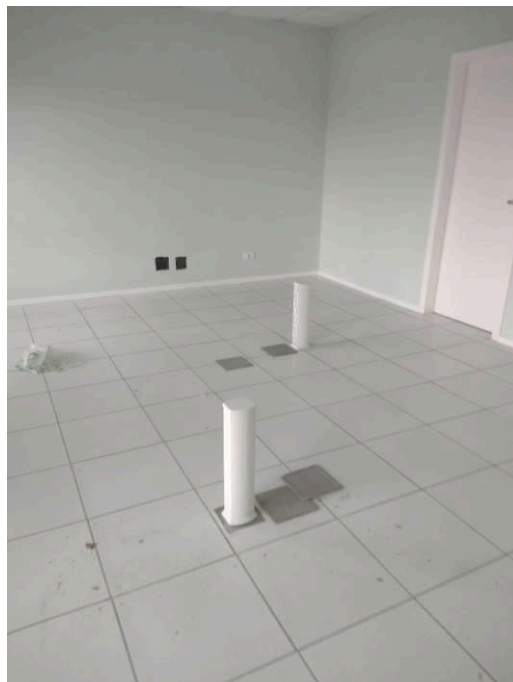
Figura 06E: Totens Dutotec

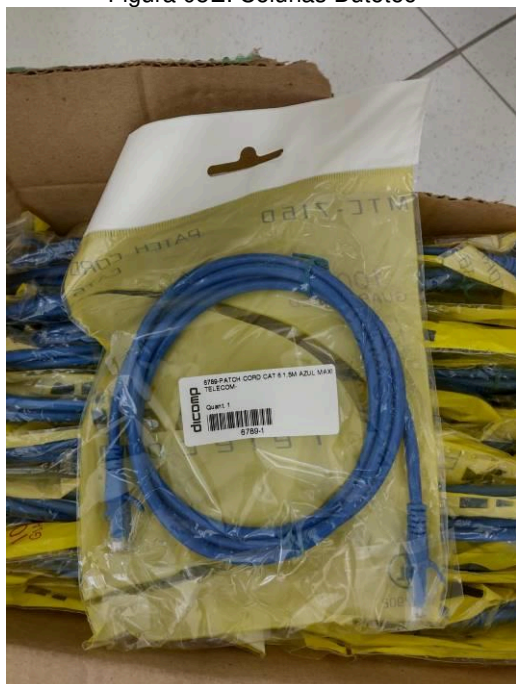
Figura 07E: Patch cords

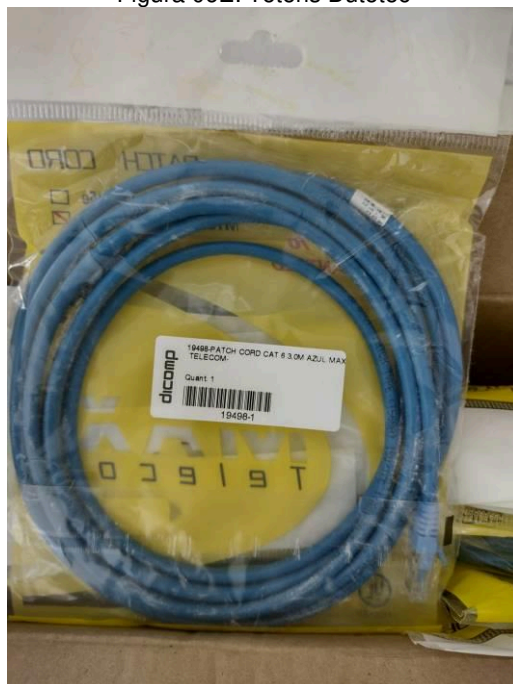
Figura 08E: Patch cords

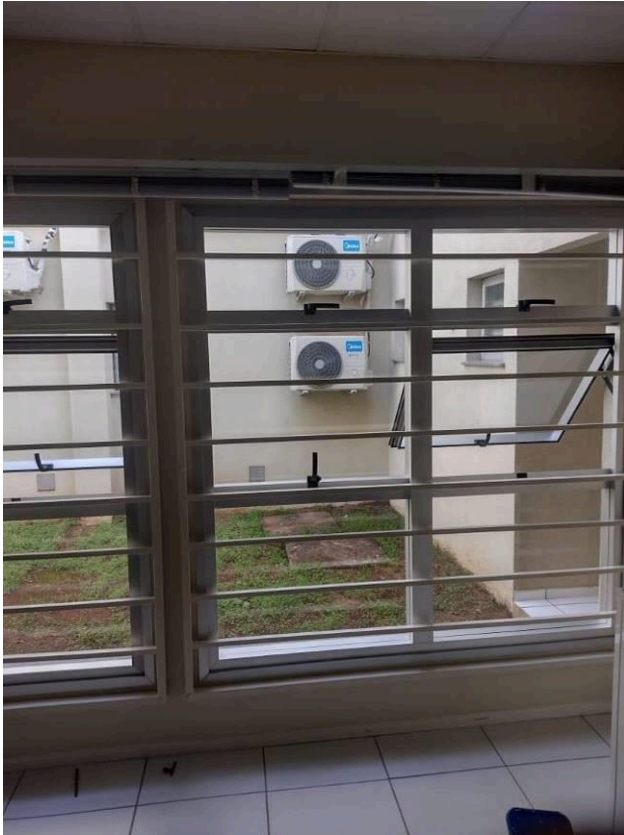
Figura 09C: Pintura das grades das janelas – Gabinete do juiz auxiliar da 1ª Vara

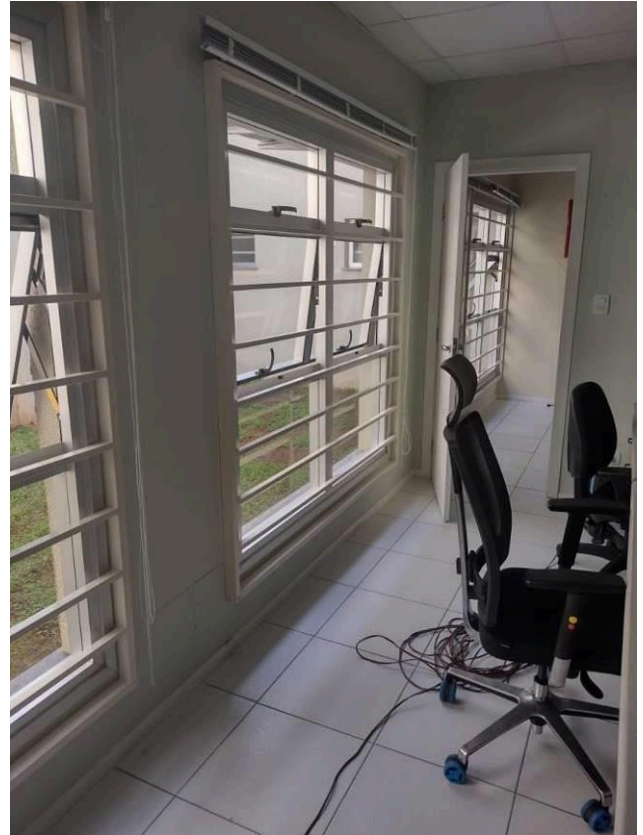
Figura 10C: Pintura das grades das janelas – Sala de audiência 2 da 1ª Vara

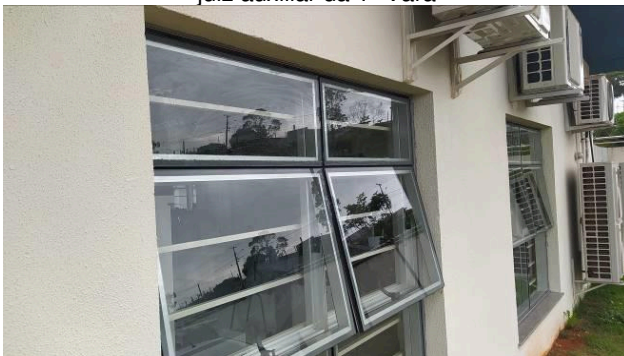
Figura 11C: Vedação de janelas - Gabinete do juiz titular da 1ª Vara

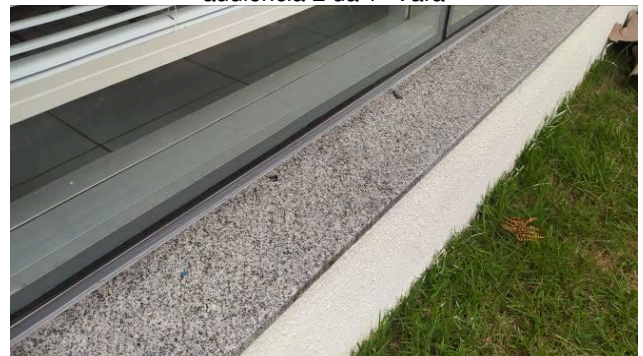
Figura 12C: Detalhe de vedação entre caixilho e peitoril de janela

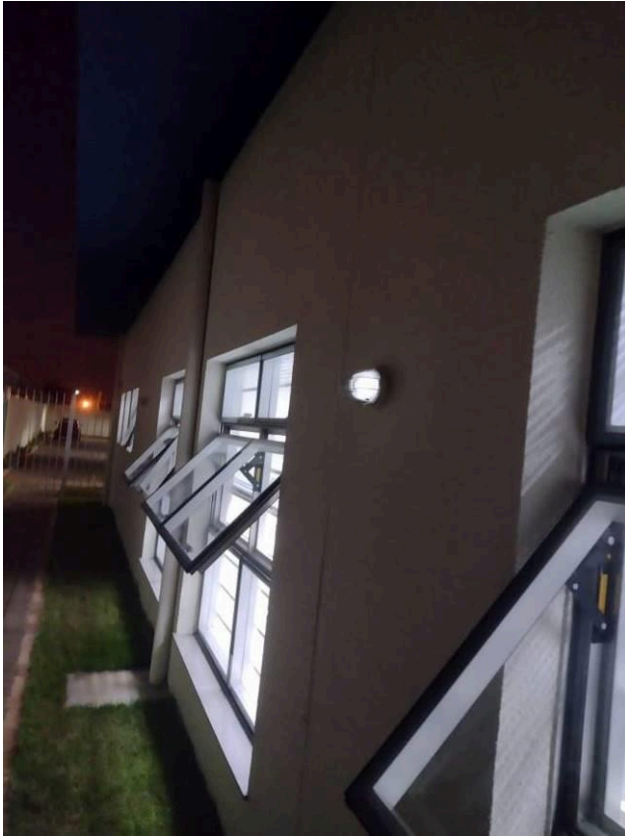
Figura 13C: Janelas da secretaria da 1ª Vara, com vedação executada

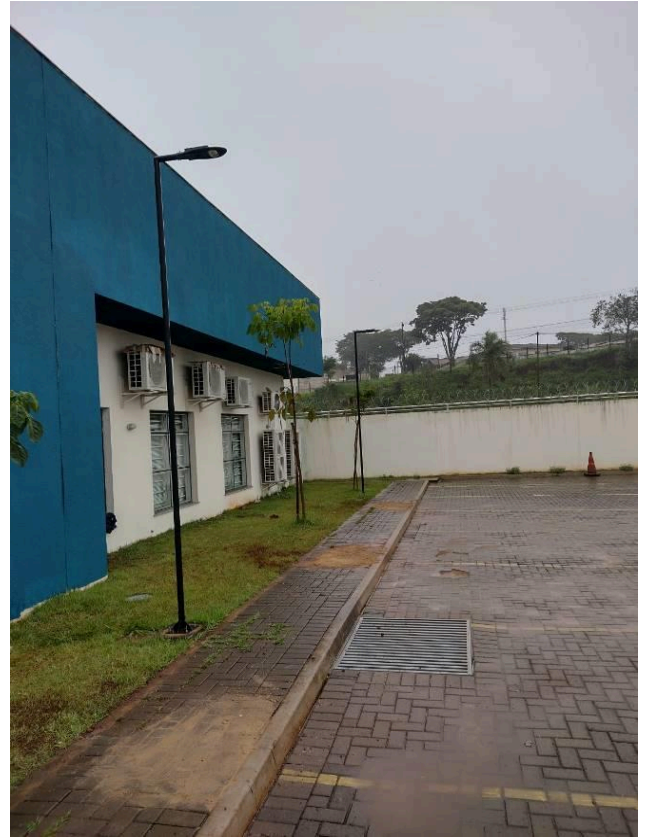
Figura 14C: Janelas da secretaria da 1ª Vara, com vedação executada

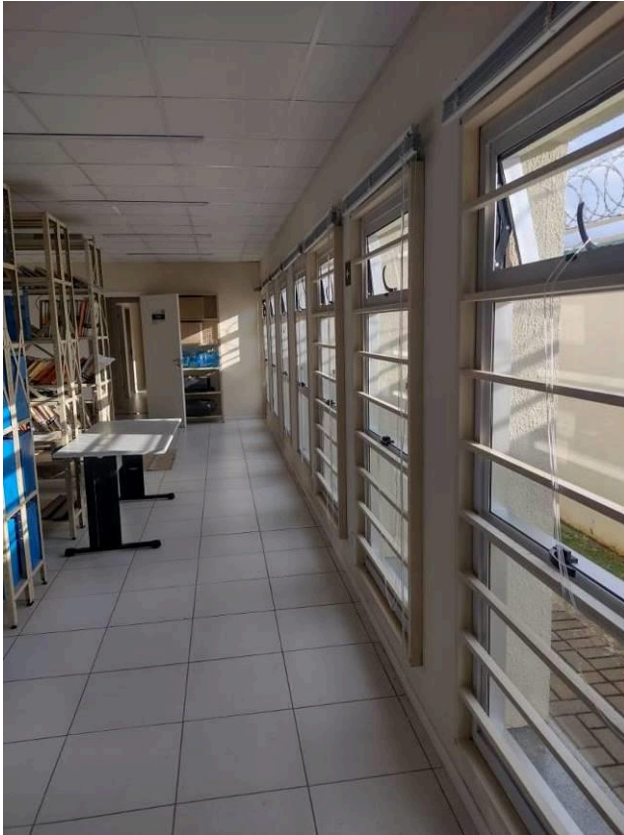
Figura 15C: Pintura das grades das janelas – Arquivo

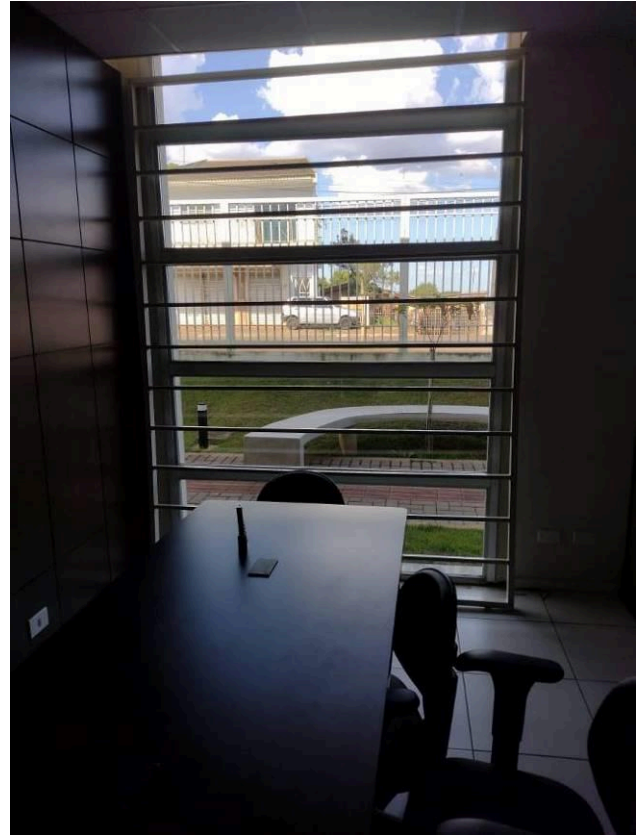
Figura 16C: Pintura das grades das janelas – OAB

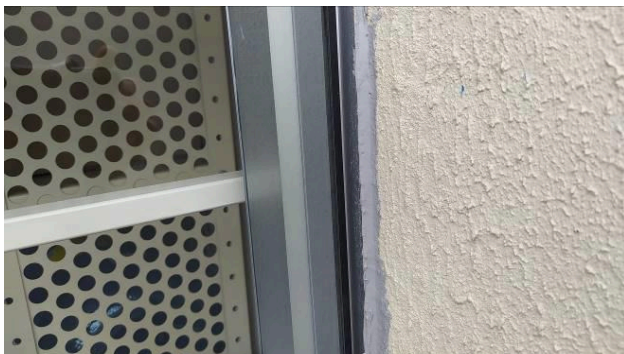
Figura 17C: Detalhe de vedação lateral de janela, entre caixilho e requadro do vão

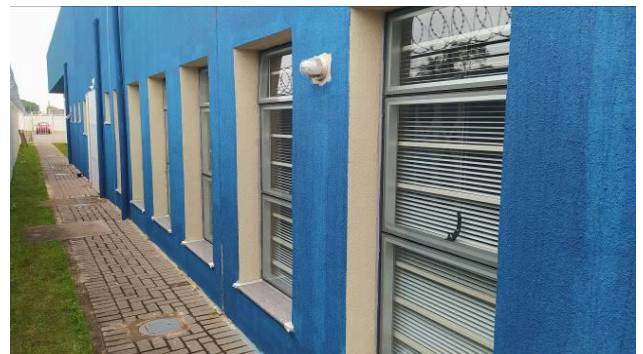
Figura 18C: Janelas do arquivo, já vedadas

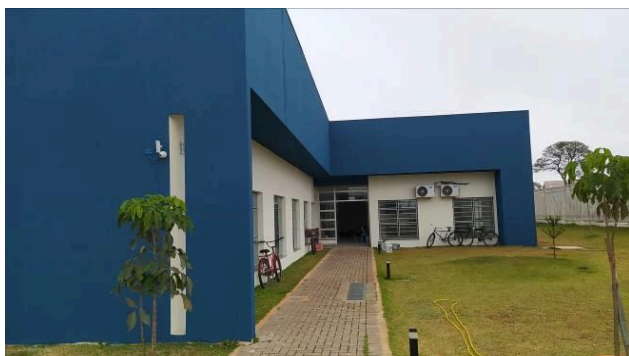
Figura 19C: Fachada frontal do bloco esquerdo, com duas demãos de pintura finalizadas

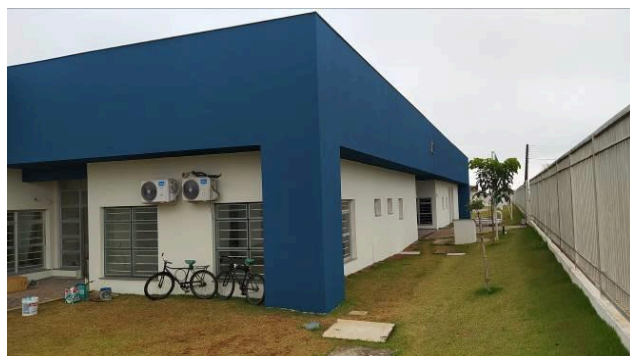
Figura 20C: Fachada frontal do bloco central, com duas demãos de pintura finalizadas

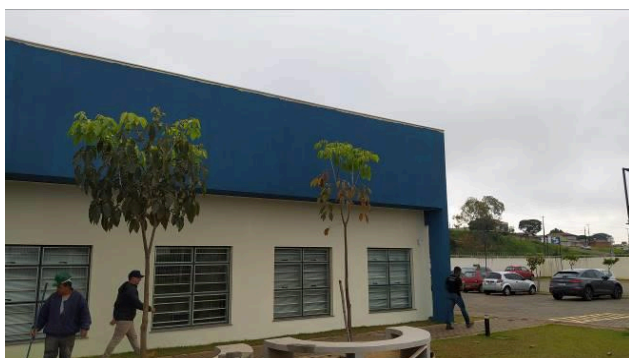
Figura 21C: Fachada lateral do bloco esquerdo com duas demãos de pintura finalizadas

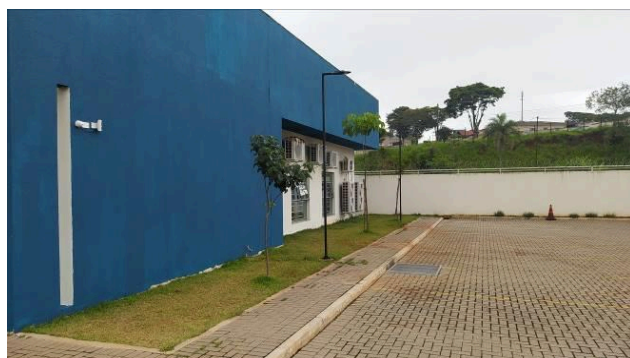
Figura 22C: Fachada lateral do bloco direito, com uma demão de pintura

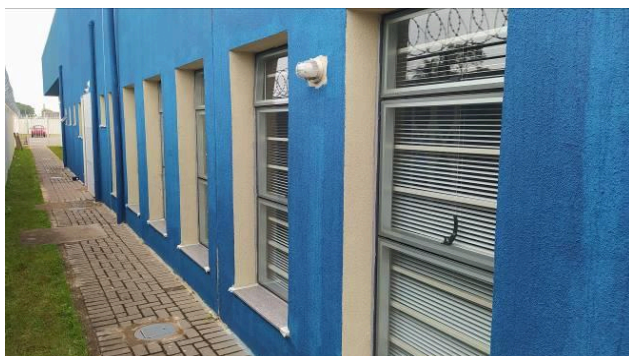
Figura 23C: Fachada posterior do imóvel, com uma demão de pintura

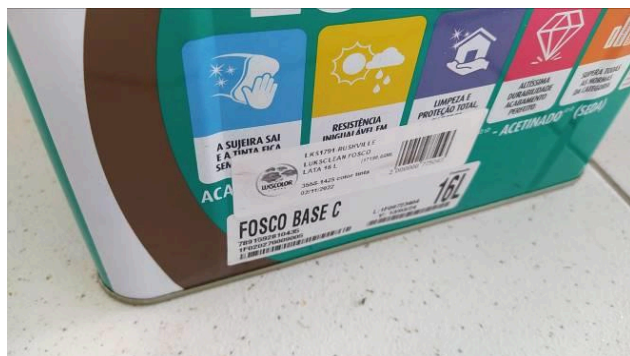
Figura 24C: Detalhe da tinta acrílica fosca, super premium (Luksclean)

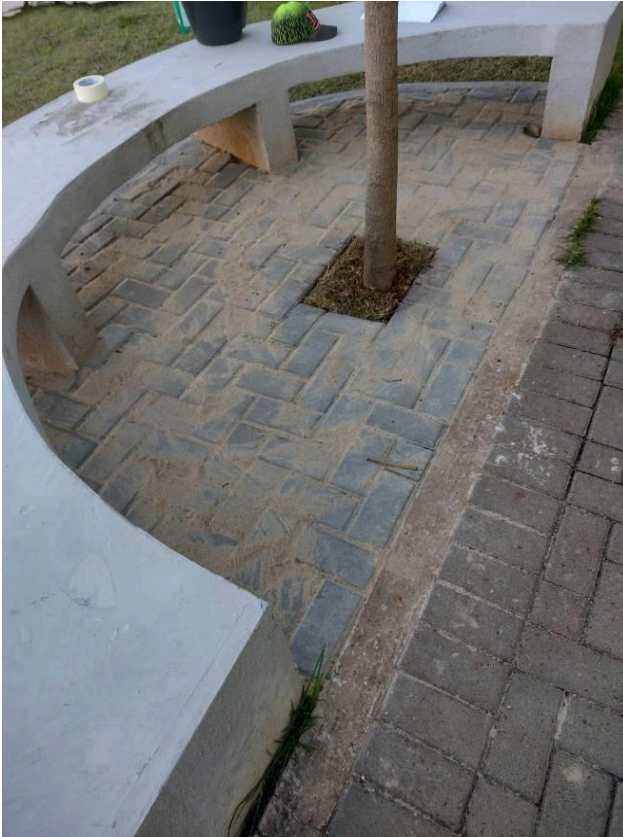
Figura 25C: Calçamento das áreas abaixo dos bancos de concreto

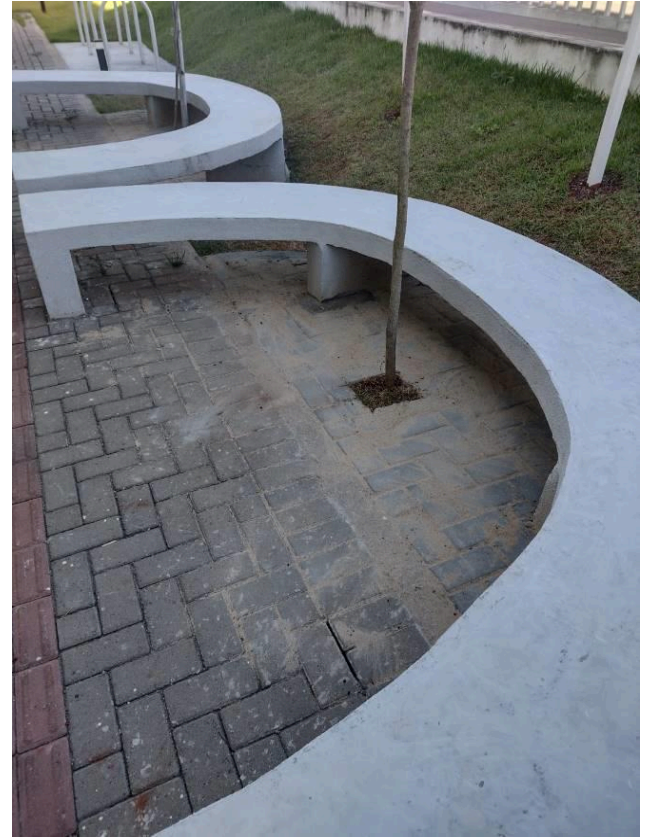
Figura 26C: Calçamento das áreas abaixo dos bancos de concreto

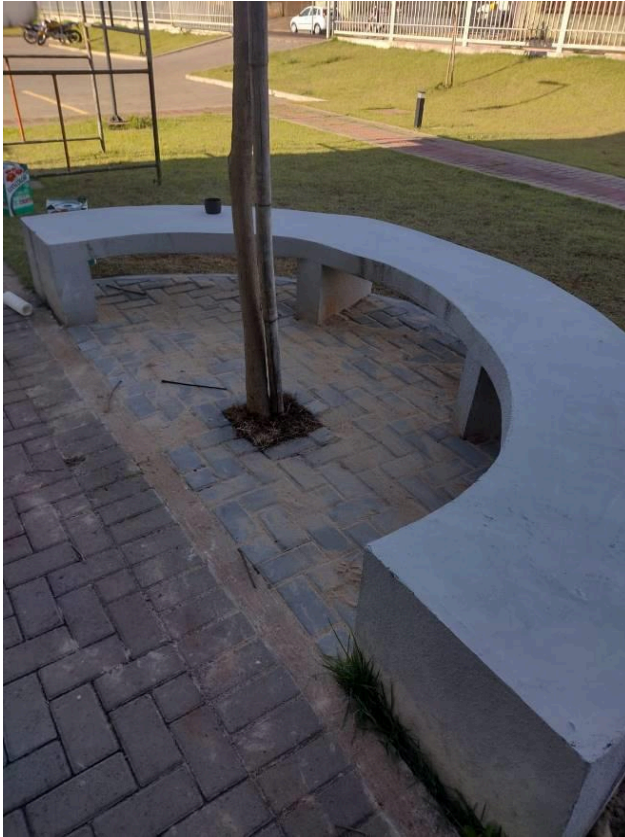
Figura 27C: Calçamento das áreas abaixo dos bancos de concreto

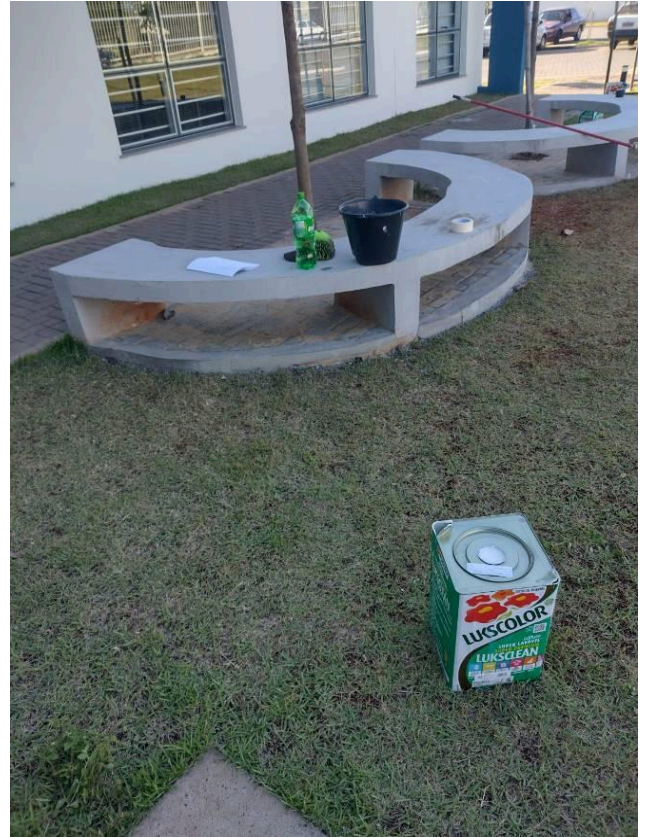
Figura 28C: Calçamento das áreas abaixo dos bancos de concreto

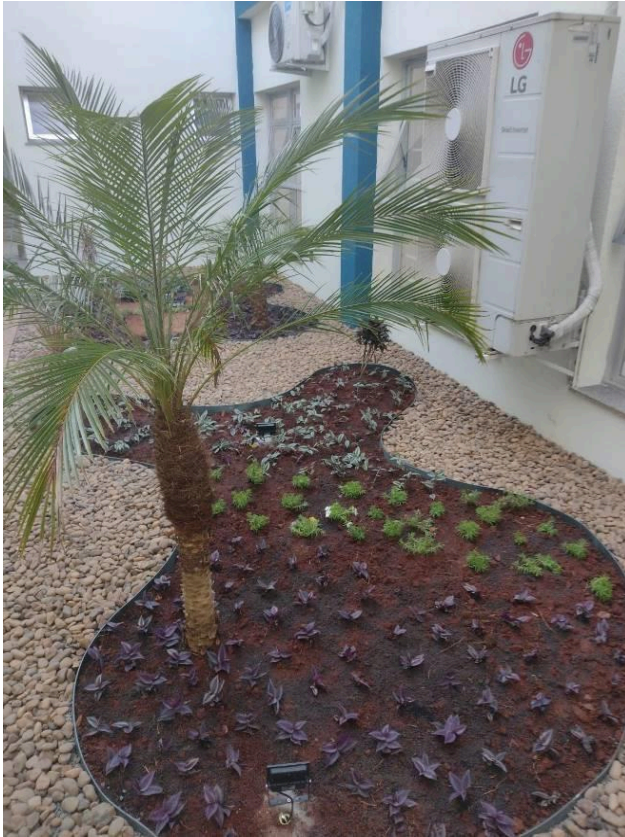
Figura 29C: Jardim executado no fosso de luz do bloco esquerdo – No detalhe uma Cica e Trapoeirabas Roxas

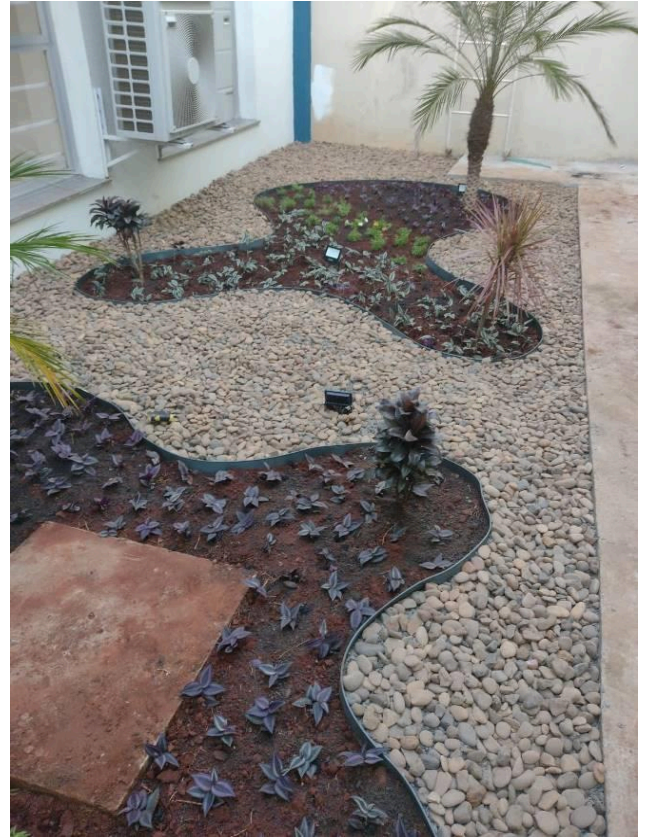
Figura 30C: Jardim executado no fosso de luz do bloco esquerdo – No detalhe, Trapoeirabas Roxas, Croton e aplicação de seixo rolado no entorno

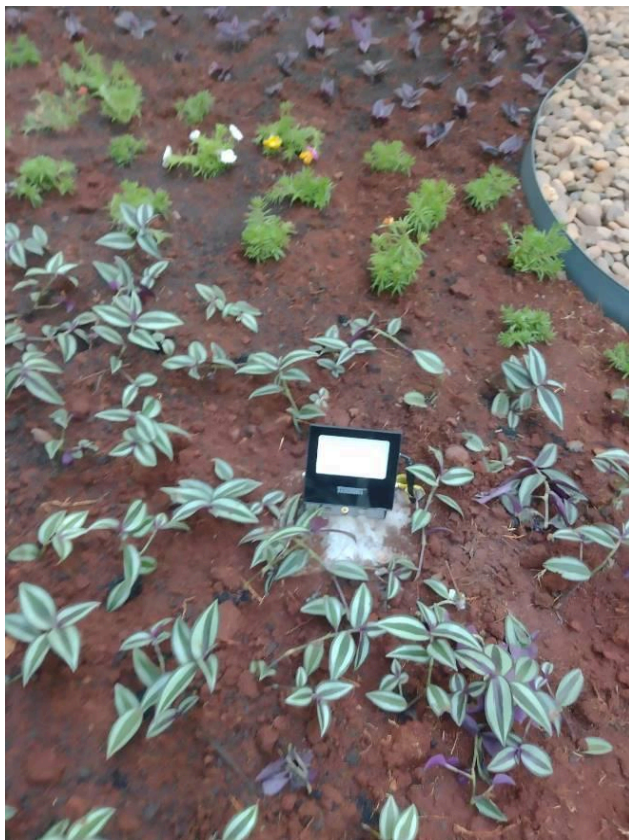
Figura 31C: Jardim executado no fosso de luz do bloco esquerdo – No detalhe, dracenas e grama amendoim

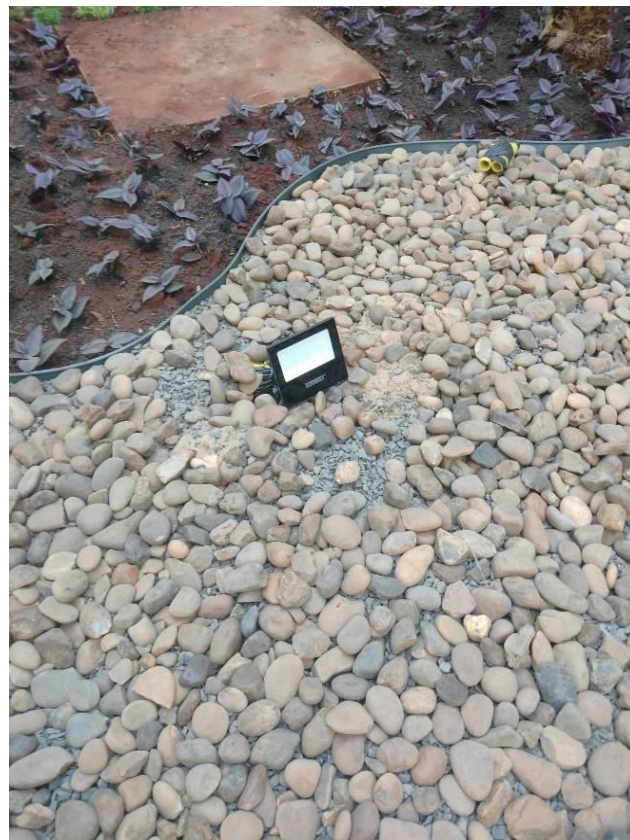
Figura 32C: Jardim executado no fosso de luz do bloco esquerdo – No detalhe, o seixo rolado

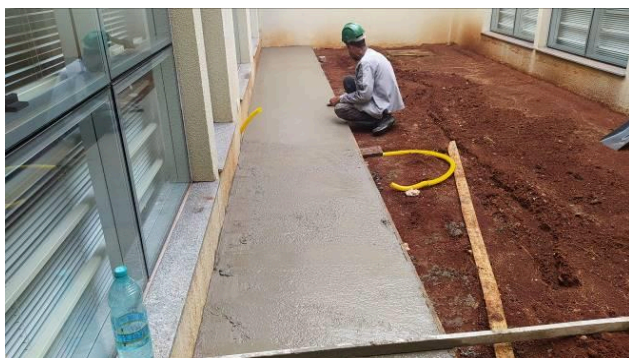
Figura 33C: Execução da calçada em cimentado, no fosso de luz do bloco direito

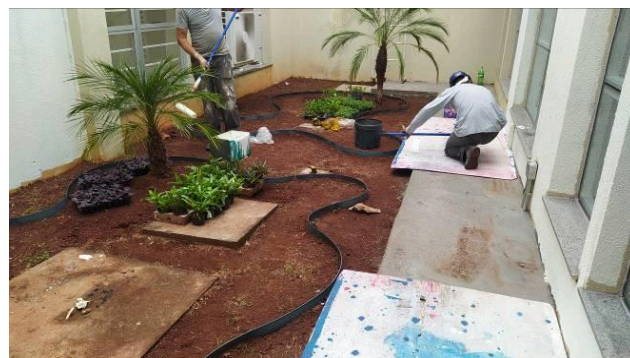
Figura 34C: Execução da calçada em cimentado, no fosso de luz do bloco esquerdo

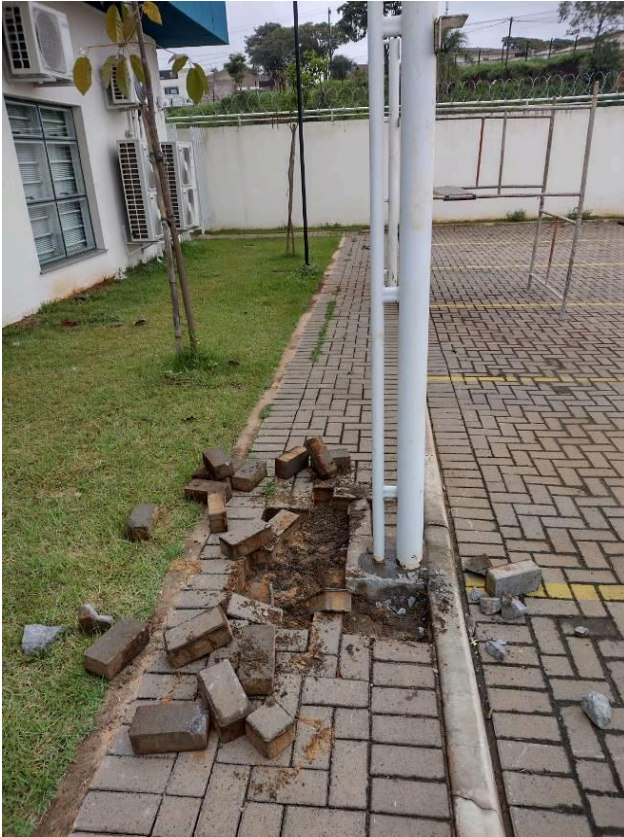
Figura 35C: Remoção da cobertura de veículos na estacionamento do bloco direito

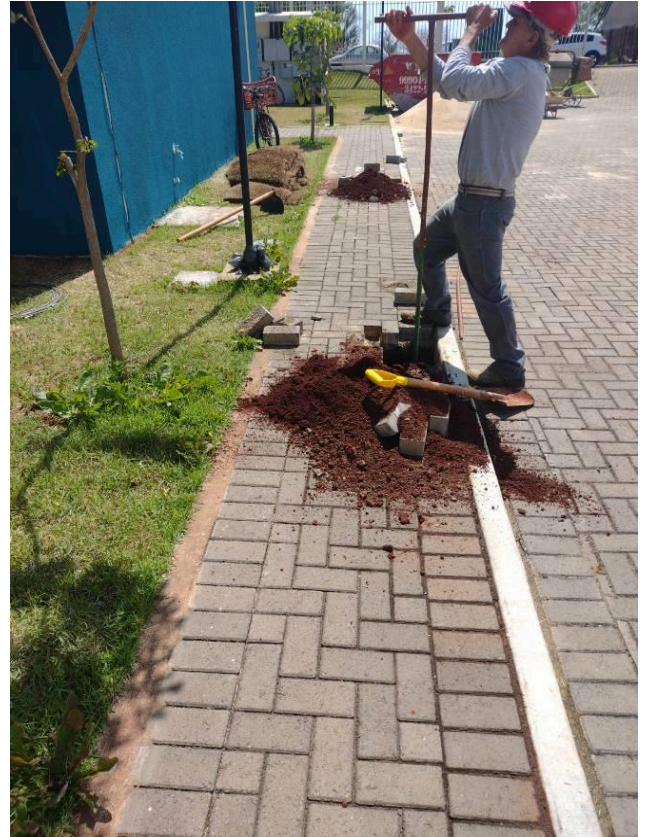
Figura 36C: Início da perfuração, para instalação da cobertura veicular, no bloco esquerdo

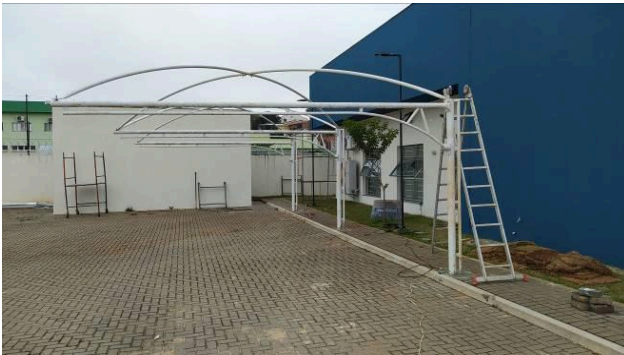
Figura 37C: Coberturas veiculares já instaladas no estacionamento do bloco esquerdo

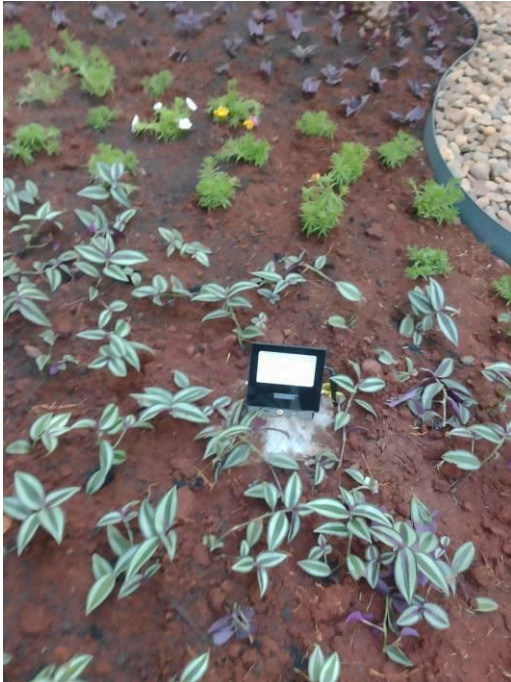
Figura 09E: Iluminação jardim interno

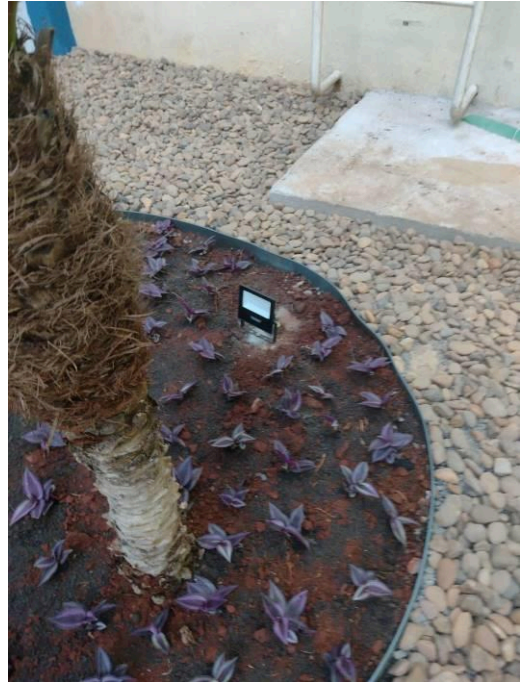
Figura 10E: Iluminação jardim interno

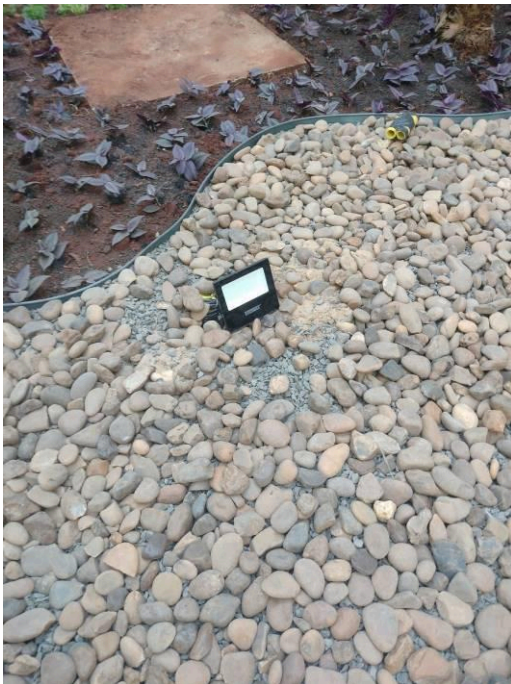
Figura 11E: Iluminação jardim interno

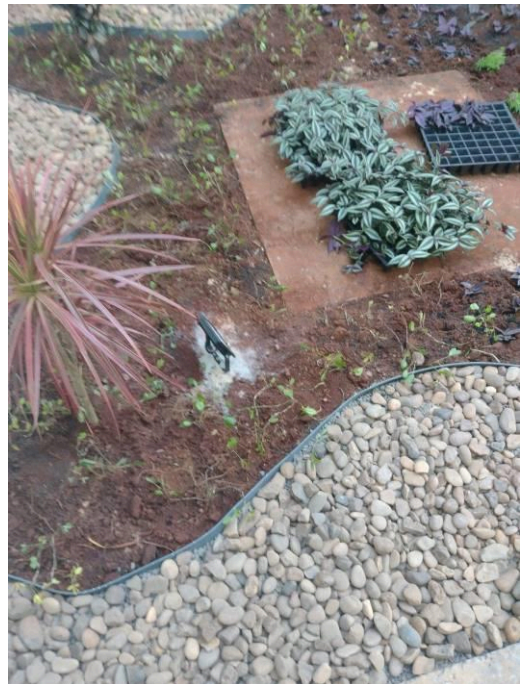
Figura 12E: Iluminação jardim interno

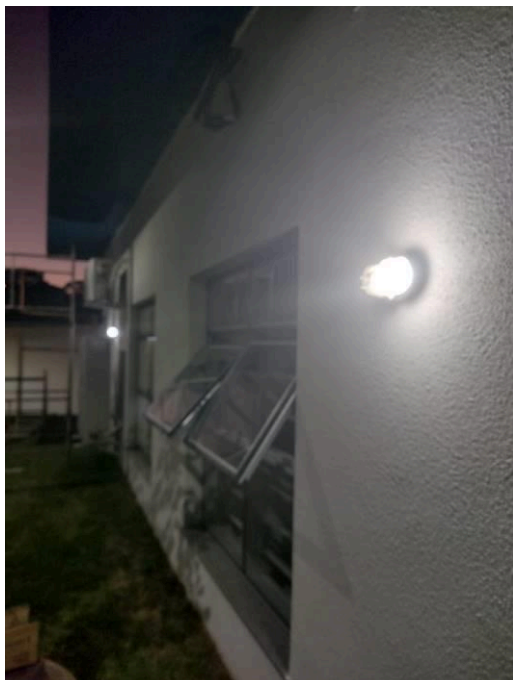
Figura 13E: Iluminação externa – lâmpadas bulbo

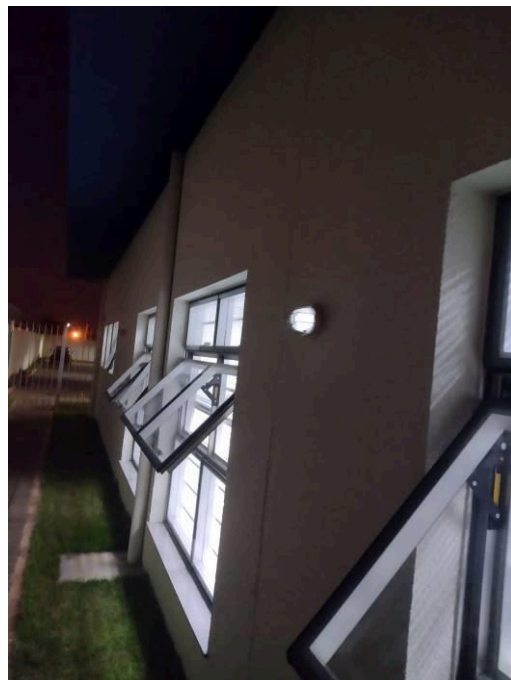
Figura 14E: Iluminação externa – lâmpadas bulbo

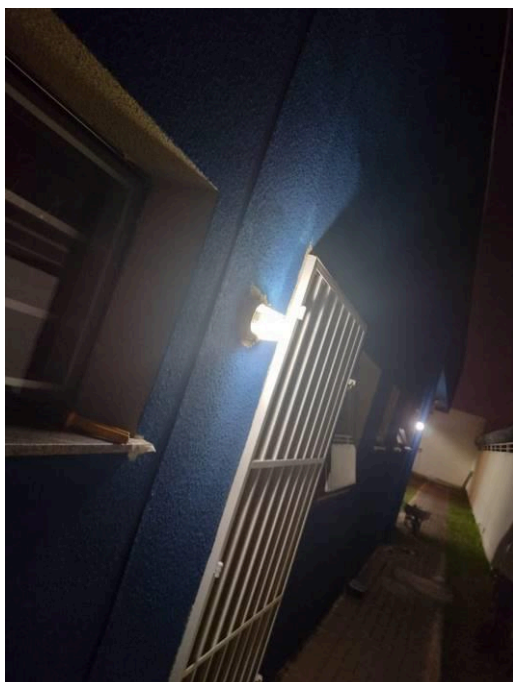
Figura 15E: Iluminação externa – lâmpadas bulbo

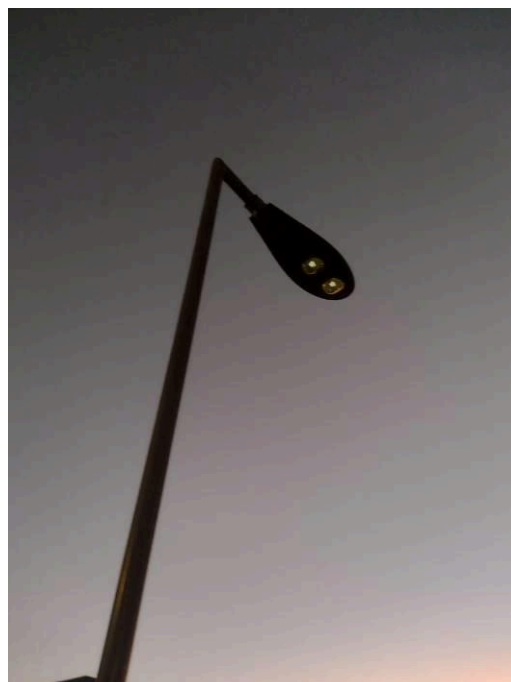
Figura 16E: Iluminação externa – pétala

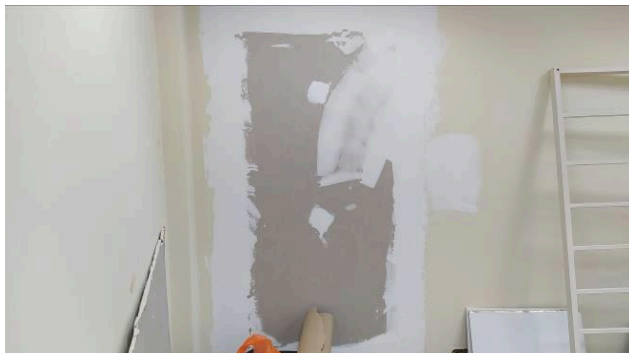
Figura 38C: Emassamento de vão de porta fechado, na sala 2 do Procon

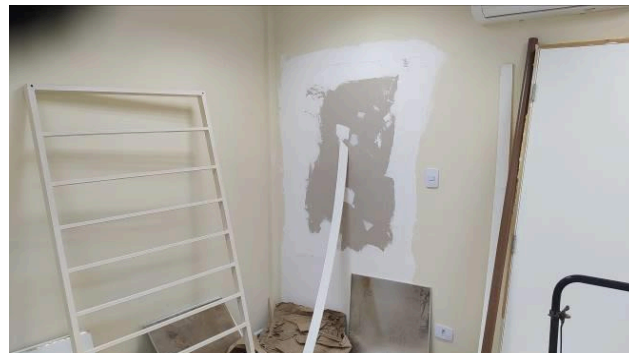
Figura 39C: Emassamento de vão de porta fechado, na sala 2 do Procon

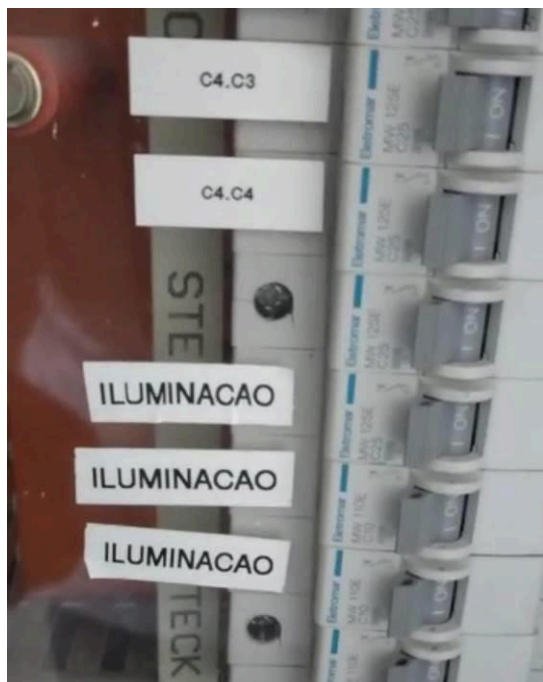
Figura 17E: Alteração circuito alimentador iluminação - Procon

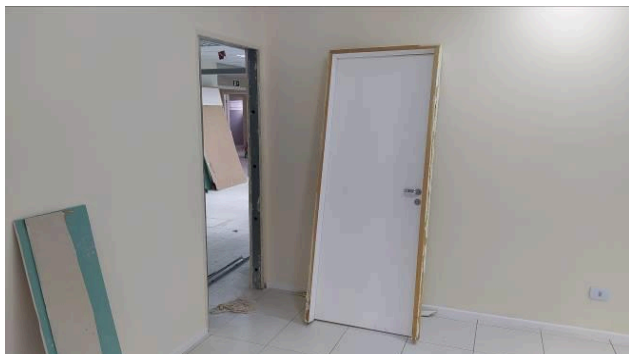
Figura 40C: Remoção da porta, na sala de testemunhas

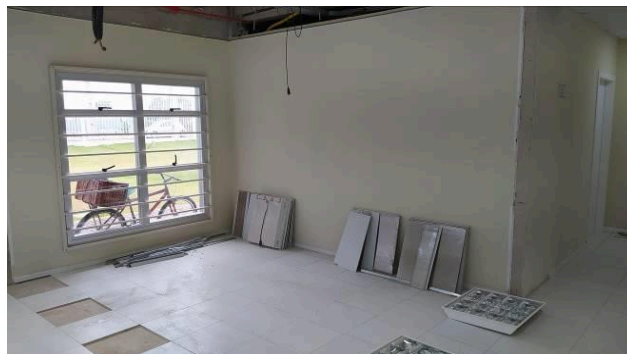
Figura 41C: Remoção de paredes de gesso acartonado e peças de piso, na eliminação da sala de testemunhas

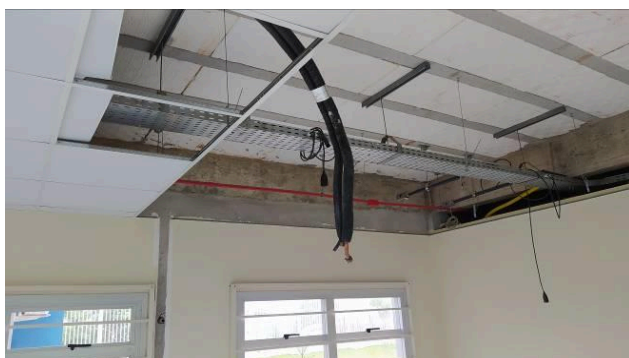
Figura 42C: Demolição do forro e remoção do aparelho de ar condicionado, dreno e instalações frigoríficas e elétricas, na sala de testemunhas

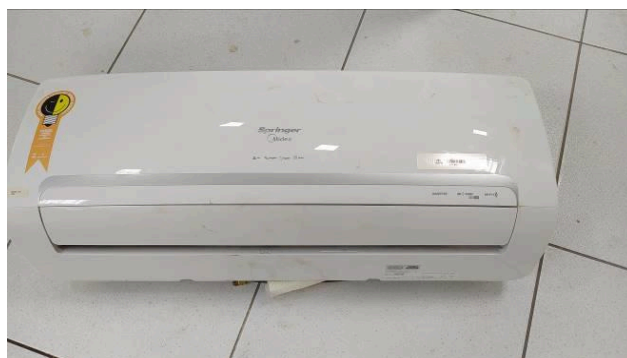
Figura 43C: Aparelho de ar condicionado removido da parede da sala de testemunhas

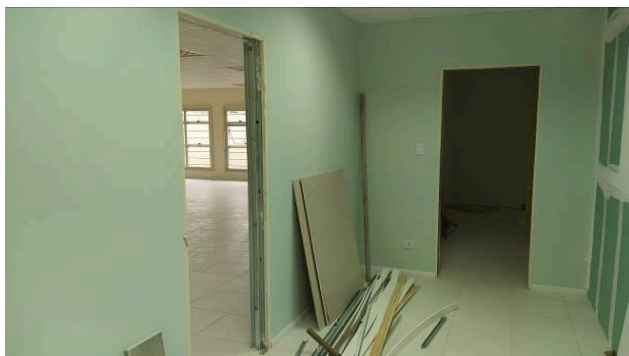
Figura 44C: Remoção de portas, na execução das salas do Cejusc

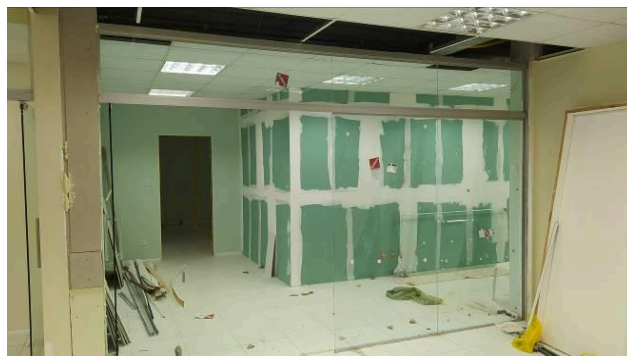
Figura 45C: Remoção de parede frontal, na execução das salas do Cejusc

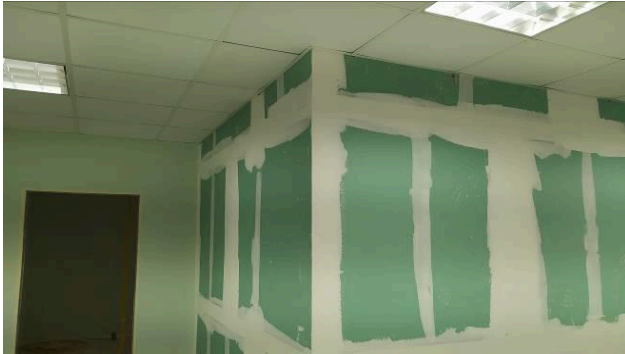
Figura 46C: Execução de parede de gesso acartonado (drywall), na divisão das salas do Cejusc

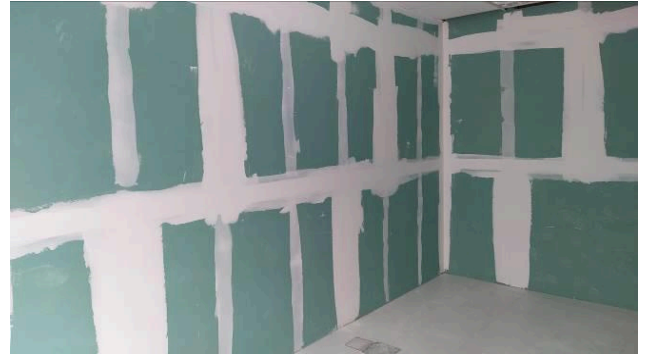
Figura 47C: Execução de parede de gesso acartonado (drywall), na divisão das salas do Cejusc

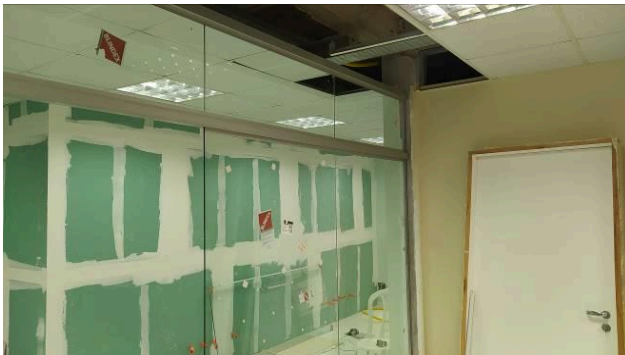
Figura 48C: Execução de vidro fixo sobre caixilhos de alumínio, na entrada do Cejusc

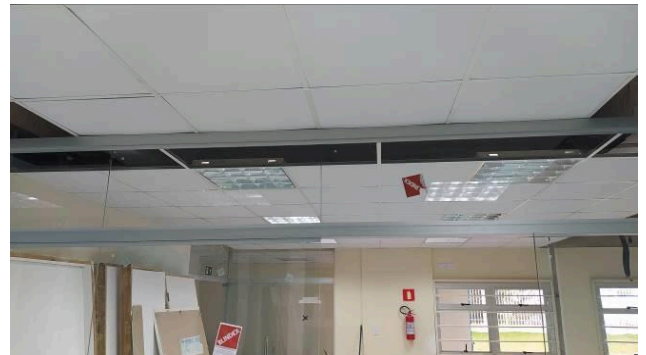
Figura 49C: Execução de vidro fixo sobre caixilhos de alumínio, na entrada do Cejusc

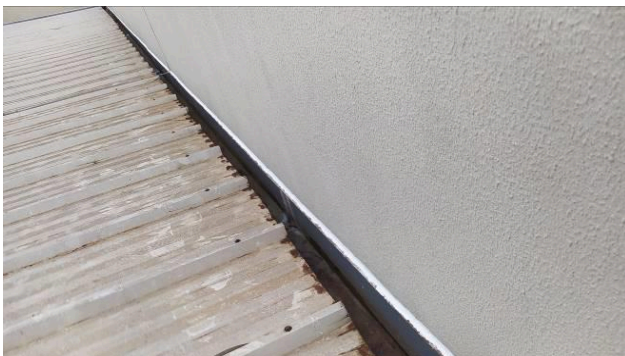
Figura 50C: Vedação de contra-calha, no bloco direito

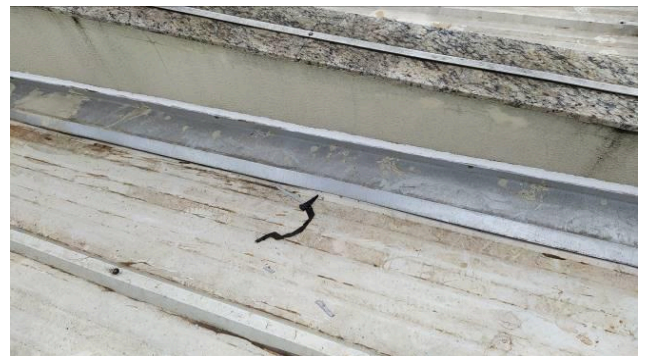
Figura 51C: Vedação de rufo, no bloco direito
