RELATÓRIO FOTOGRÁFICO – 2ª MEDIÇÃO

OBRA: ADEQUAÇÕES NECESSÁRIAS PARA OCUPAÇÃO PLENA DO FÓRUM TRABALHISTA DE APUCARANA.

CONTRATADA: CONSTRUTURA DEKA LTDA.

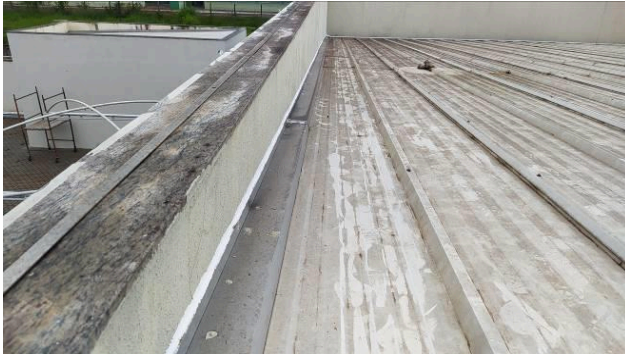
Figura 52C: Vedação de rufo, no bloco esquerdo

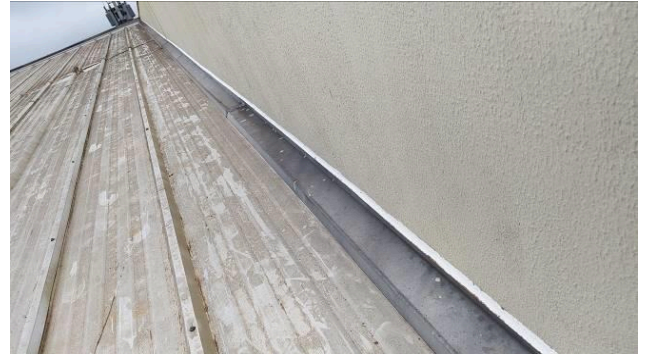
Figura 53C: Vedação de rufo, no bloco central
