RELATÓRIO – 1ª MEDIÇÃO

OBRA: EXECUÇÃO DE OBRA DE ADEQUAÇÕES DO EDIFÍCIO RIO BRANCO.
CONTRATADA: D. F. CRIPA CONSTRUÇÕES LTDA.

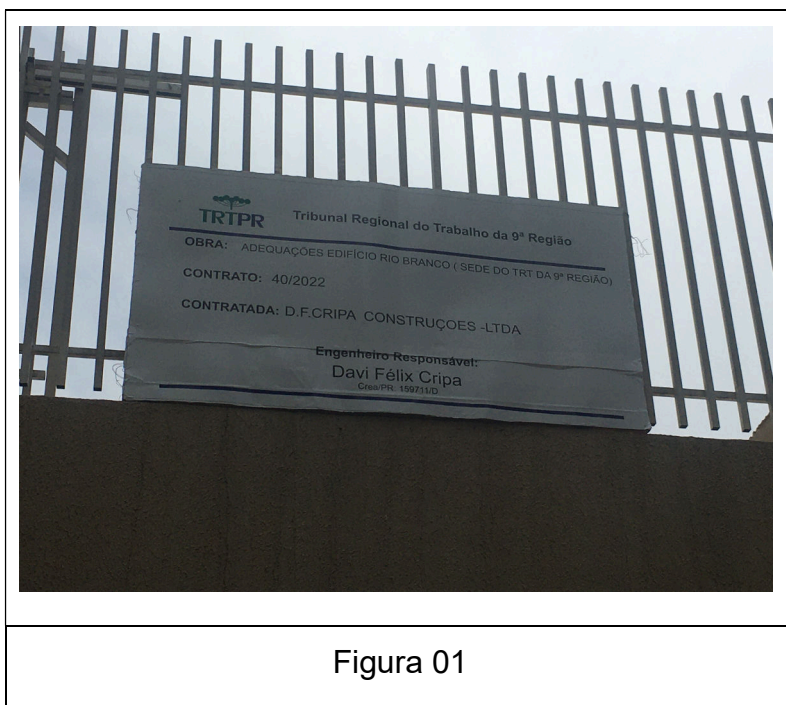
Placa de obra: Foi instalada placa de obra conforme modelo disponibilizado pela fiscalização (Figura 01).

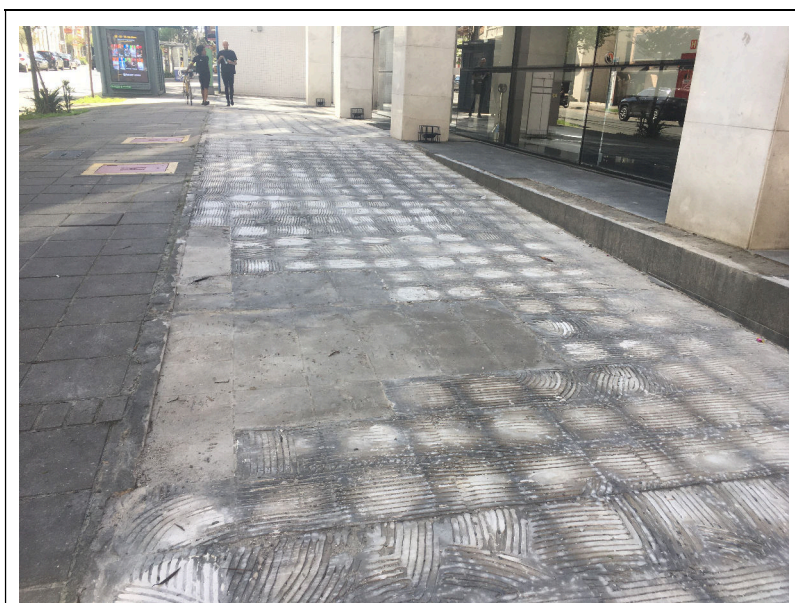
Figura 02

- DEMOLIÇÃO DE PAVIMENTO DE LAJOTAS DE CONCRETO EXISTENTE, DE FORMA MANUAL, COM REAPROVEITAMENTO. AF_12/2017 (Figura 02)
- CAÇAMBA PARA REMOÇÃO DE ENTULHO

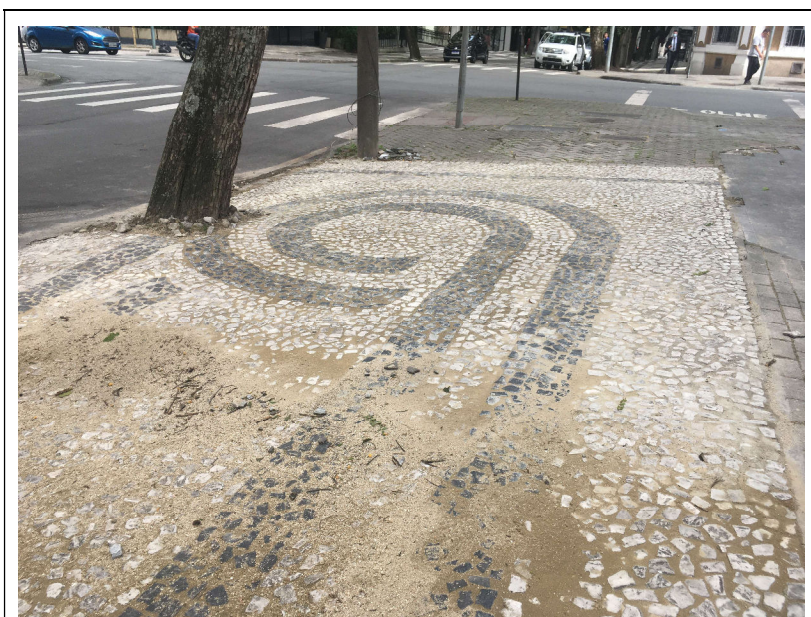
Figura 03

- DEMOLIÇÃO DO PAVIMENTO EXISTENTE, DE FORMA MANUAL, COM REAPROVEITAMENTO. AF_12/2017 (Figura 03)
- PISO EM PEDRA PORTUGUESA ASSENTADO SOBRE ARGAMASSA SECA DE CIMENTO E AREIA, TRAÇO 1:3, REJUNTADO COM CIMENTO COMUM. AF_05/2020 - COM REAPROVEITAMENTO (Figura 03)

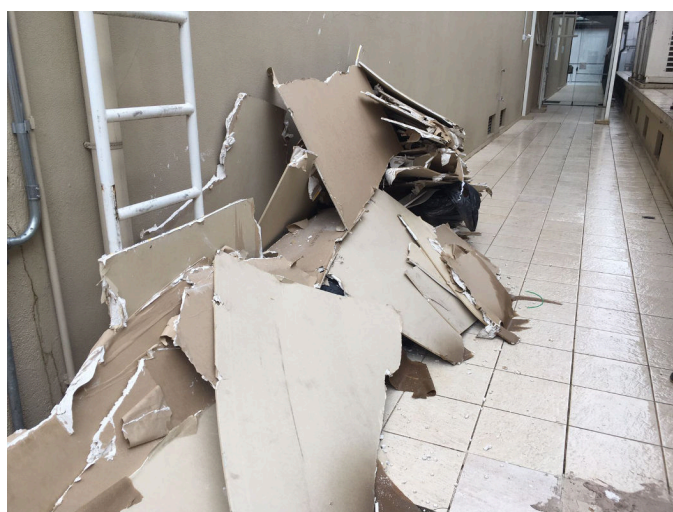
Figura 04

- REMOÇÃO DE CHAPAS E PERFIS DE DRYWALL, DE FORMA MANUAL, SEM REAPROVEITAMENTO (inclusive infraestrutura provisória de segurança - apoio sobre o forro, EPI e EPC). (Figura 04)
- TRANSPORTE HORIZONTAL MANUAL, DE SACOS DE 50 KG (UNIDADE: KGXKM)- CONSIDERADO 8,5KG/M2, DISTÂNCIA DE 100M
- TRANSPORTE VERTICAL MANUAL, 1 PAVIMENTO, DE SACOS DE 50 KG (UNIDADE: KG)- CONSIDERADO 8,5KG/M2
- CAÇAMBA PARA GESSO ACARTONADO (5M3)
