## **RELATÓRIO FOTOGRÁFICO – 1ª MEDIÇÃO**

**OBRA: CONTRATAÇÃO DE SERVIÇO DE SUBSTITUIÇÃO DA COBERTURA, PINTURA EXTERNA E INTERNA E SERVIÇOS COMPLEMENTARES, NO IMÓVEL DA VARA DO TRABALHO DE PINHAIS/PR.**

**CONTRATADA: MWS MAGRO CONSTRUÇÃO CIVIL EIRELI.**

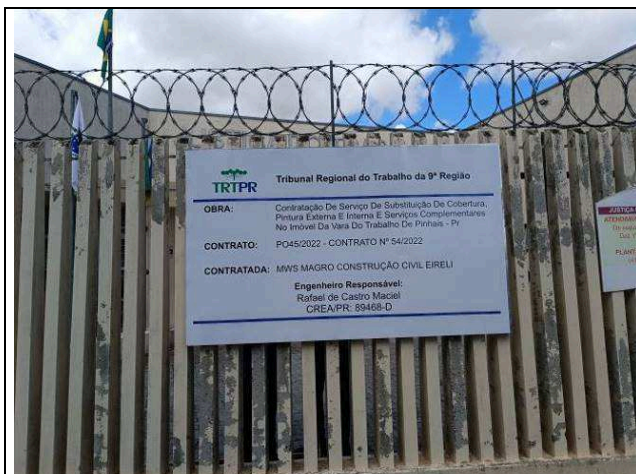
Figura 01: Placa de obra.

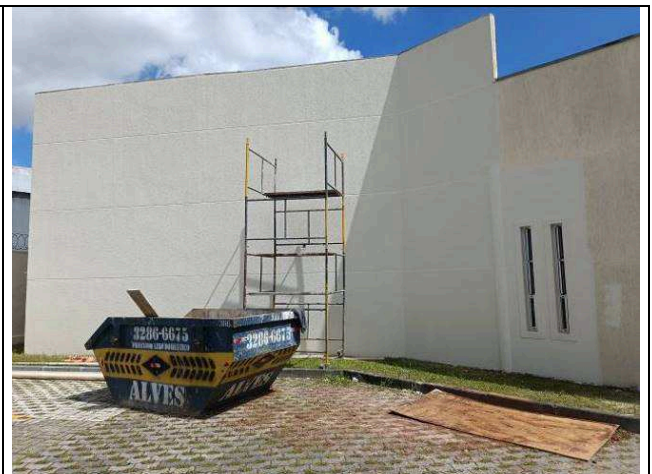
Figura 02: Andaimetes Metálicas.

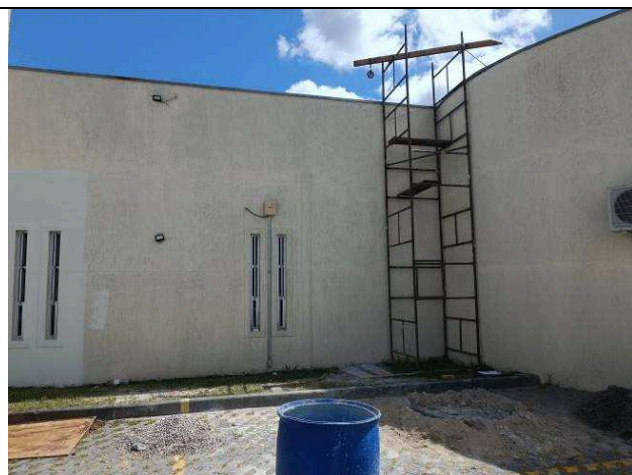
Figura 03: Andaimos Metálicos.

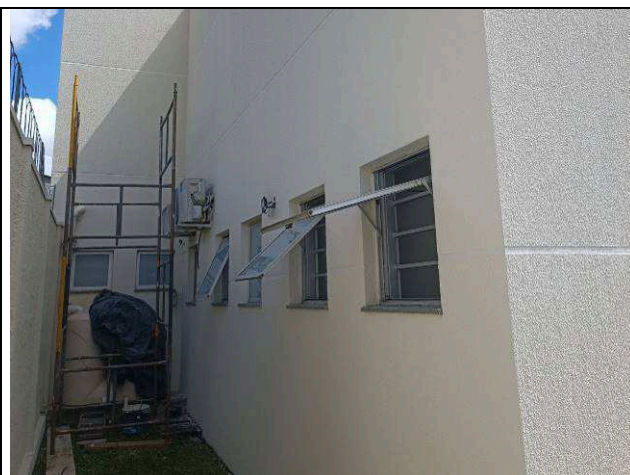
Figura 04: Andaimos Metálicos.

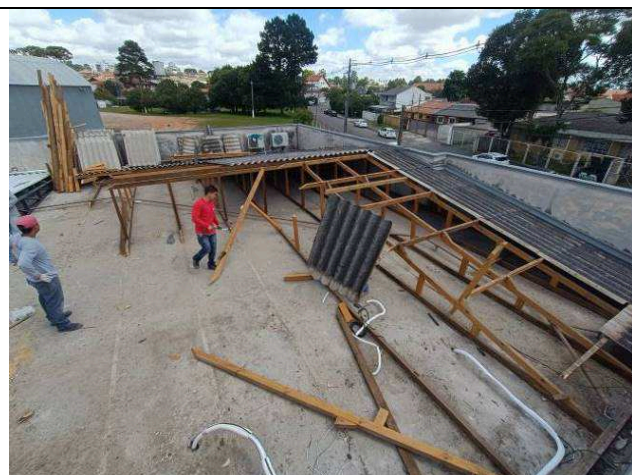
Figura 01: Remoção da cobertura existente.

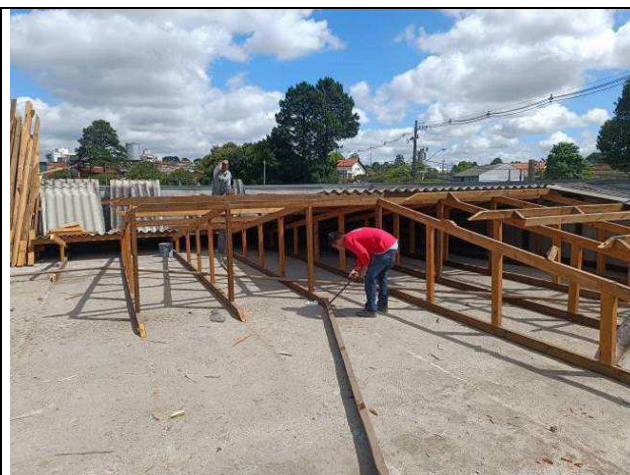
Figura 02: Remoção da cobertura existente.

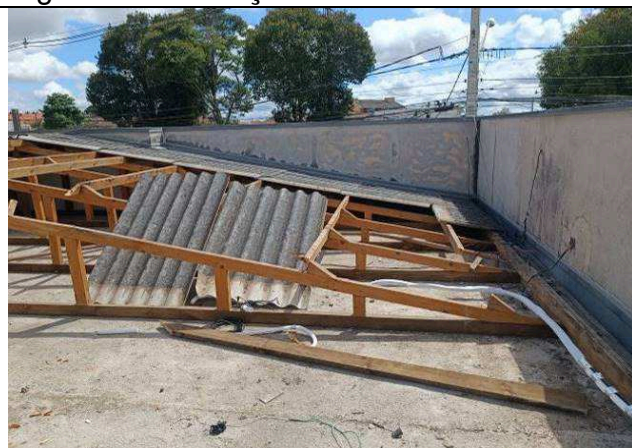
Figura 03: Remoção da cobertura existente.

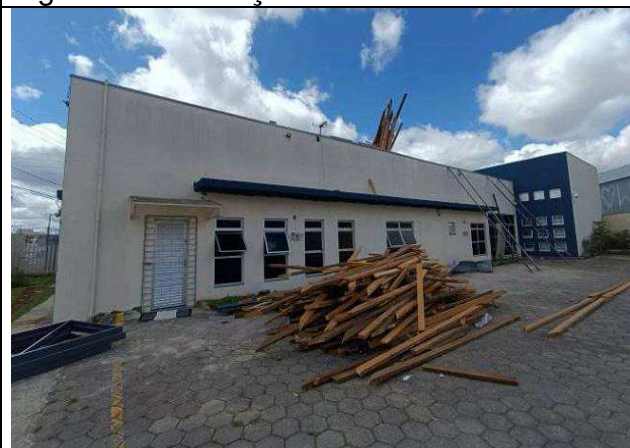
Figura 04: Estrutura de madeira removida.

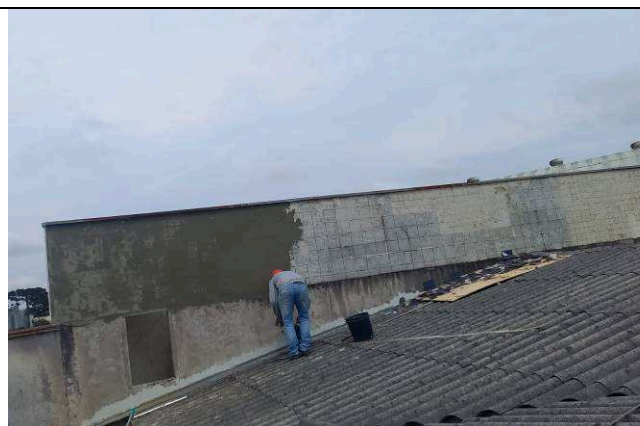
Figura 05: Remoção das pastilhas.

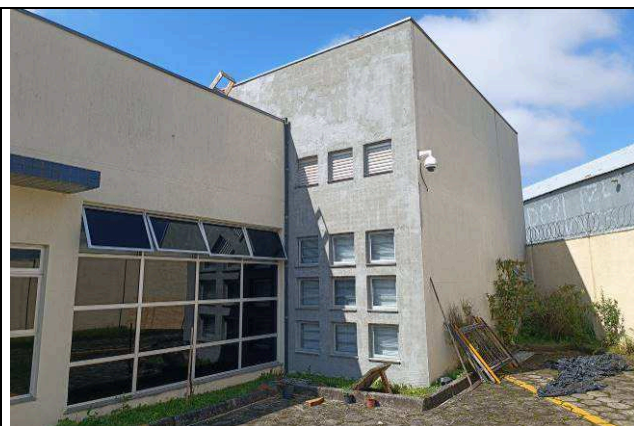
Figura 06: Remoção das pastilhas.

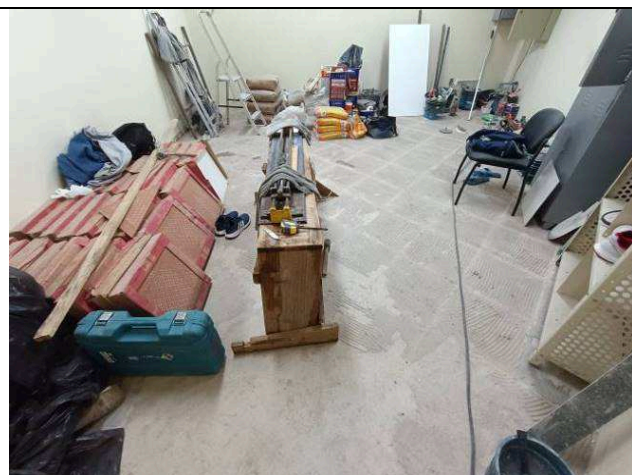
Figura 07: Remoção de pisos cerâmicos.

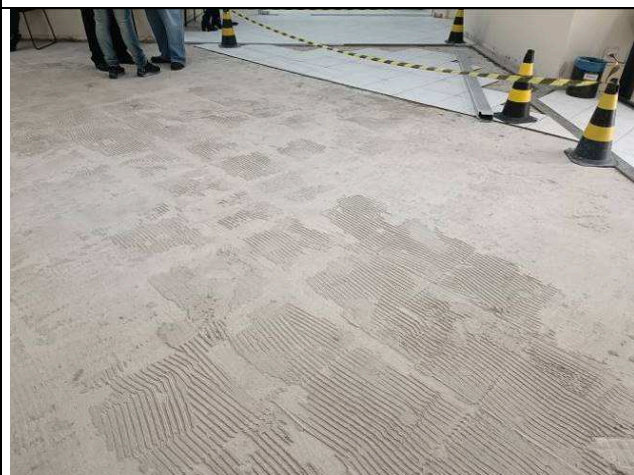
Figura 08: Remoção de pisos cerâmicos.

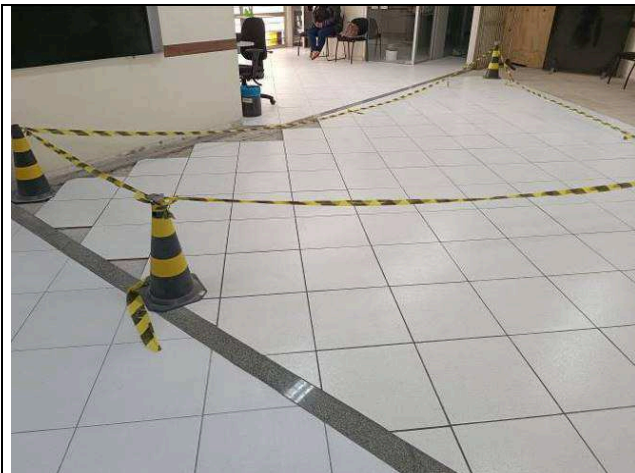
Figura 11: Piso cerâmico e soleiras de granito – hall público.

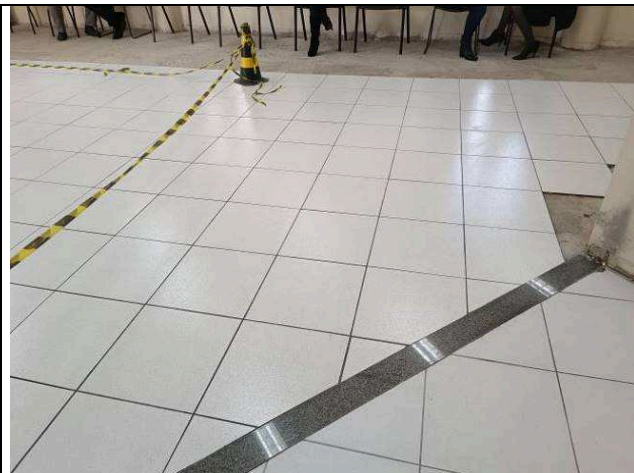
Figura 12: Piso cerâmico e soleiras de granito – hall público.

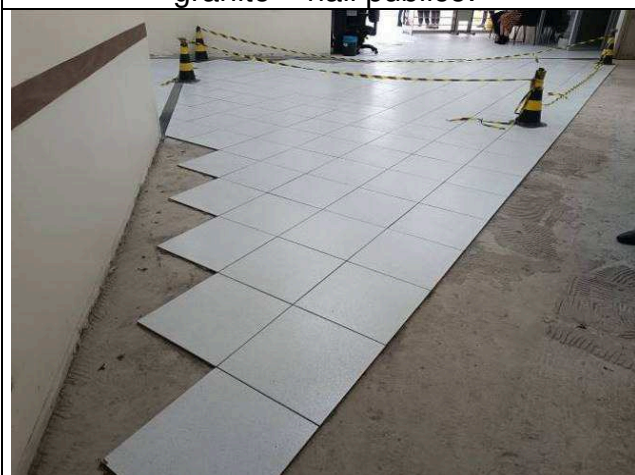
Figura 13: Piso cerâmico – hall público.

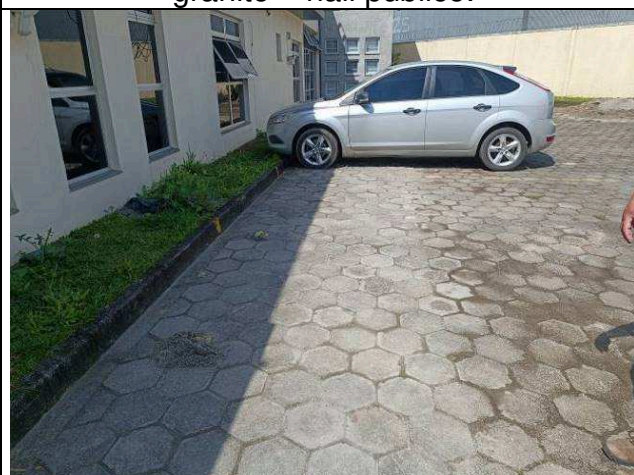
Figura 14: Regularização do piso intertravado - estacionamento.

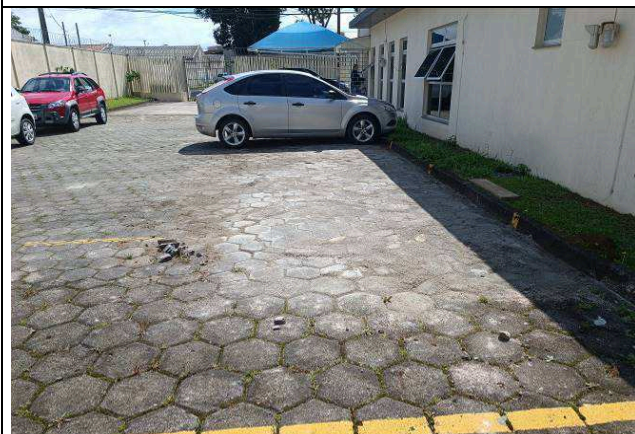
Figura 15: Regularização do piso intertravado - estacionamento.

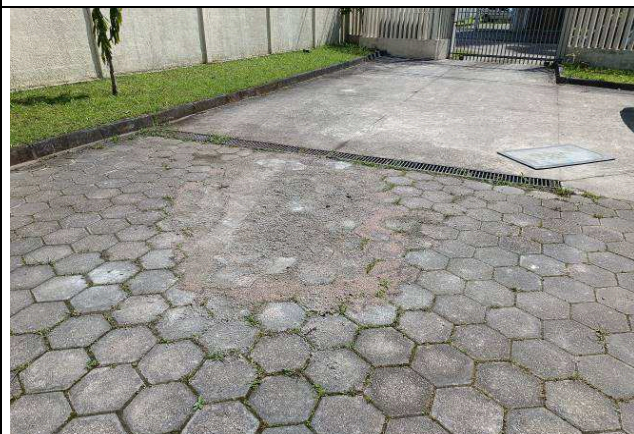
Figura 16: Regularização do piso intertravado - estacionamento.

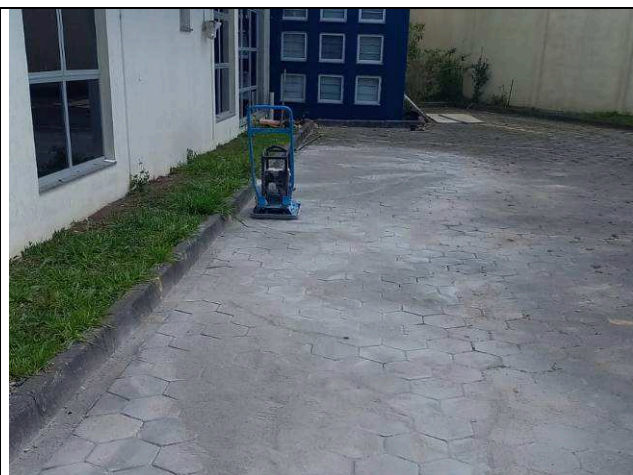
Figura 17: Regularização do piso intertravado - estacionamento.

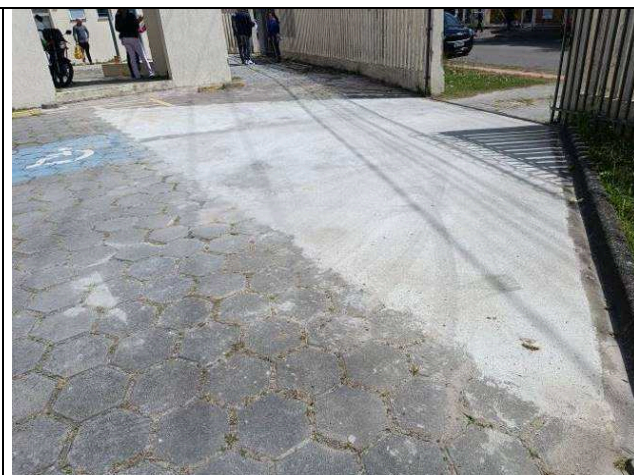
Figura 18: Contrapiso na entrada do estacionamento público.

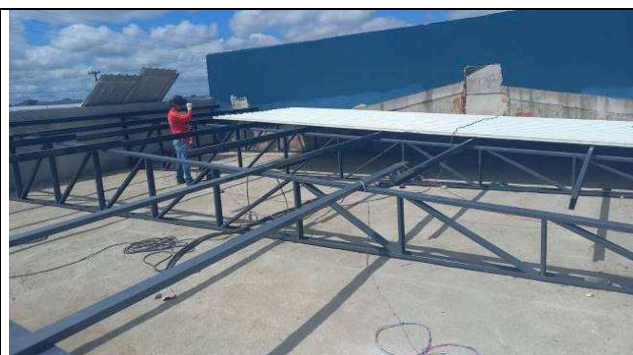
Figura 19: Montagem da estrutura de cobertura.

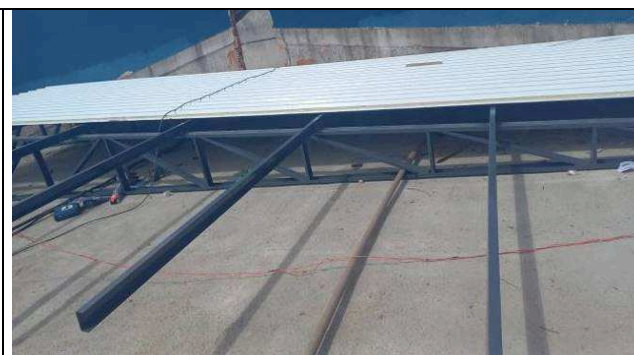
Figura 20: Montagem da estrutura de cobertura.

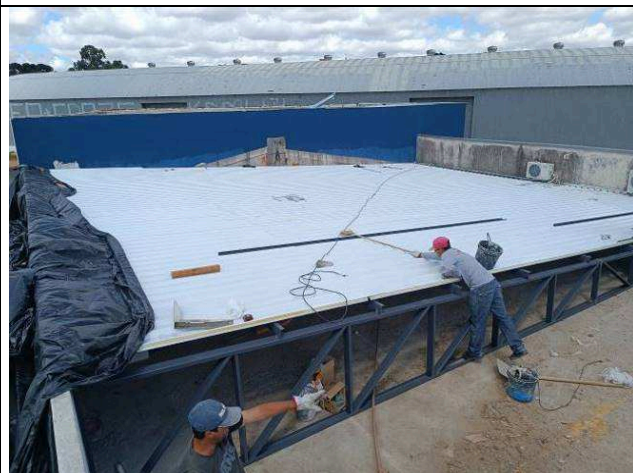
Figura 21: Estrutura e telhas de cobertura.

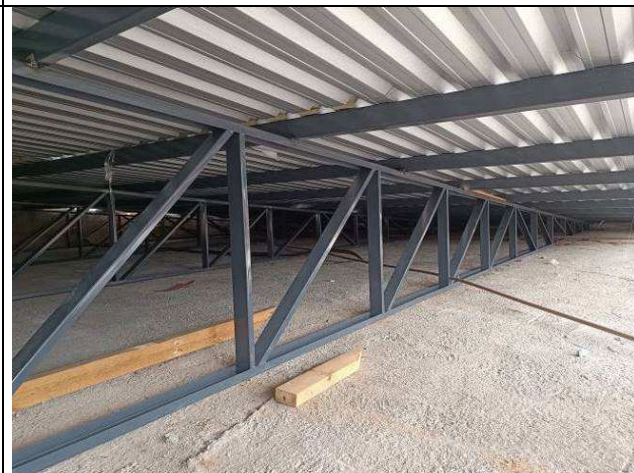
Figura 22: Estrutura e telhas de cobertura.

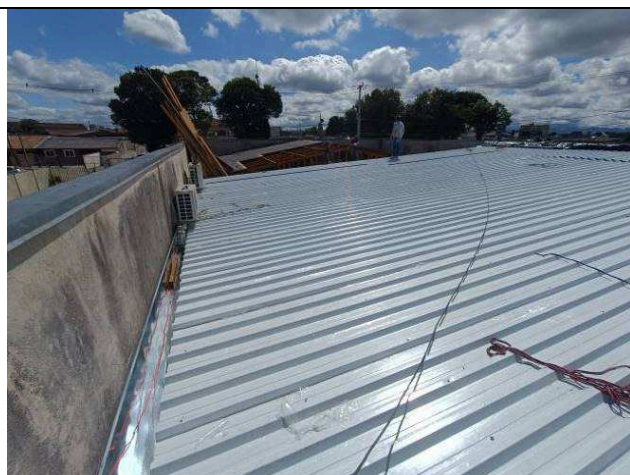
Figura 23: Estrutura e telhas de cobertura.

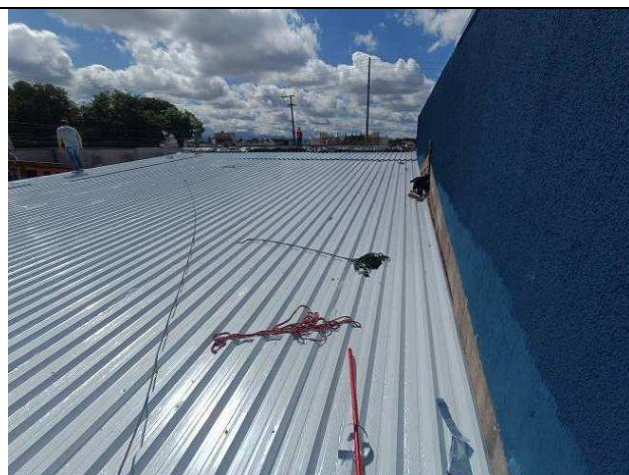
Figura 24: Estrutura e telhas de cobertura.

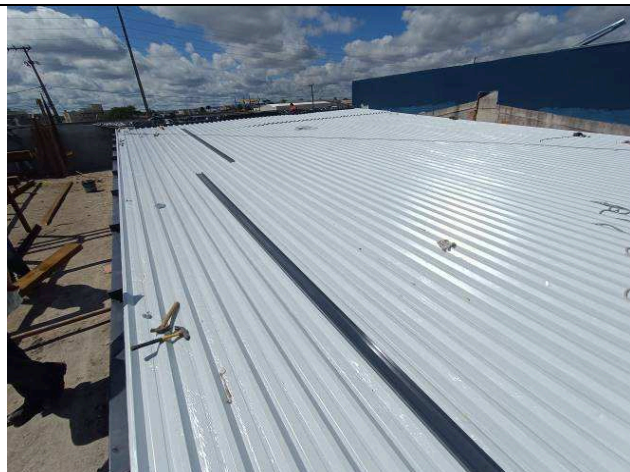
Figura 25: Estrutura e telhas de cobertura.

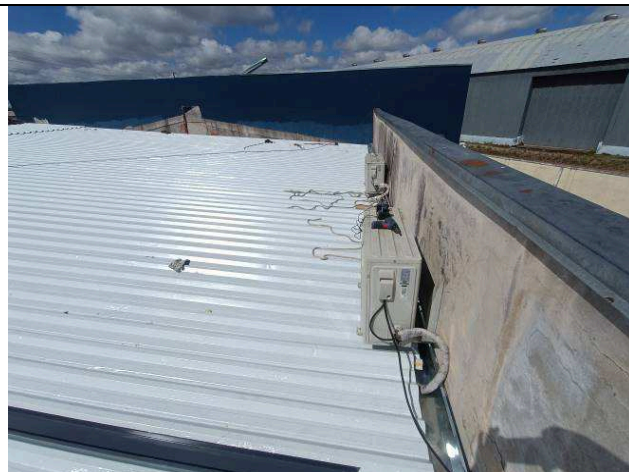
Figura 26: Estrutura e telhas de cobertura.

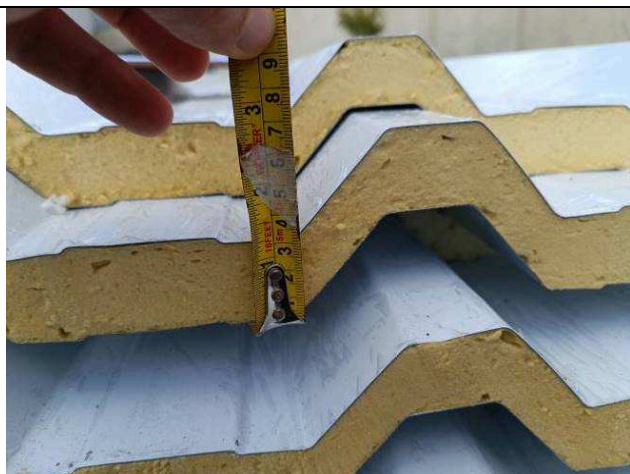
Figura 27: Telhas de cobertura.

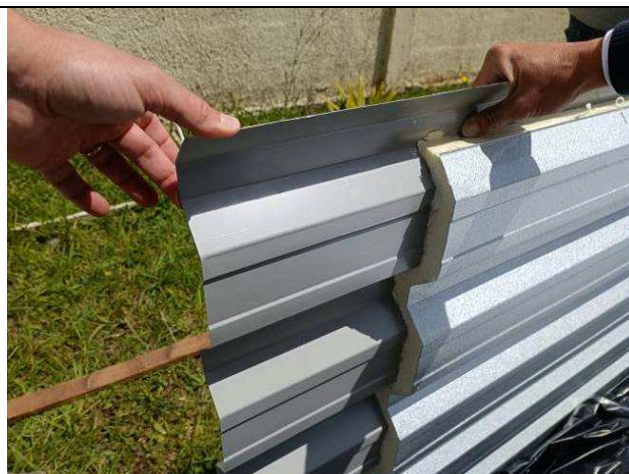
Figura 28: Telhas de cobertura – detalhe do traspasse da telha na emenda transversal.

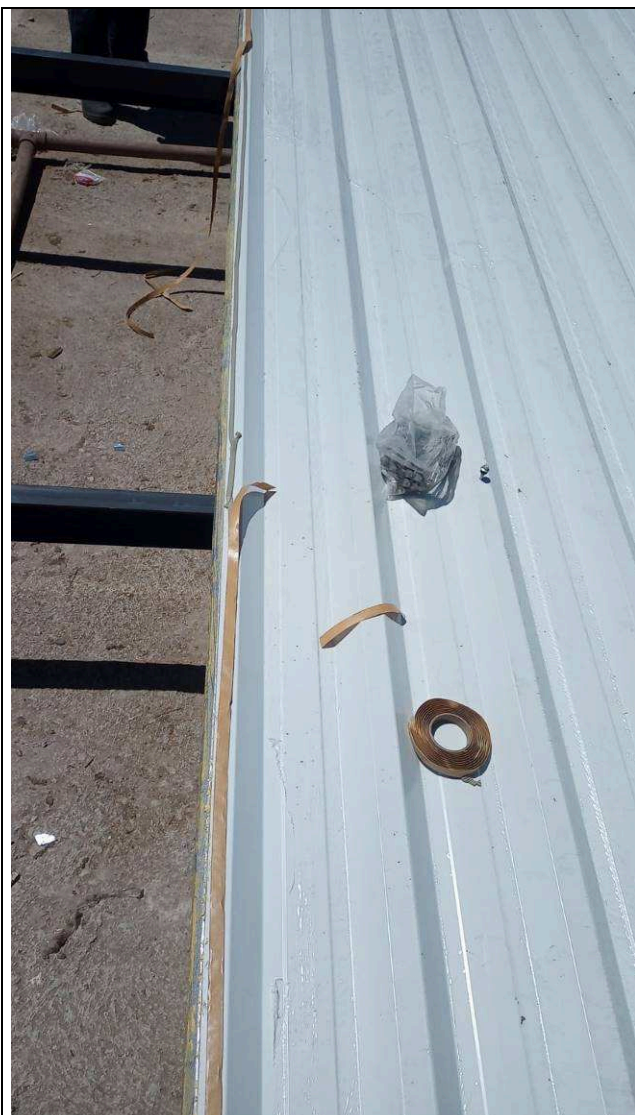
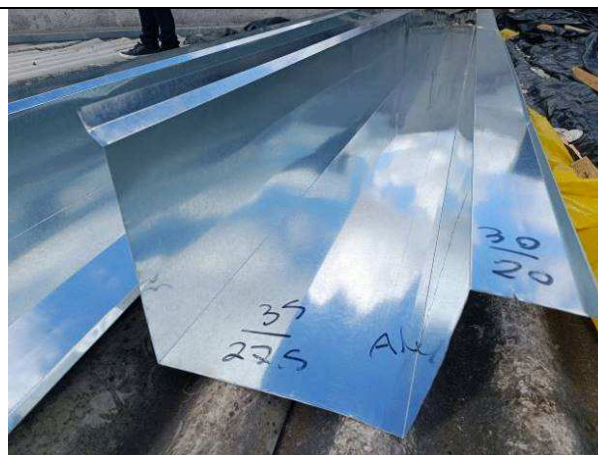
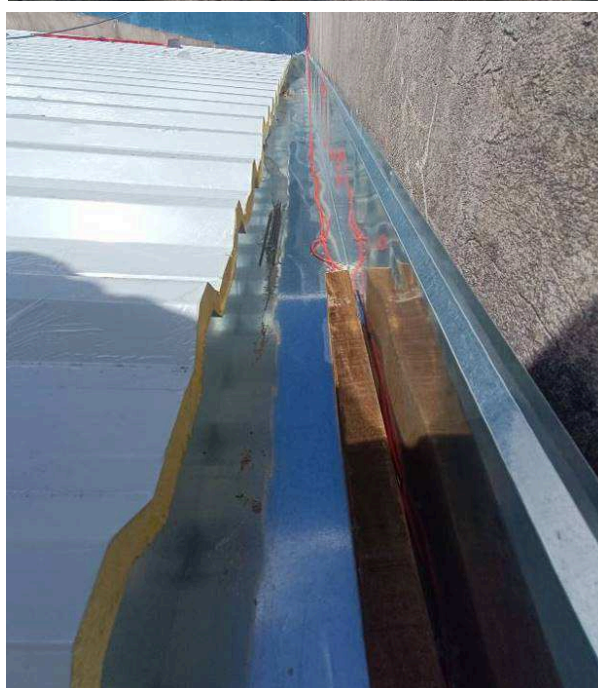
Figura 29: Aplicação de fita de vedação nas emendas das telhas.

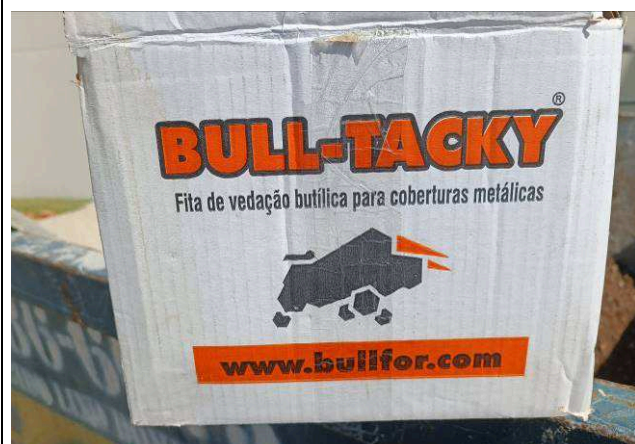
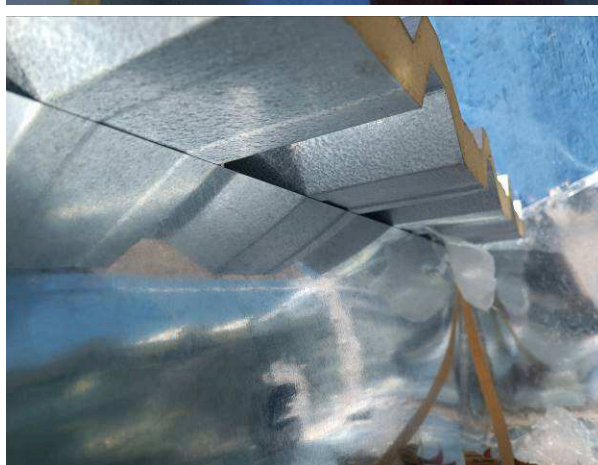
Figura 30: Traspasse da telha na calha.

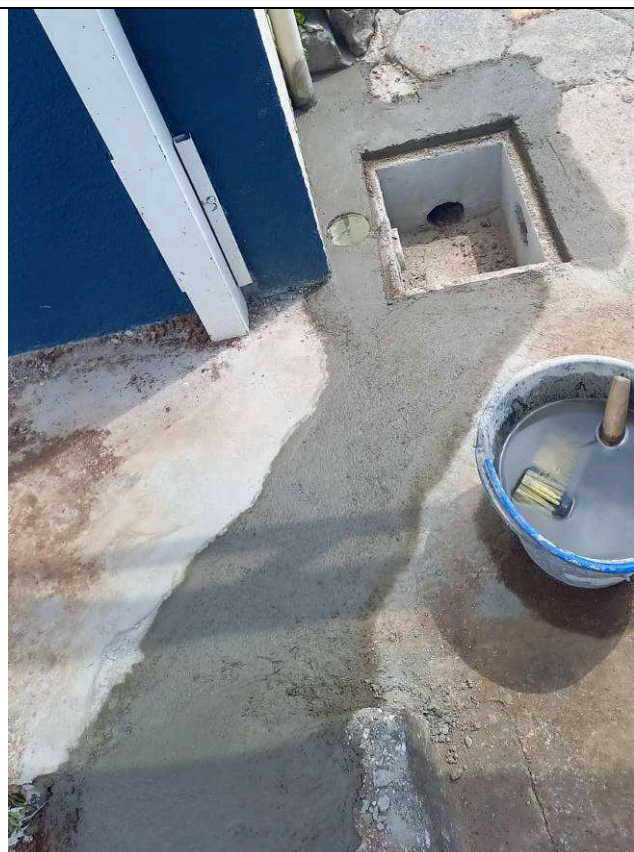
Figura 31: Caixas de passagem e prumadas.

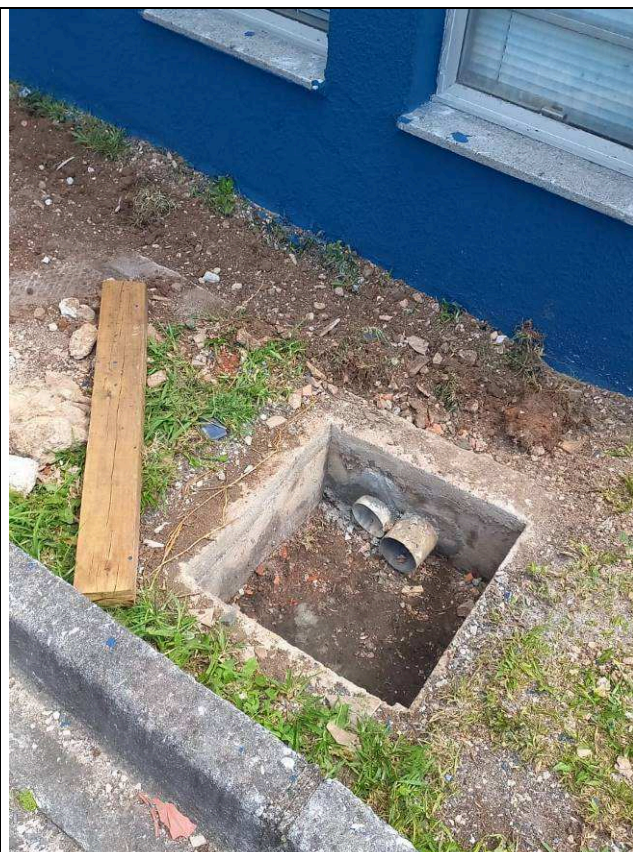
Figura 32: Caixas de passagem e prumadas.

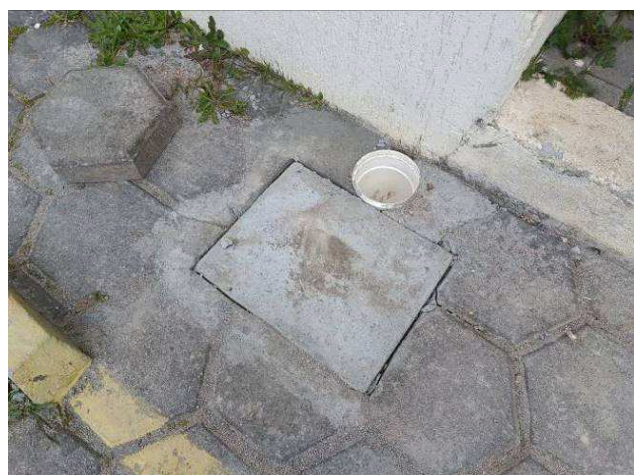
Figura 33: Caixas de passagem e prumadas.

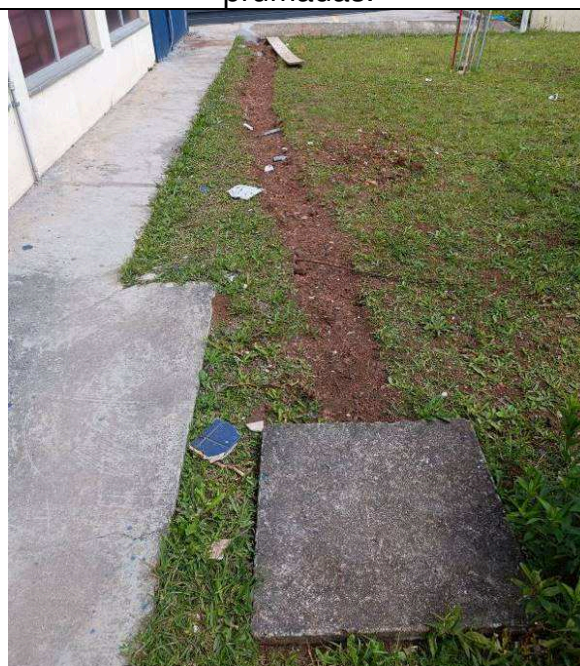
Figura 34: Caixas de passagem e prumadas.

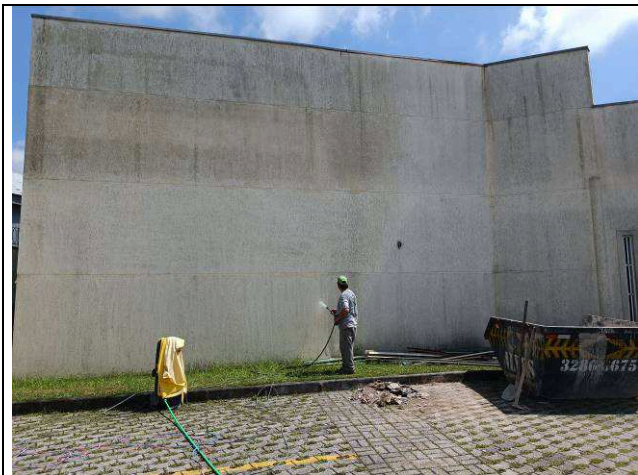
Figura 35: Lavagem das paredes externas.

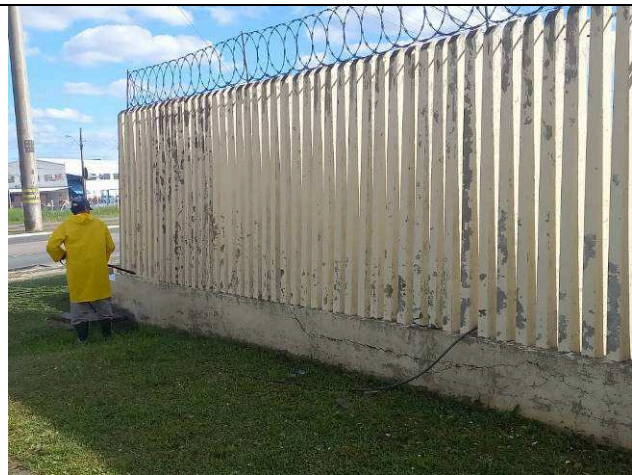
Figura 36: Lavagem dos muros palitos.

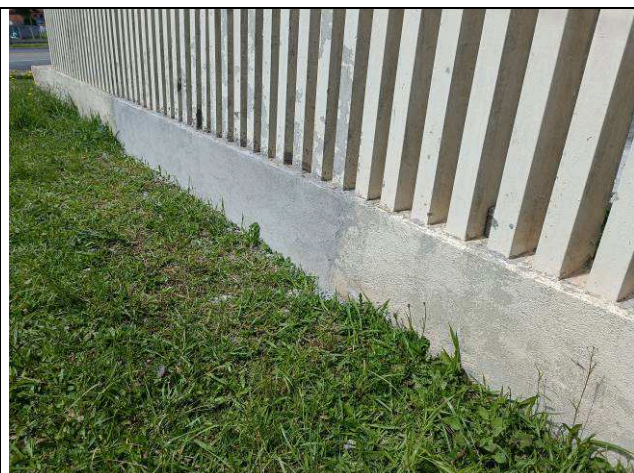
Figura 42: Tratamento fissura do muro.

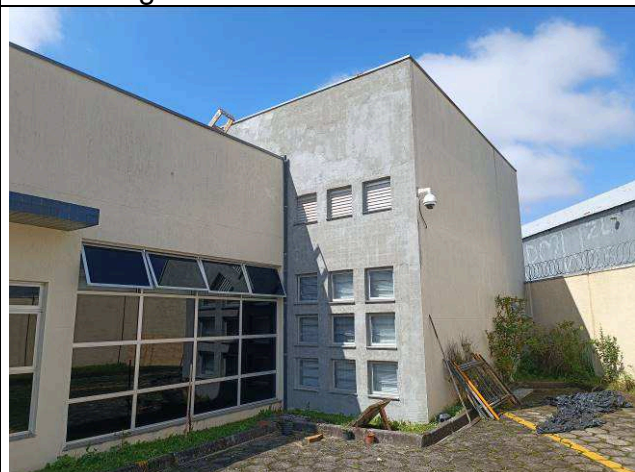
Figura 43: Regularização dos locais onde foram retiradas as pastilhas.

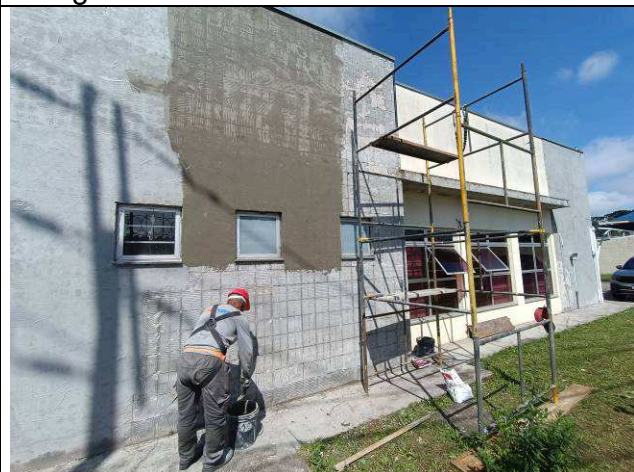
Figura 44: Regularização dos locais onde foram retiradas as pastilhas.

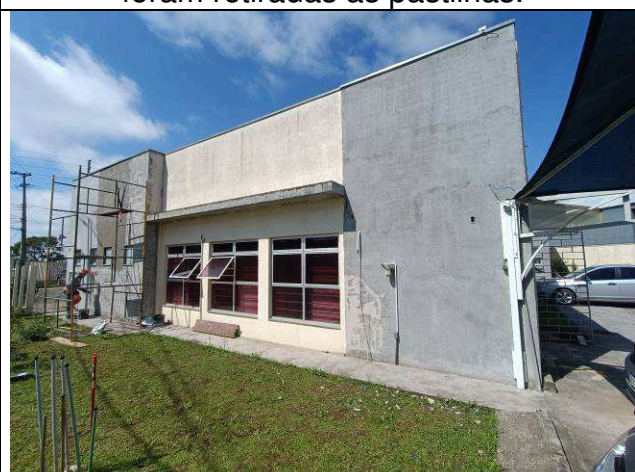
Figura 45: Regularização dos locais onde foram retiradas as pastilhas.

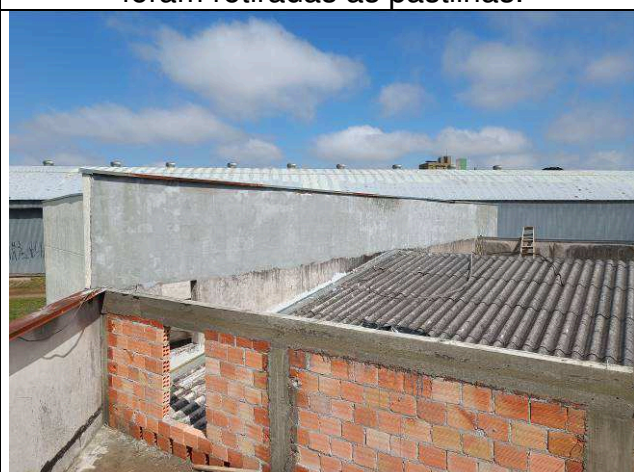
Figura 46: Regularização dos locais onde foram retiradas as pastilhas.

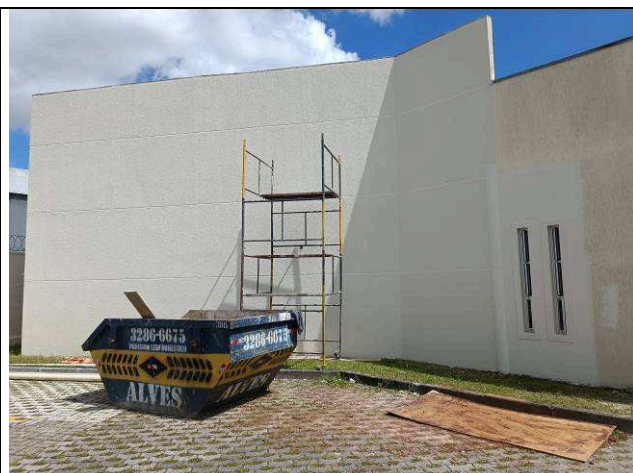
Figura 47: Aplicação de textura nas fachadas.

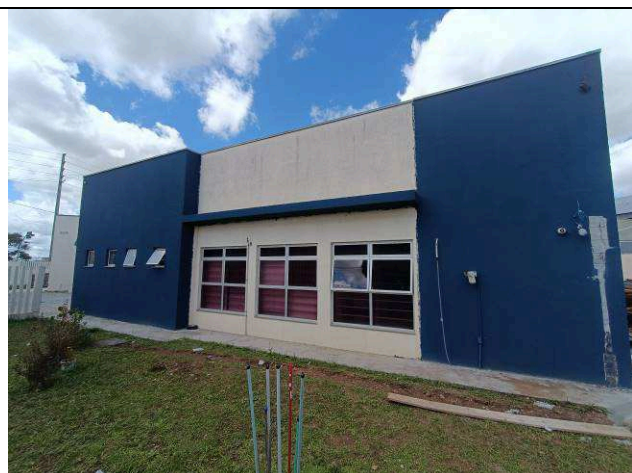
Figura 48: Aplicação de textura nas fachadas.

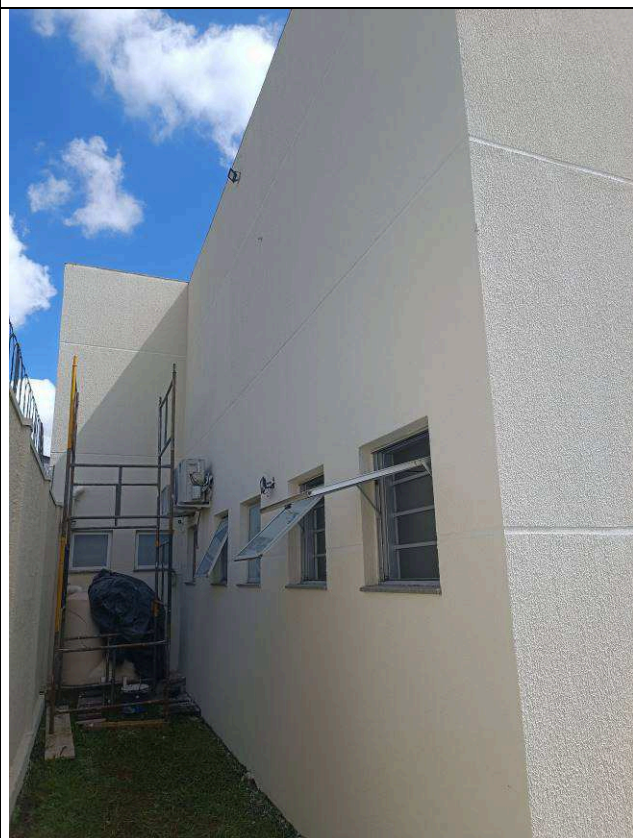
Figura 49: Aplicação de textura nas fachadas.

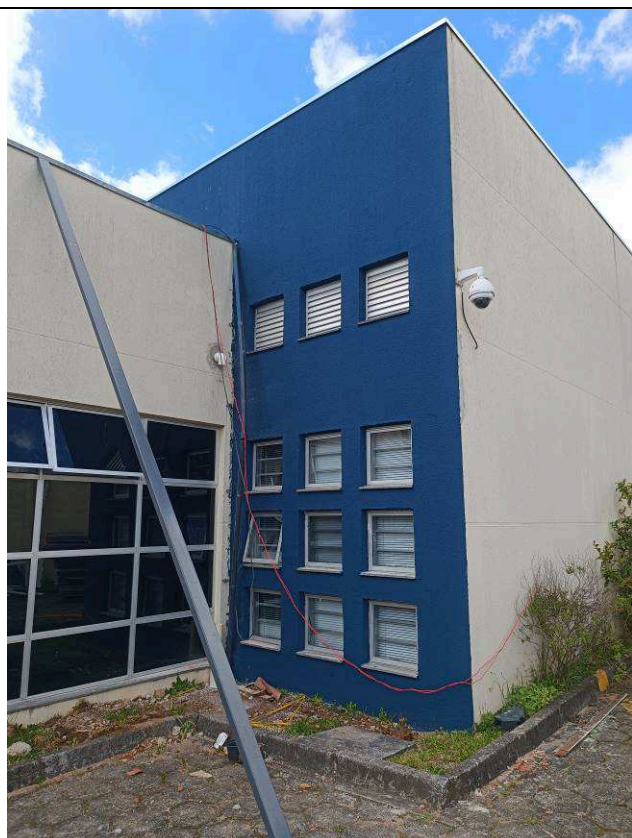
Figura 50: Aplicação de textura nas fachadas.
