RELATÓRIO – 5ª MEDIÇÃO

OBRA: EXECUÇÃO DE REFORMA E AMPLIAÇÃO NO FÓRUM TRABALHISTA DE COLOMBO/PR.

CONTRATADA: C.H. ENGENHARIA CIVIL LTDA.

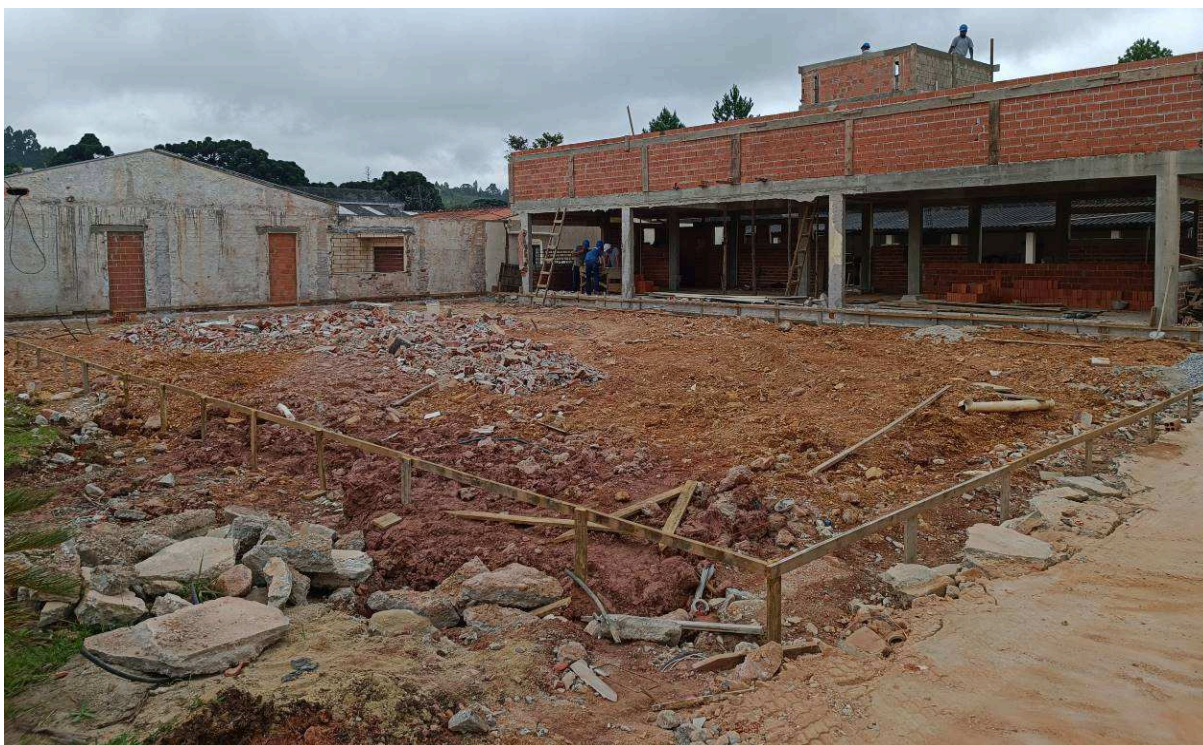
Figura 1 – Vista atual da obra.
