RELATÓRIO FOTOGRÁFICO – 6ª MEDIÇÃO

OBRA: EXECUÇÃO DE REFORMA E AMPLIAÇÃO NO FÓRUM TRABALHISTA DE COLOMBO/PR.

CONTRATADA: C.H. ENGENHARIA CIVIL LTDA.

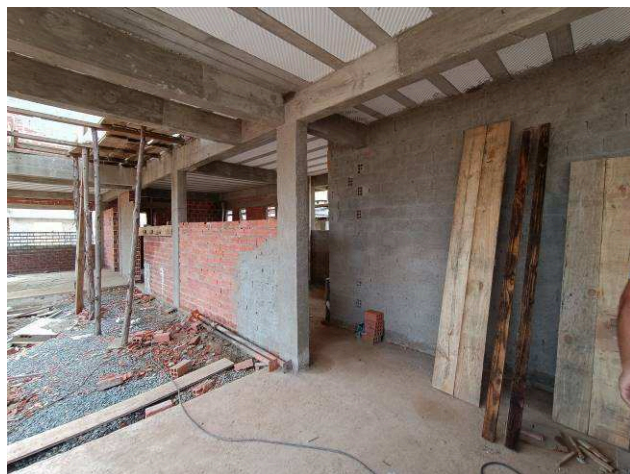
Figura 01: Alvenarias.

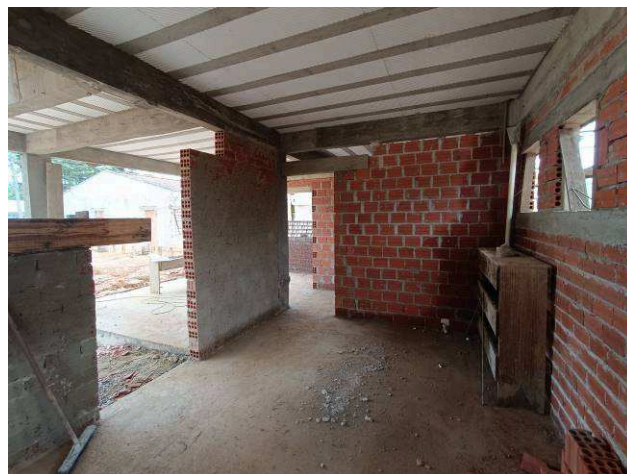
Figura 02: Alvenarias.

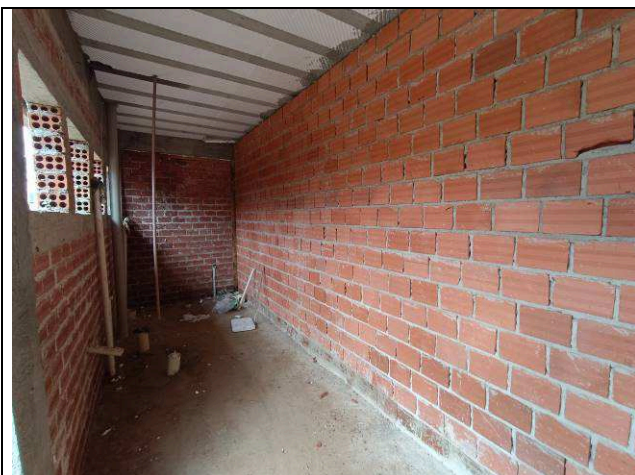
Figura 03: Alvenarias.

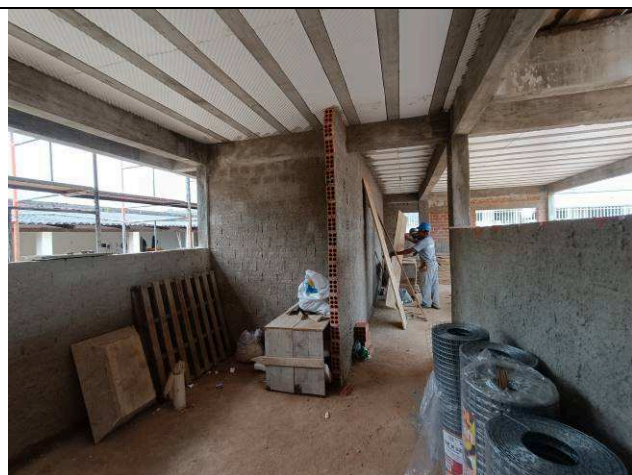
Figura 04: Alvenarias.

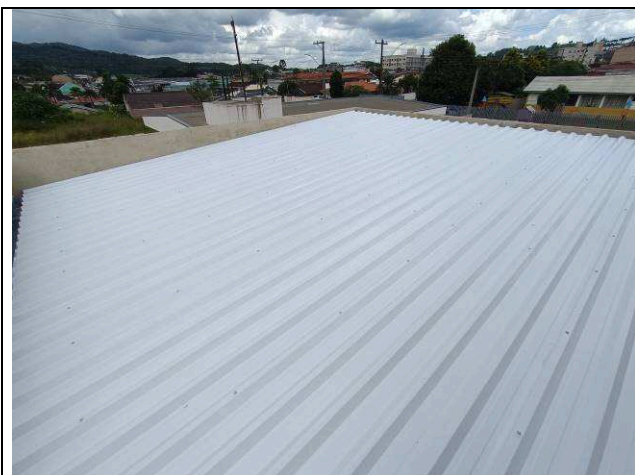
Figura 05: Telhas de cobertura.

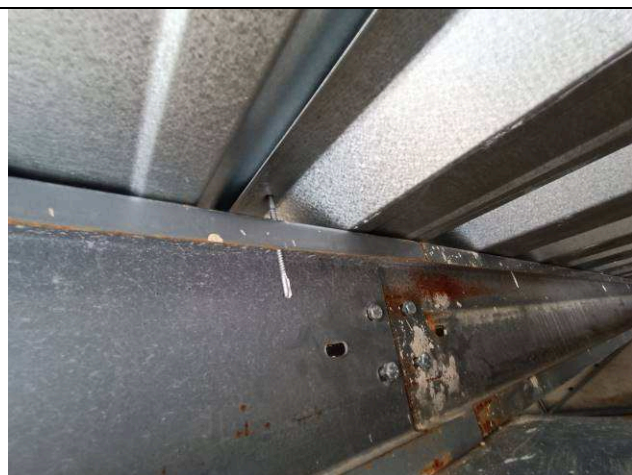
Figura 06: Telhas de cobertura.

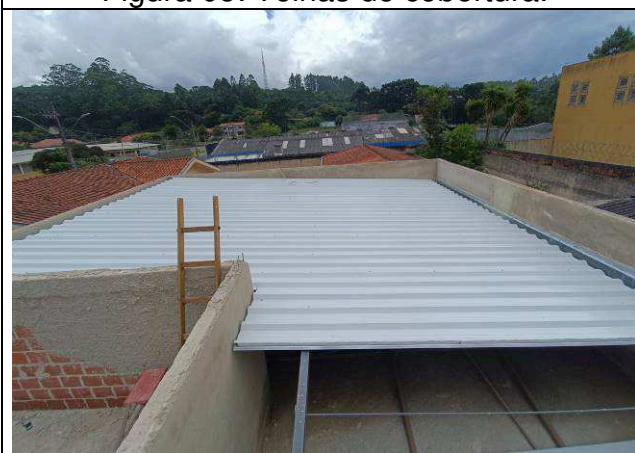
Figura 07: Telhas de cobertura.

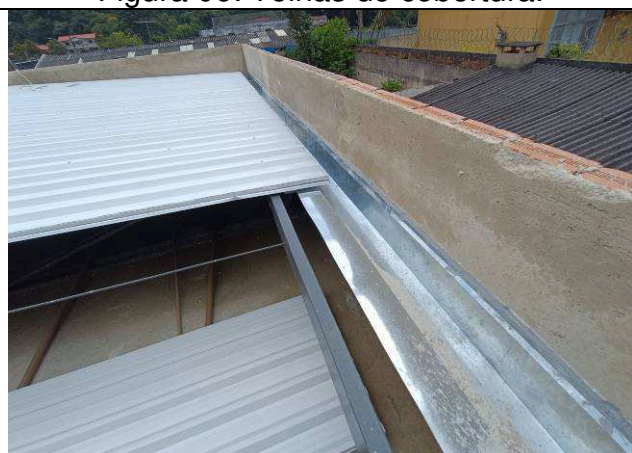
Figura 08: Telhas de cobertura.

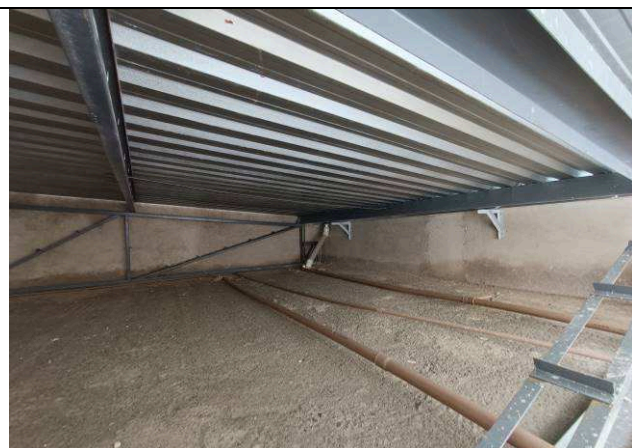
Figura 09: Telhas de cobertura e tubulações de água fria.

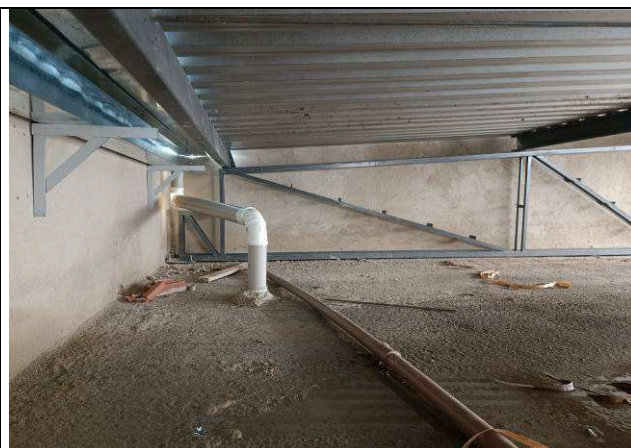
Figura 10: Telhas de cobertura e tubulações de água fria.

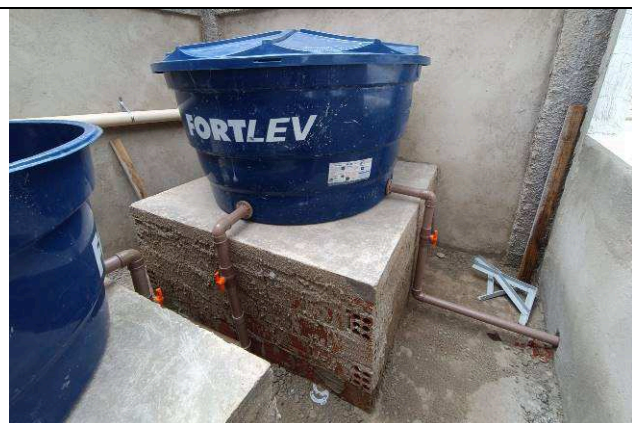
Figura 11: Reservatório de água potável, registros e tubulações de distribuição.

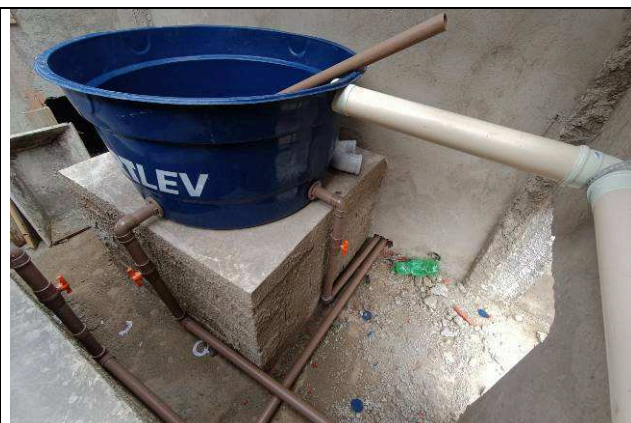
Figura 12: Reservatório de água pluvial, registros e tubulações de distribuição.

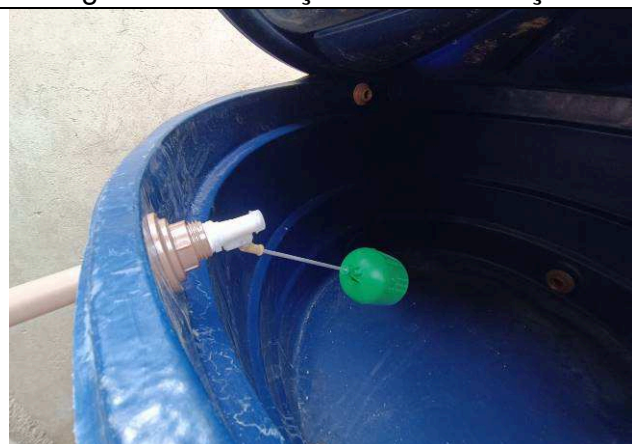
Figura 13: Boia da entrada de água fria.

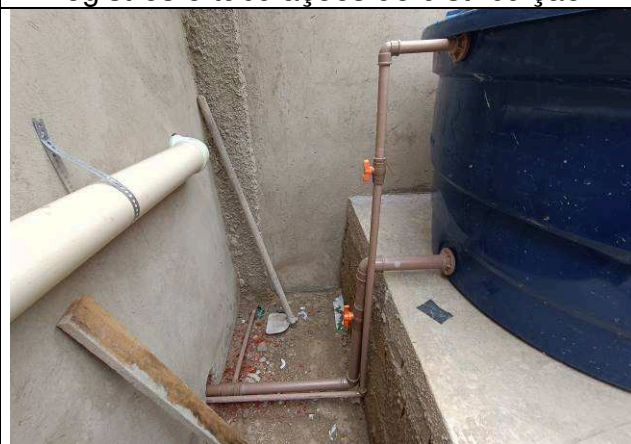
Figura 14: Tubulação de alimentação.

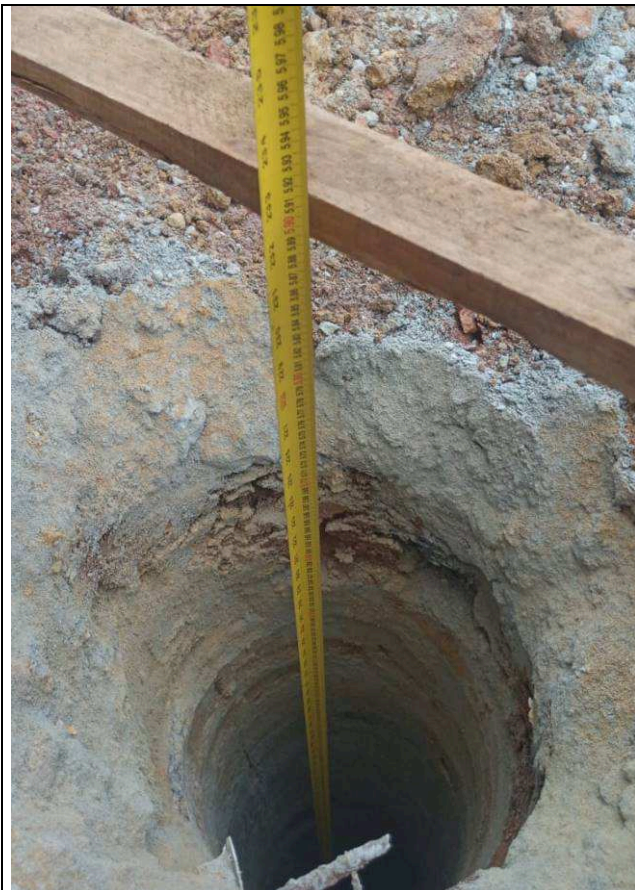
Figura 15: Perfuração das estacas.

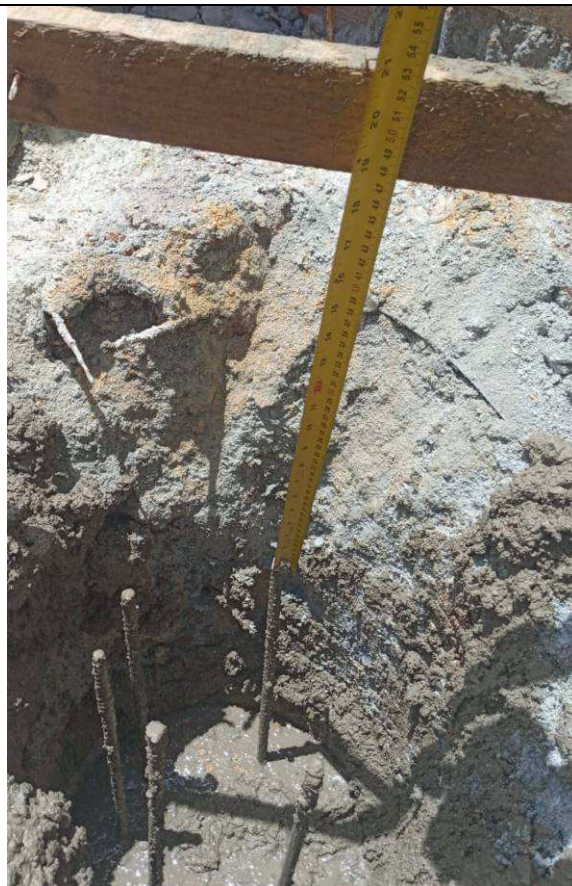
Figura 16: Concretagem das estacas.

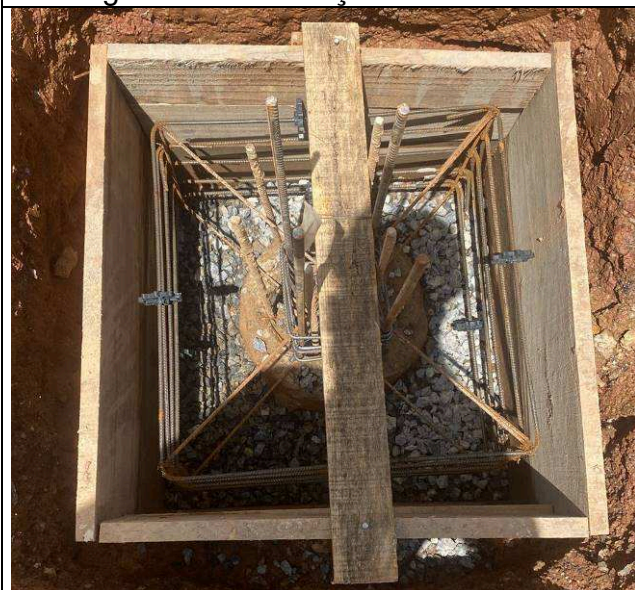
Figura 17: Blocos de fundação.

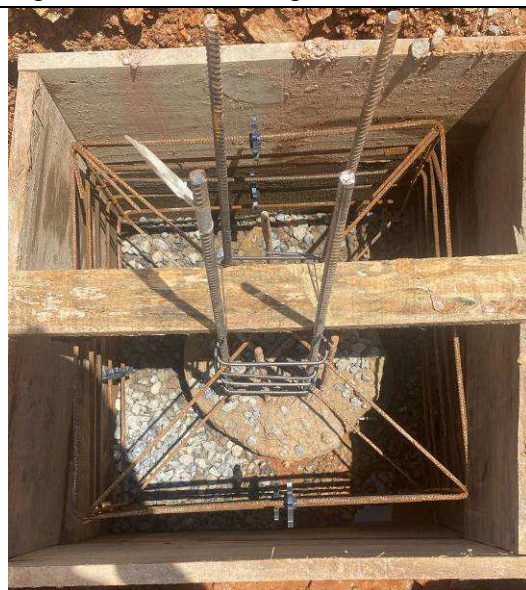
Figura 18: Blocos de fundação.

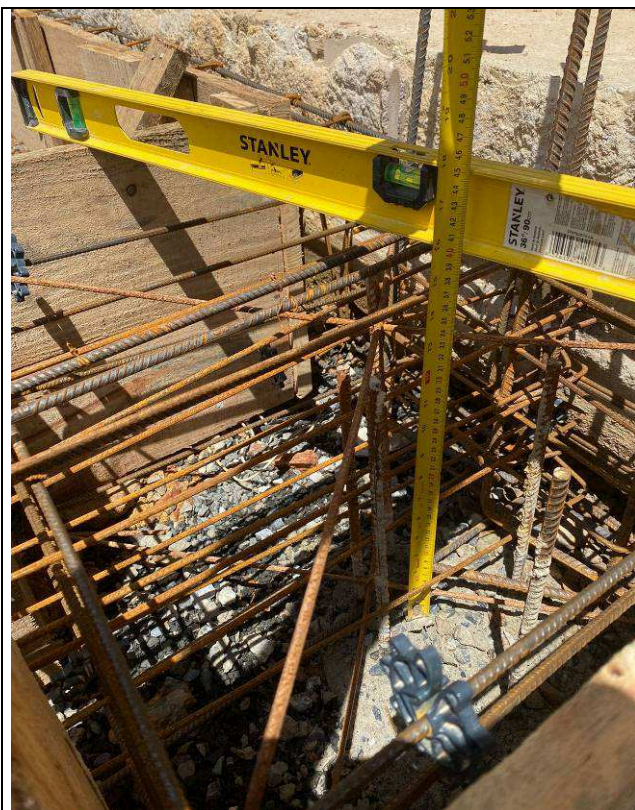
Figura 19: Blocos de fundação.

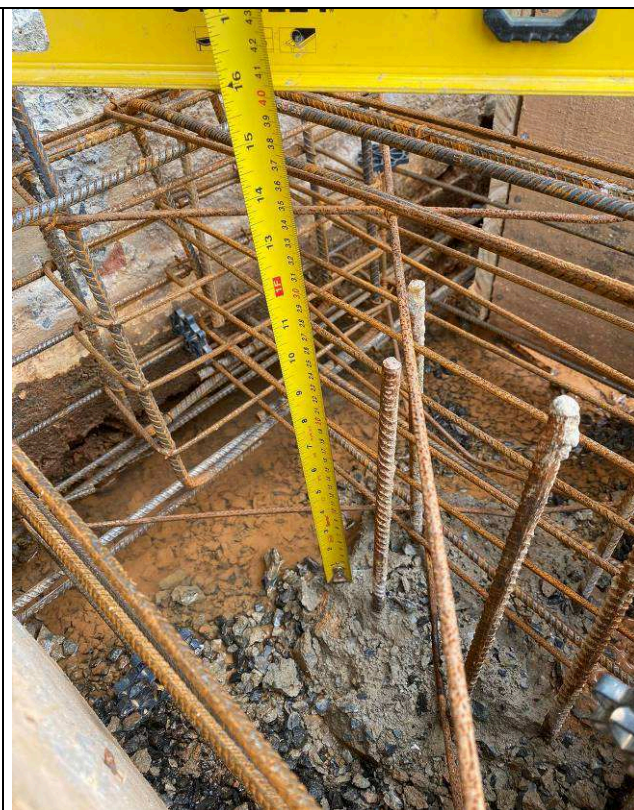
Figura 20: Blocos de fundação.

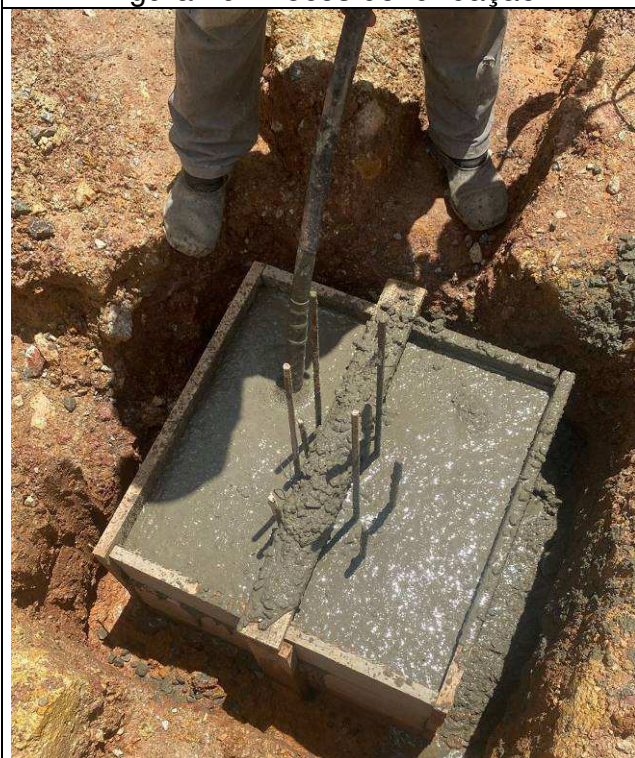
Figura 21: Blocos de fundação.

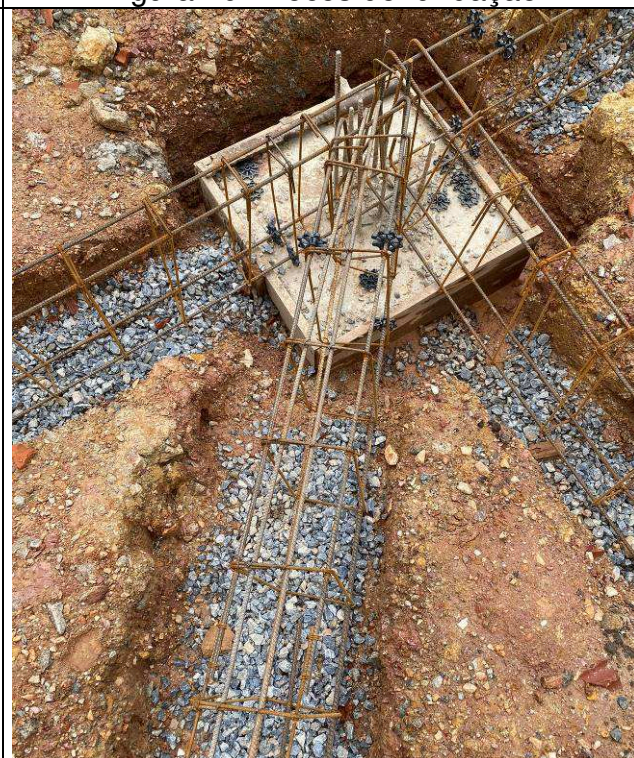
Figura 22: Vigas de baldrame.

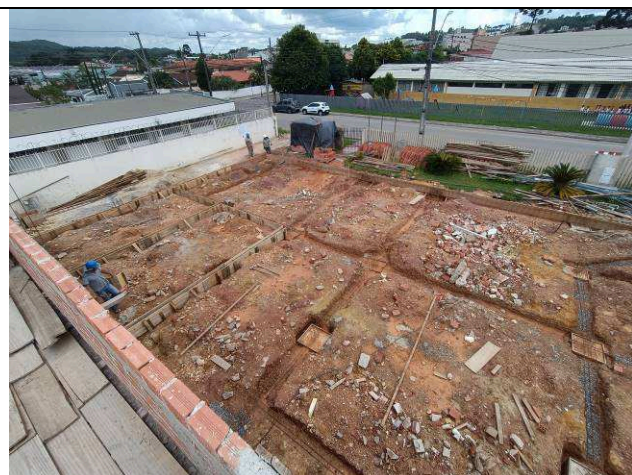
Figura 23: Vigas de baldrame - montagem.

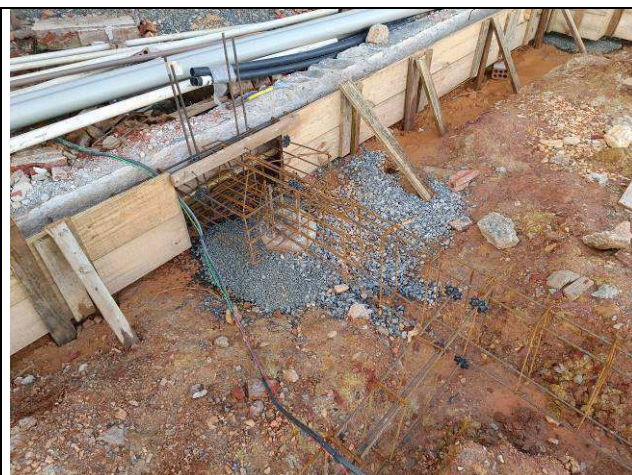
Figura 24: Vigas de baldrame - montagem.

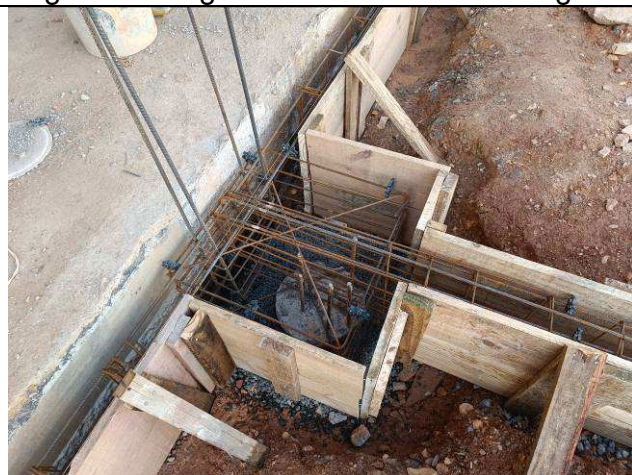
Figura 25: Vigas de baldrame.

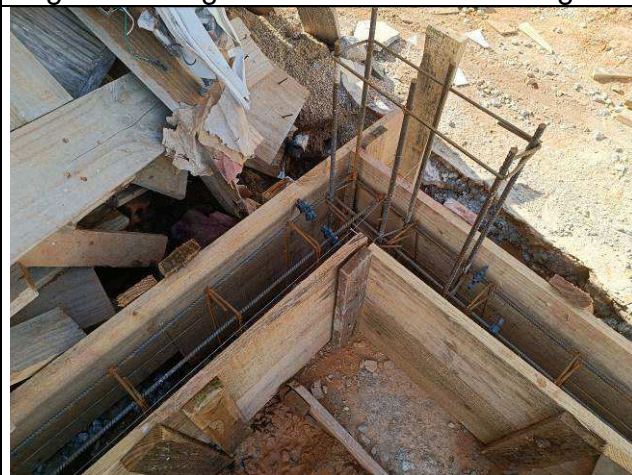
Figura 26: Vigas de baldrame.

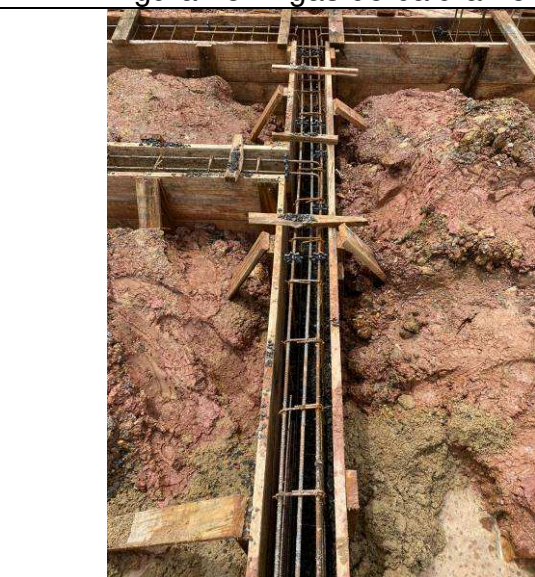
Figura 27: Vigas de baldrame.

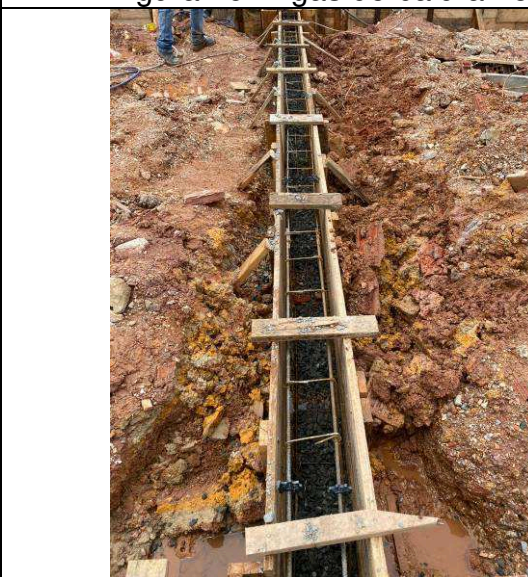
Figura 28: Vigas de baldrame.

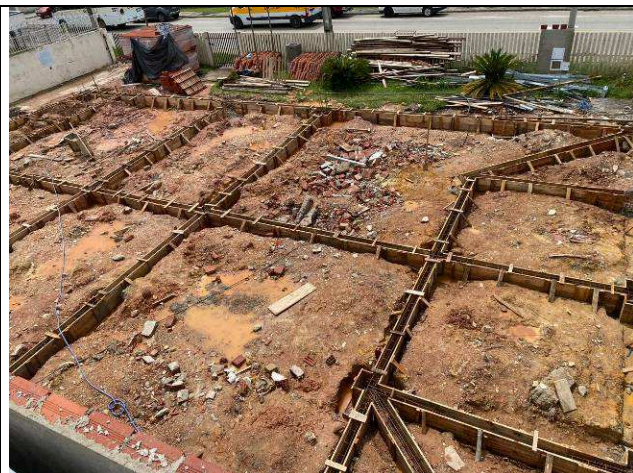
Figura 29: Vigas de baldrame montadas.

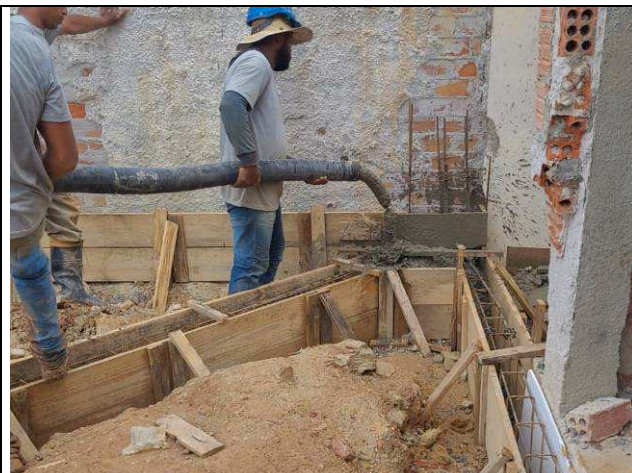
Figura 30: Vigas de baldrame concretagem.

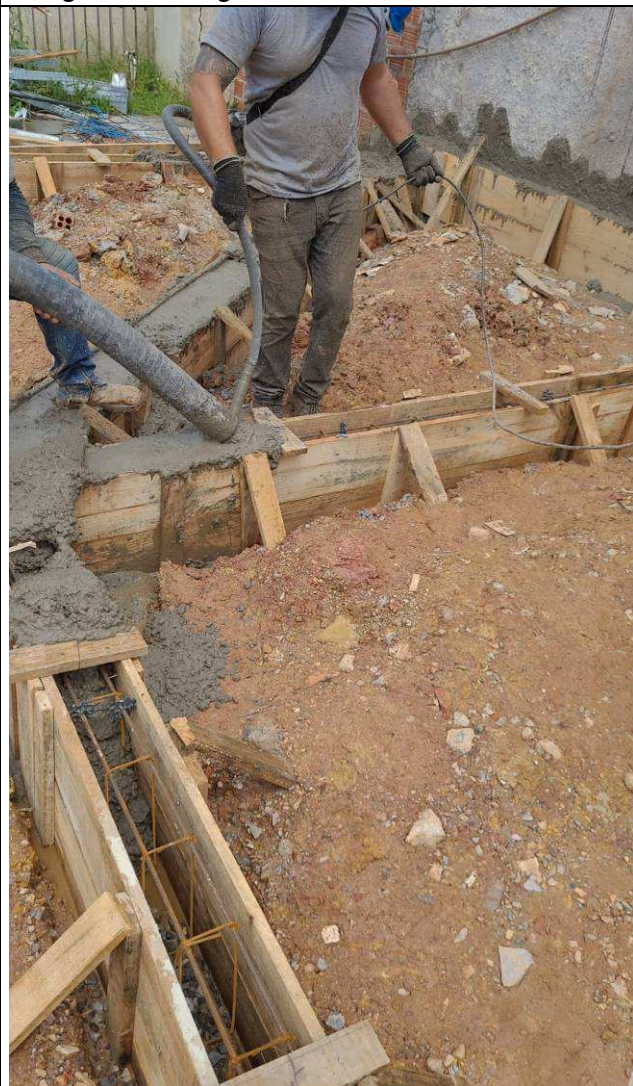
Figura 31: Vigas de baldrame concretagem.

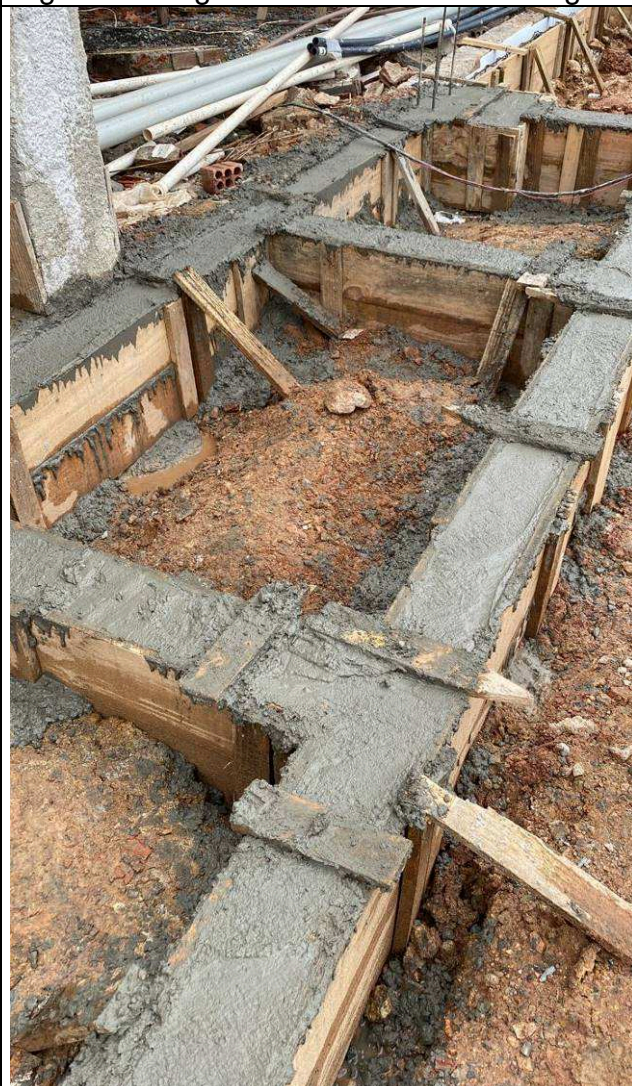
Figura 32: Vigas de baldrame concretadas.

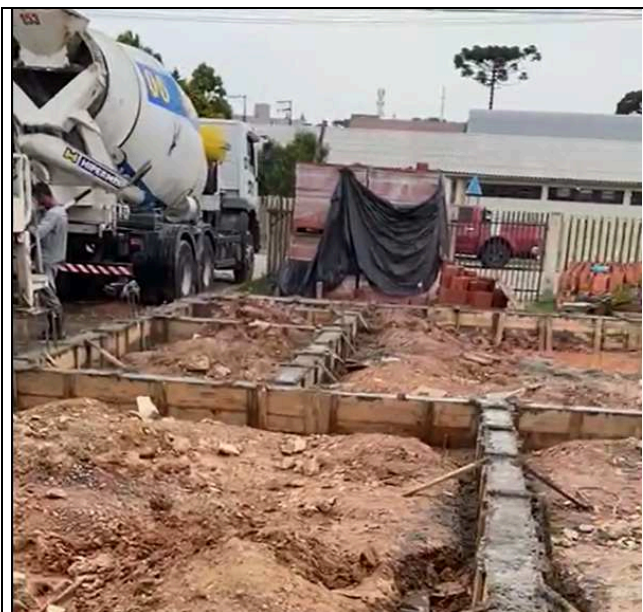
Figura 33: Vigas de baldrame concretadas.

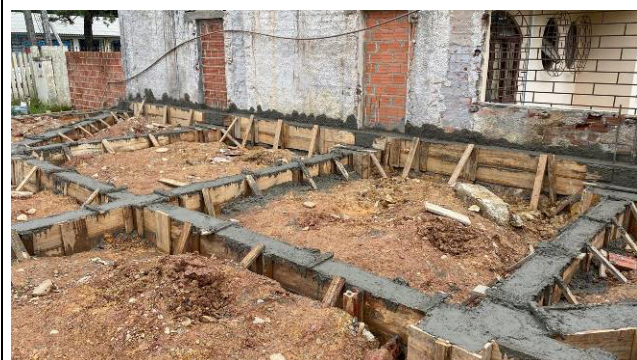
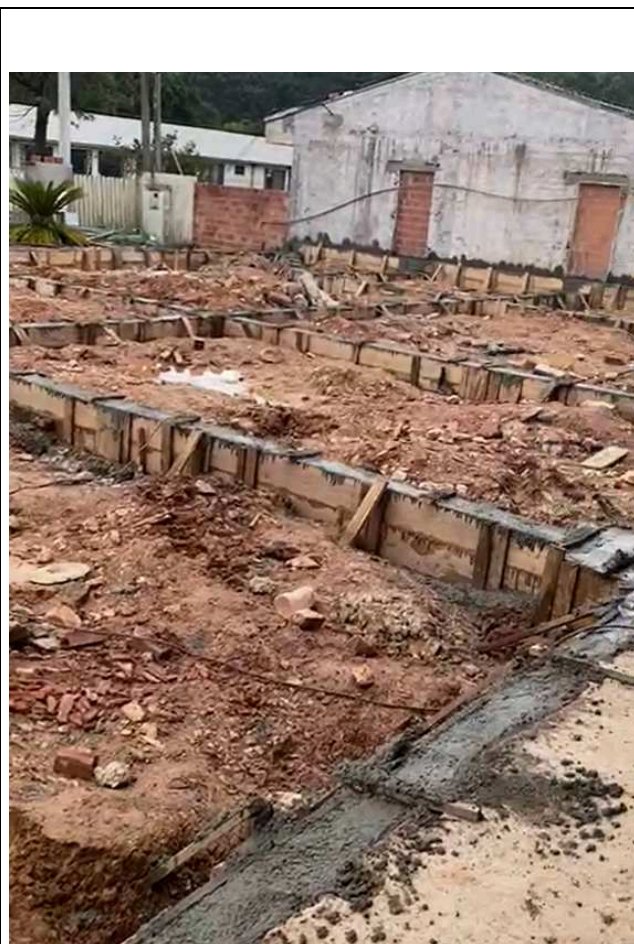
Figura 34: Vigas de baldrame.
