## RELATÓRIO FOTOGRÁFICO – 2ª MEDIÇÃO

**OBRA: SUBSTITUIÇÃO DA COBERTURA, CLIMATIZAÇÃO, PINTURA EXTERNA, ADEQUAÇÕES DE SUSTENTABILIDADE, ADEQUAÇÕES DE ACESSIBILIDADE E SERVIÇOS COMPLEMENTARES NA VARA DO TRABALHO DE CAMBÉ.**

**CONTRATADA: LITHIUM CONSTRUÇÕES E SERVIÇOS LTDA.**

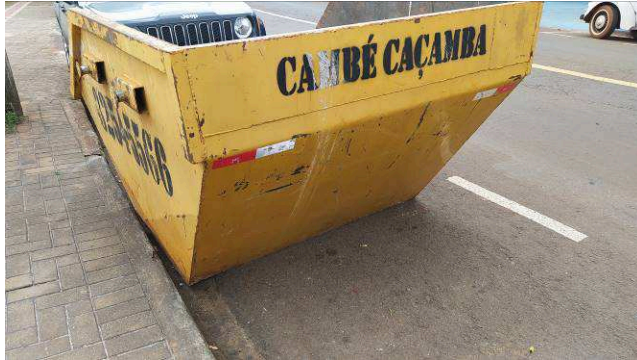
Figura 01C: Caçamba para entulho

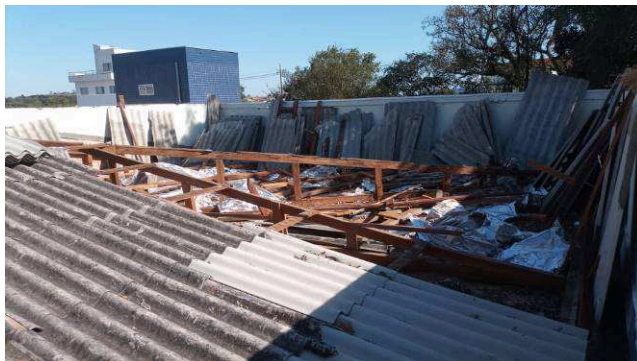
Figura 02C: Demolição e remoção das telhas de fibrocimento da cobertura

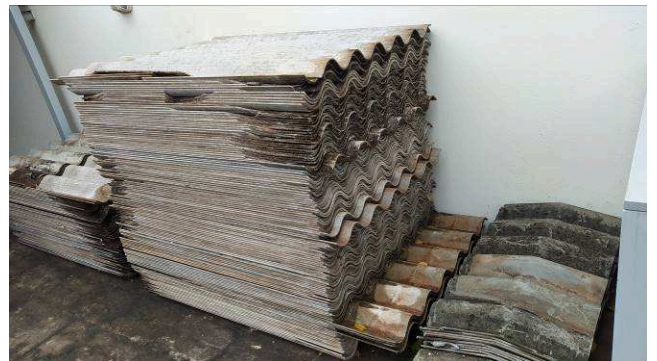
Figura 03C: Telhas removidas e armazenadas

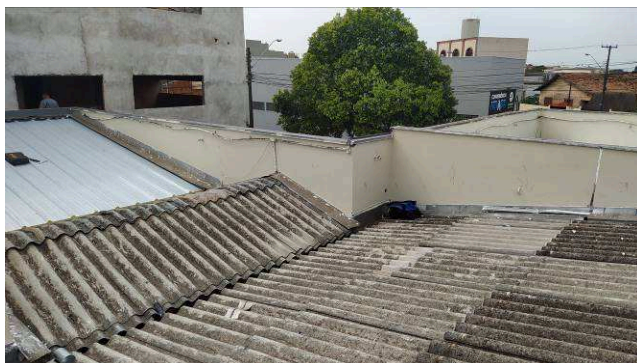
Figura 04C: Remoção da cerca elétrica no perímetro das platibandas

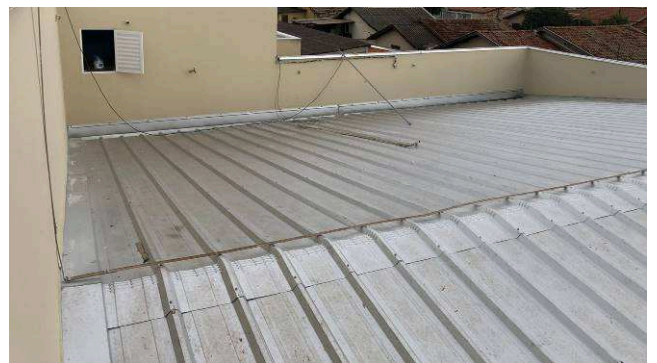
Figura 05C: Cobertura metálica termoacústica – Região sobre a secretaria

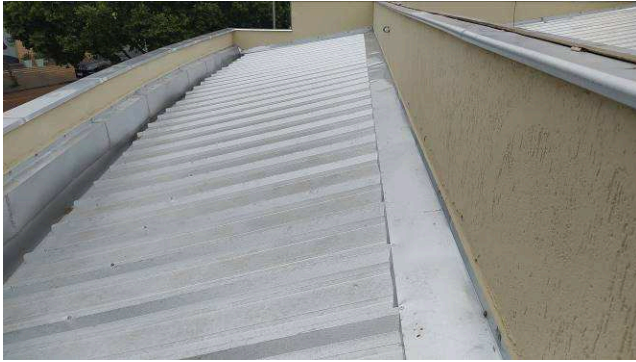
Figura 06C: Cobertura metálica termoacústica – Região sobre o hall de entrada

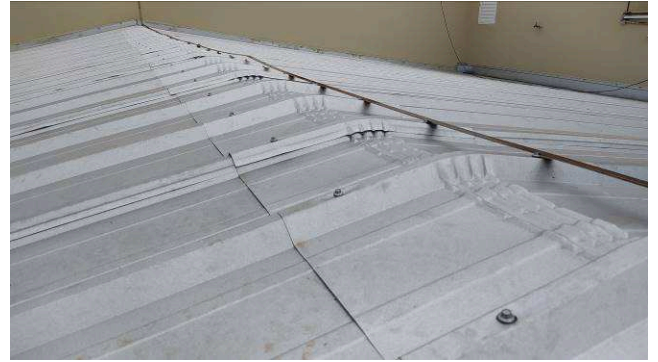
Figura 07C: Cobertura metálica termoacústica – Detalhe das goivas

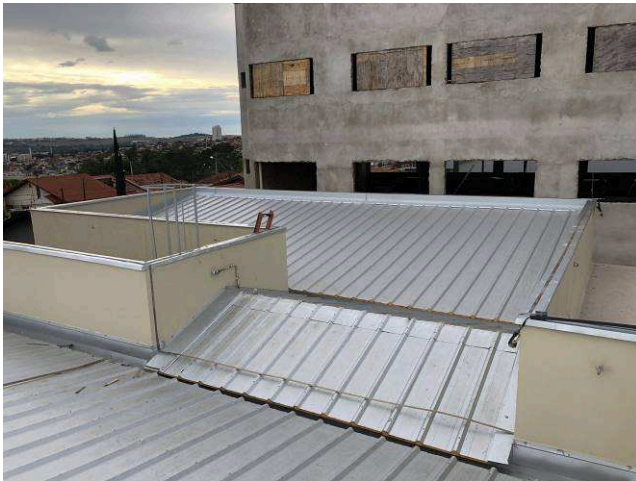
Figura 08C: Cobertura metálica termoacústica – Arquivo e copa

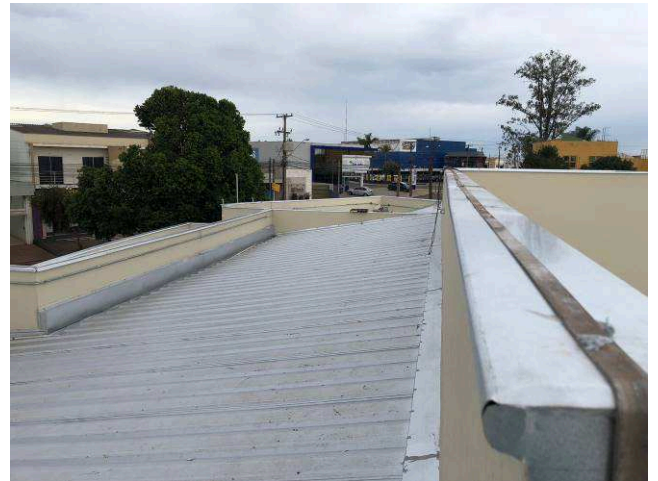
Figura 09C: Detalhe de rufos, contrarrufos e chapins

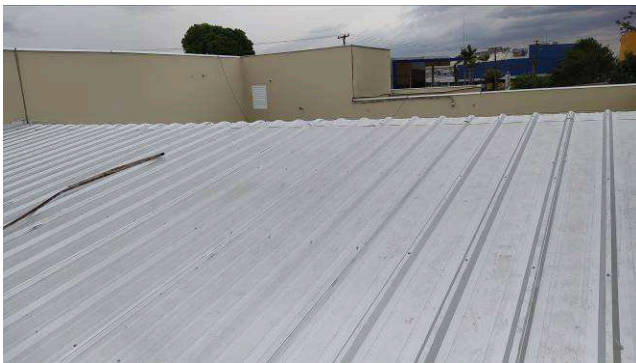
Figura 10C: Detalhe da linearidade do assentamento das telhas e goivas

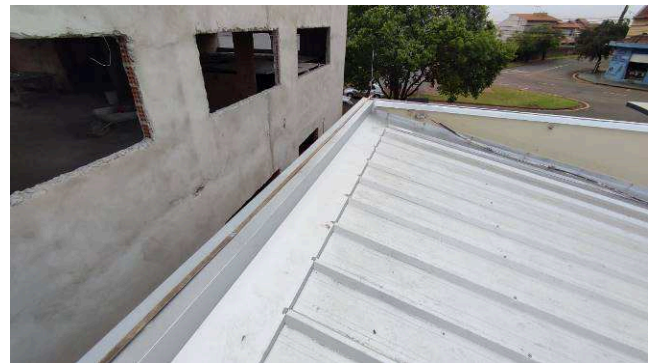
Figura 11C: Rufos instalados na região do arquivo

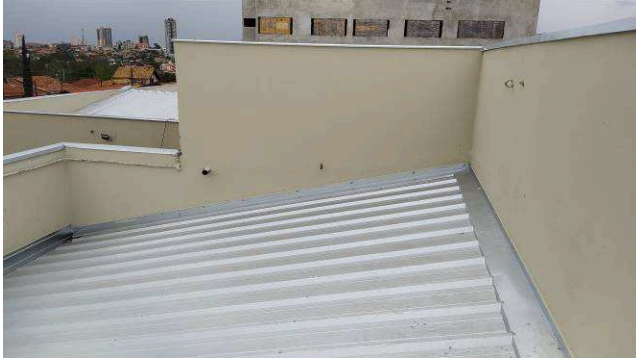
Figura 12C: Rufos instalados na região da OAB

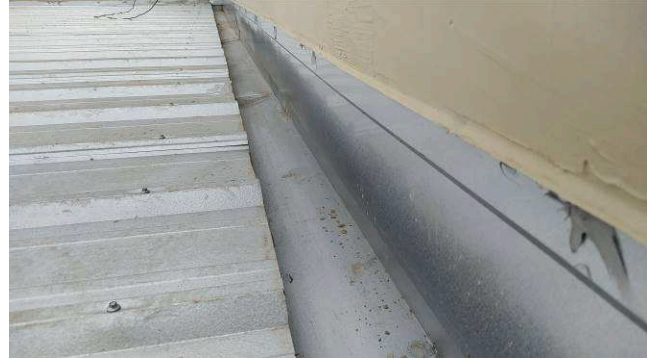
Figura 13C: Detalhe de calha instalada na região da sala de audiência 1 e conciliação

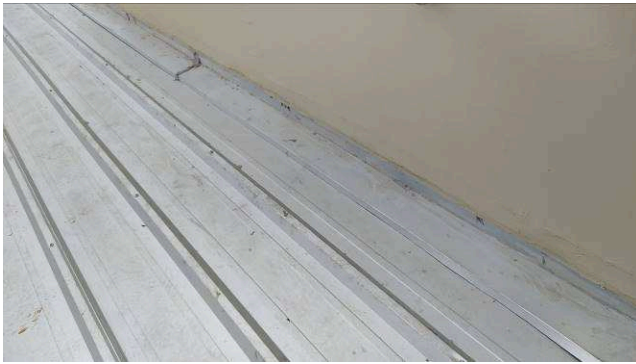
Figura 14C: Detalhe de rufo instalado na região do arquivo

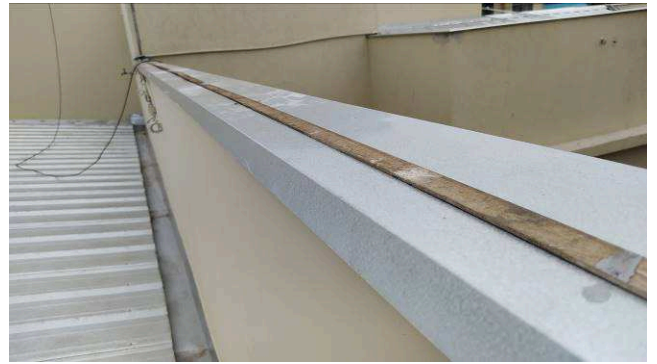
Figura 15C: Detalhe de chapim instalado sobre platibanda da secretaria

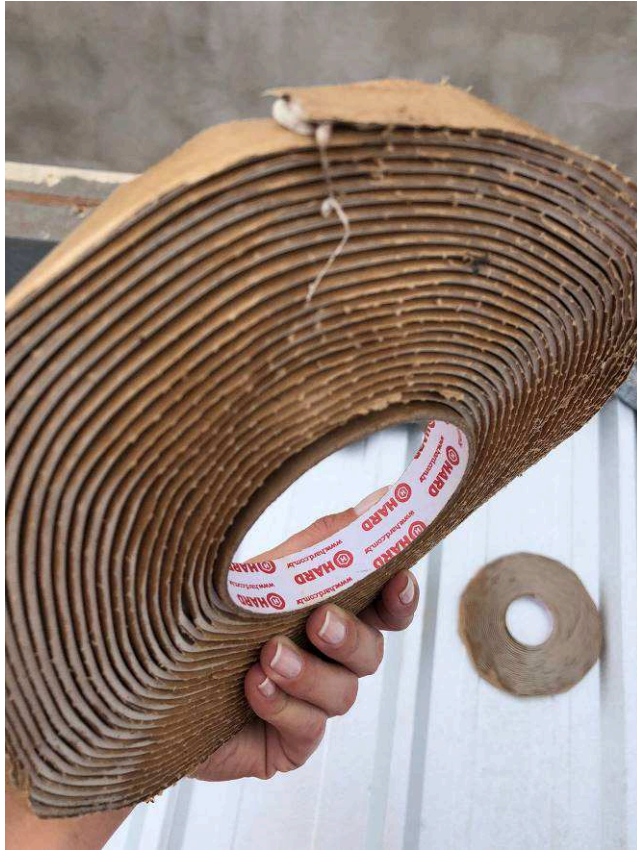
Figura 16C: Fita butílica utilizada na vedação das sobreposições entre telhas

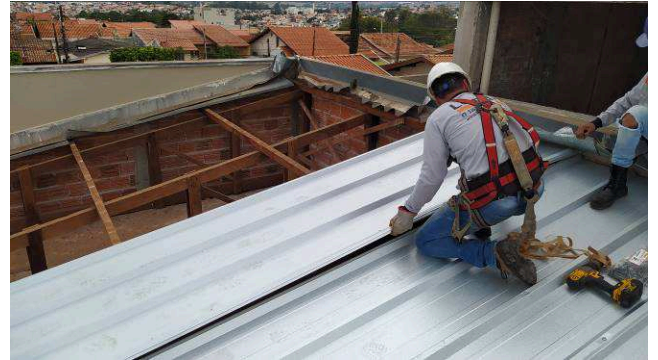
Figura 17C: Trabalhador realizando a sobreposição longitudinal de telhas, na cobertura do arquivo

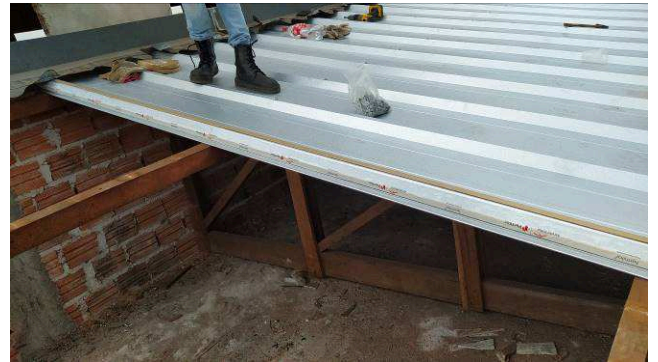
Figura 18C: Aplicação da fita butílica em local, antes da sobreposição de telhas

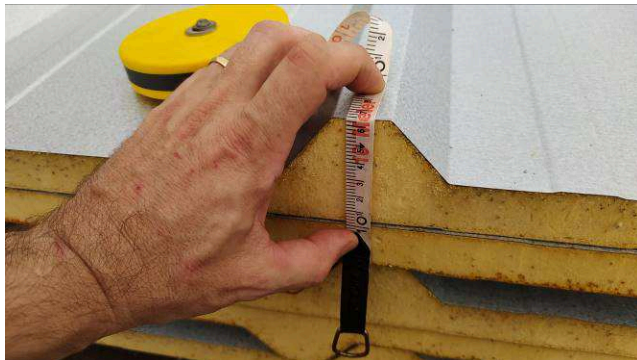
Figura 19C: Aferição da altura total da telha

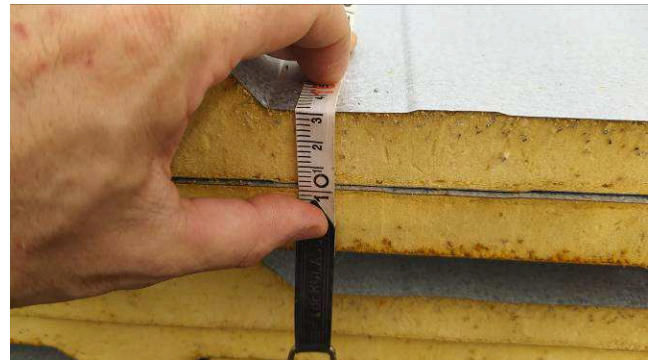
Figura 20C: Aferição da camada de preenchimento com PIR

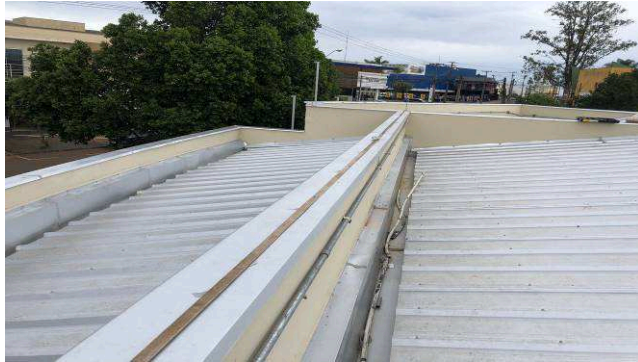
Figura 01E: SPDA reinstalado

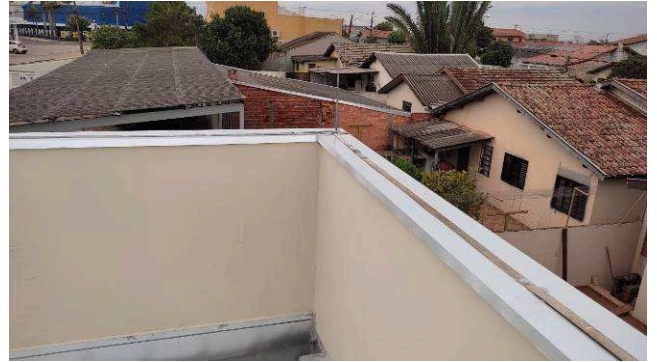
Figura 02E: SPDA reinstalado

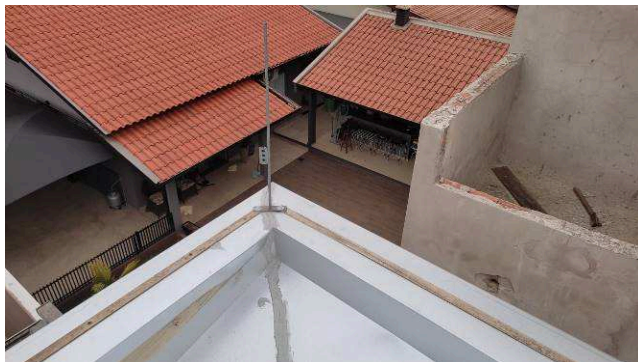
Figura 03E: SPDA reinstalado

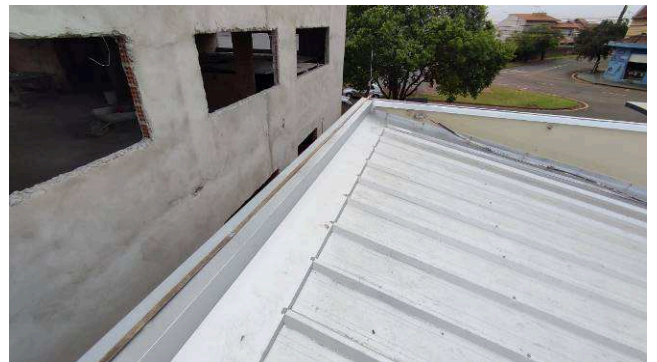
Figura 04E: SPDA reinstalado

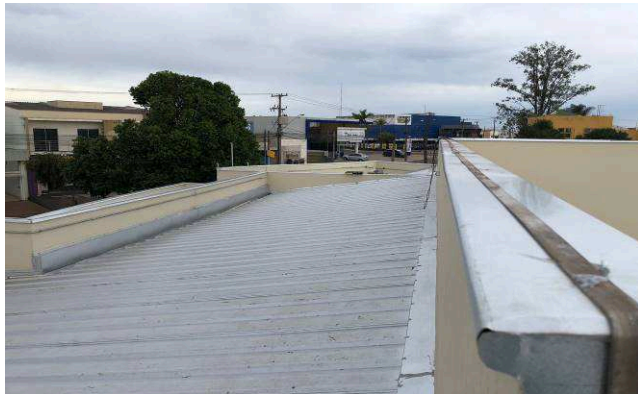
Figura 05E: SPDA reinstalado

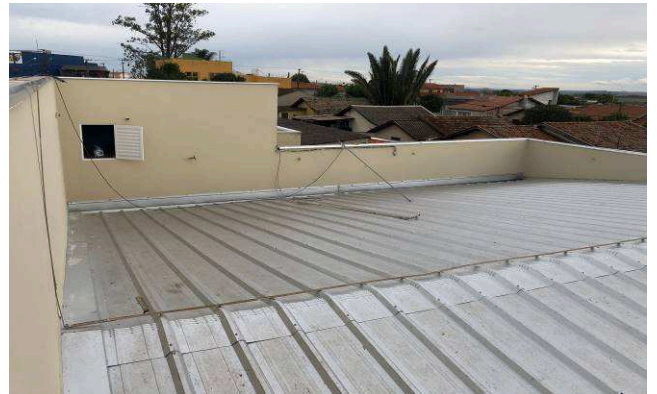
Figura 06E: SPDA reinstalado

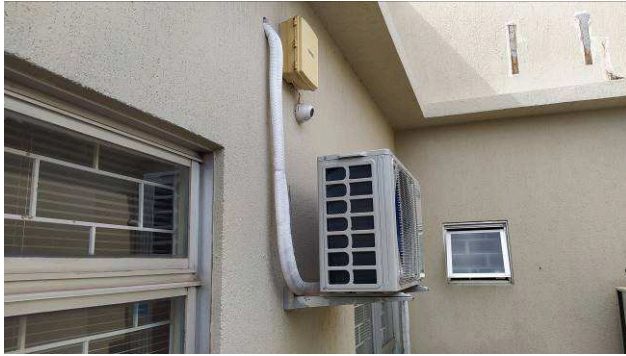
Figura 21C: Reposicionamento de condensadora do gabinete do juiz auxiliar, com linha frigorífica nova

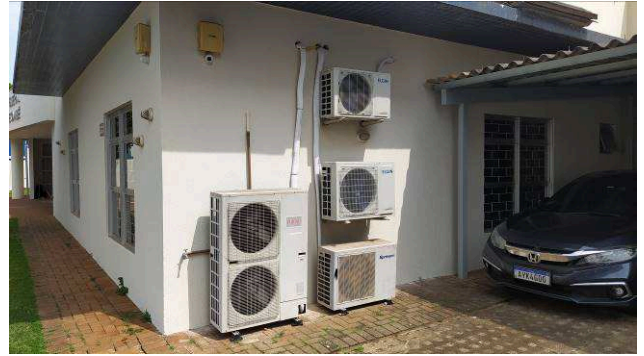
Figura 22C: Reposicionamento de condensadoras do gabinete do juiz titular, da sala de conciliação, do balcão de atendimento e da sala de audiência 1, todas com linha frigorífica nova

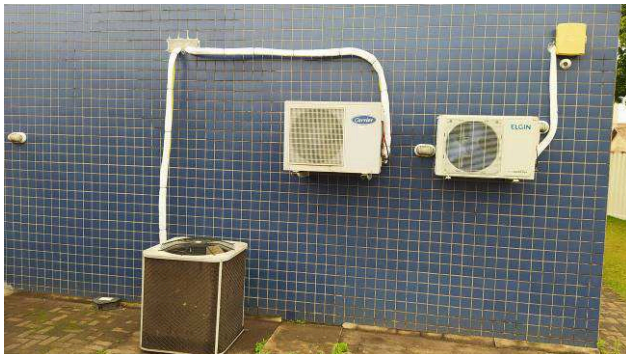
Figura 23C: Reposicionamento das condensadoras do PAB, do hall de espera e da sala dos oficiais

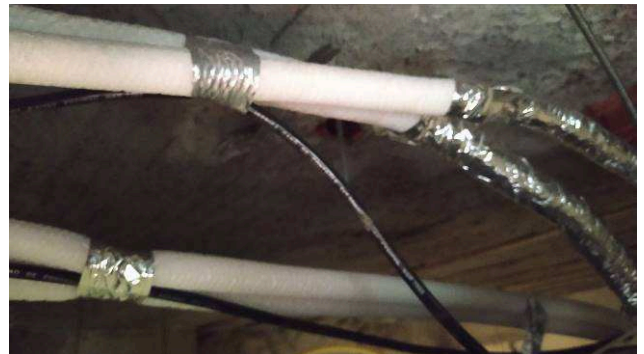
Figura 24C: Detalhe das linhas frigoríficas e dos cabos elétricos de acionamento dos condicionadores instalados no hall de espera e sala de conciliação

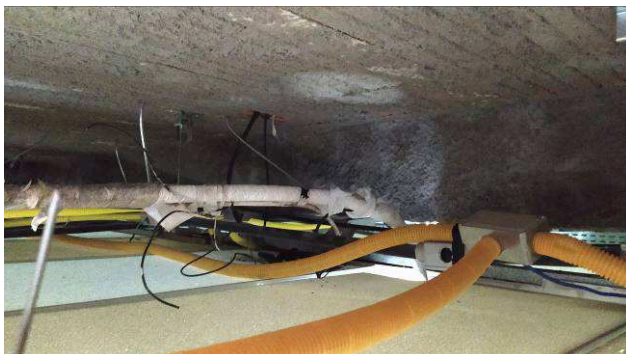
Figura 25C: Detalhe da linha frigorífica e dos cabos elétricos de acionamento do condicionador instalado na sala de audiência 1

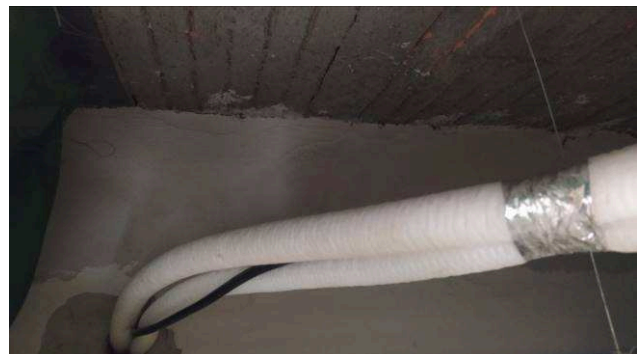
Figura 26C: Detalhe da linha frigorífica e dos cabos elétricos de acionamento do condicionador instalado no balcão de atendimento

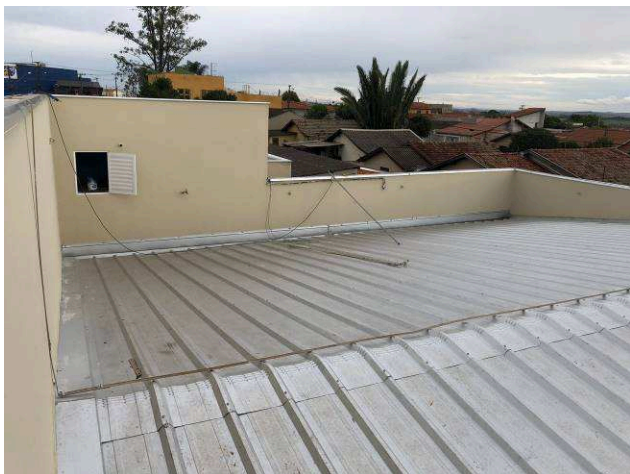
Figura 27C: Eliminação das tubulações existentes nas platibandas e fechamento dos orifícios

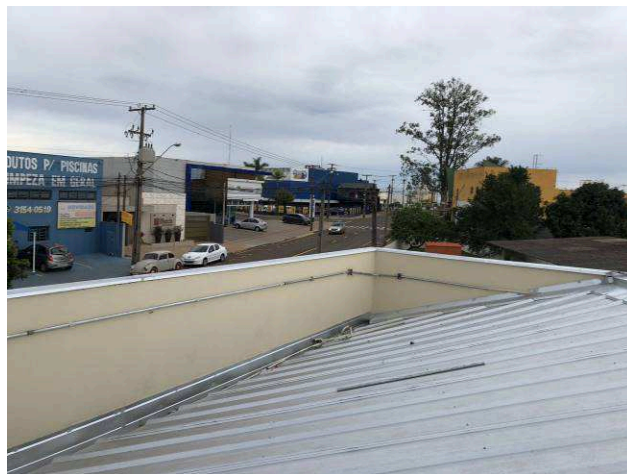
Figura 28C: Eliminação das tubulações existentes nas platibandas e fechamento dos orifícios

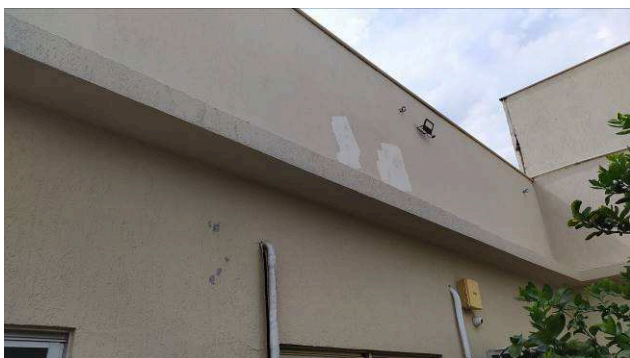
Figura 29C: Eliminação das tubulações existentes nas platibandas e fechamento dos orifícios

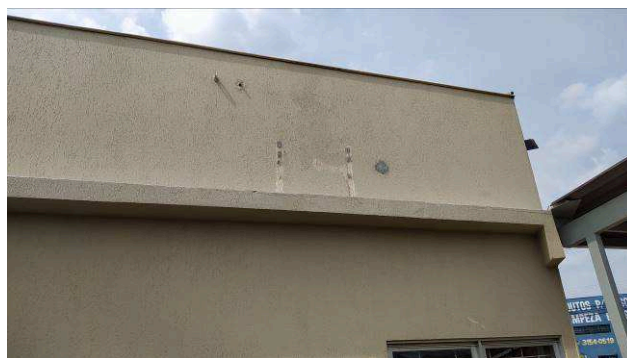
Figura 30C: Eliminação das tubulações existentes nas platibandas e fechamento dos orifícios

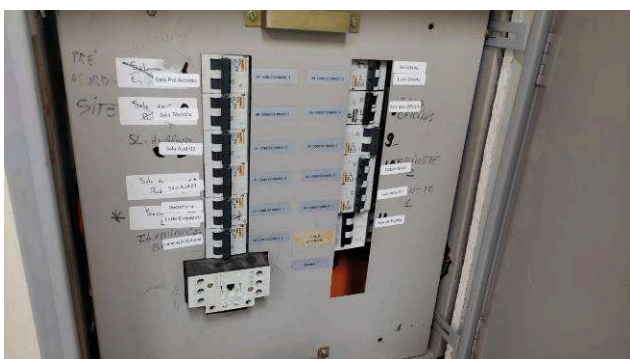
Figura 07E: Alimentação condicionadores de ar

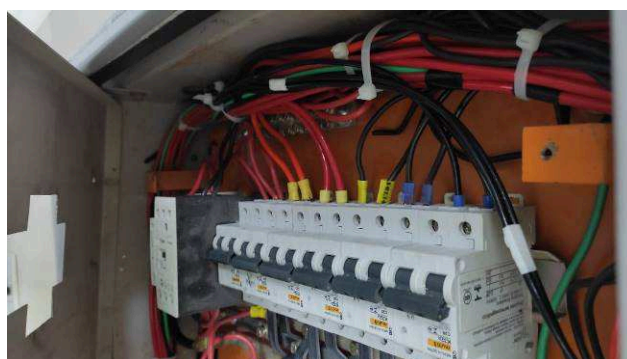
Figura 08E: Alimentação condicionadores de ar

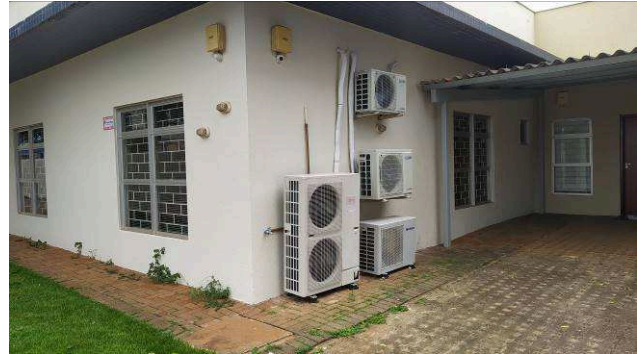
Figura 10E: Alimentação condicionadores de ar

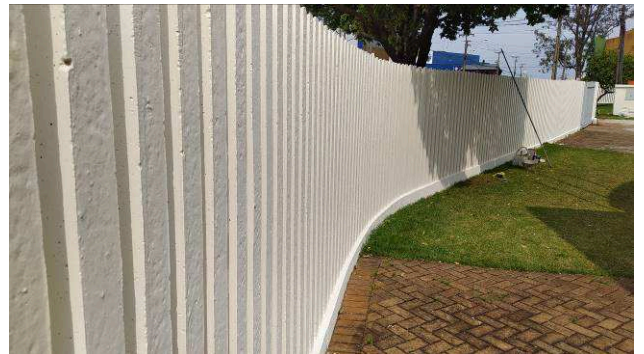
Figura 32C: Pintura dos muros palito

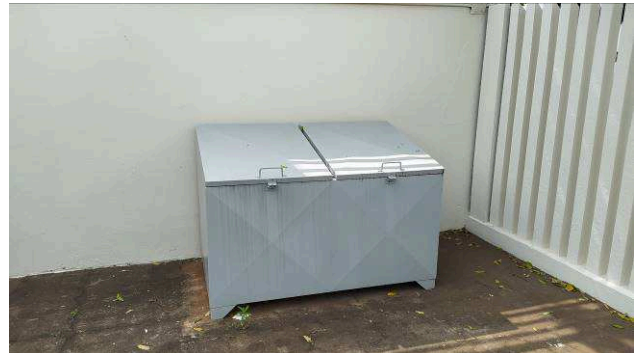
Figura 34C: Pintura do container de recicláveis

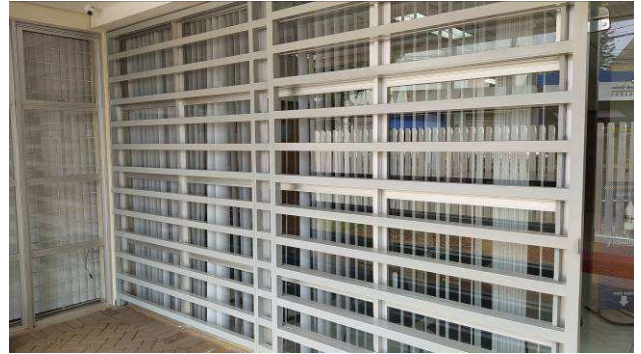
Figura 36C: Pintura dos gradis das esquadrias frontais, na entrada principal

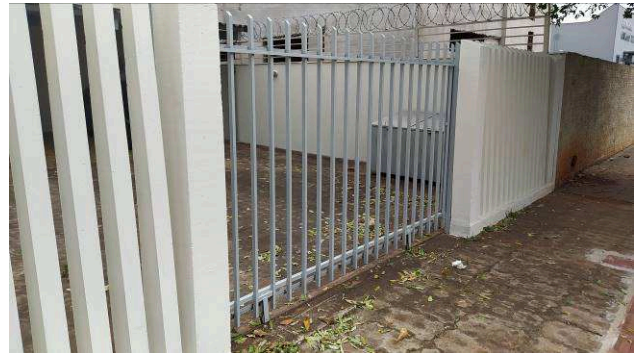
Figura 38C: Pintura do portão do estacionamento direito

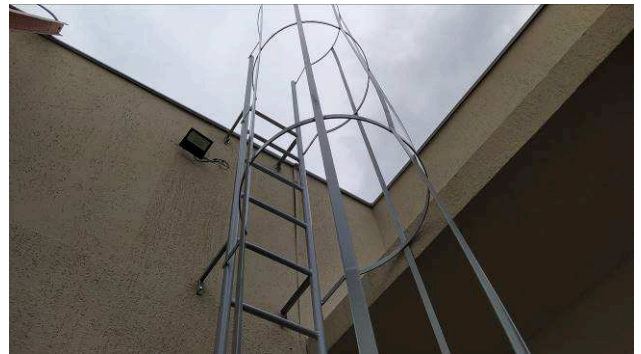
Figura 40C: Pintura da escada marinheiro

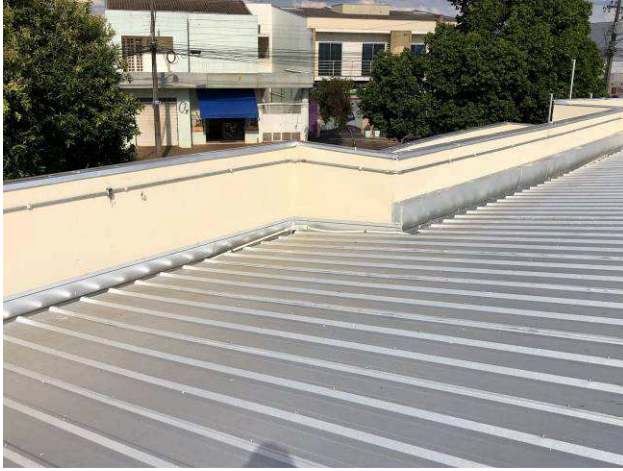
Figura 41C: Pintura das faces internas das platibandas, após aplicação de massa acrílica e lixamento – Hall público

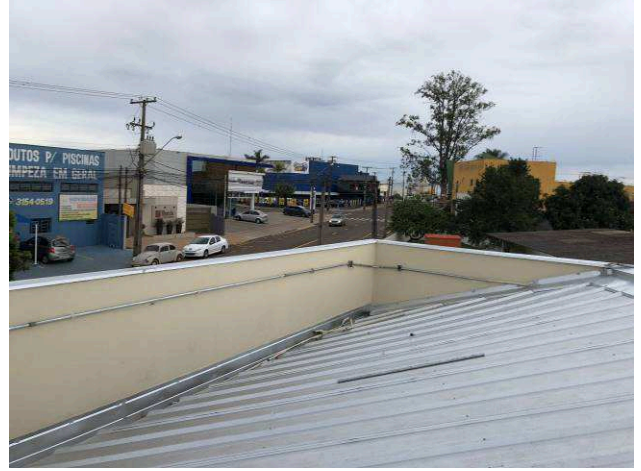
Figura 42C: Pintura das faces internas das platibandas, após aplicação de massa acrílica e lixamento – Sala dos oficiais

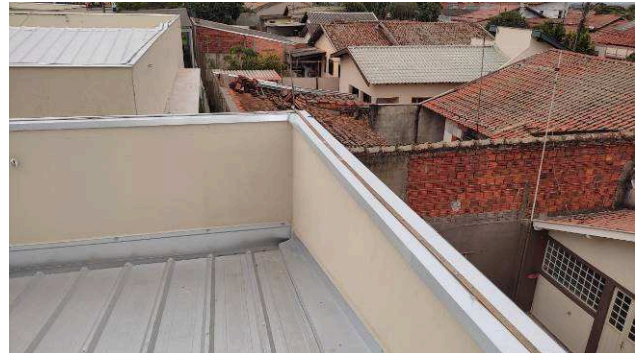
Figura 44C: Pintura das faces internas das platibandas, após aplicação de massa acrílica e lixamento - Secretaria

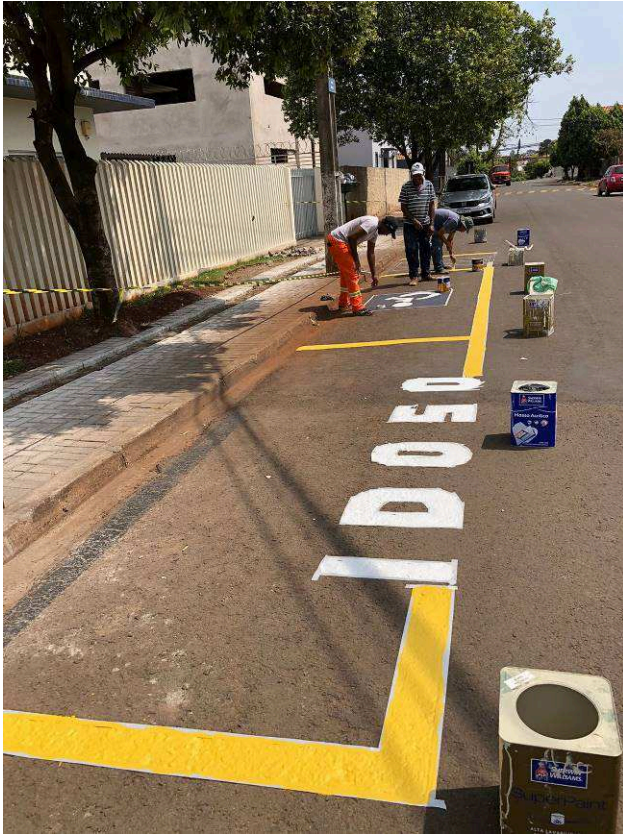
Figura 45C: Pintura das faixas de demarcação de vagas PNE e idoso

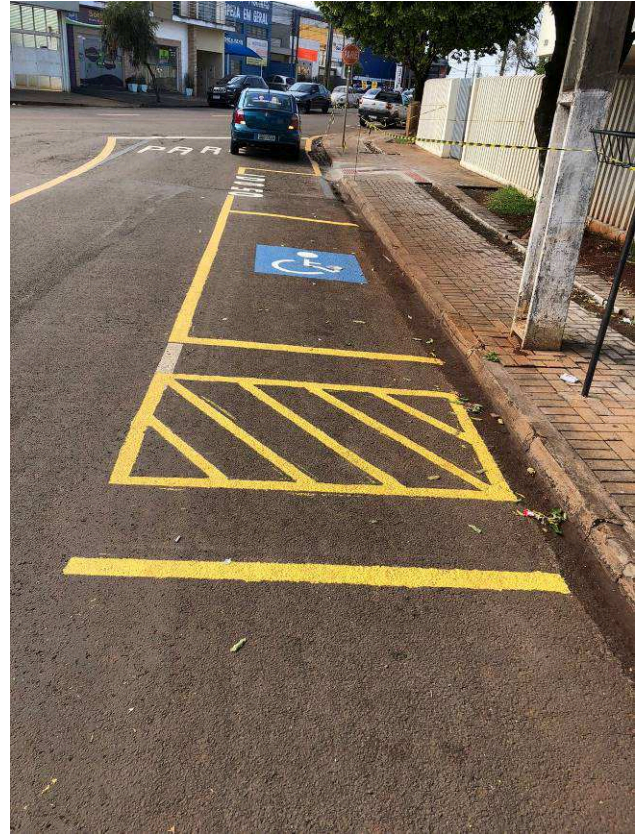
Figura 46C: Pintura da faixa zebra e símbolo universal de PNE

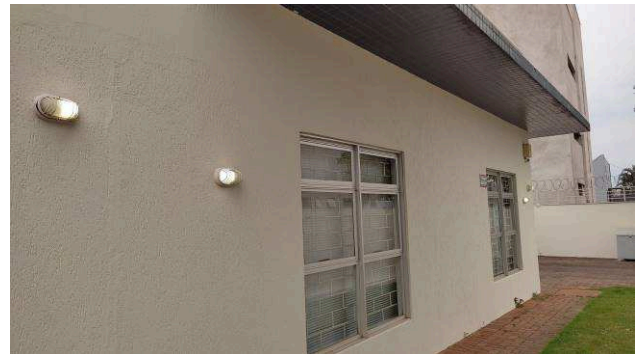
Figura 12E: Luminárias e lâmpada LED

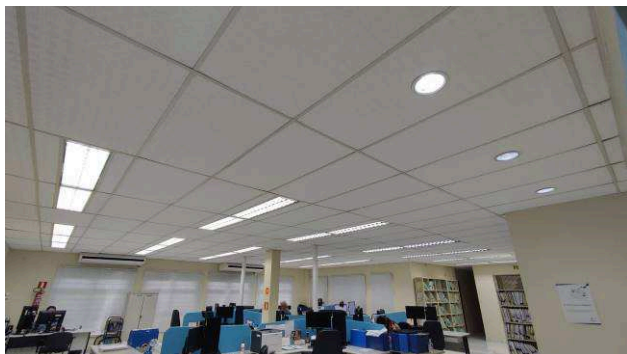
Figura 13E: Luminárias e lâmpada LED

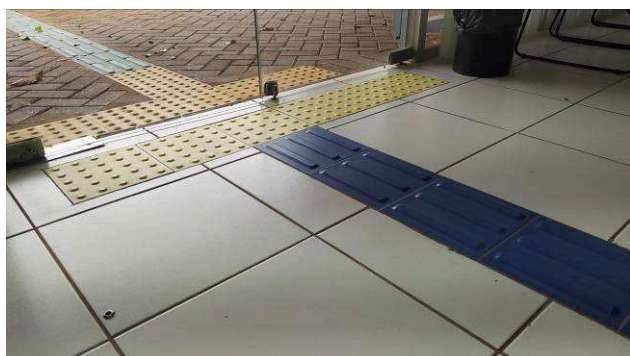
Figura 47C: Piso podotátil direcional e alerta, instalado junto à porta de acesso principal

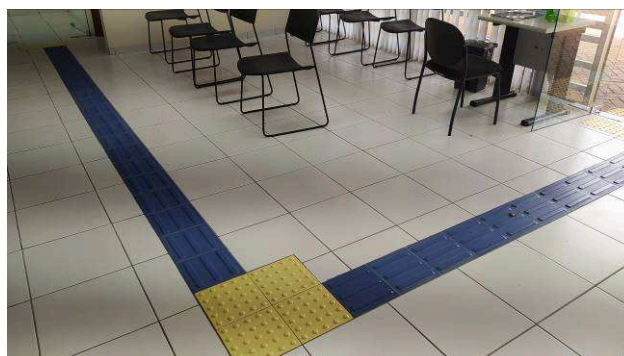
Figura 48C: Piso podotátil direcional e alerta, instalado no hall público

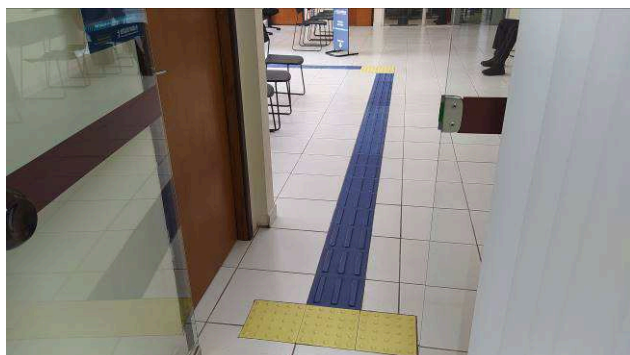
Figura 49C: Piso podotátil direcional e alerta, instalado junto à porta de acesso ao balcão de atendimento

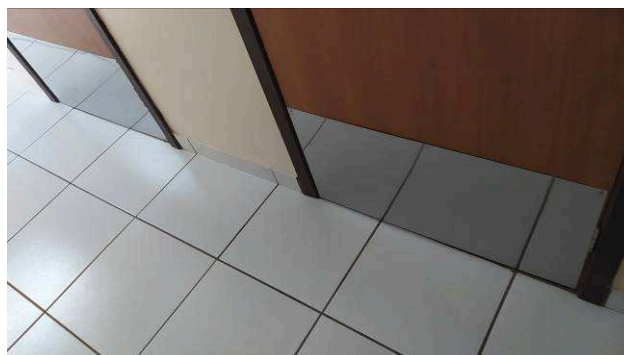
Figura 50C: Chapa em laminado melamínico, instalada nas portas dos sanitários públicos PNE

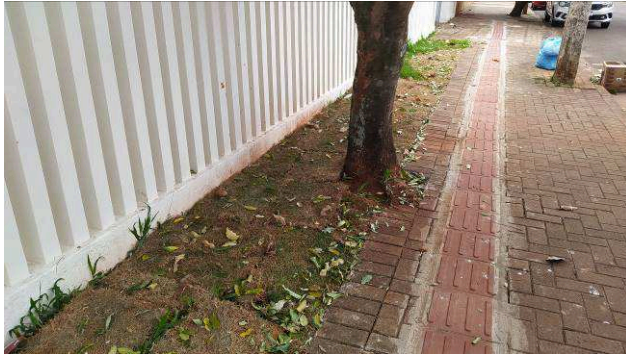
Figura 51C: Finalização do piso tátil externo, no passeio público

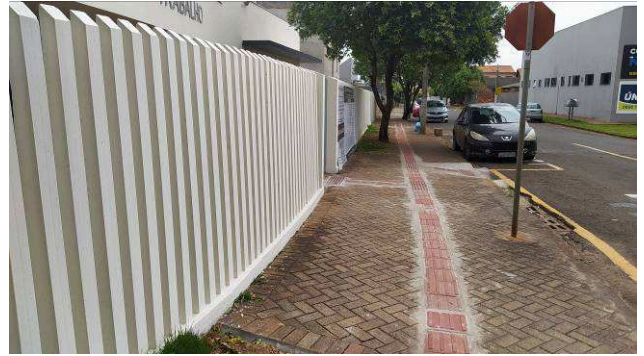
Figura 52C: Finalização do piso tátil externo, no passeio público

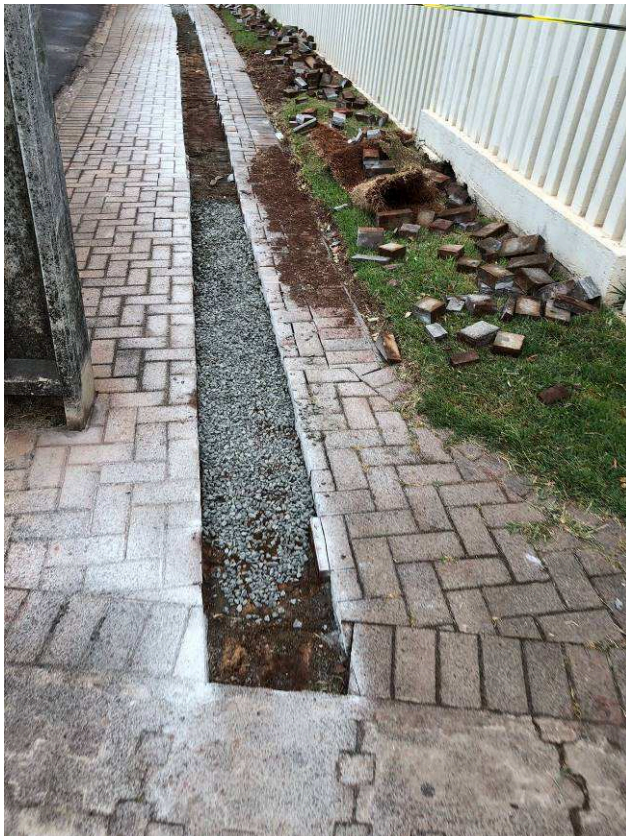
Figura 53C: Demolições realizadas antes da instalação do piso tátil externo

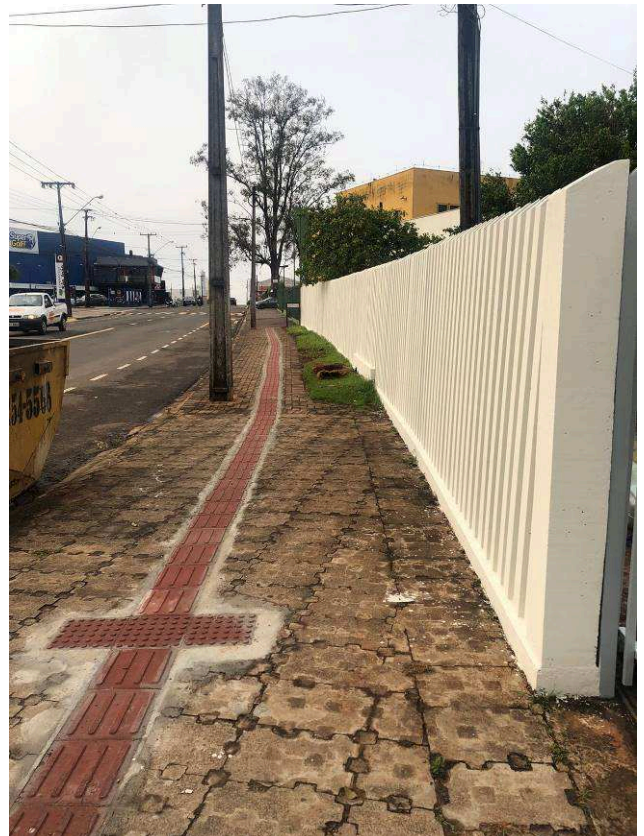
Figura 54C: Finalização do piso tátil externo, no passeio público

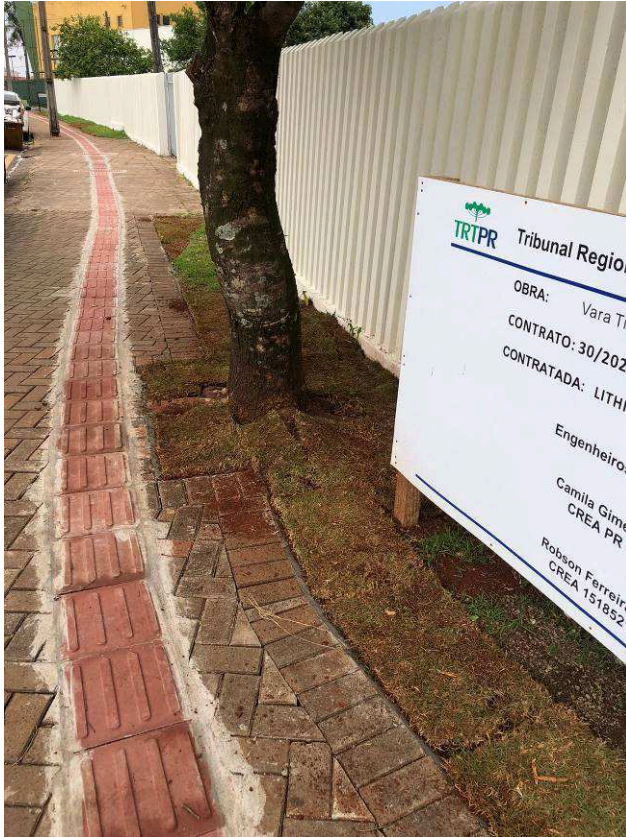
Figura 55C: Plantio de grama esmeralda, entre o paver e o muro palito

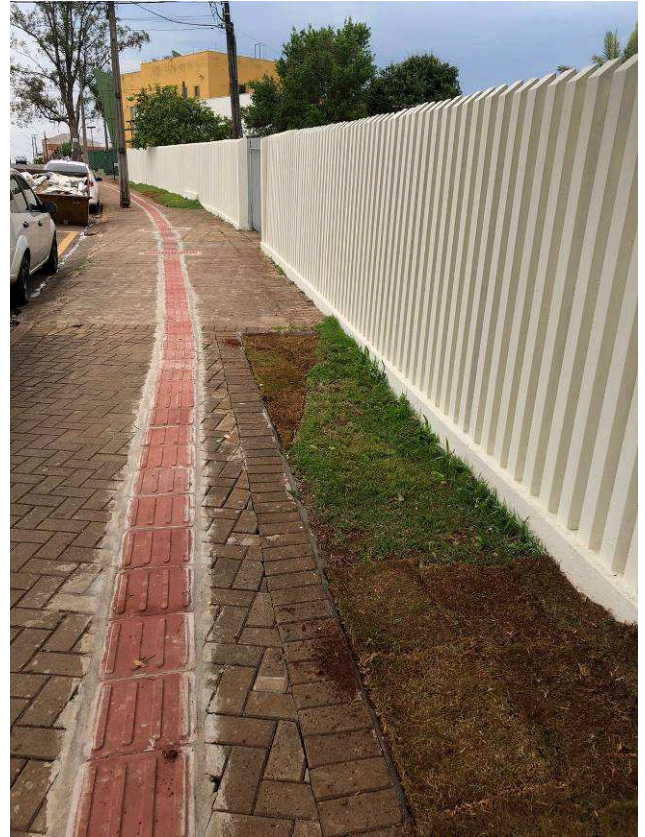
Figura 56C: Plantio de grama esmeralda, entre o paver e o muro palito

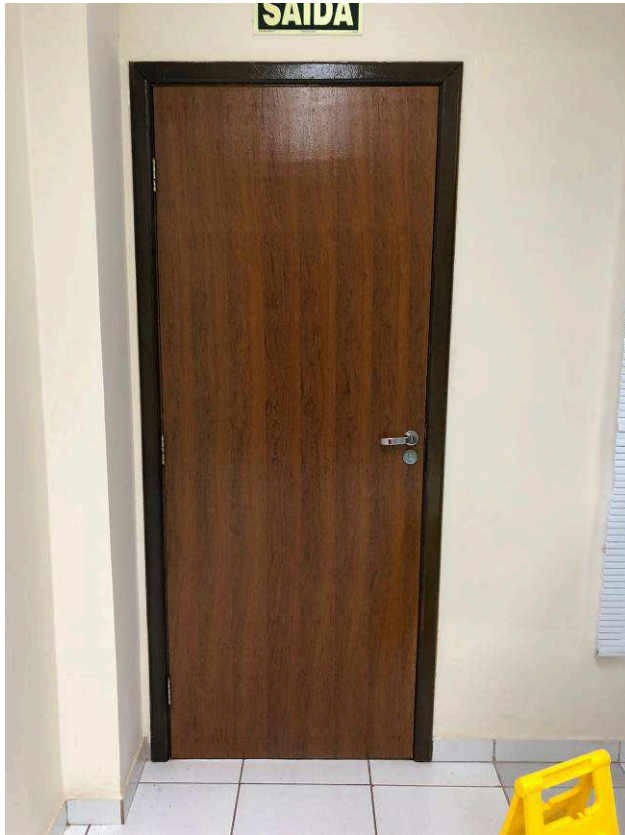
Figura 57C: Instalação de folha de porta nova e aplicação de verniz na folha, batentes e alizares

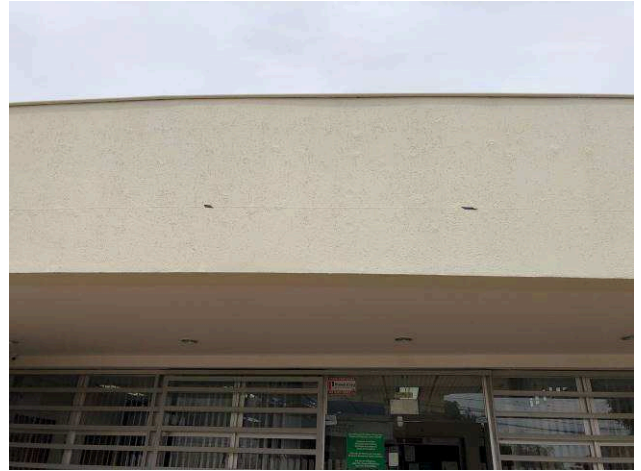
Figura 58C: Remoção do letreiro antigo

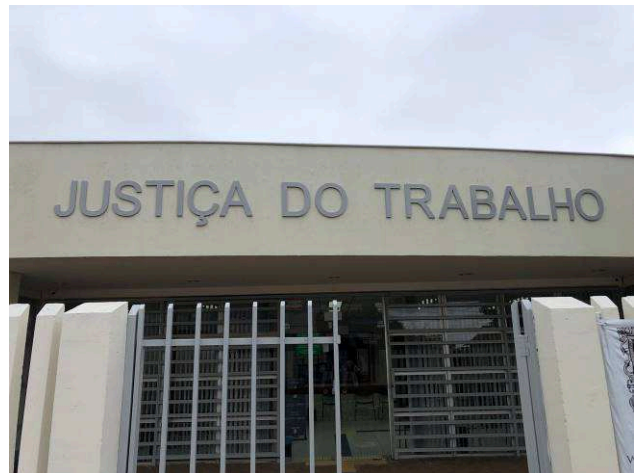
Figura 59C: Instalação de letreiro novo, conforme novo padrão

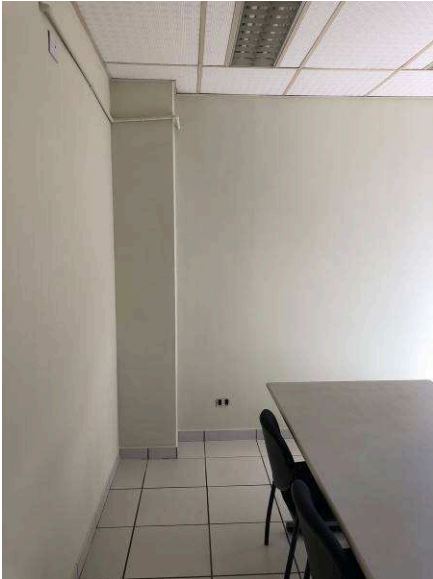
Figura 60C: Emassamento e lixamento dos trechos com pintura estufada, na sala de conciliação

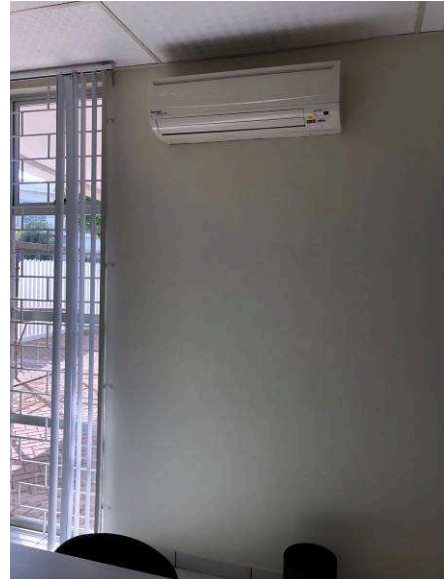
Figura 61C: Pintura nova, em todas as paredes da sala de conciliação

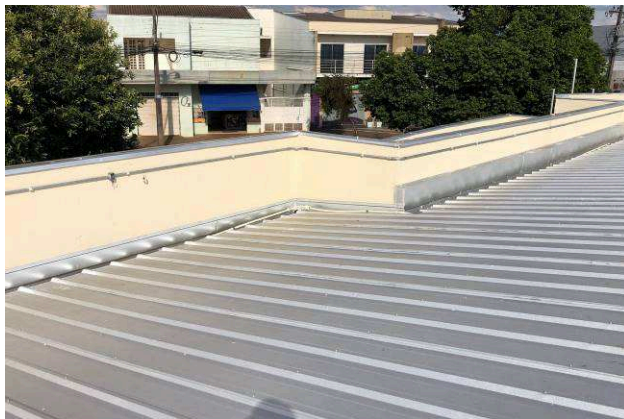
Figura 15E: Infraestrutura iluminação externa

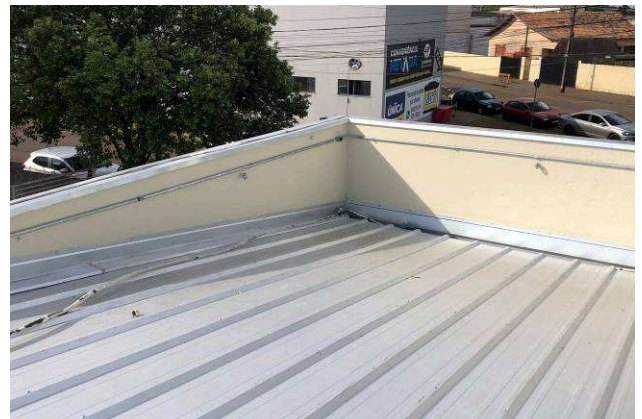
Figura 16E: Infraestrutura iluminação externa

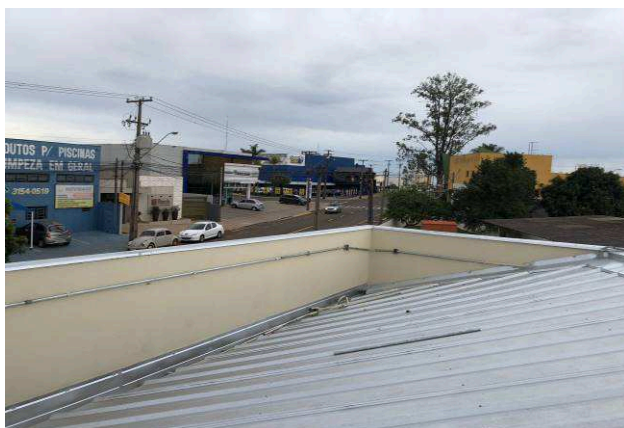
Figura 17E: Infraestrutura iluminação externa

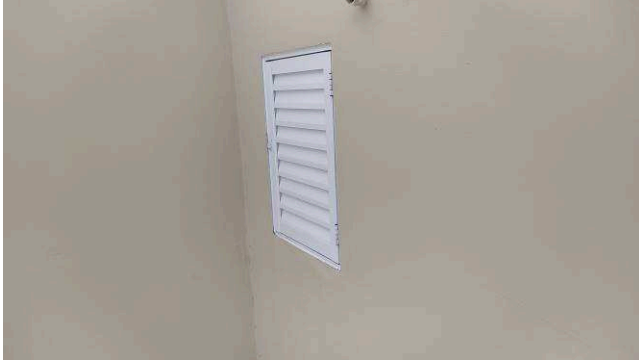
Figura 62C: Instalação de portinhola de acesso ao reservatório elevado
