RELATÓRIO – 9ª MEDIÇÃO

OBRA: EXECUÇÃO DE REFORMA E AMPLIAÇÃO NO FÓRUM TRABALHISTA DE COLOMBO/PR.

CONTRATADA: C.H. ENGENHARIA CIVIL LTDA.

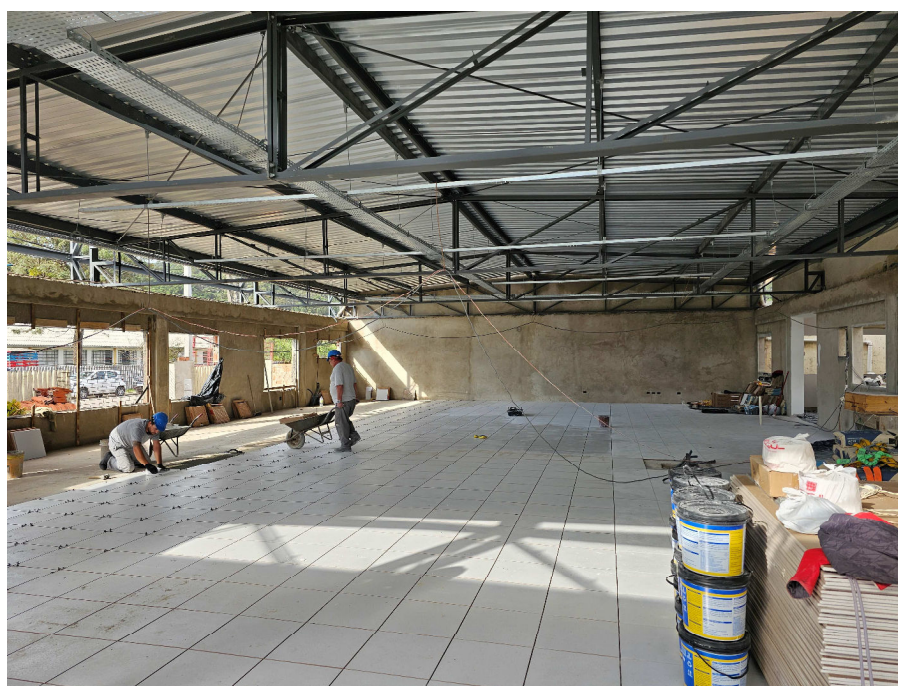
Figura 1 – Piso cerâmico – edifício frontal.

Nesta etapa foi considerado um percentual de execução de 2,26%, com acumulado de 83,63%. Este percentual corresponde à execução dos seguintes serviços (Figura 01):

Caçambas: foram utilizadas, nesta etapa, caçambas para remoção dos entulhos comuns.
