RELATÓRIO FOTOGRÁFICO – 9ª MEDIÇÃO

OBRA: EXECUÇÃO DE REFORMA E AMPLIAÇÃO NO FÓRUM TRABALHISTA DE COLOMBO/PR.

CONTRATADA: C.H. ENGENHARIA CIVIL LTDA.

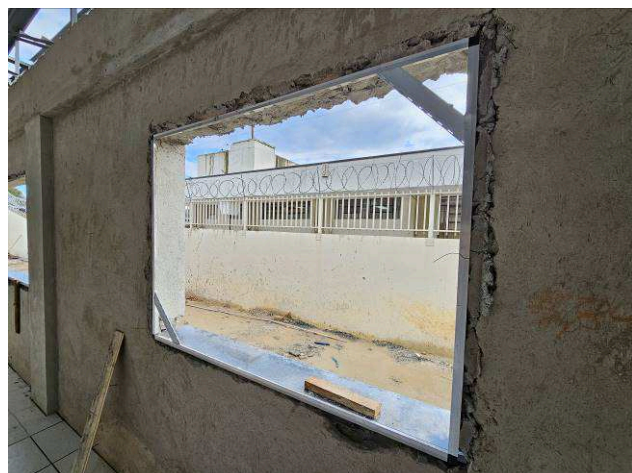
Figura 01: Contramarcos.

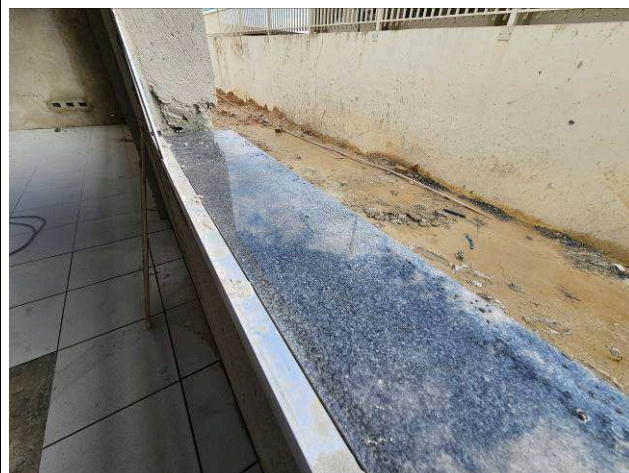
Figura 02: Contramarcos.

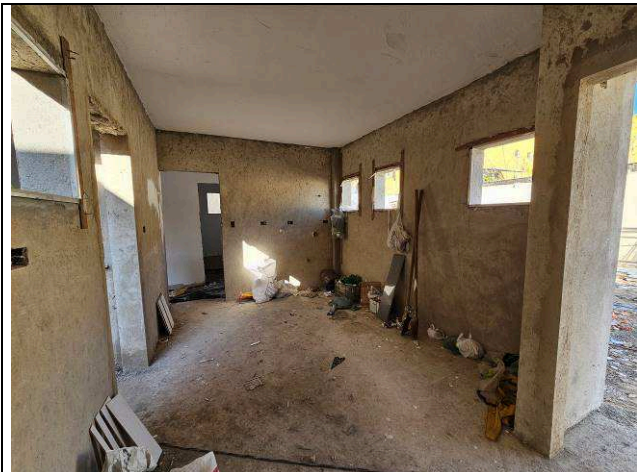
Figura 03: Revestimento argamassado.

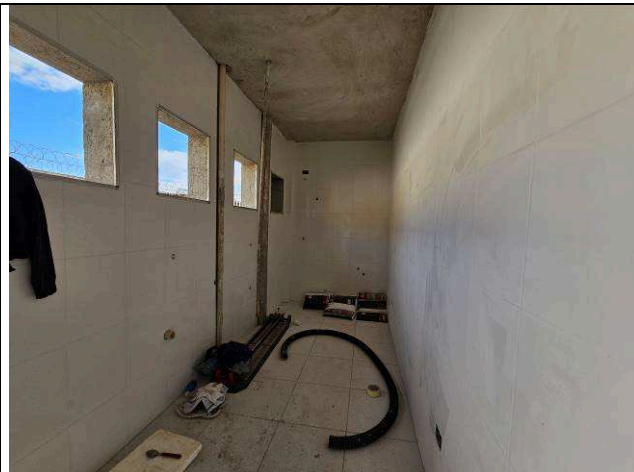
Figura 04: Revestimento - azulejos.

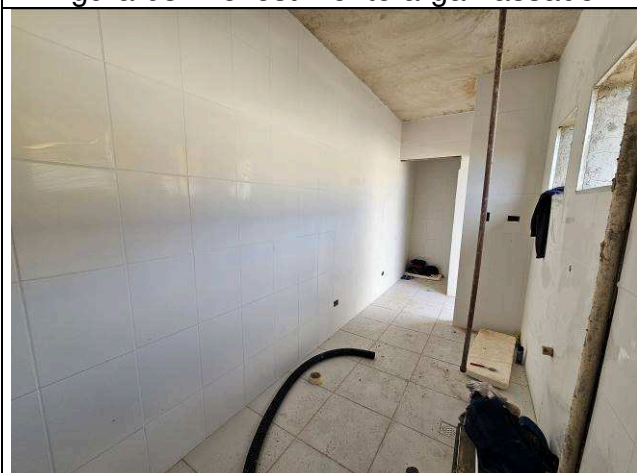
Figura 05: Revestimento - azulejos.

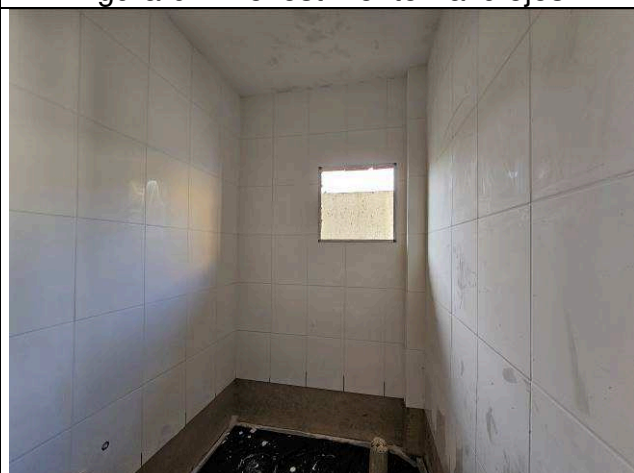
Figura 06: Revestimento - azulejos.

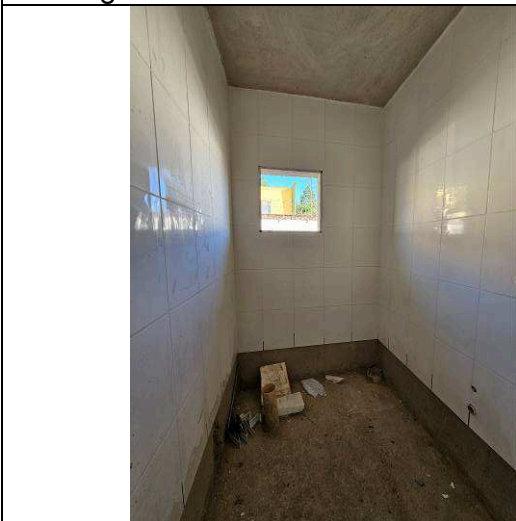
Figura 07: Revestimento - azulejos.

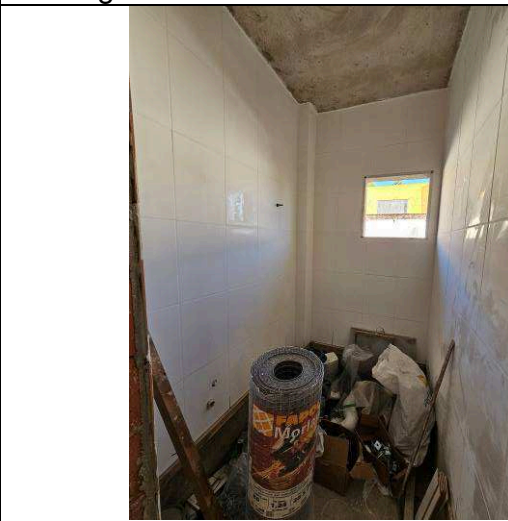
Figura 08: Revestimento - azulejos.

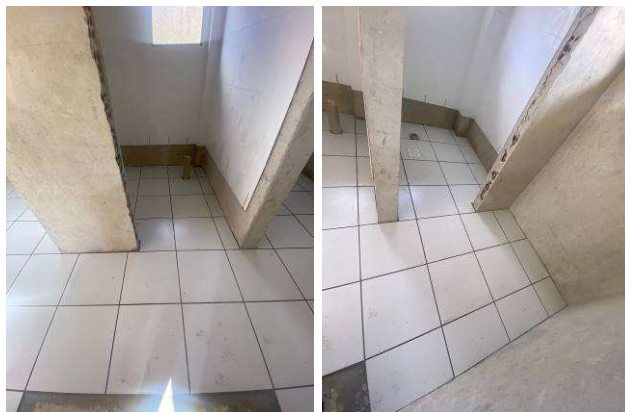
Figura 09: Piso Cerâmico – ampliação.

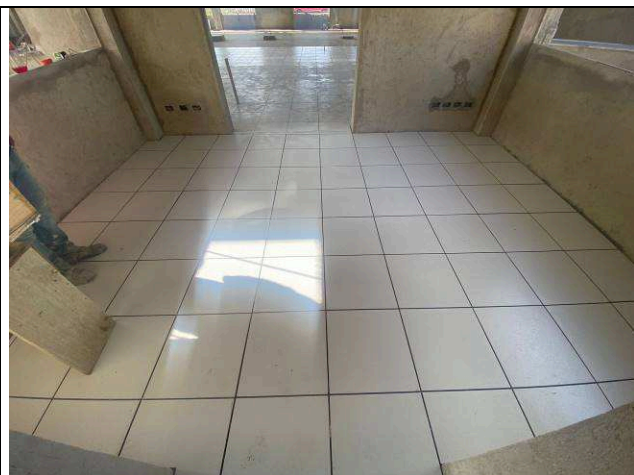
Figura 10: Piso Cerâmico – ampliação.

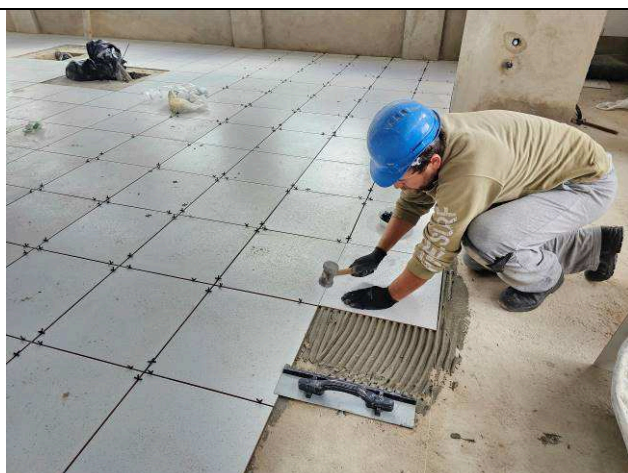
Figura 11: Piso Cerâmico – edifício frontal.

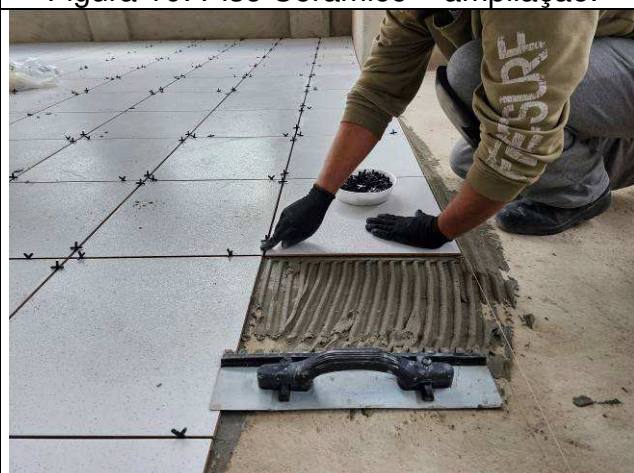
Figura 12: Piso Cerâmico – edifício frontal.

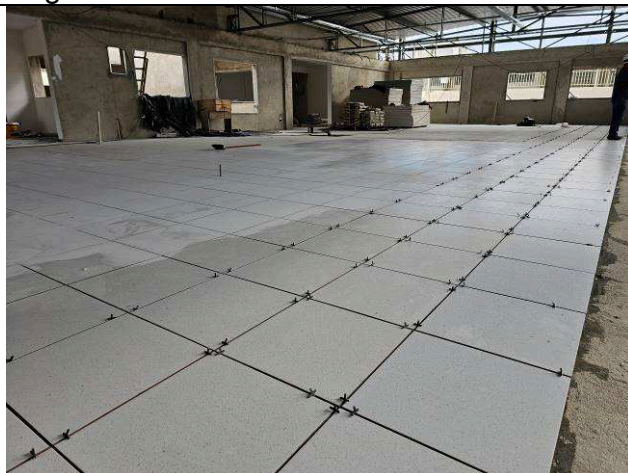
Figura 13: Piso Cerâmico – edifício frontal.

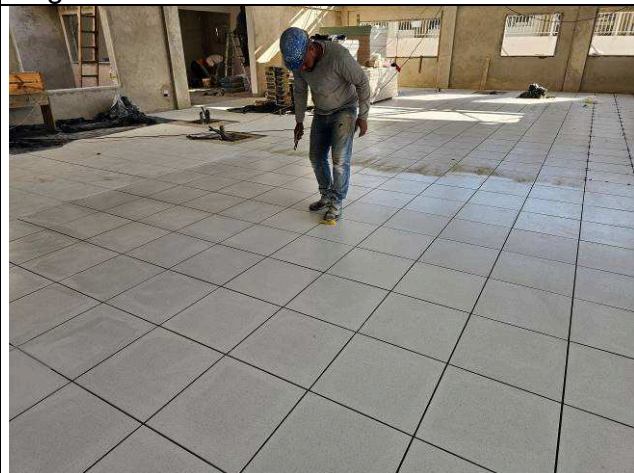
Figura 14: Piso Cerâmico – edifício frontal.

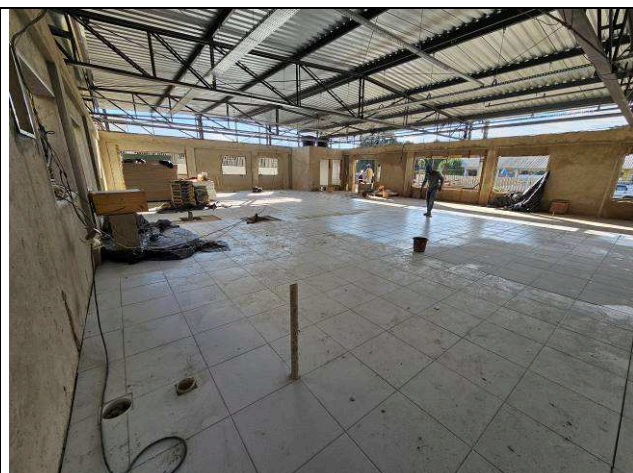
Figura 15: Piso Cerâmico – edifício frontal.

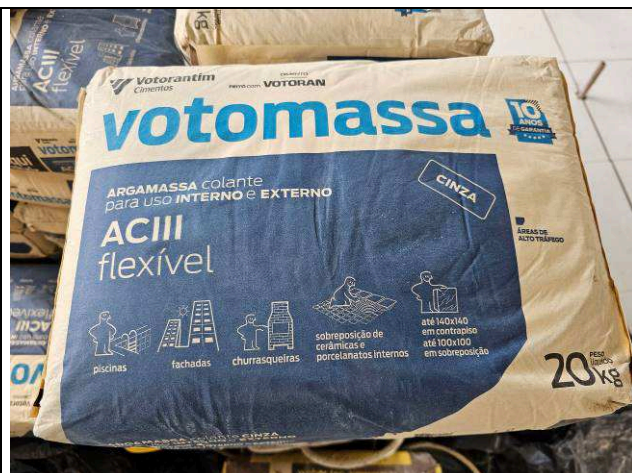
Figura 16: Piso Cerâmico – argamassa.

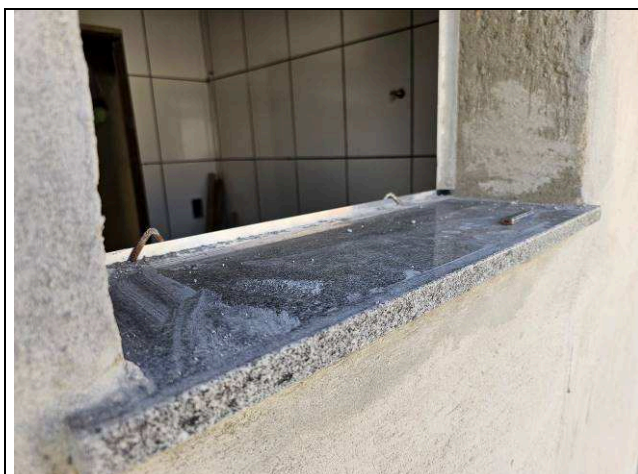
Figura 17: Peitoris.

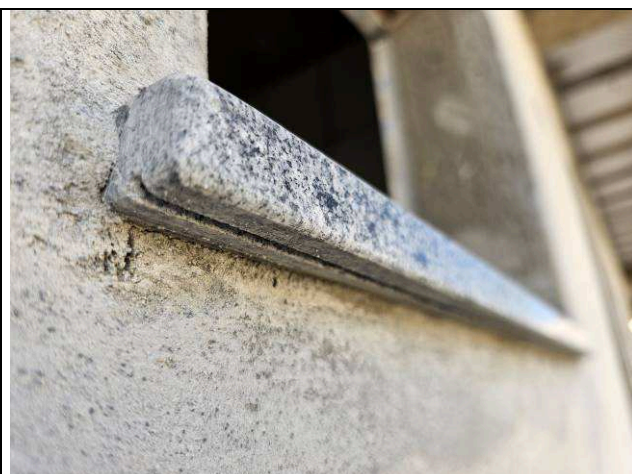
Figura 18: Peitoris.

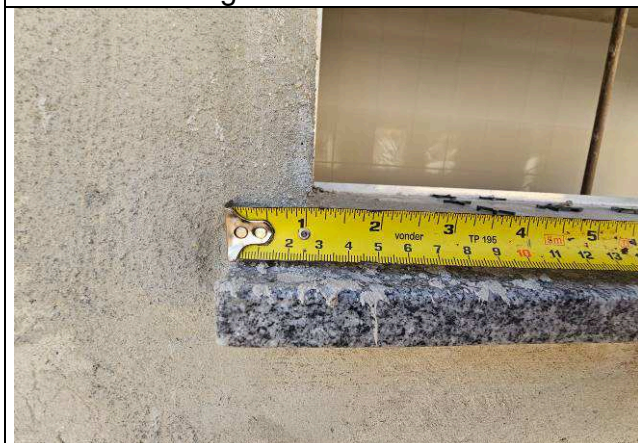
Figura 19: Peitoris.

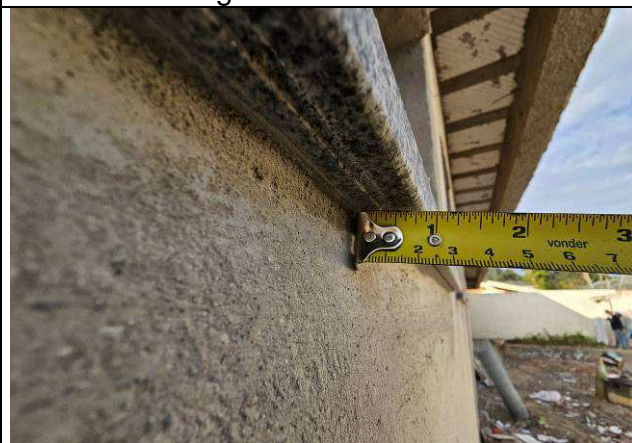
Figura 20: Peitoris.

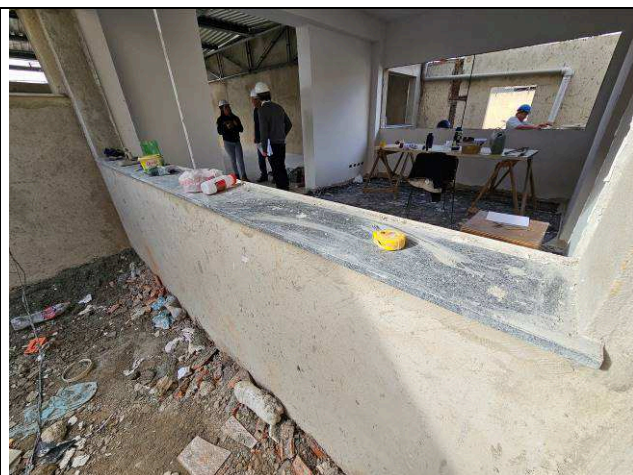
Figura 21: Peitoris.

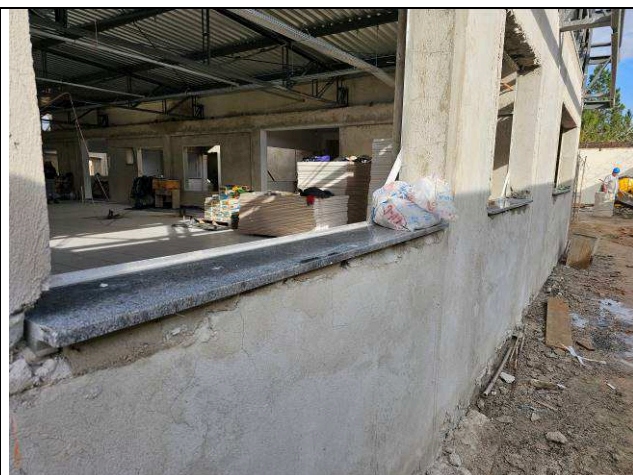
Figura 22: Peitoris.

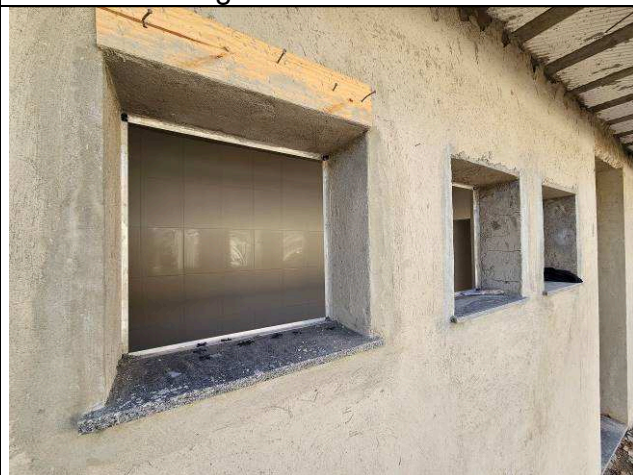
Figura 23: Peitoris.

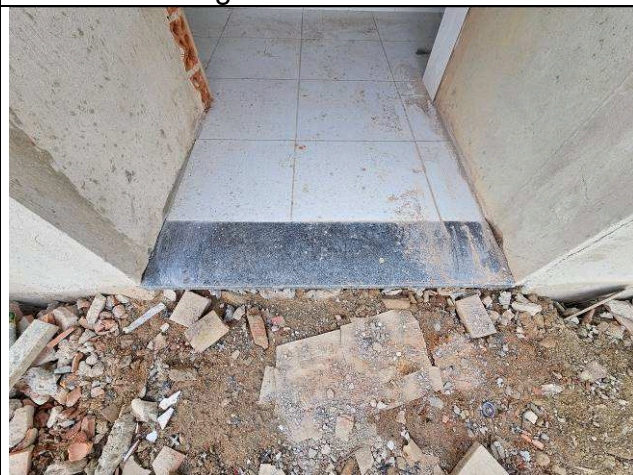
Figura 24: Soleira.

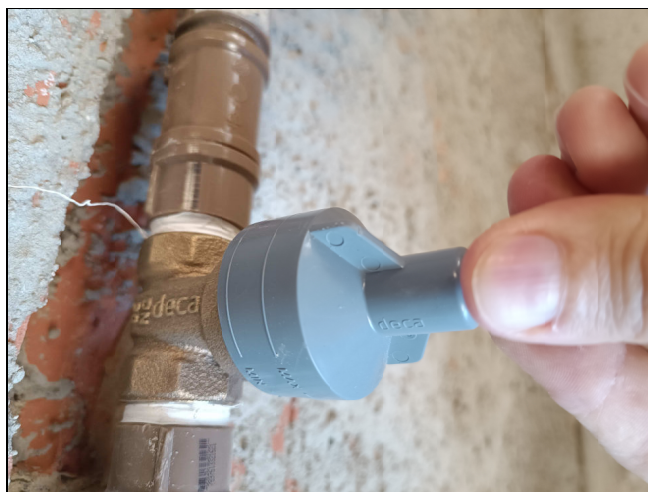
Figura 25: Registros.

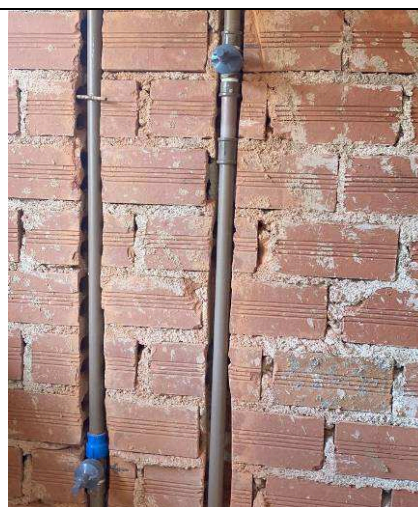
Figura 26: Registros.

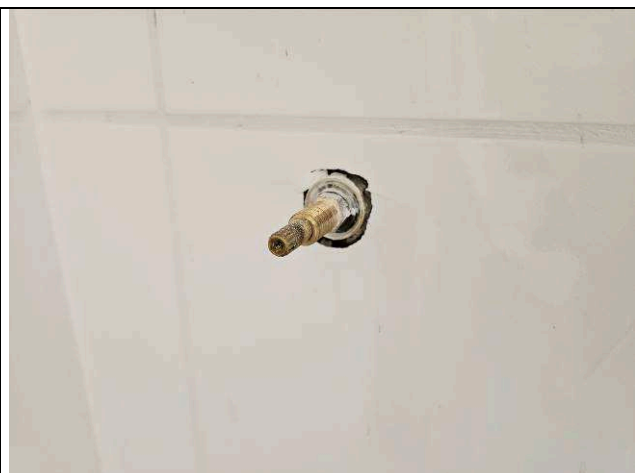
Figura 27: Registros.

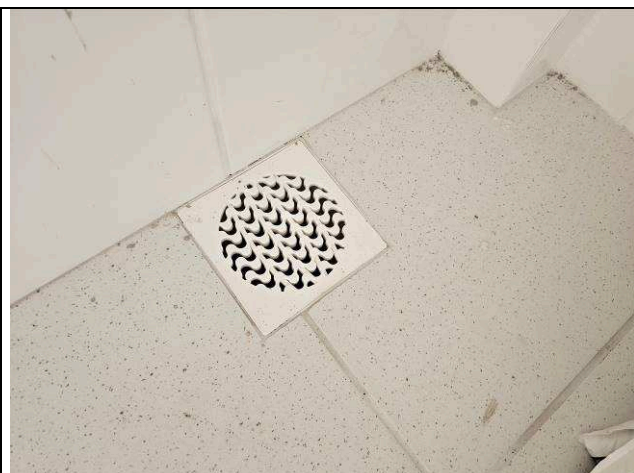
Figura 28: Caixa sifonada com ralo.

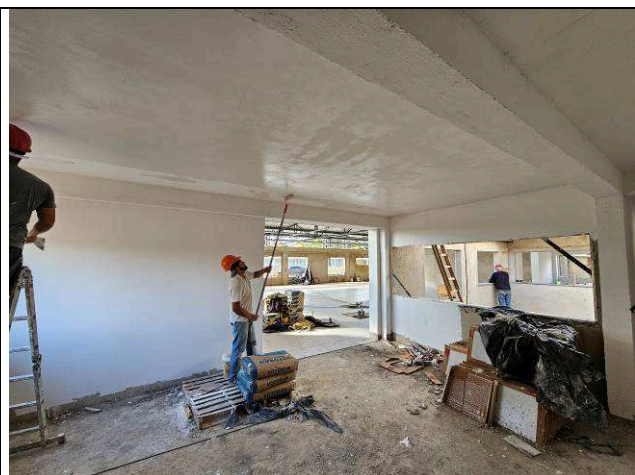
Figura 29: Aplicação de massa corrida.

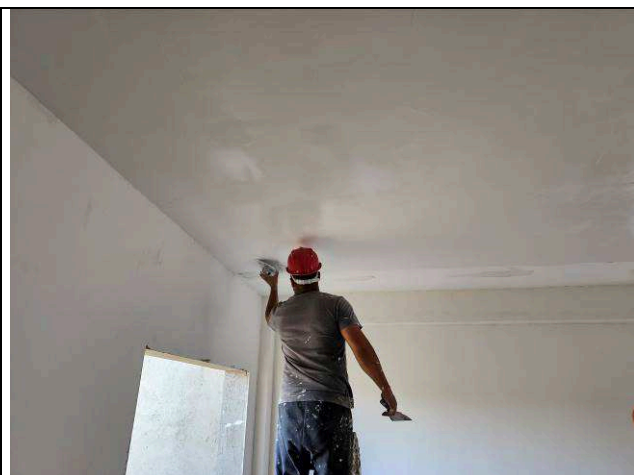
Figura 30: Aplicação de massa corrida.

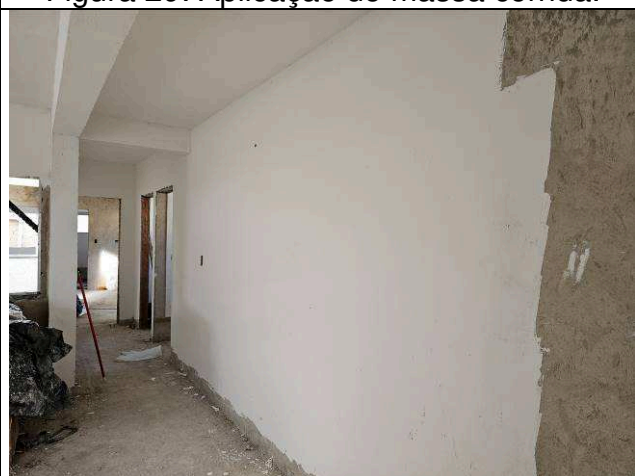
Figura 31: Aplicação de massa corrida.

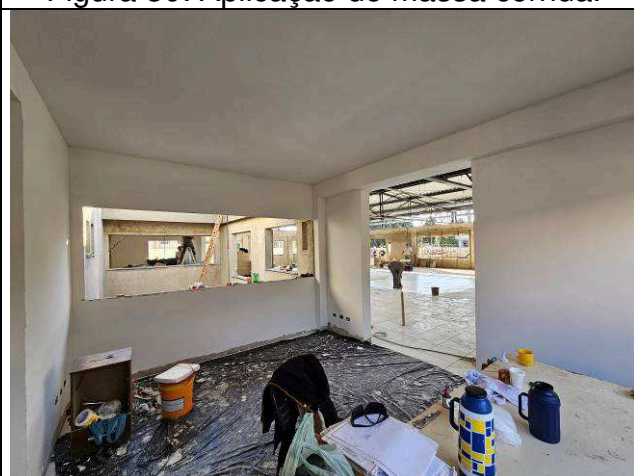
Figura 32: Aplicação de massa corrida.

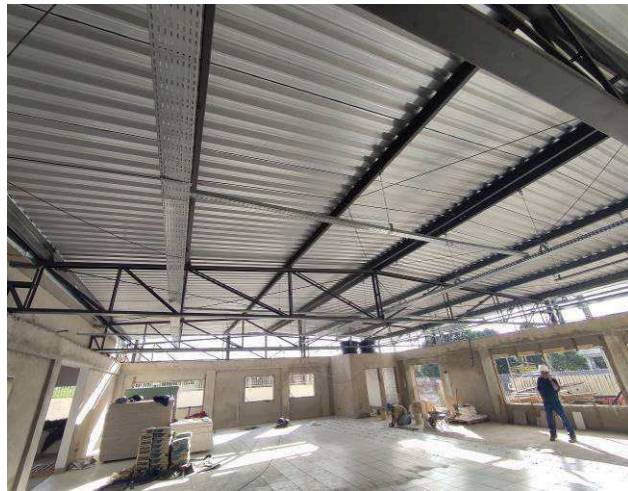
Figura 33: Eletrocalhas e perfilados - frente.

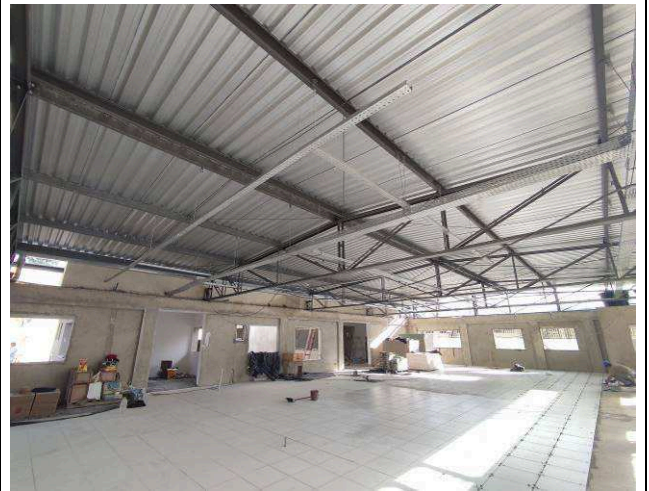
Figura 34: Eletrocalhas e perfilados - frente.

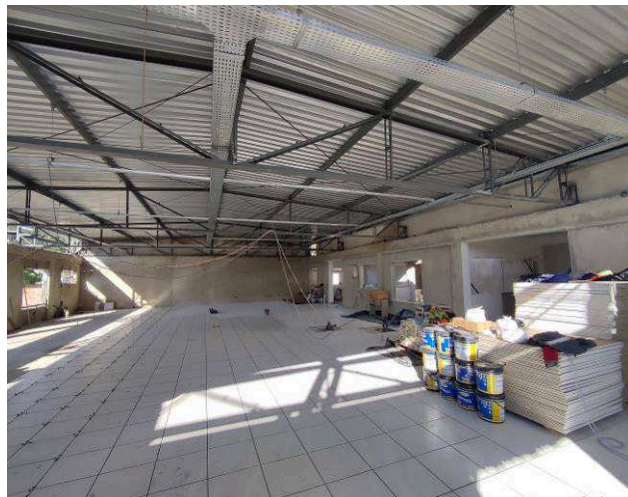
Figura 35: Eletrocalhas e perfilados - frente.

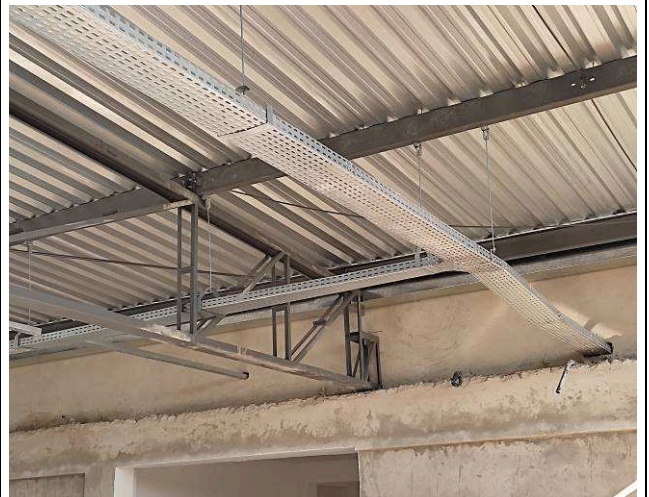
Figura 36: Eletrocalhas e perfilados - frente.

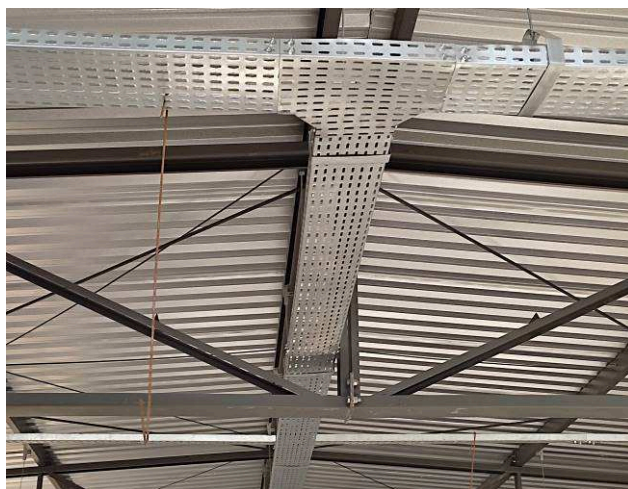
Figura 37: Eletrocalhas e perfilados - frente

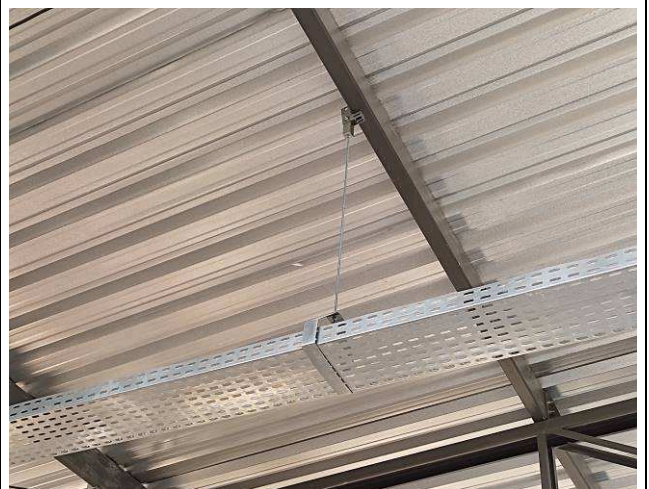
Figura 38: Eletrocalhas e perfilados - frente.

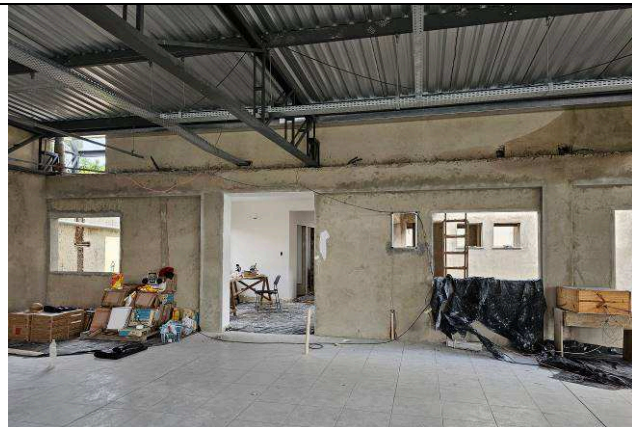
Figura 45: Revestimento argamassado – paredes internas área frontal.

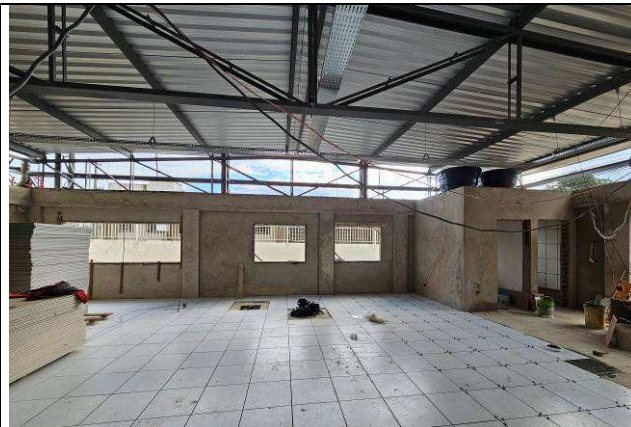
Figura 46: Revestimento argamassado – paredes internas área frontal.

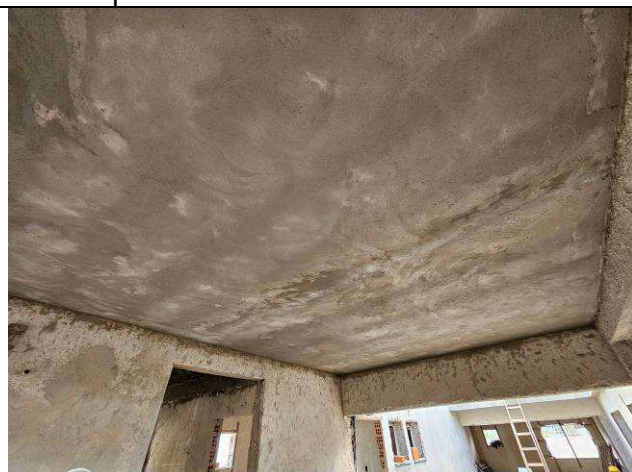
Figura 47: Revestimento argamassado – lajes ampliação.

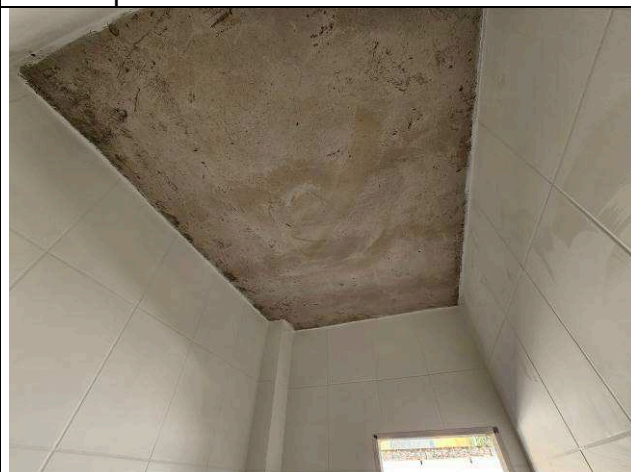
Figura 48: Revestimento argamassado – lajes ampliação.

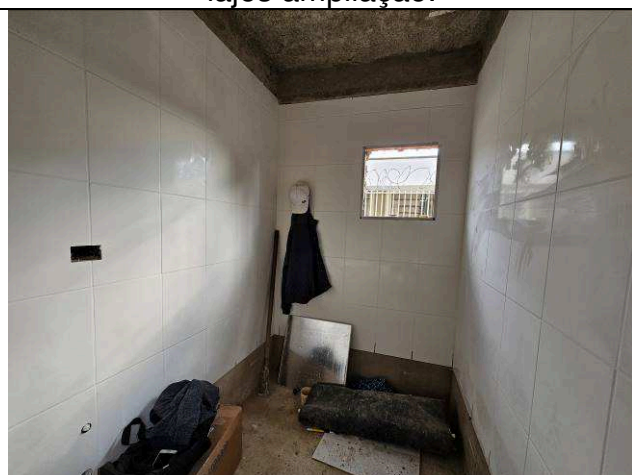
Figura 49: Azulejos – BWC's públicos.

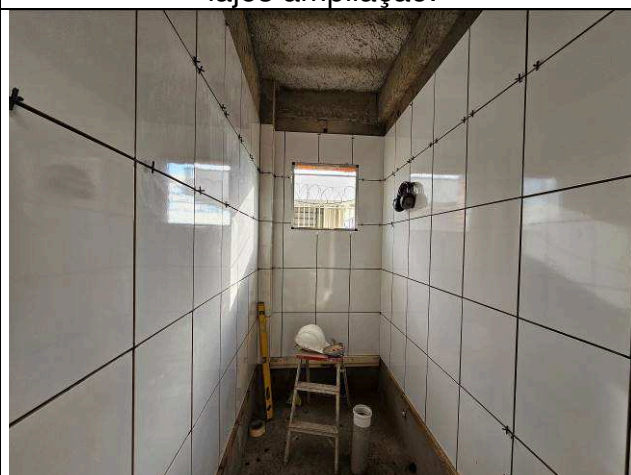
Figura 50: Azulejos – BWC's públicos.

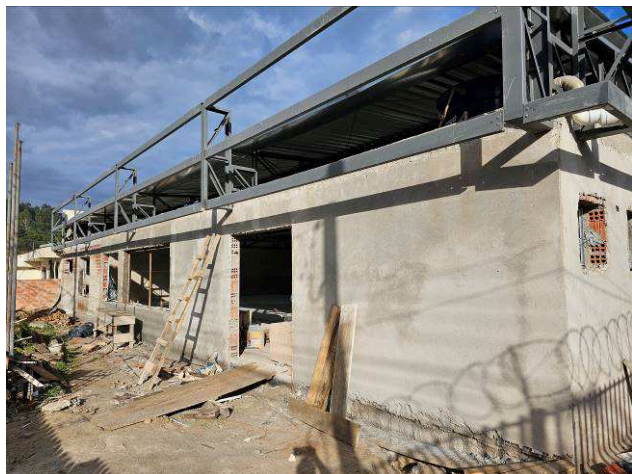
Figura 51: Revestimento argamassado – paredes externas área frontal.

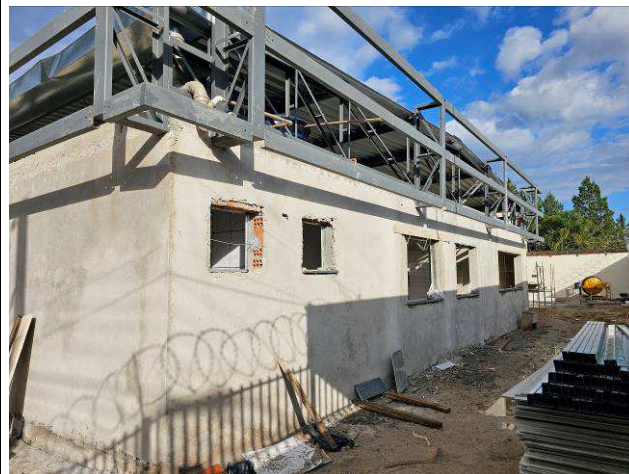
Figura 52: Revestimento argamassado – paredes externas área frontal.

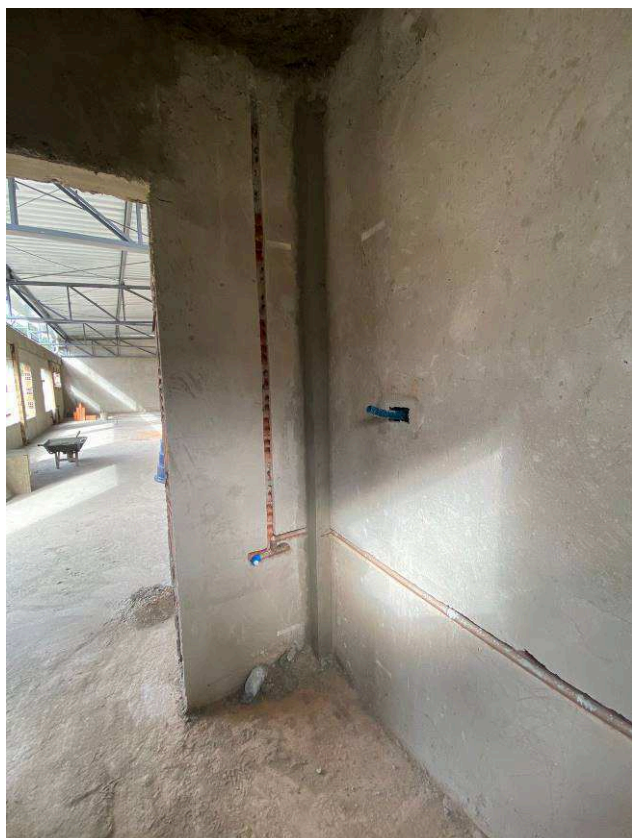
Figura 53: Pontos de água fria – BWC's públicos.

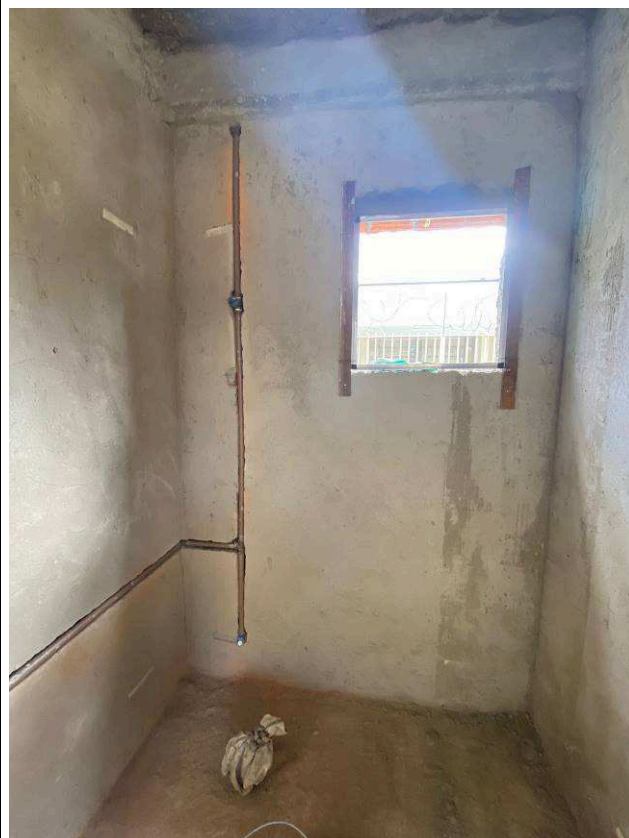
Figura 54: Pontos de água fria – BWC's públicos.

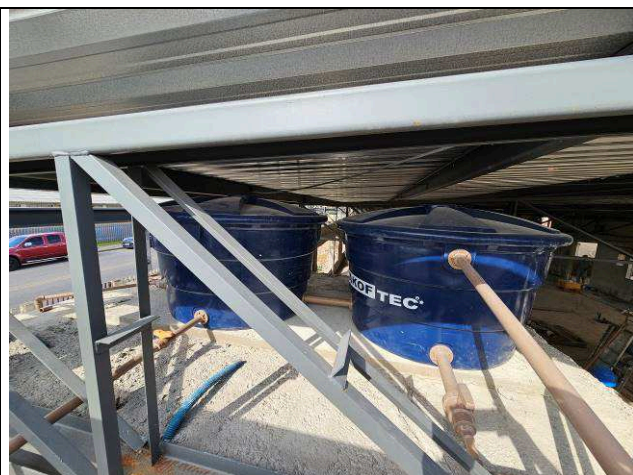
Figura 55: Reservatórios – BWC's públicos.

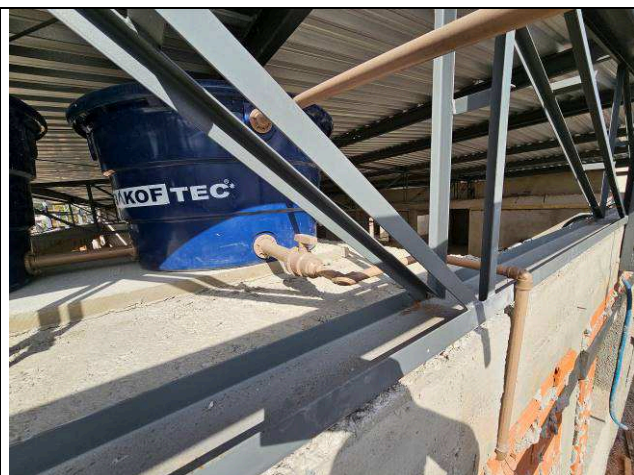
Figura 56: Reservatórios – BWC's públicos.
