## **RELATÓRIO – 10ª MEDIÇÃO**

**OBRA: EXECUÇÃO DE REFORMA E AMPLIAÇÃO NO FÓRUM TRABALHISTA DE COLOMBO/PR.**

**CONTRATADA: C.H. ENGENHARIA CIVIL LTDA.**

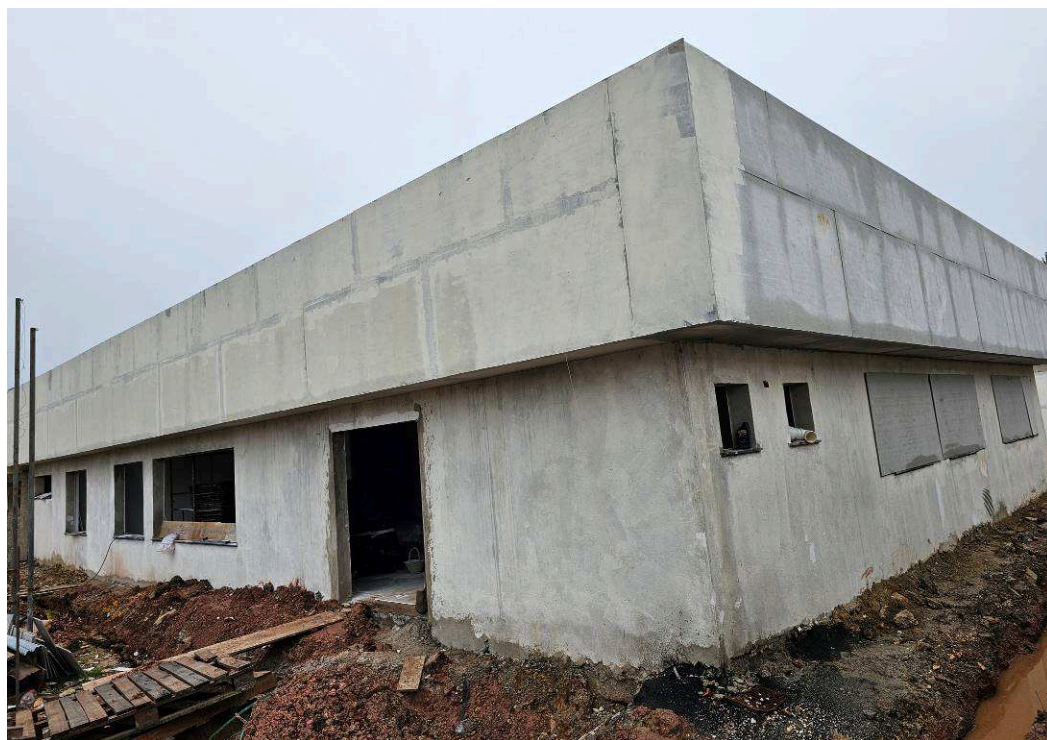
Figura 1 – Fachada externa – edifício frontal.

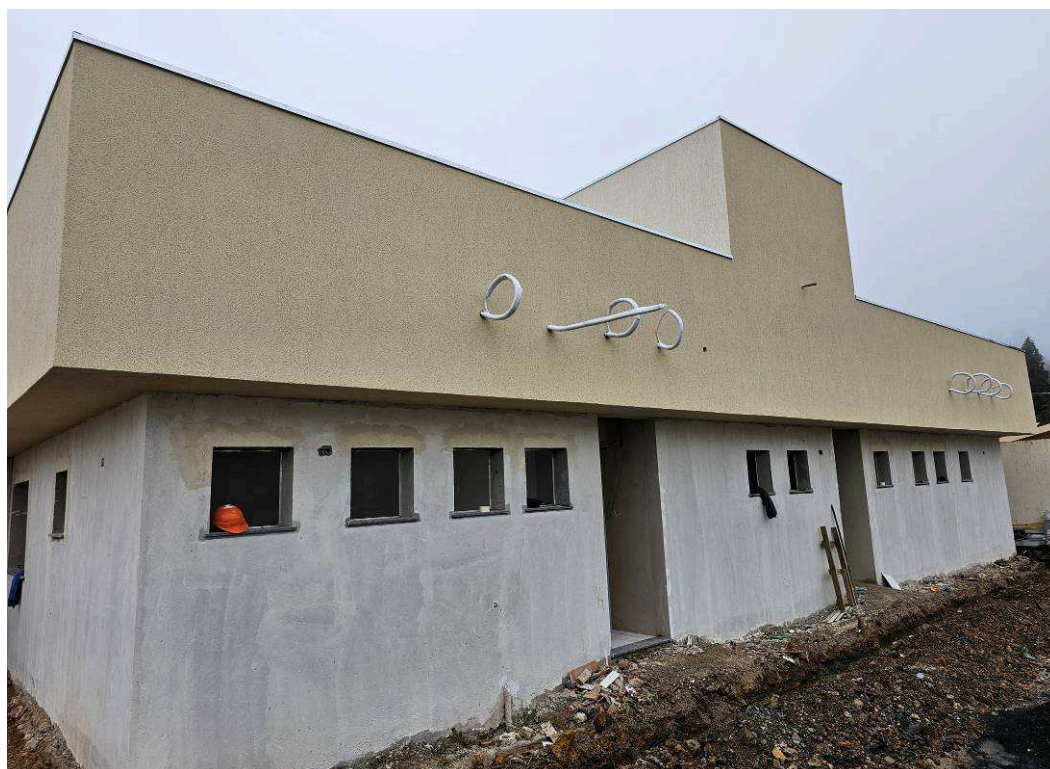
Figura 2 – Fachada externa – edifício ampliação.

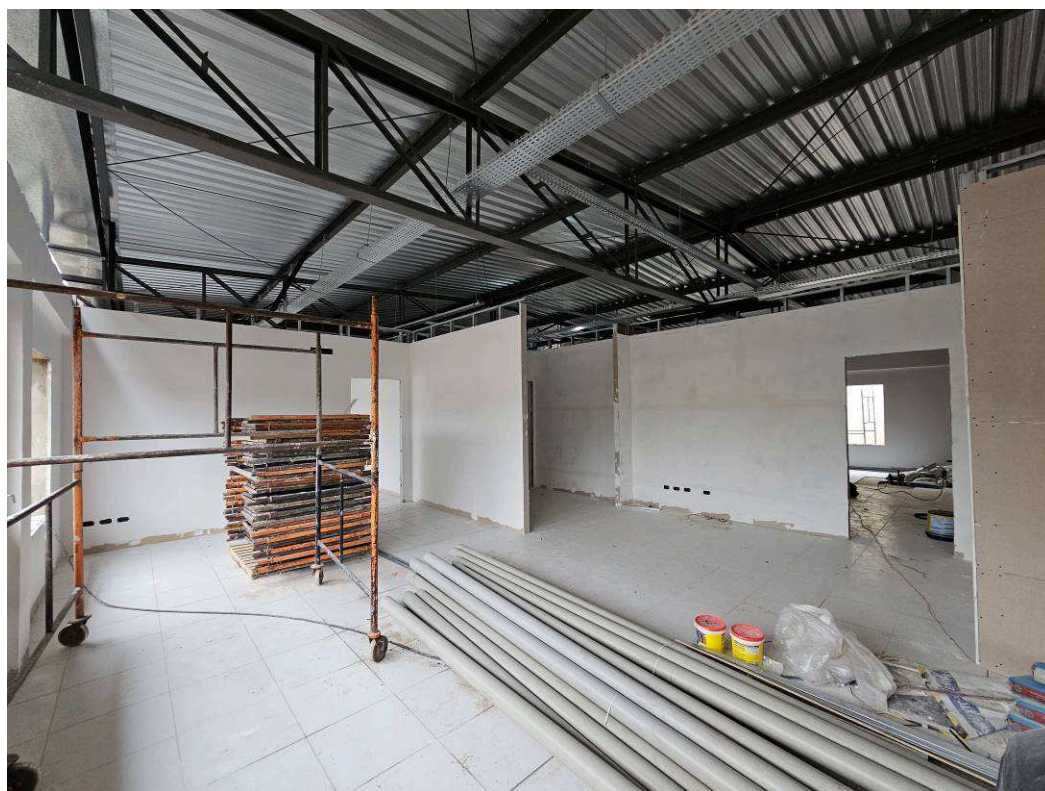
Figura 3 – Vista Interna – edifício frontal.
