RELATÓRIO FOTOGRÁFICO – 1ª MEDIÇÃO

OBRA: SUBSTITUIÇÃO DA COBERTURA, REPAROS EM ESQUADRIAS DE ALUMÍNIO, PINTURAS, ADEQUAÇÕES DE SEGURANÇA, ADEQUAÇÕES DE SUSTENTABILIDADE, ADEQUAÇÕES DE ACESSIBILIDADE E SERVIÇOS COMPLEMENTARES NO FÓRUM TRABALHISTA DE MARINGÁ.

CONTRATADA: CONSTRUTORA COSTA MELO LTDA.

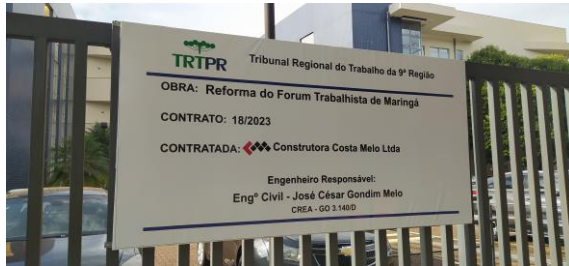
Figura I.1.3C: Placa de obra

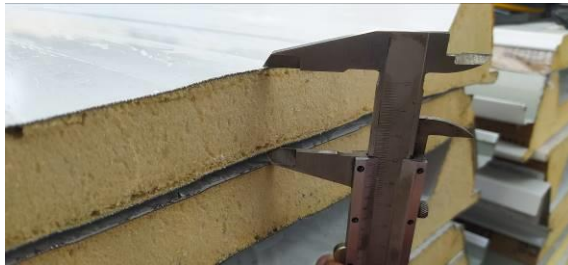
Figura I.2.1C: Aferição da espessura do enchimento da telha

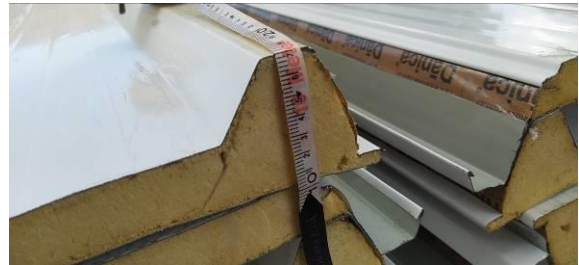
Figura I.2.2C: Aferição da altura total da telha

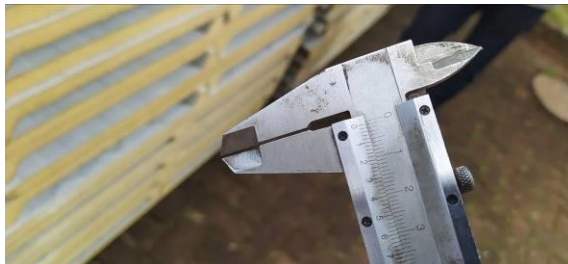
Figura I.2.3C: Aferição da espessura da telhas

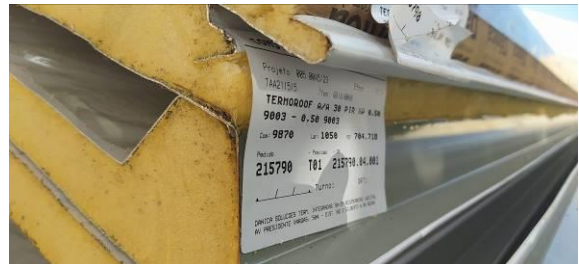
Figura I.2.4C: Etiqueta informativa das dimensões e características técnicas da telha Termorooft

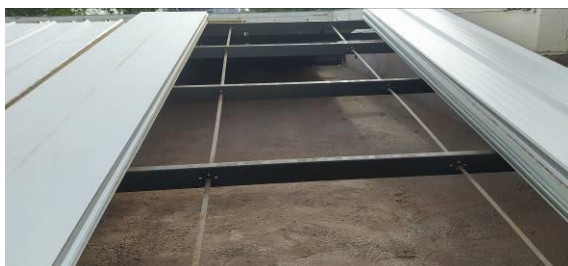
Figura I.2.5C: Remoção das telhas de fibrocimento e instalação das telhas termoacústicas

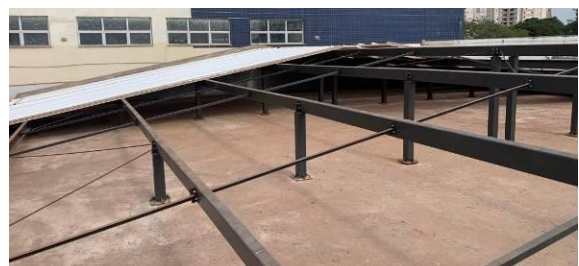
Figura I.2.6C: Remoção das telhas de fibrocimento e instalação das telhas termoacústicas

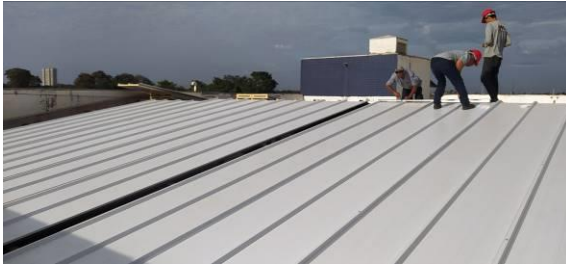
Figura I.2.7C: Operários realizando a fixação das telhas termoacústicas na área sobre a secretaria da 4ª Vara

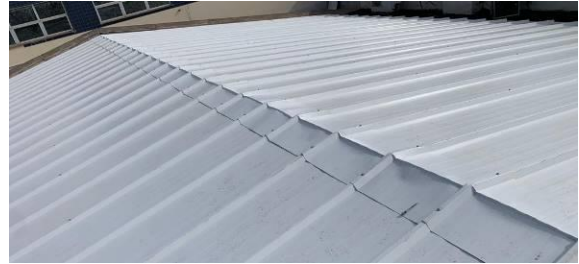
Figura I.2.8C: Telhas e goivas já instaladas sobre a 4ª Vara

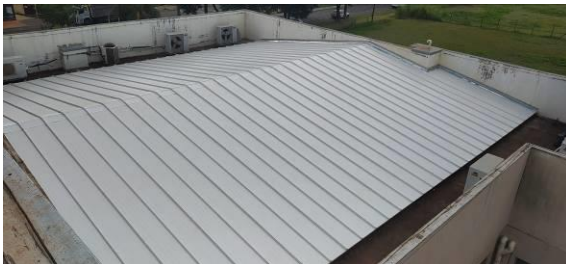
Figura I.2.9C: Vista panorâmica das telhas instaladas sobre a 4ª Vara

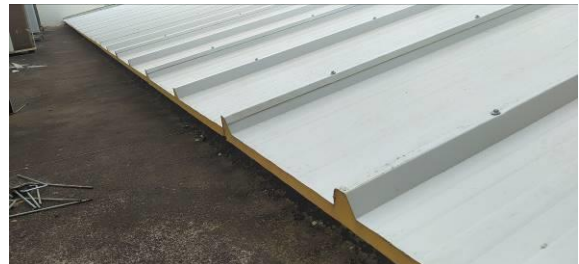
Figura I.2.10C: Detalhe da ponta inferior das telhas

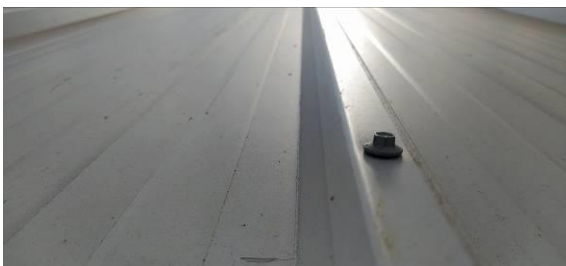
Figura I.2.11C: Detalhe da fixação das telhas na parte alta da onda

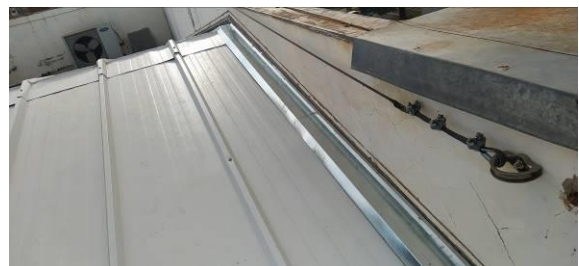
Figura I.2.12C: Detalhe do arremate da telha junto à platibanda

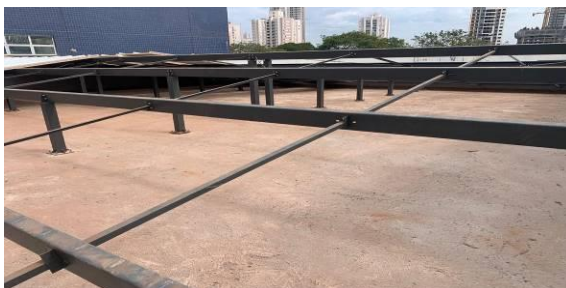
Figura I.2.1E: retirada material cobertura

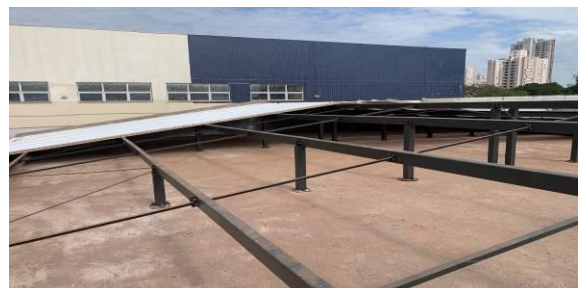
Figura I.2.2E: retirada material cobertura

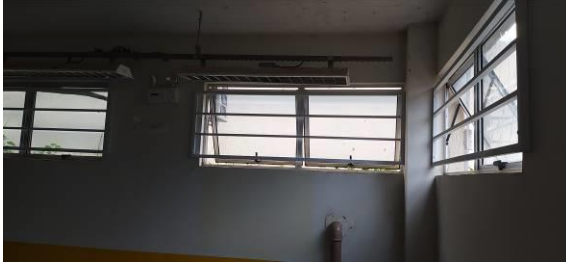
Figura I.5.1C: Grades de proteção das janelas do subsolo – lado esquerdo

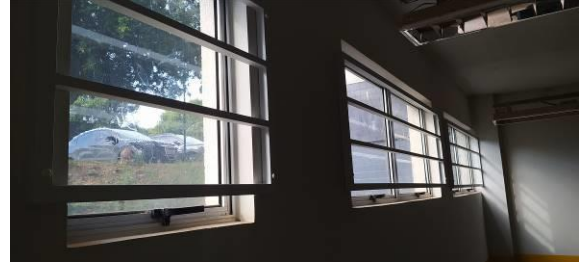
Figura I.5.2C: Grades de proteção das janelas do subsolo – lado esquerdo

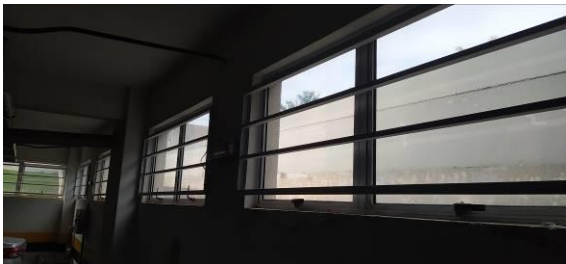
Figura I.5.3C: Grades de proteção das janelas do subsolo – lado direito

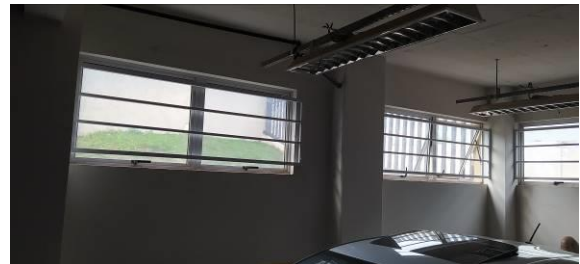
Figura I.5.4C: Grades de proteção das janelas do subsolo – lado direito

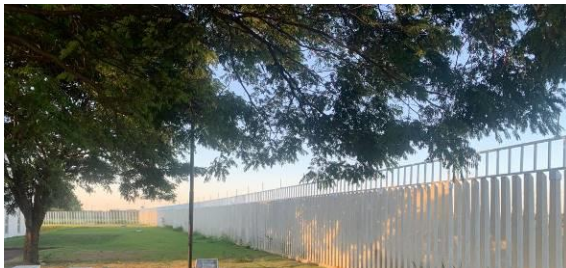
Figura I.5.5C: Gradil metálico sobre muro palito - fundos

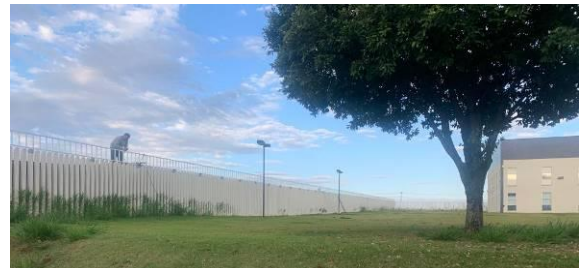
Figura I.5.6C: Gradil metálico sobre muro palito – lateral esquerda

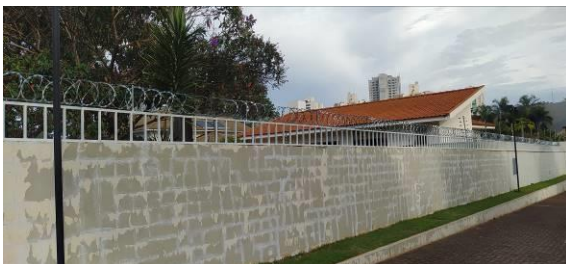
Figura I.5.7C: Gradil metálico e concertina dupla – muro lateral direito

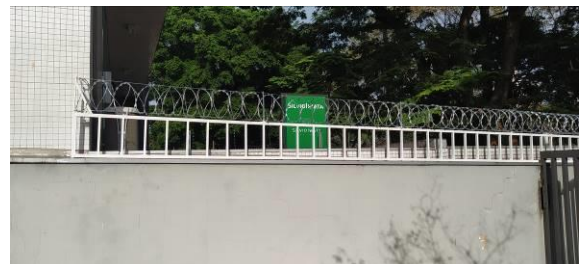
Figura I.5.8C: Gradil metálico e concertina dupla – muro lateral direito

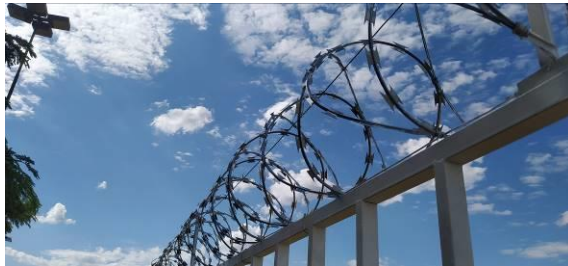
Figura I.5.9C: Detalhe da concertina dupla clipada fixada sobre os gradis metálicos

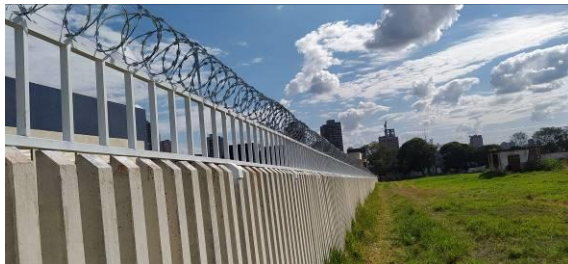
Figura I.5.10C: Gradil e concertina sobre muro palito

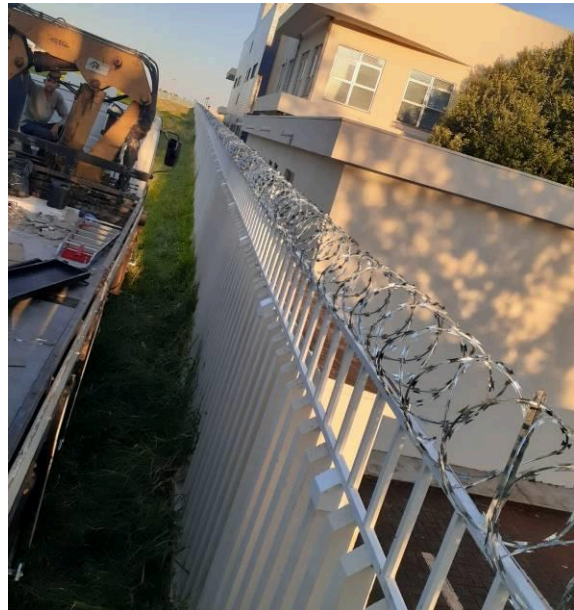
Figura I.5.11C: Gradil e concertina no palito lateral esquerdo

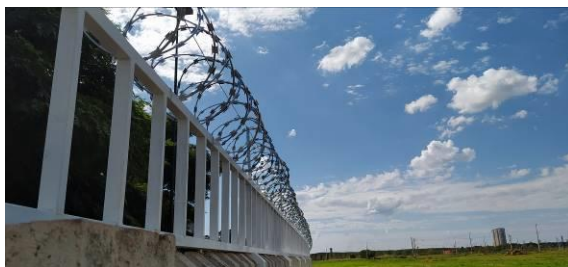
Figura I.5.12C: Gradil e concertina no palito dos fundos

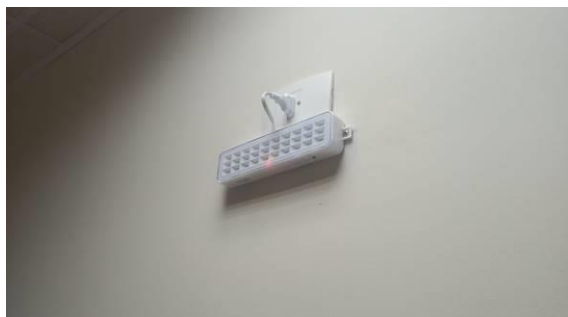
Figura I.5.1E: Substituição blocos de emergência 30 leds

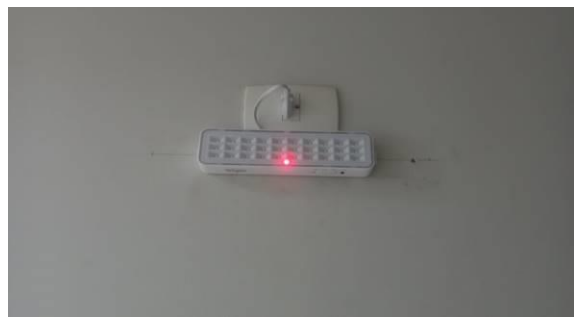
Figura I.5.2E: Substituição blocos de emergência 30 leds

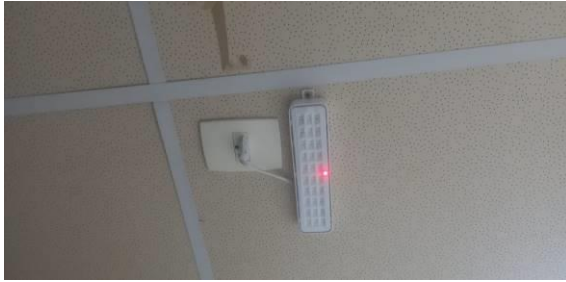
Figura I.5.3E: Substituição blocos de emergência 30 leds

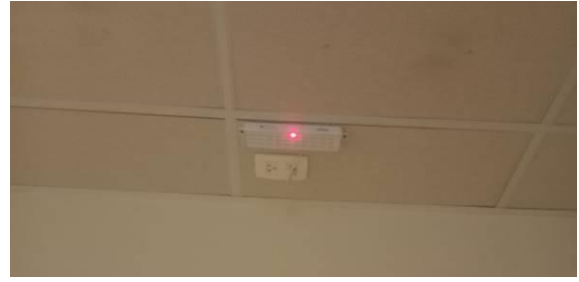
Figura I.5.4E: Substituição blocos de emergência 30 leds

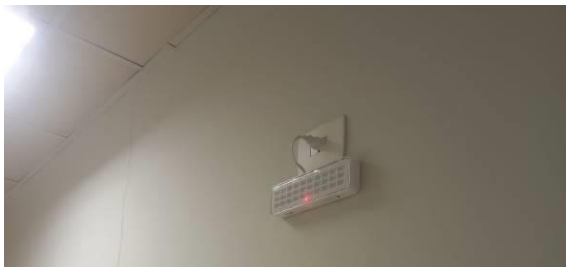
Figura I.5.5E: Substituição blocos de emergência 30 leds

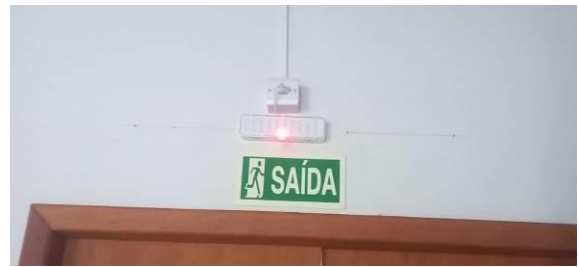
Figura I.5.6E: Substituição blocos de emergência 30 leds

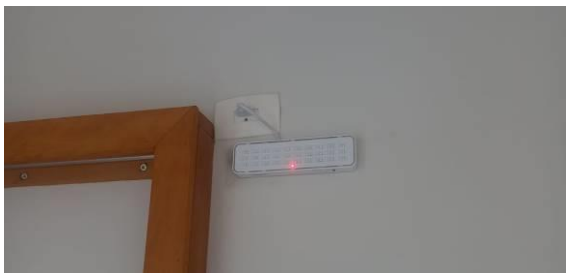
Figura I.5.7E: Substituição blocos de emergência 30 leds

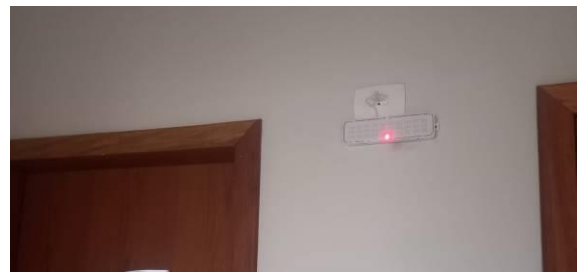
Figura I.5.8E: Substituição blocos de emergência 30 leds

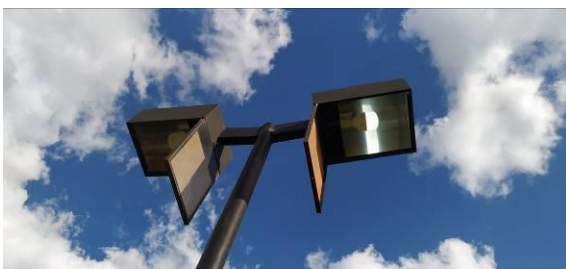
Figura I.5.9E: Substituição lâmpadas LED 30W – luminárias tipo pétala

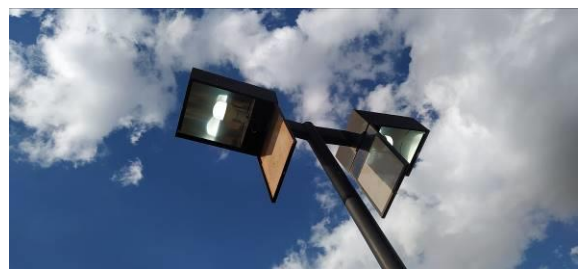
Figura I.5.10E: Substituição lâmpadas LED 30W – luminárias tipo pétala

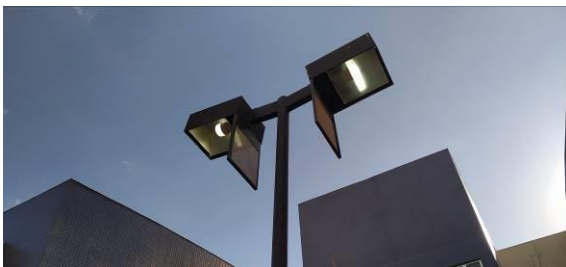
Figura I.5.11E: Substituição lâmpadas LED 30W – luminárias tipo pétala

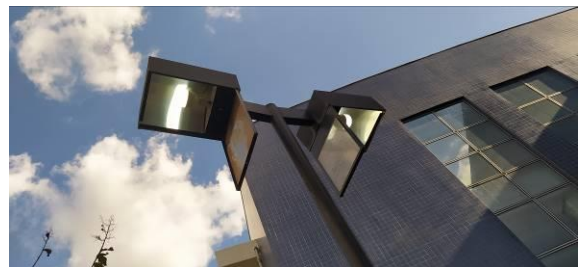
Figura I.5.12E: Substituição lâmpadas LED 30W – luminárias tipo pétala

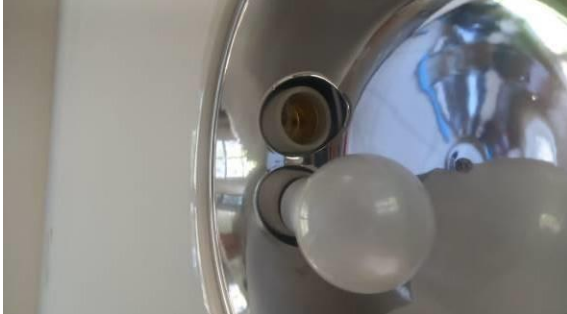
Figura I.6.1E: Substituição soquetes, limpeza luminária e novas lâmpadas LED

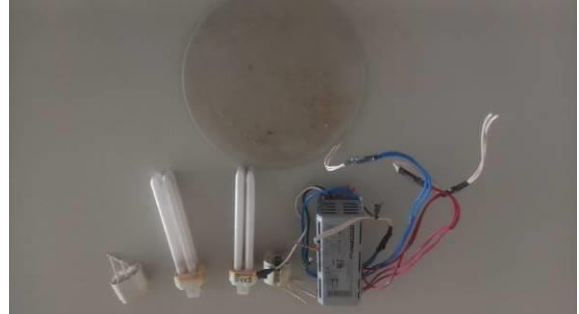
Figura I.6.2E: Substituição soquetes, limpeza luminária e novas lâmpadas LED

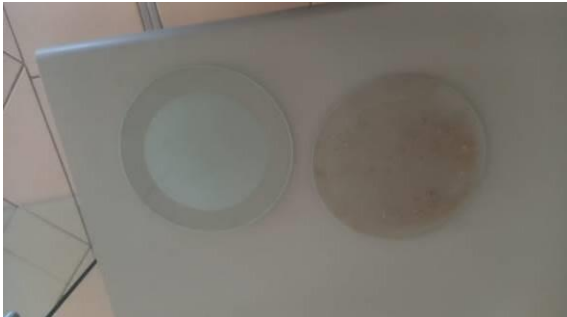
Figura I.6.3E: Substituição soquetes, limpeza luminária e novas lâmpadas LED

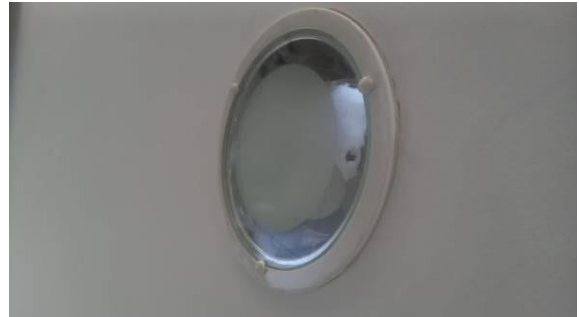
Figura I.6.4E: Substituição soquetes, limpeza luminária e novas lâmpadas LED

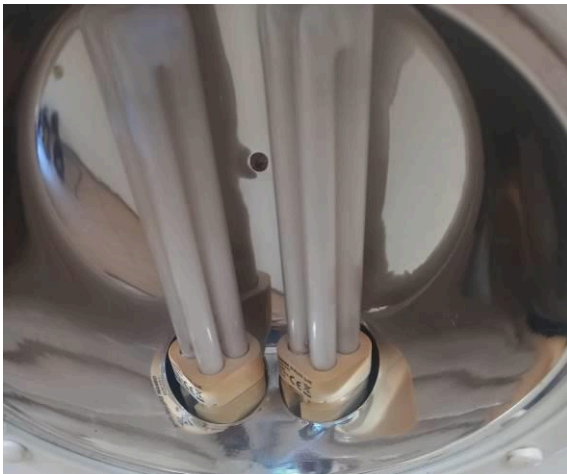
Figura I.6.5E: Substituição soquetes, limpeza luminária e novas lâmpadas LED

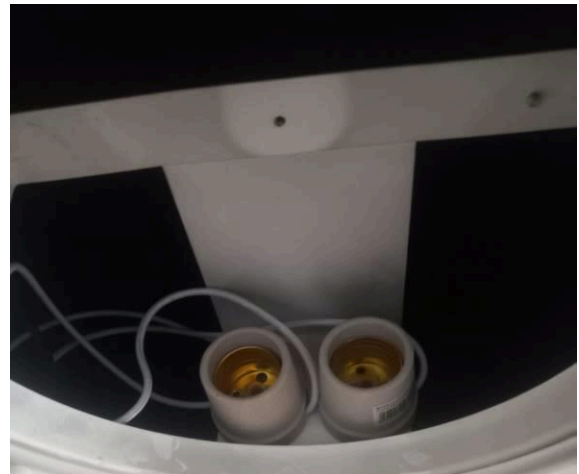
Figura I.6.6E: Substituição soquetes, limpeza luminária e novas lâmpadas LED

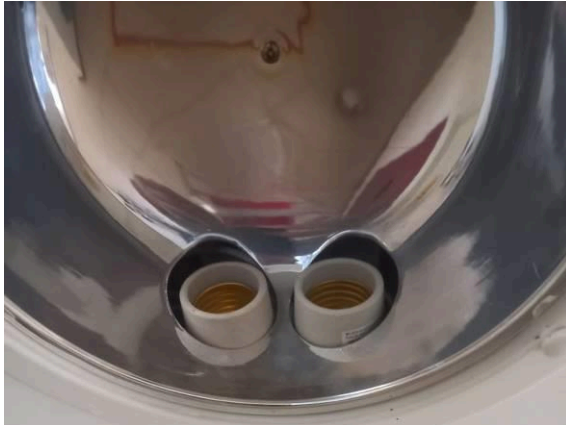
Figura I.6.7E: Substituição soquetes, limpeza luminária e novas lâmpadas LED

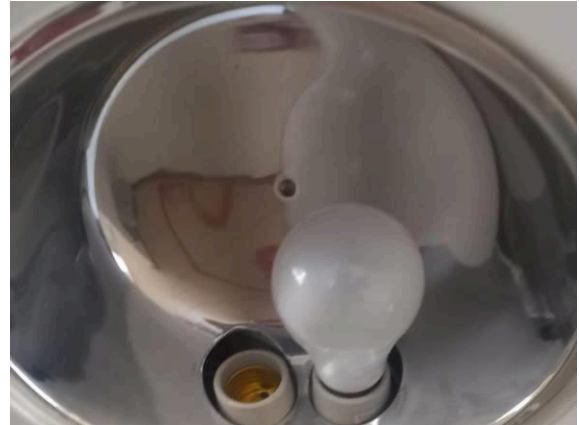
Figura I.6.8E: Substituição soquetes, limpeza luminária e novas lâmpadas LED

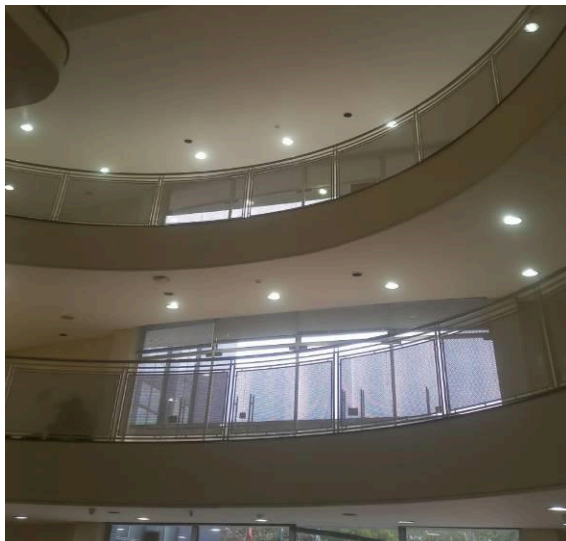
Figura I.6.9E: Substituição soquetes, limpeza luminária e novas lâmpadas LED

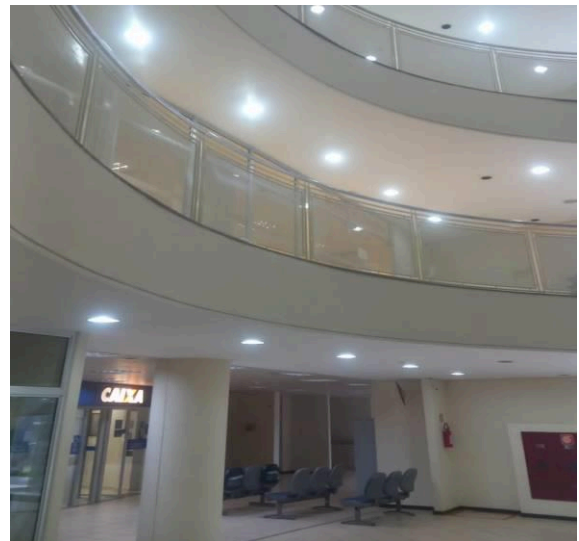
Figura I.6.10E: Substituição soquetes, limpeza luminária e novas lâmpadas LED

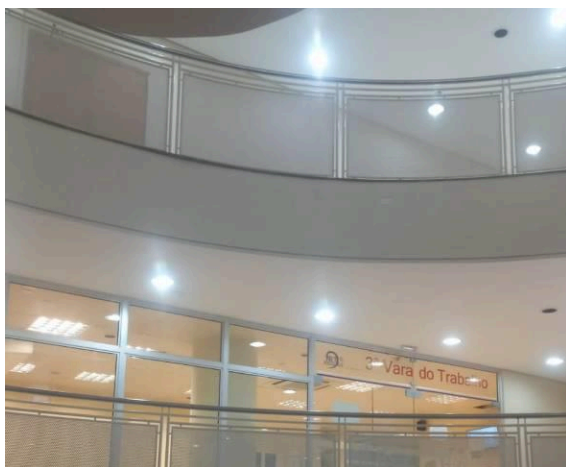
Figura I.6.11E: Substituição soquetes, limpeza luminária e novas lâmpadas LED

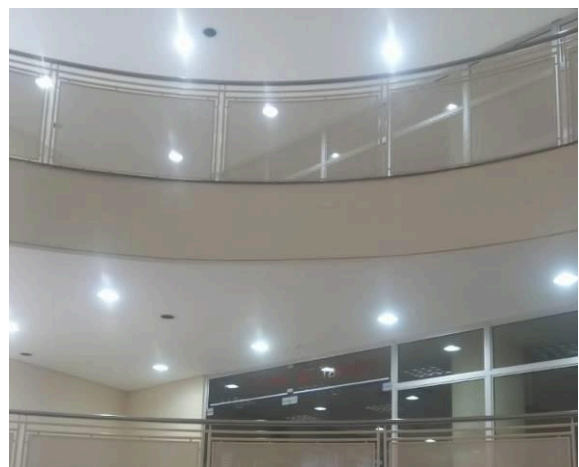
Figura I.6.12E: Substituição soquetes, limpeza luminária e novas lâmpadas LED

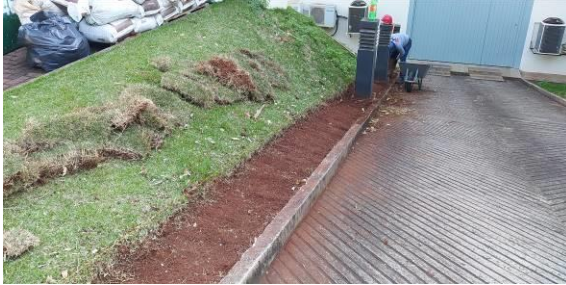
Figura I.8.1C: Limpeza da vegetação na faixa de plantio da grama preta – rampa do subsolo da direita

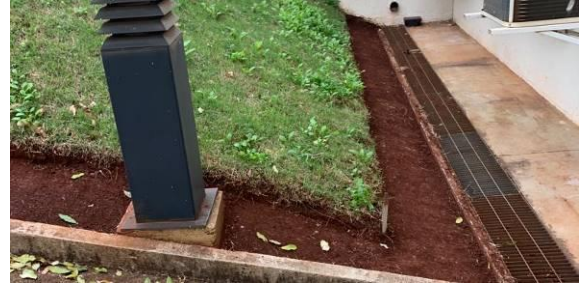
Figura I.8.2C: Limpeza da vegetação na faixa de plantio da grama preta – rampa do subsolo da direita

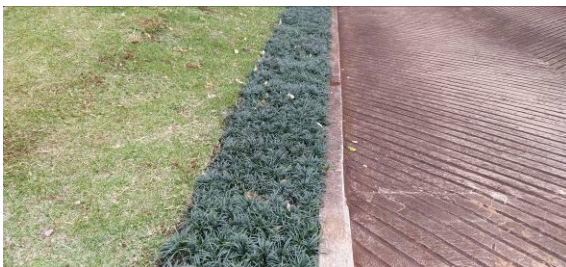
Figura I.8.3C: Plantio da grama preta na rampa do subsolo da direita

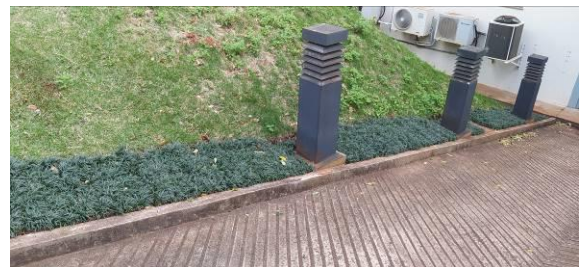
Figura I.8.4C: Plantio da grama preta na rampa do subsolo da direita

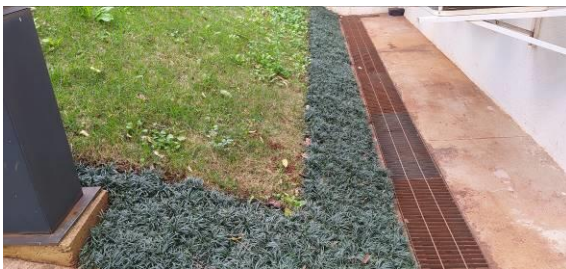
Figura I.8.5C: Plantio da grama preta na rampa do subsolo da direita

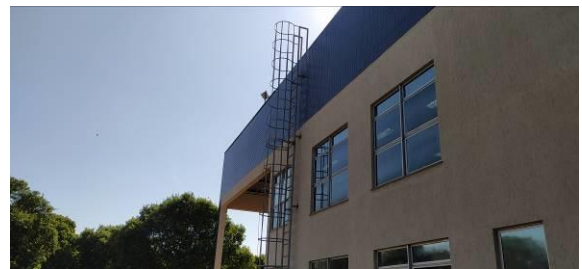
Figura I.8.6C: Instalação da escada marinheiro no prédio da setorial

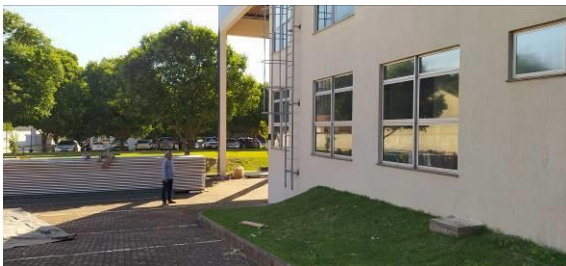
Figura I.8.7C: Instalação da escada marinheiro no prédio da setorial

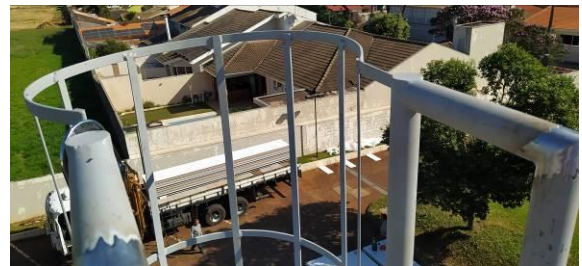
Figura I.8.8C: Detalhe do final da escada marinheiro, junto à cobertura

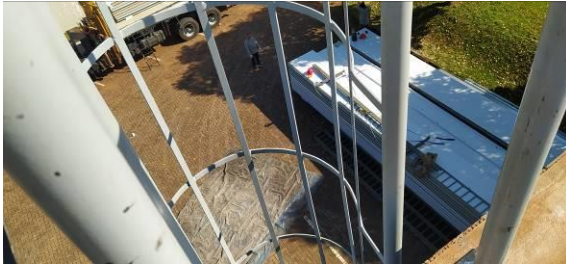
Figura I.8.9C: Detalhe dos tubos metálicos de sustentação da escada e da proteção em arco

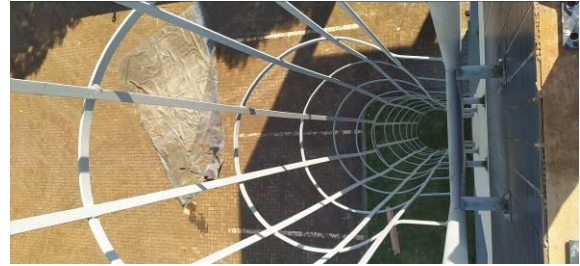
Figura I.8.10C: Escada marinheiro vista de cima

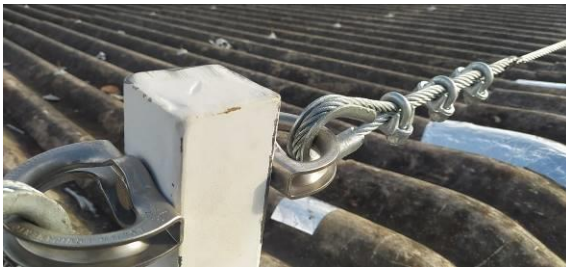
Figura I.8.11C: Detalhe de placas olhais em um dos pontalotes estruturais de sustentação das linhas de vida na cobertura da setorial

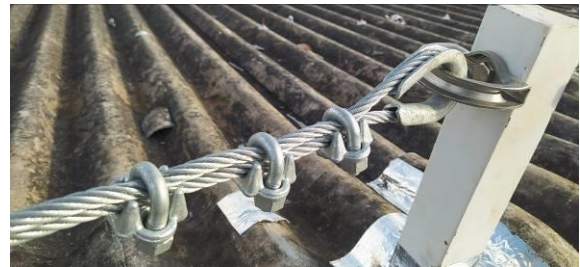
Figura I.8.12C: Detalhe de linha de vida chegando em um dos pontalotes e a fixação com sapatilho e grampos

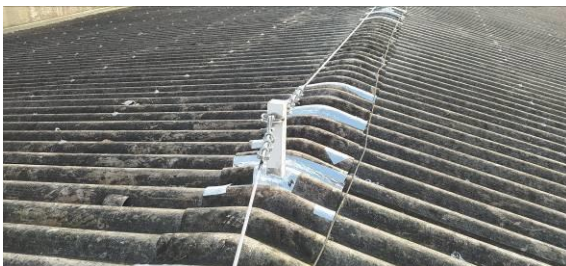
Figura I.8.13C: Linha de vida em cabo com alma de aço, atravessando toda a extensão da cobertura do barracão, na região da cumeeira

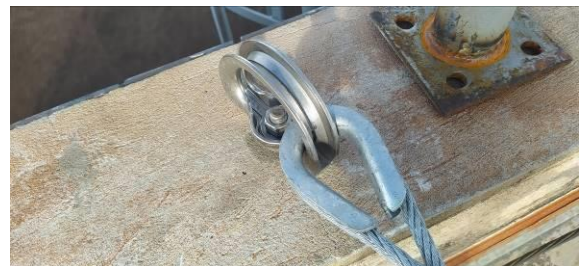
Figura I.8.14C: Detalhe de placa olhal, sapatilho e cabo de aço, no início da linha de vida

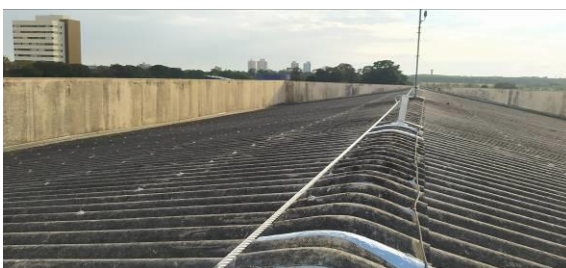
Figura I.8.15C: Linha de vida na porção posterior da cumeeira do barracão

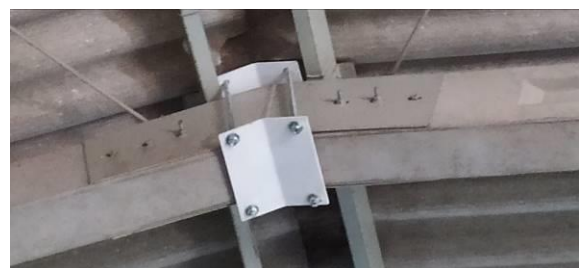
Figura I.8.16C: Detalhe do sistema de fixação dos pontalotes estruturais junto à estrutura dos pórticos do barracão (vista por baixo)
