<p><b>TRIBUNAL REGIONAL DO TRABALHO 9ª REGIÃO</b> <b>Secretaria de Engenharia e Arquitetura</b> Coordenadoria de Administração de Obras</p>
---	---

## **RELATÓRIO – 11ª MEDIÇÃO**

**OBRA: EXECUÇÃO DE REFORMA E AMPLIAÇÃO NO FÓRUM TRABALHISTA DE COLOMBO/PR.**

**CONTRATADA: C.H. ENGENHARIA CIVIL LTDA.**

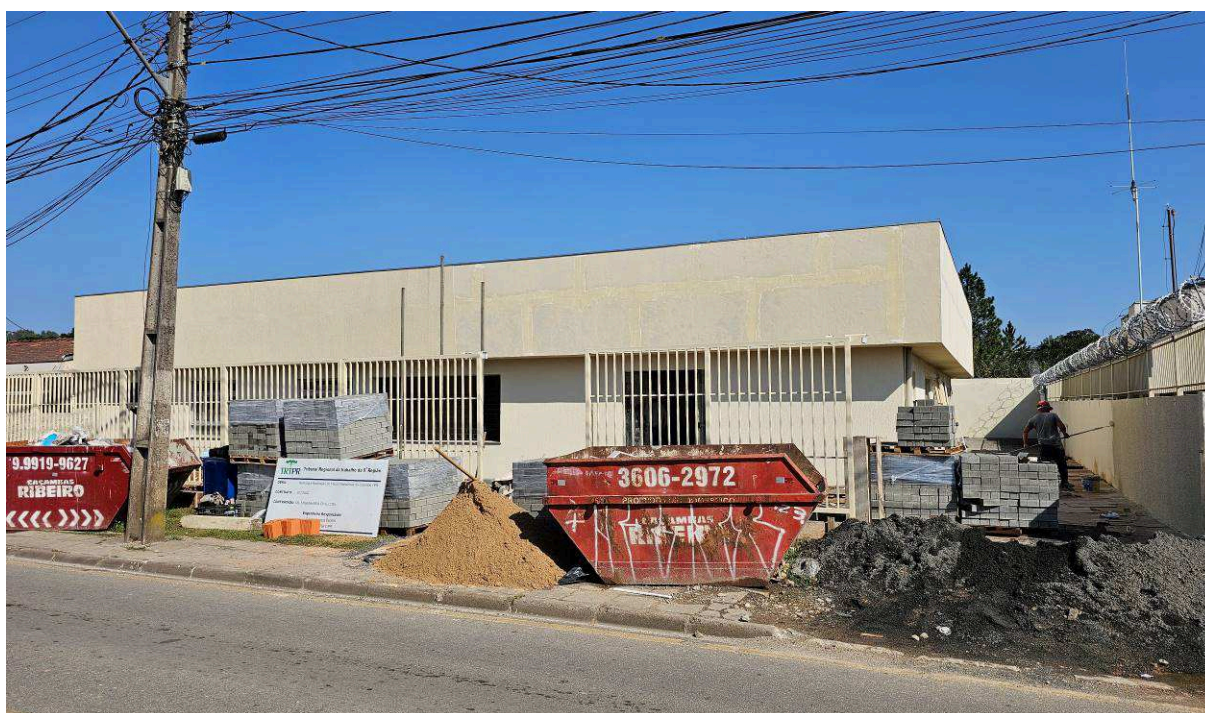
Figura 1 – Fachada externa – edifício frontal.

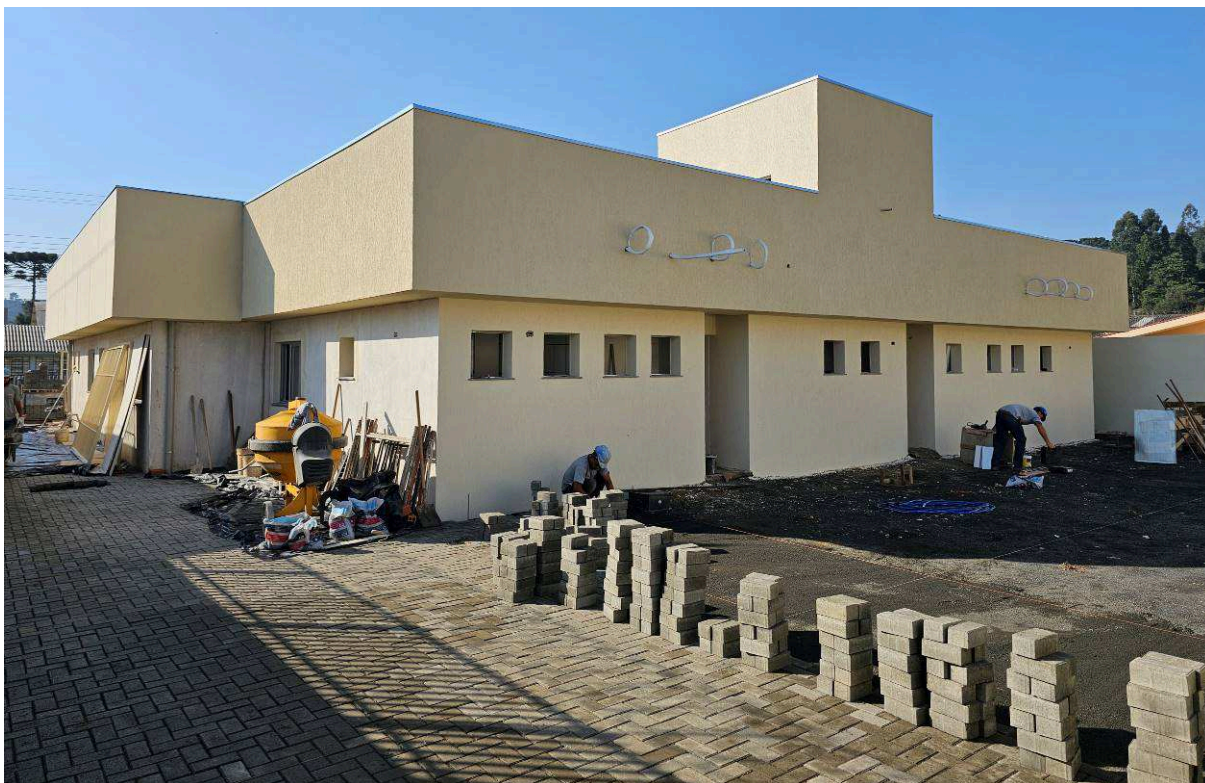
Figura 2 – Fachada externa – edifício ampliação.

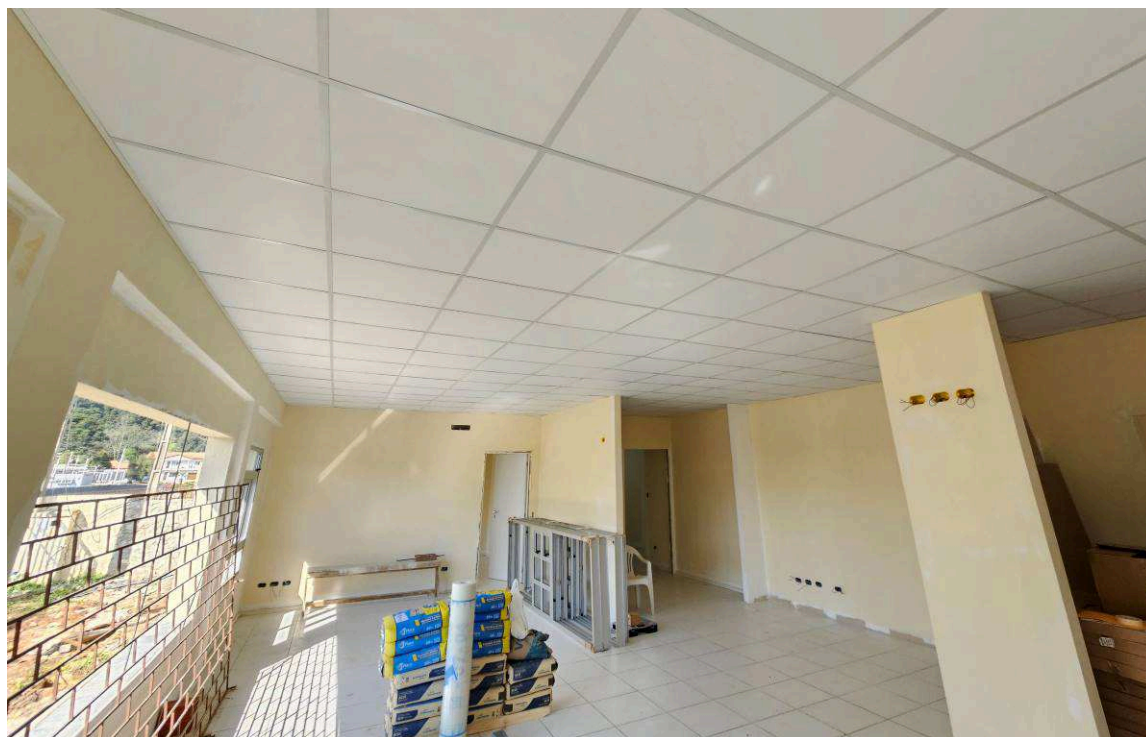
Figura 3 – Vista Interna – edifício frontal.
