RELATÓRIO FOTOGRÁFICO – 2ª MEDIÇÃO

OBRA: SUBSTITUIÇÃO DA COBERTURA, REPAROS EM ESQUADRIAS DE ALUMÍNIO, PINTURAS, ADEQUAÇÕES DE SEGURANÇA, ADEQUAÇÕES DE SUSTENTABILIDADE, ADEQUAÇÕES DE ACESSIBILIDADE E SERVIÇOS COMPLEMENTARES NO FÓRUM TRABALHISTA DE MARINGÁ.

CONTRATADA: CONSTRUTORA COSTA MELO LTDA.

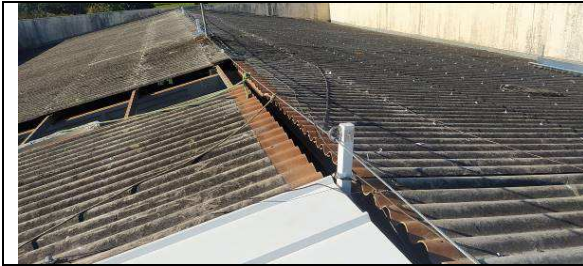
Figura I.2.1C: Início da retirada de telhas de fibrocimento na cobertura da Setorial

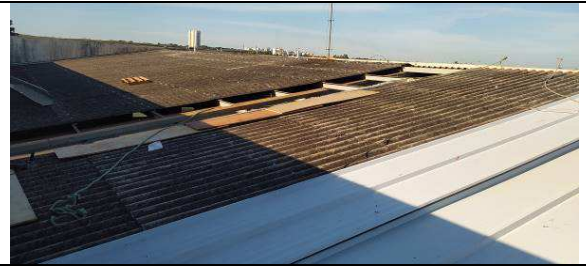
Figura I.2.2C: Retirada de telhas de fibrocimento na cobertura da Setorial

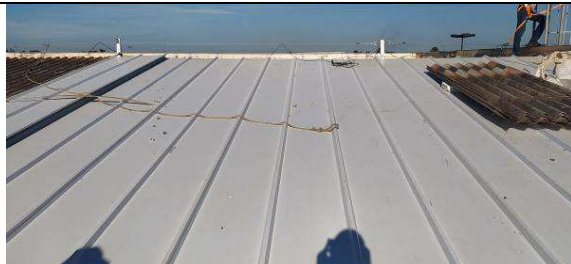
Figura I.2.3C: Início da instalação das telhas termoacústicas no barracão

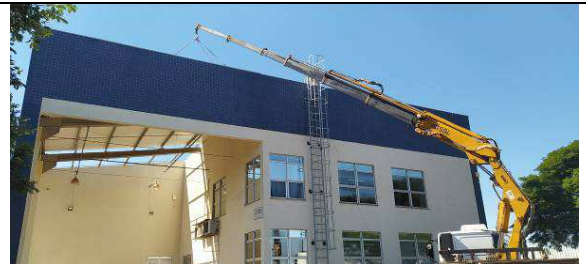
Figura I.2.4C: Uso de guindaste para remoção das telhas de fibrocimento e içamento das telhas termoacústicas

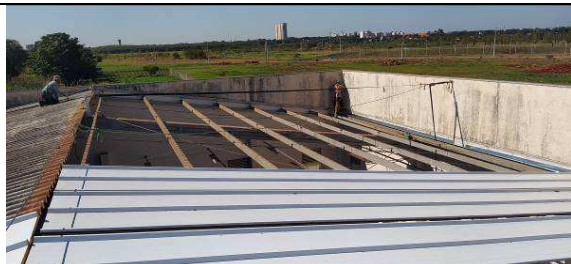
Figura I.2.5C: Instalação de telhas termoacústicas em uma das águas do barracão

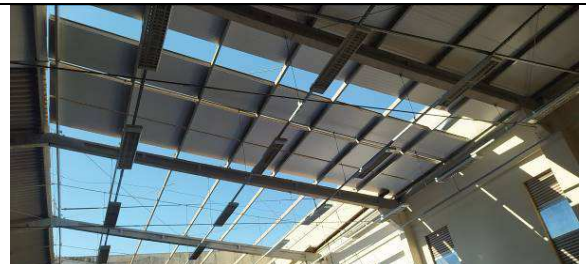
Figura I.2.6C: Vista por baixo, das telhas termoacústicas sendo instaladas no barracão

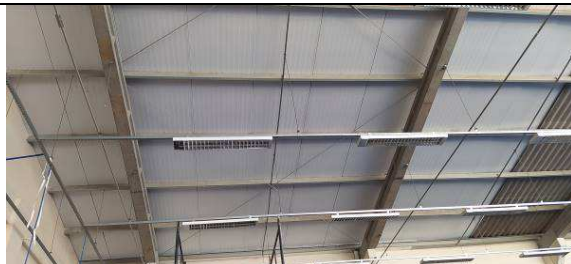
Figura I.2.7C: Vista por baixo, das telhas termoacústicas sendo instaladas no barracão

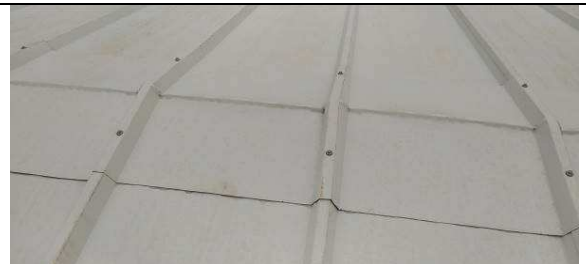
Figura I.2.8C: Goivas instaladas na cumeeira do barracão

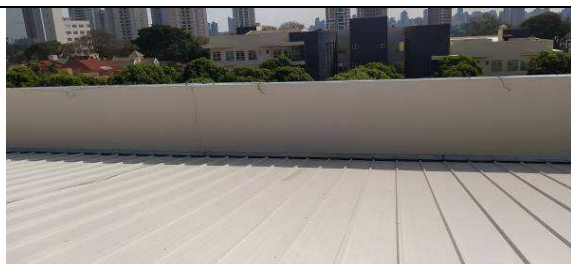
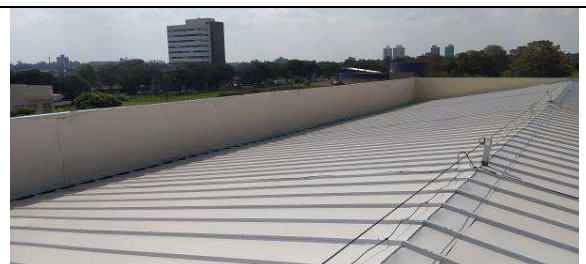
<p>Figura I.2.9C: Telhas termoacústicas instaladas no barracão</p>	<p>Figura I.2.10C: Telhas termoacústicas instaladas no barracão</p>

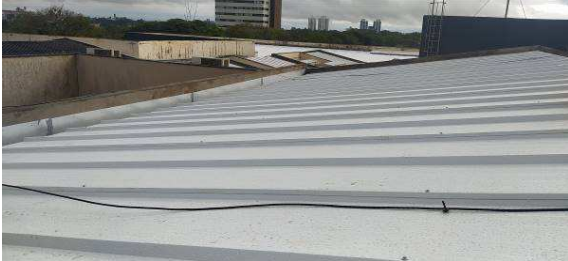
<p>Figura I.2.13C: Telhas termoacústicas instaladas no Fórum (região do hall do auditório)</p>	<p>Figura I.2.14C: Telhas termoacústicas instaladas no Fórum (região da nave do auditório)</p>

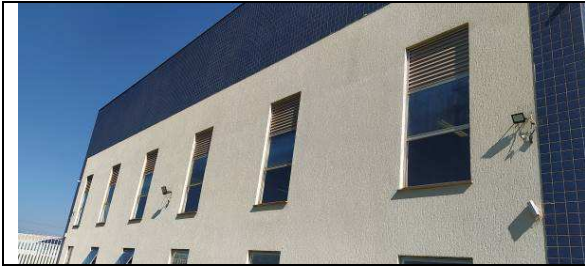
Figura I.3.3C: Instalação de esquadrias de vidro em substituição a venezianas de alumínio, na Setorial

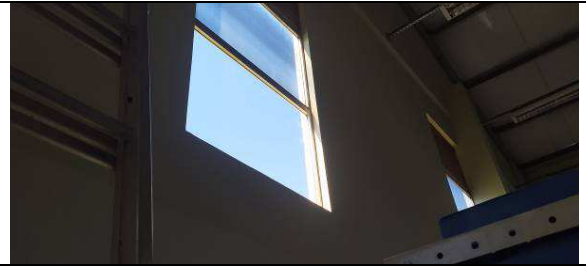
Figura I.3.4C: Instalação de esquadrias de vidro em substituição a venezianas de alumínio, na Setorial

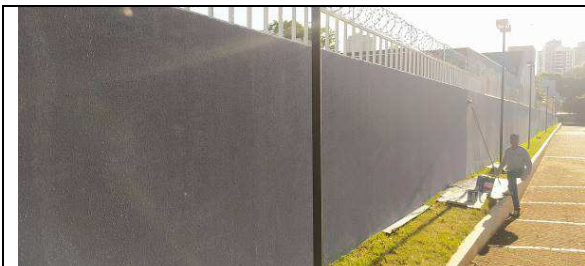
Figura I.4.1C: Aplicação de textura acrílica premium, na cor cinza médio, nos muros, elevações e muretas da divisa direita do imóvel

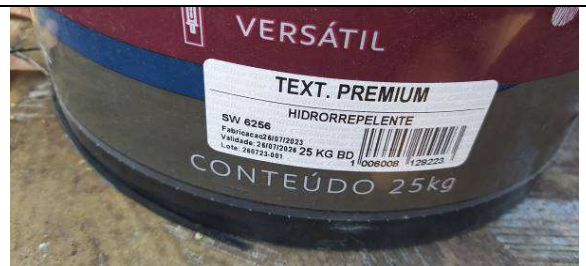
Figura I.4.2C: Detalhe da textura acrílica hidrorrepelente aplicada nos muros, muretas e elevações da divisa direita do imóvel

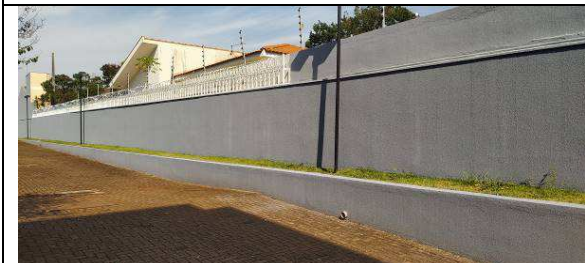
Figura I.4.3C: Aplicação de textura nos muros, muretas e elevações – lateral direita

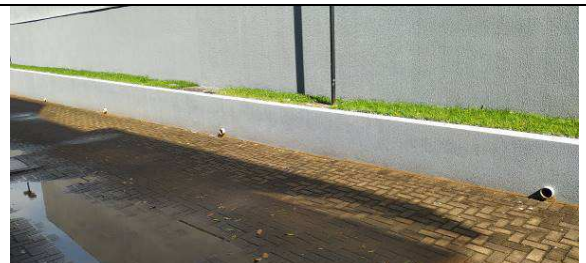
Figura I.4.4C: Textura aplicada em mureta

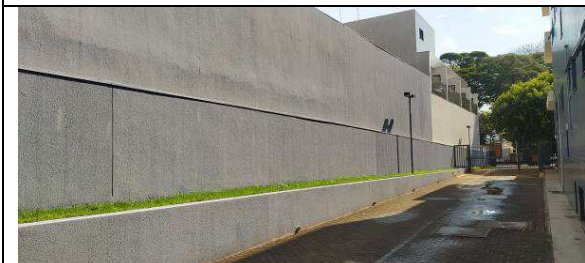
Figura I.4.5C: Textura aplicada nos muros, muretas e elevações – lateral direita

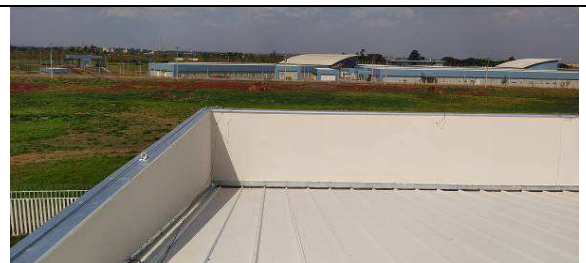
Figura I.4.6C: Textura aplicada nas faces internas das platibandas do prédio da Setorial (faces leste e sul)

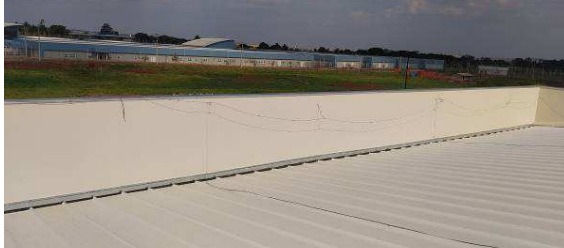
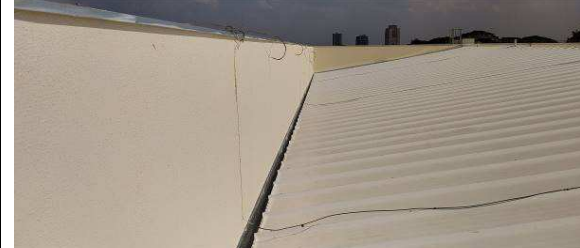
<p>Figura I.4.7C: Textura aplicada nas faces internas das platibandas do prédio da Setorial (face sul)</p>	<p>Figura I.4.8C: Textura aplicada nas faces internas das platibandas do prédio da Setorial (face norte)</p>

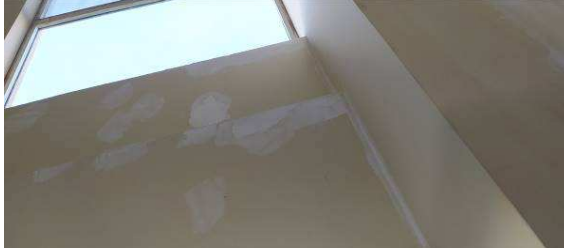
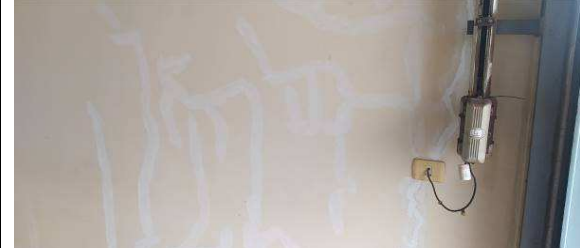
<p>Figura I.4.9C: Preparo de superfície com aplicação de massa corrida (parede interna do barracão)</p>	<p>Figura I.4.10C: Preparo de superfície com aplicação de massa corrida (doca de carga)</p>

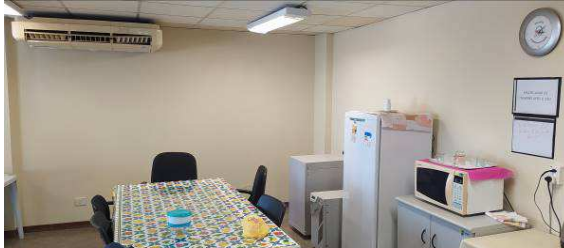
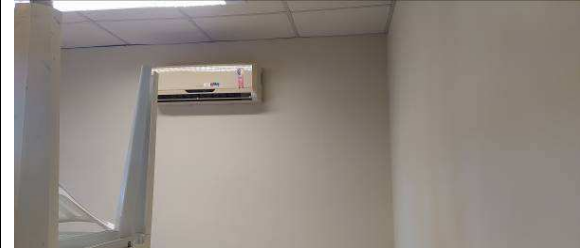
<p>Figura I.4.11C: Paredes da área administrativa da Setorial, após pintura (pavimento térreo)</p>	<p>Figura I.4.12C: Paredes da área administrativa da Setorial, após pintura (sala da chefia, no pavimento superior)</p>

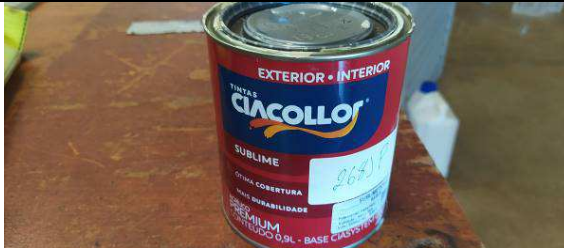
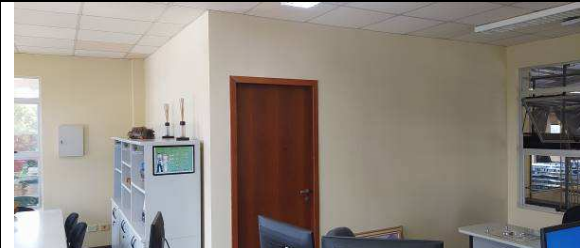
<p>Figura I.4.13C: Tinta acrílica premium, utilizada na realização das pinturas internas do prédio da Setorial</p>	<p>Figura I.4.14C: Paredes da secretaria da Setorial, após pintura (pavimento superior)</p>

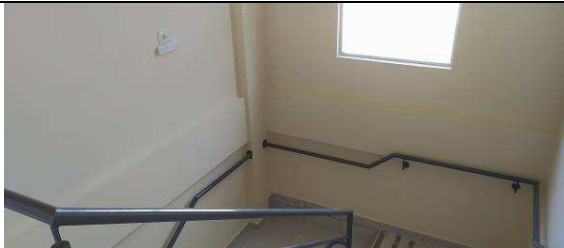
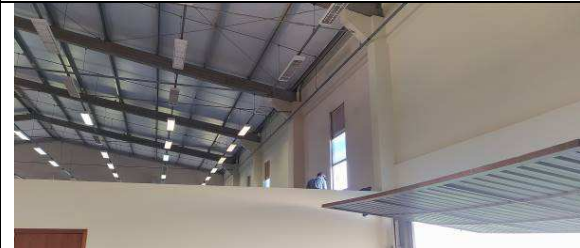
<p>Figura I.4.15C: Paredes da área administrativa da Setorial, após pintura (escada)</p>	<p>Figura I.4.16C: Paredes do barracão da Setorial, após pintura</p>

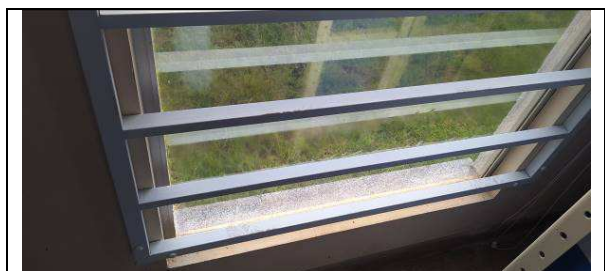
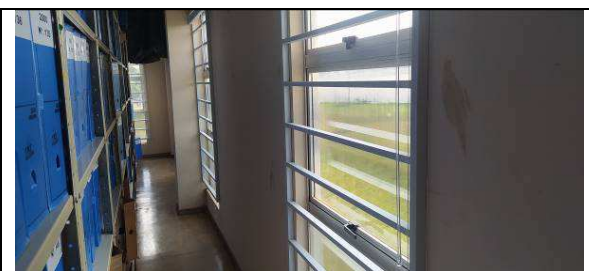
<p>Figura I.5.1C: Grade metálica instalada no barracão da Setorial (janelas térreas de 1,00m x 2,10m)</p>	<p>Figura I.5.2C: Grades metálicas instaladas no barracão da Setorial (janelas térreas de 1,00m x 2,10m)</p>

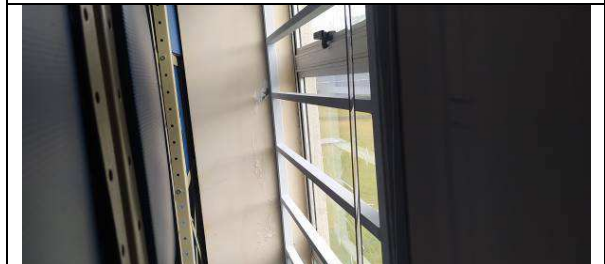
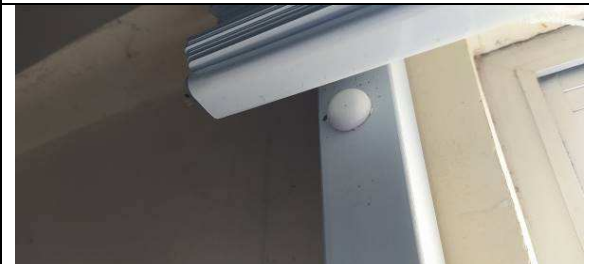
<p>Figura I.5.3C: Grade metálica instalada no barracão da Setorial (janelas térreas de 1,00m x 2,10m)</p>	<p>Figura I.5.4C: Detalhe do acabamento do local onde foi feita a fixação da grade por meio de parafuso</p>

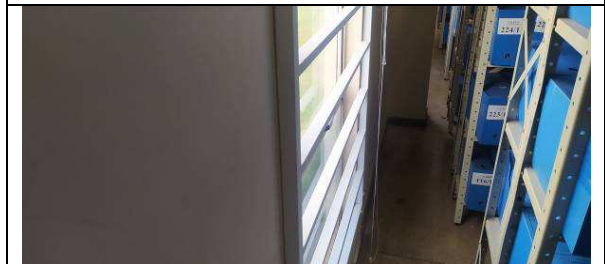
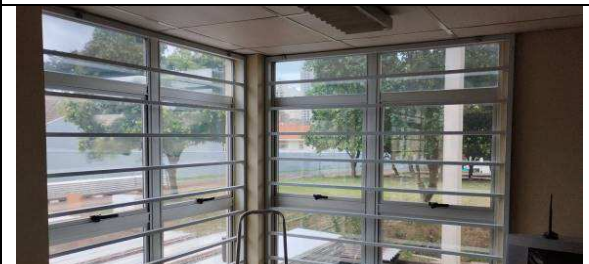
<p>Figura I.5.5C: Grade metálica instalada no barracão da Setorial (janelas térreas de 1,00m x 2,10m)</p>	<p>Figura I.5.6C: Grades metálicas instaladas em janelas térreas da área administrativa da Setorial (janelas tamanho 1,80m x 1,80m)</p>

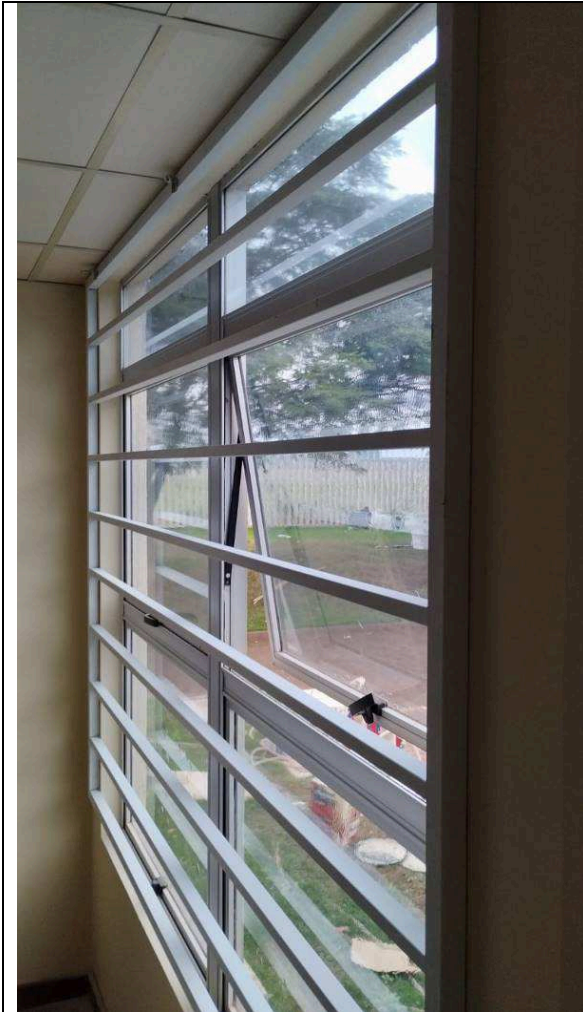
Figura I.5.7C: Grade metálica instalada em janela térrea da área administrativa da Setorial (janela tamanho 1,80m x 1,80m)

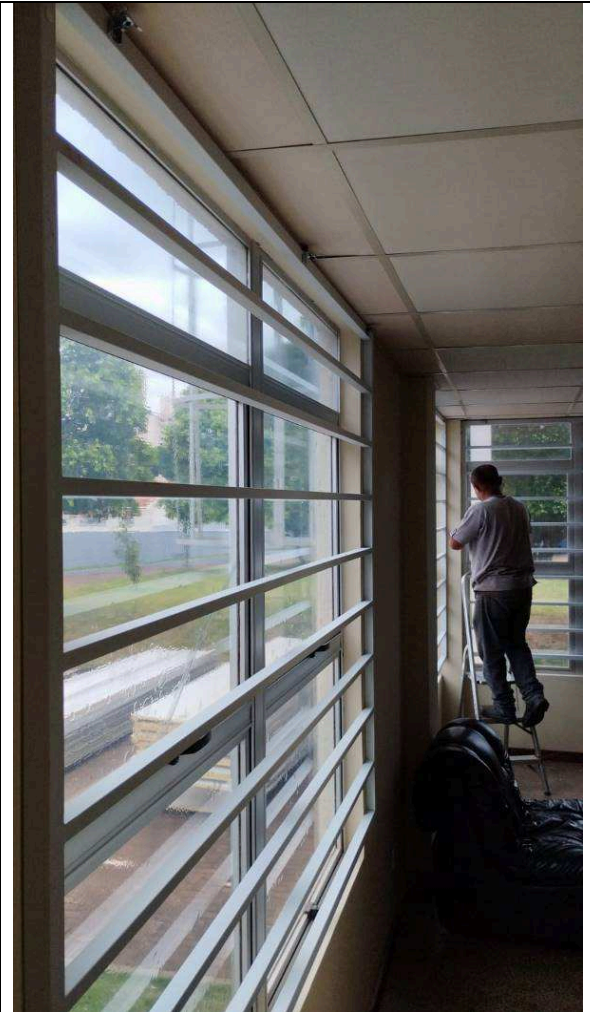
Figura I.5.8C: Grades metálicas instaladas em janelas térreas da área administrativa da Setorial (janelas tamanho 1,80m x 1,80m)

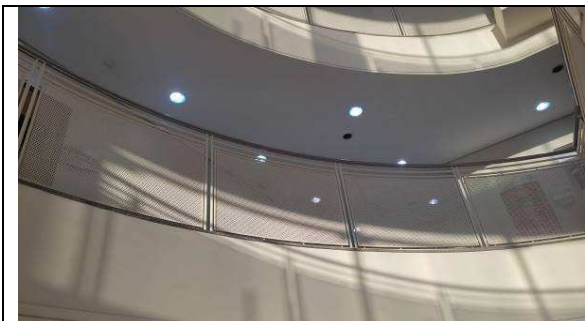
Figura I.6.1E: Substituição lâmpadas fluorescentes compactas por LED bulbo E27

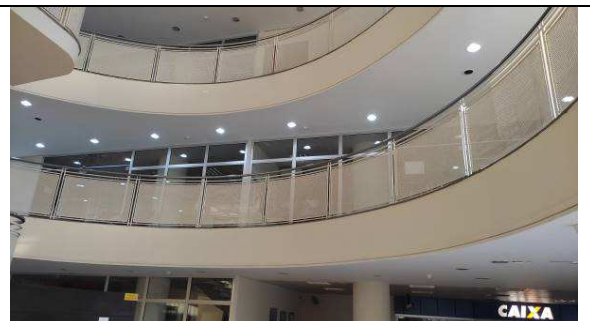
Figura I.6.2E: Substituição lâmpadas fluorescentes compactas por LED bulbo E27
