RELATÓRIO FOTOGRÁFICO – 2ª MEDIÇÃO

OBRA: **AMPLIAÇÃO E REFORMA PARCIAL DO FÓRUM TRABALHISTA DE CASCAVEL/PR.**

CONTRATO: **CP 01/2023 – Contrato nº 31/2023 – PROAD 1342/2023.**

CONTRATADA: **LM PROJETOS E EXECUÇÃO LTDA.**

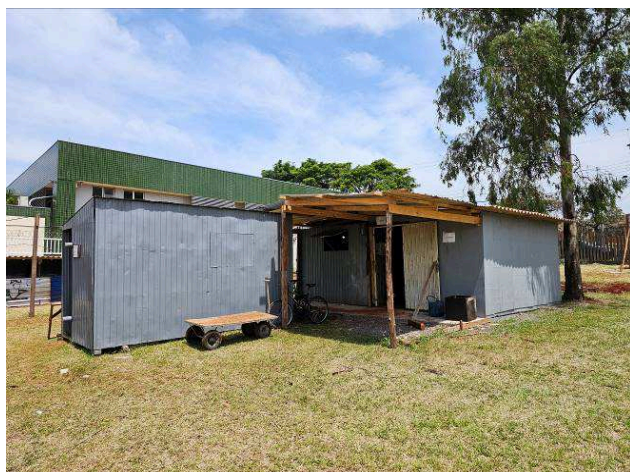
Figura 01: Canteiro de obras.

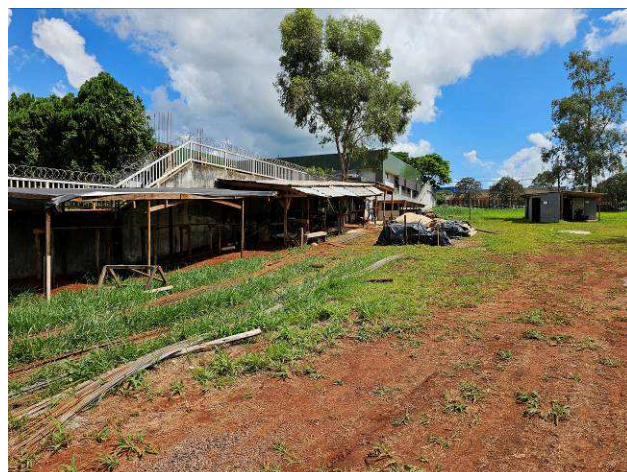
Figura 02: Canteiro de obras.

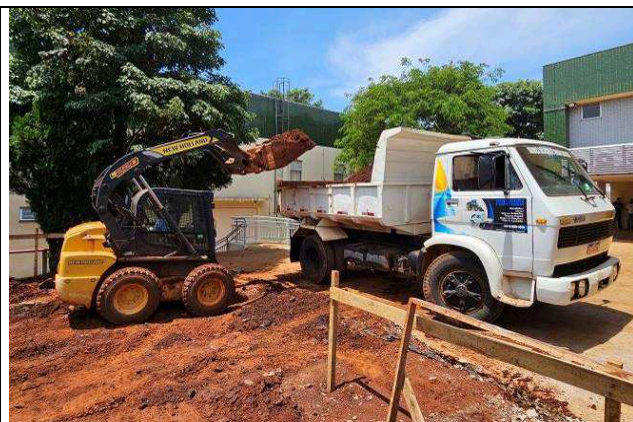
Figura 03: Remoção do excesso de terra.

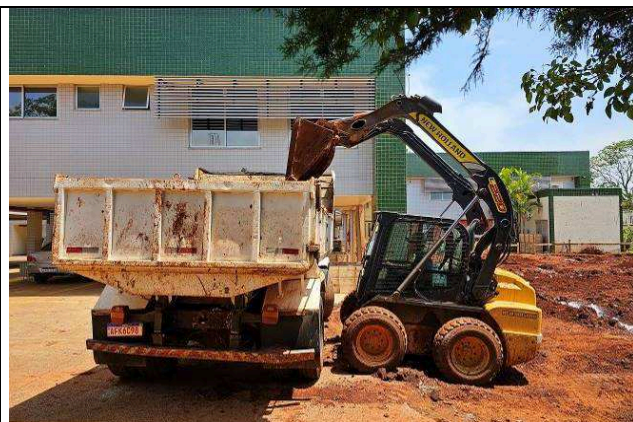
Figura 04: Remoção do excesso de terra.

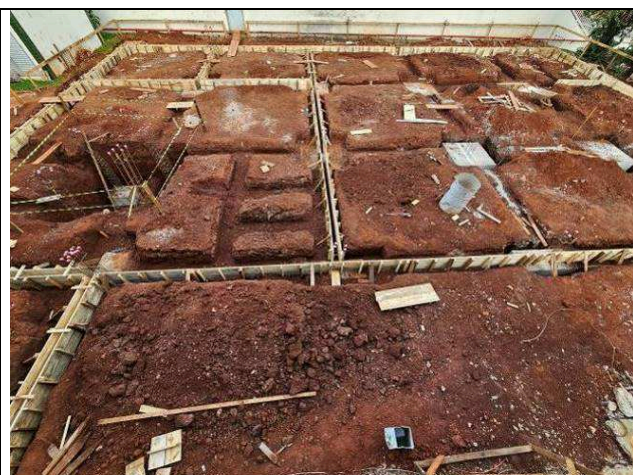
Figura 05: Formas Vigas Baldrames.

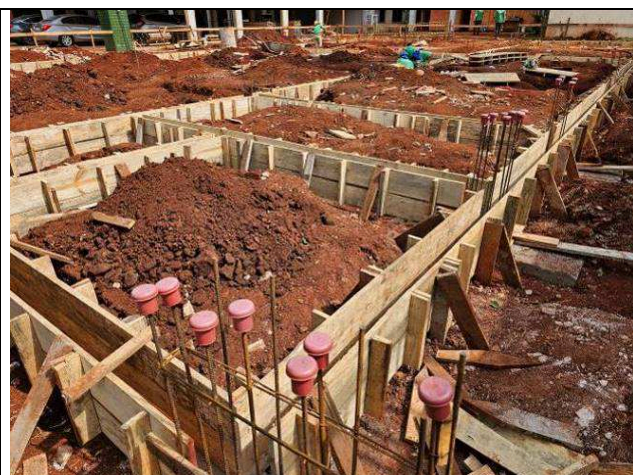
Figura 06: Formas Vigas Baldrames.

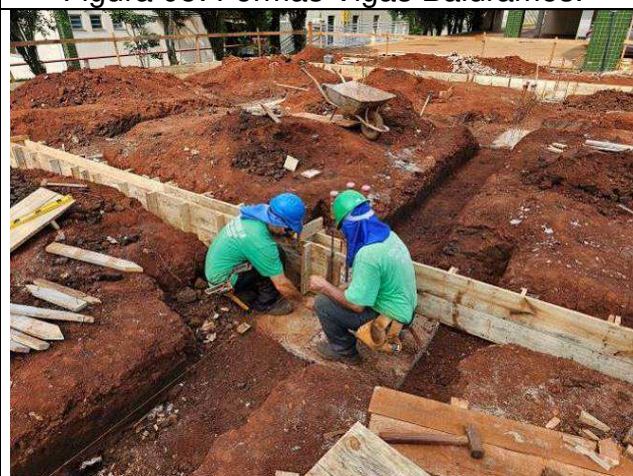
Figura 07: Formas Vigas Baldrames.

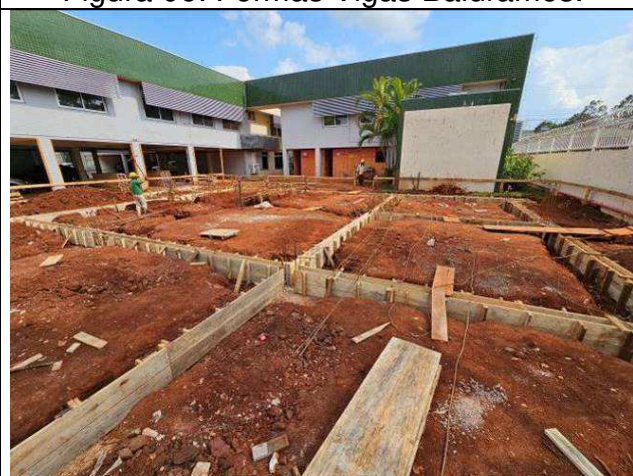
Figura 08: Formas Vigas Baldrames.

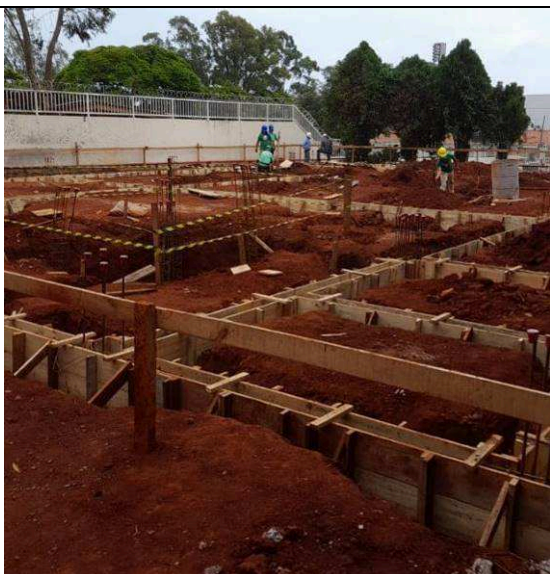
Figura 09: Formas Vigas Baldrames.

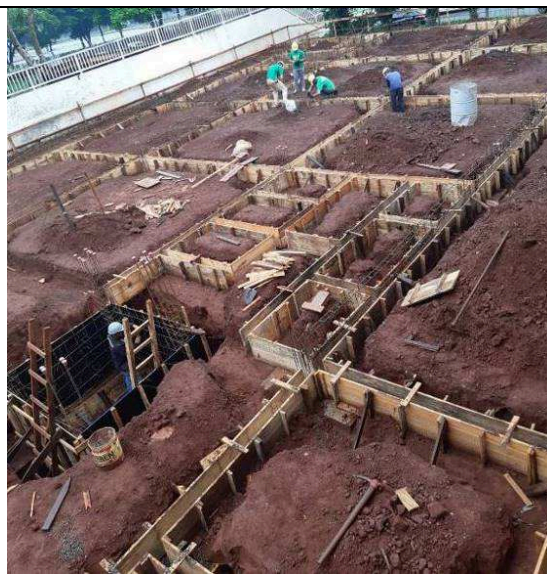
Figura 10: Formas Vigas Baldrames.

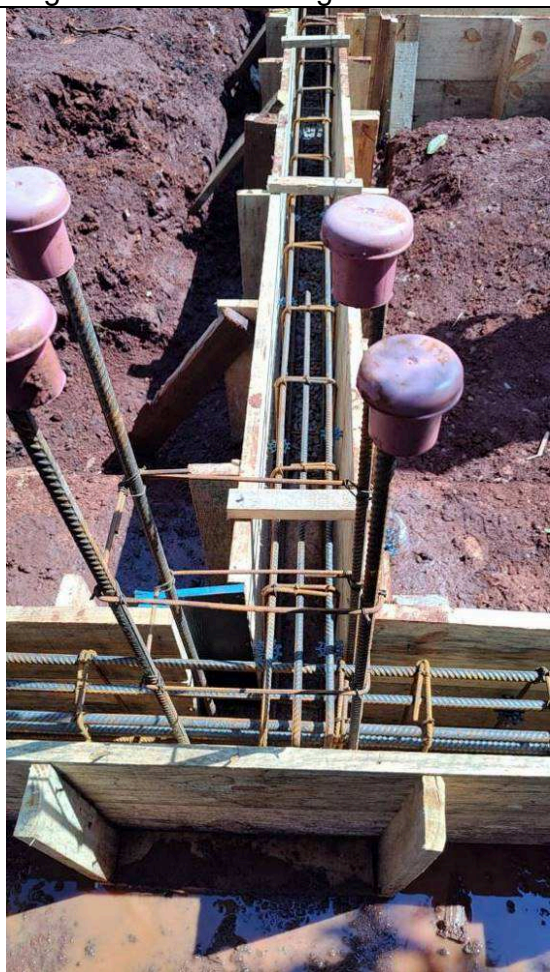
Figura 11: Armação Vigas Baldrames.

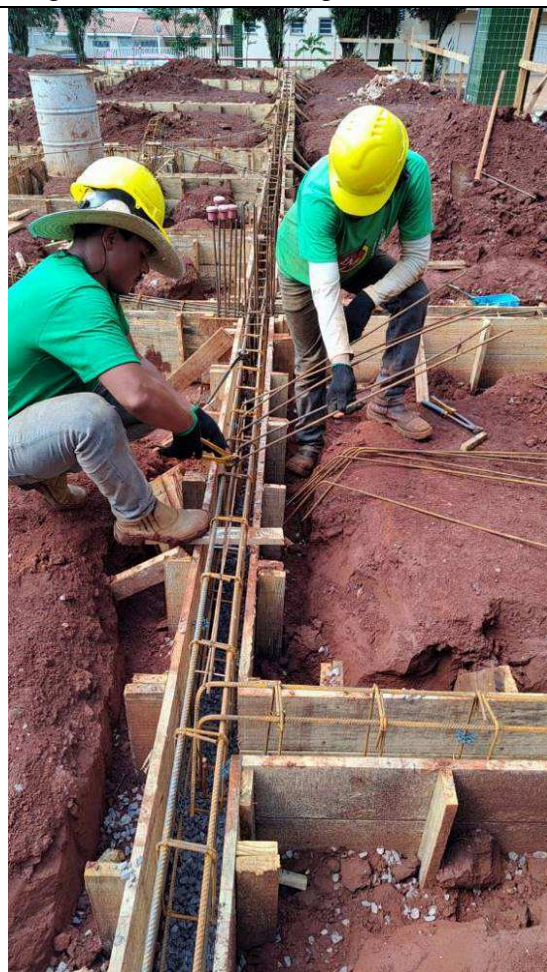
Figura 12: Armação Vigas Baldrames.

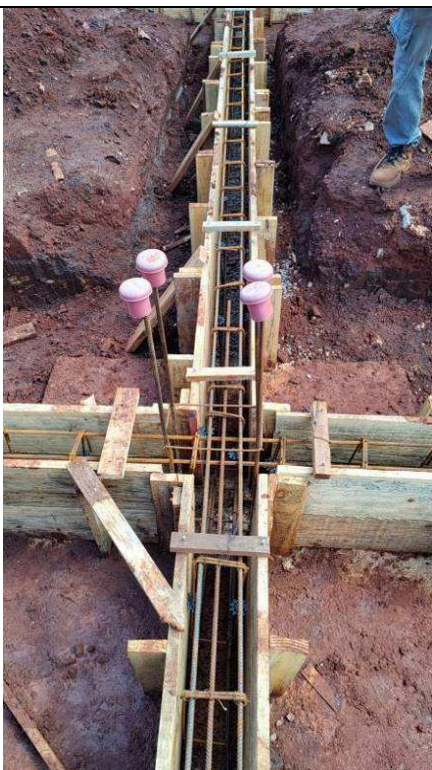
Figura 13: Armação Vigas Baldrames.

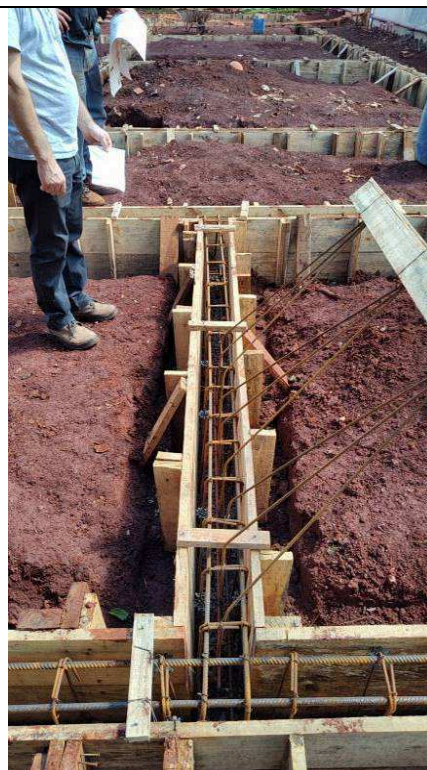
Figura 14: Armação Vigas Baldrames.

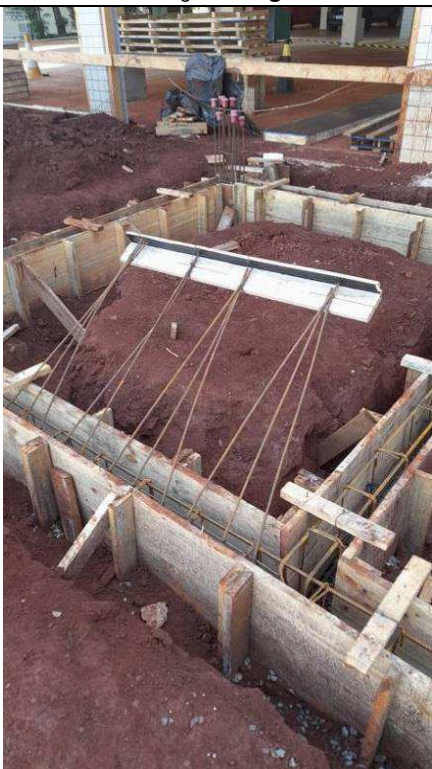
Figura 15: Armação Vigas Baldrames.

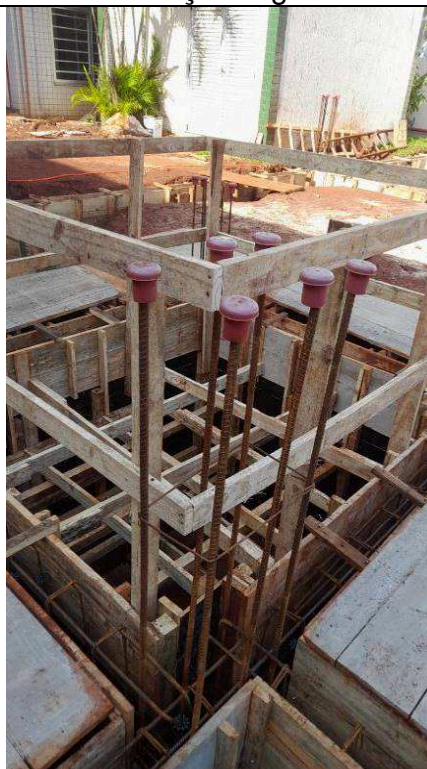
Figura 16: Armação Vigas Baldrames.

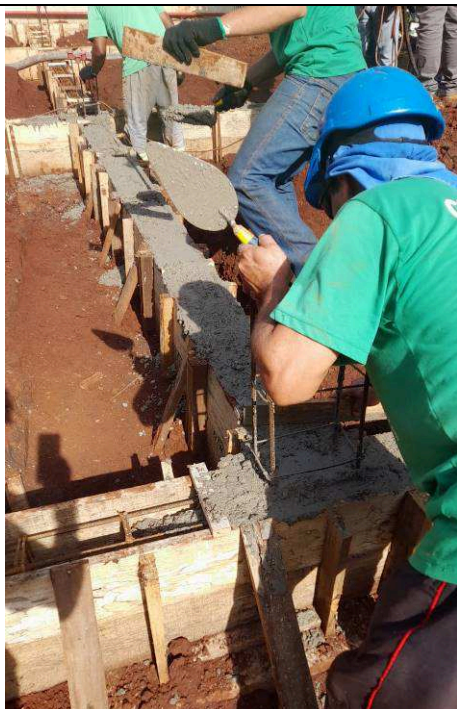
Figura 17: Concretagem Vigas Baldrames.

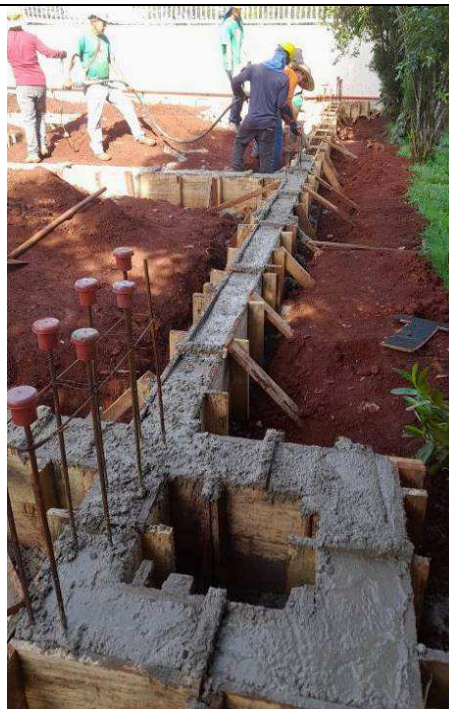
Figura 18: Concretagem Vigas Baldrames.

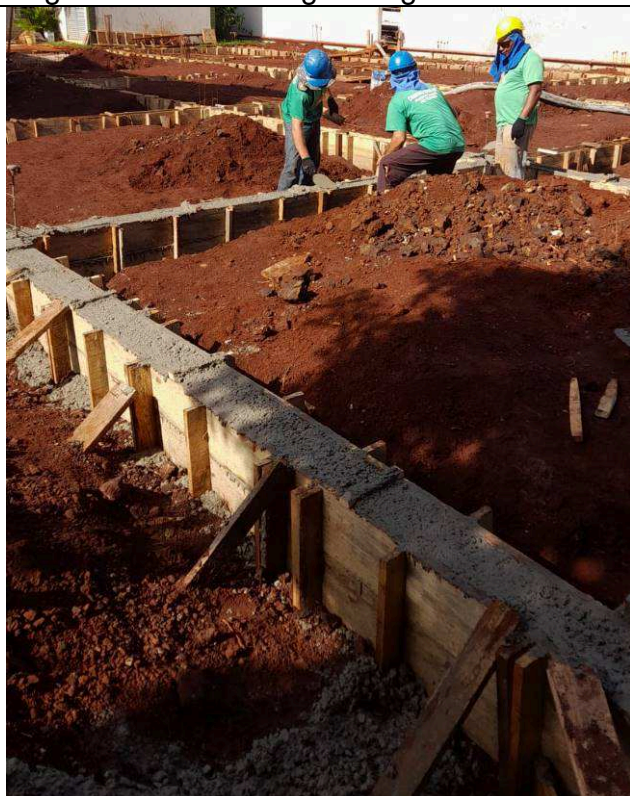
Figura 19: Concretagem Vigas Baldrames.

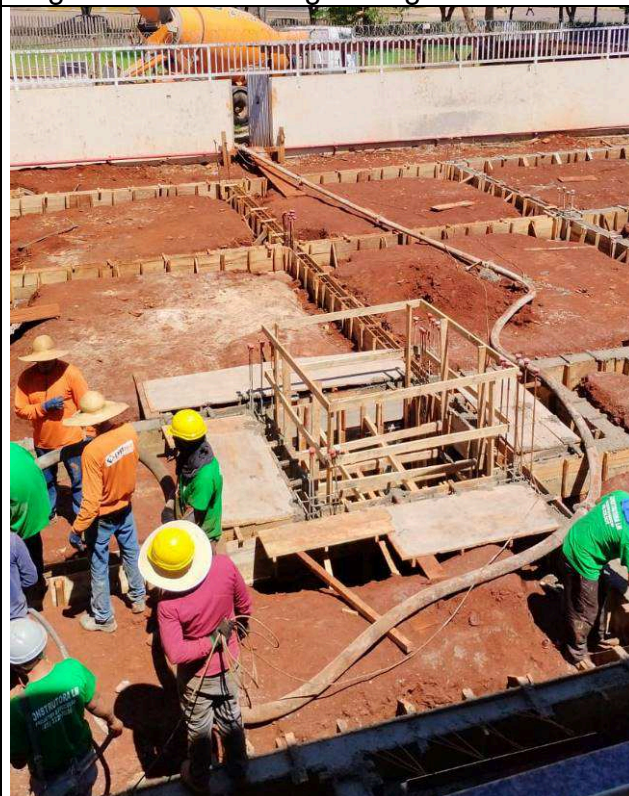
Figura 20: Concretagem Vigas Baldrames.

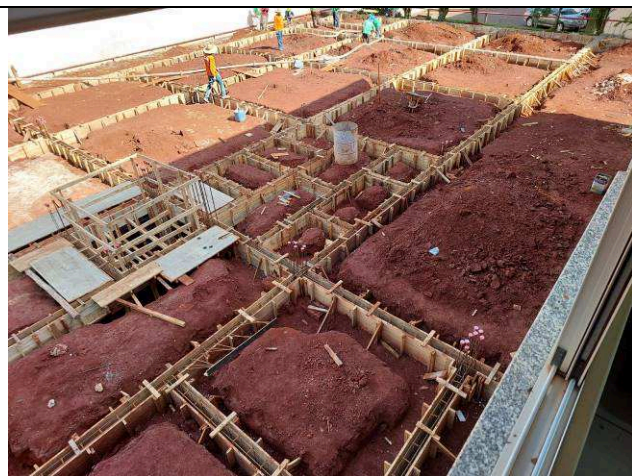
Figura 21: Concretagem Vigas Baldrames.

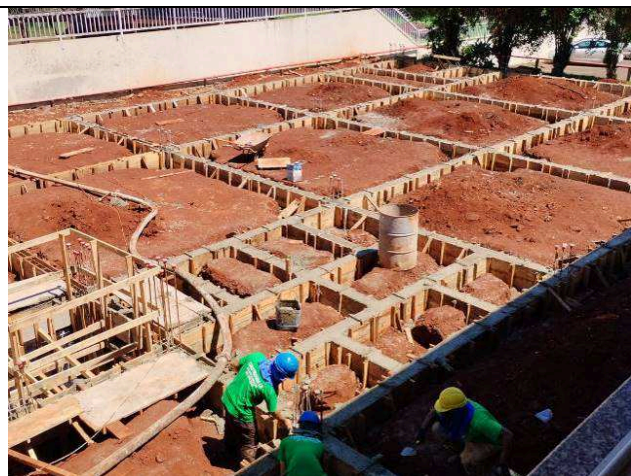
Figura 22: Concretagem Vigas Baldrames.

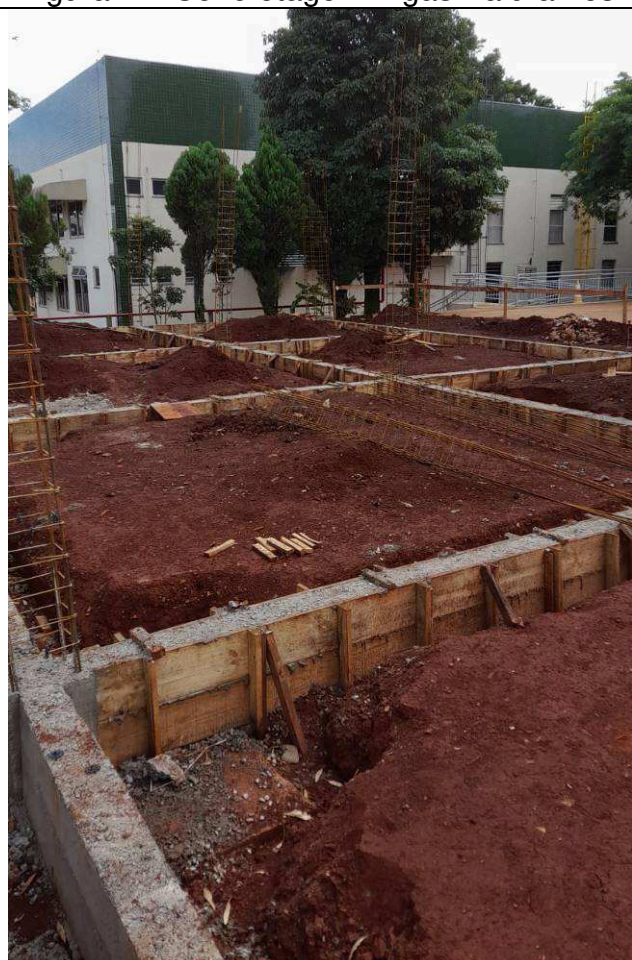
Figura 23: Desforma Vigas Baldrames.

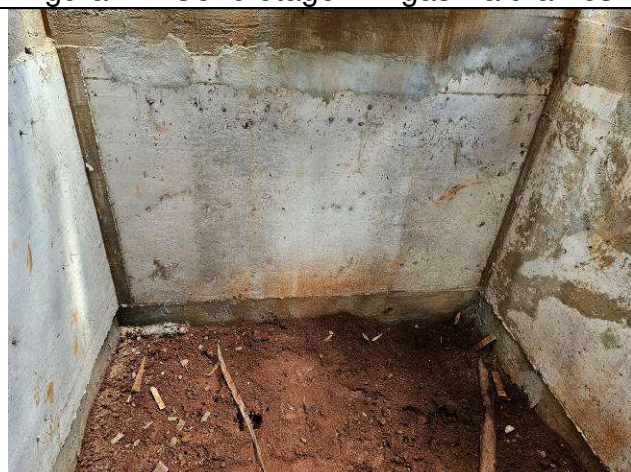
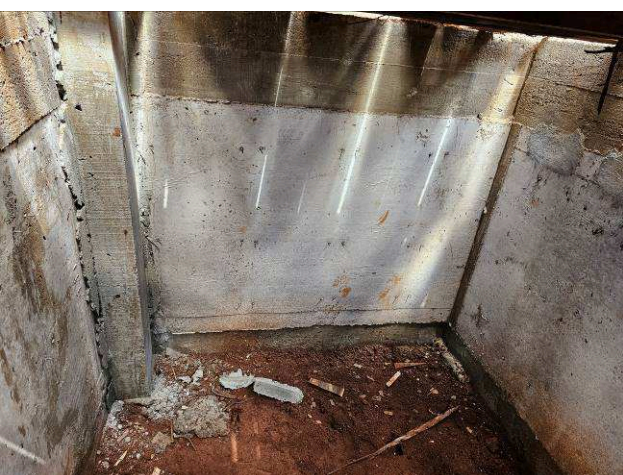
Figura 24: Vigas Baldrames e paredes de concreto armado – poço elevador.

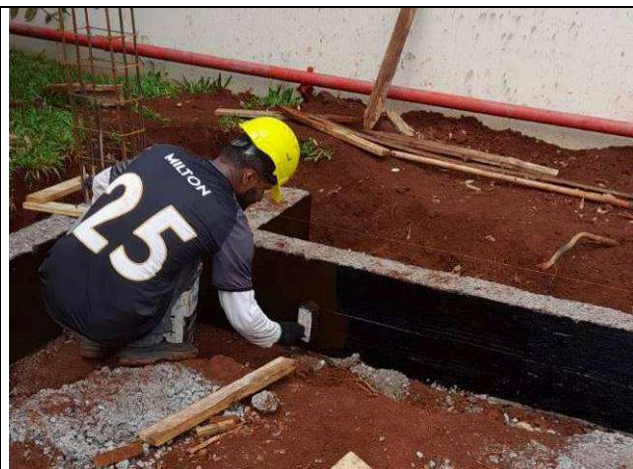
Figura 25: Impermeabilização - baldrames.

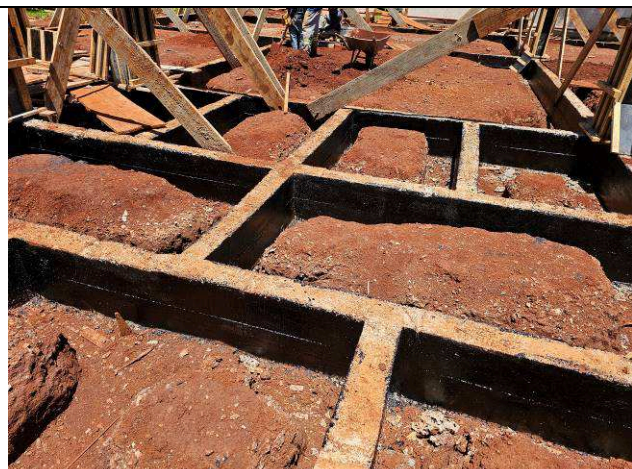
Figura 26: Impermeabilização - baldrames.

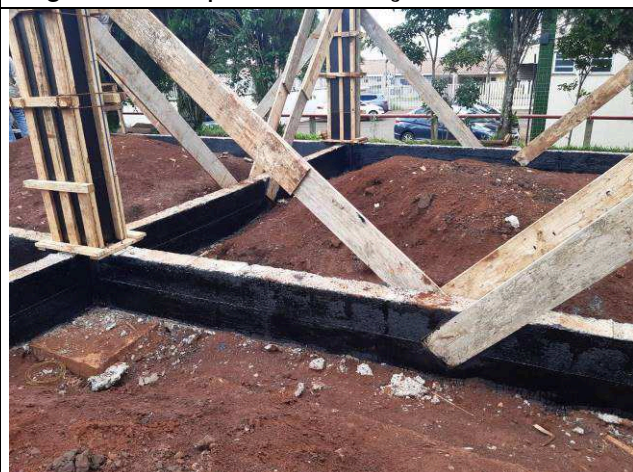
Figura 27: Impermeabilização - baldrames.

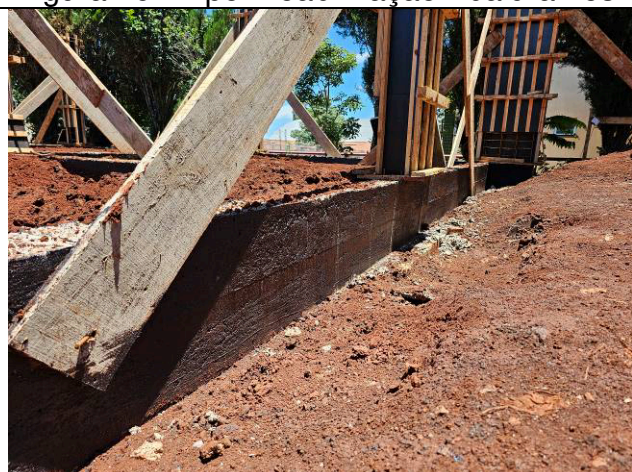
Figura 28: Impermeabilização - baldrames.

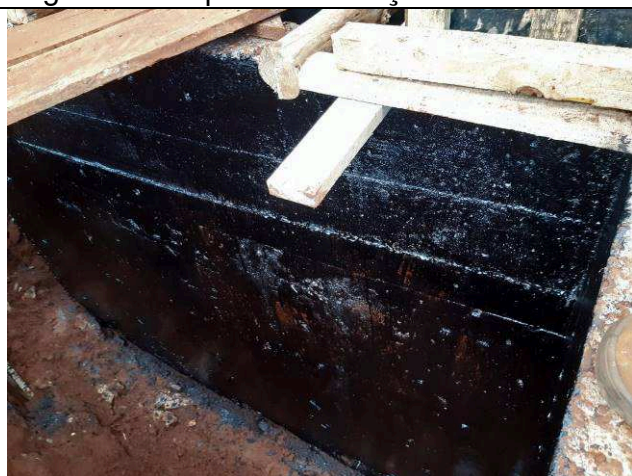
Figura 30: Impermeabilização – parede poço do elevador.

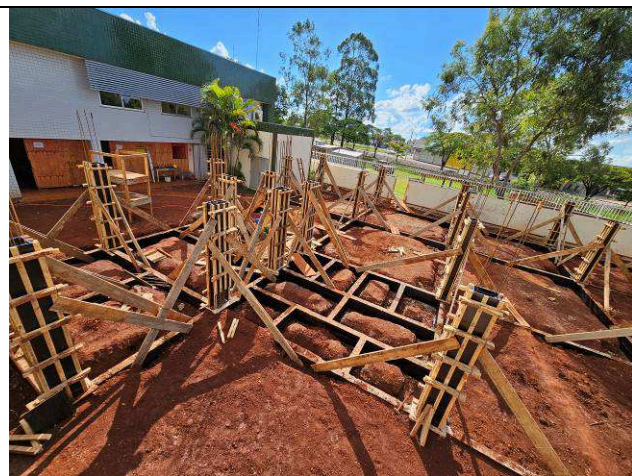
Figura 31: Formas e armaduras dos pilares.

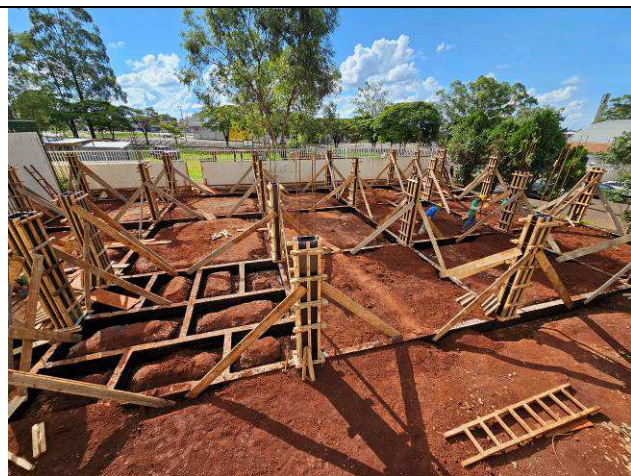
Figura 32: Formas e armaduras dos pilares.

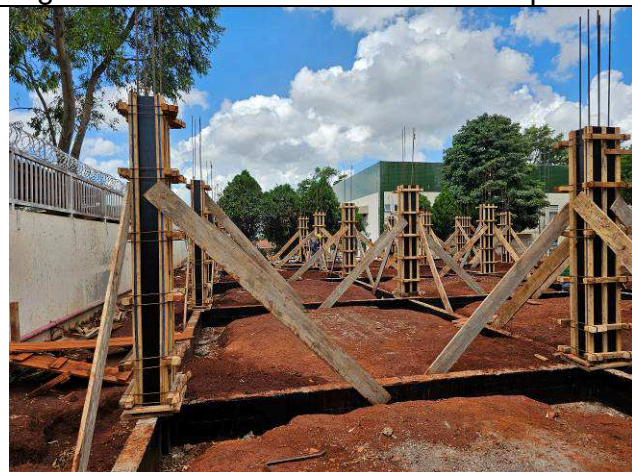
Figura 33: Formas e armaduras dos pilares.

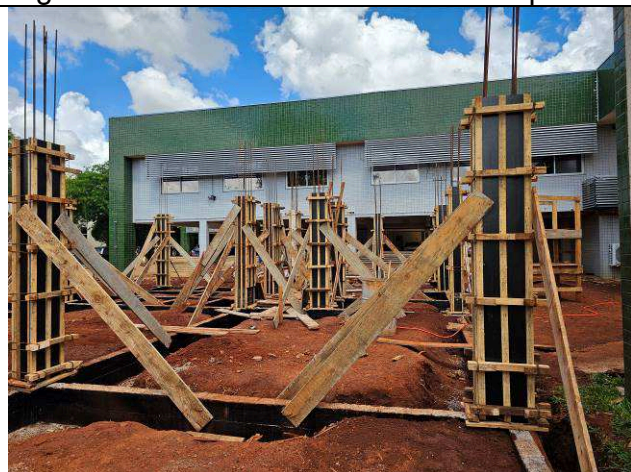
Figura 34: Formas e armaduras dos pilares.

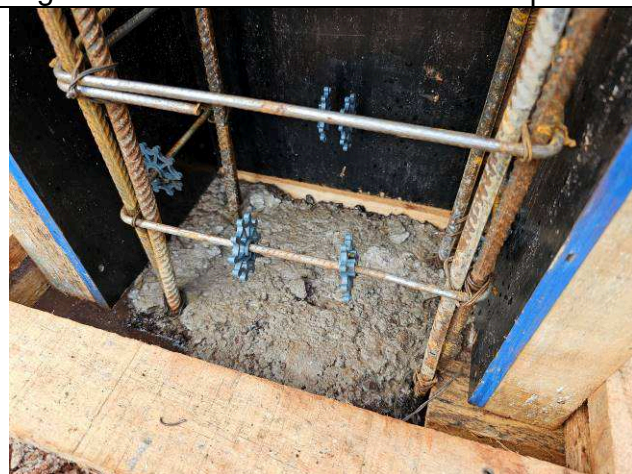
Figura 35: Formas e armaduras dos pilares.

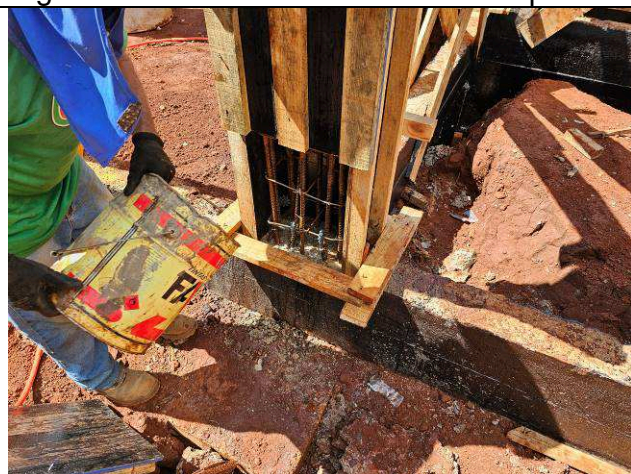
Figura 36: Formas e armaduras dos pilares.

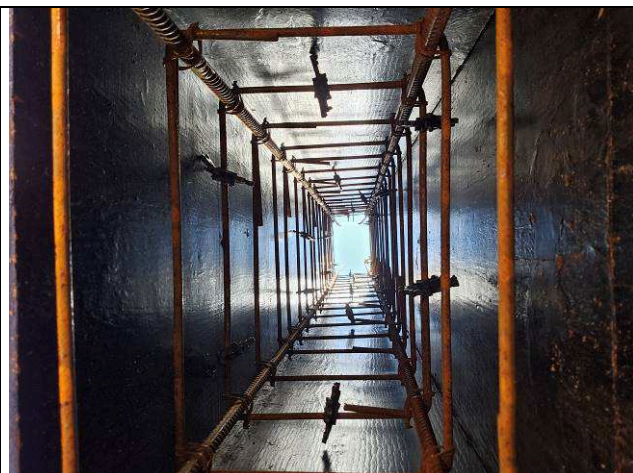
Figura 37: Formas e armaduras dos pilares.

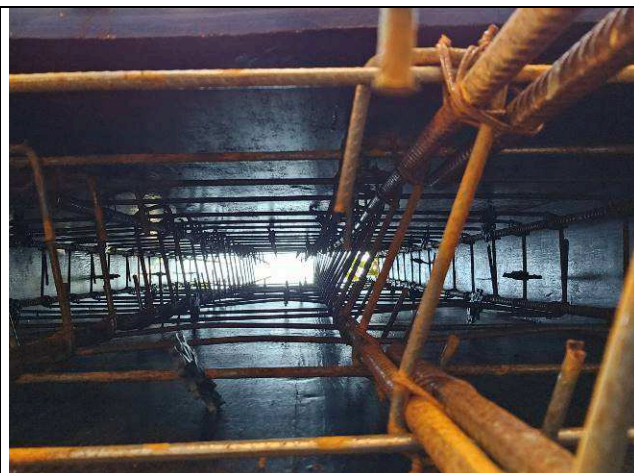
Figura 38: Formas e armaduras dos pilares.

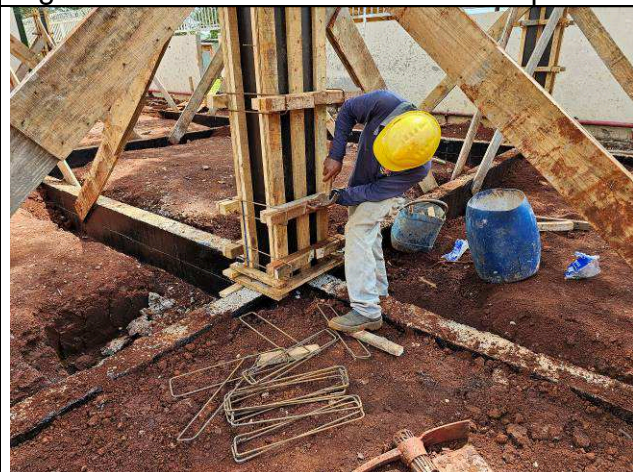
Figura 39: Formas e armaduras dos pilares.

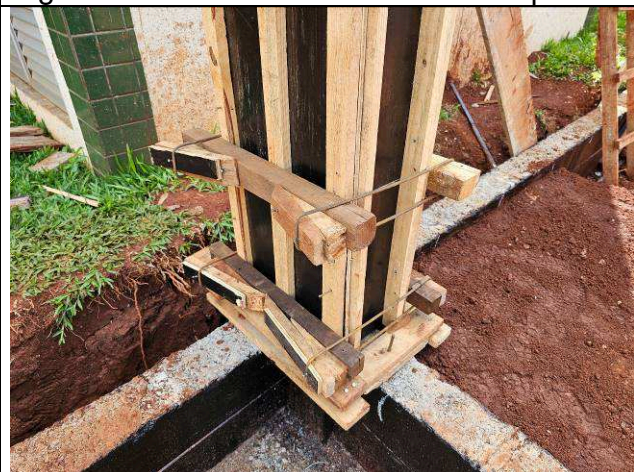
Figura 40: Formas e armaduras dos pilares.

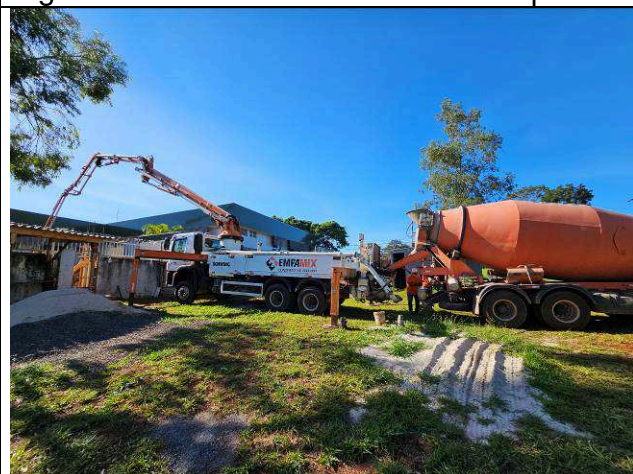
Figura 41: Concretagem dos pilares.

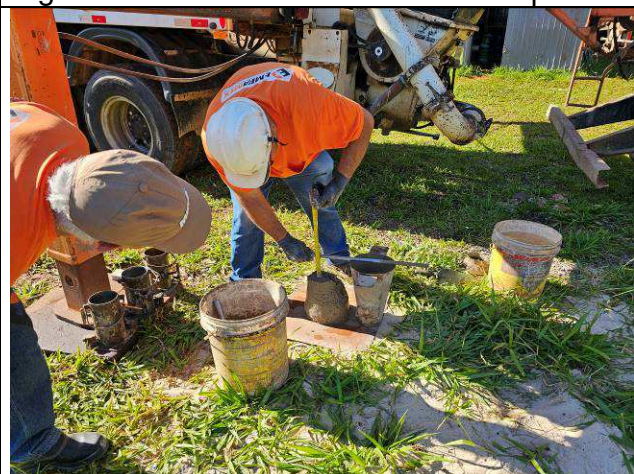
Figura 42: Concretagem dos pilares – Slump test.

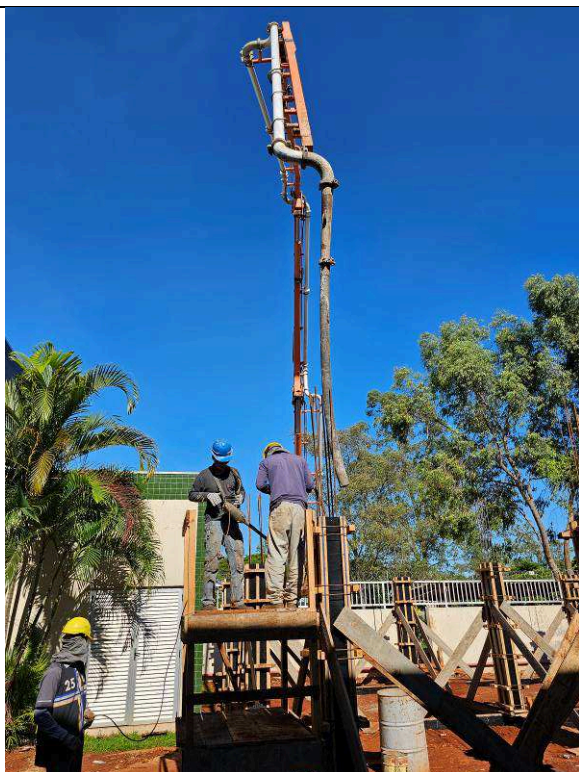
Figura 43: Concretagem dos pilares.

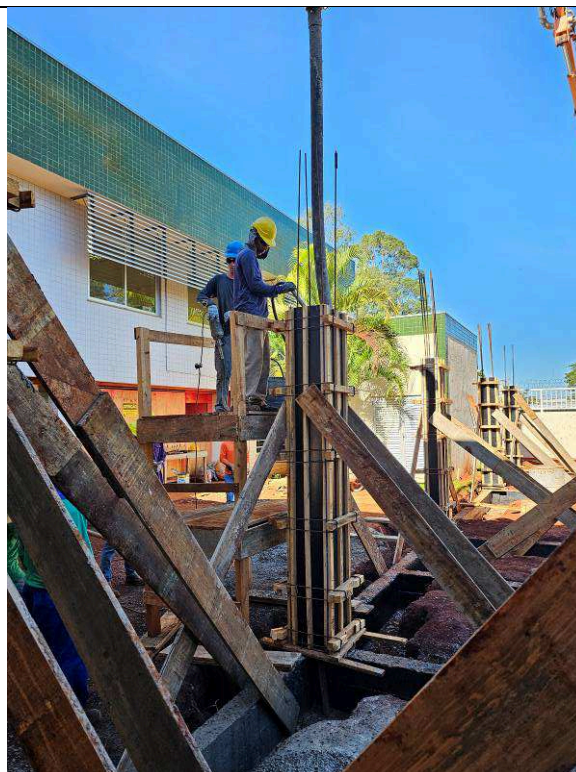
Figura 44: Concretagem dos pilares.

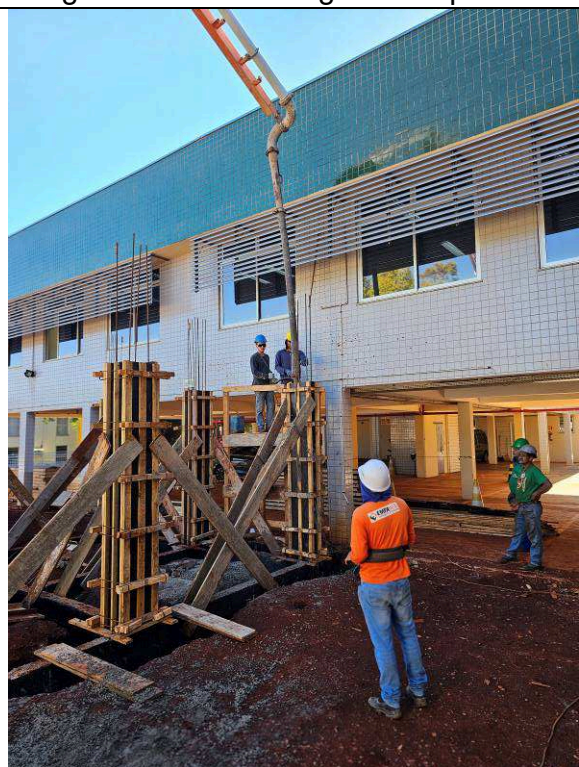
Figura 45: Concretagem dos pilares.

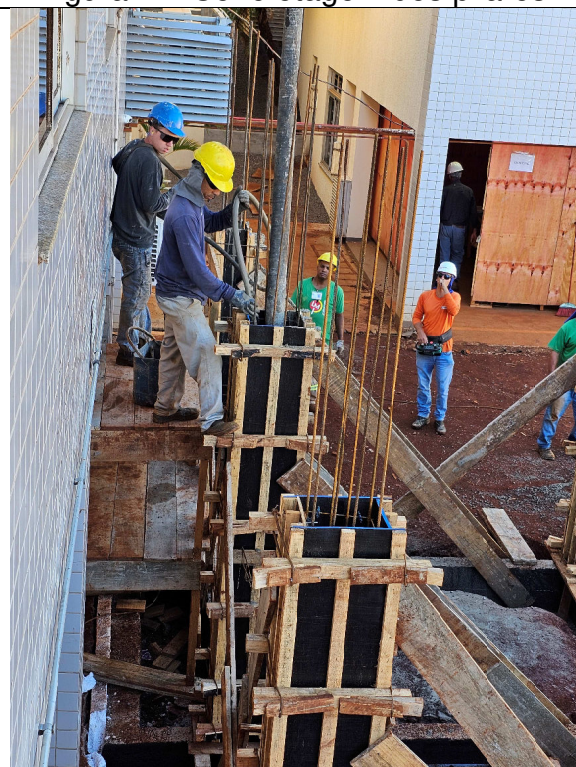
Figura 46: Concretagem dos pilares.

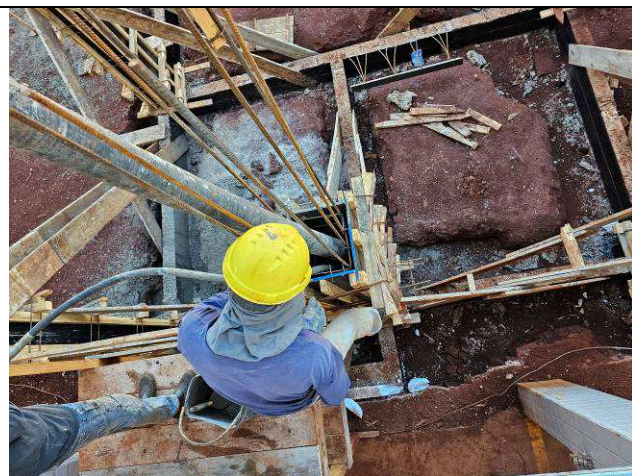
Figura 47: Concretagem dos pilares.

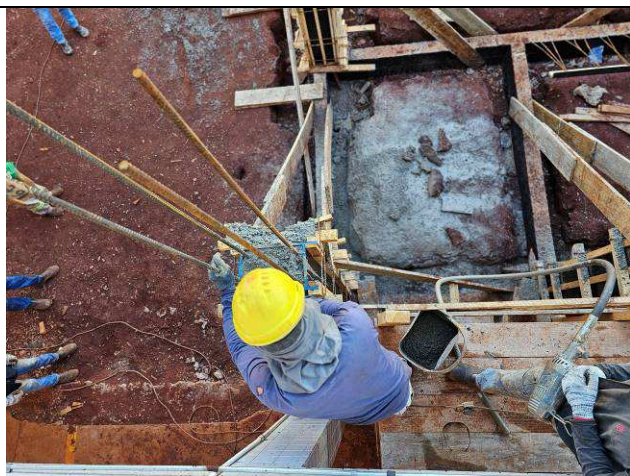
Figura 48: Concretagem dos pilares.

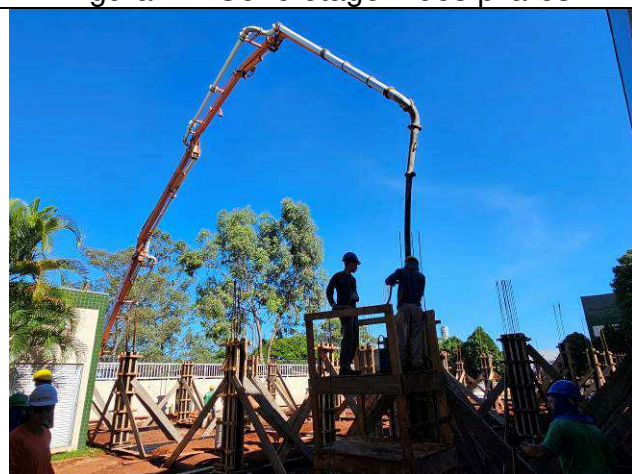
Figura 49: Concretagem dos pilares.

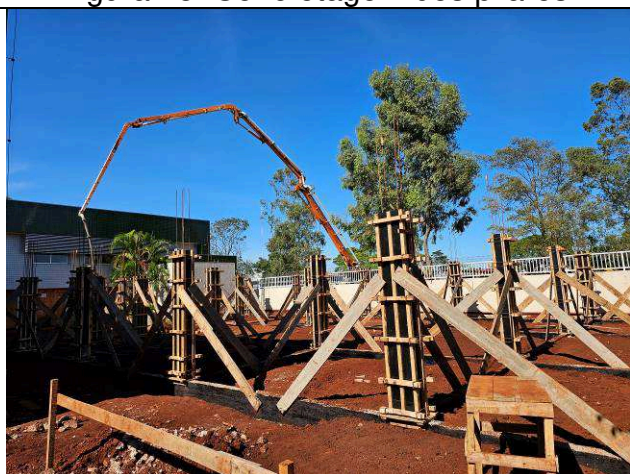
Figura 50: Concretagem dos pilares.
