RELATÓRIO – 2ª MEDIÇÃO + MEDIÇÃO DO 3º ADITIVO

OBRA: Contratação de serviço de implantação de sistema de iluminação decorativa, pintura externa e adequações no Edifício Rio Branco e casarão histórico anexo, situados na Alameda Carlos de Carvalho, 528, Centro, Curitiba/PR.

CONTRATADA: MULTIPLUS Balsa Nova Ltda.

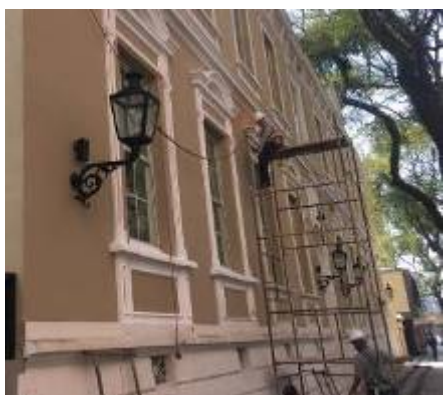
Figura 01 – Andaime Fachadeiro

Locação de Andaime Metálico tipo Fachadeiro: Utilizado andaime fachadeiro para a execução da pintura das fachadas (Figura 01).

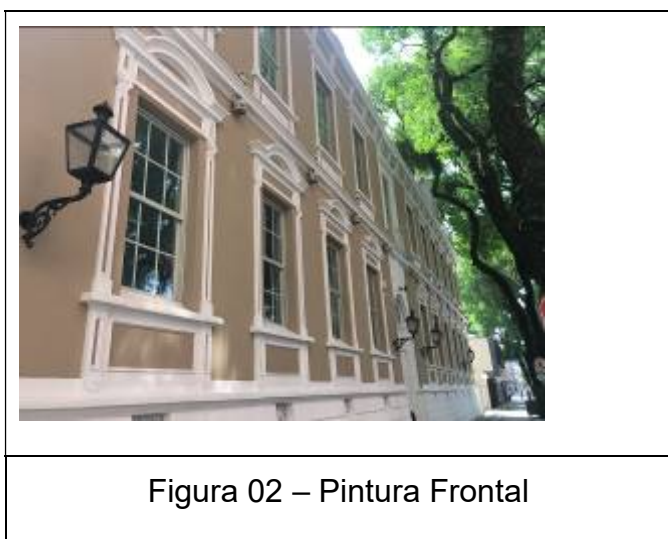
Figura 02 – Pintura Frontal

APLICAÇÃO MANUAL DE TINTA LÁTEX ACRÍLICA (Figura 02)

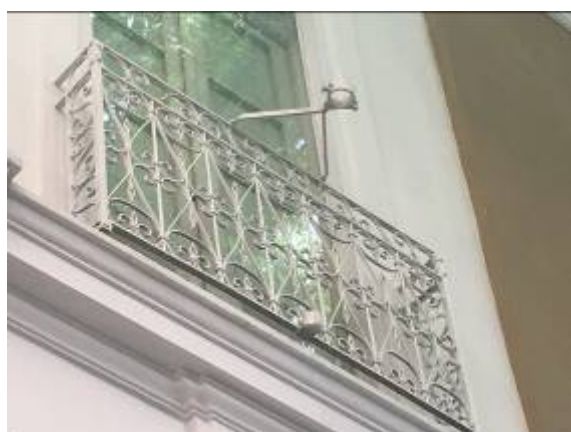
Figura 03 – Pintura Sacada

PINTURA COM TINTA ALQUÍDICA DE ACABAMENTO (ESMALTE SINTÉTICO BRILHANTE) APLICADA A ROLO OU PINCEL SOBRE SUPERFÍCIES METÁLICAS

(EXCETO PERFIL) EXECUTADO EM OBRA (02 DEMÃOS). AF_01/2020 - SACADA E GATEIRA (Figuras 03 e 04)

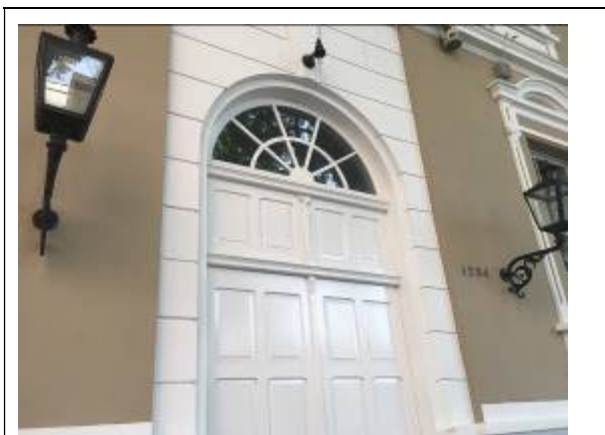
Figura 05 – Pintura esquadrias de madeira – Fachada Frontal

PINTURA TINTA DE ACABAMENTO (PIGMENTADA) ESMALTE SINTÉTICO
(Figura 05)

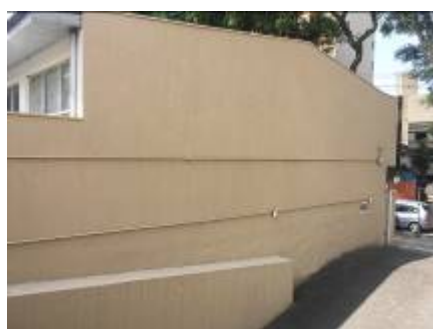
Figura 06 – Pintura Muro lateral direita

PINTURA COM TINTA ALQUÍDICA DE ACABAMENTO (ESMALTE SINTÉTICO BRILHANTE) APLICADA A ROLO OU PINCEL SOBRE SUPERFÍCIES METÁLICAS (EXCETO PERFIL) EXECUTADO EM OBRA (02 DEMÃOS). AF_01/2020 (Figuras 06 e 07)

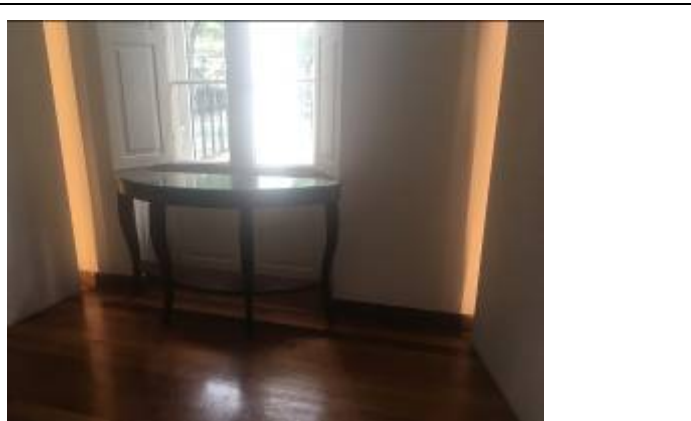
Figura 08 – Iluminação LED

LUMINÁRIA TIPO FITAS LED, COM 2 CONJUNTOS DE FITA TIPO 5050 - FORNECIMENTO E INSTALAÇÃO. (Figura 08)

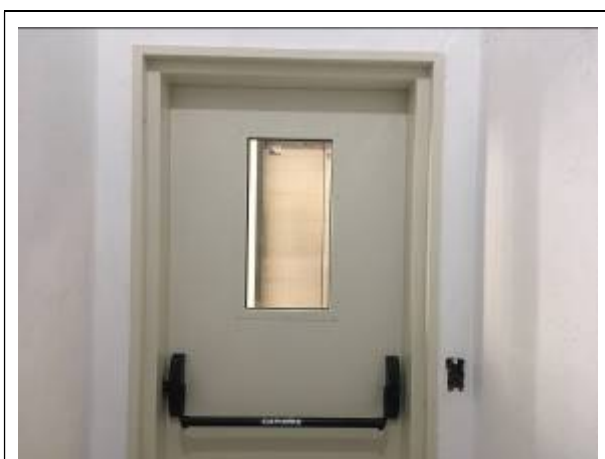
Figura 09 – Porta Corta-Fogo instalada

PORTA CORTA-FOGO 90X210X4CM - COM VISOR DE VIDRO - FORNECIMENTO E INSTALAÇÃO. AF_12/2019 (Figura 09)

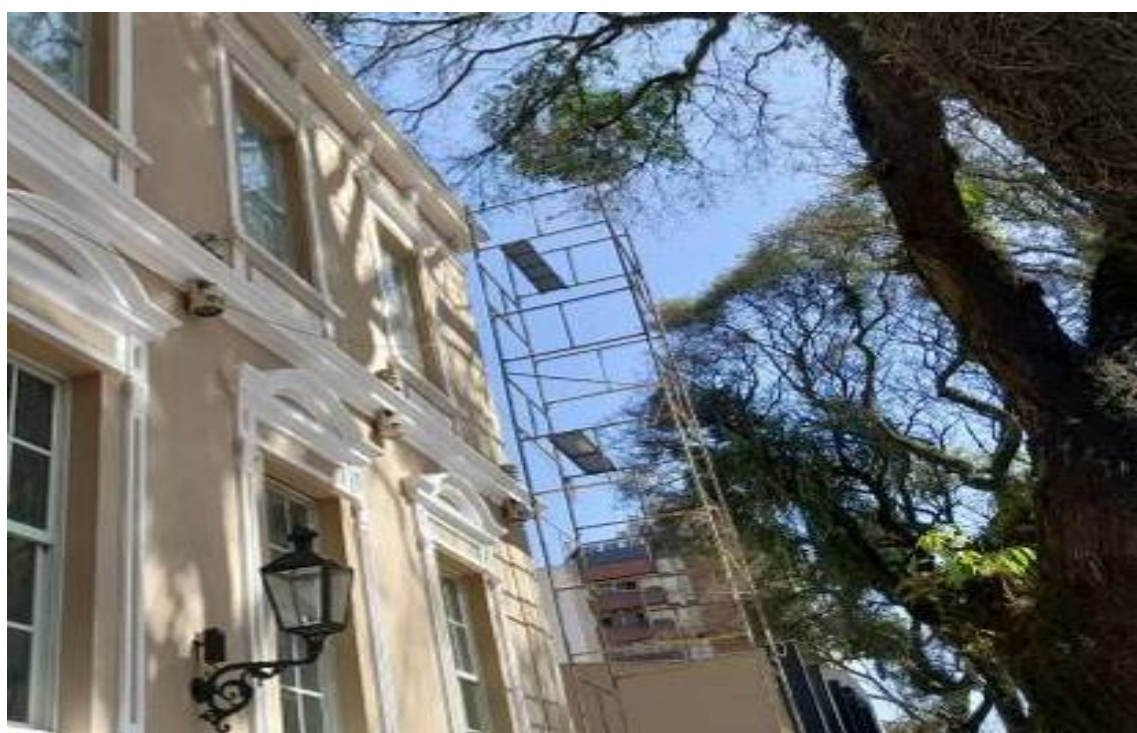
Figura E01– Andaime tubular tipo torre e furos em concreto

Nesta etapa foi considerado um percentual de execução de 45,55%, com acumulado de 100%. Este percentual corresponde à execução dos seguintes serviços: acompanhamento dos técnicos responsáveis, montagem e desmontagem de andaime tubular tipo torre, locação de andaime tubular, furos em concreto para passagem de cabos.

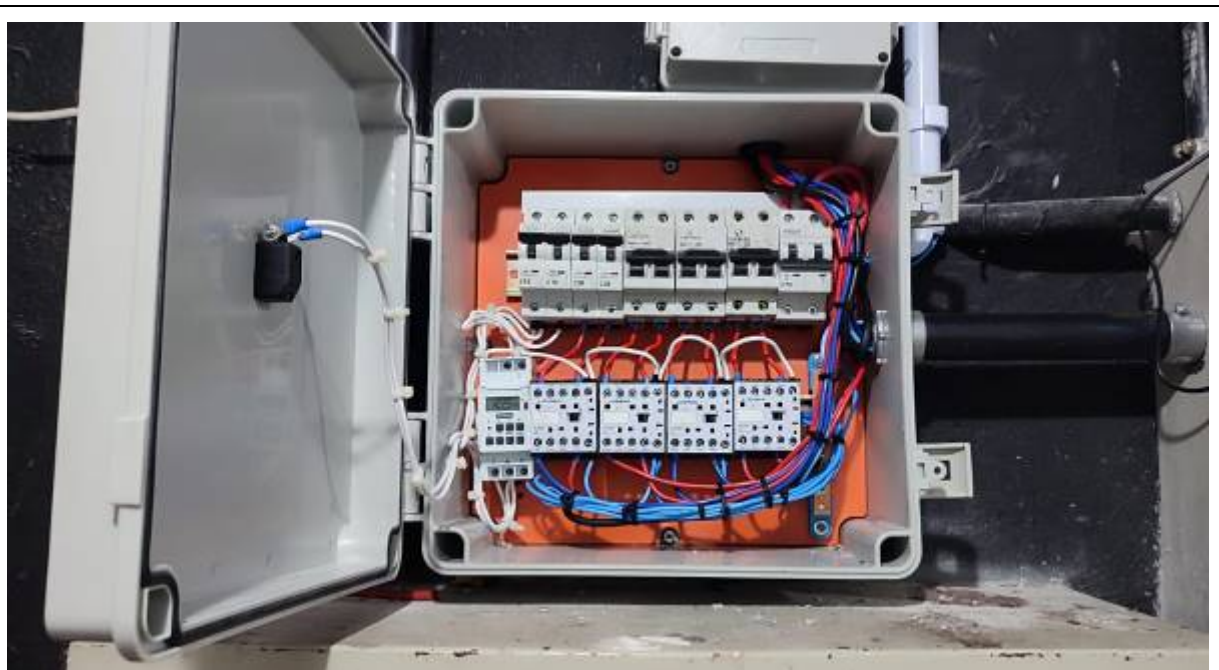
Figura E02 – Quadro elétrico

Nesta etapa foi considerado percentual de execução de 100%, com acumulado de 100%. Este percentual corresponde à instalação do quadro elétrico de proteção e comando do sistema de iluminação.

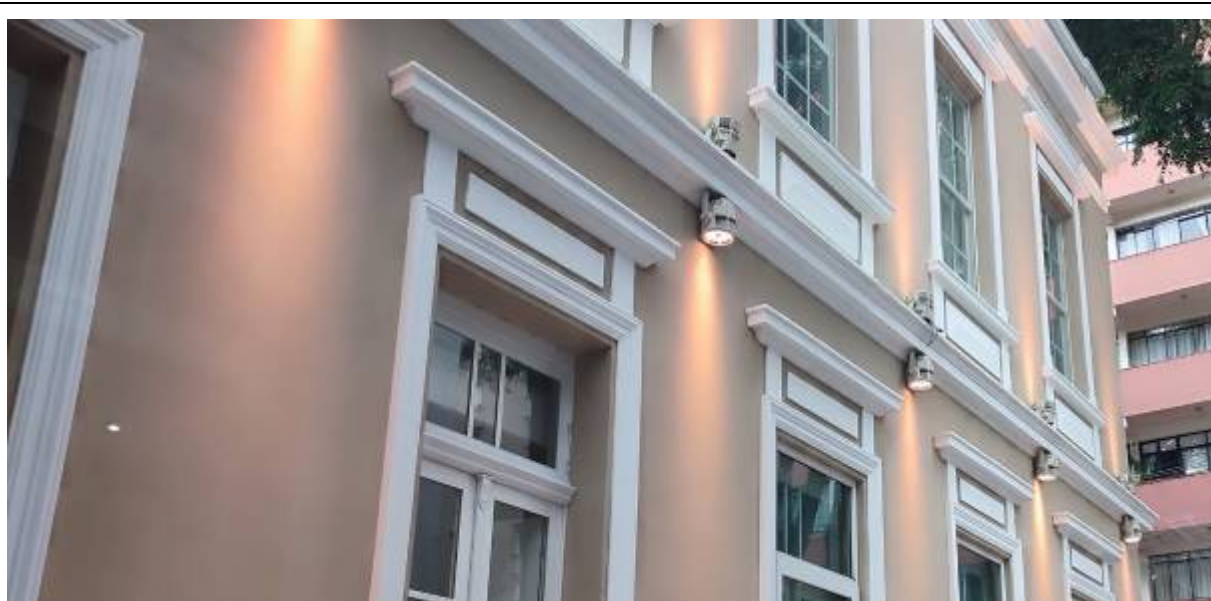
Figura E03 – Refletores instalados

Nesta etapa foi considerado percentual de execução de 47,53%, com acumulado de 100%. Este percentual corresponde à conclusão da instalação de perfis LED e

projetores LED, instalação da segunda mesa controladora DMX, decoder, drivers e cabeamento DMX. Glosa de 50m do item Perfil LED externo sobrepôr 10 a 18W/m 4000 K IP65, conforme medição da glosa referente ao 3º Termo Aditivo.

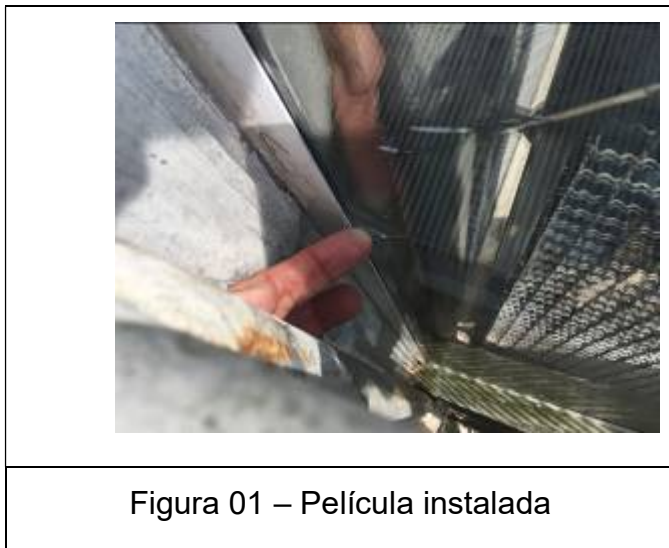
Figura 01 – Película instalada

- INSTALAÇÃO DE PELÍCULA DE SEGURANÇA - VIDROS HELIPONTO (Figura 01);
