RELATÓRIO – 5ª MEDIÇÃO + MEDIÇÃO DO 1º ADITIVO + MEDIÇÃO DO 2º ADITIVO

OBRA: FÓRUM TRABALHISTA DE PONTA GROSSA - PO16/2023.

CONTRATADA: CARLOS DAVID DE MORAES METZLER ME.

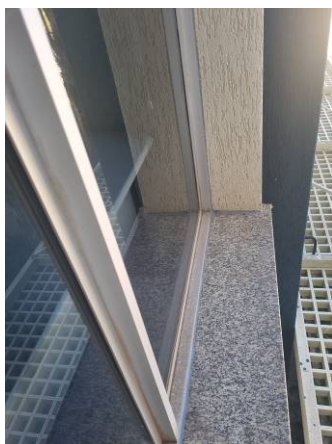
Figura 01

Foi aplicado selante elástico à base de poliuretano externo nas janelas. (Figuras 01 e 02)

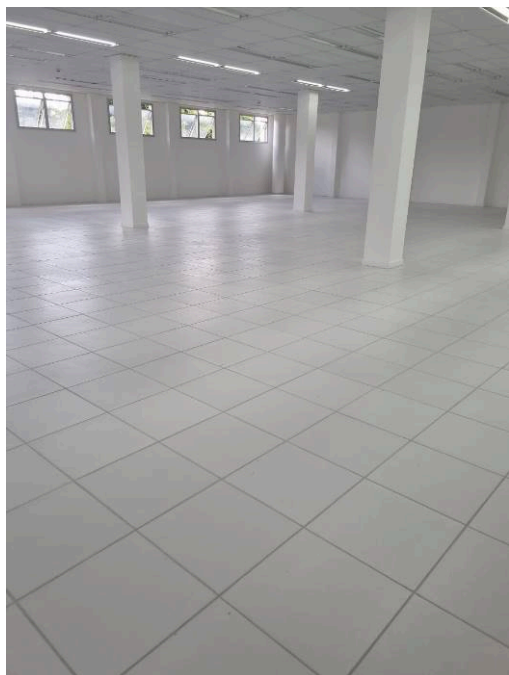
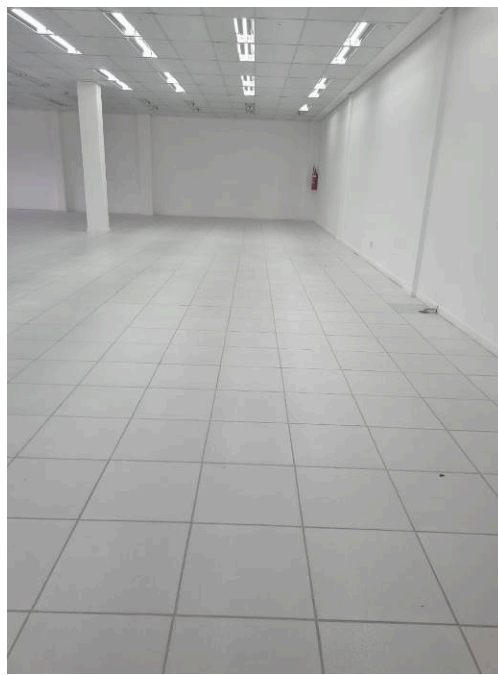
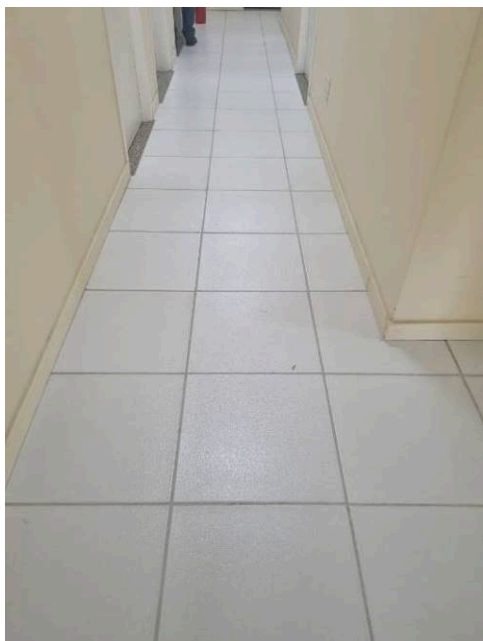
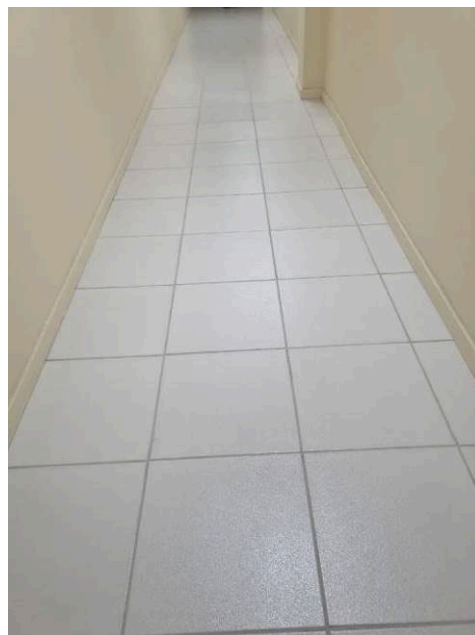
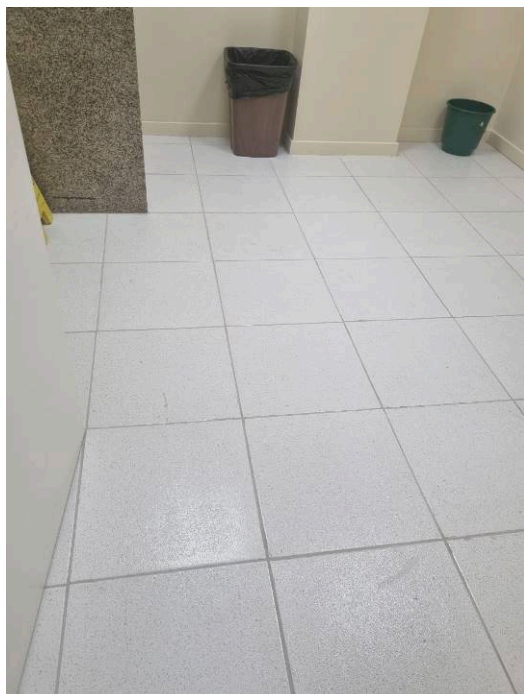
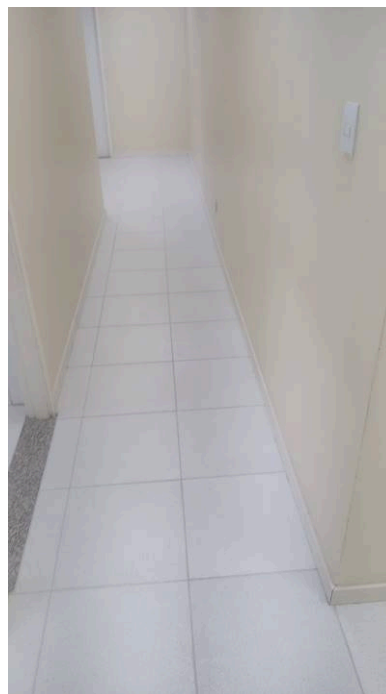
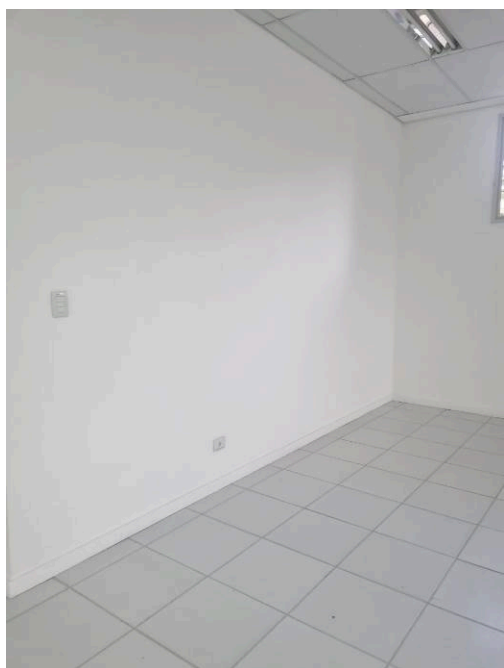
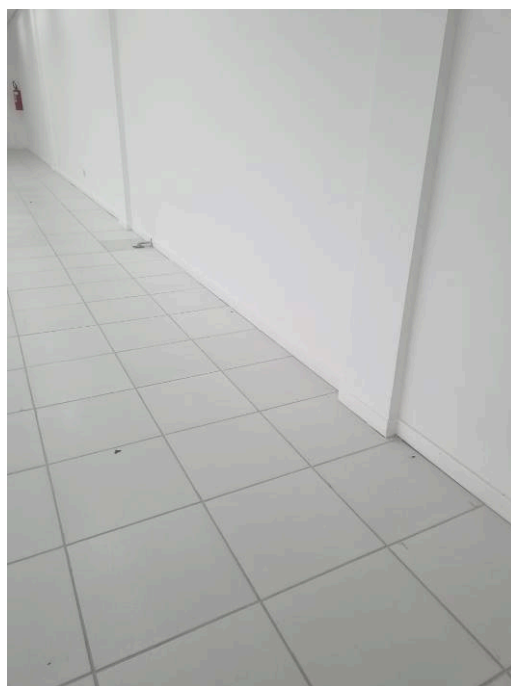
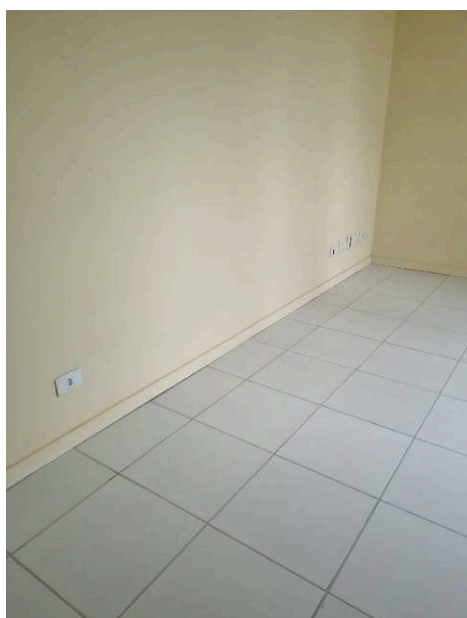
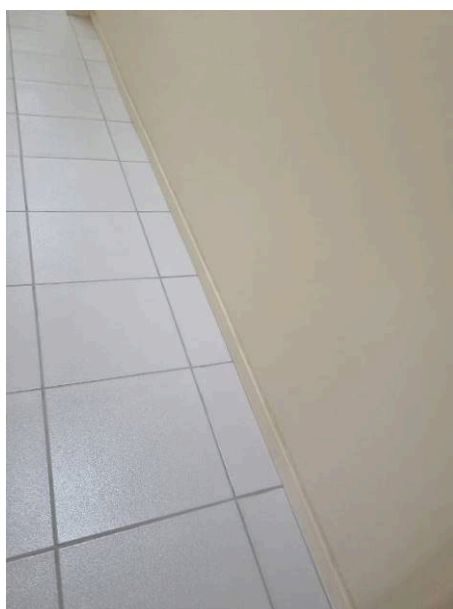
REVESTIMENTO CERÂMICO PARA PISO COM PLACAS TIPO ESMALTADA EXTRA DE DIMENSÕES 45X45 CM – BDI Diferenciado. (Arquivo, Circulação e sala dos Oficiais de justiça) - (Figuras 01 a 06)

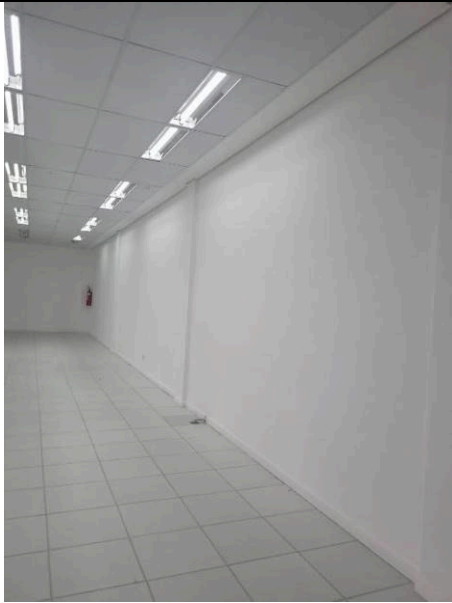
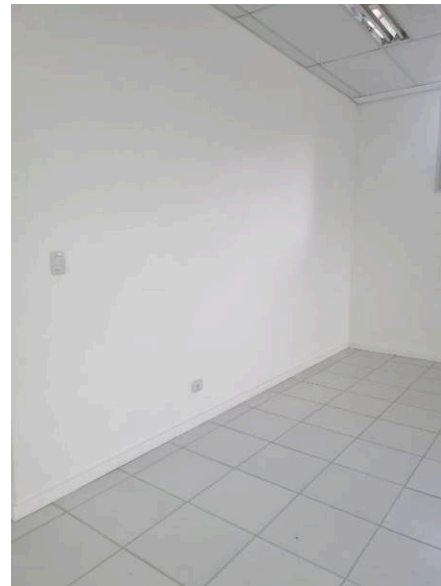
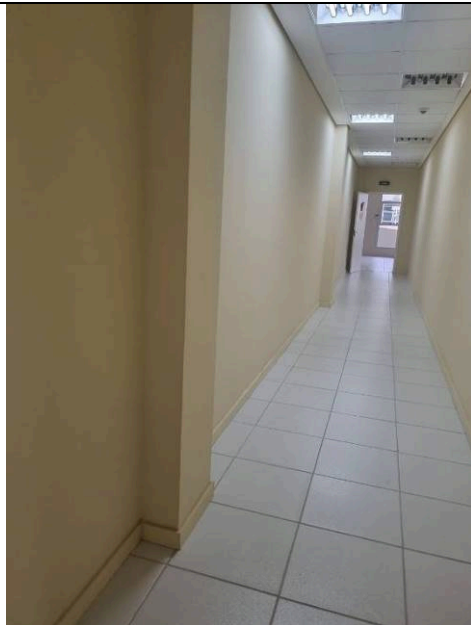
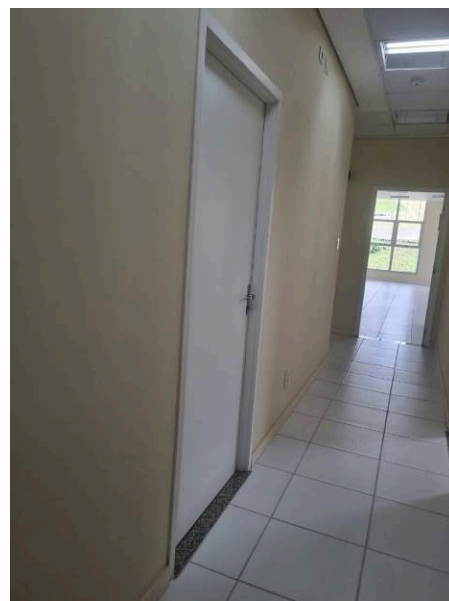
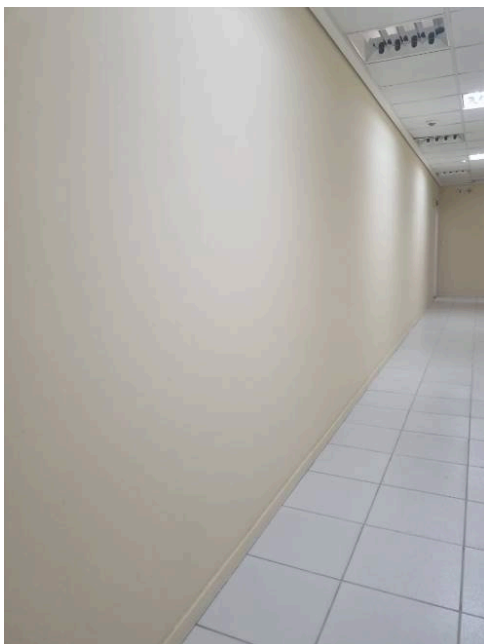
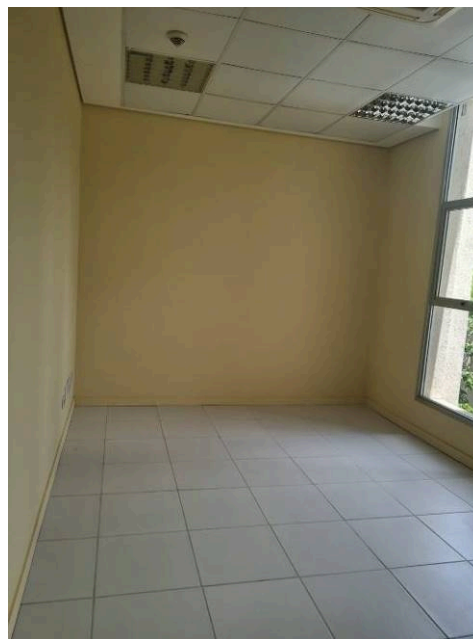
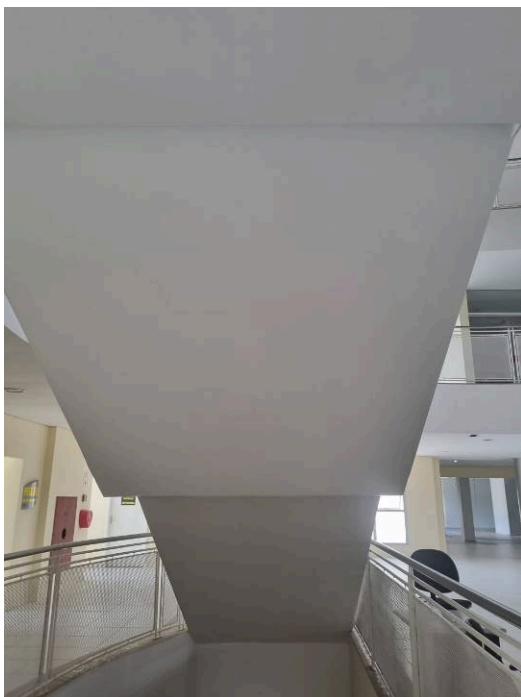
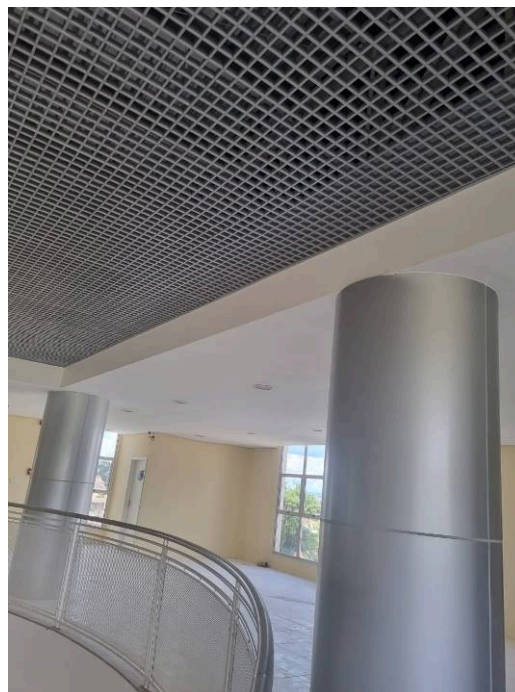
APLICAÇÃO MANUAL DE PINTURA COM TINTA LÁTEX ACRÍLICA SUPER PREMIUM EM PAREDES E FORROS, DUAS DEMÃOS. (Arquivo e forros) – (Figuras 13 a 20)

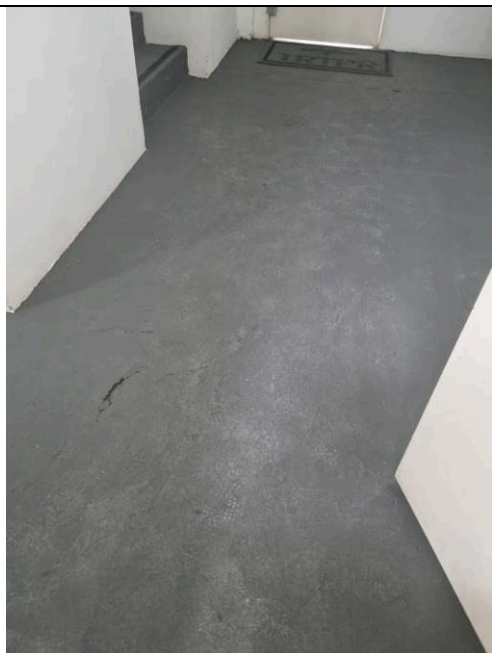
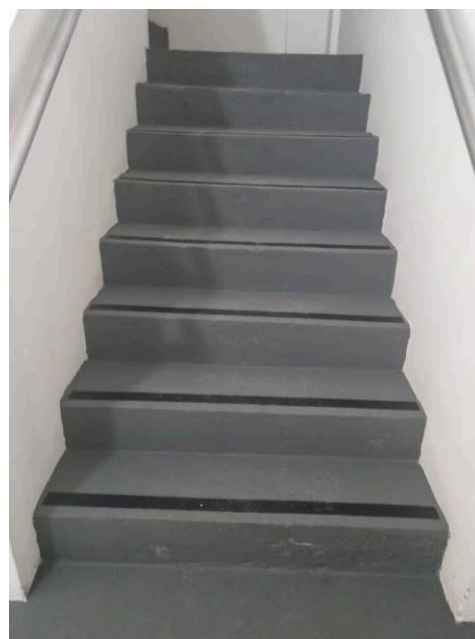
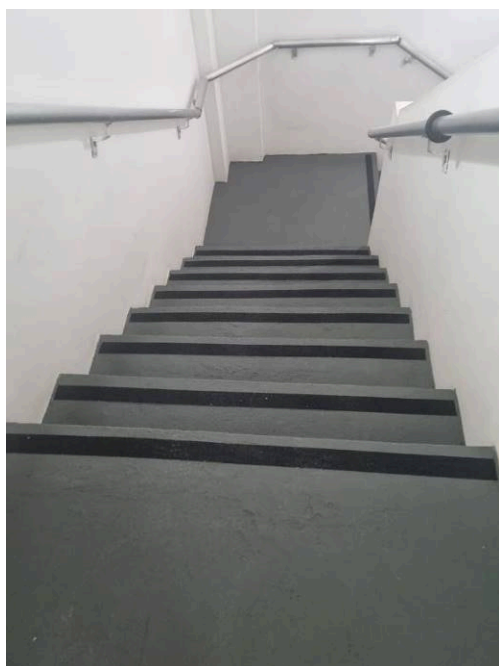
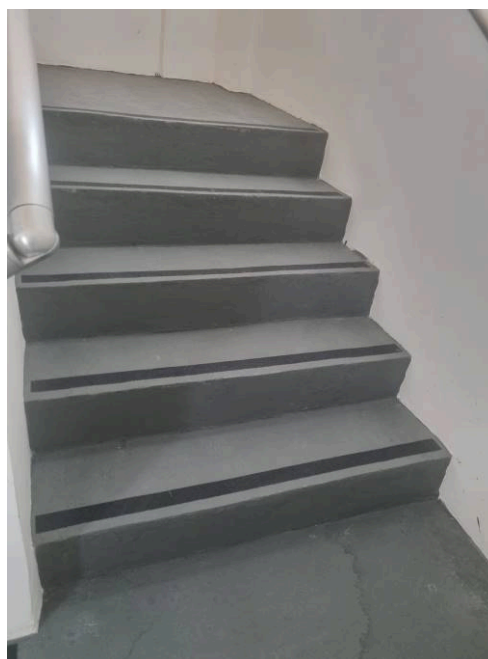
ESCADAS INTERNAS - PINTURA DE PISO COM TINTA ACRÍLICA, APLICAÇÃO MANUAL, 2 DEMÃOS, INCLUSO FUNDO PREPARADOR. (Figuras 21 a 24)

ESCADAS INTERNAS - FORNECIMENTO/INSTALAÇÃO DE FITA ANTIDERRAPANTE EM PISOS, LARGURA 5CM, NOS DEGRAUS DAS ESCADAS (1 FAIXA DE 1 M POR DEGRAU) - INCLUSIVE COLA DE CONTATO PARA CORRETA FIXAÇÃO . (Figuras 21 a 24)

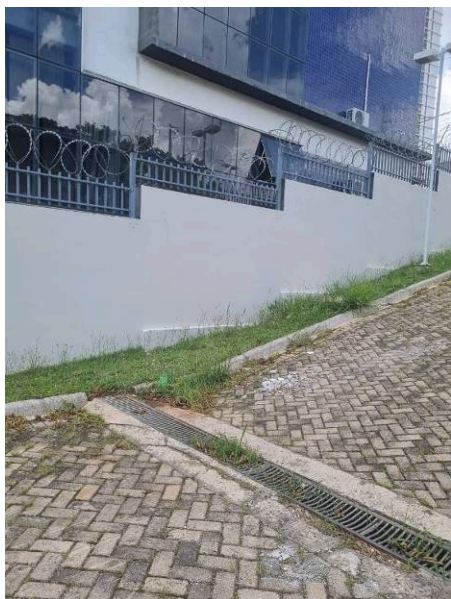
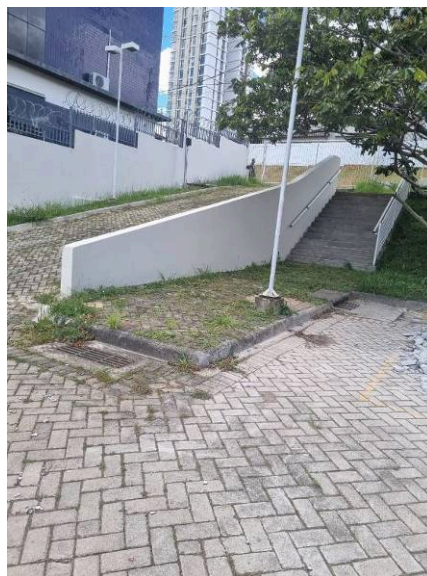
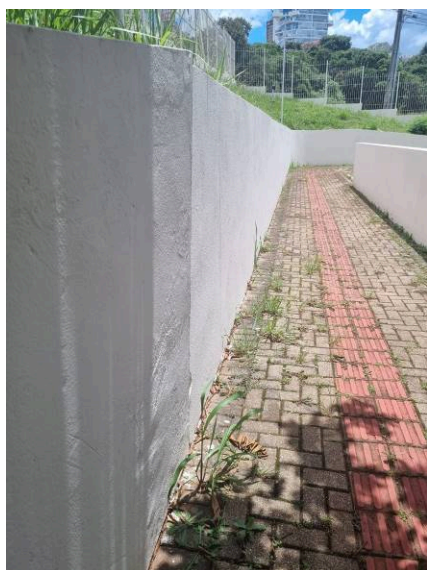
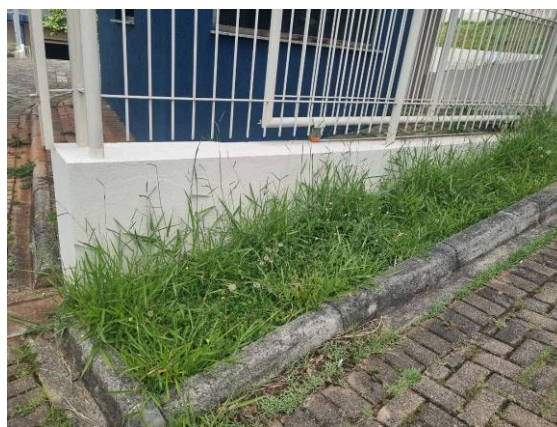
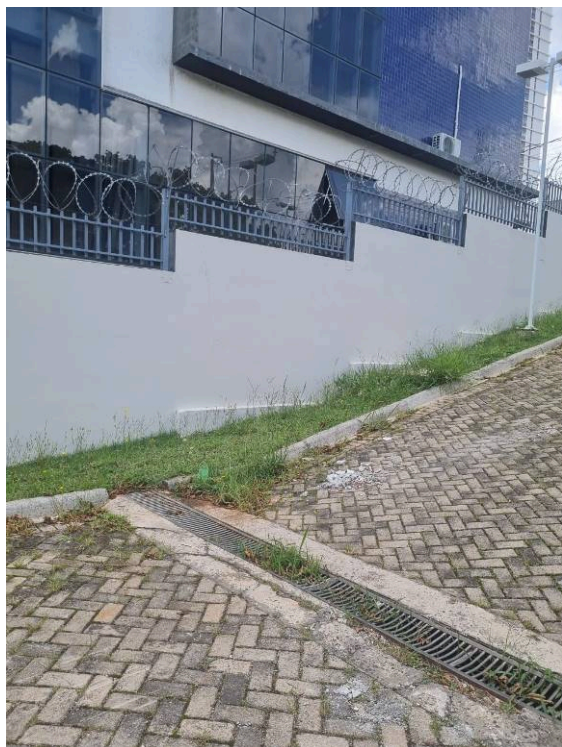
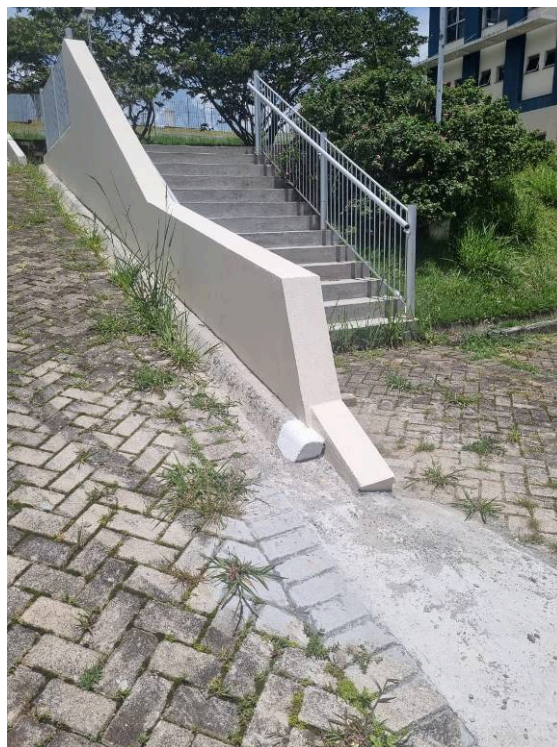
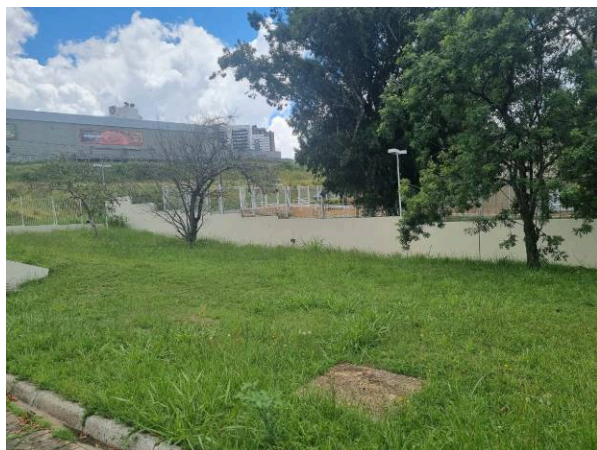
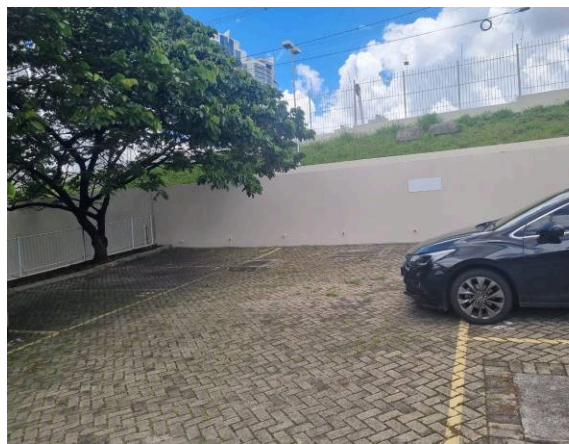
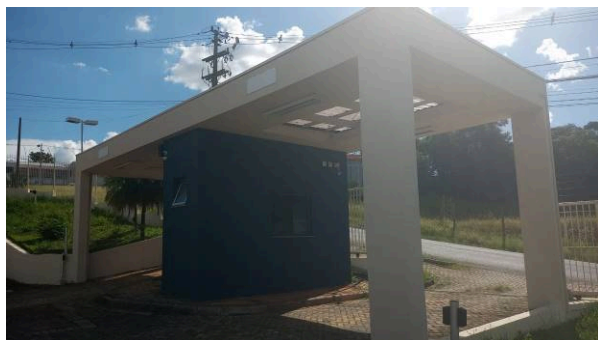
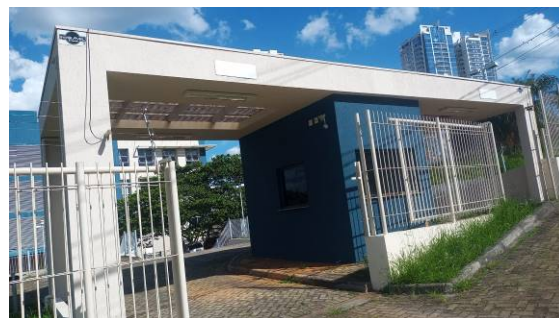
ÍTEM I.1.2 e I.2.2 – APLICAÇÃO MANUAL DE PINTURA COM TINTA LÁTEX ACRÍLICA SUPER PREMIUM EM PAREDES, DUAS DEMÃOS. AF_06/2014. .
(Figuras 27 a 36)

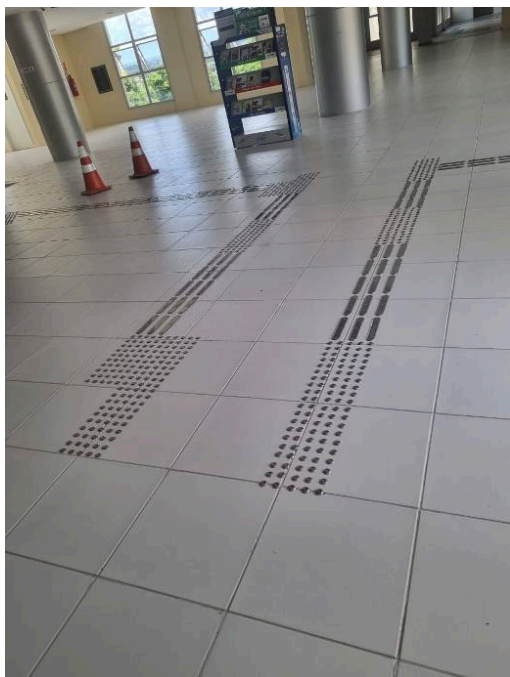
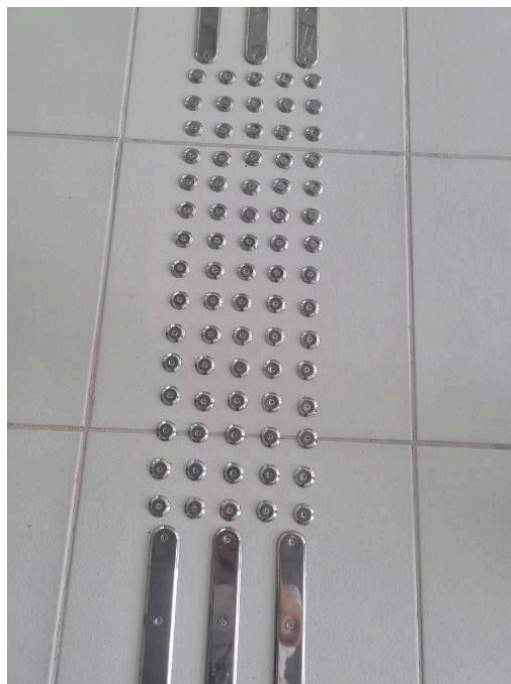
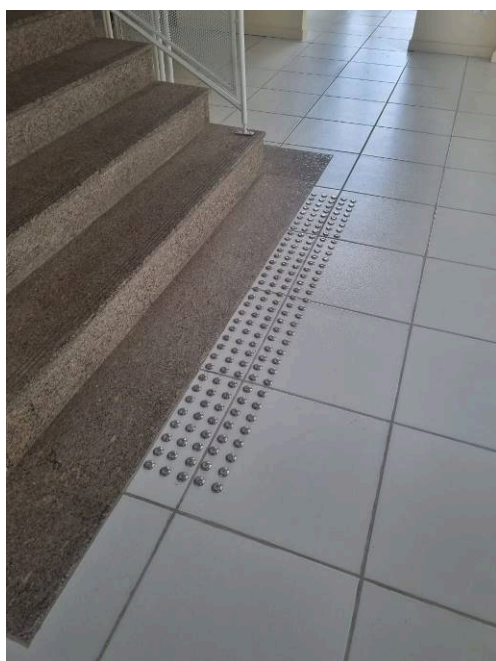
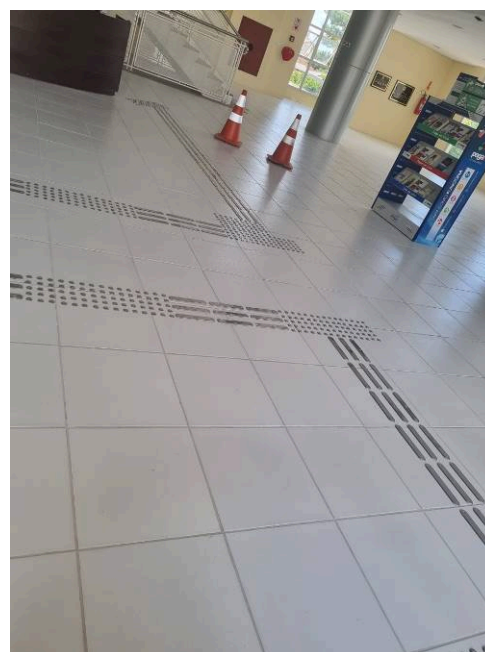
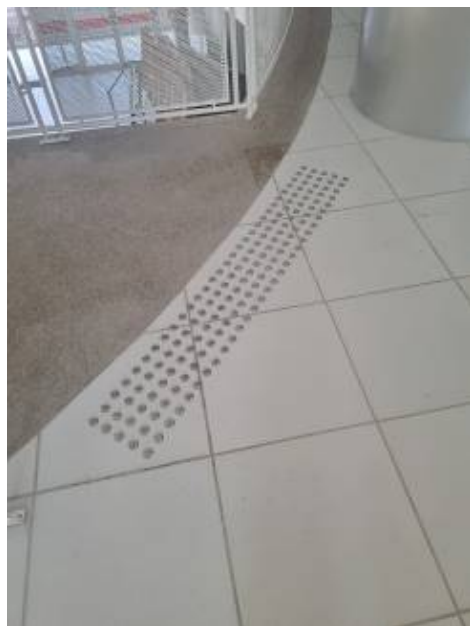
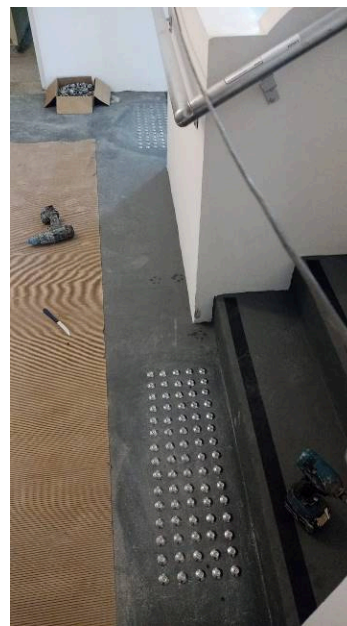
ÍTEM II.3.1 – PISO TÁTIL ALERTA INOX, INSTALADO COM PARAFUSO SOBRE CERÂMICA, UTILIZANDO GABARITO . (Figuras 37 a 42)

ÍTEM II.3.2 – PISO TÁTIL DIRECIONAL INOX, INSTALADO COM PARAFUSO SOBRE CERÂMICA, UTILIZANDO GABARITO. (Figuras 37 a 42)
