RELATÓRIO FOTOGRÁFICO – 6ª MEDIÇÃO

OBRA: AMPLIAÇÃO E REFORMA PARCIAL DO FÓRUM TRABALHISTA DE CASCAVEL/PR.

CONTRATO: CP 01/2023 – Contrato nº 31/2023 – PROAD 1342/2023.

CONTRATADA: LM PROJETOS E EXECUÇÃO LTDA.

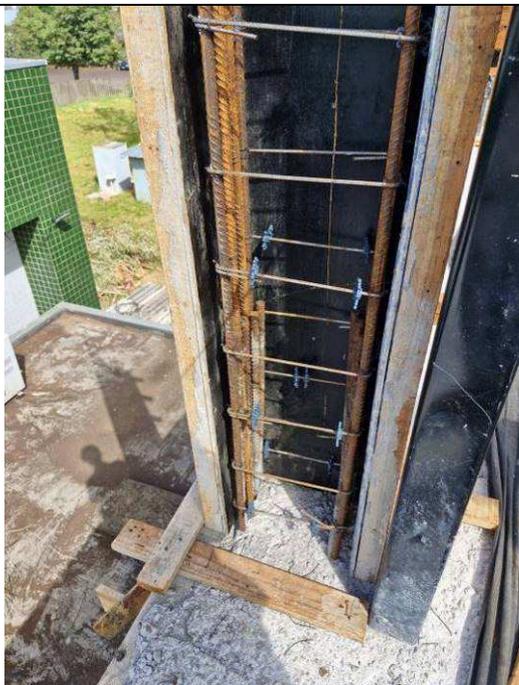
Figura 03: Formas e armadura - pilares Barrilete.

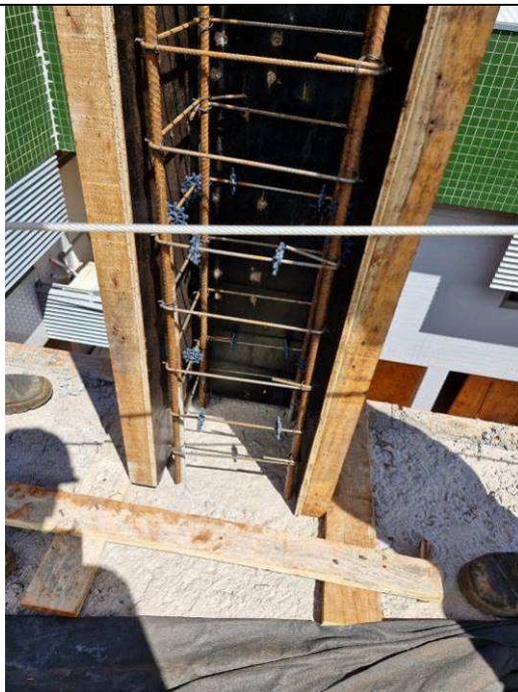
Figura 04: Formas e armadura - pilares Barrilete.

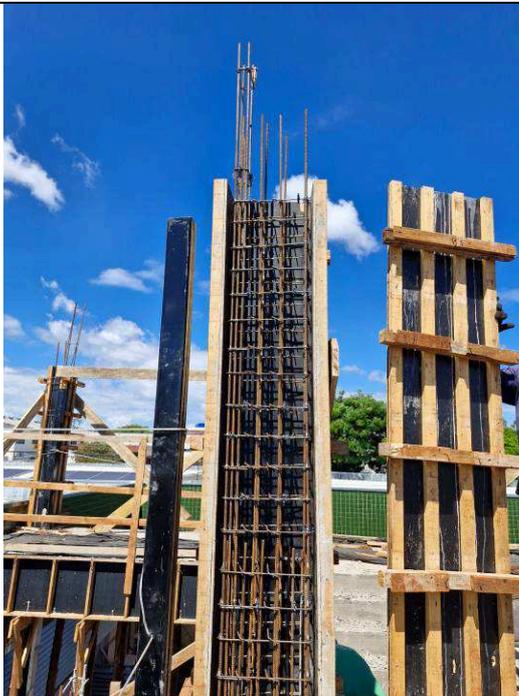
Figura 05: Formas e armadura - pilares Barrilete.

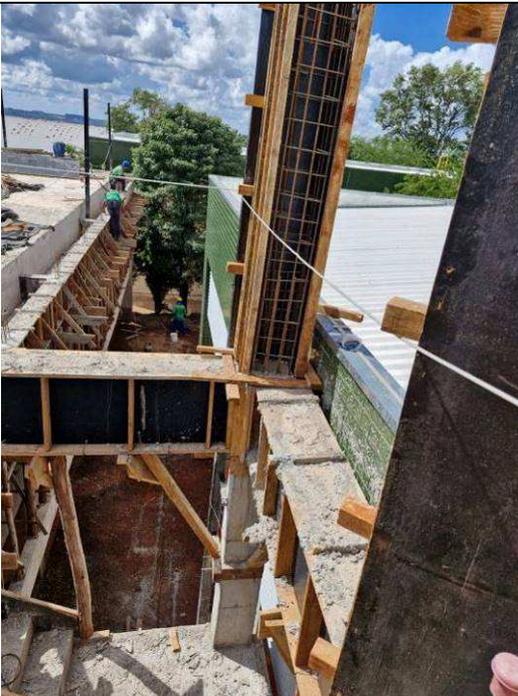
Figura 06: Formas e armadura - pilares Barrilete.

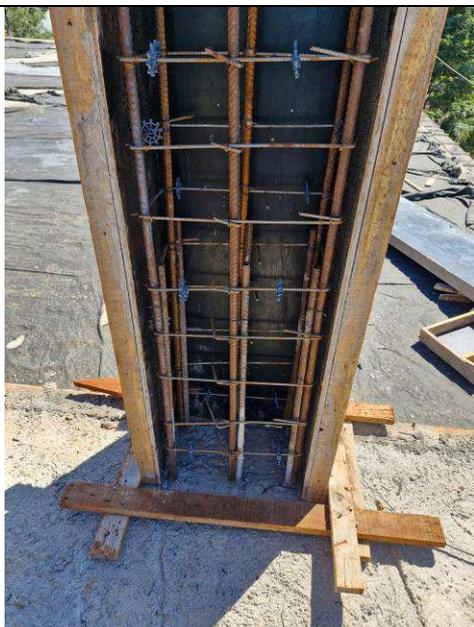
Figura 07: Formas e armadura - pilares Barrilete.

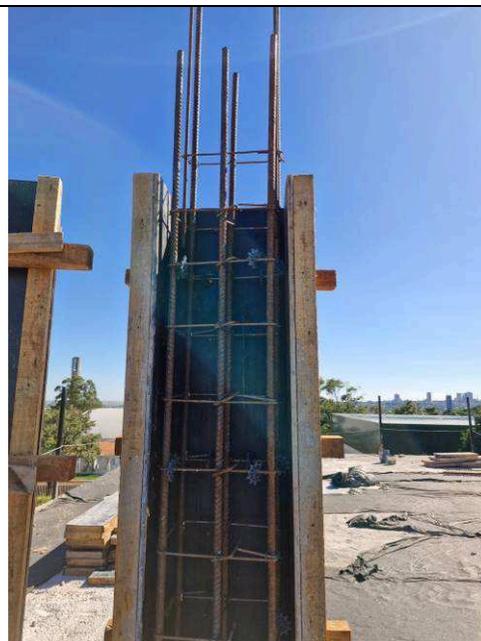
Figura 08: Formas e armadura - pilares Barrilete.

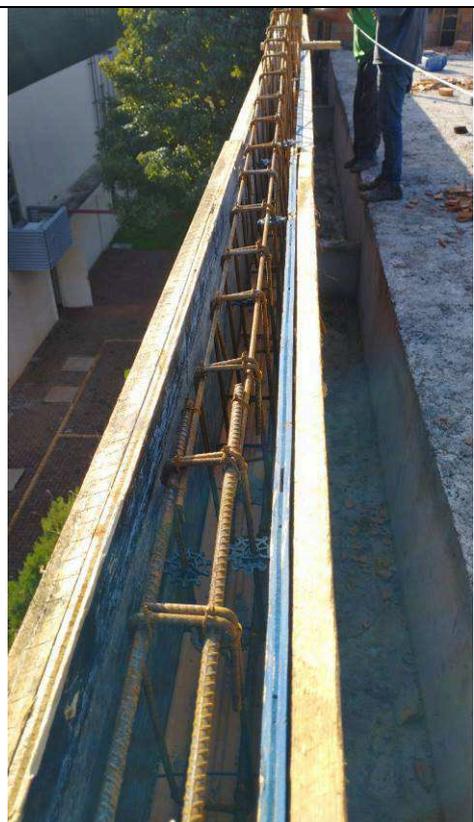
Figura 09: Formas e armadura – vigas da platibanda.

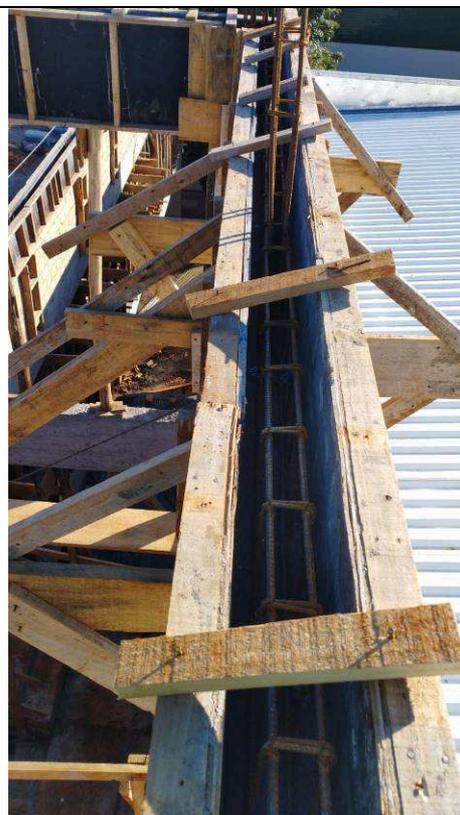
Figura 10: Formas e armadura - vigas da cobertura do barrilete.

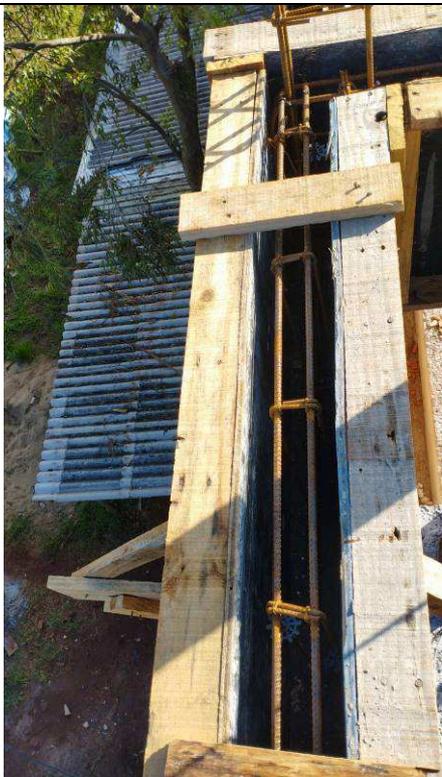
Figura 11: Formas e armadura - vigas da cobertura do barrilete.

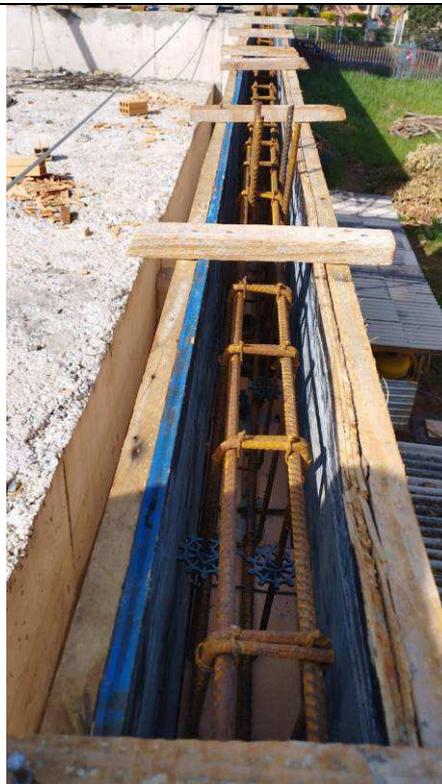
Figura 12: Formas e armadura - vigas da cobertura do barrilete.

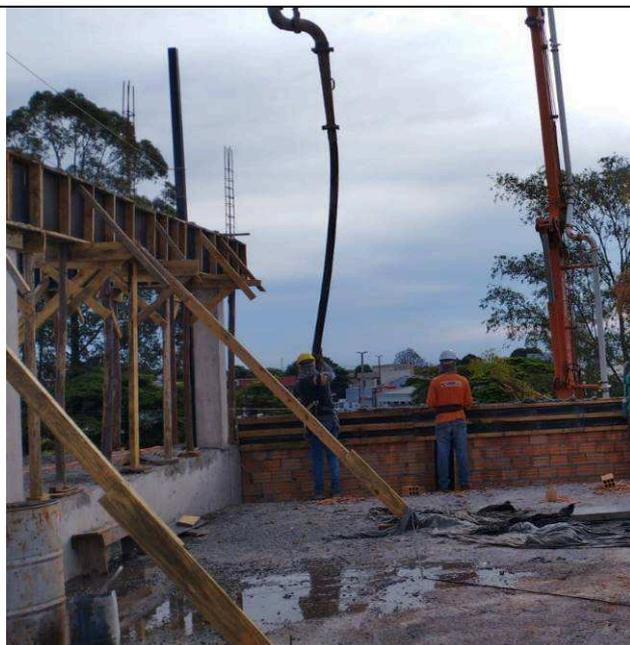
Figura 13: Concretagem - vigas da platibanda e da cobertura do barrilete.

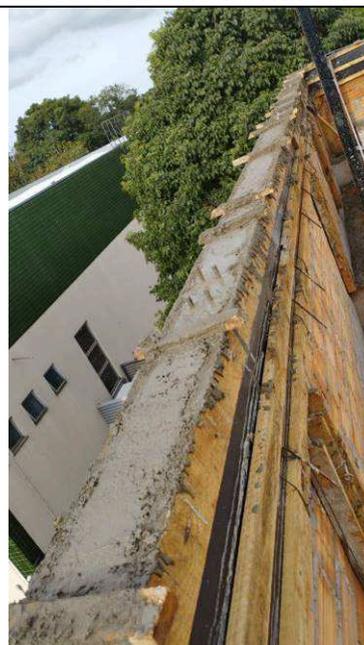
Figura 14: Concretagem - vigas da platibanda e da cobertura do barrilete.

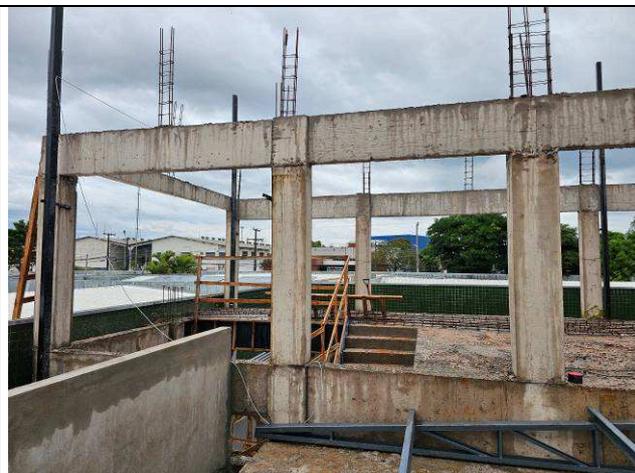
Figura 15: Pilares e vigas da cobertura do barrilete.

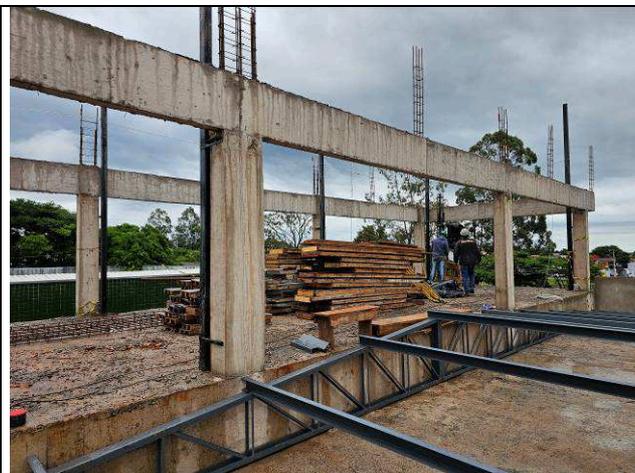
Figura 16: Pilares e vigas da cobertura do barrilete.

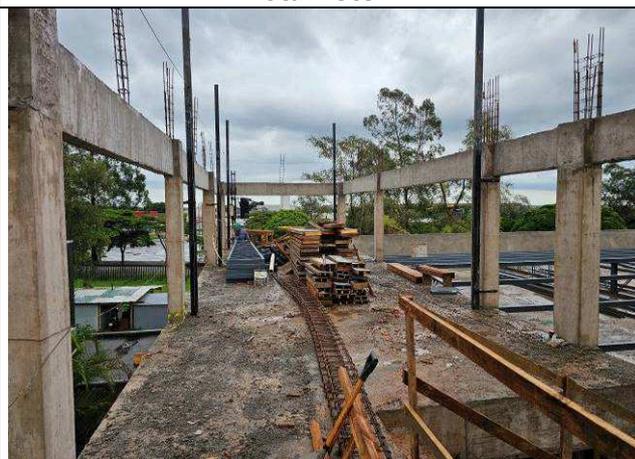
Figura 17: Pilares e vigas da cobertura do barrilete.

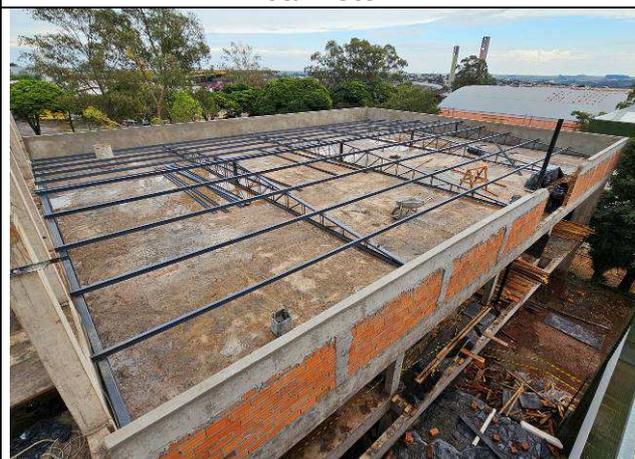
Figura 18: Estrutura metálica de cobertura.

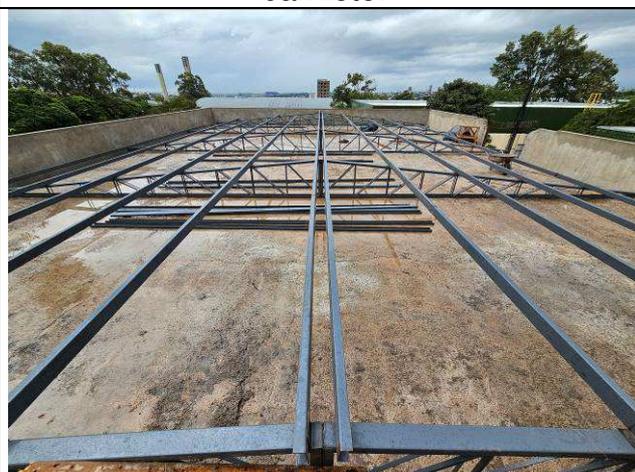
Figura 19: Estrutura metálica de cobertura.

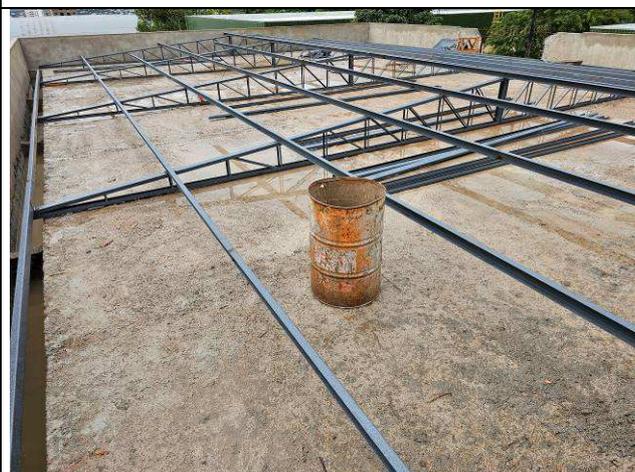
Figura 20: Estrutura metálica de cobertura.

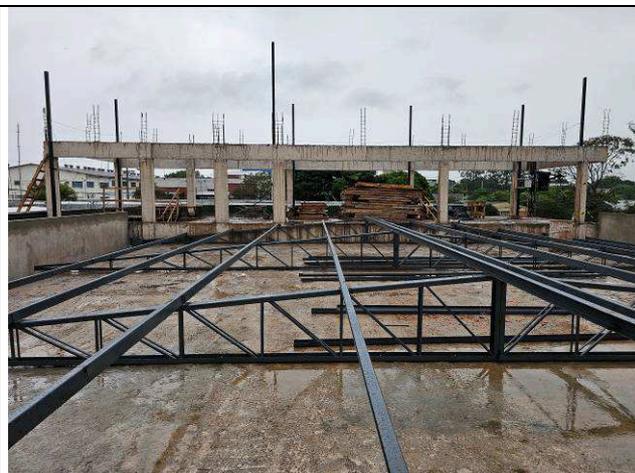
Figura 21: Estrutura metálica de cobertura.

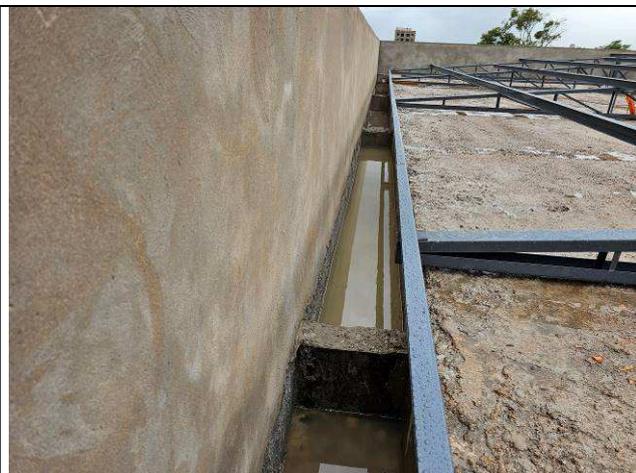
Figura 22: Estrutura metálica de cobertura.

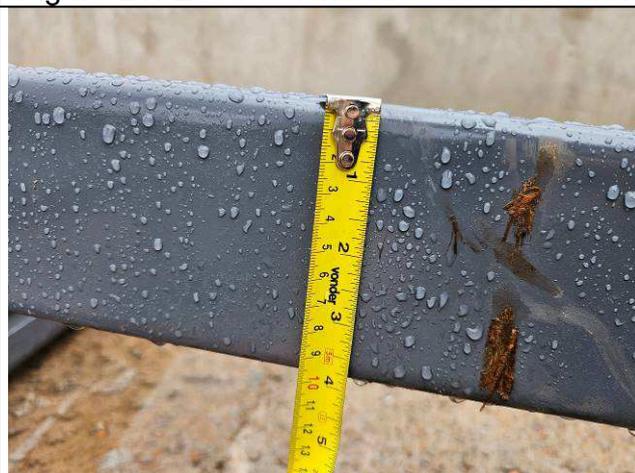
Figura 23: Estrutura metálica de cobertura.

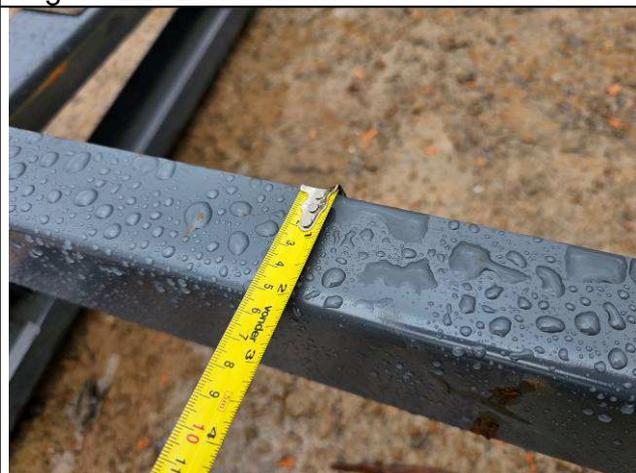
Figura 24: Estrutura metálica de cobertura.

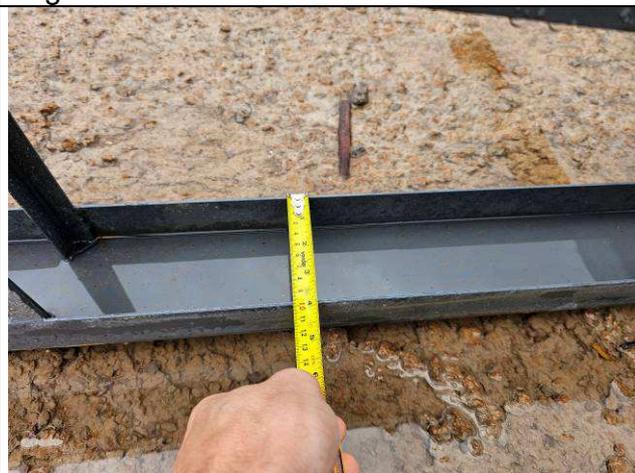
Figura 25: Estrutura metálica de cobertura.

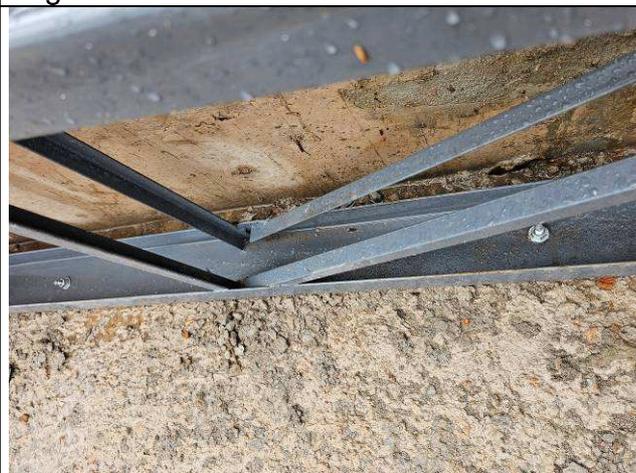
Figura 26: Estrutura metálica de cobertura.

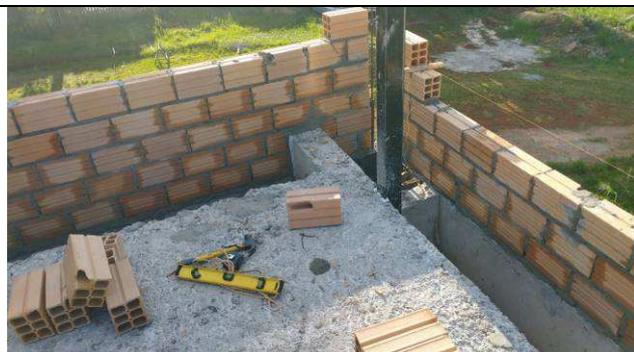
Figura 27: Parede de alvenaria - platibanda.

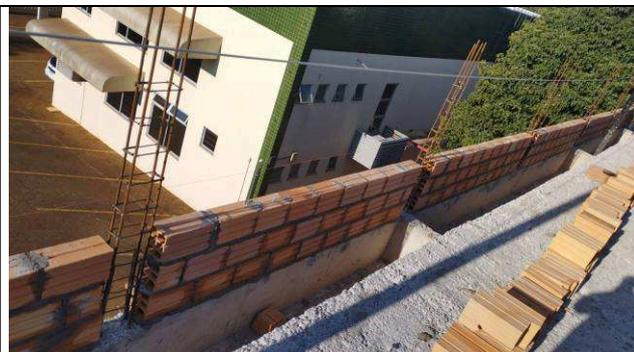
Figura 28: Parede de alvenaria - platibanda.

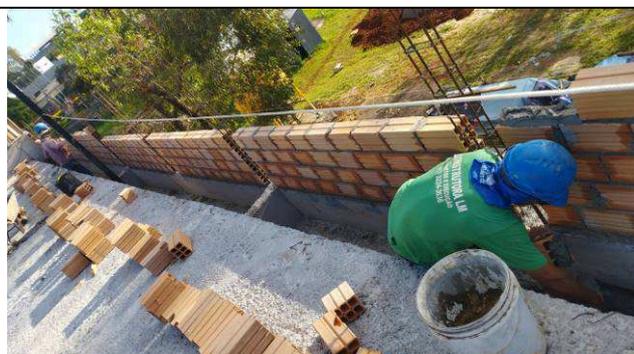
Figura 29: Parede de alvenaria - platibanda.

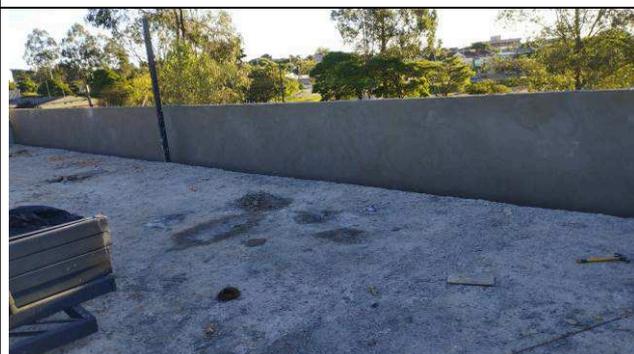
Figura 30: Parede de alvenaria - platibanda.

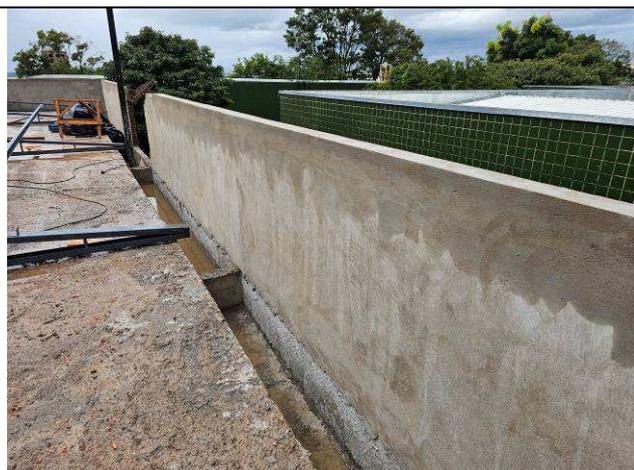
Figura 31: Parede de alvenaria - platibanda.

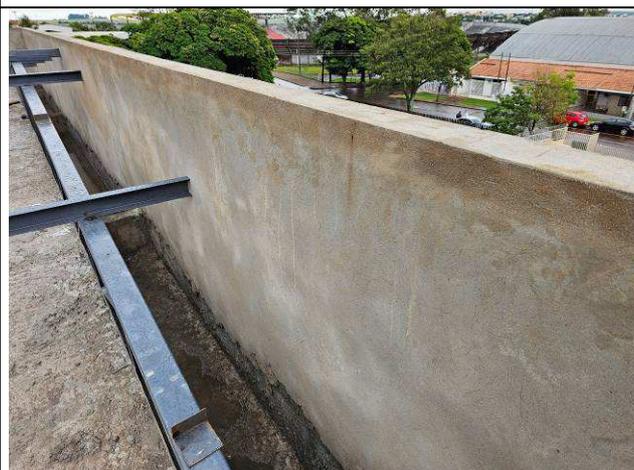
Figura 32: Parede de alvenaria - platibanda.

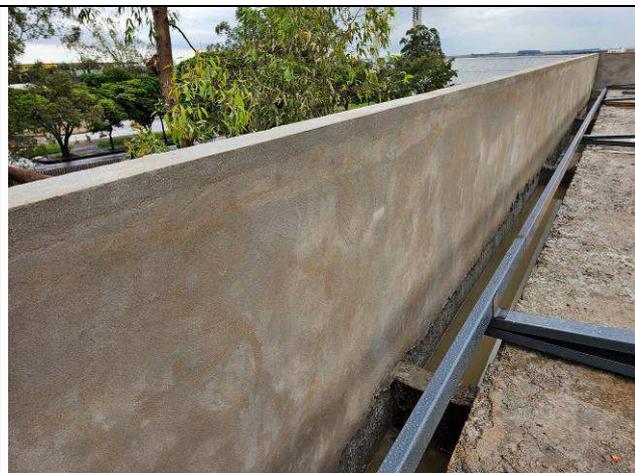
Figura 33: Parede de alvenaria - platibanda.

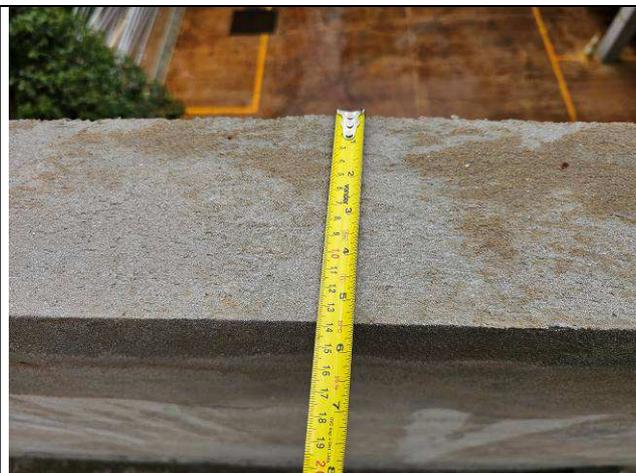
Figura 34: Parede de alvenaria - platibanda.

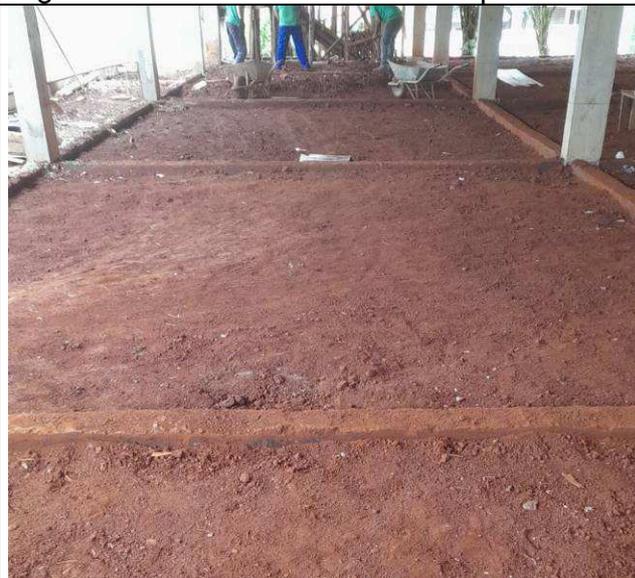
Figura 35: Preparação do solo para o piso de concreto - térreo.

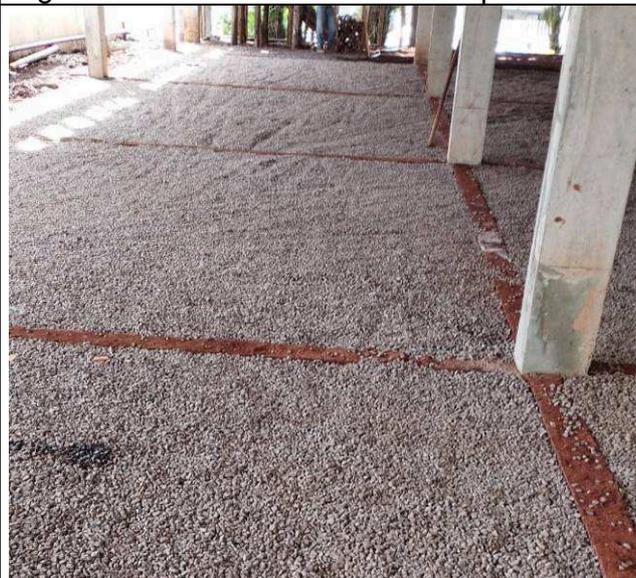
Figura 36: Base de brita para o piso de concreto - térreo.

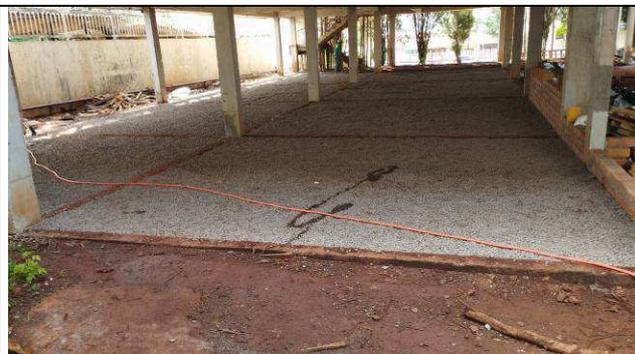
Figura 37: Base de brita para o piso de concreto - térreo.

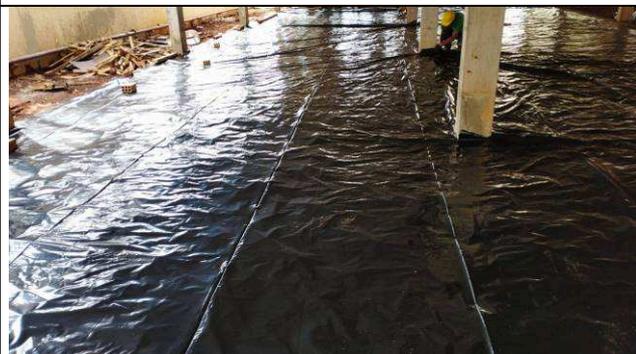
Figura 38: Camada de lona de base para o piso de concreto - térreo.

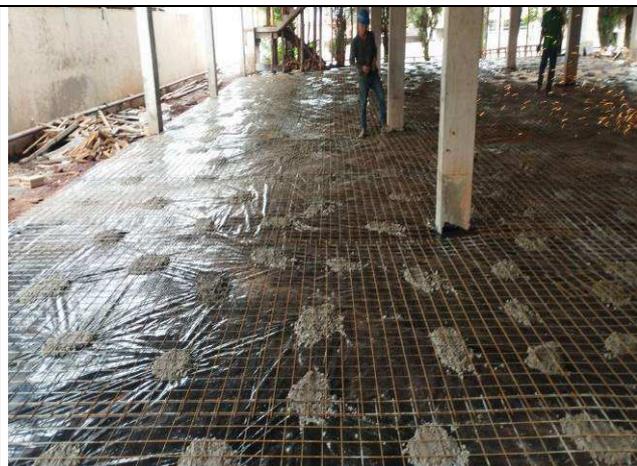
Figura 39: Tela metálica para o piso de concreto - térreo.

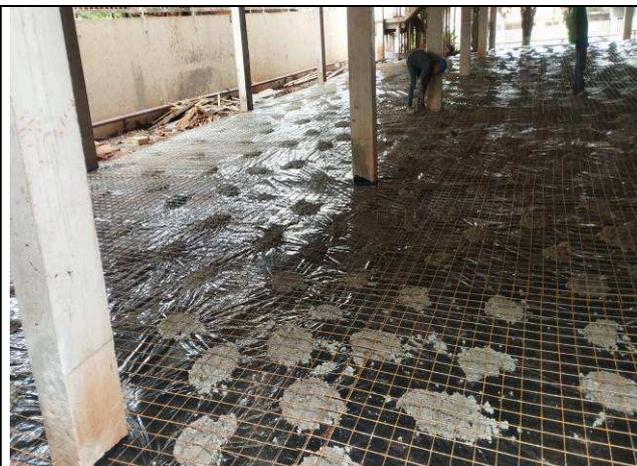
Figura 40: Tela metálica para o piso de concreto - térreo.

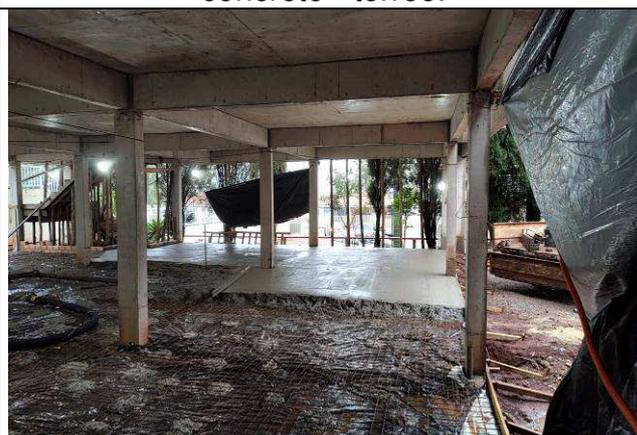
Figura 41: Concretagem do piso de concreto - térreo.

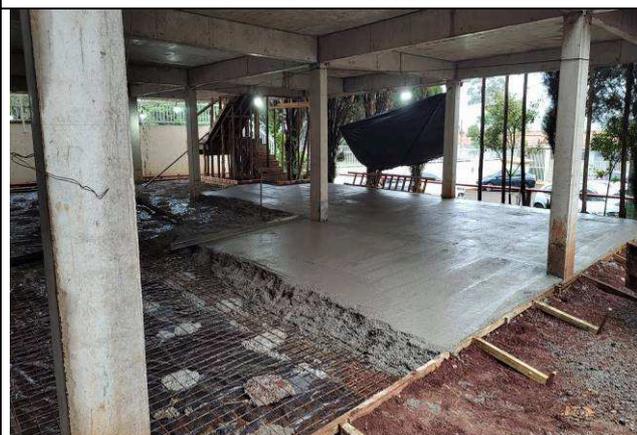
Figura 42: Concretagem do piso de concreto - térreo.

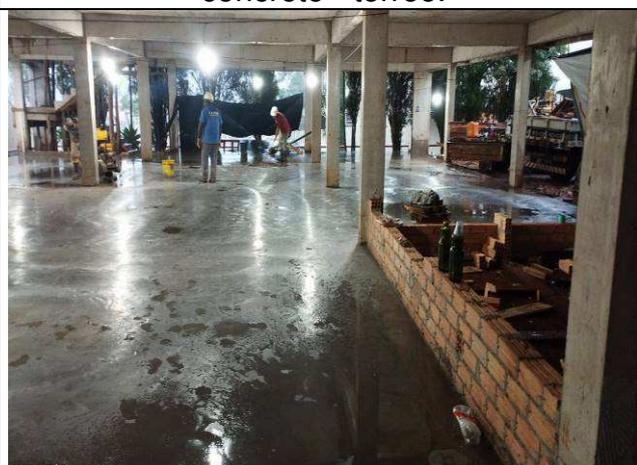
Figura 43: Concretagem do piso de concreto - térreo.

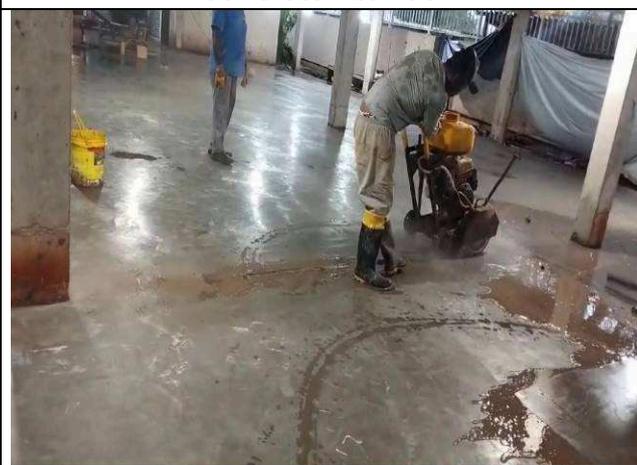
Figura 44: Corte das juntas do piso de concreto - térreo.

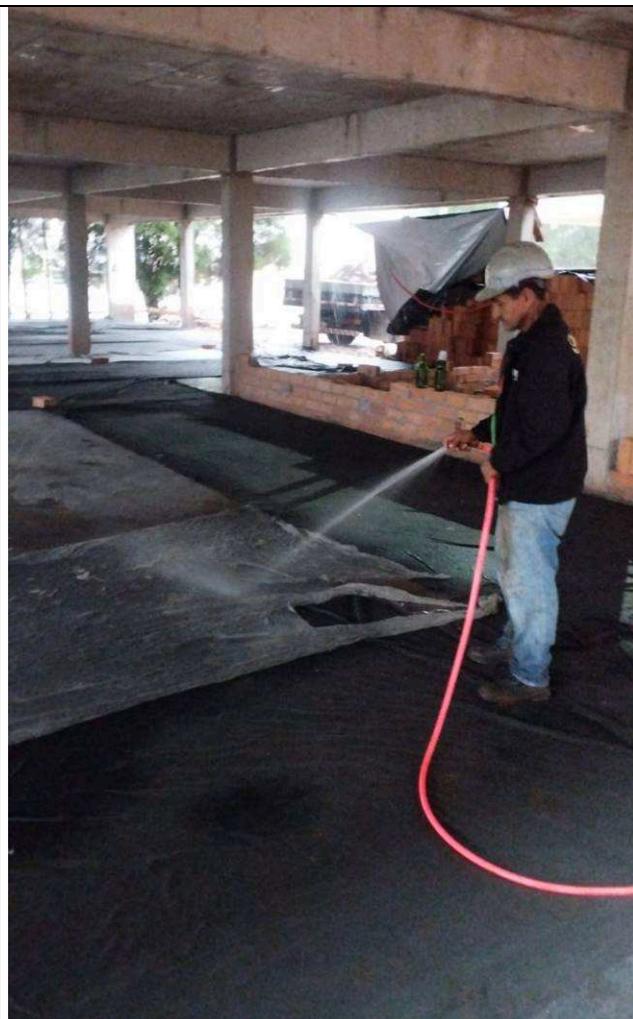
Figura 45: Cura úmida do piso de concreto - térreo.

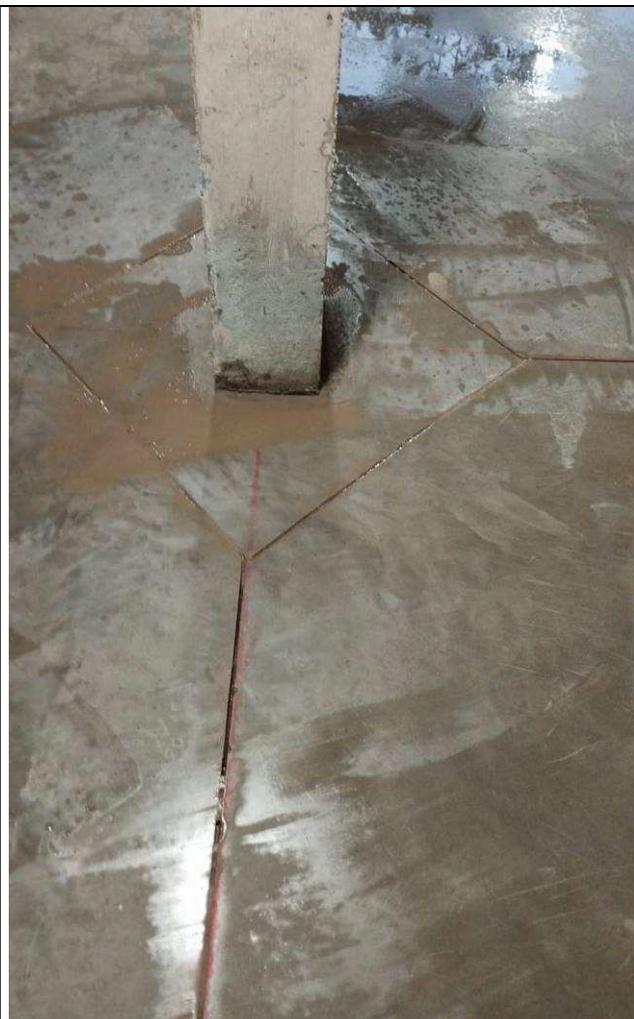
Figura 46: Juntas cortadas do piso de concreto - térreo.

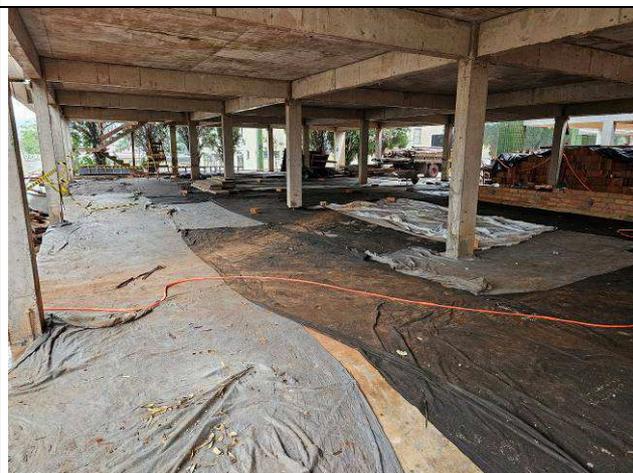
Figura 47: Piso de concreto - térreo.

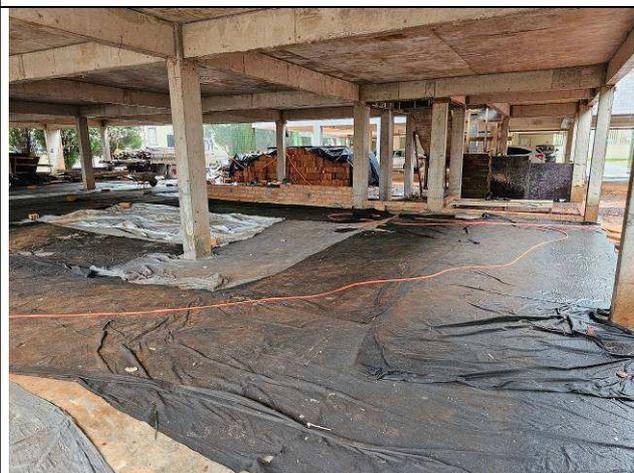
Figura 48: Piso de concreto - térreo.

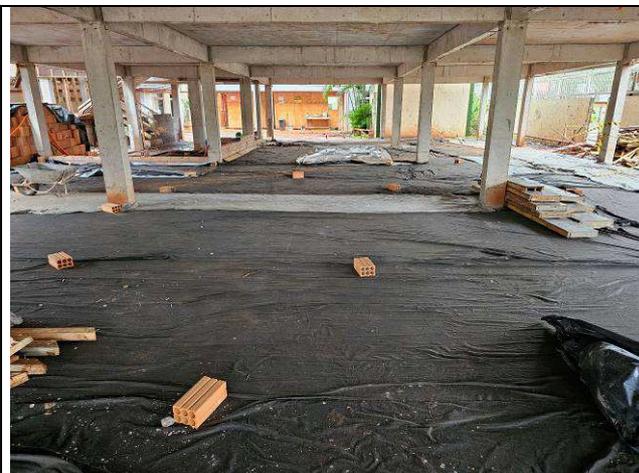
Figura 49: Piso de concreto - térreo.

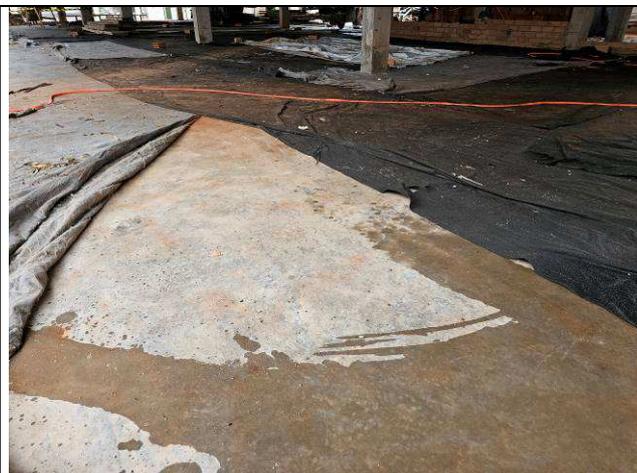
Figura 50: Piso de concreto - térreo.
