RELATÓRIO FOTOGRÁFICO – 7ª MEDIÇÃO

OBRA: **AMPLIAÇÃO E REFORMA PARCIAL DO FÓRUM TRABALHISTA DE CASCAVEL/PR.**

CONTRATO: **CP 01/2023 – Contrato nº 31/2023 – PROAD 1342/2023.**

CONTRATADA: **LM PROJETOS E EXECUÇÃO LTDA.**

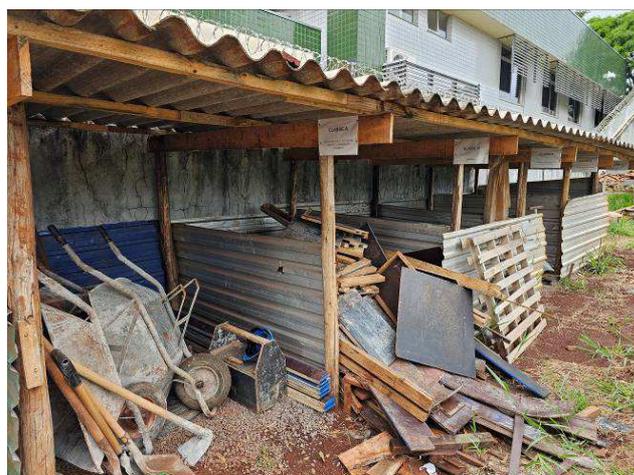
Figura 01: Depósito de resíduos.

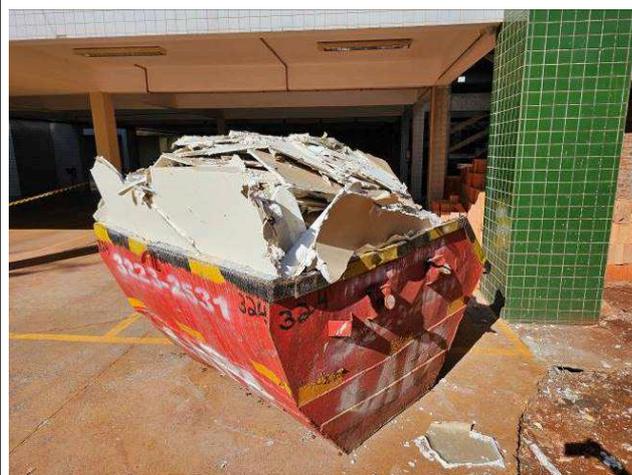
Figura 02: Caçamba de Gesso.

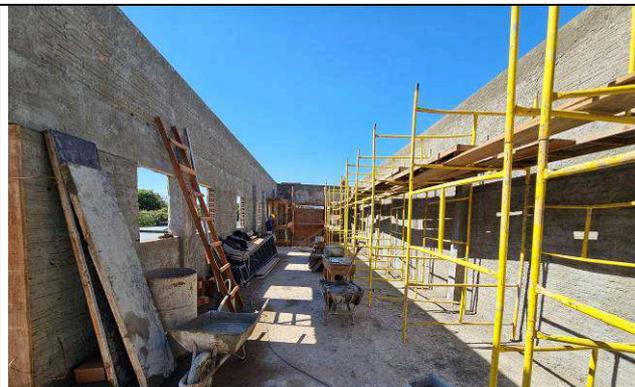
Figura 03: Pilaretes e vigas da platibanda do barrilete.

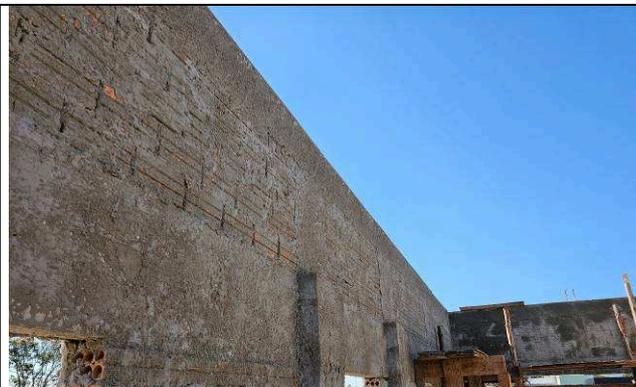
Figura 04: Pilaretes e vigas da platibanda do barrilete.

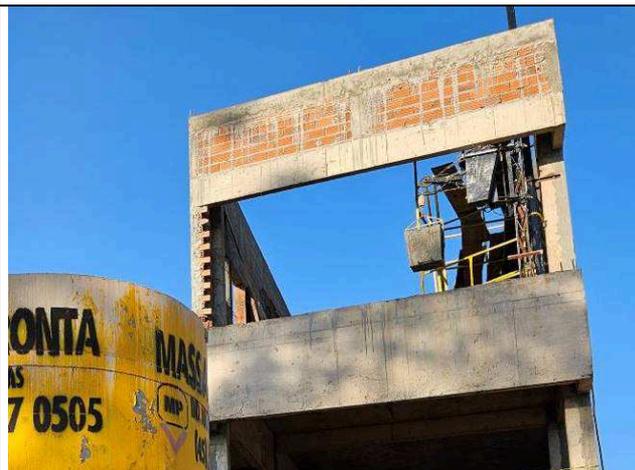
Figura 05: Pilaretes e vigas da platibanda do barrilete.

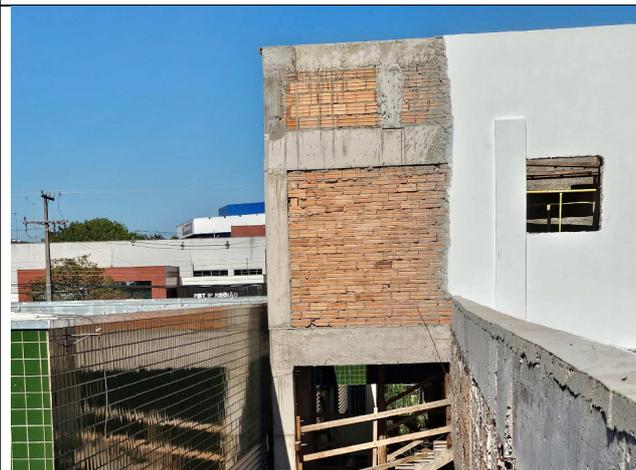
Figura 06: Pilaretes e vigas da platibanda do barrilete.

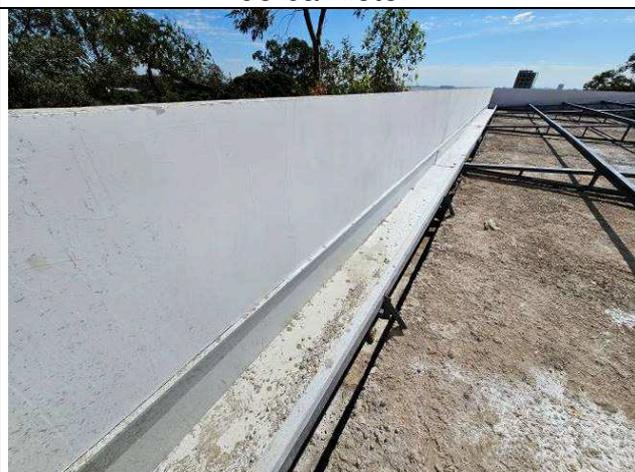
Figura 07: Calhas da cobertura.

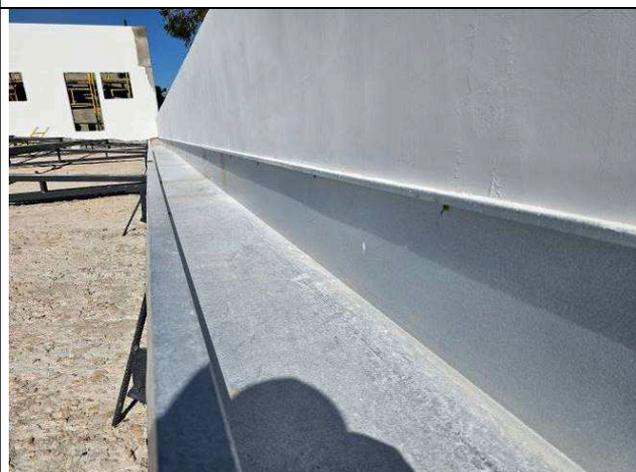
Figura 08: Calhas da cobertura.

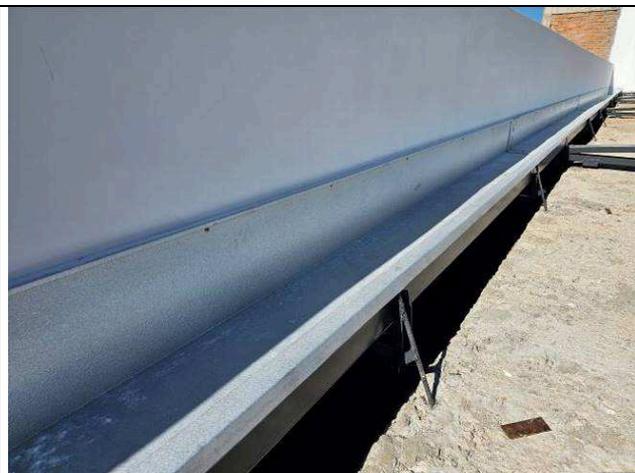
Figura 09: Calhas da cobertura.

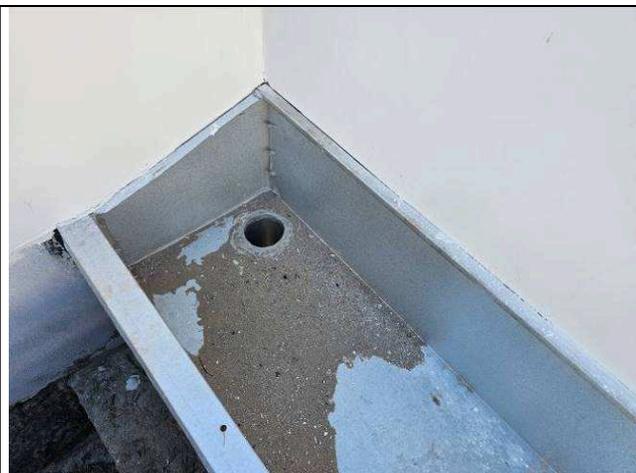
Figura 10: Calhas da cobertura.

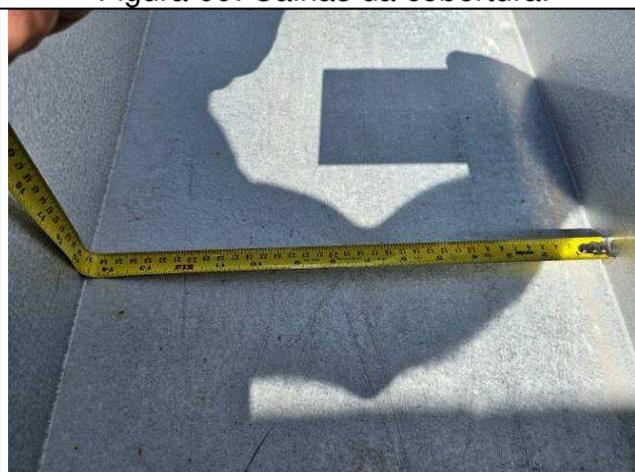
Figura 11: Calhas da cobertura.

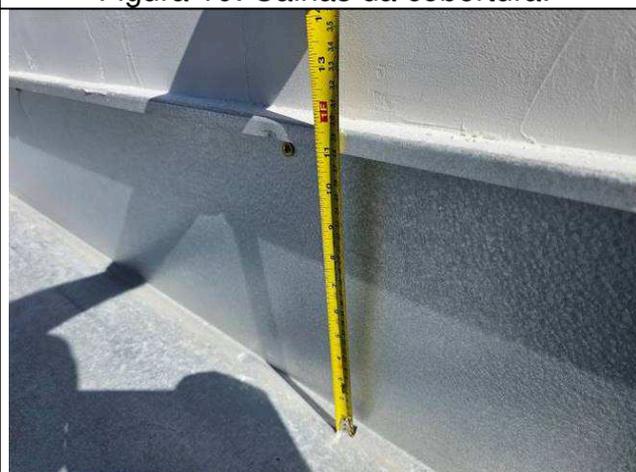
Figura 12: Calhas da cobertura.

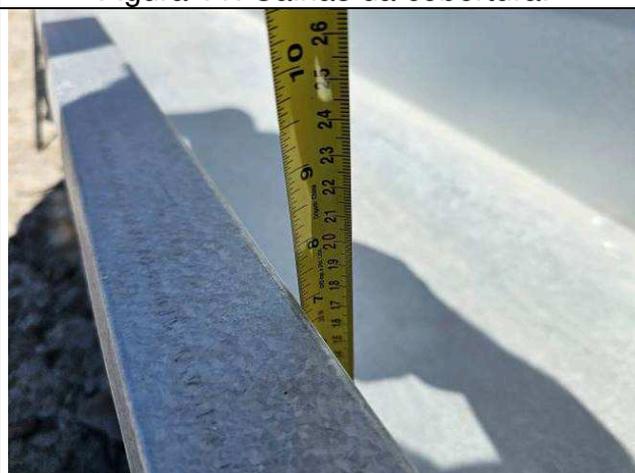
Figura 13: Calhas da cobertura.

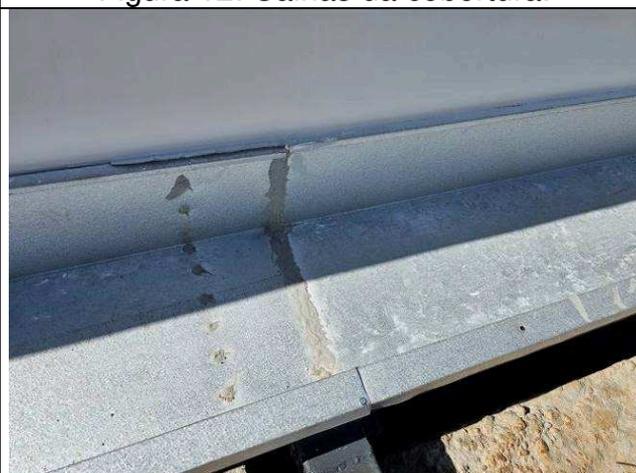
Figura 14: Calhas da cobertura.

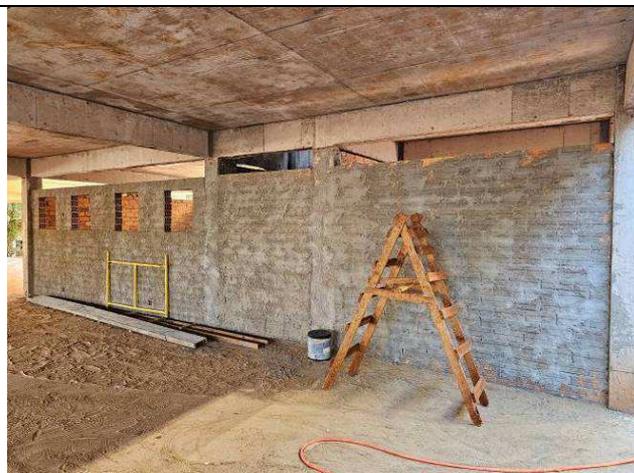
Figura 15: Alvenaria de vedação - térreo.

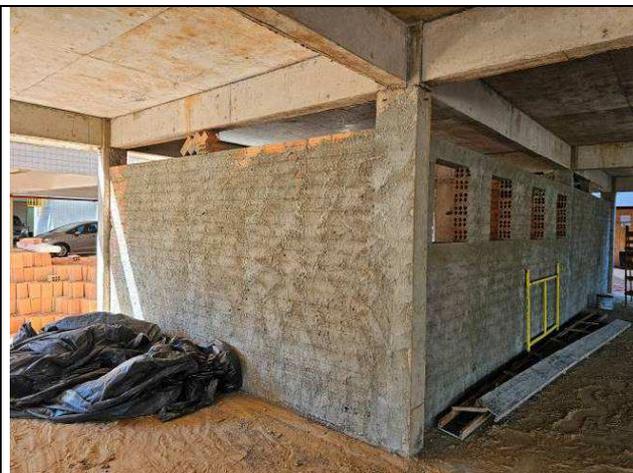
Figura 16: Alvenaria de vedação - térreo.

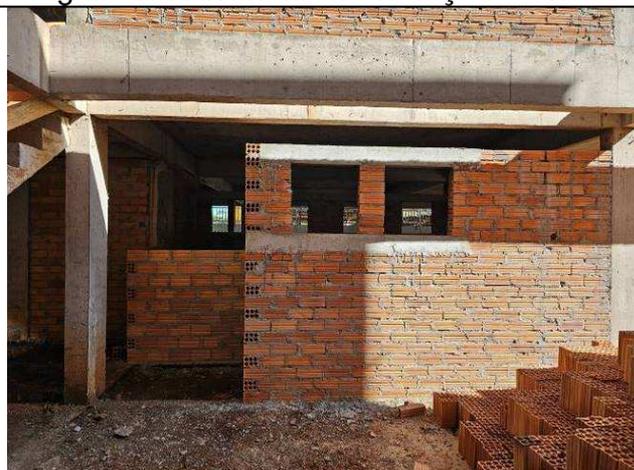
Figura 17: Alvenaria de vedação - térreo.

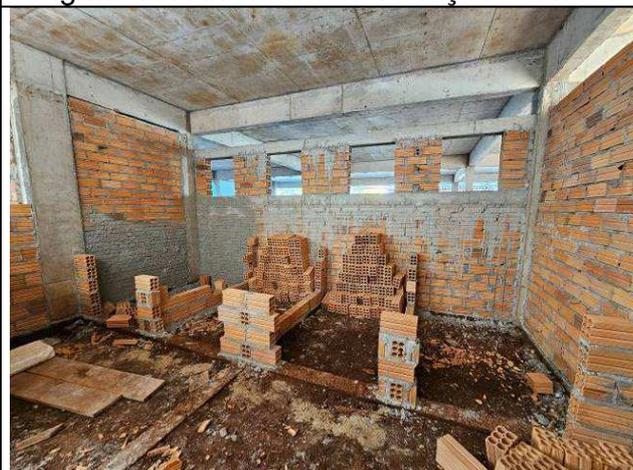
Figura 18: Alvenaria de vedação - térreo.

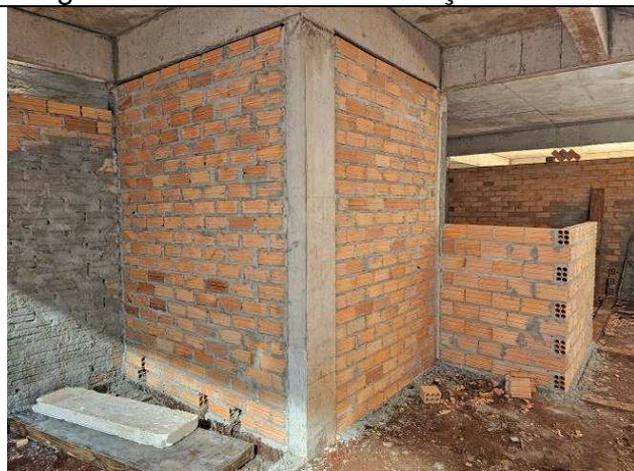
Figura 19: Alvenaria de vedação - térreo.

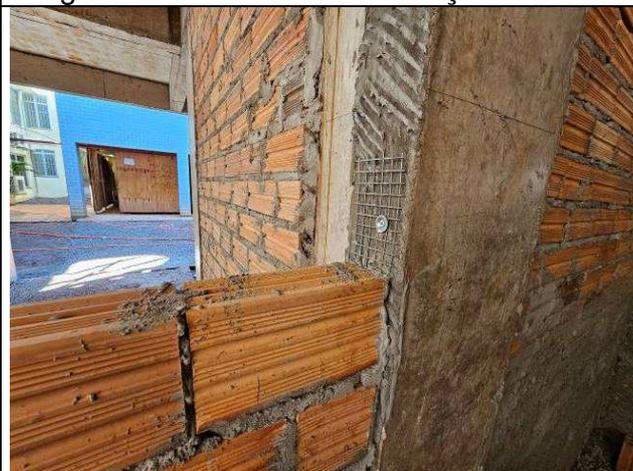
Figura 20: Alvenaria de vedação - térreo.

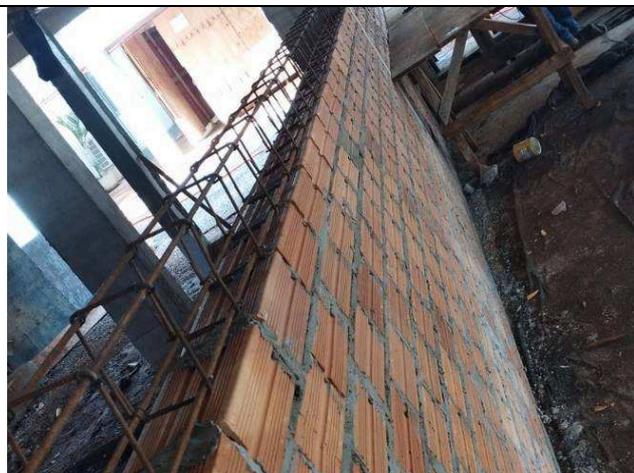
Figura 21: Vergas - armação - térreo.

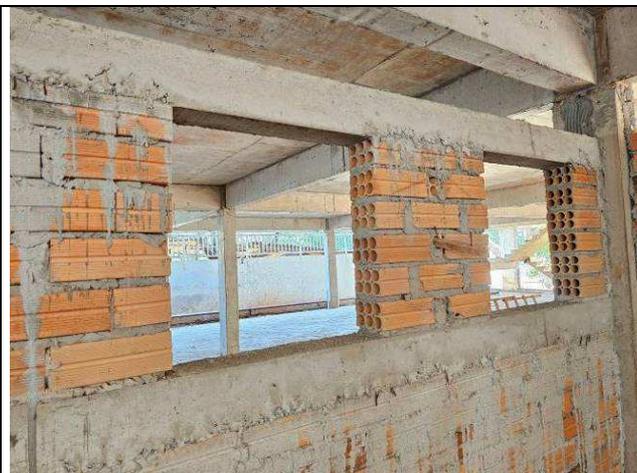
Figura 22: Vergas - térreo.

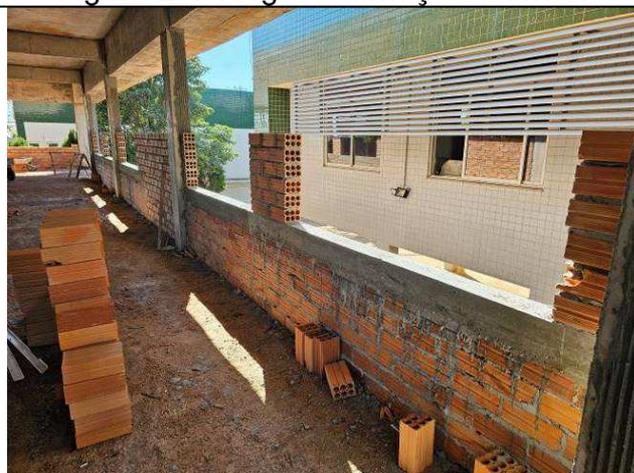
Figura 23: Alvenaria de vedação - 1º Pavimento.

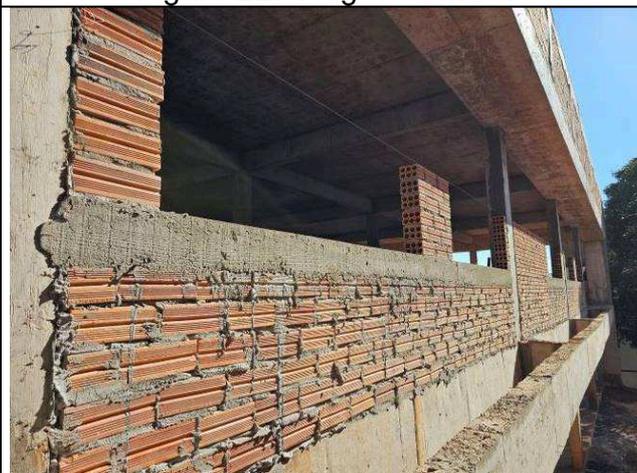
Figura 24: Alvenaria de vedação - 1º Pavimento.

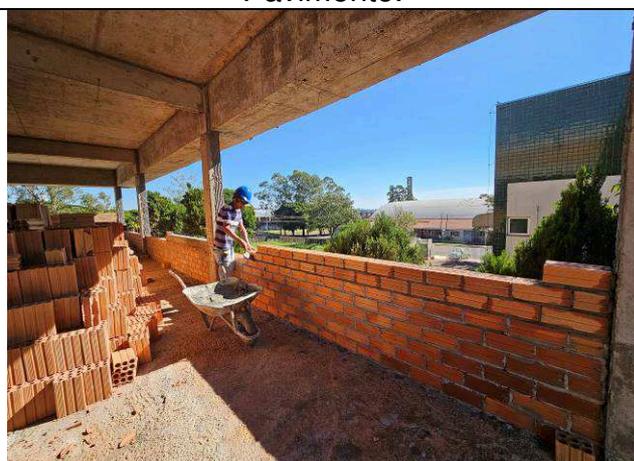
Figura 25: Alvenaria de vedação - 1º Pavimento.

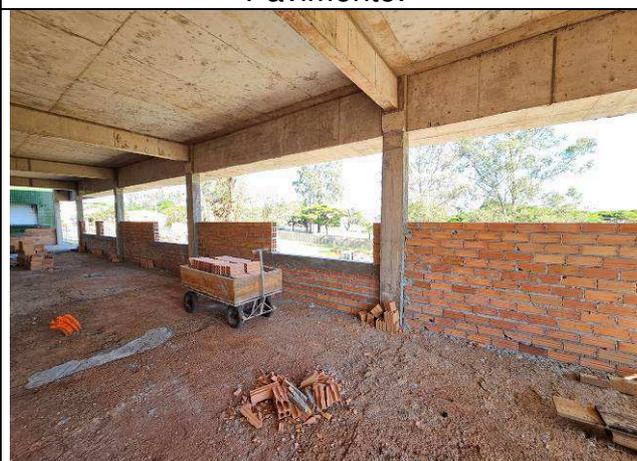
Figura 26: Alvenaria de vedação - 1º Pavimento.

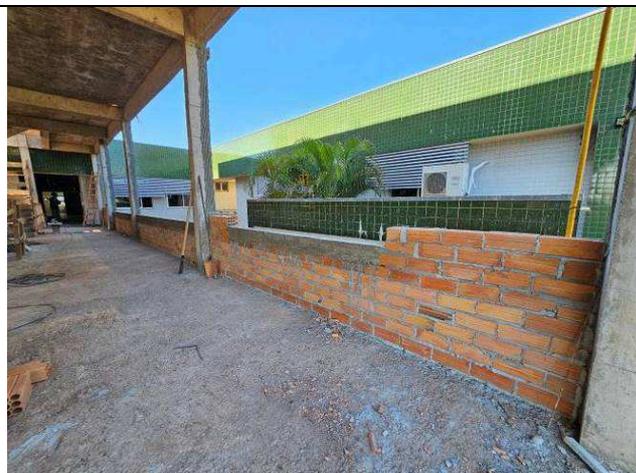
Figura 27: Alvenaria de vedação - 1º Pavimento.

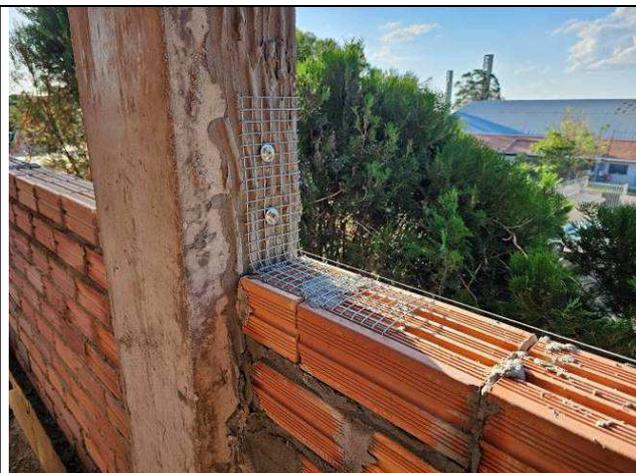
Figura 28: Alvenaria de vedação – amarração pilar x alvenaria.

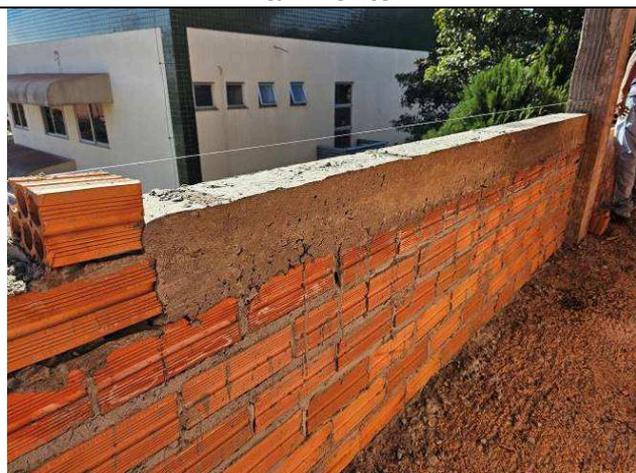
Figura 29: Vergas - 1º Pavimento.

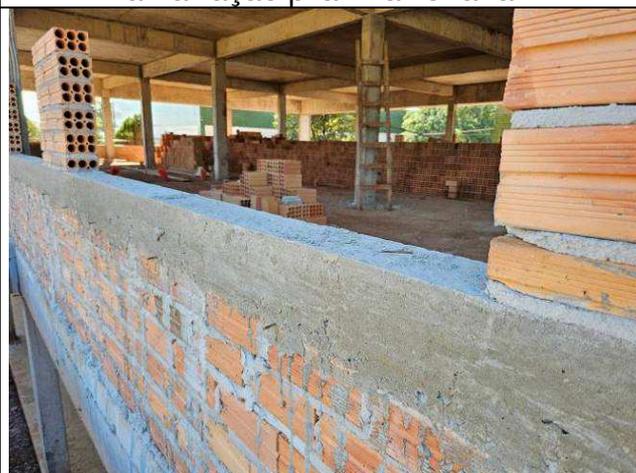
Figura 30: Vergas - 1º Pavimento.

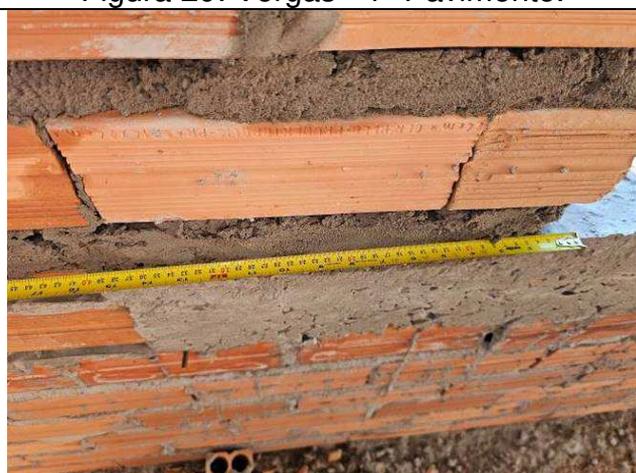
Figura 31: Vergas - 1º Pavimento.

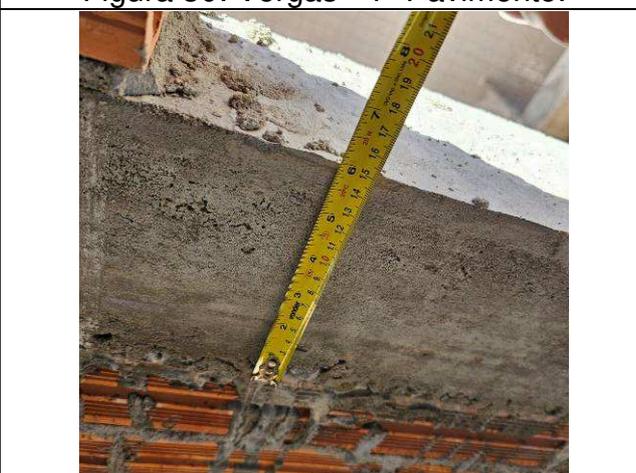
Figura 32: Vergas - 1º Pavimento.

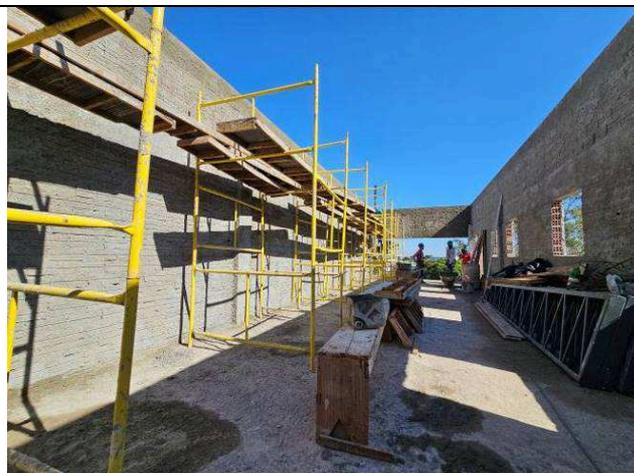
Figura 33: Alvenaria de vedação - barrilete.

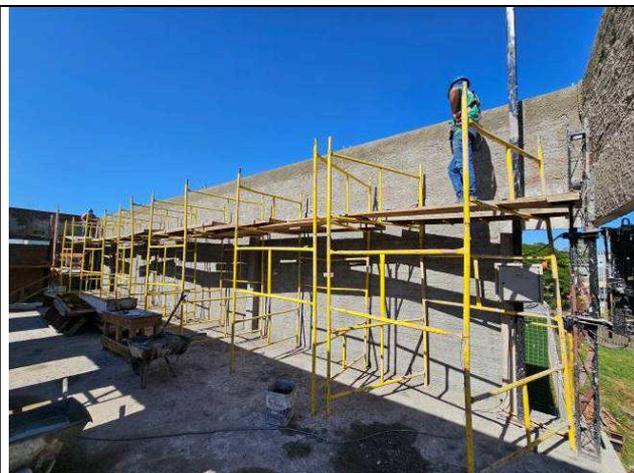
Figura 34: Alvenaria de vedação - barrilete.

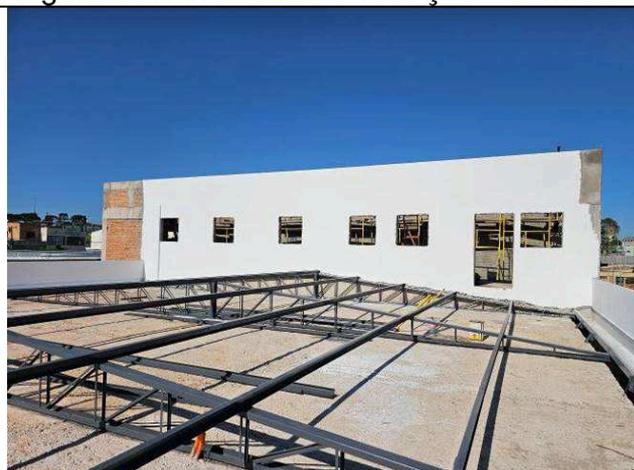
Figura 35: Alvenaria de vedação e revestimento argamassado - barrilete.

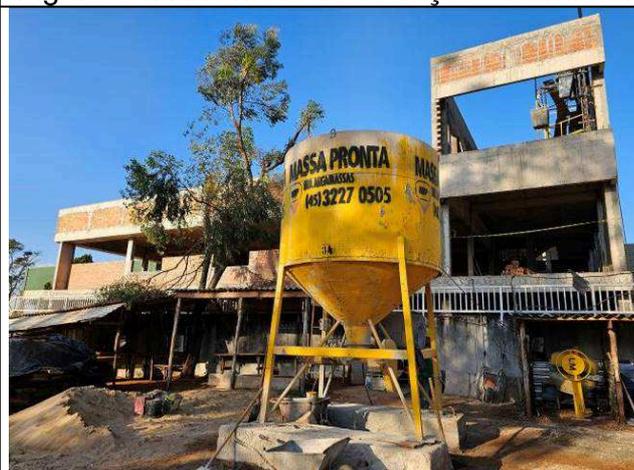
Figura 36: Alvenaria de vedação - vista geral.

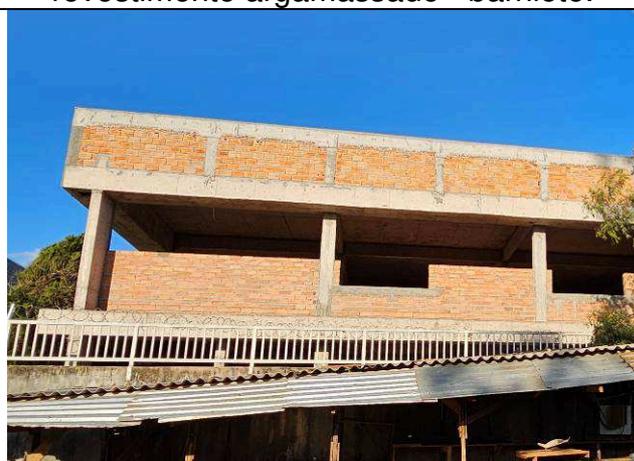
Figura 37: Alvenaria de vedação - vista geral.

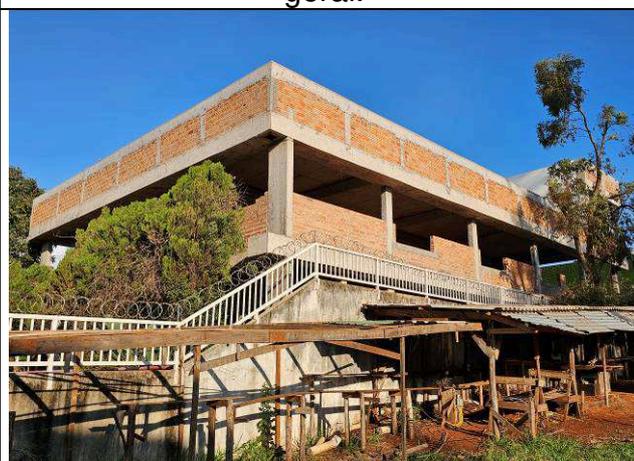
Figura 38: Alvenaria de vedação - vista geral.

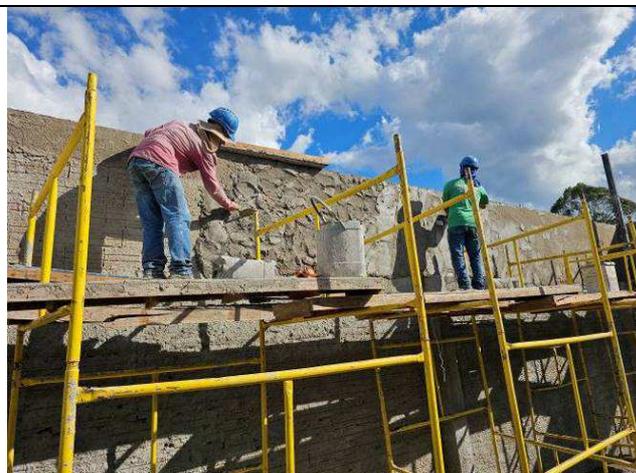
Figura 39: Execução de revestimento argamassado - reboco - barrilete.

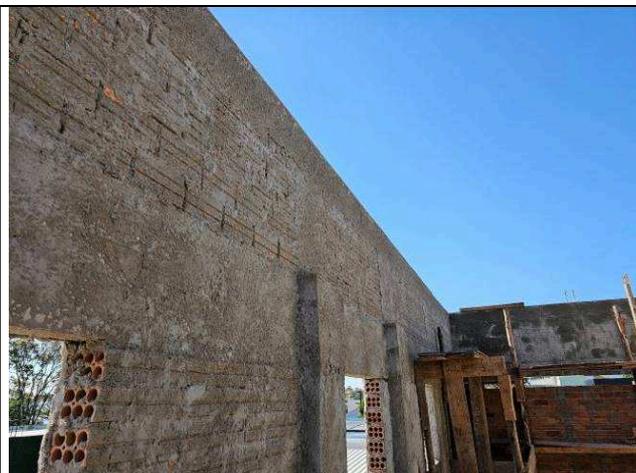
Figura 40: Execução de revestimento argamassado - chapisco - barrilete.

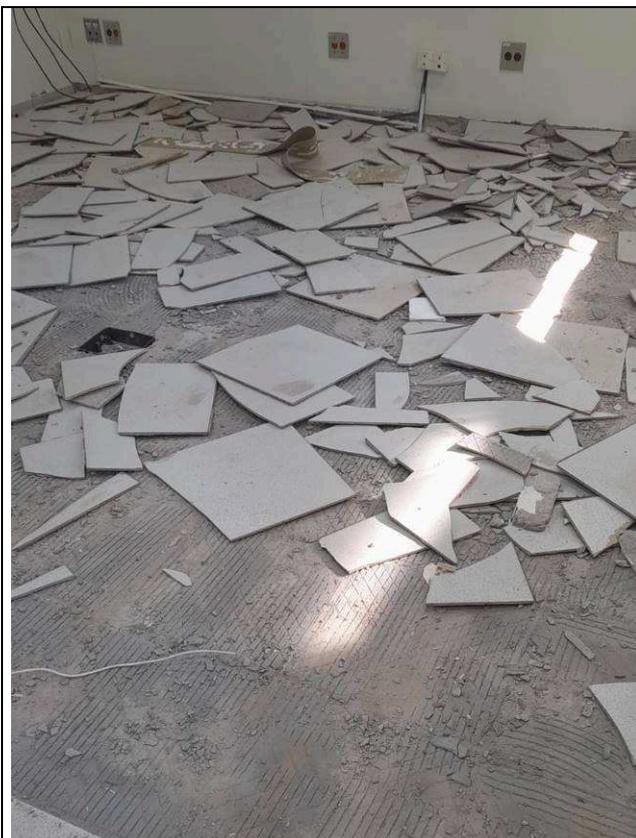
Figura 41: Demolições.

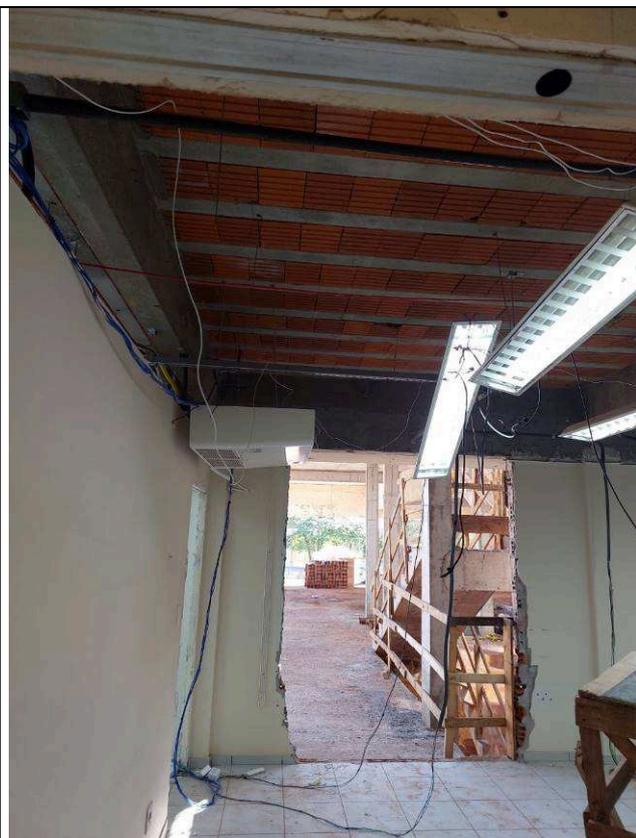
Figura 42: Demolições.

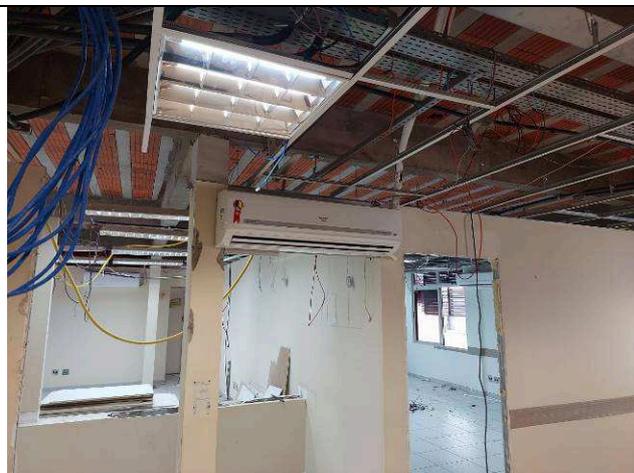
Figura 43: Demolições.

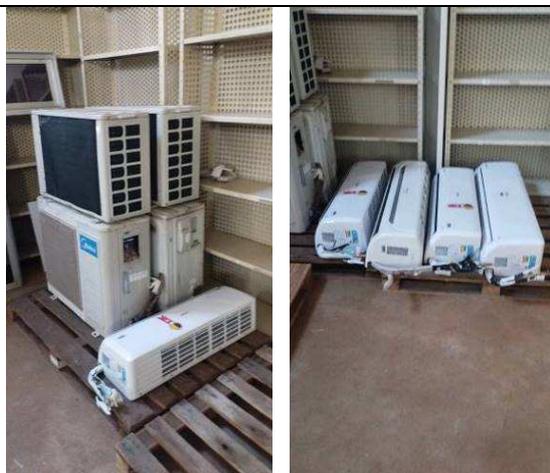
Figura 44: Demolições – equipamentos Split removidos.

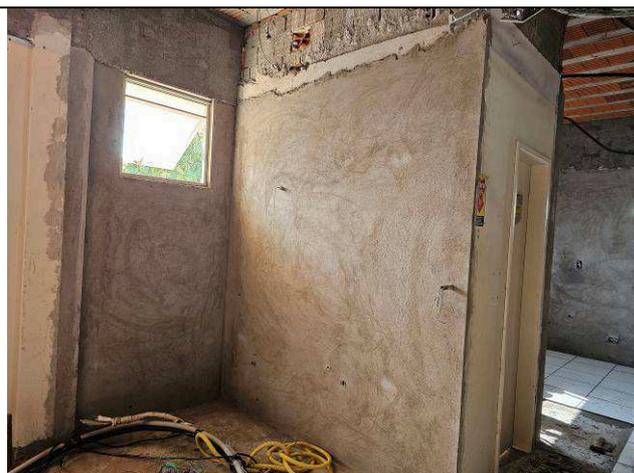
Figura 45: Revestimentos argamassados - banheiro.

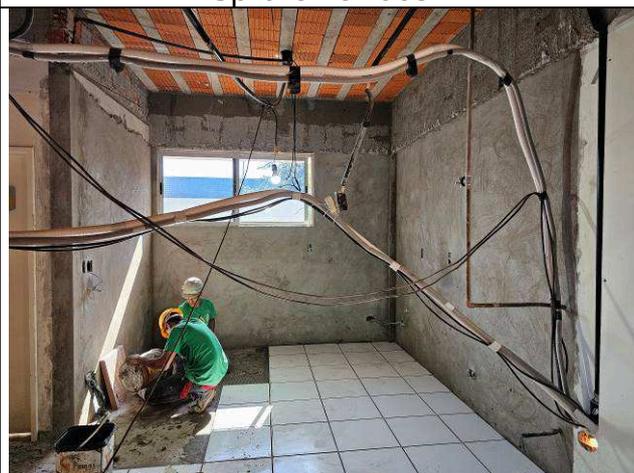
Figura 46: Revestimentos argamassados - copa.

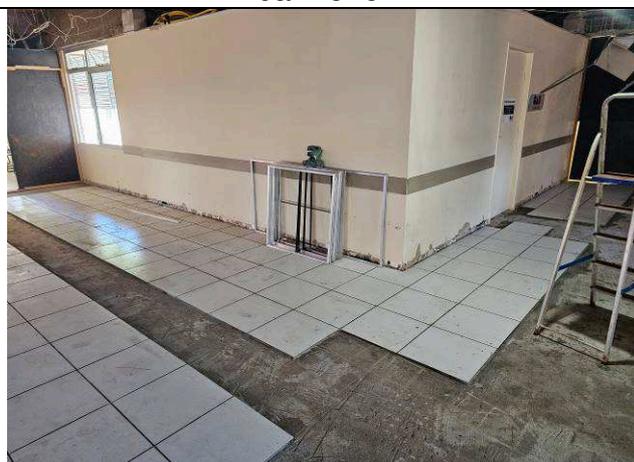
Figura 47: Piso cerâmico.

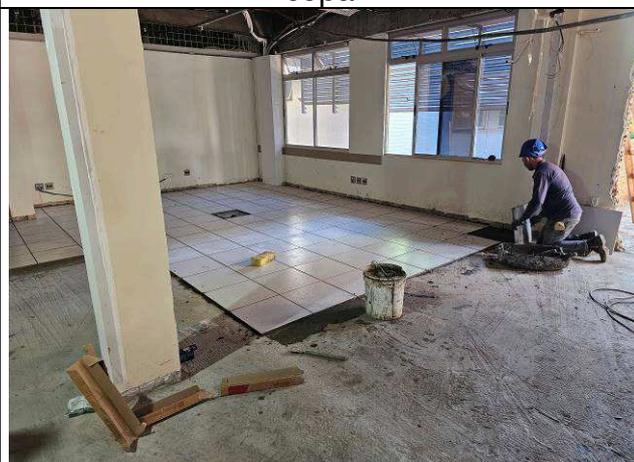
Figura 48: Piso cerâmico.

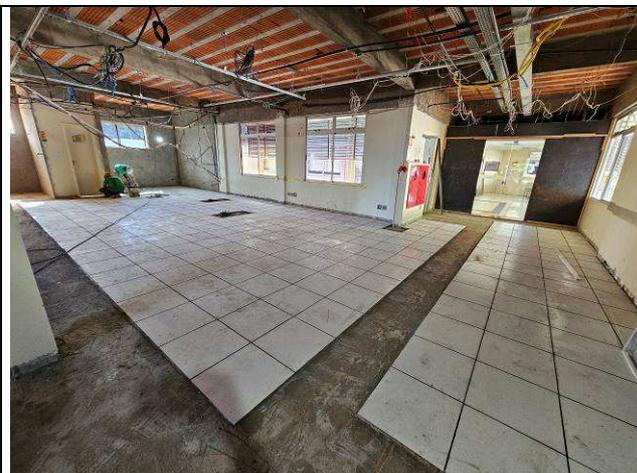
Figura 49: Piso cerâmico.

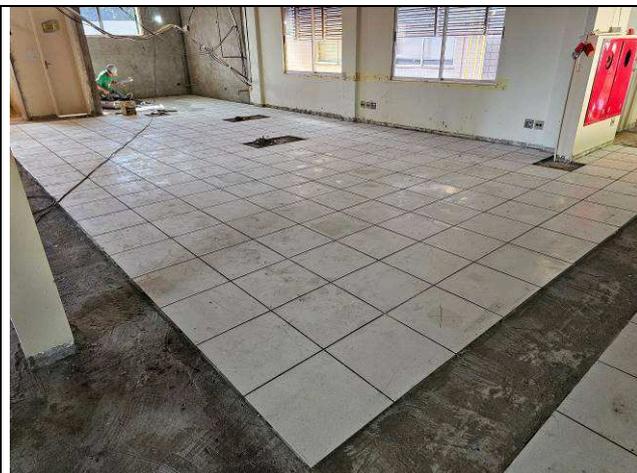
Figura 50: Piso cerâmico.

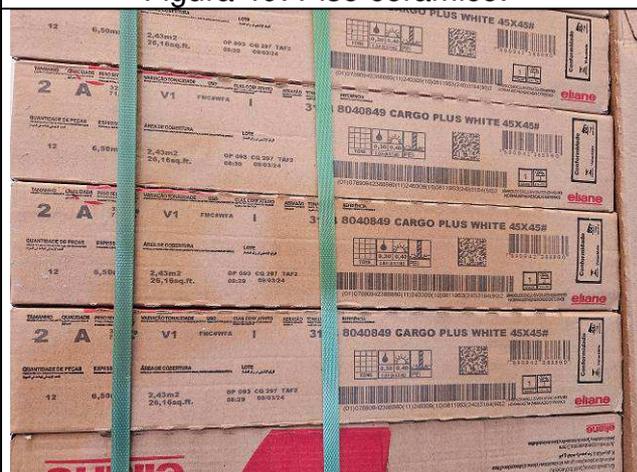
Figura 51: Piso cerâmico.

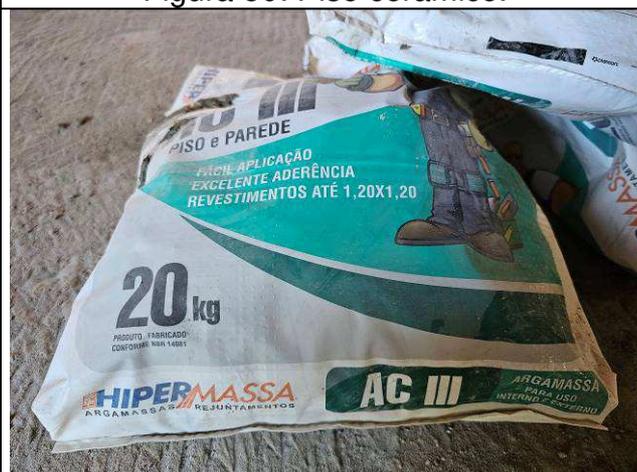
Figura 52: Argamassa de assentamento ACIII.
