RELATÓRIO FOTOGRÁFICO – 11ª MEDIÇÃO

OBRA: **AMPLIAÇÃO E REFORMA PARCIAL DO FÓRUM TRABALHISTA DE CASCAVEL/PR.**

CONTRATO: **CP 01/2023 – Contrato nº 31/2023 – PROAD 1342/2023.**

CONTRATADA: **LM PROJETOS E EXECUÇÃO LTDA.**

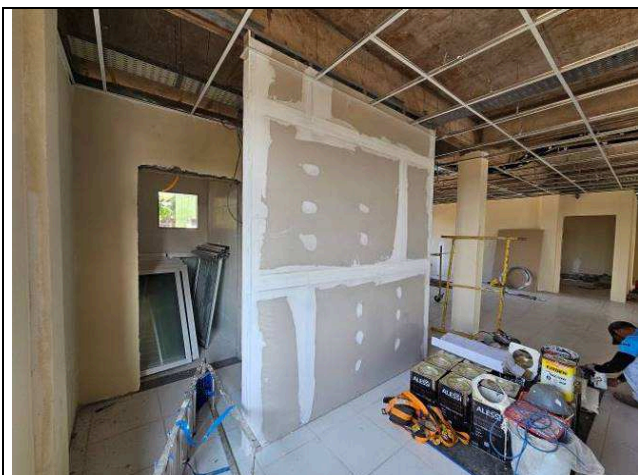
Figura 03: Paredes de gesso acartonado.

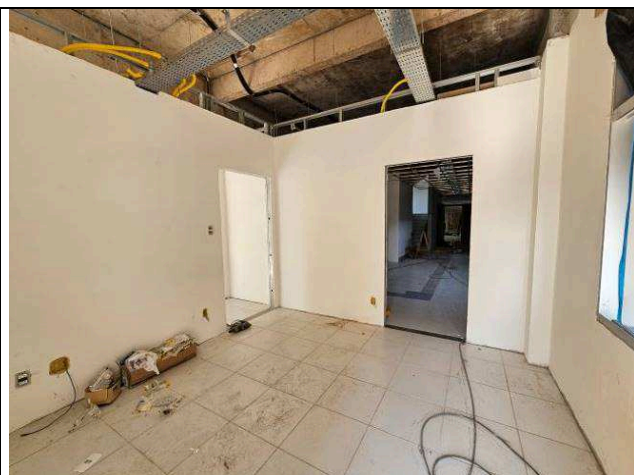
Figura 04: Paredes de gesso acartonado.

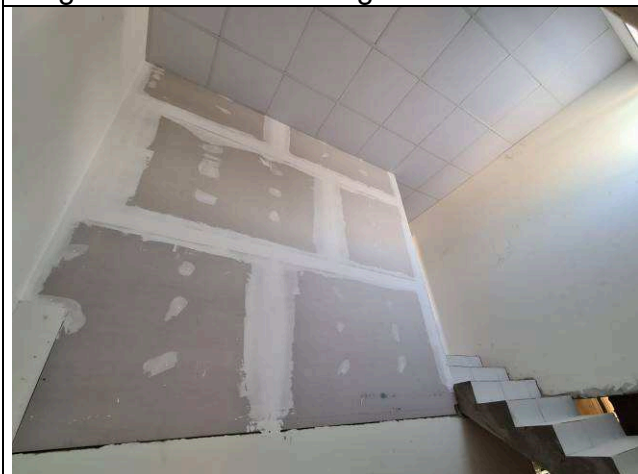
Figura 05: Paredes de gesso acartonado.

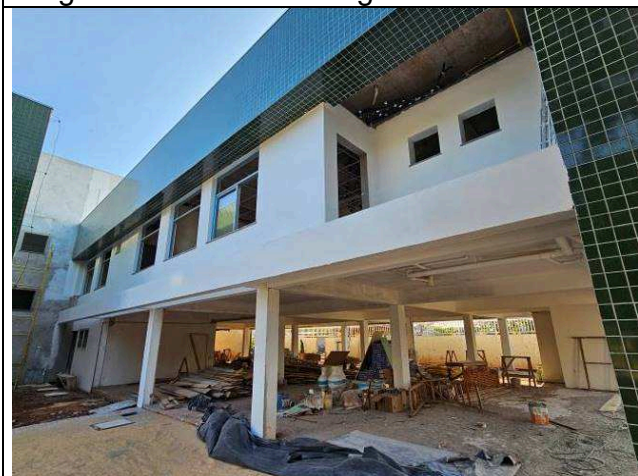
Figura 07: Revestimento das fachadas.

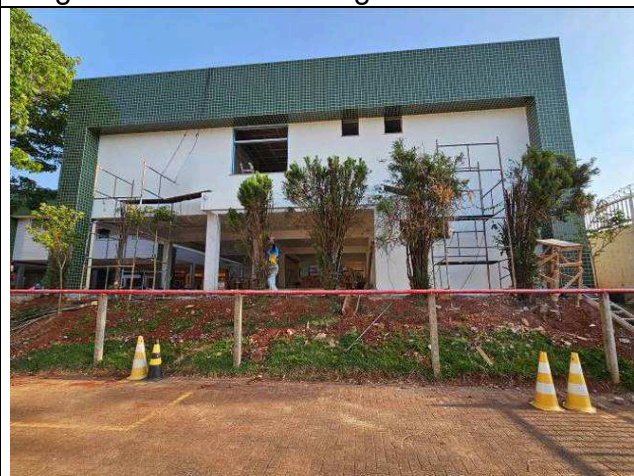
Figura 08: Revestimento das fachadas.

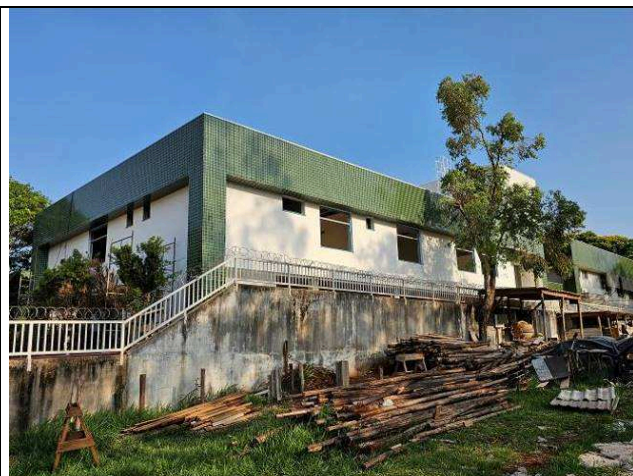
Figura 09: Revestimento das fachadas.

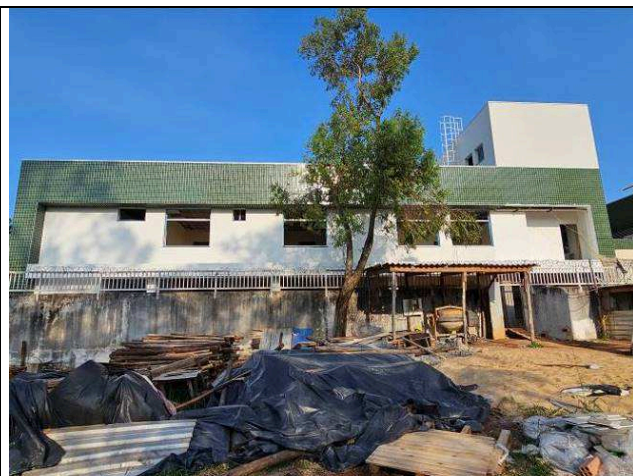
Figura 10: Revestimento das fachadas.

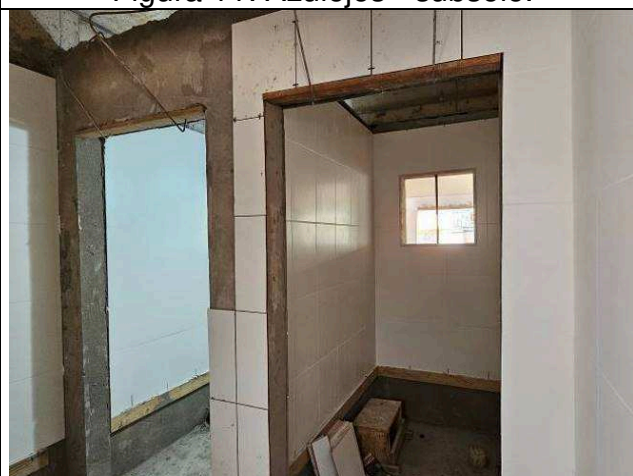
Figura 13: Azulejos - subsolo.

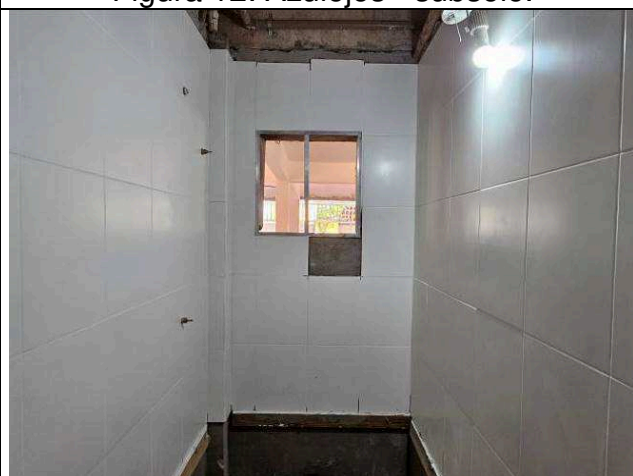
Figura 14: Azulejos - subsolo.

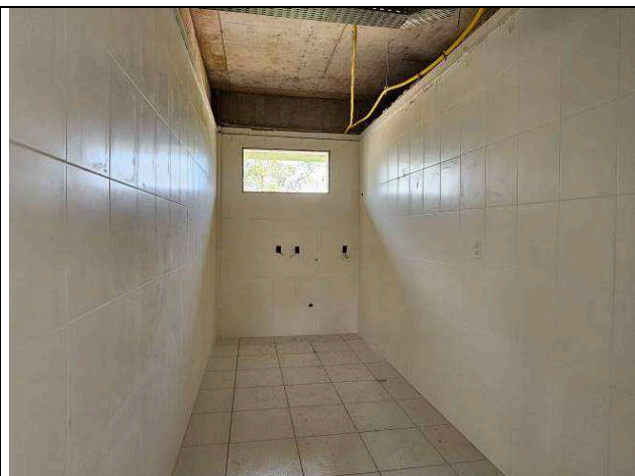
Figura 15: Azulejos – 1º pavimento.

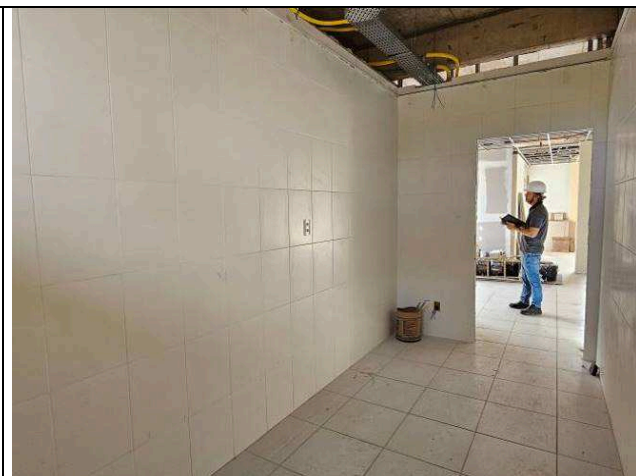
Figura 16: Azulejos – 1º pavimento.

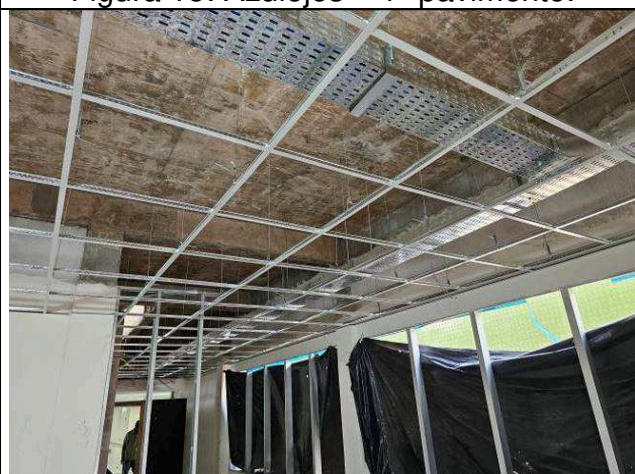
Figura 17: Forro – 1º pavimento.

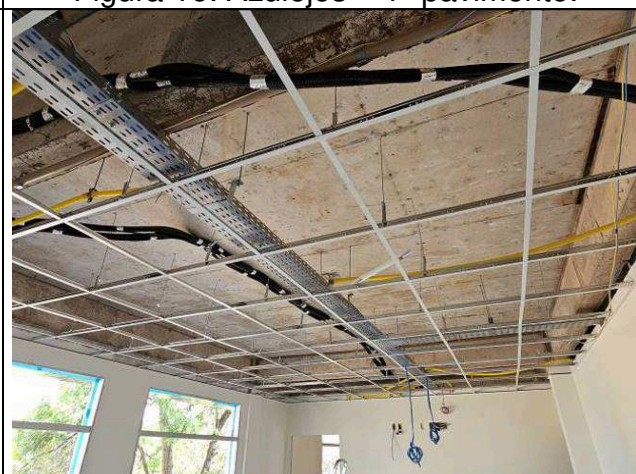
Figura 18: Forro – 1º pavimento.

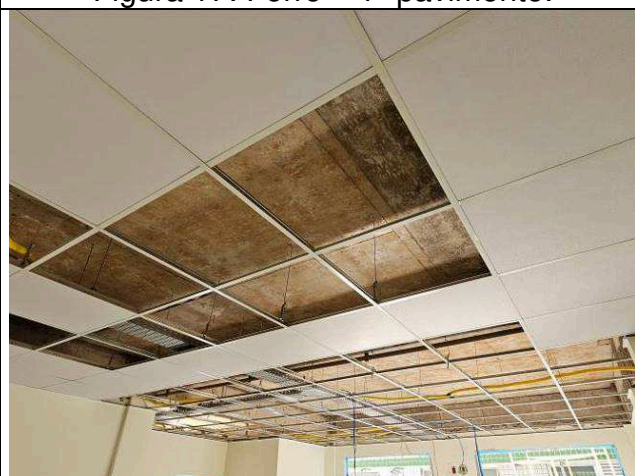
Figura 19: Forro – 1º pavimento.

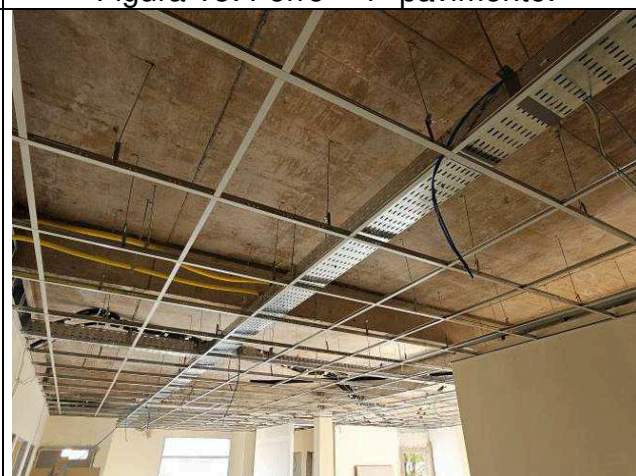
Figura 20: Forro – 1º pavimento.

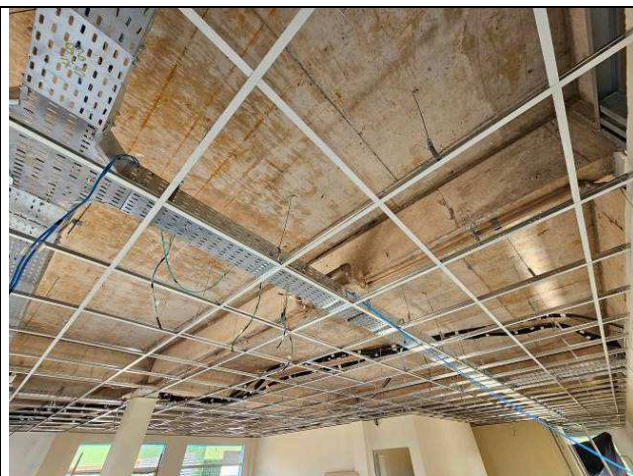
Figura 21: Forro – 1º pavimento.

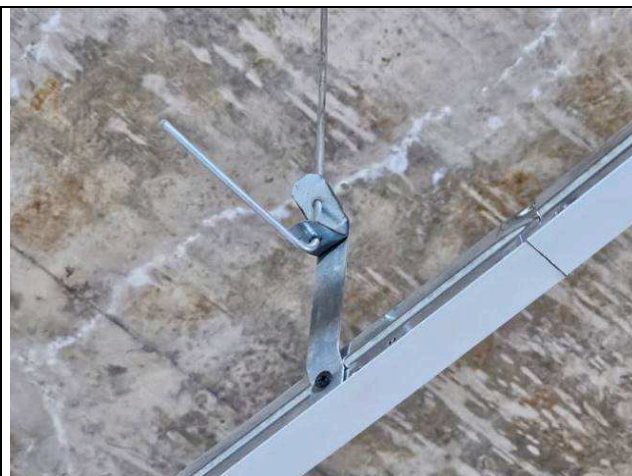
Figura 22: Forro – 1º pavimento.

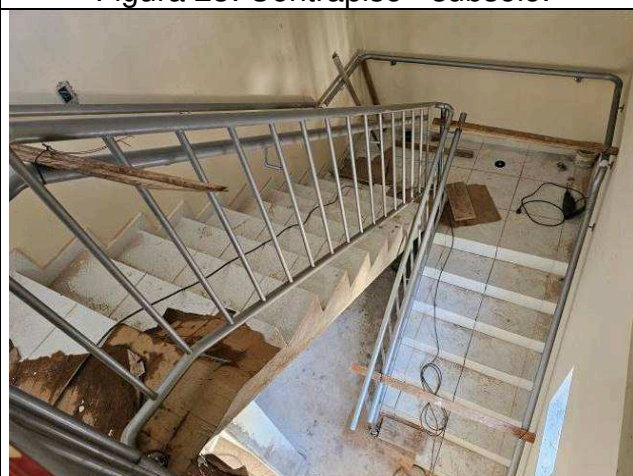
Figura 25: Piso cerâmico – escadas.

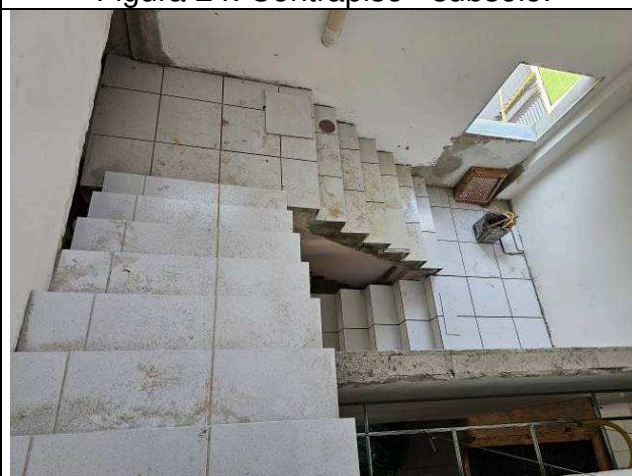
Figura 26: Piso cerâmico – escadas.

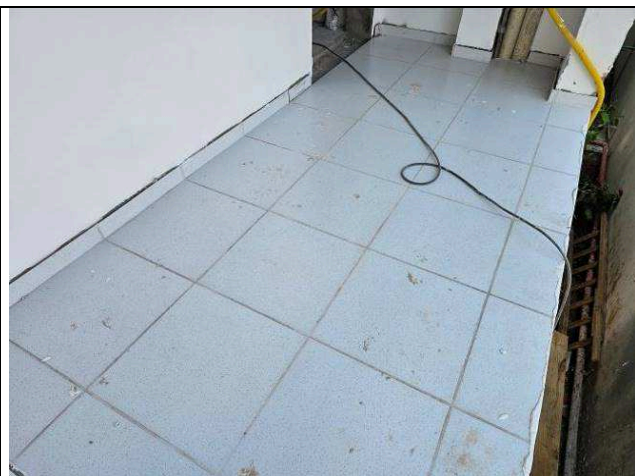
Figura 27: Piso cerâmico – salas técnicas.

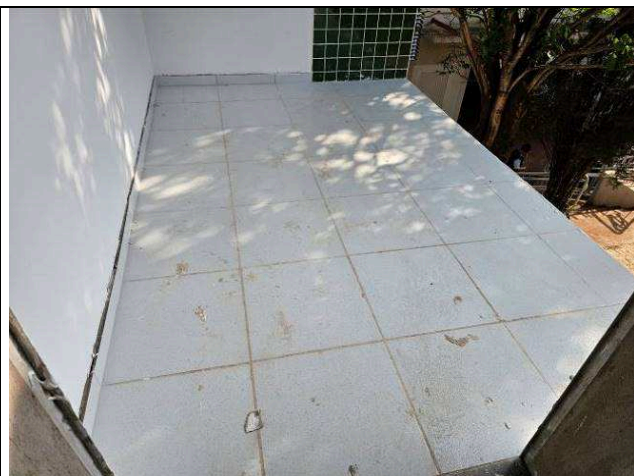
Figura 28: Piso cerâmico – salas técnicas.

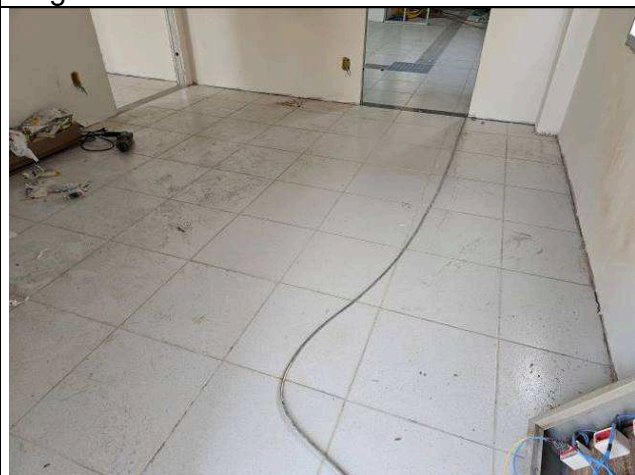
Figura 29: Piso cerâmico – sala conciliação.

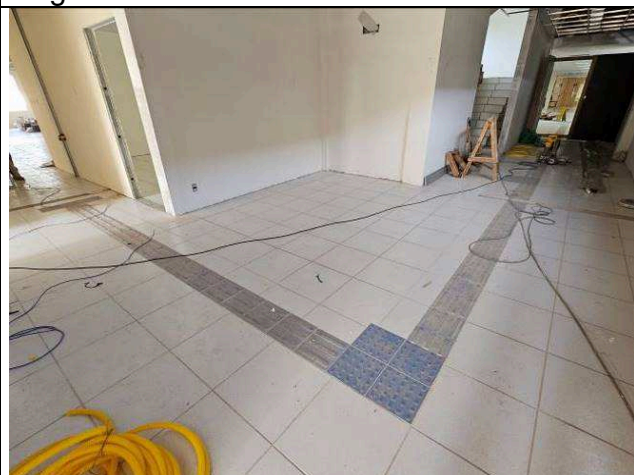
Figura 30: Piso podotátil.

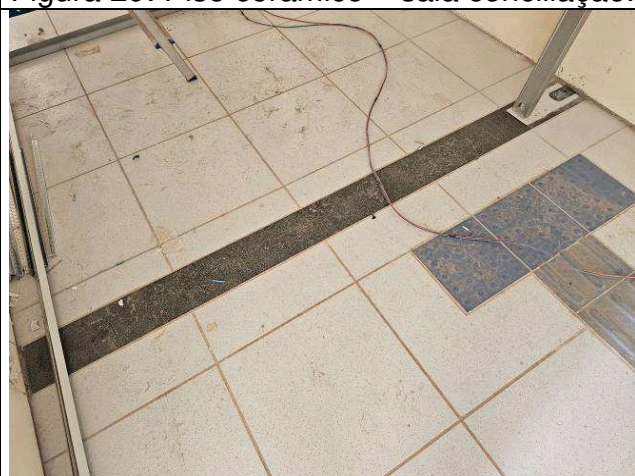
Figura 31: Soleiras – 1º pavimento.

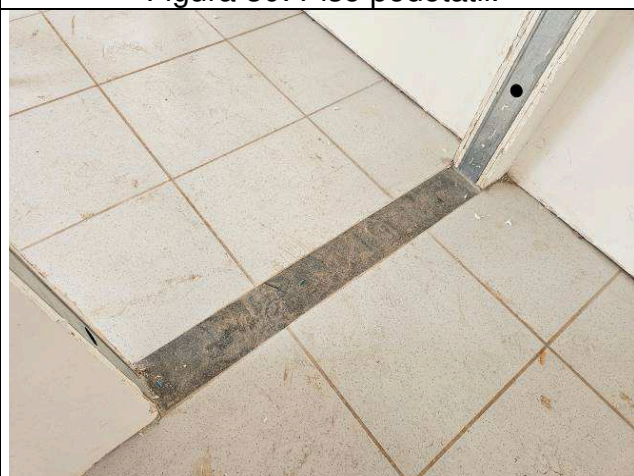
Figura 32: Soleiras – 1º pavimento.

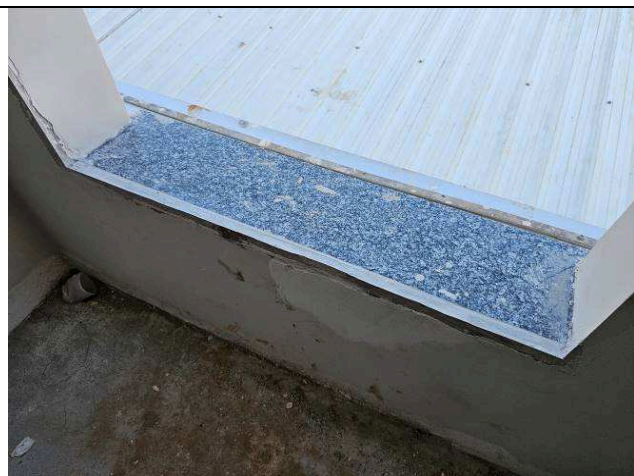
Figura 33: Soleiras – barrilete.

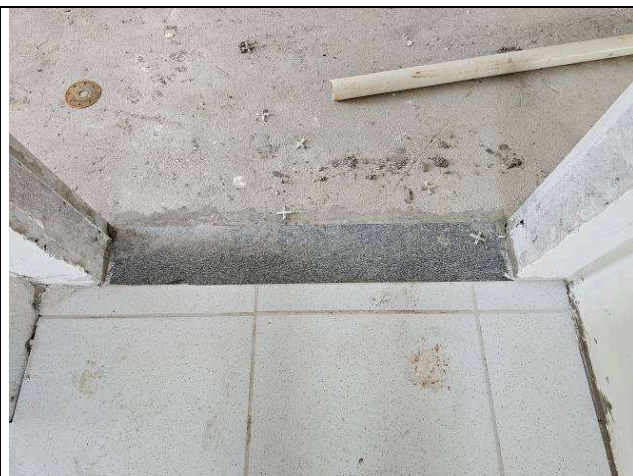
Figura 34: Soleiras – barrilete.

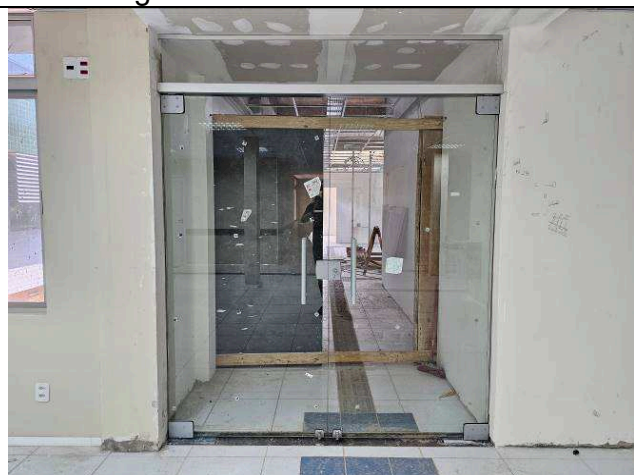
Figura 35: Esquadrias – portas de vidro.

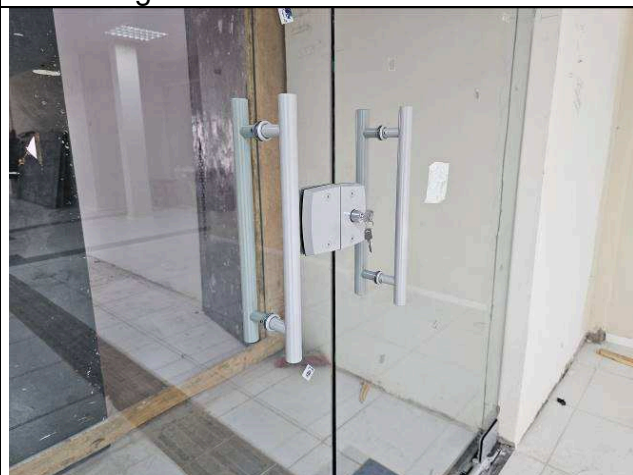
Figura 36: Esquadrias – portas de vidro.

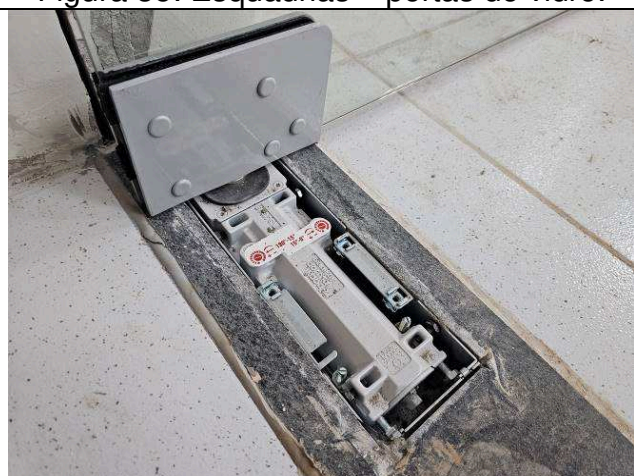
Figura 37: Esquadrias – molas de piso das portas de vidro.

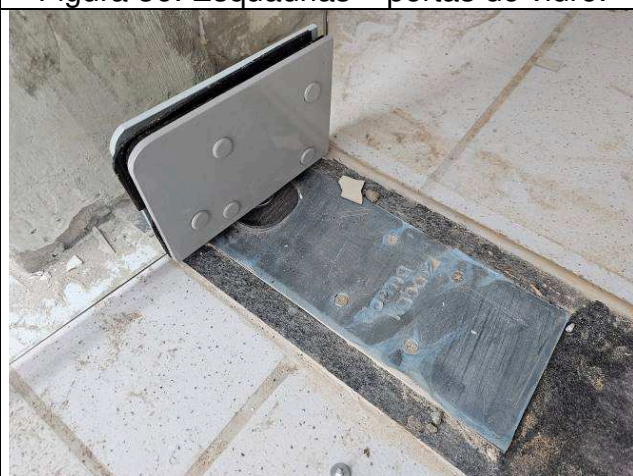
Figura 38: Esquadrias – molas de piso das portas de vidro.

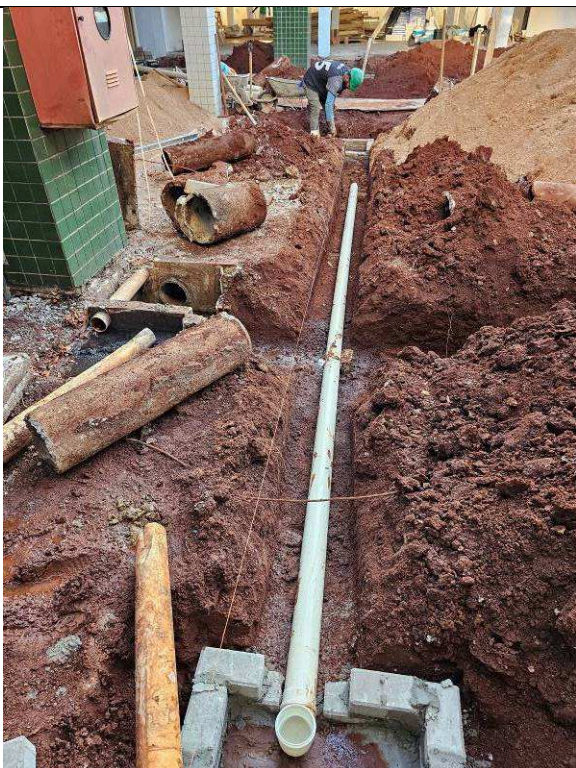
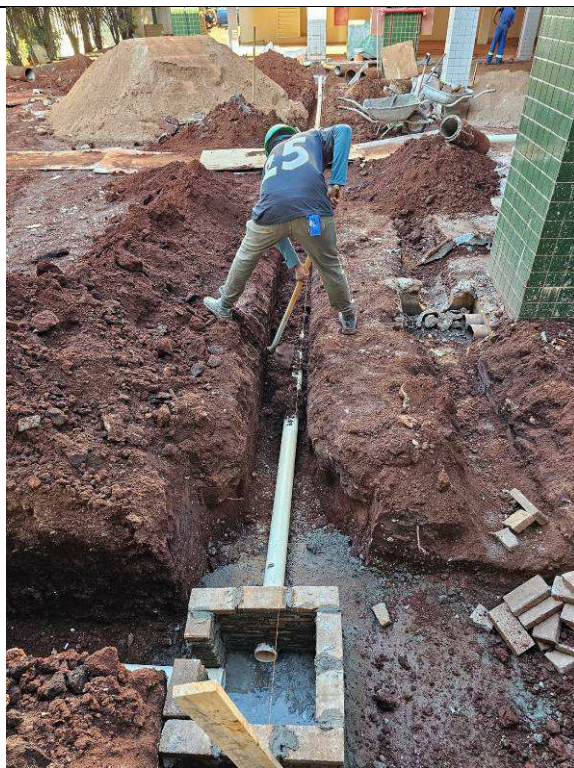
Figura 39: Rede de esgoto e águas pluviais. Figura 40: Rede de esgoto e águas pluviais.

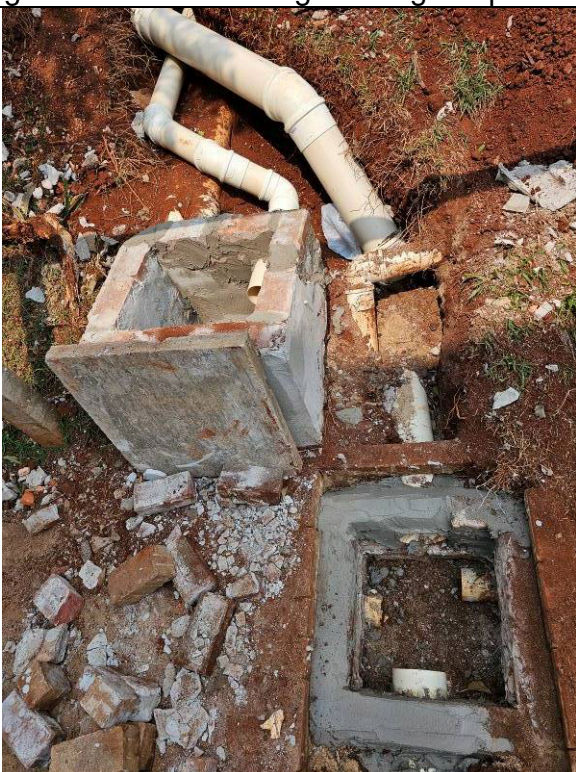
Figura 41: Rede de esgoto e águas pluviais. Figura 42: Rede de esgoto e águas pluviais.

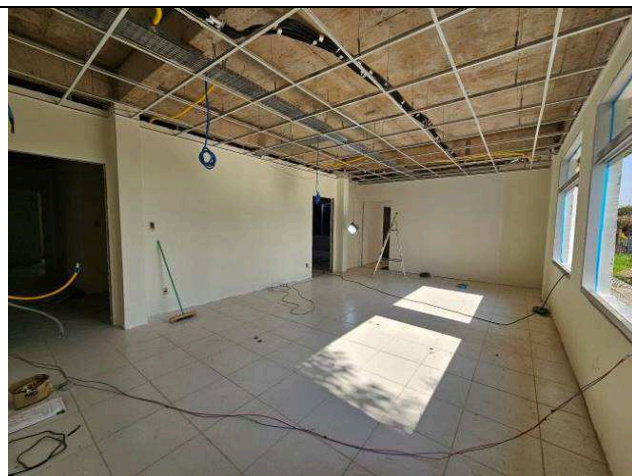
Figura 43: Pintura interna – 1º pavimento.

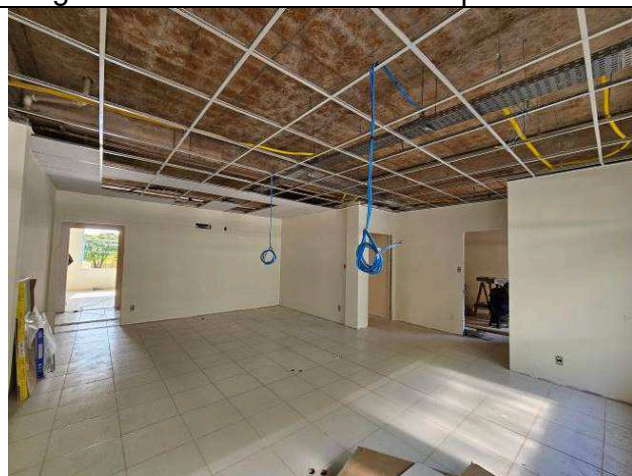
Figura 47: Pintura interna – 1º pavimento.

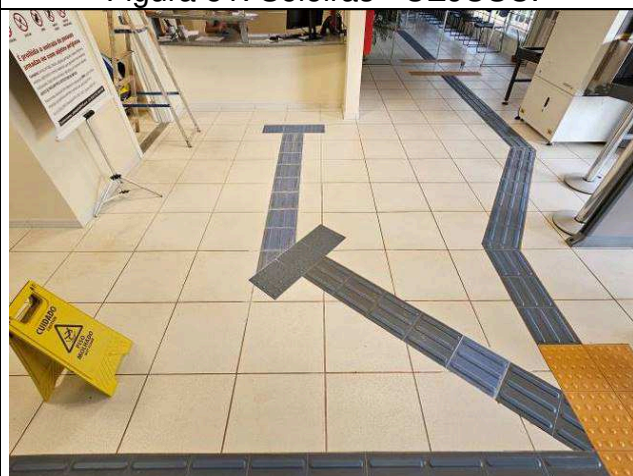
Figura 53: Piso podotátil – balcão Hall.

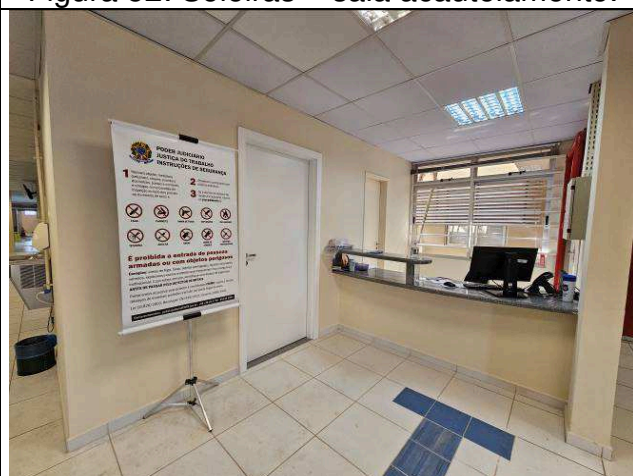
Figura 54: Porta – sala acautelamento.

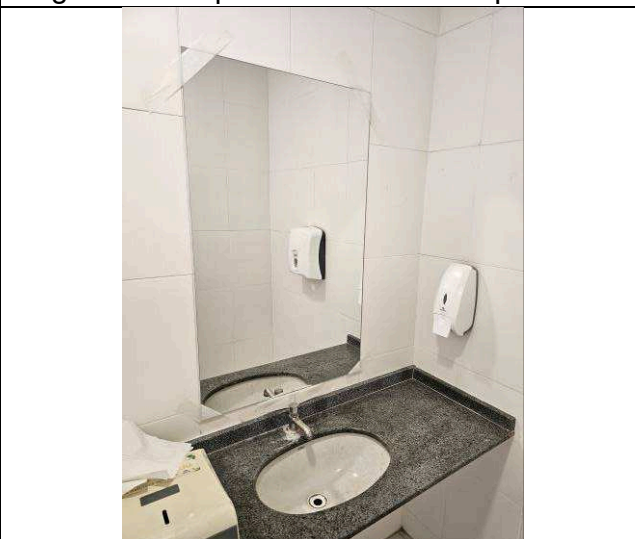
Figura 59: Espelhos – sala de perícias.

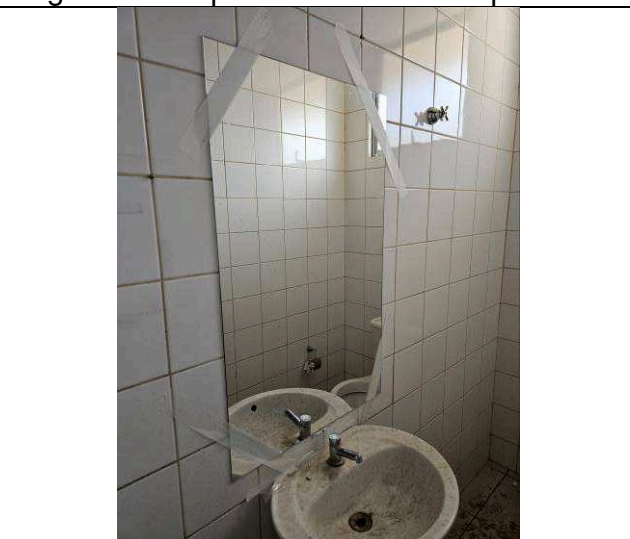
Figura 60: Espelhos – CEJUSC.

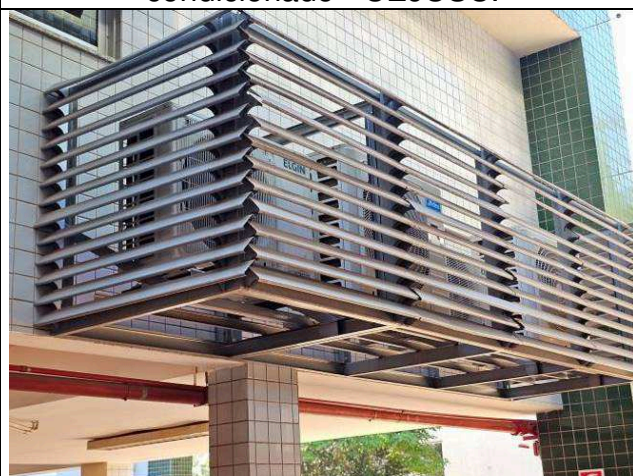
Figura 65: Equipamentos de ar condicionado - CEJUSC.

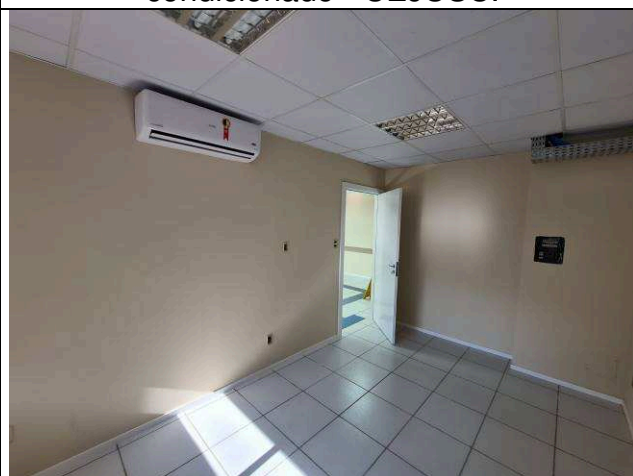
Figura 66: Equipamentos de ar condicionado – sala de perícias.

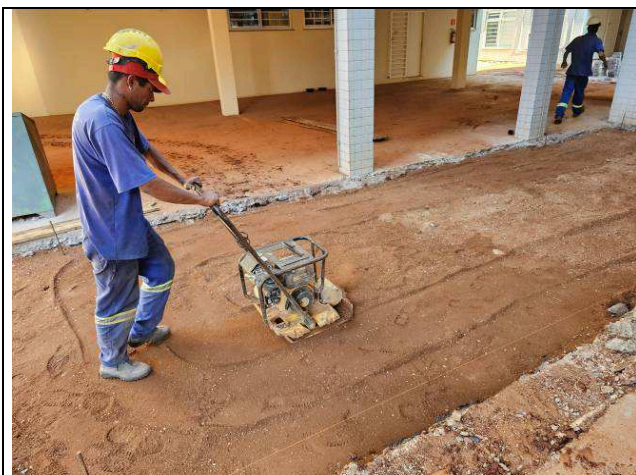
Figura 67: Paver - estacionamento.

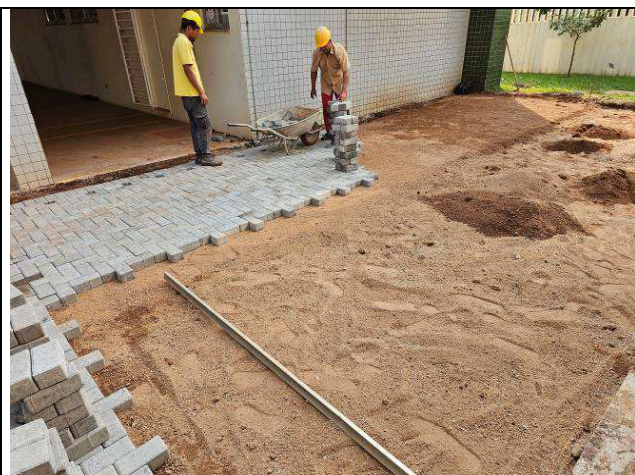
Figura 68: Paver - estacionamento.

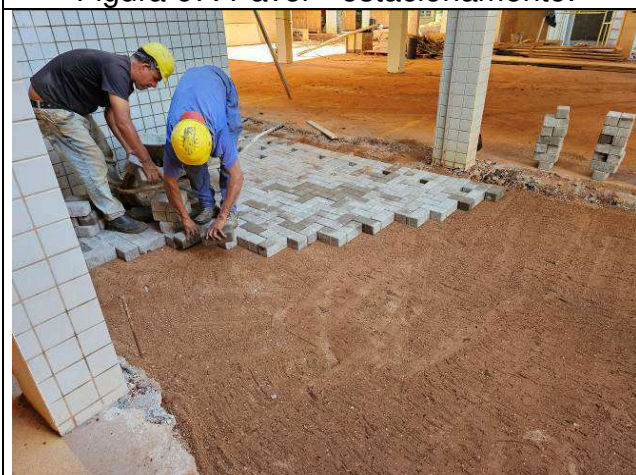
Figura 69: Paver - estacionamento.

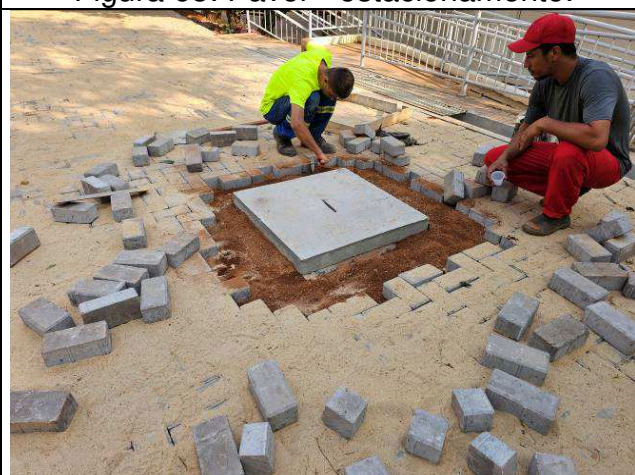
Figura 70: Paver - estacionamento.

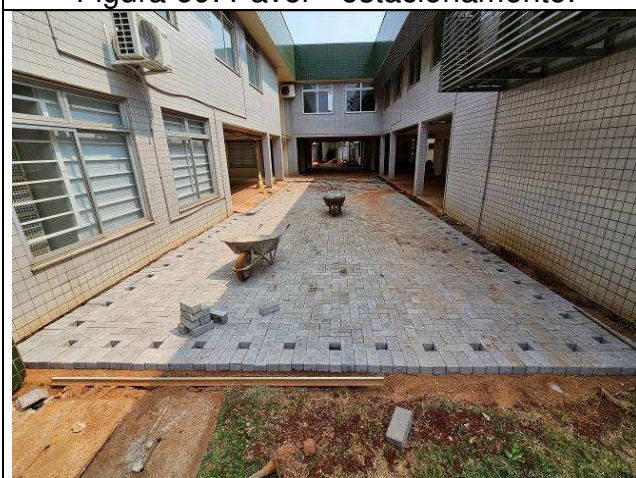
Figura 71: Paver - estacionamento.

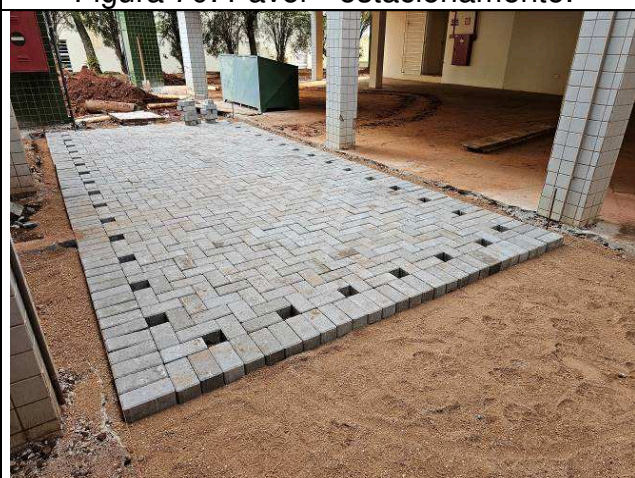
Figura 72: Paver - estacionamento.

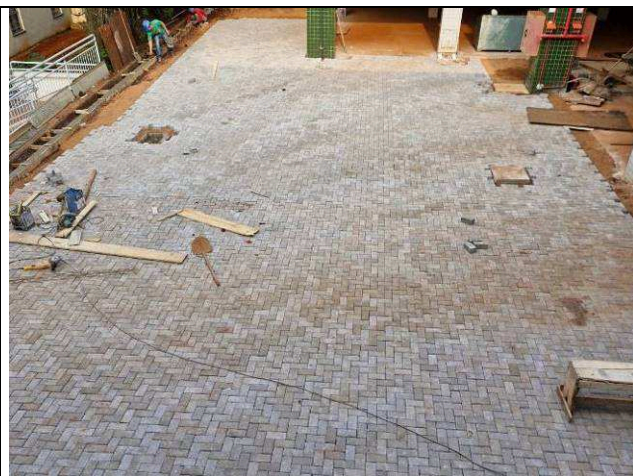
Figura 73: Paver - estacionamento.

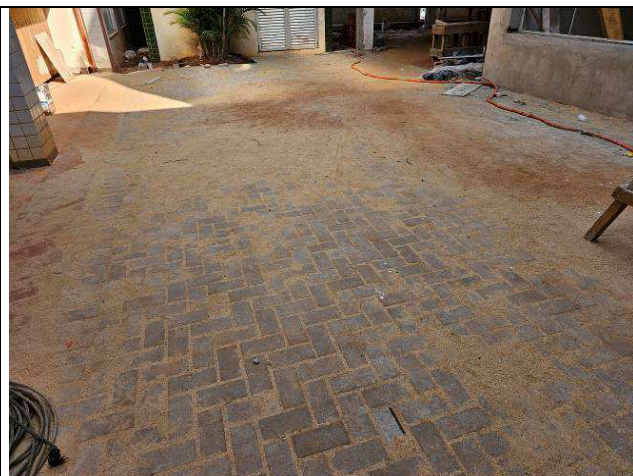
Figura 74: Paver - estacionamento.

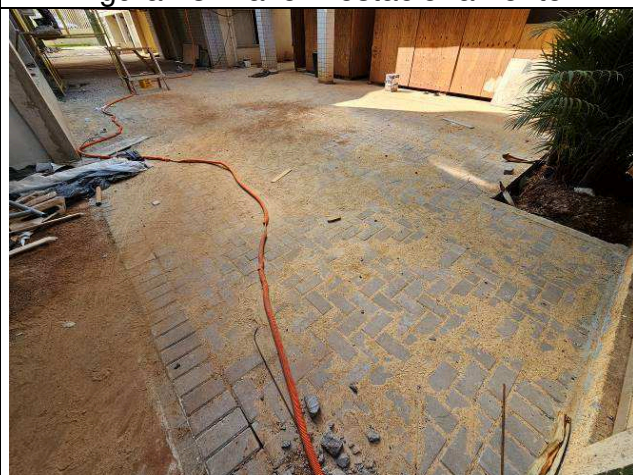
Figura 75: Paver - estacionamento.

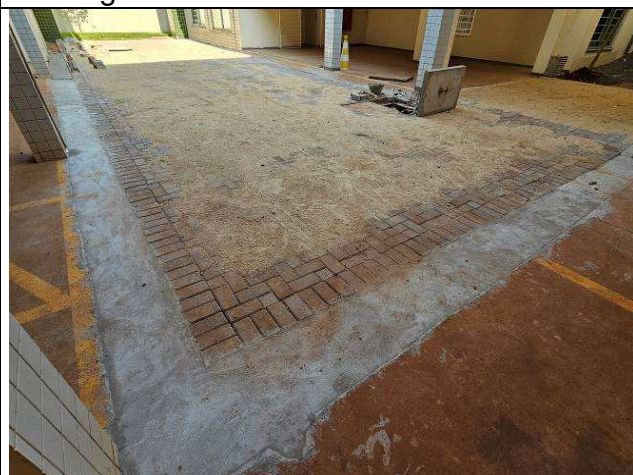
Figura 76: Paver - estacionamento.

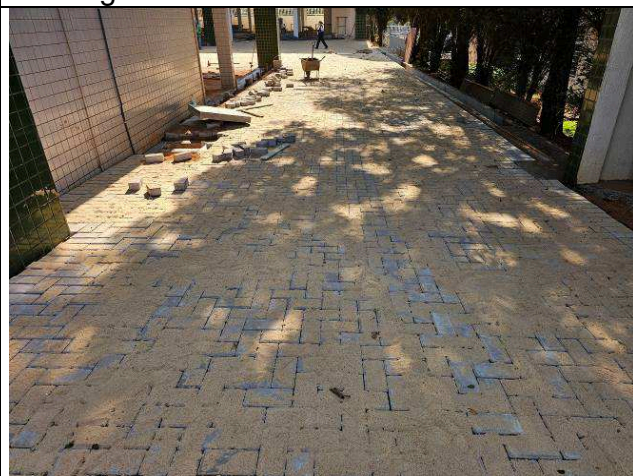
Figura 77: Paver - estacionamento.

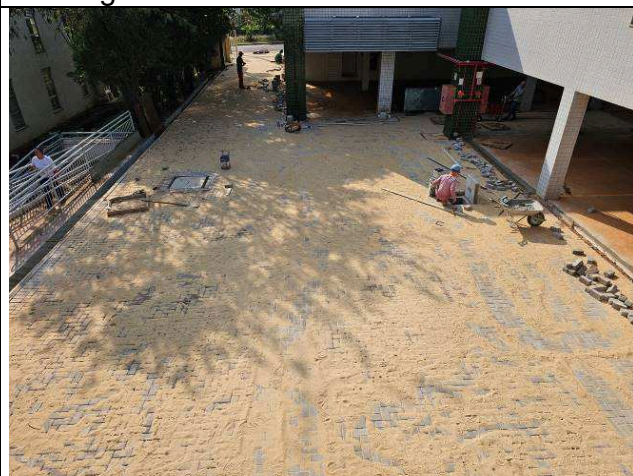
Figura 78: Paver - estacionamento.

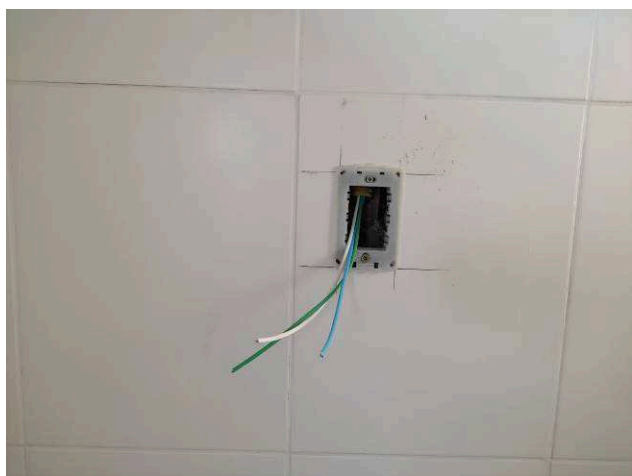
Figura 03E: Caixas 2x4", tomadas, interruptores, cabeamento – 4ª VT

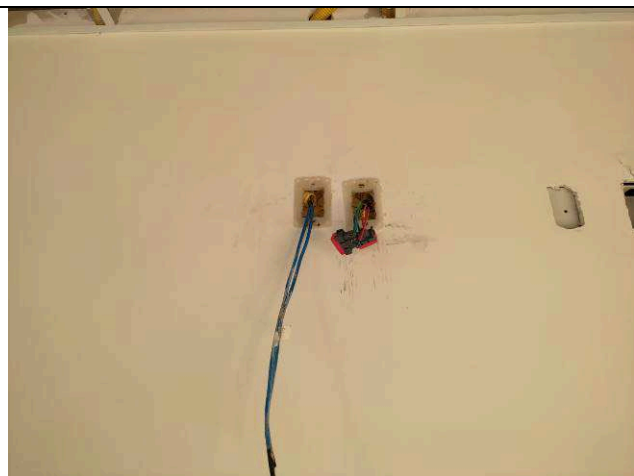
Figura 05E: Caixas 2x4", tomadas, interruptores, cabeamento – 4ª VT

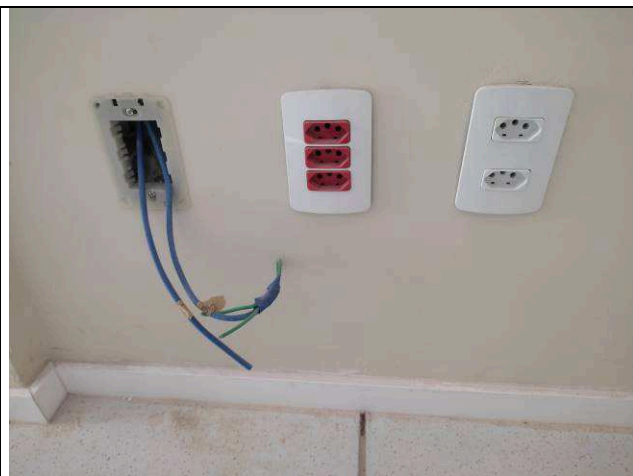
Figura 06E: Caixas 2x4", tomadas, interruptores, cabeamento – 4ª VT

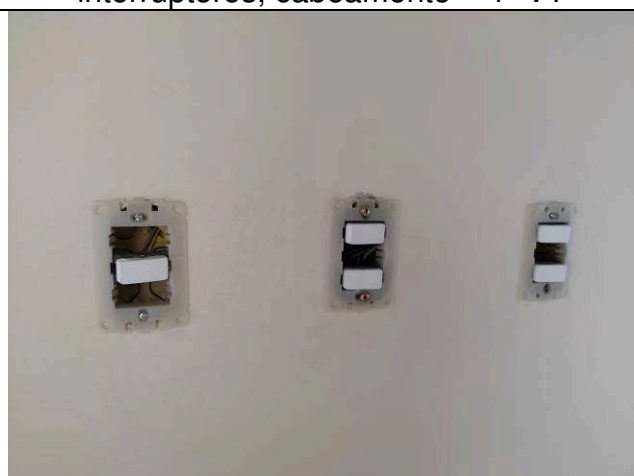
Figura 09E: Caixas 2x4", tomadas, interruptores, cabeamento – 4ª VT

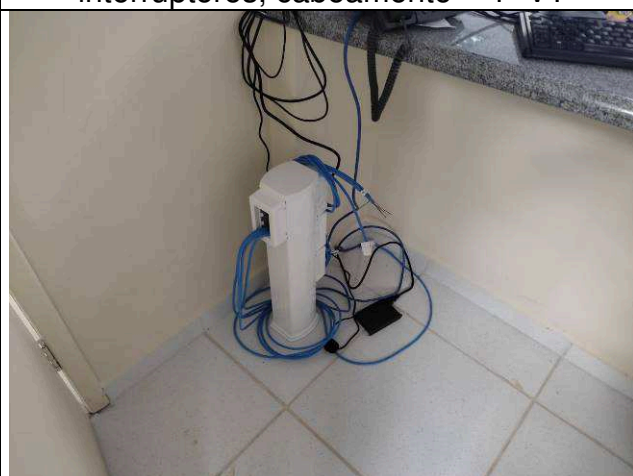
Figura 10E: Totem hall de entrada

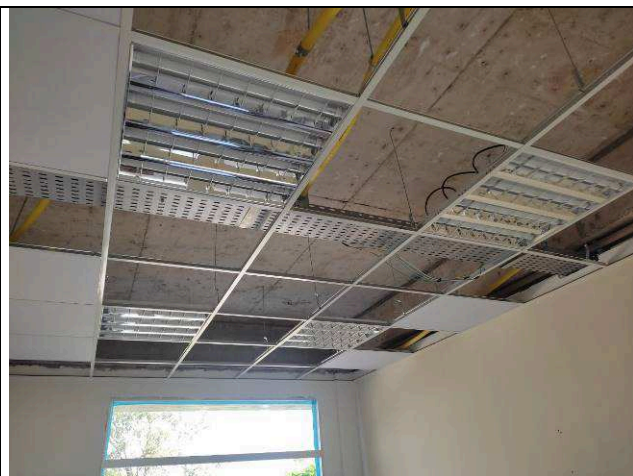
Figura 11E: Luminárias com aletas – 4ª VT

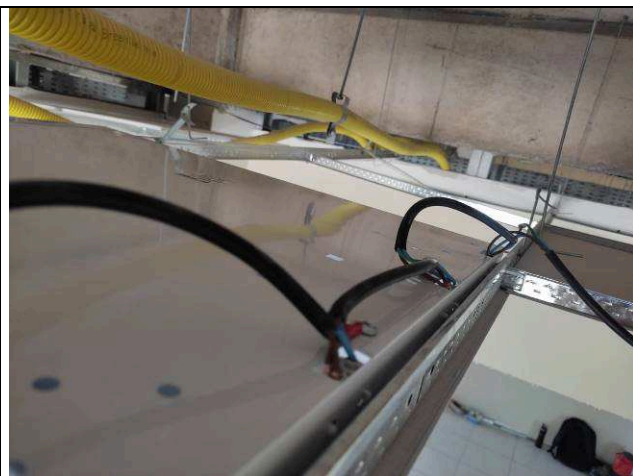
Figura 12E: Luminárias com aletas – 4ª VT

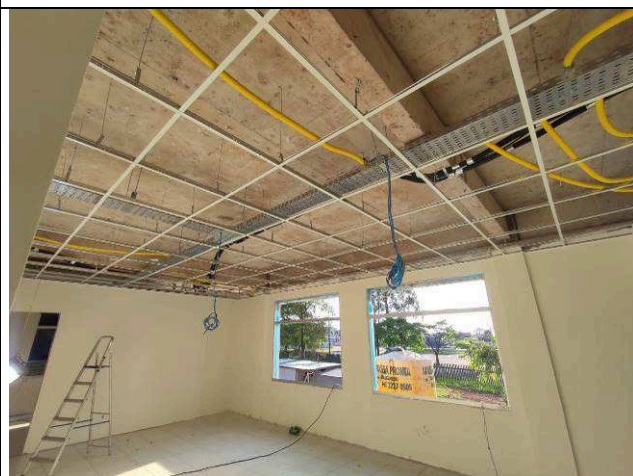
Figura 15E: Cabeamento lógico – 4ª VT

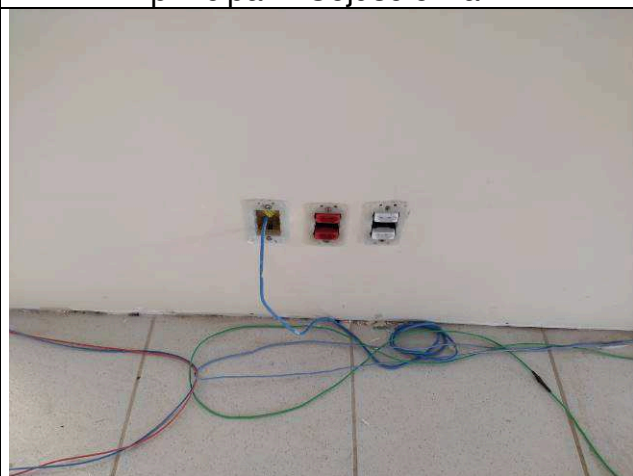
Figura 16E: Cabeamento lógico – 4ª VT

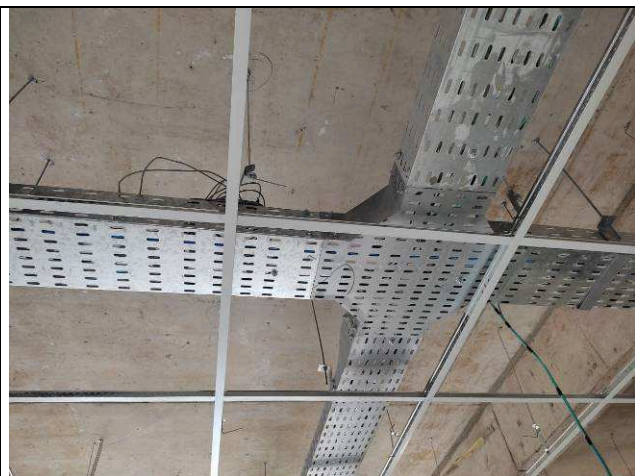
Figura 17E: Cabeamento alarme – 4ª VT

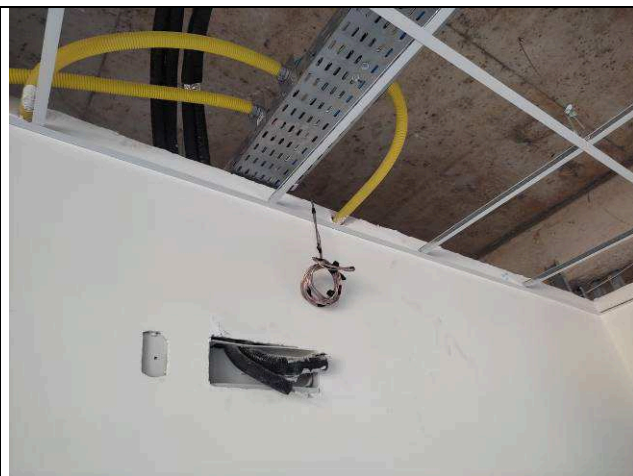
Figura 18E: Cabeamento som – 4ª VT

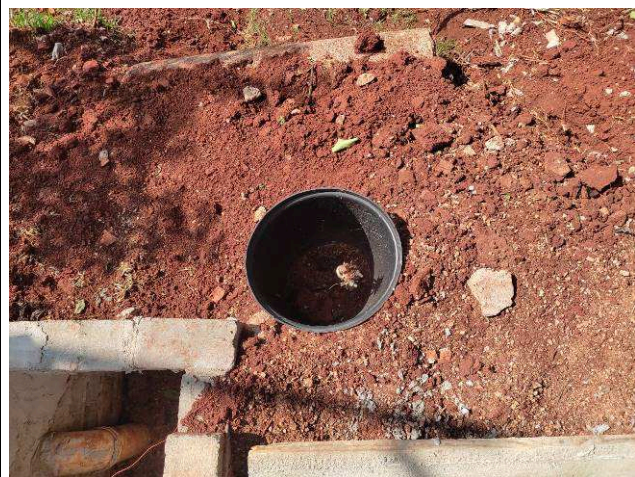
Figura 19E: Aterramento – hastes, caixa e cabo de cobre nu 50mm²

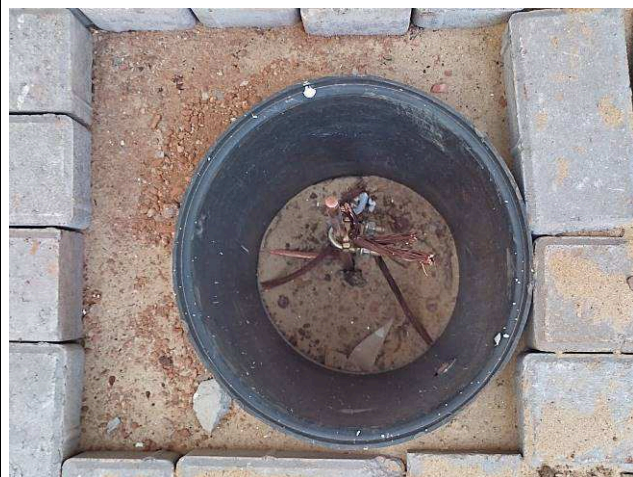
Figura 20E: Aterramento – hastes, caixa e cabo de cobre nu 50mm²

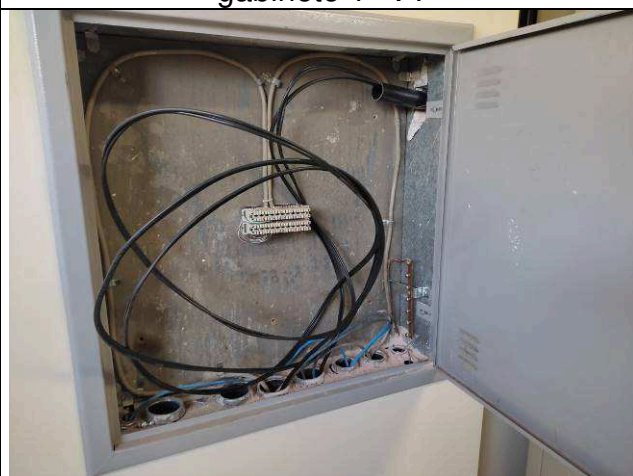
Figura 33E: Ramal rede lógica entre Setorial e Prédio Principal

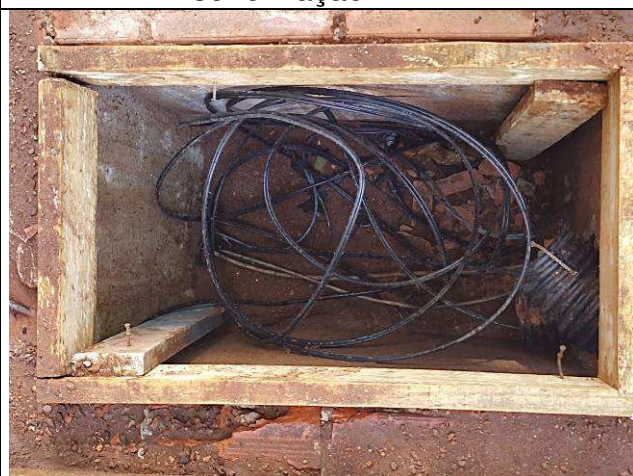
Figura 34E: Ramal rede lógica entre Setorial e Prédio Principal

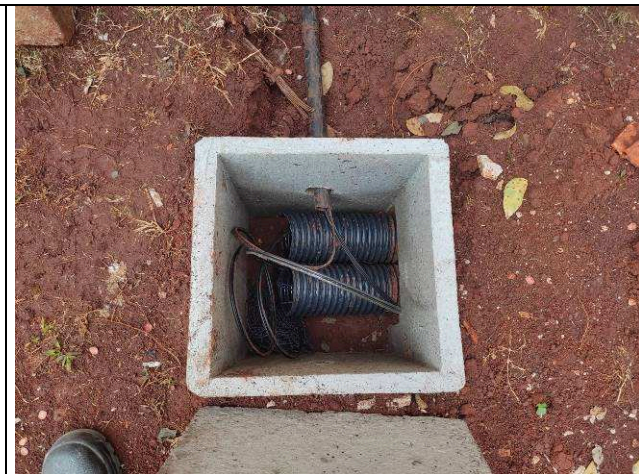
Figura 36E: Ramal rede lógica entre Setorial e Prédio Principal
