RELATÓRIO FOTOGRÁFICO – 12ª MEDIÇÃO

OBRA: AMPLIAÇÃO E REFORMA PARCIAL DO FÓRUM TRABALHISTA DE CASCAVEL/PR.

CONTRATO: CP 01/2023 – Contrato nº 31/2023 – PROAD 1342/2023.

CONTRATADA: LM PROJETOS E EXECUÇÃO LTDA.

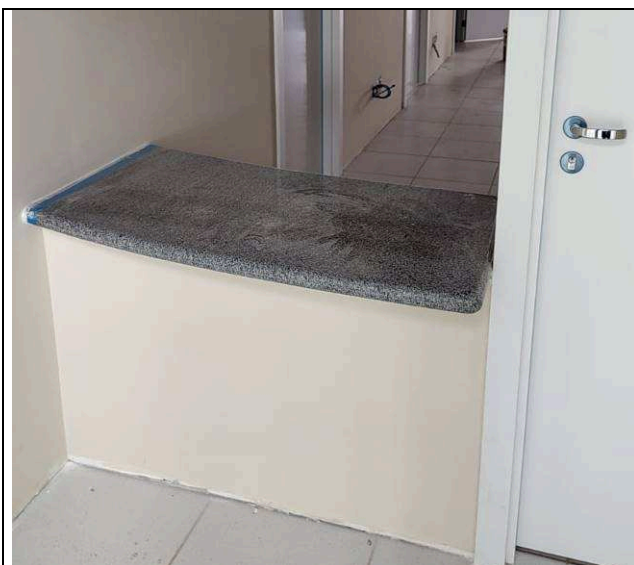
Figura 01: Balcão de atendimento – 4ª Vara.

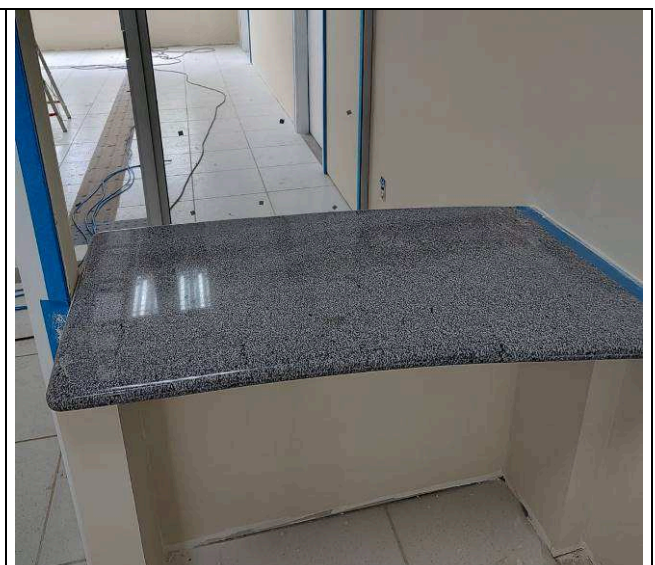
Figura 02: Balcão de atendimento – 4ª Vara.

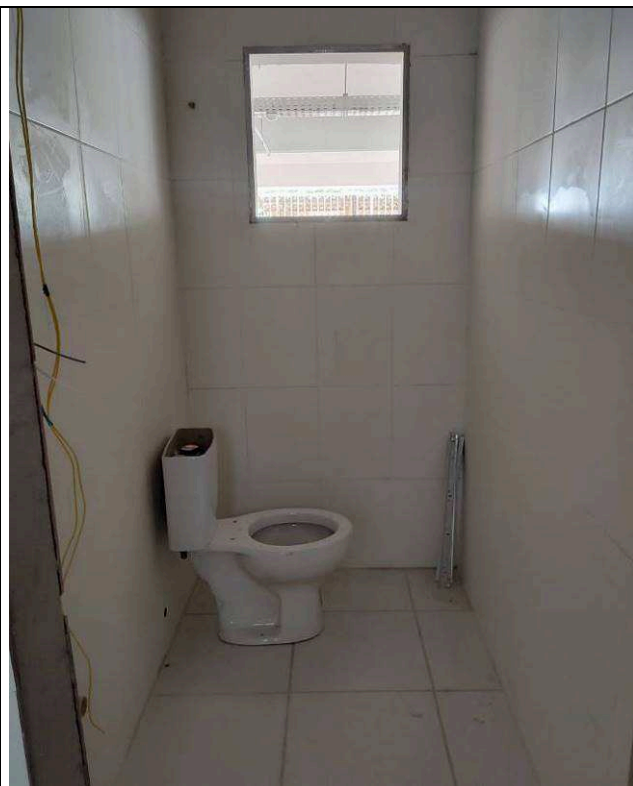
Figura 03: Azulejos – banheiro subsolo.

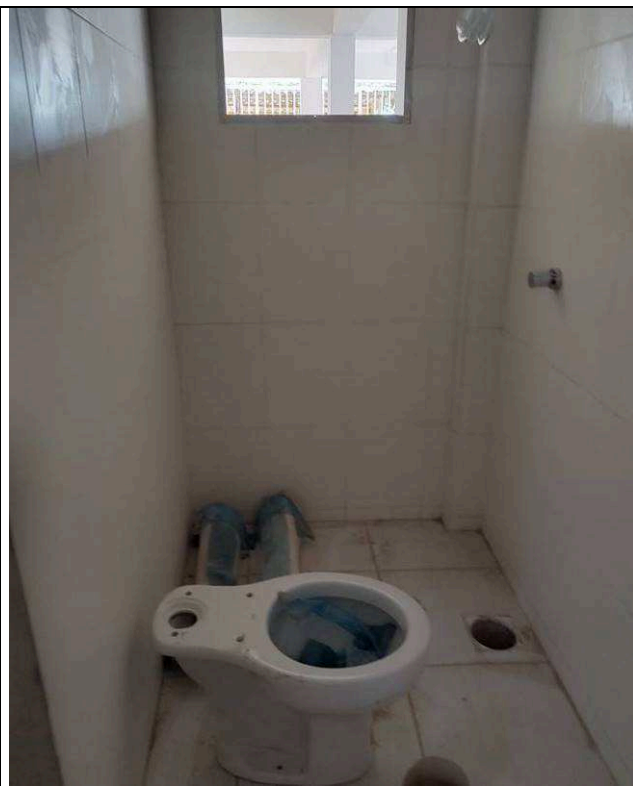
Figura 04: Azulejos – banheiro subsolo.

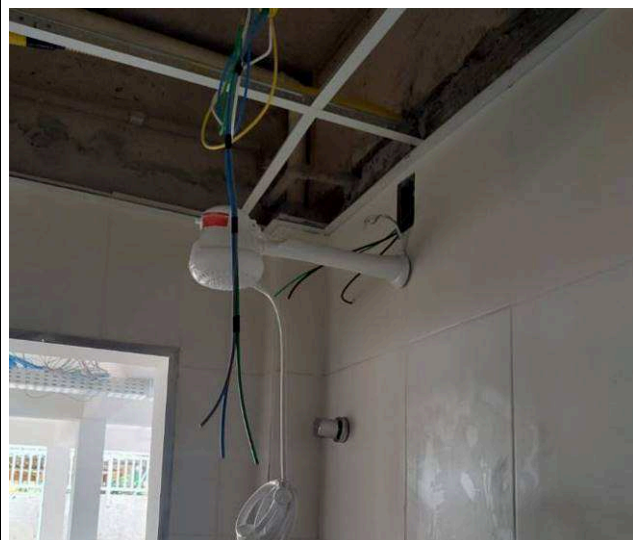
Figura 05: Forro – banheiro subsolo.

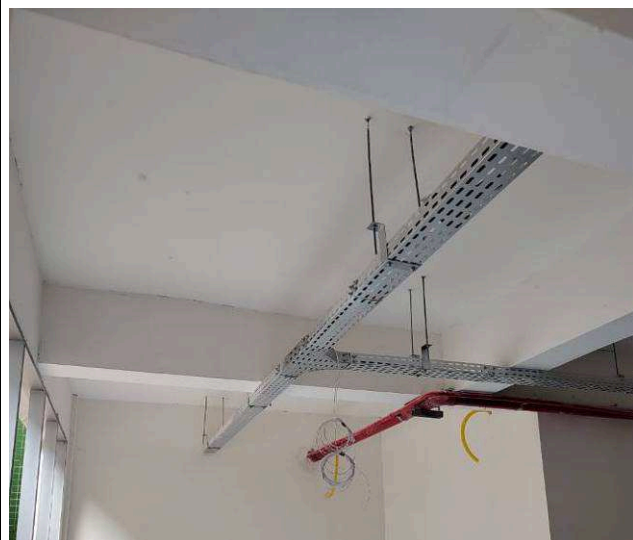
Figura 06: Laje – Hall subsolo.

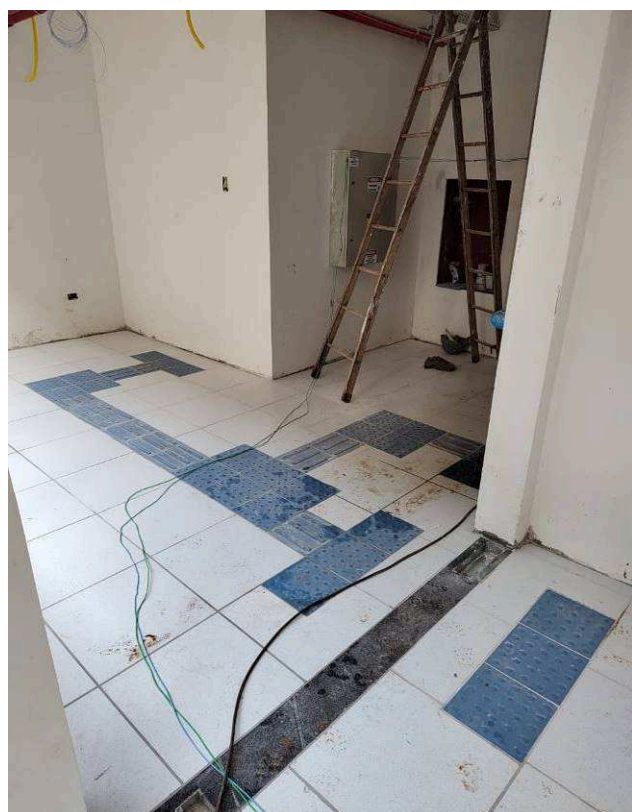
Figura 09: Pisos cerâmicos, podotáteis e soleiras – subsolo.

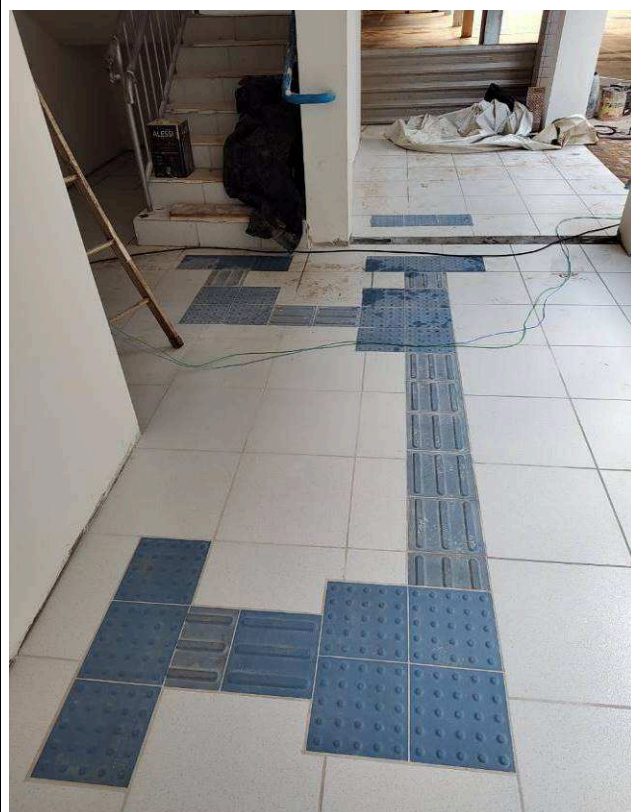
Figura 10: Pisos cerâmicos, podotáteis e soleiras – subsolo.

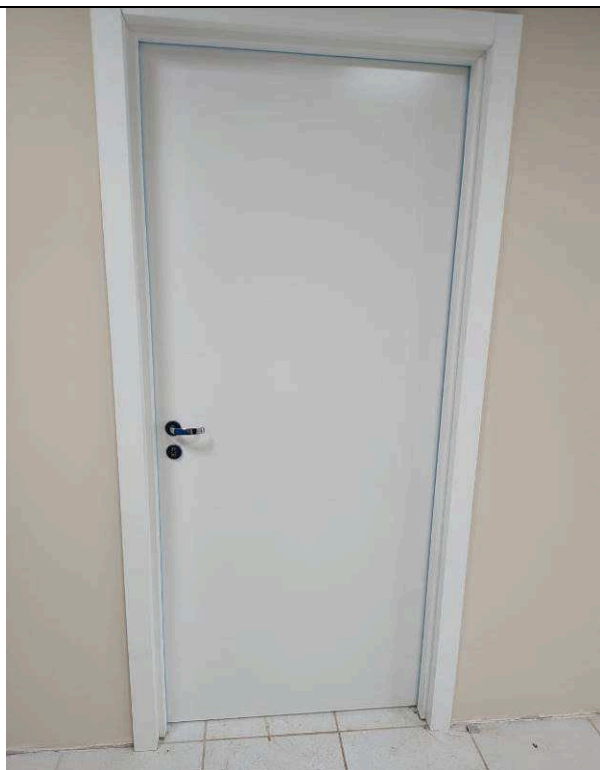
Figura 11: Portas de madeira – 4ª Vara.

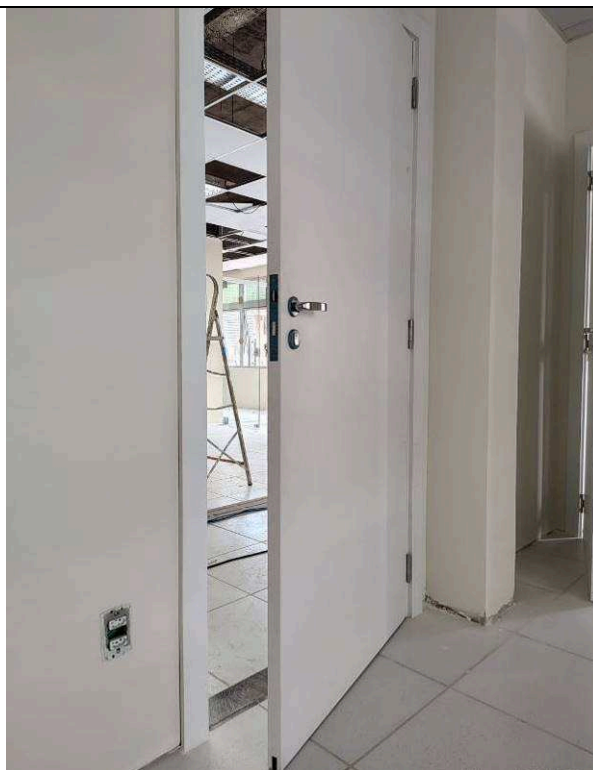
Figura 12: Portas de madeira – 4ª Vara.

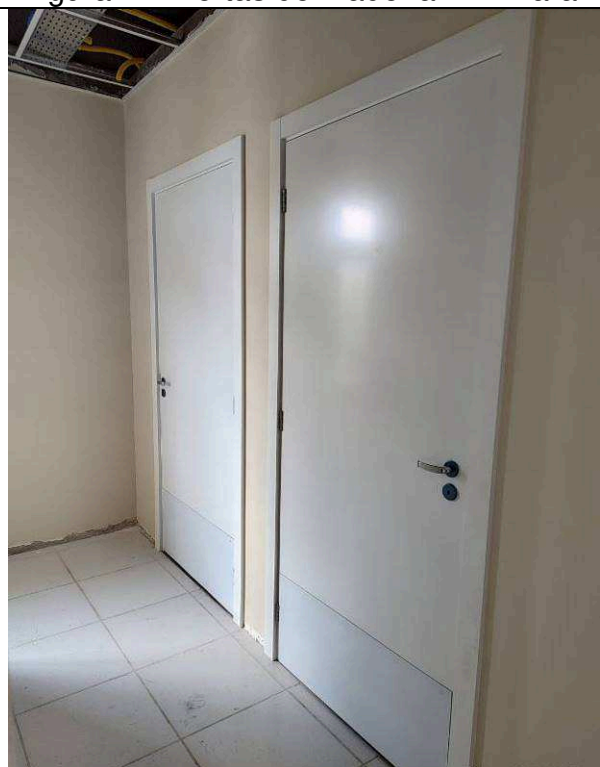
Figura 13: Portas de madeira – 4ª Vara.

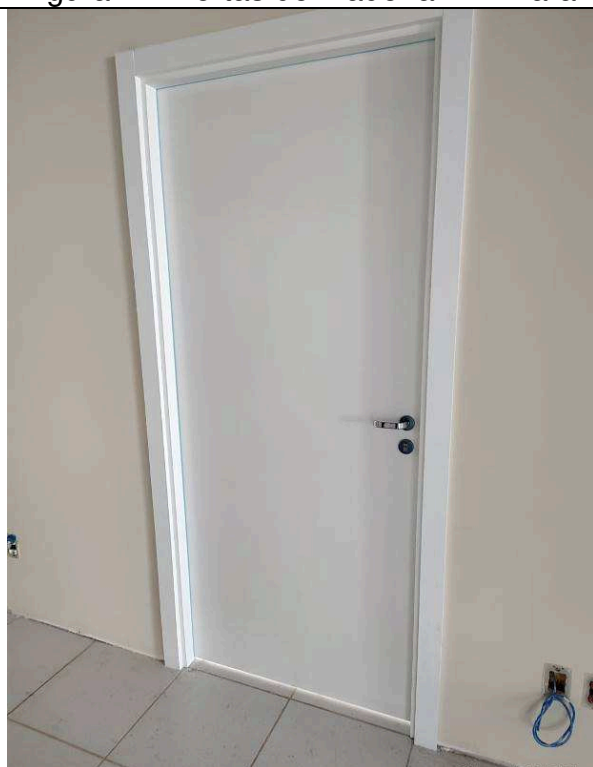
Figura 14: Portas de madeira – 4ª Vara.

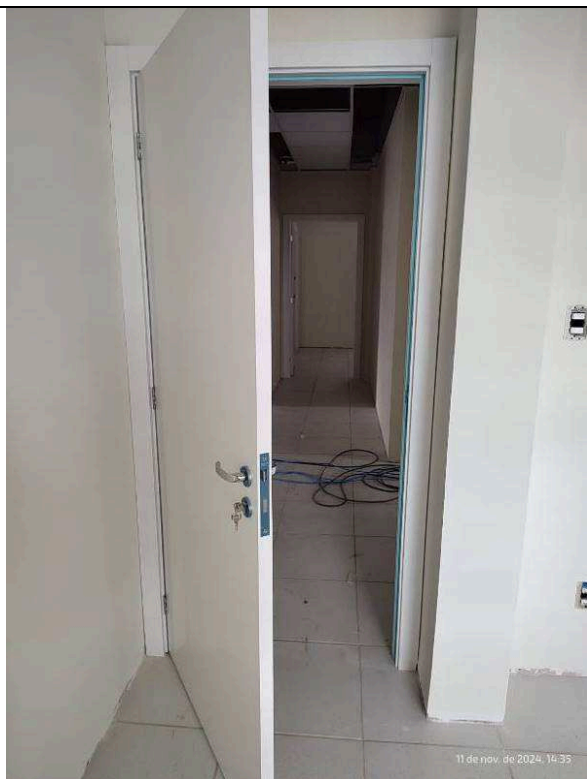
Figura 15: Portas de madeira – 4ª Vara.

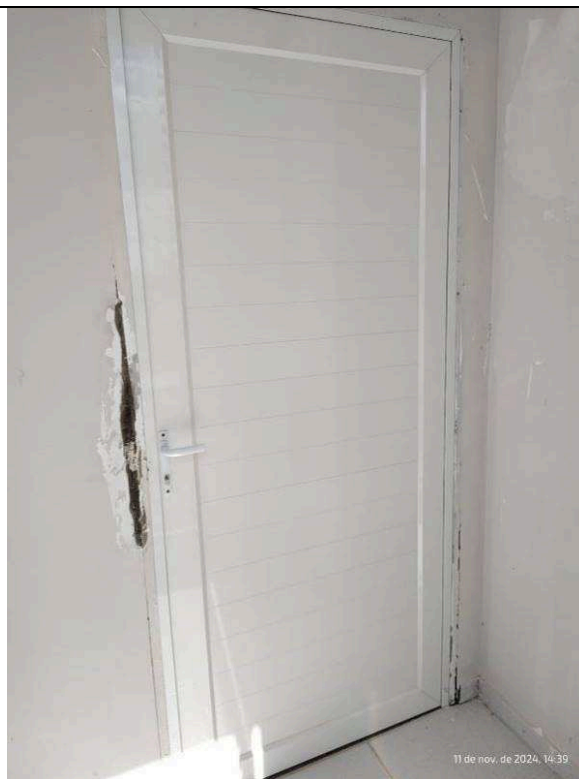
Figura 16: Portas de alumínio – 4ª Vara.

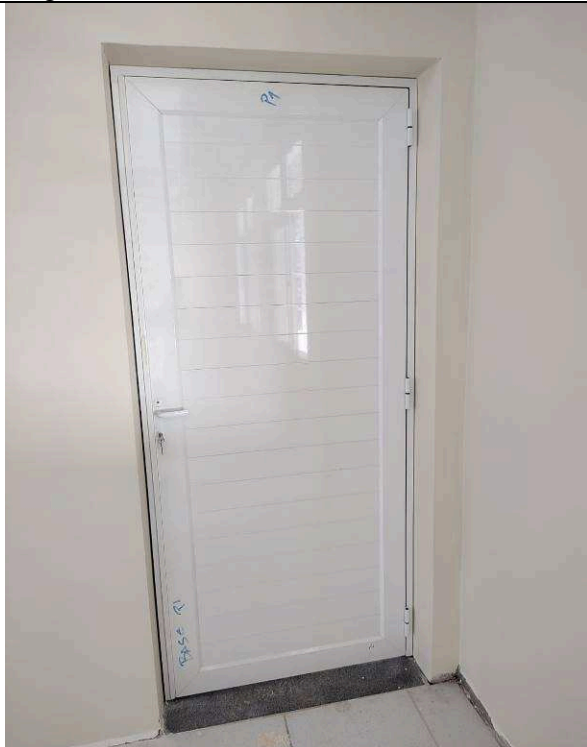
Figura 17: Portas de alumínio – 4ª Vara.

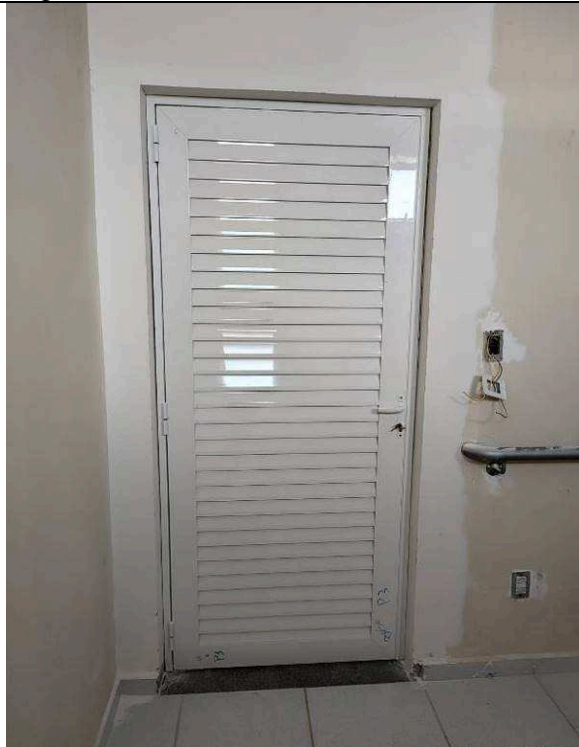
Figura 18: Portas de alumínio – 4ª Vara.

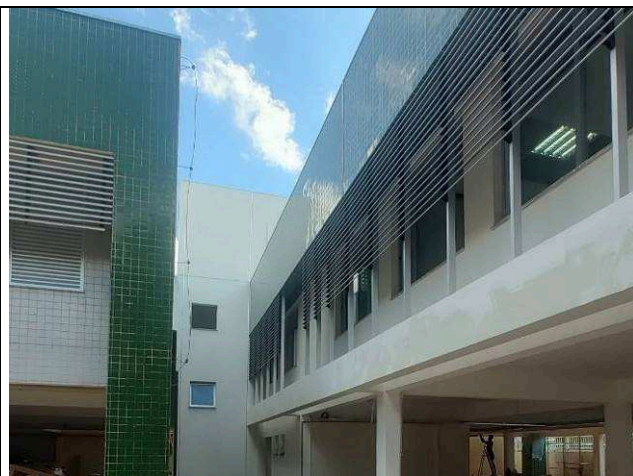
Figura 19: Brises – 4ª Vara.

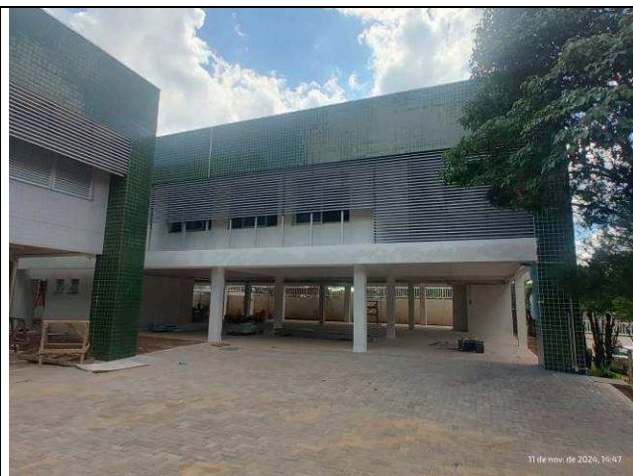
Figura 20: Brises – 4ª Vara.

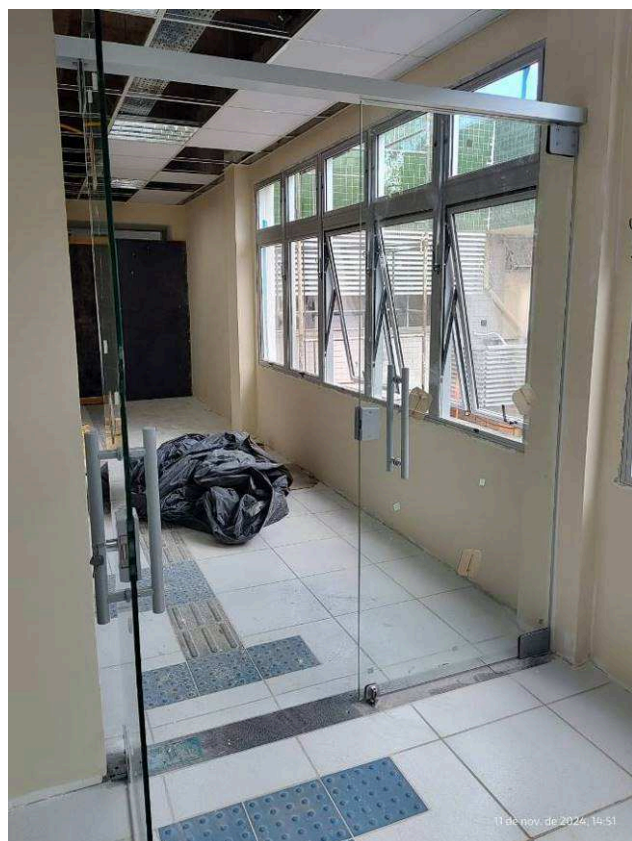
Figura 27: Porta de Vidro – Espera 4ª Vara.

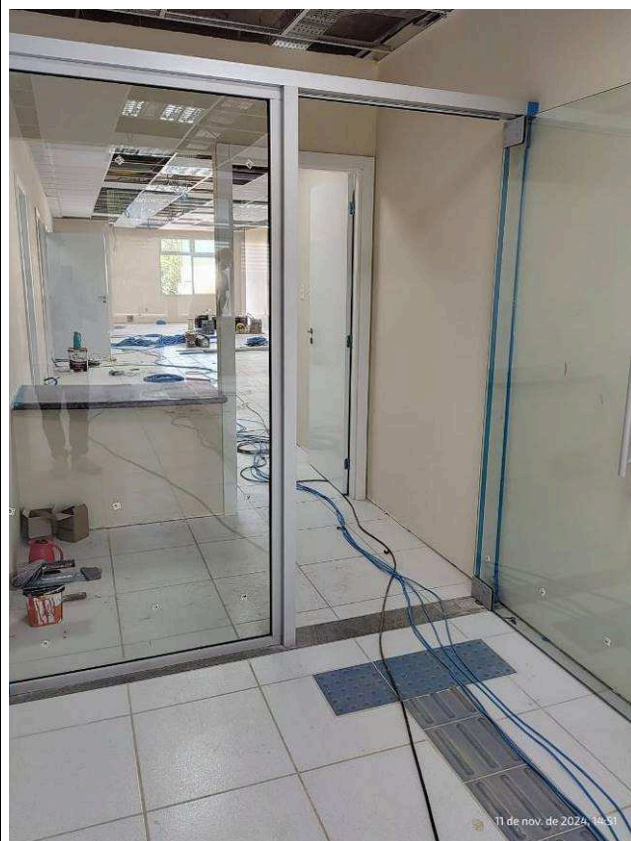
Figura 28: Porta de Vidro – Balcão 4ª Vara.

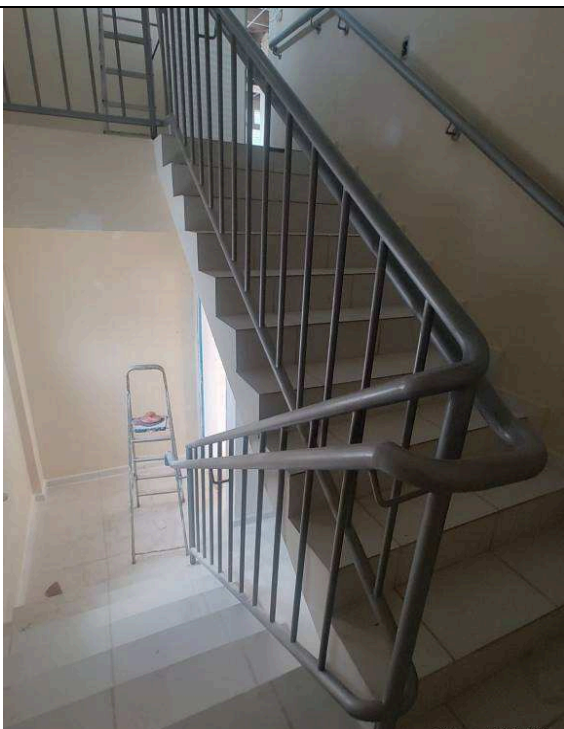
Figura 29: Guarda corpo e corrimãos – 4ª
Vara.

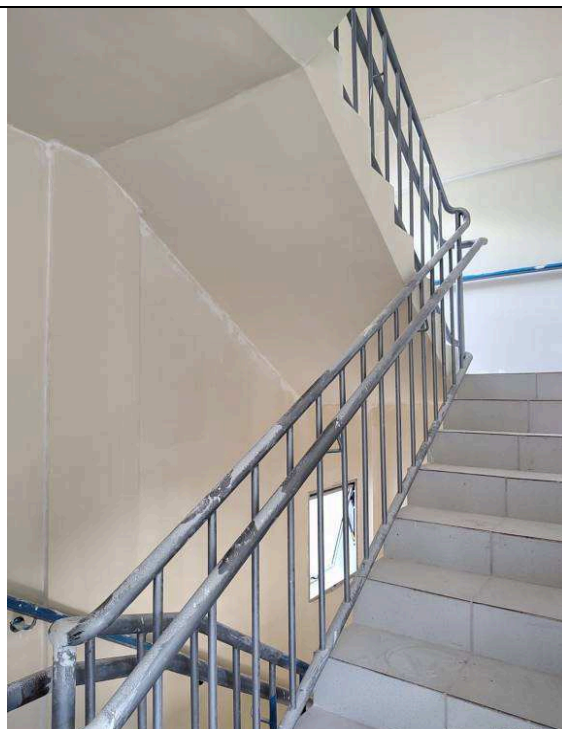
Figura 30: Guarda corpo e corrimãos – 4ª
Vara.

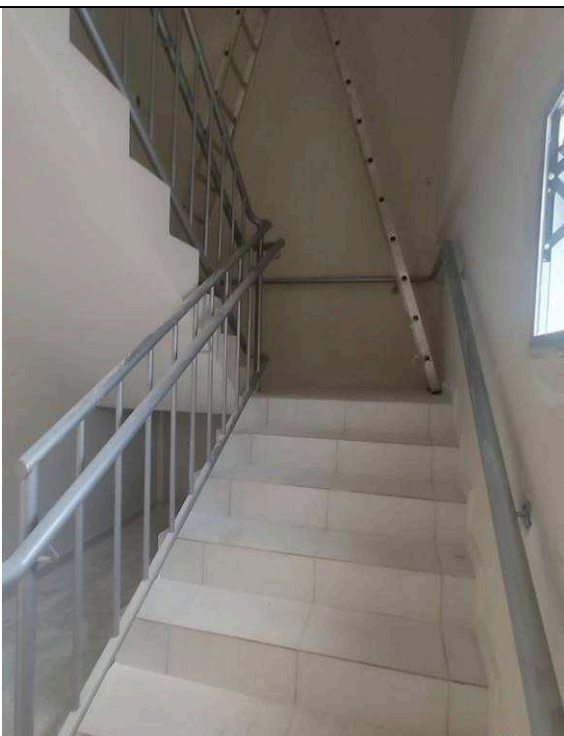
Figura 31: Guarda corpo e corrimãos – 4ª
Vara.

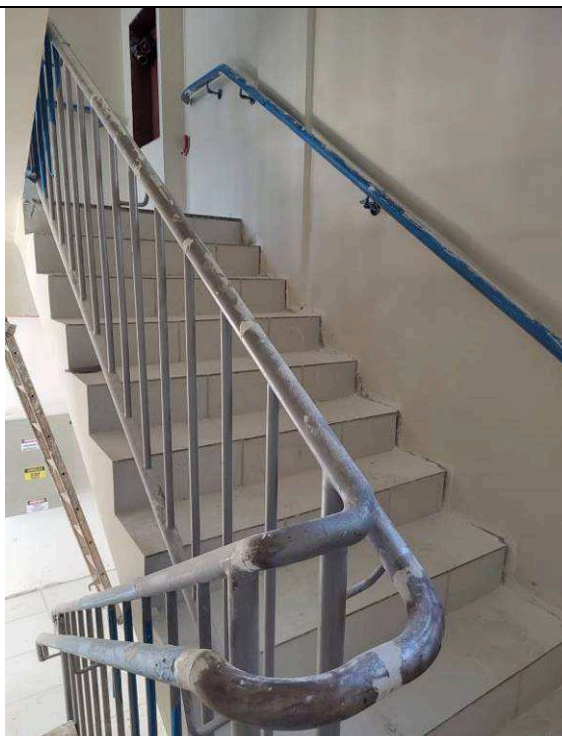
Figura 32: Guarda corpo e corrimãos – 4ª
Vara.

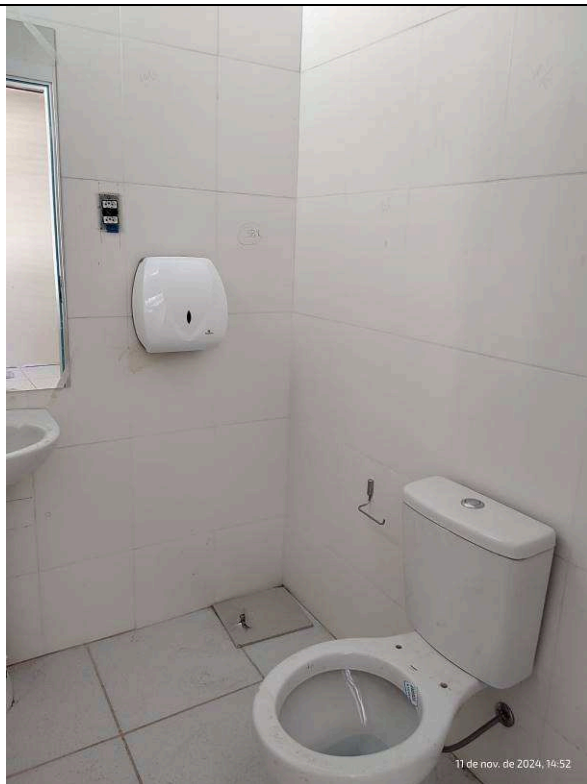
Figura 33: Banheiros – 4ª Vara.

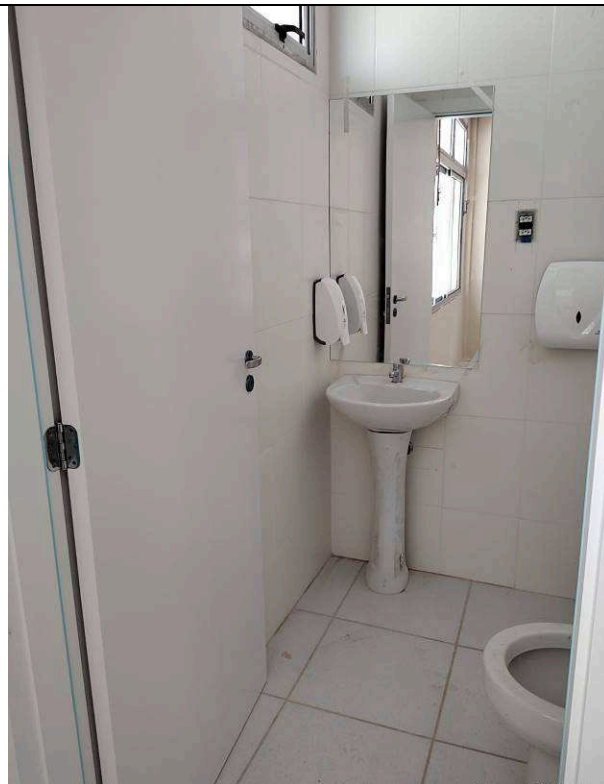
Figura 34: Banheiros – 4ª Vara.

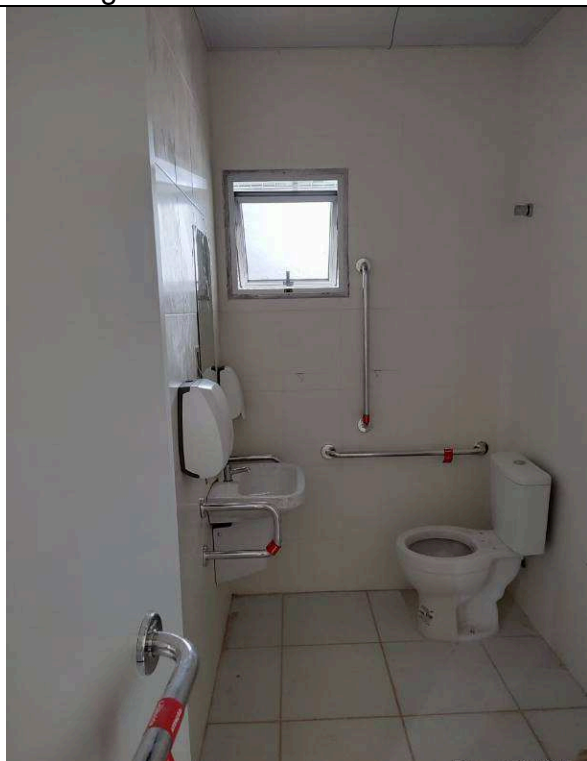
Figura 35: Banheiros – 4ª Vara.

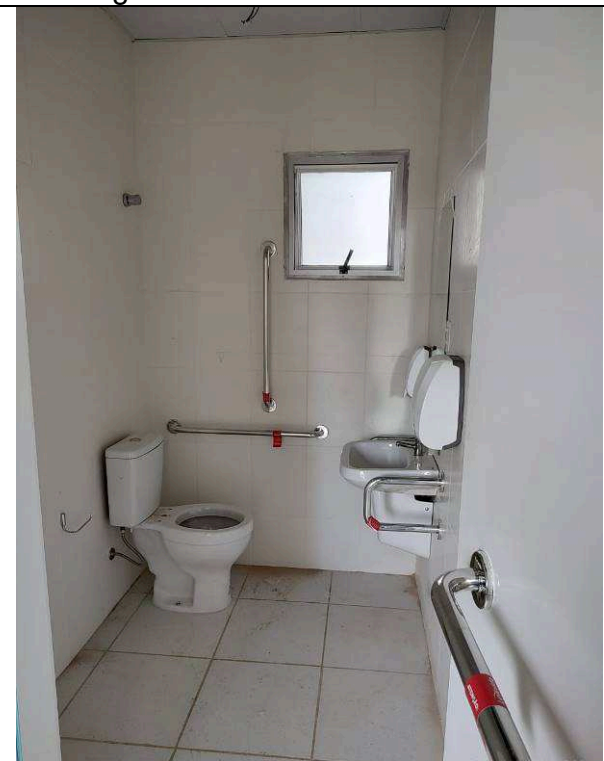
Figura 36: Banheiros – 4ª Vara.

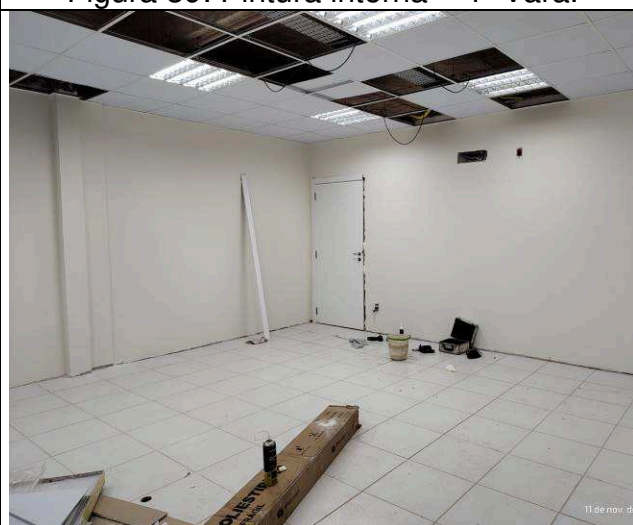
Figura 41: Pintura interna – 4ª Vara.

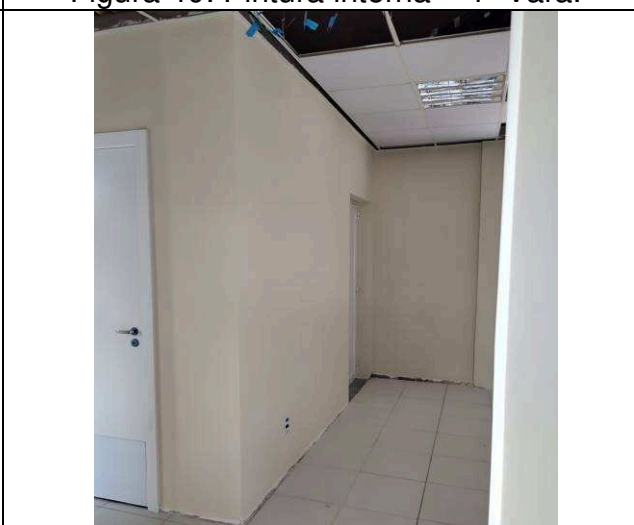
Figura 42: Pintura interna – 4ª Vara.

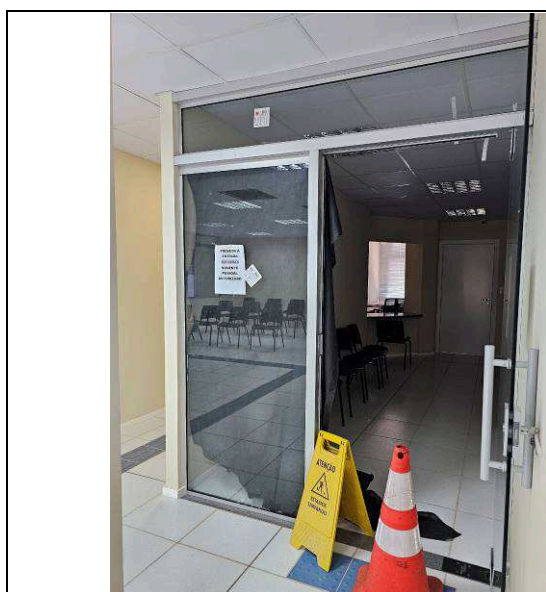
Figura 47: Painéis de vidro - CEJUSC.

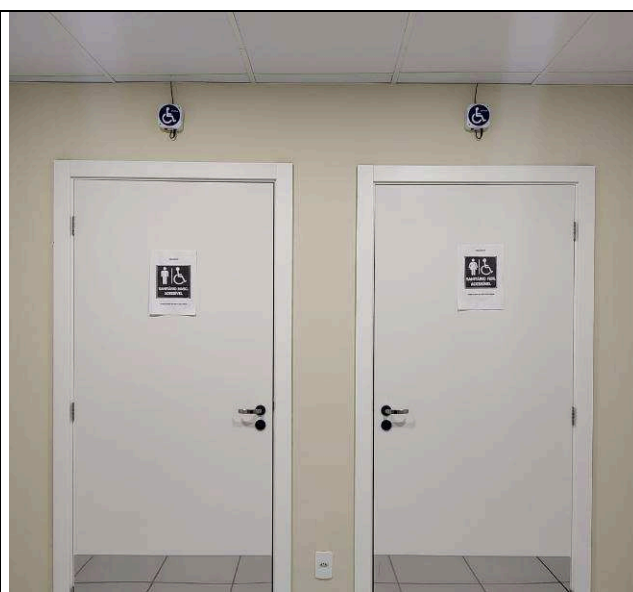
Figura 48: Alarmes – banheiros públicos.

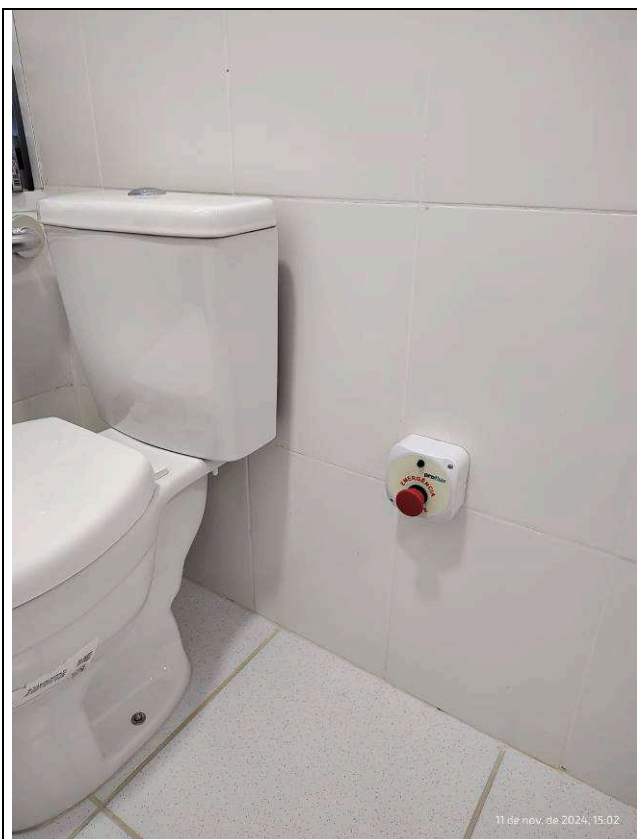
Figura 49: Alarmes – banheiros públicos.

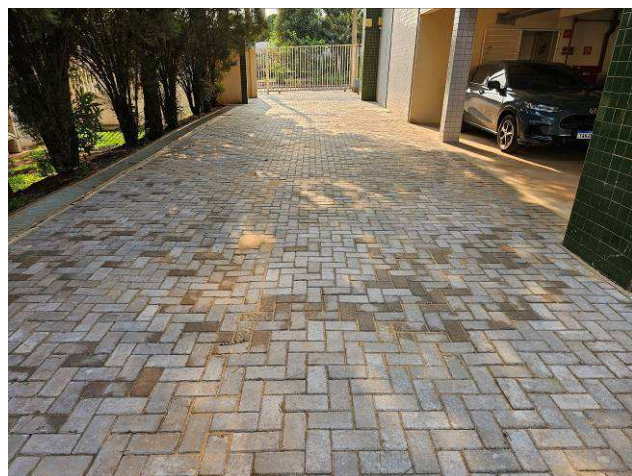
Figura 50: Paver - estacionamento.

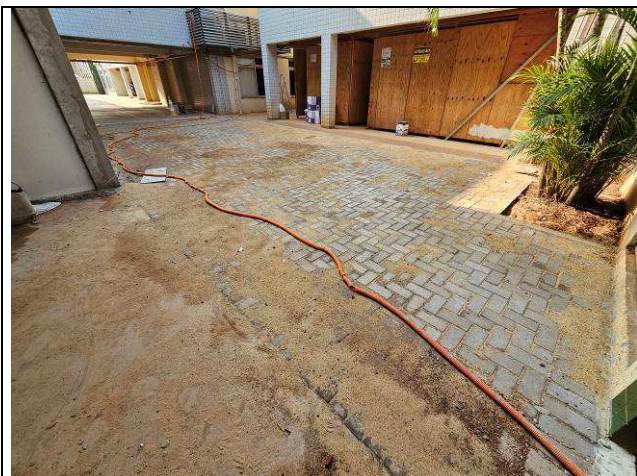
Figura 52: Paver - estacionamento.

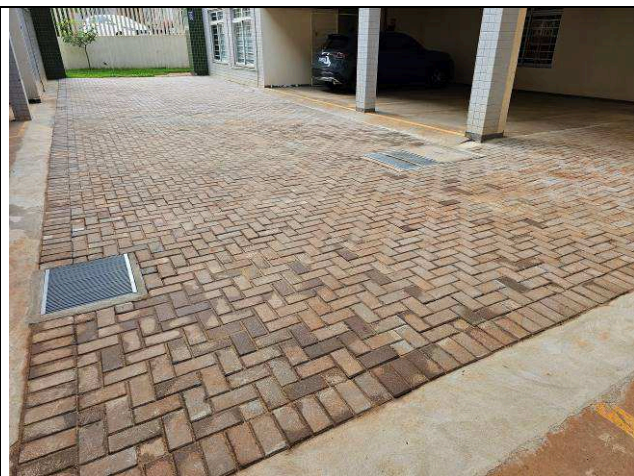
Figura 53: Paver - estacionamento.

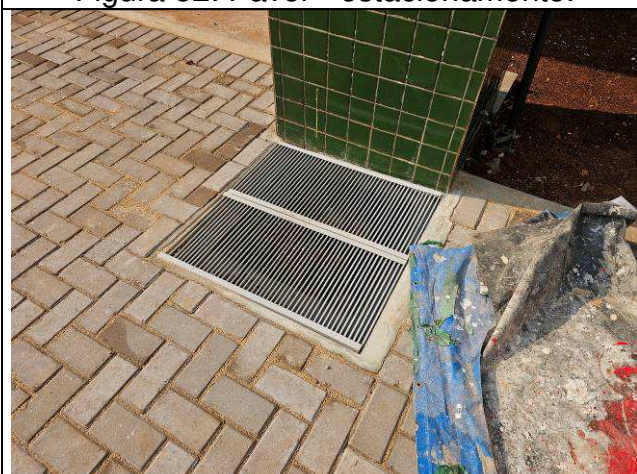
Figura 54: Grelhas - águas pluviais.

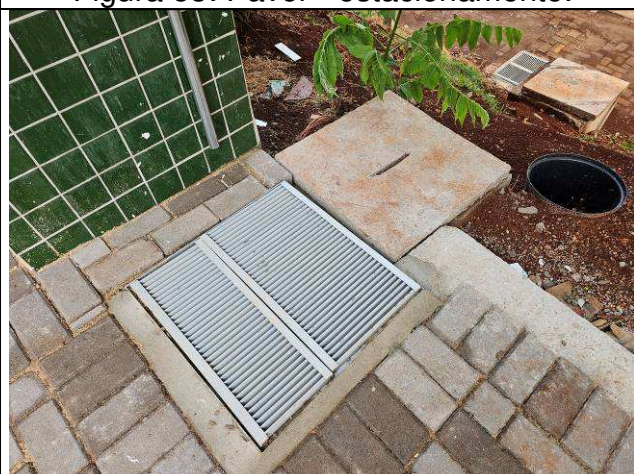
Figura 55: Grelhas - águas pluviais.

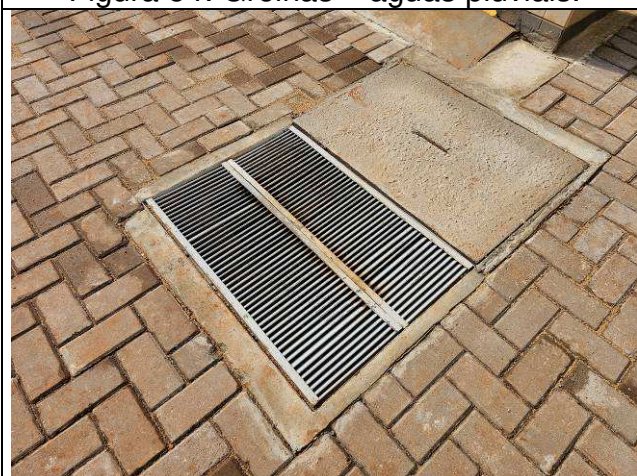
Figura 56: Grelhas - águas pluviais.

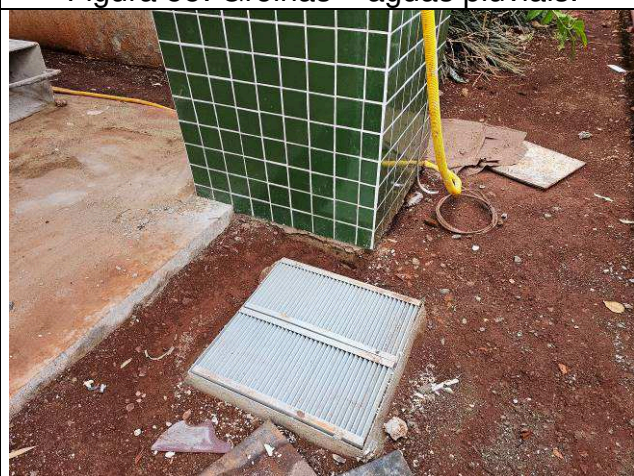
Figura 57: Grelhas - águas pluviais.

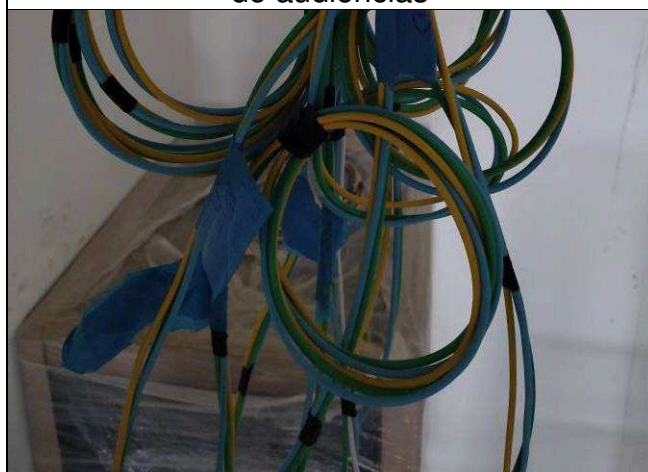
Figura 03E: cabeamento 2,5mm² 4ª VT

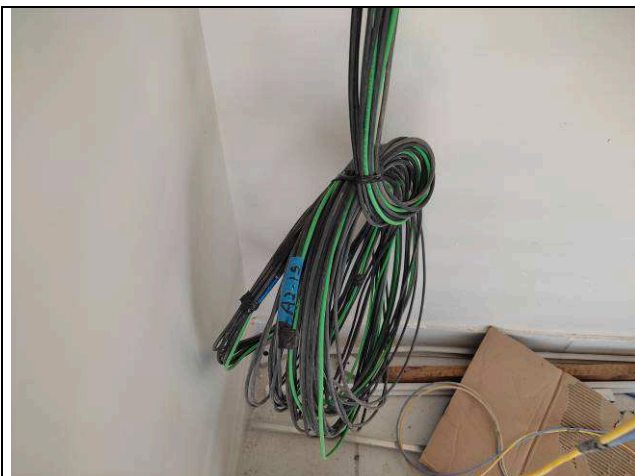
Figura 07E: cabearmento 4,0mm² 4ª VT

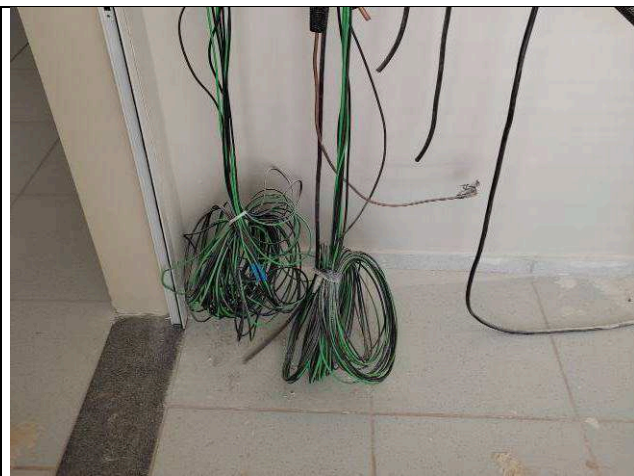
Figura 08E: cabearmento 4,0mm² 4ª VT

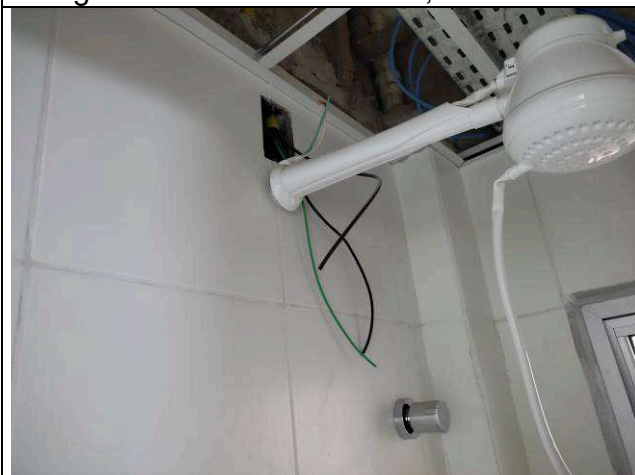
Figura 09E: cabearmento 6,0mm² 4ª VT

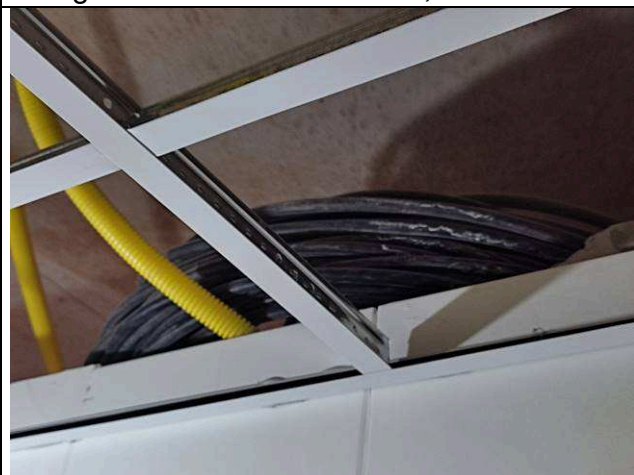
Figura 10E: Ramais alimentadores

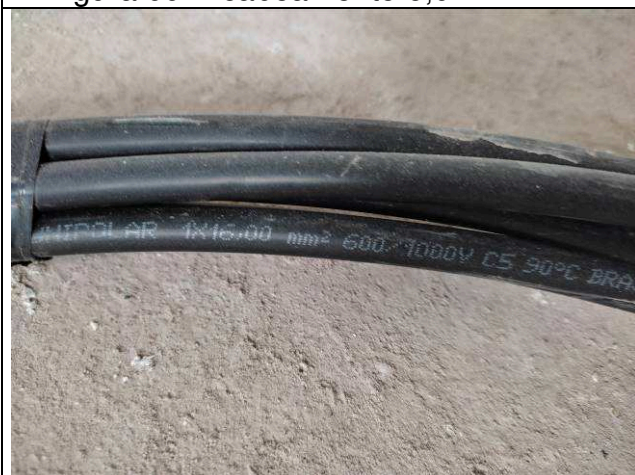
Figura 11E: Ramais alimentadores

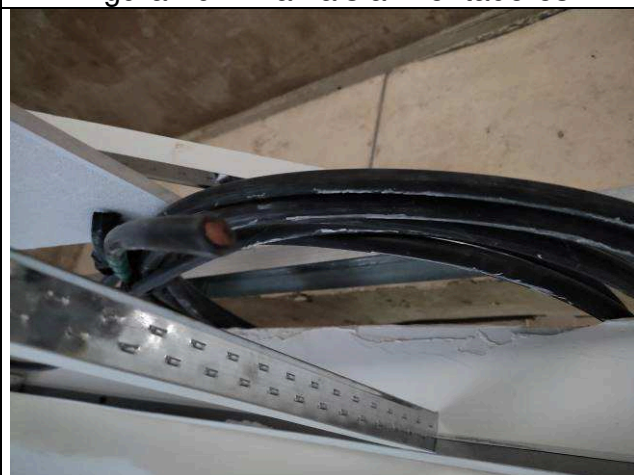
Figura 12E: Ramais alimentadores

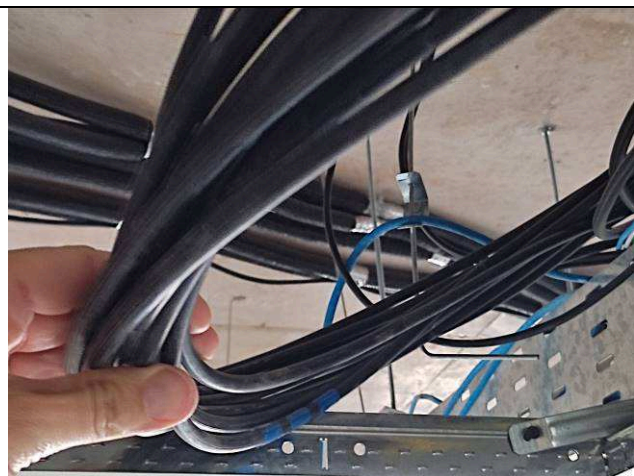
Figura 13E: Ramais alimentadores

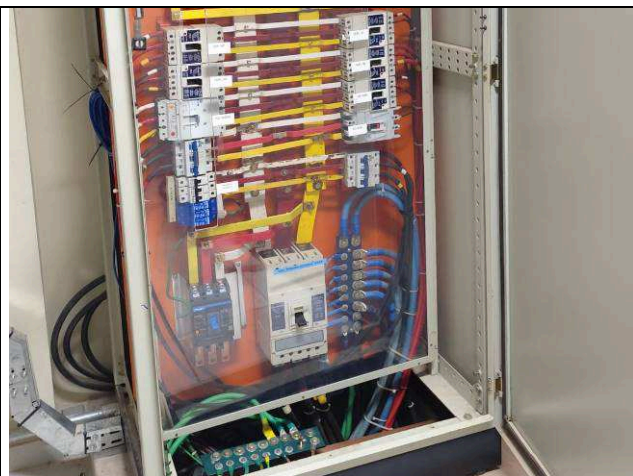
Figura 14E: Ramais alimentadores

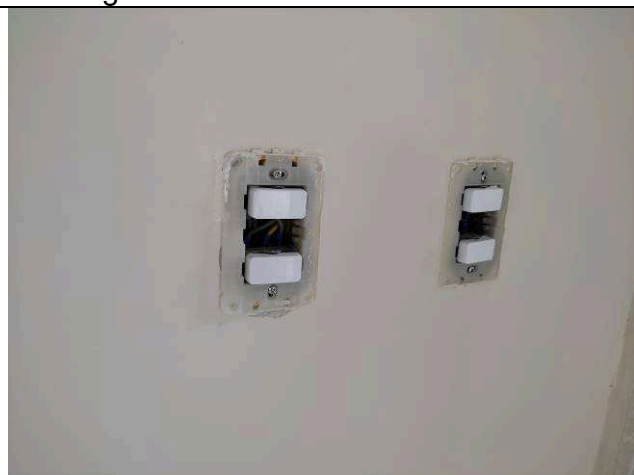
Figura 15E: Interruptores e tomadas – 4ª
VT

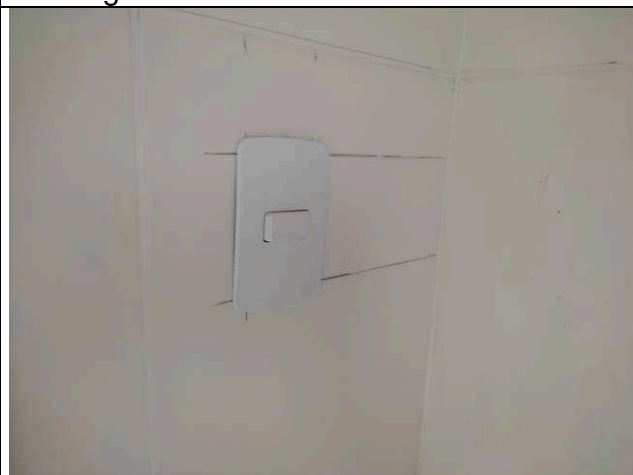
Figura 16E: Interruptores e tomadas – 4ª
VT

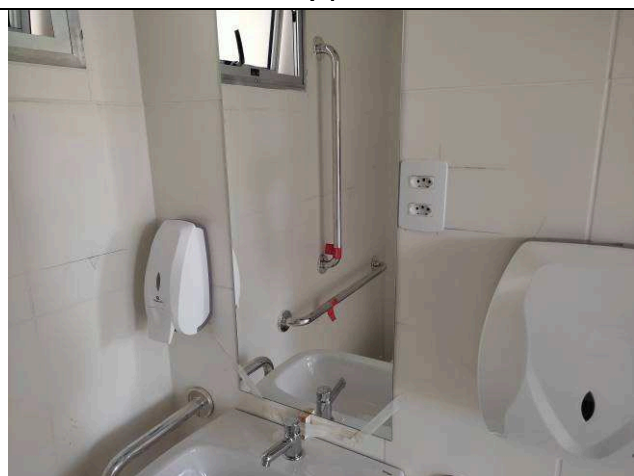
Figura 17E: Interruptores e tomadas – 4ª
VT

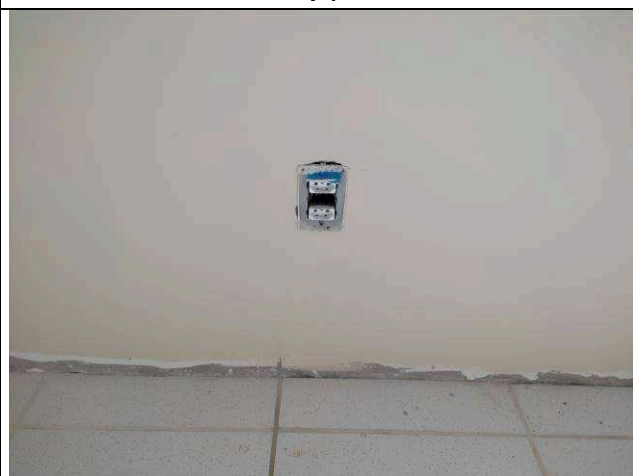
Figura 18E: Interruptores e tomadas – 4ª
VT

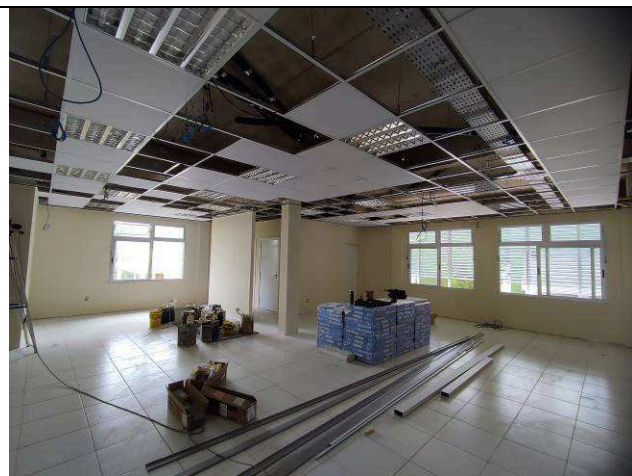
Figura 19E: Iluminação 4ª VT

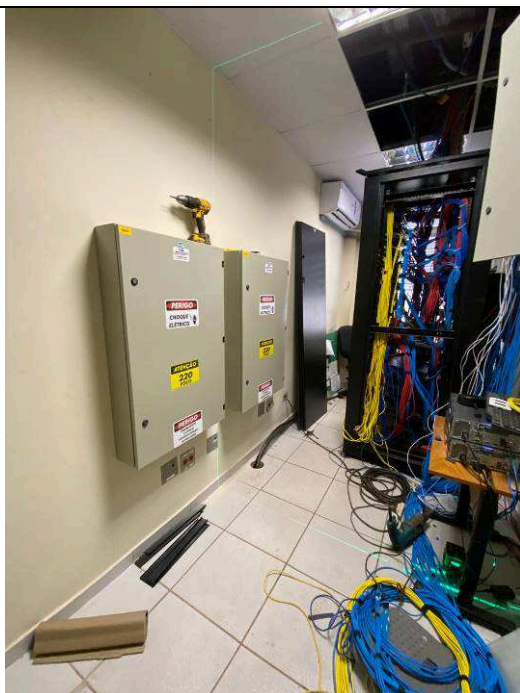
Figura 29E: Quadros elétricos – QDGT
QDEGT

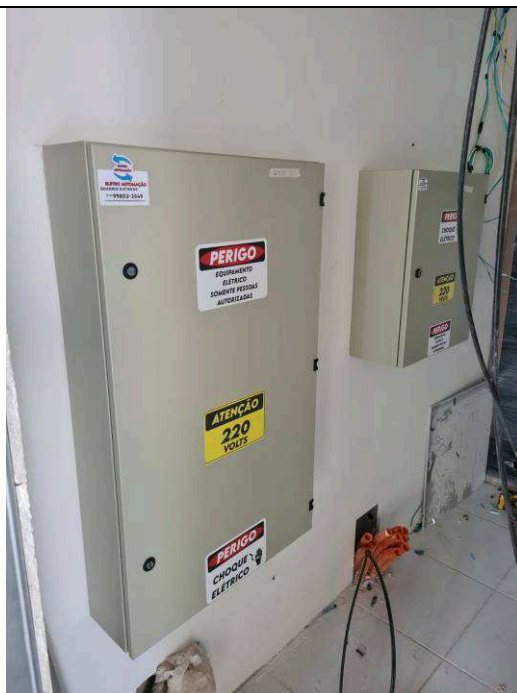
Figura 30E: Quadros elétricos – QDC4
QDE4

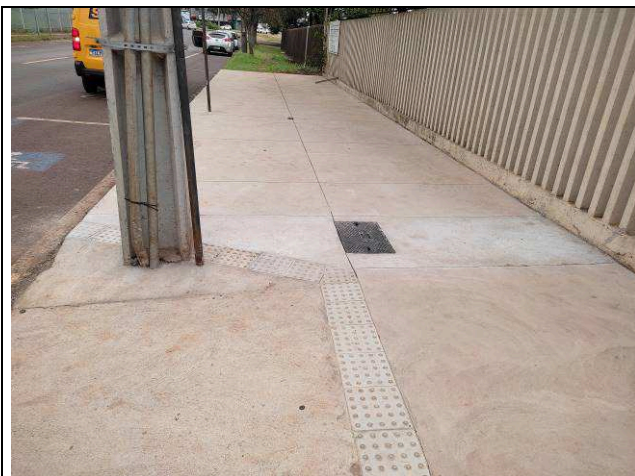
Figura 33E: Entrada Telecomunicações

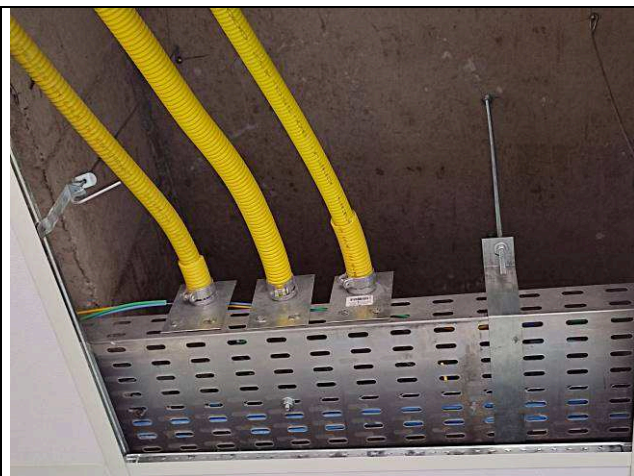
Figura 34E: Infraestrutura eletrodutos

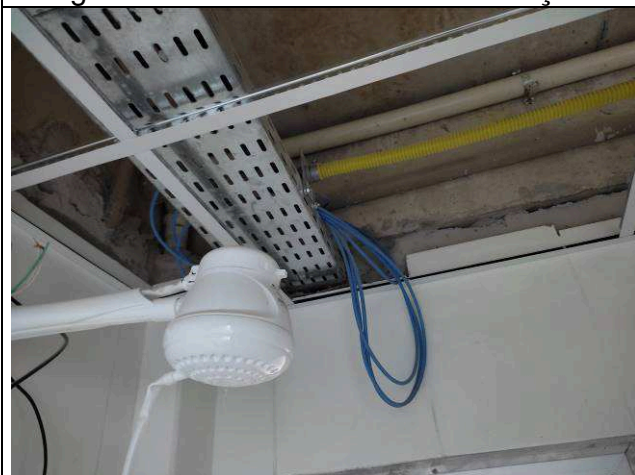
Figura 35E: Cabo UTP cat6 câmeras

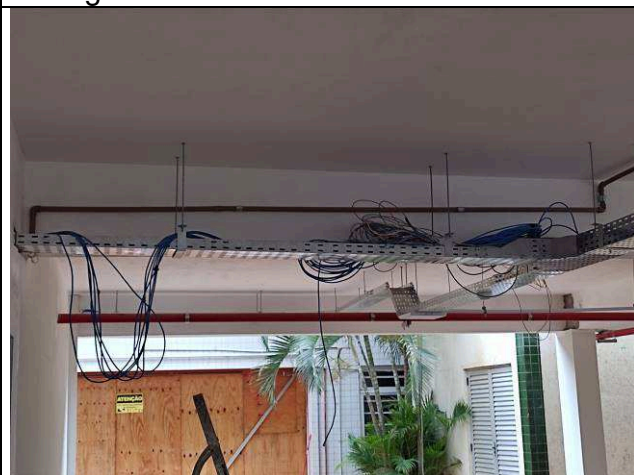
Figura 36E: Cabo UTP cat6 câmeras

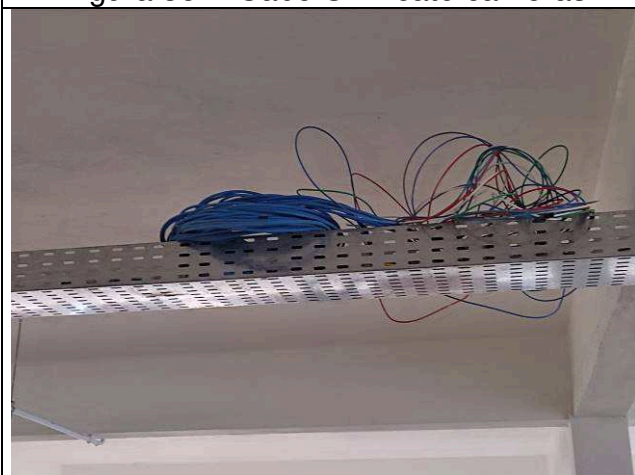
Figura 37E: Cabo UTP cat6 câmeras
