RELATÓRIO FOTOGRÁFICO – 12ª MEDIÇÃO

OBRA: AMPLIAÇÃO E REFORMA PARCIAL DO FÓRUM TRABALHISTA DE CASCAVEL/PR.

CONTRATO: CP 01/2023 – Contrato nº 31/2023 – PROAD 1342/2023.

CONTRATADA: LM PROJETOS E EXECUÇÃO LTDA.

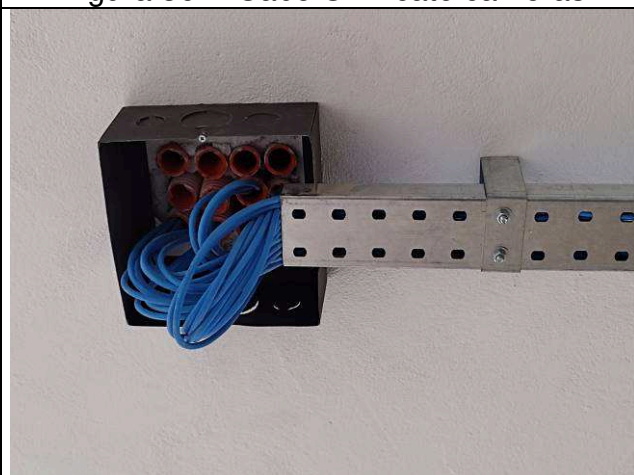
Figura 38E: Cabo UTP cat6 câmeras

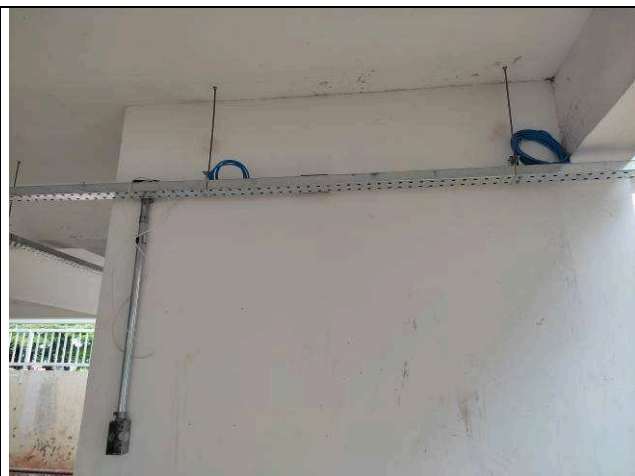
Figura 39E: Cabo UTP cat6 câmeras

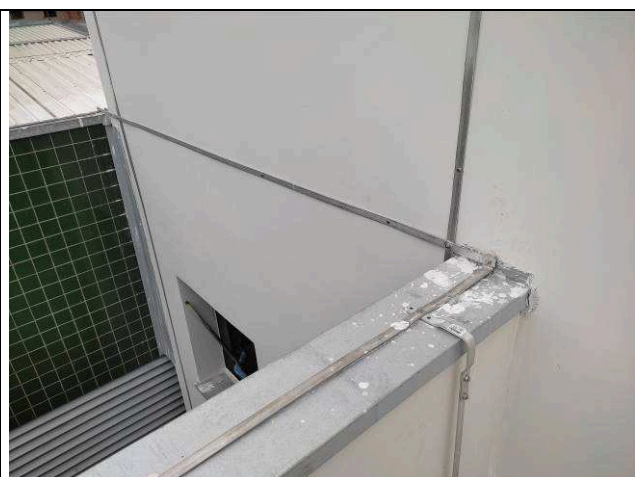
Figura 42E: Captação SPDA – fitas alumínio 7/8"x1/8"

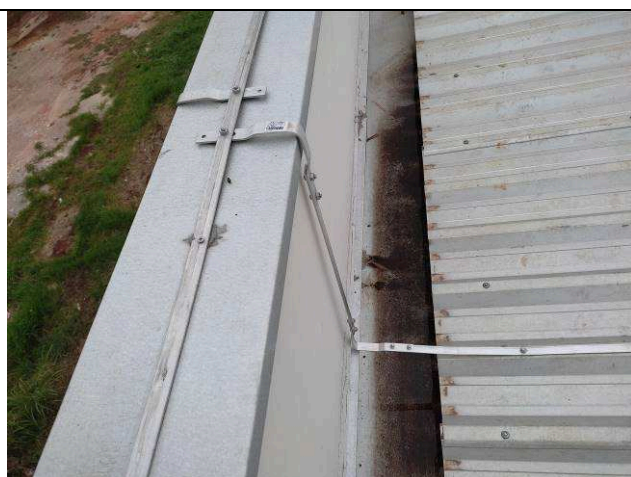
Figura 43E: Captação SPDA – fitas alumínio 7/8"x1/8"

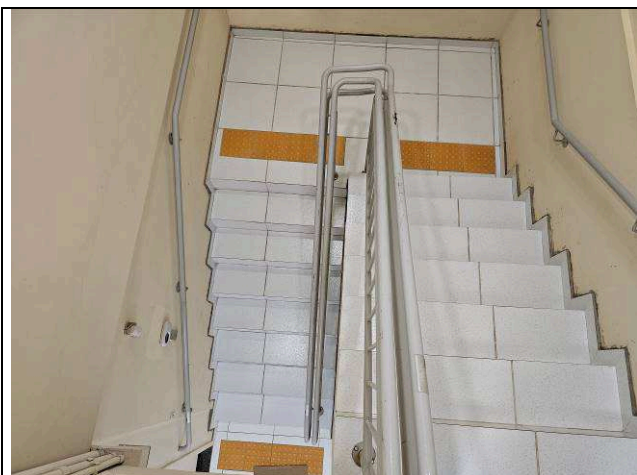
Figura 58: Piso Cerâmico – escada central.

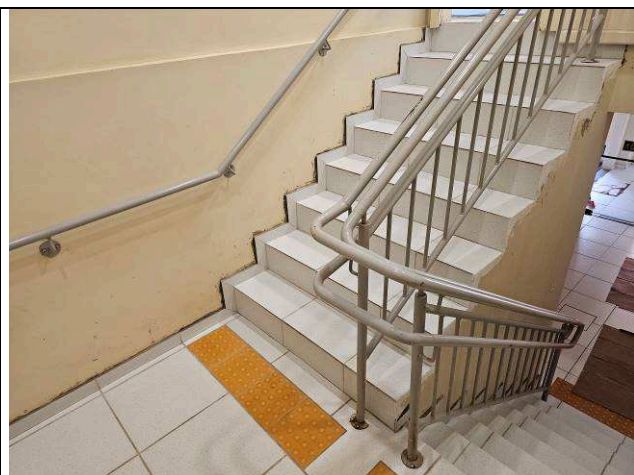
Figura 59: Piso Cerâmico – escada central.

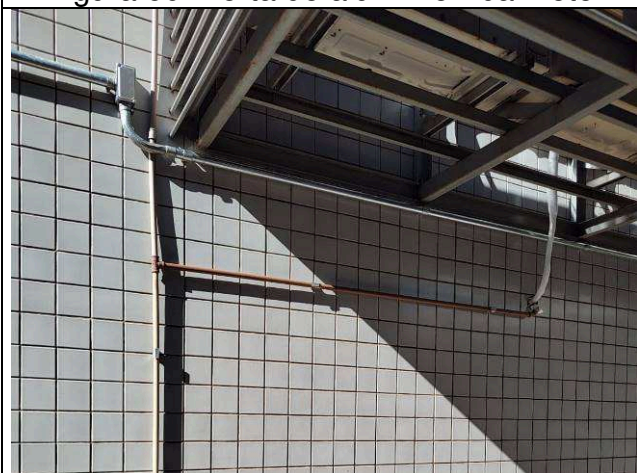
Figura 62: Rede frigorígena – Split da Sala de Terceirizados.

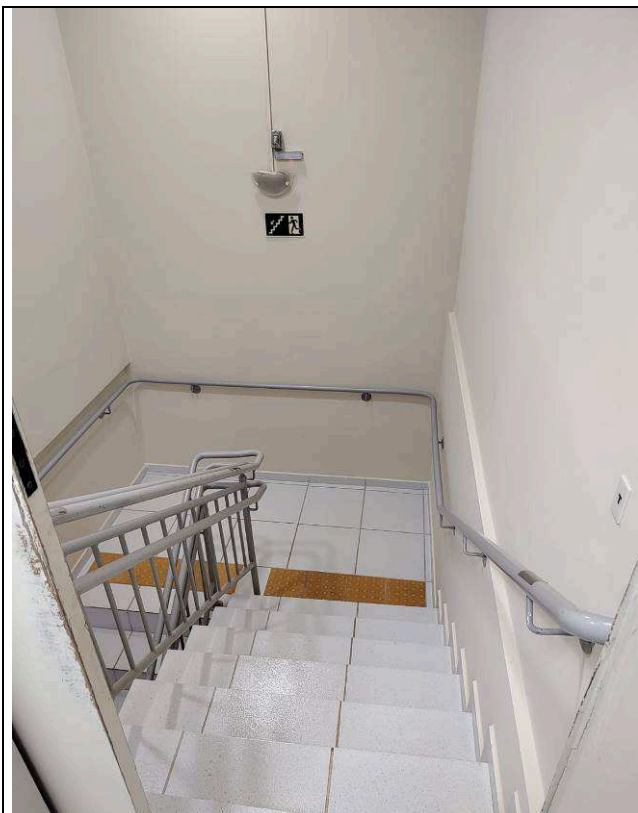
Figura 64: Pintura – escada central.

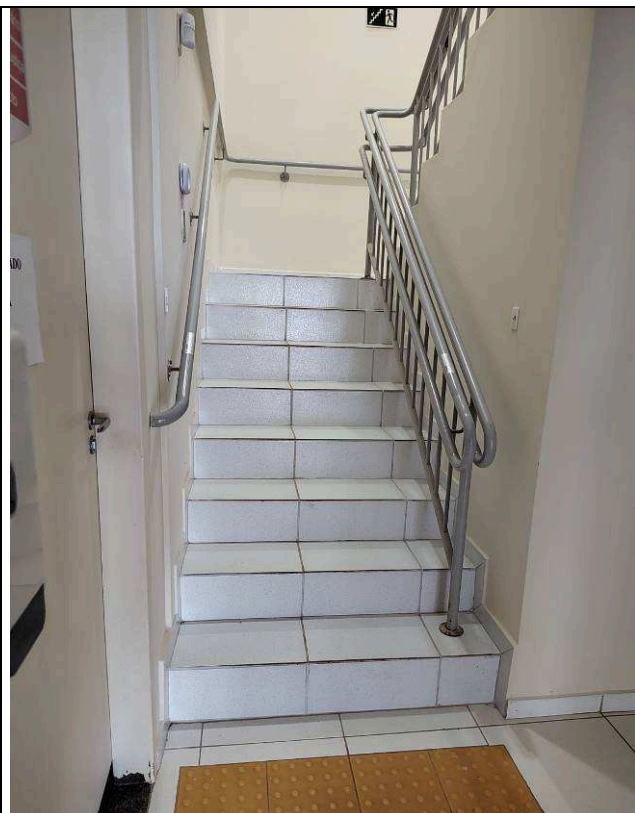
Figura 65: Pintura – escada central.
